Besichtigungsdatum: 30.11.2025  
Auftragsnummer: 1004623255

## 1. Allgemeine Fahrzeugdaten

Datenquelle:	<b>VIN-Abfrage</b>	HU vorhanden bis:	<b>11/26</b>
Hersteller:	<b>Ford</b>	Antrieb:	<b>Diesel</b>
Typ:	<b>Focus Turnier</b>	Getriebe / Gänge:	<b>Schaltgetriebe, 6 Gänge</b>
Submodel:	<b>Cool &amp; Connect</b>	Nennleistung:	<b>88 kW / 120 PS</b>
Fahrgestellnummer:	<b>WF0PXXGCHPKT09050</b>	Hubraum:	<b>1499 ccm</b>
Laufleistung abgelesen:	<b>55.477 km</b>	Schadstoffklasse:	<b>EU6dT</b>
Erstzulassung:	<b>10.10.2019</b>		
Farbe:	<b>Polar-Silber Metallic</b>		
Anzahl Schlüssel:	<b>2</b>

## 7. Fahrzeugschäden und Fehlteile

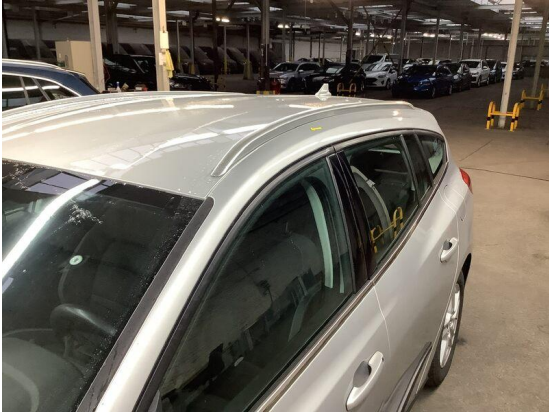
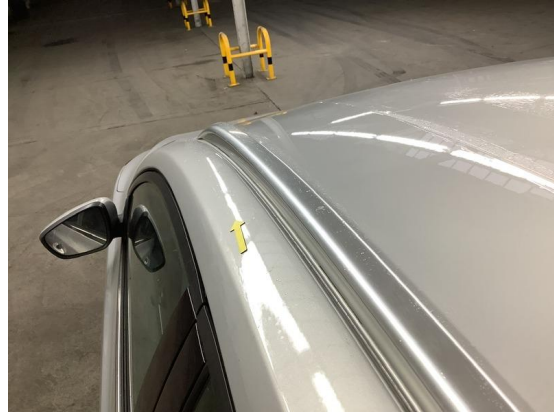
Nr.	Teil	Bild Nr.	Schaden	
1	Dachholm links	1, 2	Delle	
2	Kofferraumverkleidung links	3	lose	
3	Motor	4	Motorabdeckung oben beschädigt	
4	Motorhaube	5, 6	Steinschlag	mit Lackfarbe auslegen und polieren
5	Stoßfänger vorne	7, 8, 9	deformiert	
6	Windschutzscheibe	10, 11	Steinschlag im Fahrersichtfeld	mehrere einzelne Steinschläge
7	Tür vorne rechts	12, 13, 14, 15	leicht deformiert	
8	Tür hinten rechts	16, 17, 18	deformiert	
9	Fondseite rechts	19, 20, 21	leicht deformiert	
10	Stoßfänger hinten	22, 23, 24	zerkratzt und deformiert	
11	Heckklappe	25, 26	Delle	
12	Tür vorne links	27, 28	zerkratzt	mit Lackfarbe auslegen und polieren

Bild 1: Karosserie / Dachholm links Delle

Bild 2: Karosserie / Dachholm links Delle

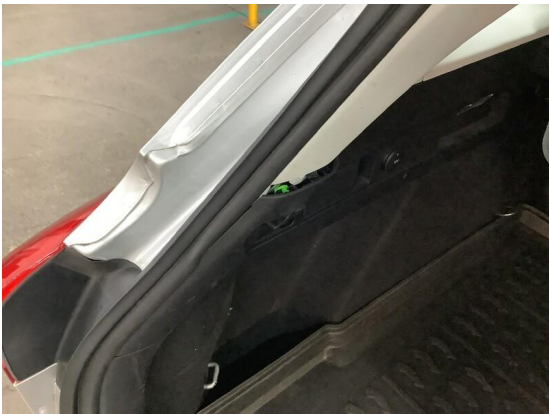
Bild 3: Innenraum / Kofferraumverkleidung links lose

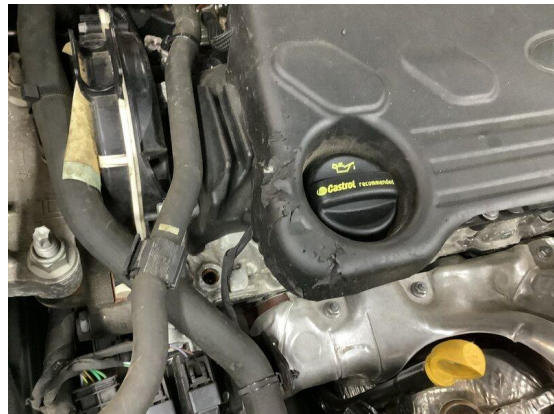
Bild 4: Technik / Motor Motorabdeckung oben beschädigt

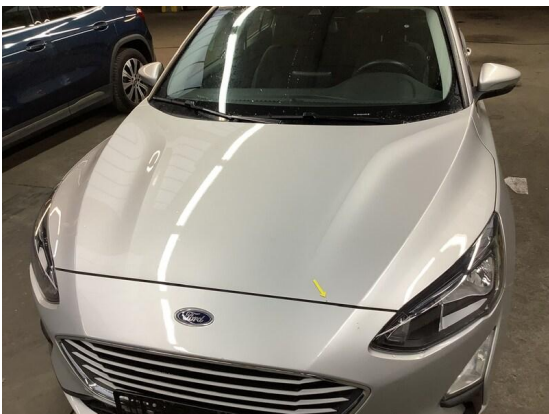
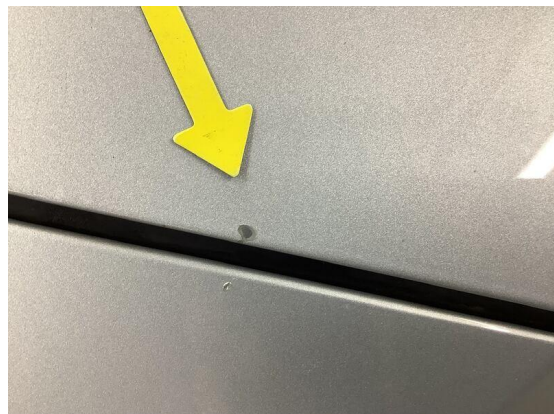
Bild 5: Karosserie / Motorhaube Steinschlag

Bild 6: Karosserie / Motorhaube Steinschlag

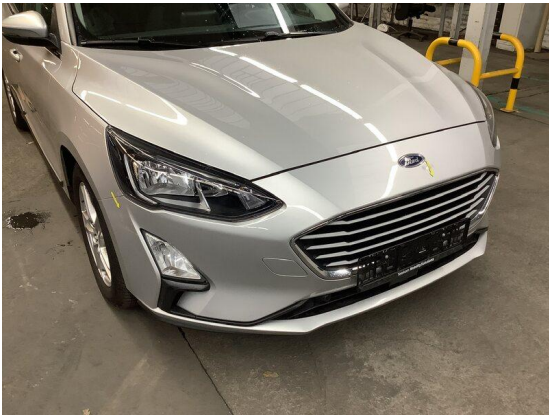
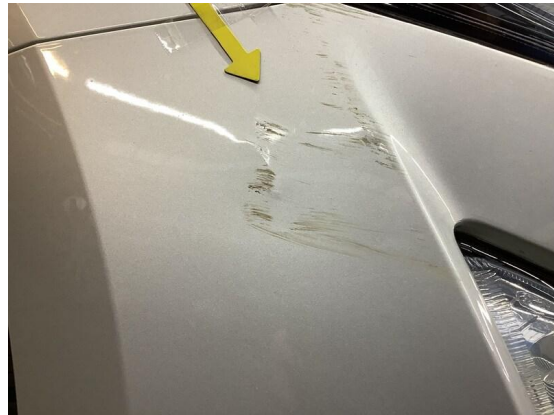
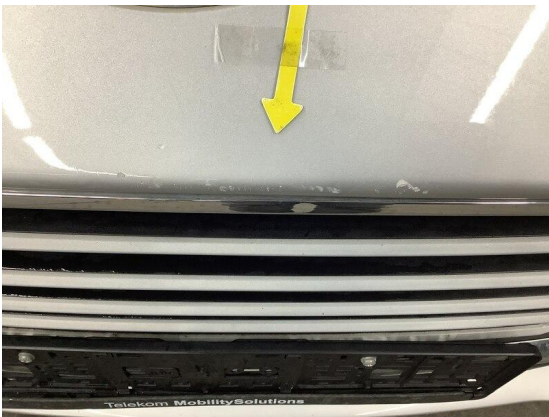
Bild 7: Karosserie / Stoßfänger vorne deformiert

Bild 8: Karosserie / Stoßfänger vorne deformiert

Bild 9: Karosserie / Stoßfänger vorne deformiert

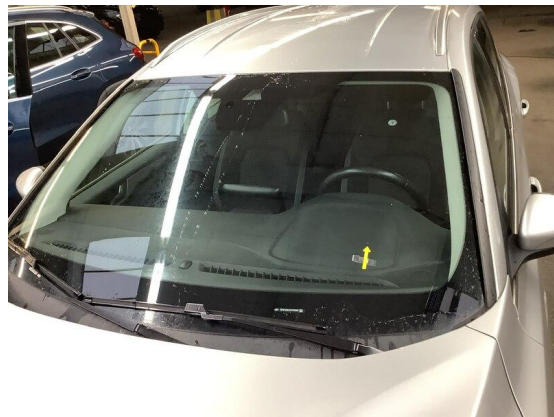
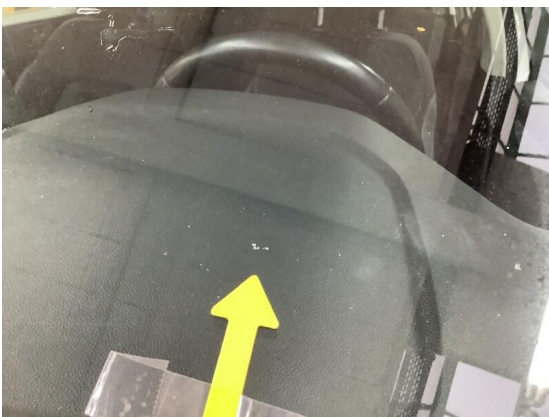
Bild 10: Karosserie / Windschutzscheibe Steinschlag im Fahrersichtfeld

Bild 11: Karosserie / Windschutzscheibe Steinschlag im Fahrersichtfeld

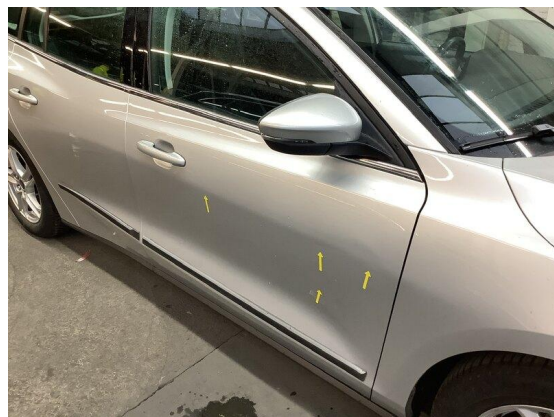
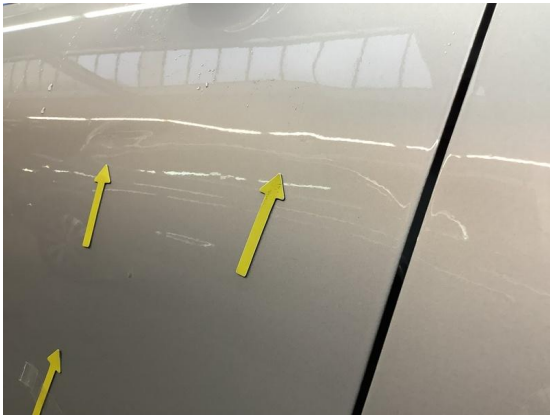
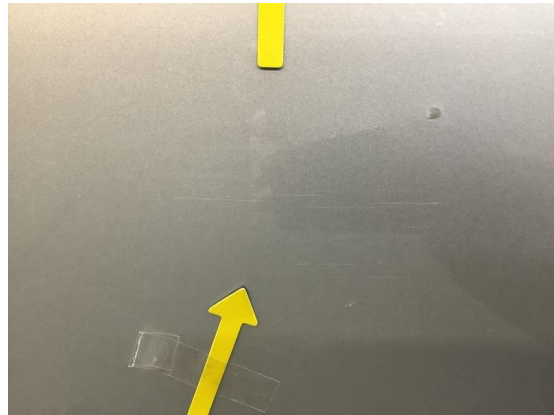
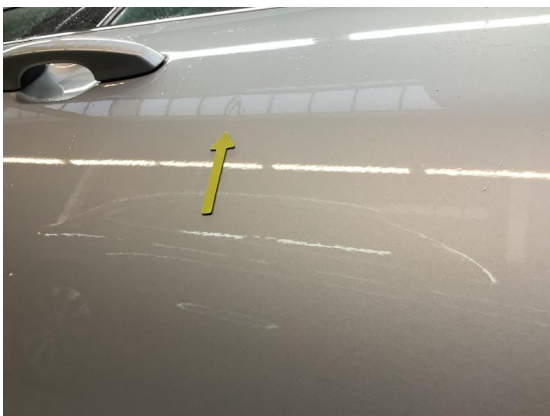
Bild 12: Karosserie / Tür vorne rechts leicht deformiert

Bild 13: Karosserie / Tür vorne rechts leicht deformiert

Bild 14: Karosserie / Tür vorne rechts leicht deformiert

Bild 15: Karosserie / Tür vorne rechts leicht deformiert

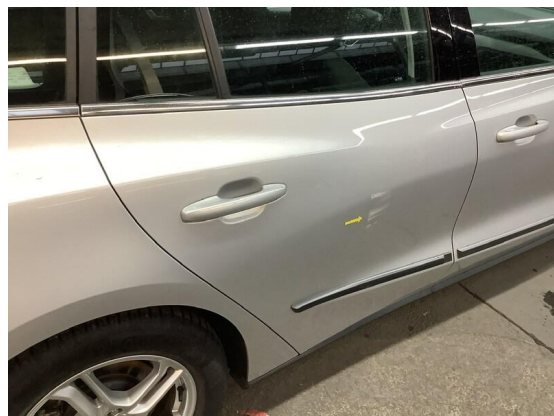
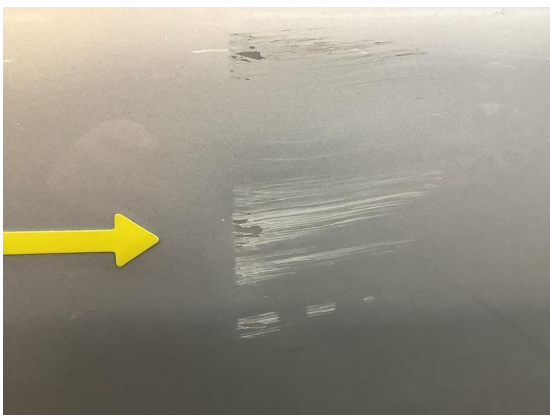
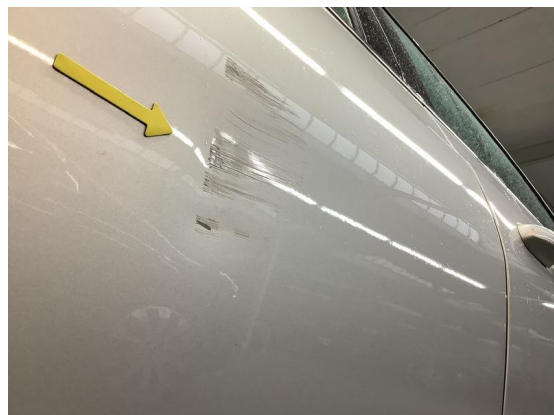
Bild 16: Karosserie / Tür hinten rechts deformiert

Bild 17: Karosserie / Tür hinten rechts deformiert

Bild 18: Karosserie / Tür hinten rechts deformiert

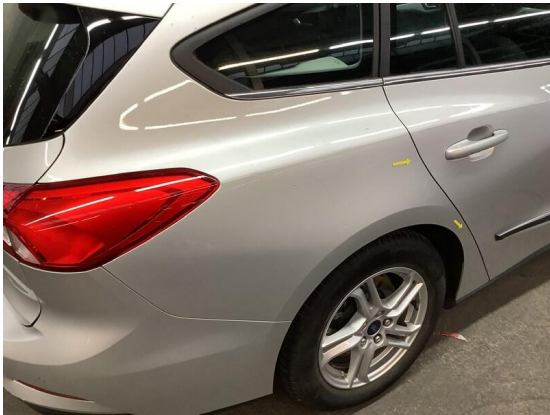
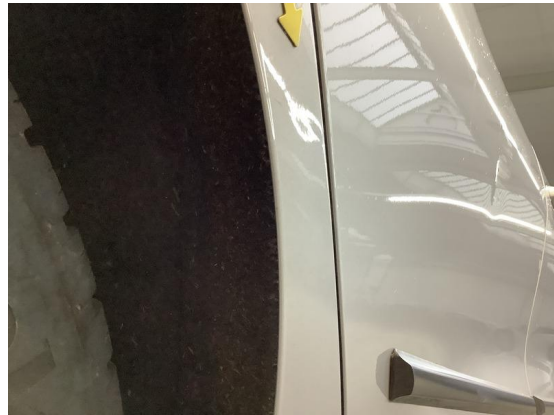
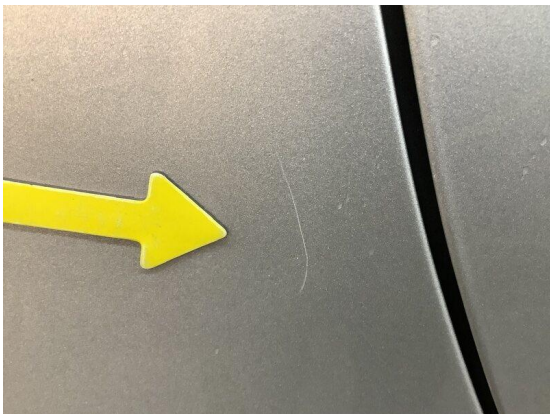
Bild 19: Karosserie / Fondseite rechts leicht deformiert

Bild 20: Karosserie / Fondseite rechts leicht deformiert

Bild 21: Karosserie / Fondseite rechts leicht deformiert

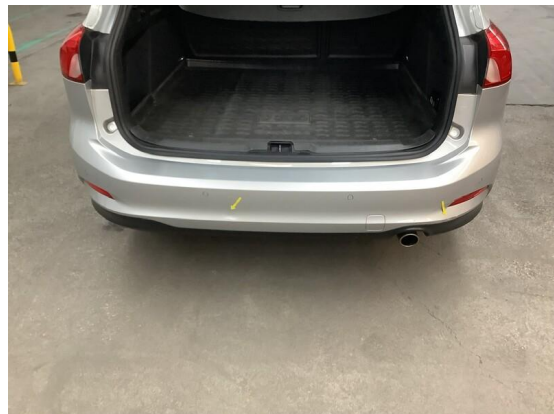
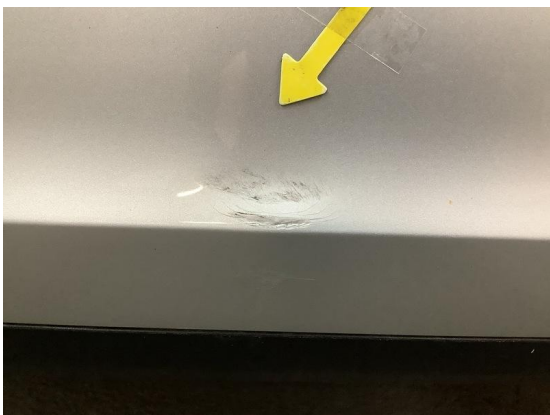
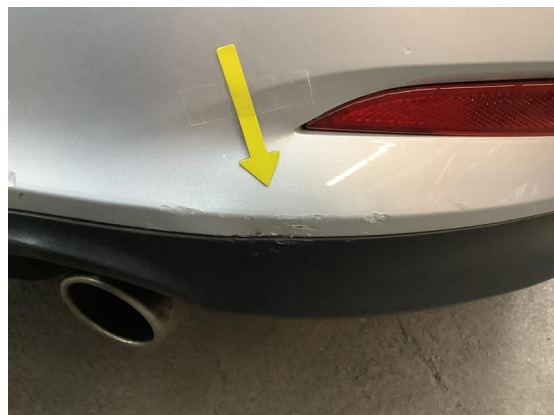
Bild 22: Karosserie / Stoßfänger hinten zerkratzt und deformiert

Bild 23: Karosserie / Stoßfänger hinten zerkratzt und deformiert

Bild 24: Karosserie / Stoßfänger hinten zerkratzt und deformiert

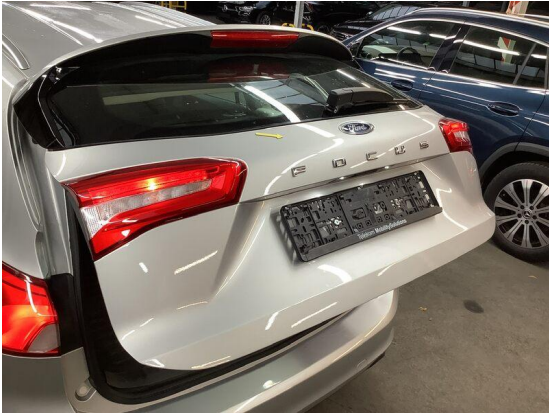
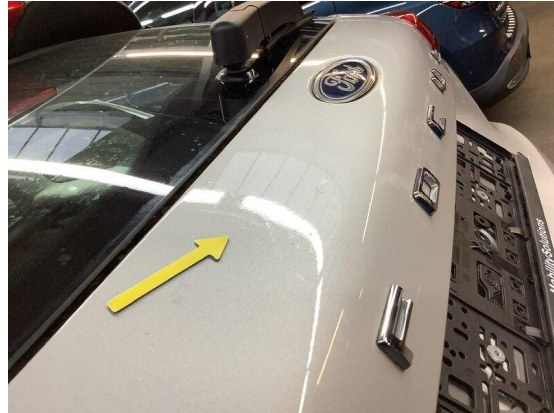
Bild 25: Karosserie / Heckklappe Delle

Bild 26: Karosserie / Heckklappe Delle

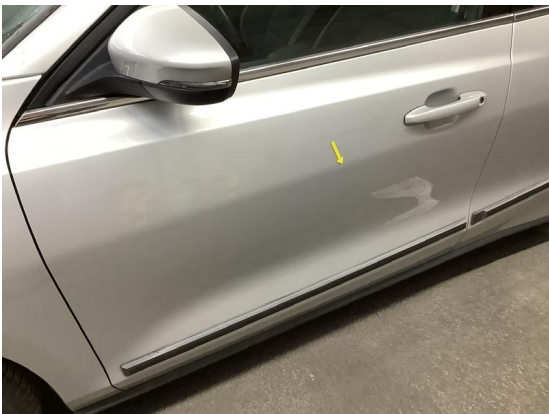
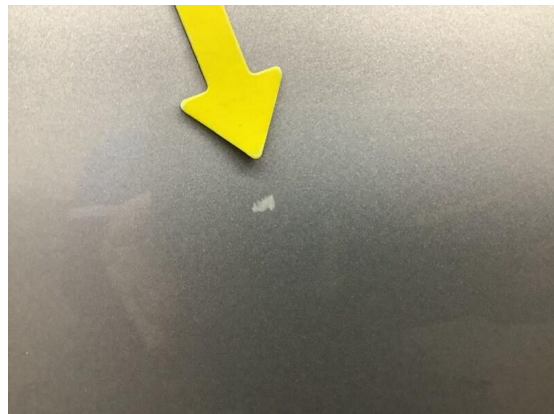
Bild 27: Karosserie / Tür vorne links zerkratzt

Bild 28: Karosserie / Tür vorne links zerkratzt
