**» Übersicht**

| <b>Auftrags-Nr:</b> | 1002492008 |
| <b>Berichts-Nr:</b> | 10739651 |
| <b>FIN:</b> | WAUZZZFY1N2055435 |

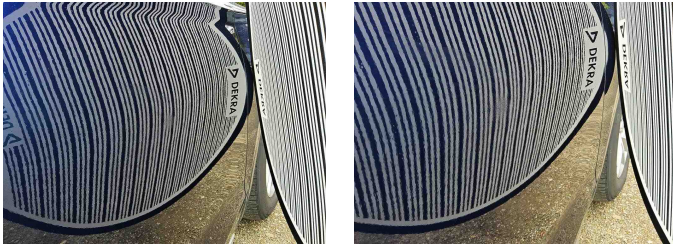
| Nr | Bauteil | Schadensbeschreibung | Reparaturempfehlung |
|---|---|---|---|
| 1 | Tür vorne rechts | Instandsetzung nicht sach-/fachgerecht | Instandsetzen + lackieren |

| <b>Bauteil</b> | <b>Lack (µm)</b> |
|---|---|
| Lackschichtdicke Tür vorne rechts (µm) | 204,0 |

1 - Tür vorne rechts - Instandsetzung nicht sach-/fachgerecht - Instandsetzen + lackieren

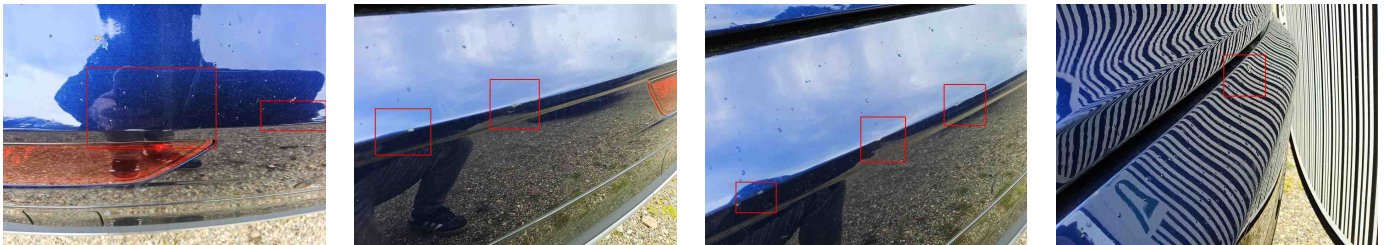
| Nr | Bauteil | Schadensbeschreibung | Reparaturempfehlung |
|---|---|---|---|
| 2 | Stoßfänger hinten | Kratzer | Instandsetzen + lackieren |

2 - Stoßfänger hinten - Kratzer - Instandsetzen + lackieren

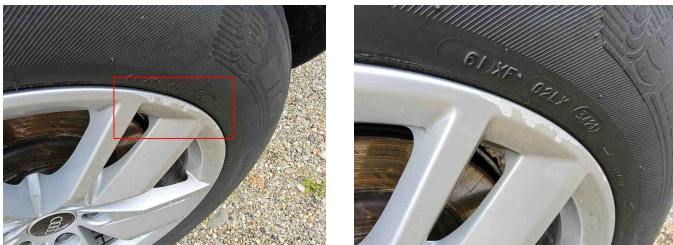
| Nr | Bauteil | Schadensbeschreibung | Reparaturempfehlung |
|---|---|---|---|
| 4 | Alufelge hinten links | Kratzer | Instandsetzen + lackieren |

4 - Alufelge hinten links - Kratzer - Instandsetzen + lackieren

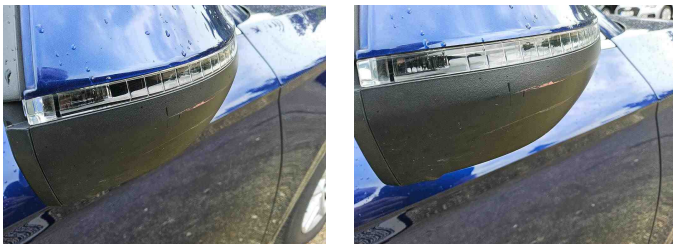
| Nr | Bauteil | Schadensbeschreibung | Reparaturempfehlung |
|---|---|---|---|
| 1 | Außenspiegel Gehäuse rechts | Kratzer | Akzeptabel (Gebrauchsspur) |

1 - Außenspiegel Gehäuse rechts - Kratzer - Akzeptabel (Gebrauchsspur)
