Bewertungsgutachten

A X2377E

KNAC481AFR5199117

Fahrzeugart	Personenkraftwagen
Hersteller	Kia (ROK)
Typ / Verkaufsbezeichnung	CV / EV6 77,4-kWh AWD
Aufbauart	Kombi
HSN / TSN	2233 / ABA
Fahrzeug-Ident.-Nr.	KNAC481AFR5199117

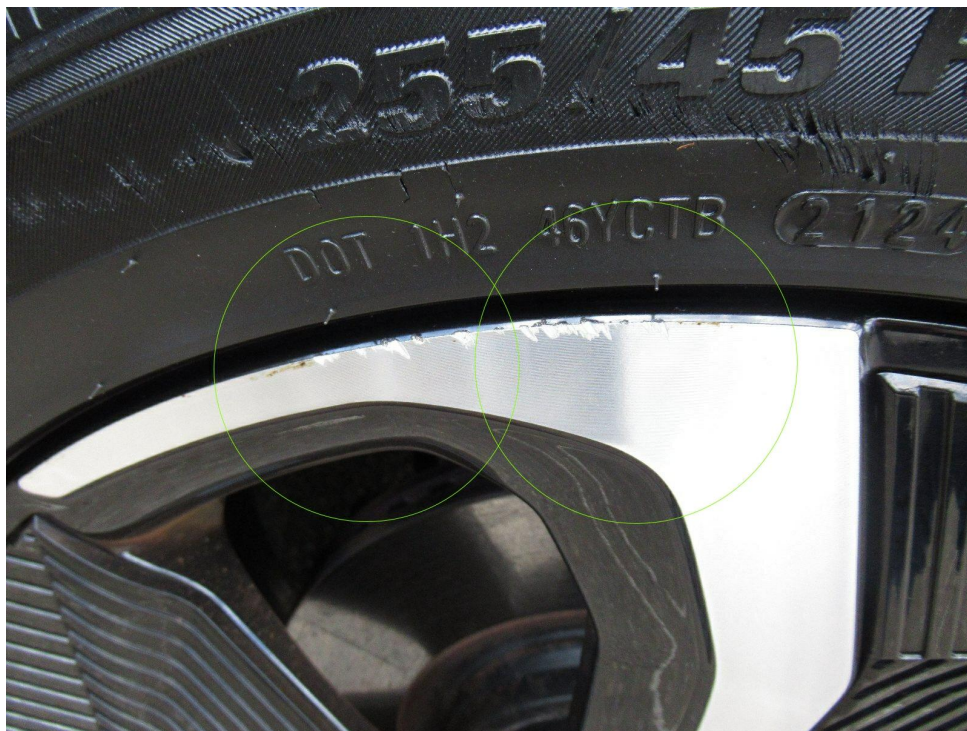
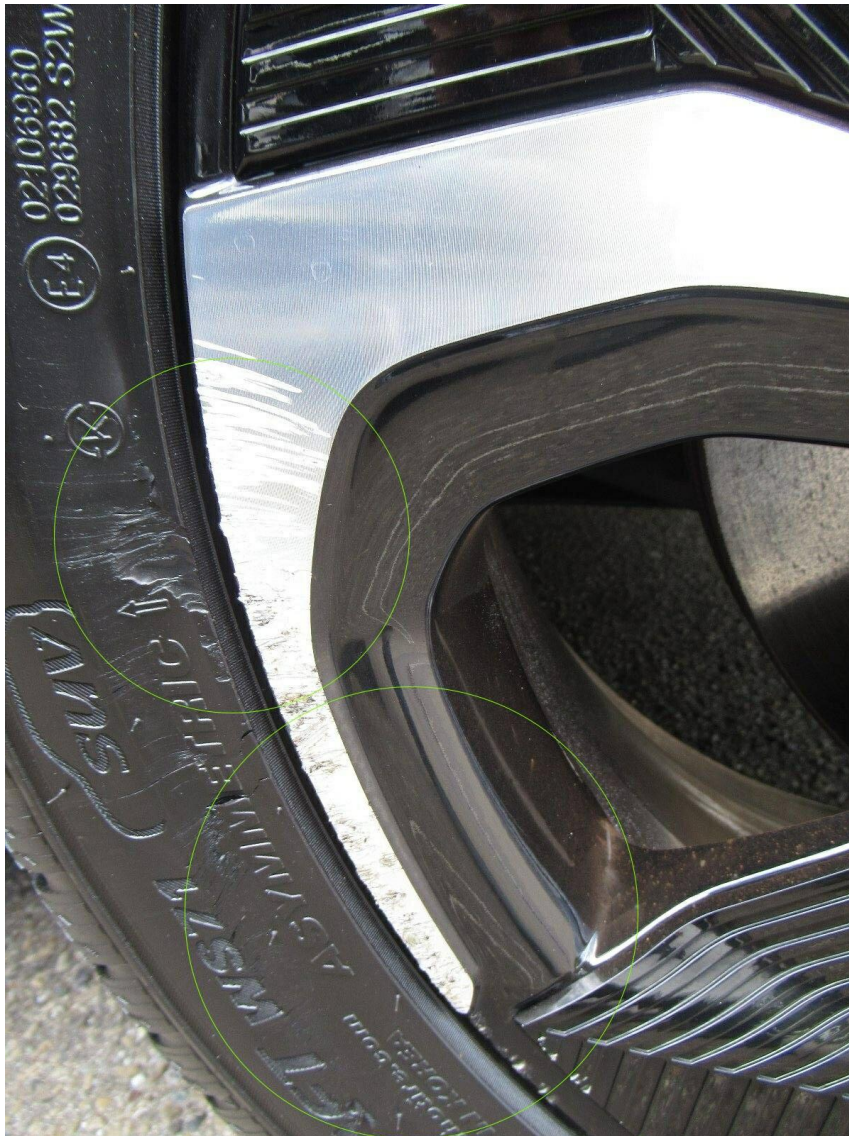
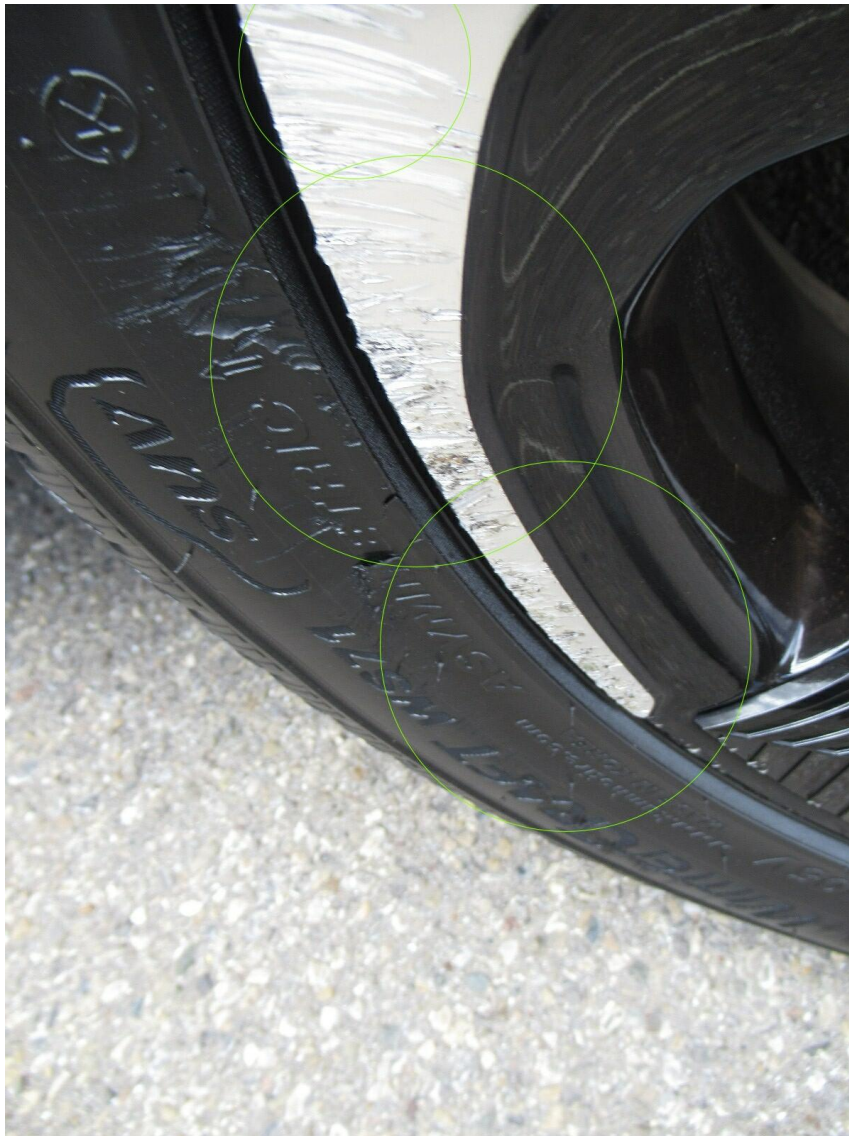
Felge vorn rechts beschädigt Glanzgedreht, erneuern (Bild 8, 9, 10); Wartung fällig, erneuern (Bild 11).

Bild 8 : Felge vorn rechts beschädigt Glanzgedreht

Bild 9 : Felge vorn rechts beschädigt Glanzgedreht

Bild 10 : Felge vorn rechts beschädigt Glanzgedreht

Bezeichnung des Schadens / Rep.-Weg	Rep.Kost brutto	Anrechn.	Minderwert brutto	
1. Felge vorn rechts beschädigt Glanzgedreht, erneuern (Bild 8, 9, 10)	1.174	voll	-1.174	
2. Wartung fällig, erneuern (Bild 11)	250	voll	-250	
Rep.Kosten insgesamt / Minderwert	1.424			-1.424 EUR

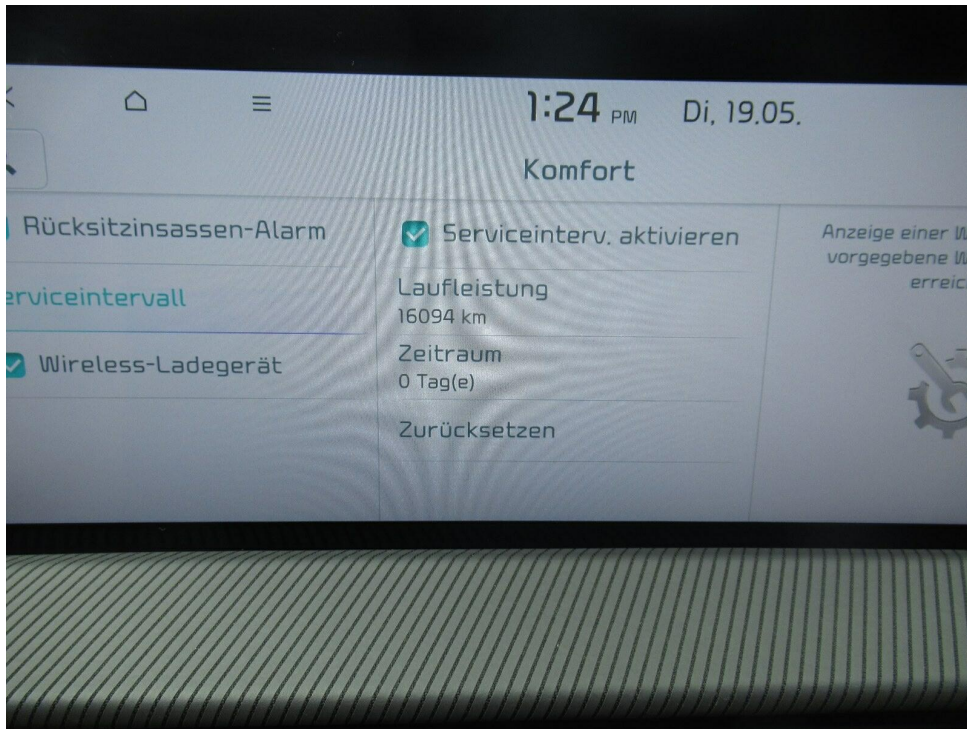
Abgesehen von den beschriebenen Schäden/Mängeln weist das Fahrzeug/Objekt einen, bezogen auf Alter und Nutzung, üblichen Gesamtzustand auf. Wartungsinformationen sind elektronisch gespeichert. Entsprechende Informationen zu durchgeführten Wartungs- und Servicearbeiten können nur bei einem autorisierten Vertrags- oder Servicepartner abgerufen werden. Zum Zeitpunkt der Besichtigung verbleiben bis zur nächsten Wartung 0 Tage.

Bild 11 : Wartung fällig

Wartungsnachweis: digital
bis Wartung verbleiben: 0 Tage (zum Besichtigungszeitpunkt)
