## Zustandsbericht

| Berichtsnummer : | 0000000935401-DE968 | | |

#### Hyundai Kona (OS)(2017->) Trend Elektro 2WD

| Erstzulassung / Baujahr: | 28.07.2023 / 2023 | Besichtigungsdatum/-ort: | 31.07.2026 09:19 50354 Hürth |

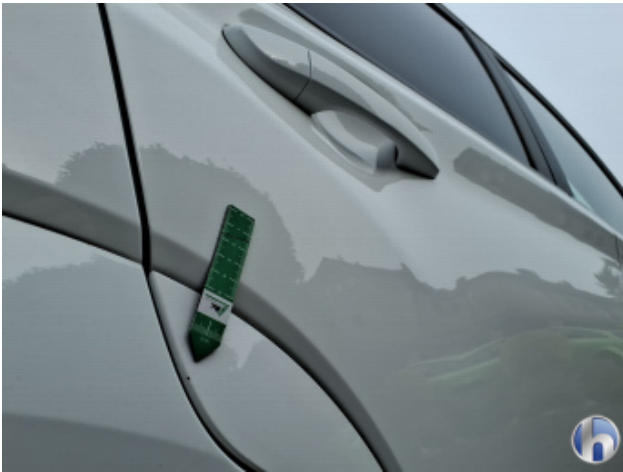
| | <b>Bauteil</b> | <b>Schaden</b> | <b>Rep.-Art</b> |
|---|---|---|---|
| 1. | Tür Hinten - Rechts | Gebrauchsspuren | Ohne Reparatur |

1. Tür Hinten - Rechts  
Gebrauchsspuren - Ohne Reparatur

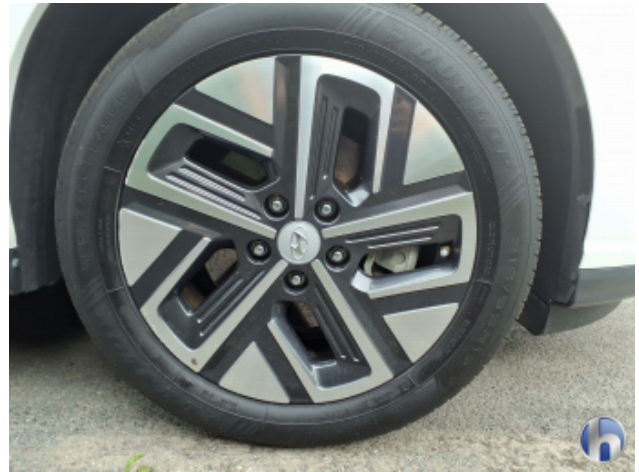
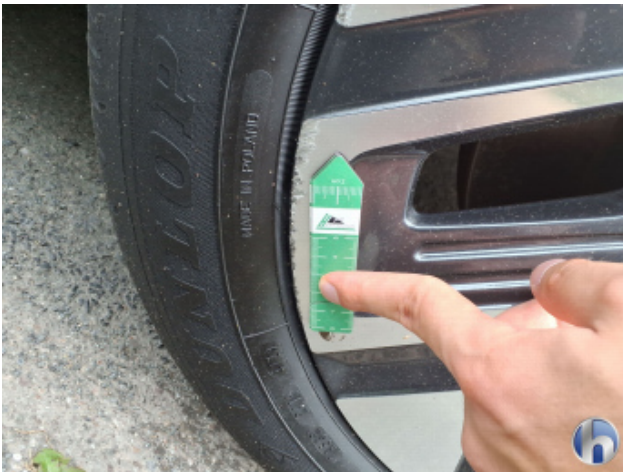
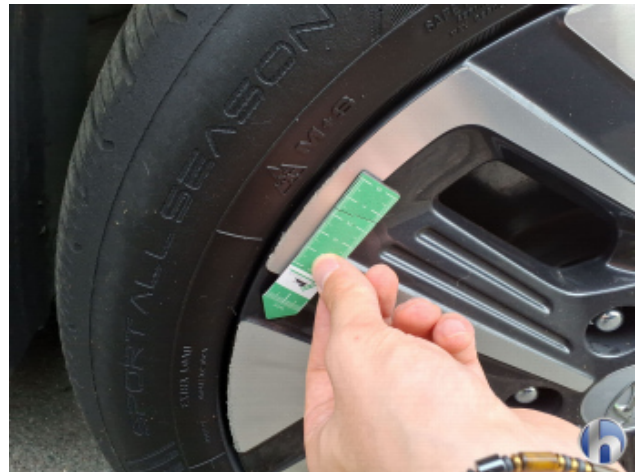
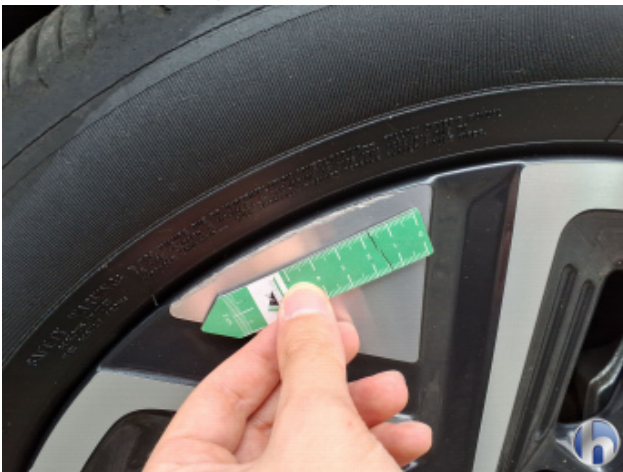
| | <b>Bauteil</b> | <b>Schaden</b> | <b>Rep.-Art</b> |
|---|---|---|---|
| 2. | Felge Vorne - Rechts | Beschädigt | Smart Repair |

2. Felge Vorne - Rechts  
Beschädigt - Smart Repair

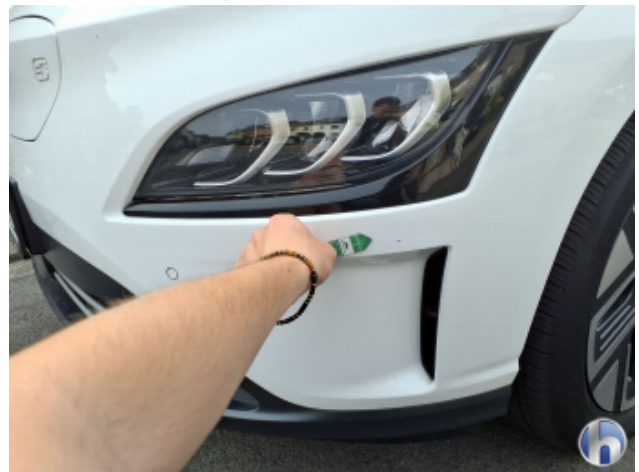
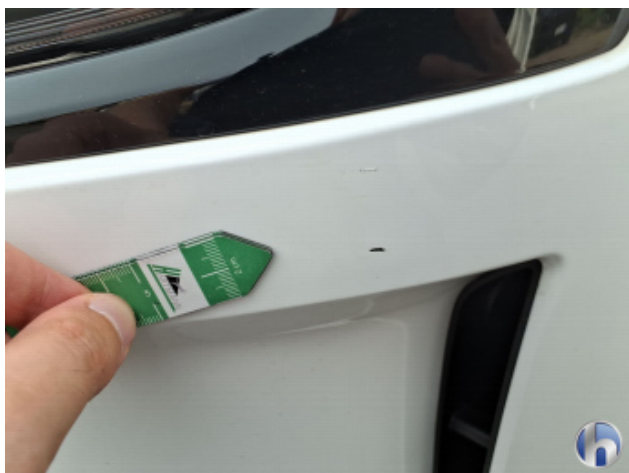
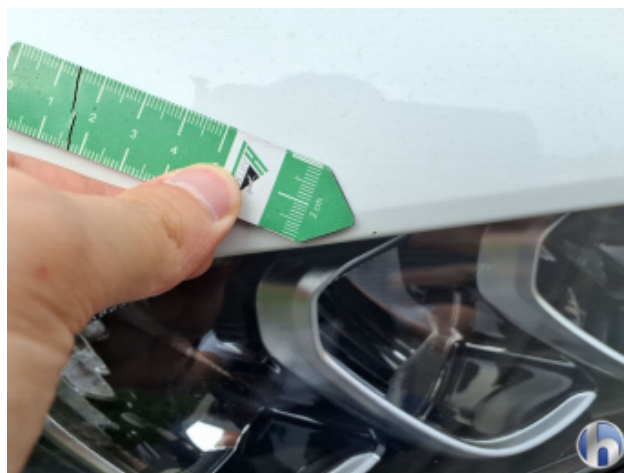
| | <b>Bauteil</b> | <b>Schaden</b> | <b>Rep.-Art</b> |
|---|---|---|---|
| 3. | Stoßfänger Vorne | Gebrauchsspuren | Ohne Reparatur |

3. Stoßfänger Vorne  
Gebrauchsspuren - Ohne Reparatur

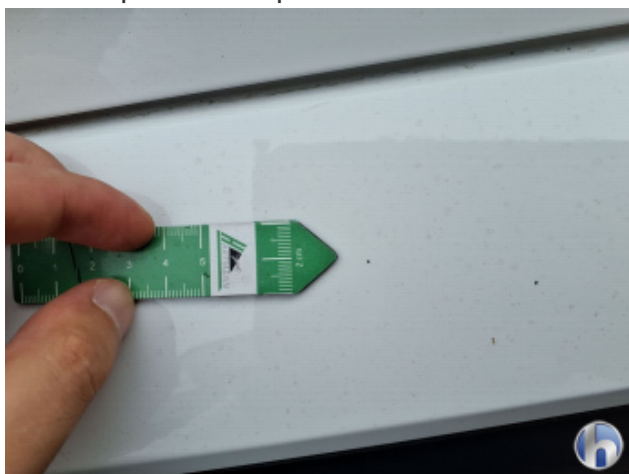
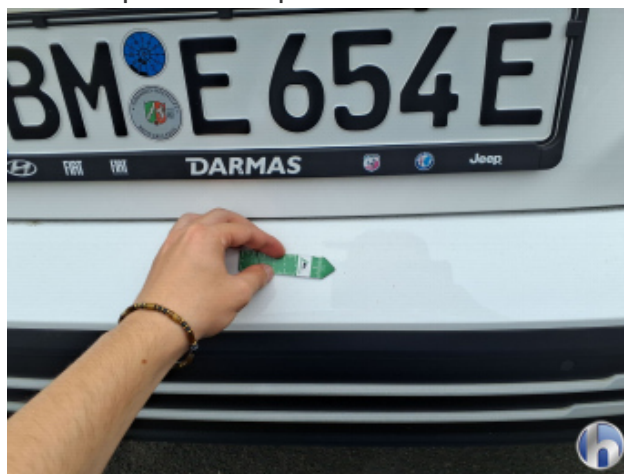
| | <b>Bauteil</b> | <b>Schaden</b> | <b>Rep.-Art</b> |
|---|---|---|---|
| 4. | Stoßfänger Hinten | Gebrauchsspuren | Ohne Reparatur |

4. Stoßfänger Hinten  
Gebrauchsspuren - Ohne Reparatur

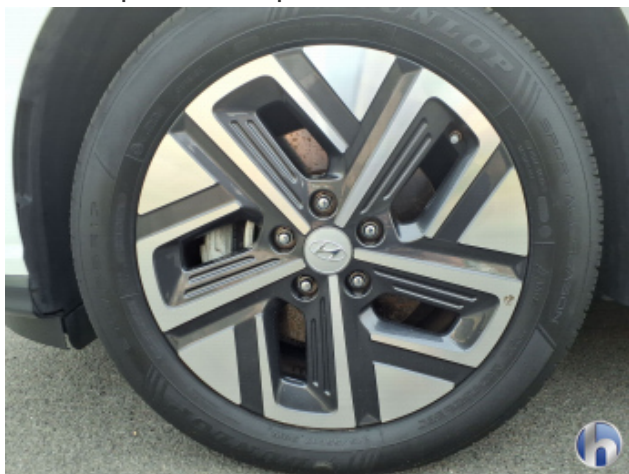
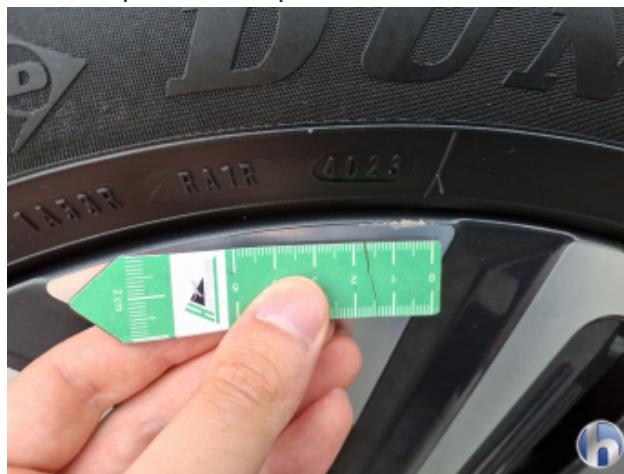
| | <b>Bauteil</b> | <b>Schaden</b> | <b>Rep.-Art</b> |
|---|---|---|---|
| 5. | Felge Vorne - Links | Kratzer | Smart Repair |

5. Felge Vorne - Links  
Kratzer - Smart Repair

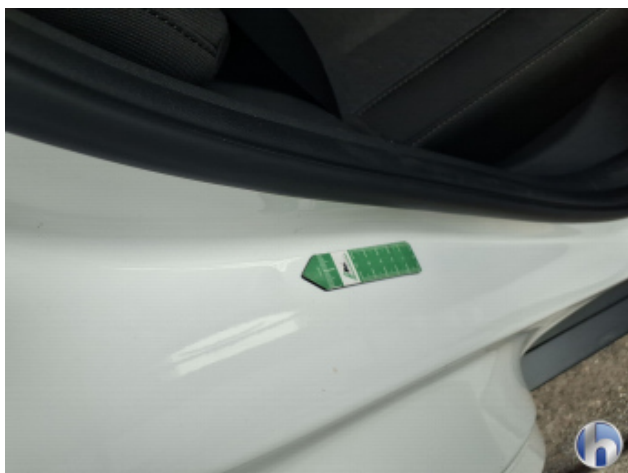
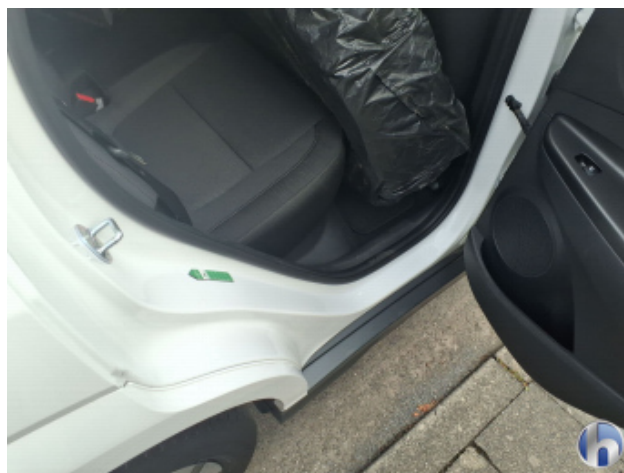
| | <b>Bauteil</b> | <b>Schaden</b> | <b>Rep.-Art</b> |
|---|---|---|---|
| 6. | Türeinstieg Hinten - Rechts | Delle | Sanft Instandsetzen |

6. Türeinstieg Hinten - Rechts  
**Delle - Sanft Instandsetzen**

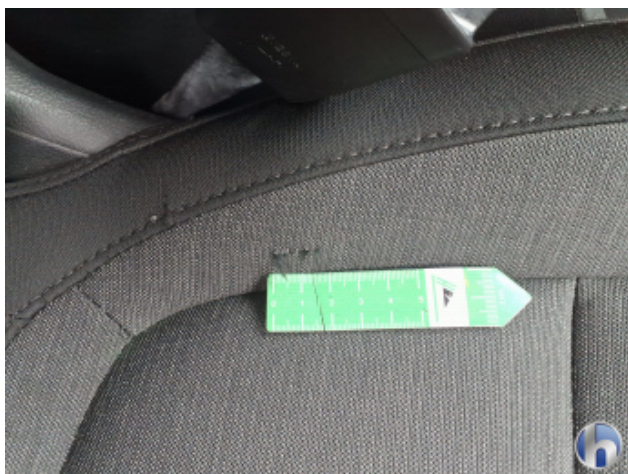
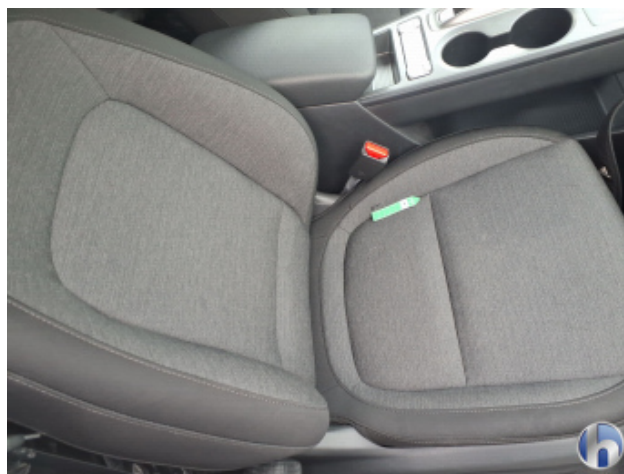
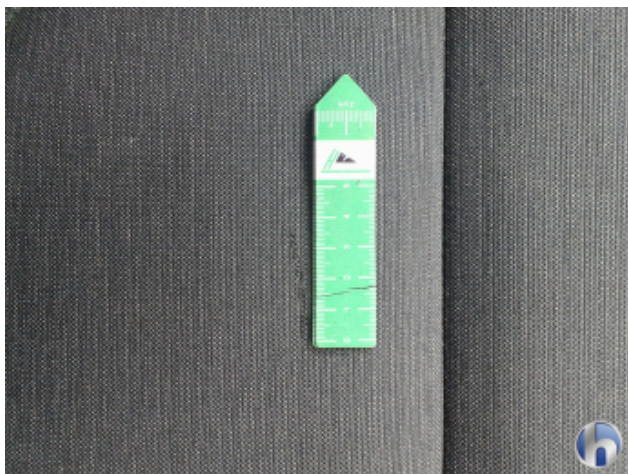
| | <b>Bauteil</b> | <b>Schaden</b> | <b>Rep.-Art</b> |
|---|---|---|---|
| 7. | Sitz Innenraum rechts vorne | Riss | Erneuern |

7. Sitz Innenraum rechts vorne  
**Riss - Erneuern**

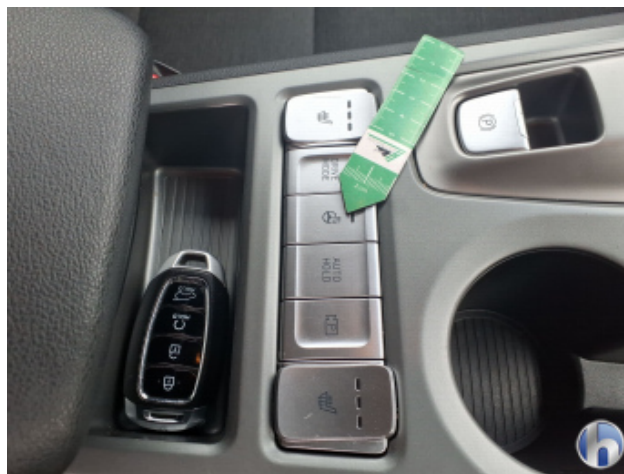
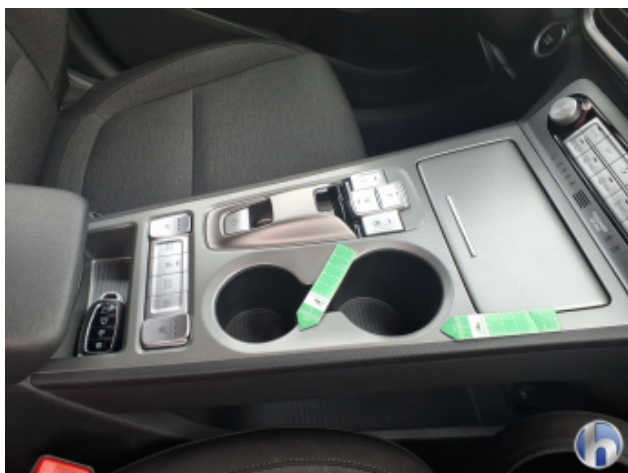
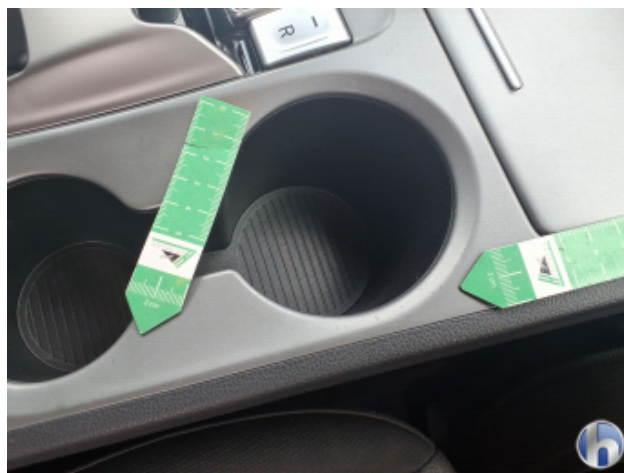
| | <b>Bauteil</b> | <b>Schaden</b> | <b>Rep.-Art</b> |
|---|---|---|---|
| 8. | Mittelkonsole Innenraum vorne mitte | Gebrauchsspuren | Ohne Reparatur |

8. Mittelkonsole Innenraum vorne mitte  
**Gebrauchsspuren - Ohne Reparatur**

8. Mittelkonsole Innenraum vorne mitte  
Gebrauchsspuren - Ohne Reparatur
