## » Übersicht

**Auftrags-Nr:** 1002391408  
**Besichtigt am:** 02.04.2026 11:38  
**Berichts-Nr:** 10352754  
**FIN:** TMBJR7NP5N7034362

## » Fahrzeugdaten

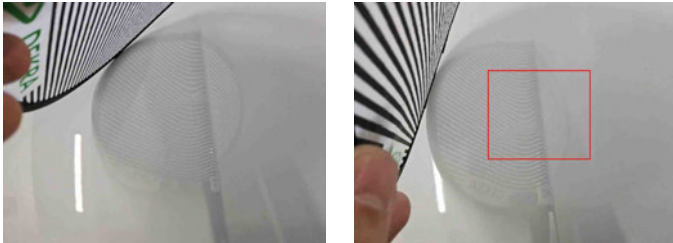
Nr	Bauteil	Schadensbeschreibung	Reparaturempfehlung
1	Motorhaube	Delle(n)	Kaltdrücken
2	Fußmatten	Loch	Ersetzen

1 - Motorhaube - Delle(n) - Kaltdrücken

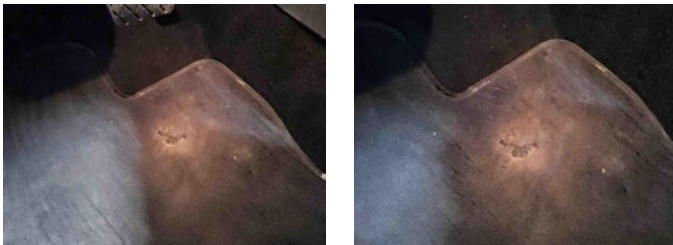
2 - Fußmatten - Loch - Ersetzen

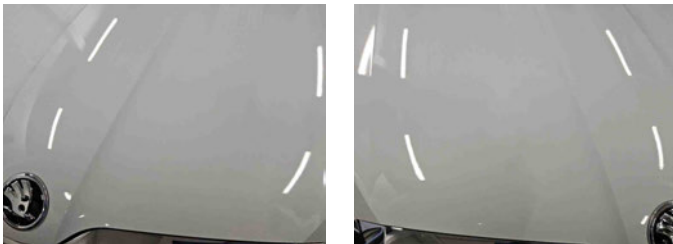
Nr	Bauteil	Schadensbeschreibung	Reparaturempfehlung
1	Motorhaube	Steinschlag	Akzeptabel (Gebrauchsspur)
2	Windschutzscheibe	Steinschlag	Akzeptabel (Gebrauchsspur)
3	Seitenwand hinten links	Delle(n)	Akzeptabel (Gebrauchsspur)

1 - Motorhaube - Steinschlag - Akzeptabel (Gebrauchsspur)

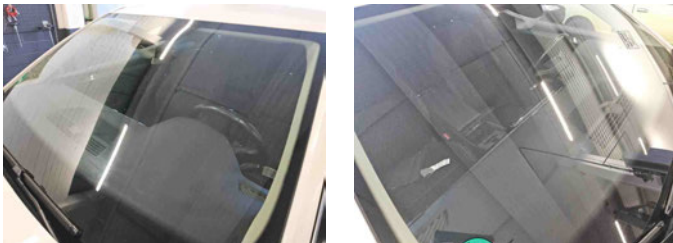
2 - Windschutzscheibe - Steinschlag - Akzeptabel (Gebrauchsspur)

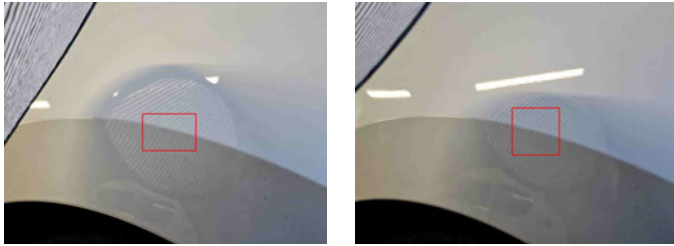
3 - Seitenwand hinten links - Delle(n) - Akzeptabel (Gebrauchsspur)

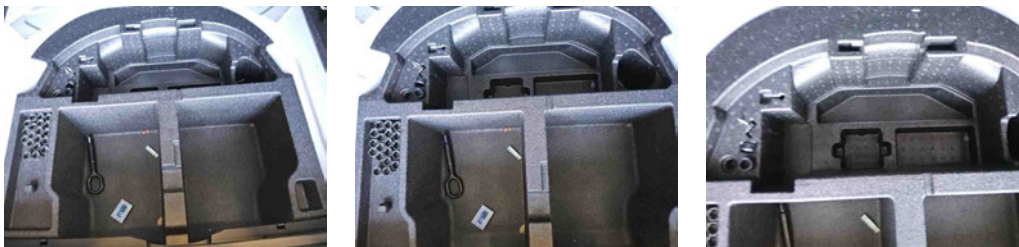
Nr	Bauteil	Schadensbeschreibung	Reparaturempfehlung
1	Kompressor	Fehlt	Ersetzen
2	Tirefit	Fehlt	Ersetzen

1 - Kompressor - Fehlt - Ersetzen

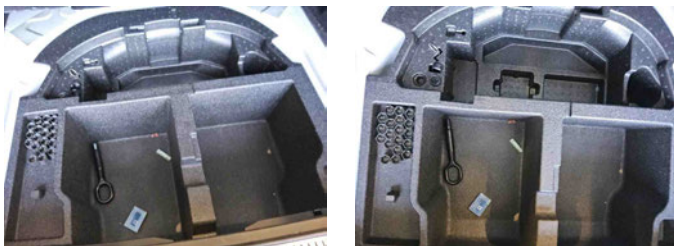
2 - Tirefit - Fehlt - Ersetzen
