## Zustandsbericht

**Dokumentennummer:** 1935064  
**Auftrag vom:** 15.06.2026 / 11:17 Uhr  
**Auftrag per:** Kundensystem

| <b>Modell:</b> | A6 55 2.0 TFSI e quattro<br>Avant sport (EURO 6d) | <b>Erstzulassung:</b> | 14.06.2023 |

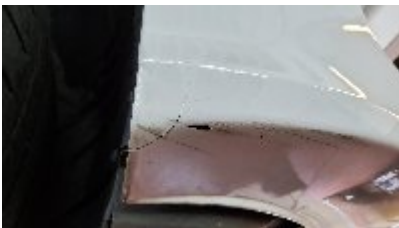
Fahrzeugfront, Stoßfänger vorne, Halterungen gebrochen - zusätzlich unsachgemäße Rep.links, gebrochen, erneuern

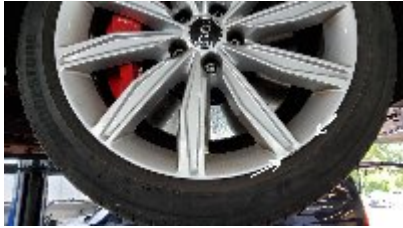
Vorderachse, Felge vorne rechts, verschürft, akzeptierter Schaden

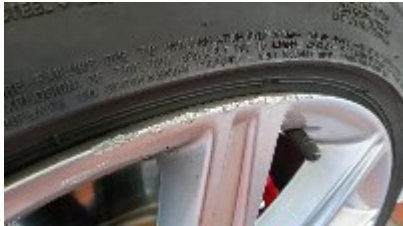
Hinterachse, Felge hinten rechts, mehrfach , Materialabtrag, erneuern

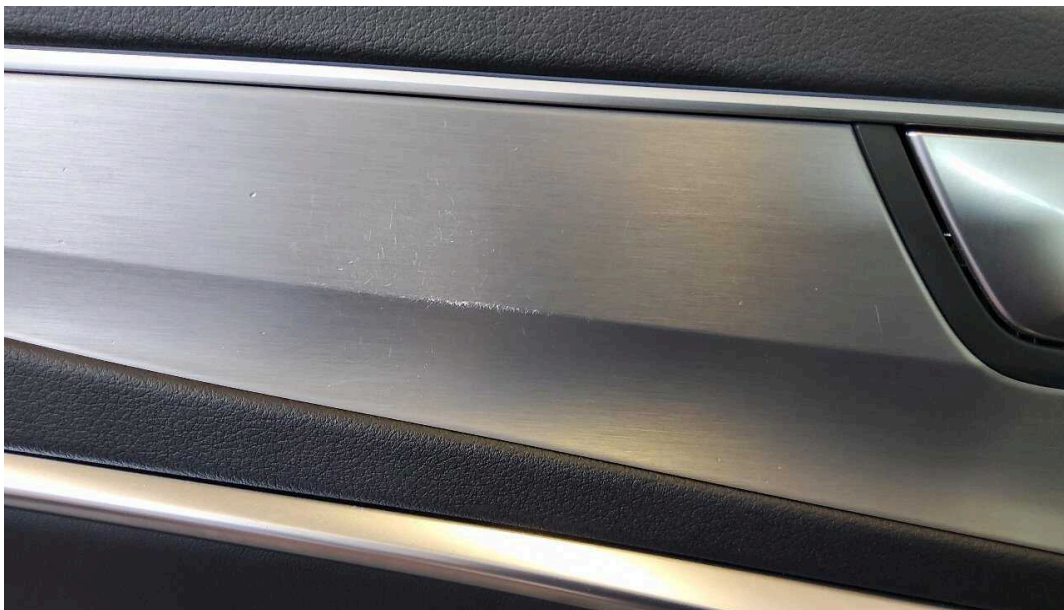
linke Seite, Zierleiste Tür vorne links, verkratzt, akzeptierter Schaden

**Bild 20**  
linke Seite Zierleiste Tür vorne links verkratzt

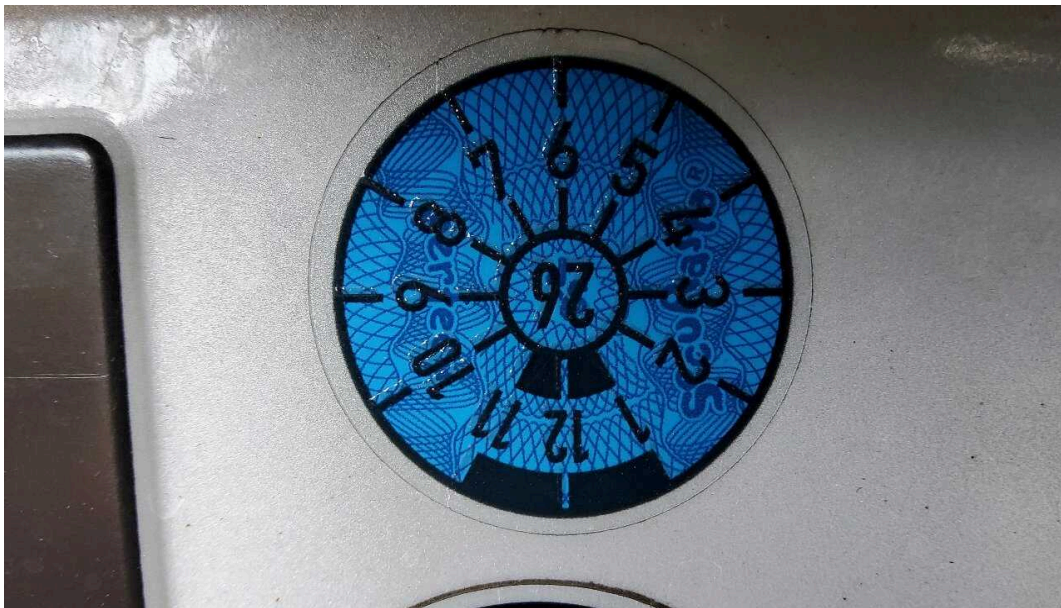
Wartung / Prüfung, Hauptuntersuchung, fällig, durchführen

**Bild 21**  
Wartung / Prüfung Hauptuntersuchung fällig

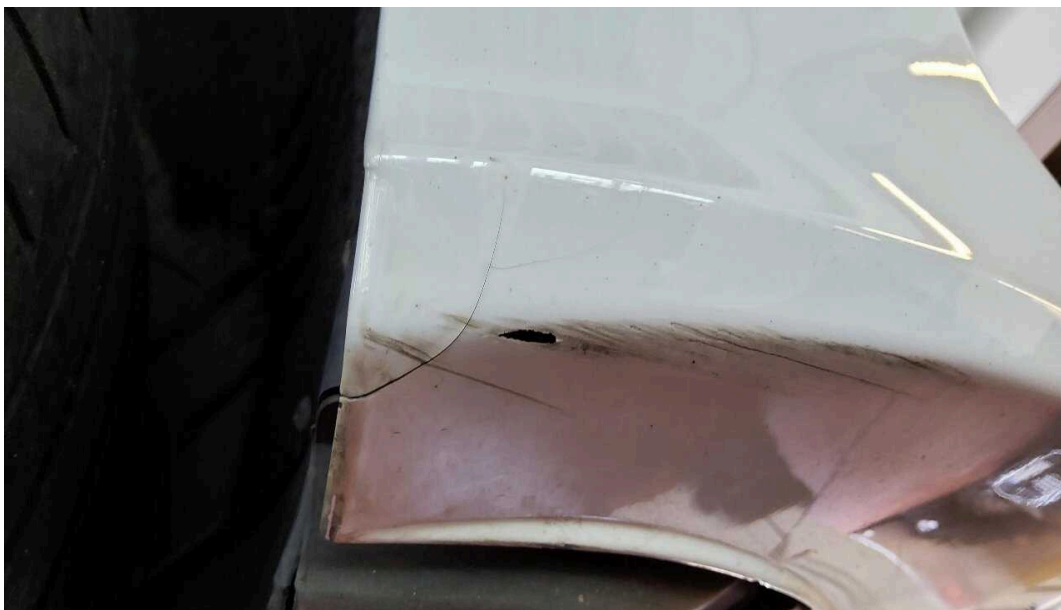
**Bild 22**  
Fahrzeugfront Stoßfänger vorne Halterungen gebrochen - zusätzlich unsachgemäße Rep.links gebrochen

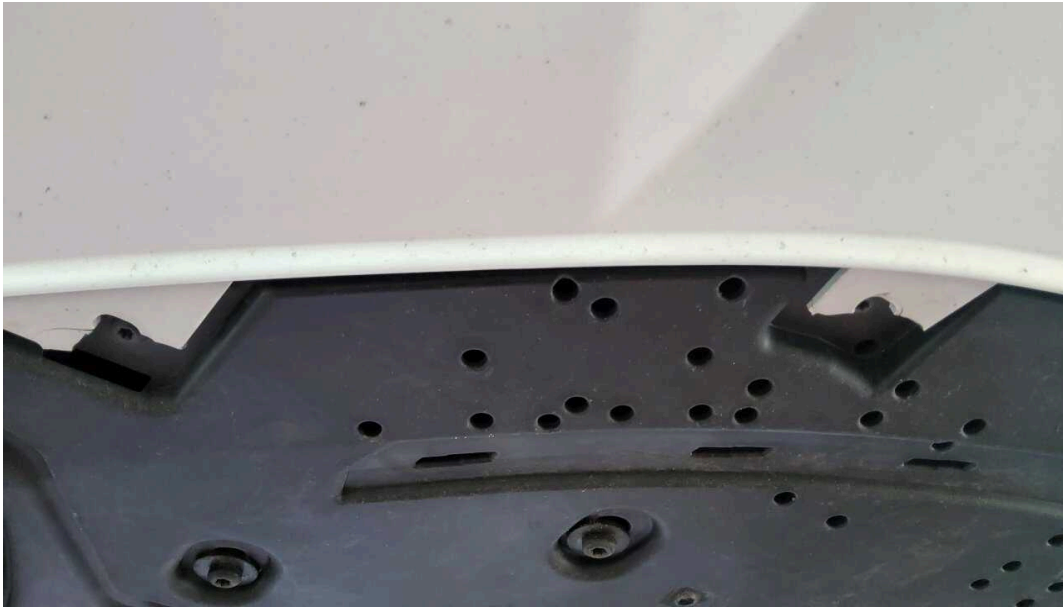
**Bild 23**

Fahrzeugfront Stoßfänger vorne Halterungen gebrochen - zusätzlich unsachgemäße Rep.links gebrochen

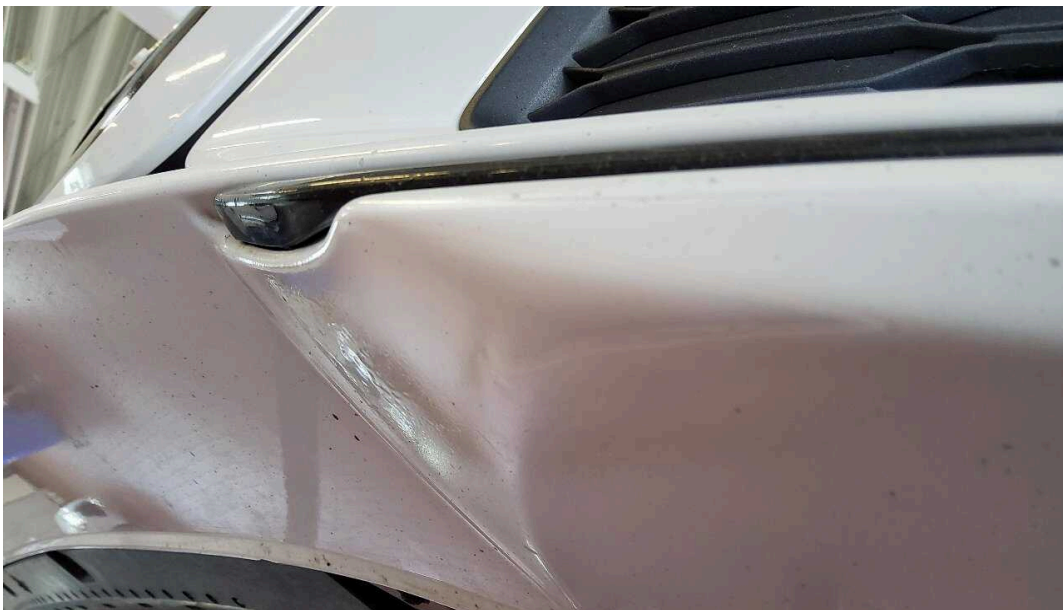
**Bild 24**

Fahrzeugfront Stoßfänger vorne Halterungen gebrochen - zusätzlich unsachgemäße Rep.links gebrochen

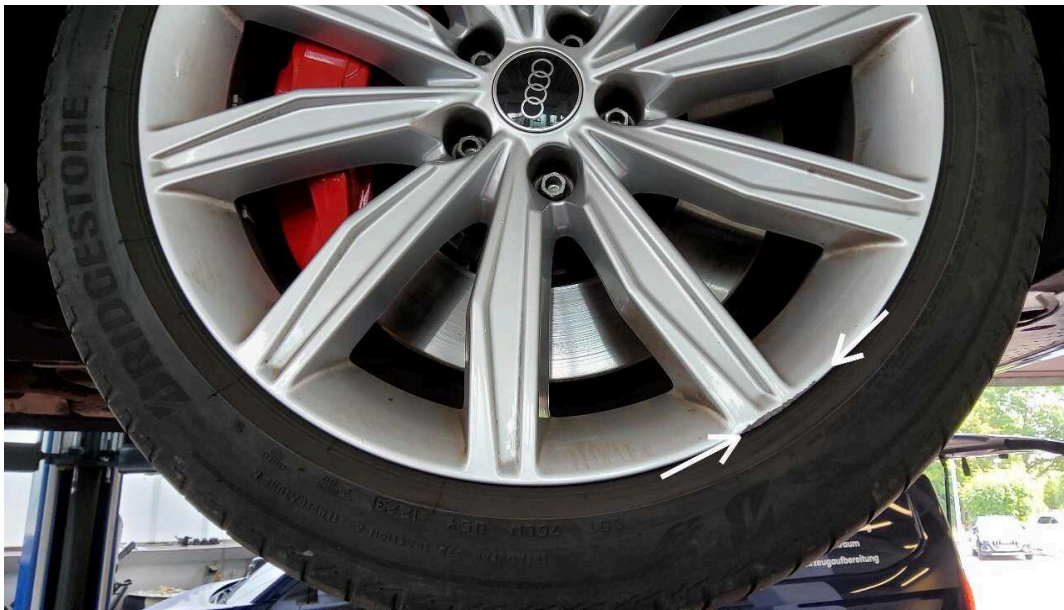
**Bild 25**  
Vorderachse Felge vorne rechts verschürft

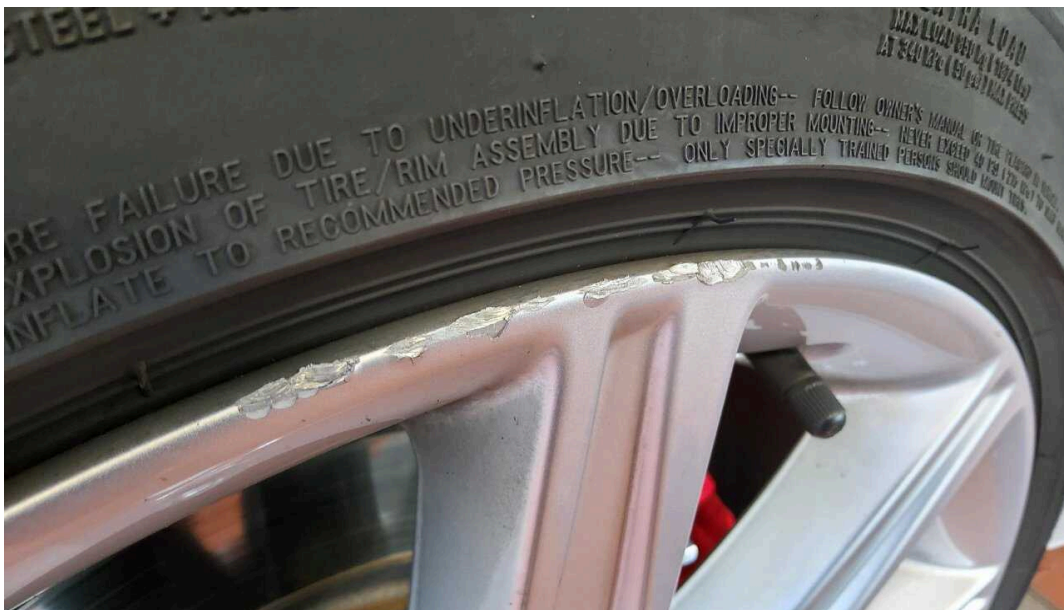
**Bild 26**  
Hinterachse Felge hinten rechts mehrfach Materialabtrag

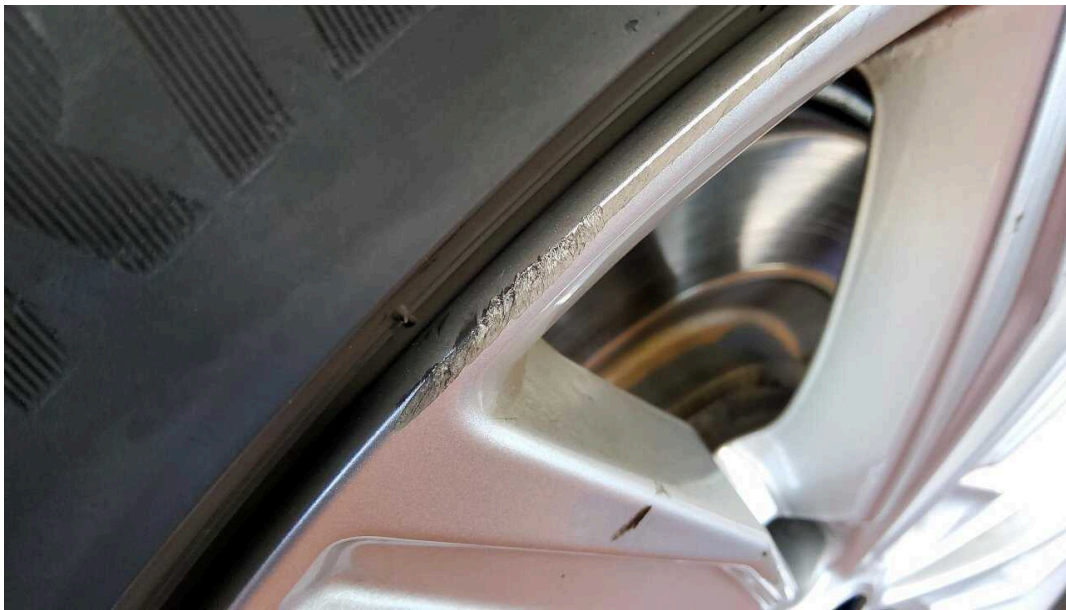
**Bild 27**  
Hinterachse Felge hinten rechts mehrfach Materialabtrag

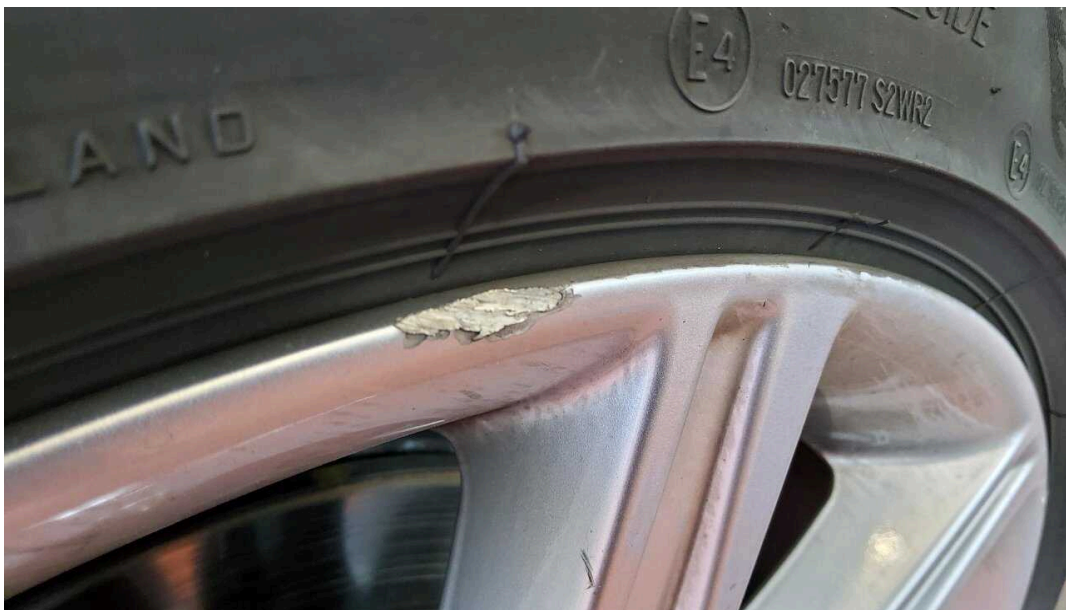
**Bild 28**  
Hinterachse Felge hinten rechts mehrfach Materialabtrag
