**TMBEK9NW9N3090580**

## Zustandsbericht

**TÜV SÜD Auto Service GmbH**  
Römeräcker 1  
76351 Linkenheim - Hochstetten

Besichtigungsdatum: 30.06.2026  
**Protokollnummer: 46242067**  
Anlieferungsdatum: 30.06.2026

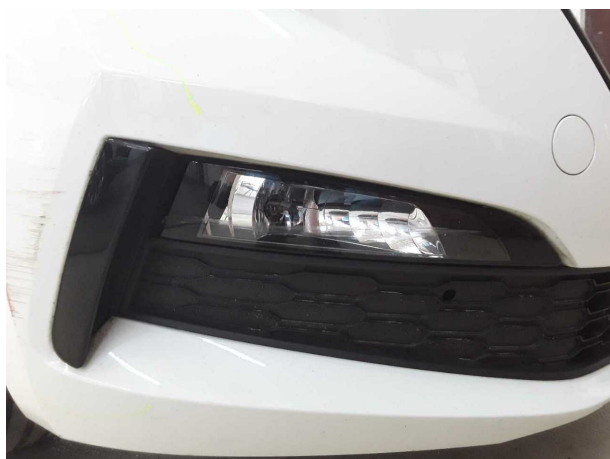
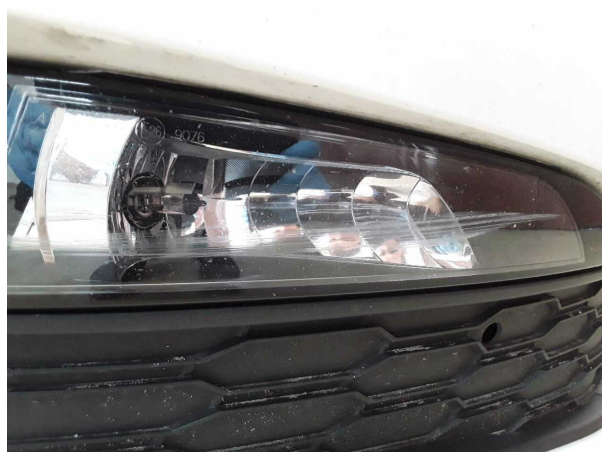
| Nr. | Bauteilgruppe | Beschreibung |
|---|---|---|
| 2 | Nebelleuchte | Nebelleuchte vorn rechts - verkratzt / verschürft - erneuern |

**Beschädigung #2:** Nebelleuchte: Nebelleuchte vorn rechts - verkratzt / verschürft - erneuern

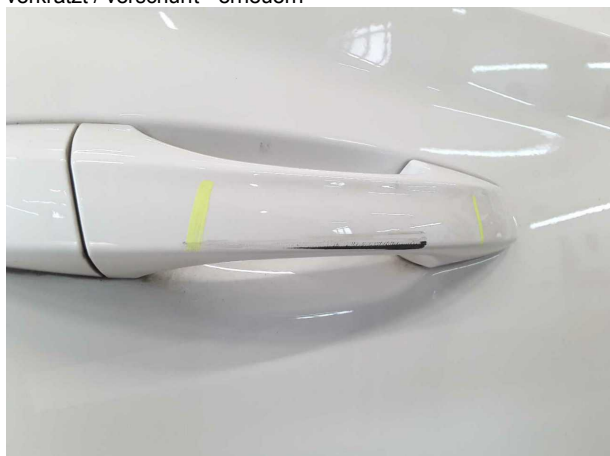
| Nr. | Bauteilgruppe | Beschreibung |
|---|---|---|
| 3 | Tür hinten rechts | Griff außen - verkratzt / verschürft - Smart Repair |

**Beschädigung #3:** Tür hinten rechts: Griff außen - verkratzt / verschürft - Smart Repair

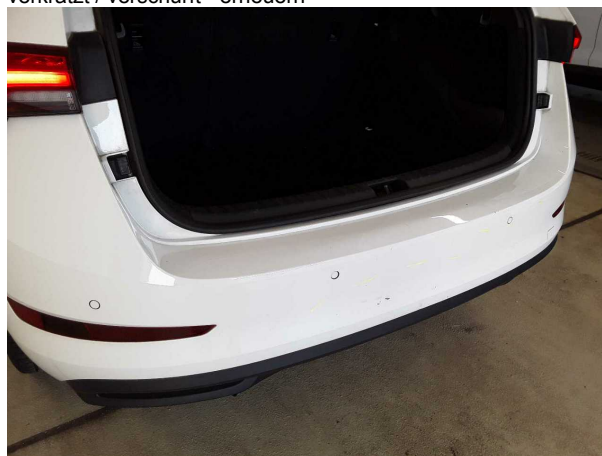
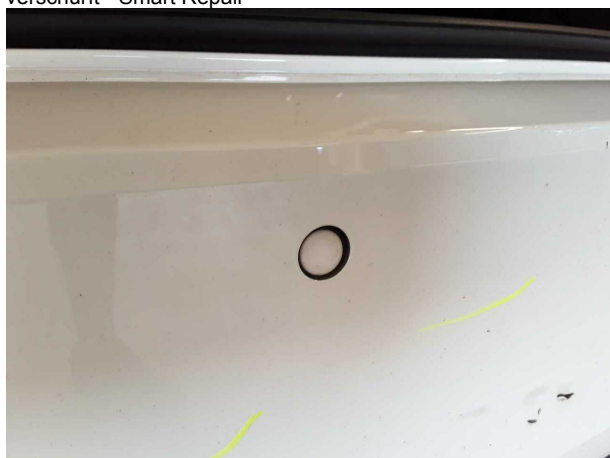
| Nr. | Bauteilgruppe | Beschreibung |
|---|---|---|
| 4 | Stoßfänger hinten | Parksensoren Mitte - lose - de-/montieren |

**Beschädigung #4:** Stossfänger hinten: Parksensoren Mitte - lose - de-/montieren

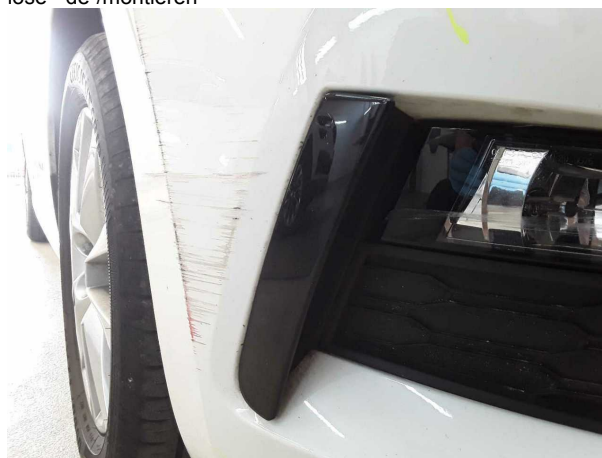
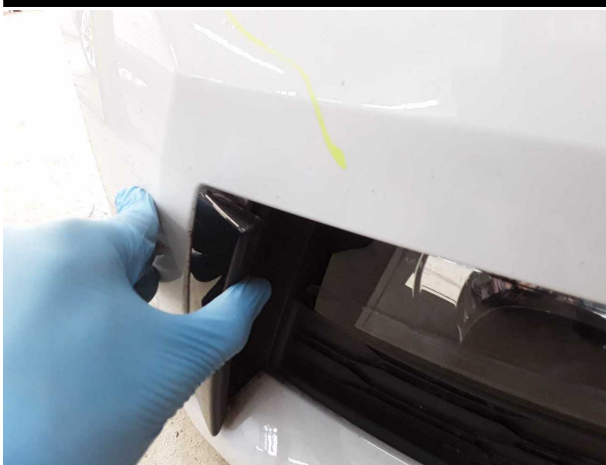
| Nr. | Bauteilgruppe | Beschreibung |
|---|---|---|
| 5 | Stoßfänger vorn | Spoiler - beschädigt - erneuern |

**Beschädigung #5:** Stossfänger vorn: Spoiler - beschädigt - erneuern

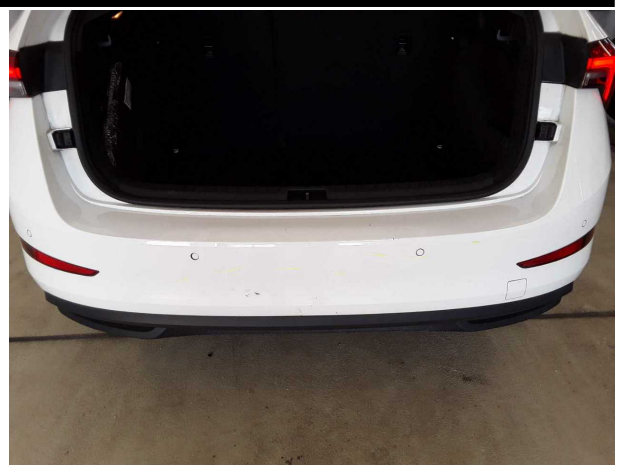
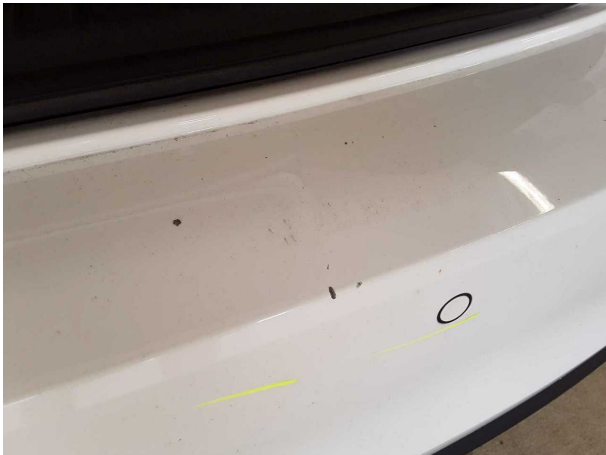
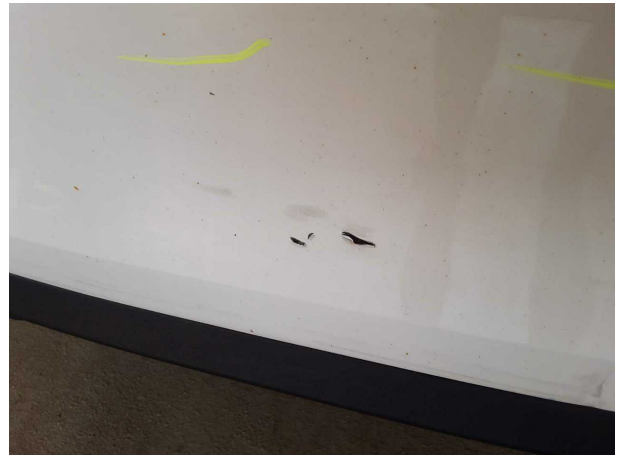
| Nr. | Bauteilgruppe | Beschreibung |
|---|---|---|
| 6 | Stoßfänger hinten | Stoßfänger hinten - verkratzt / verschürft - instandsetzen und lackieren |

**Beschädigung #6:** Stossfänger hinten: Stossfänger hinten - verkratzt / verschürft - instandsetzen und lackieren

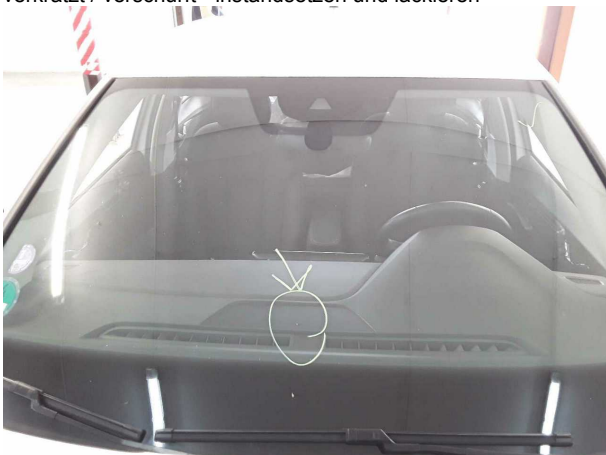
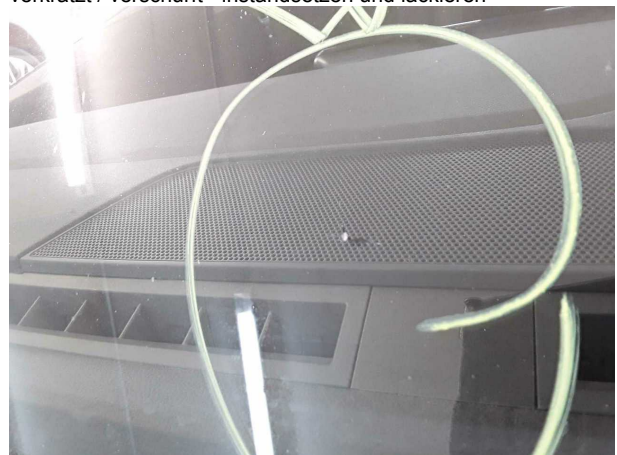
| Nr. | Bauteilgruppe | Beschreibung |
|---|---|---|
| 7 | Verglasung | Frontscheibe (Rissbildung) - Steinschlag - erneuern |

**Beschädigung #7:** Verglasung: Frontscheibe (Rissbildung) - Steinschlag - erneuern

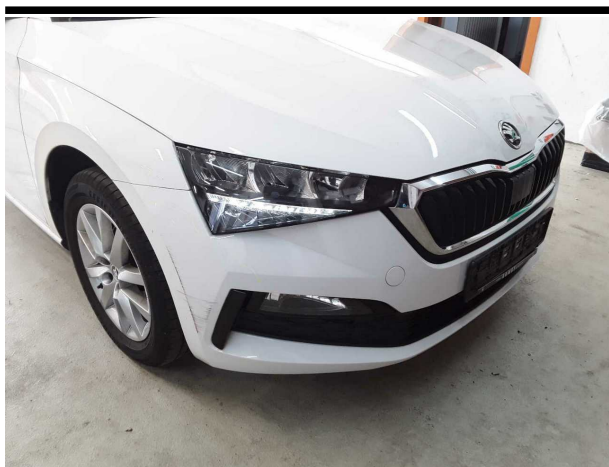
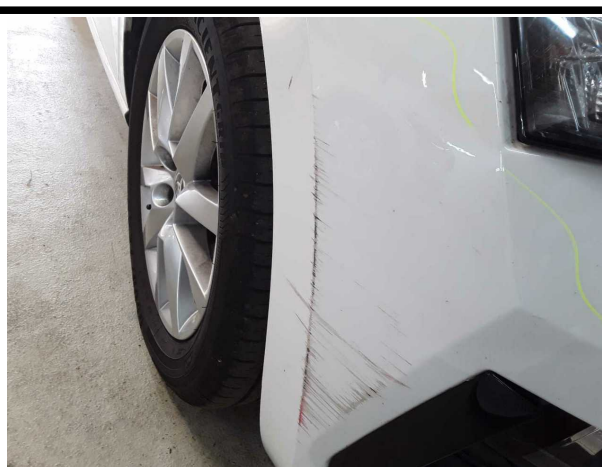
| Nr. | Bauteilgruppe | Beschreibung |
|---|---|---|
| 8 | Stoßfänger vorn | Stoßfänger vorn - verkratzt / verschürft - instandsetzen und lackieren |

**Beschädigung #8:** Stossfänger vorn: Stossfänger vorn - verkratzt / verschürft - instandsetzen und lackieren

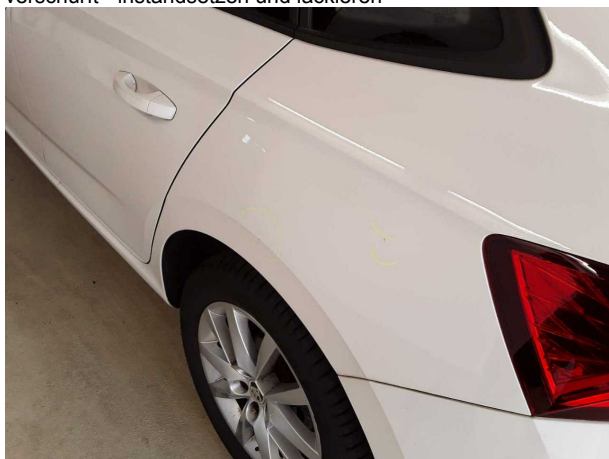
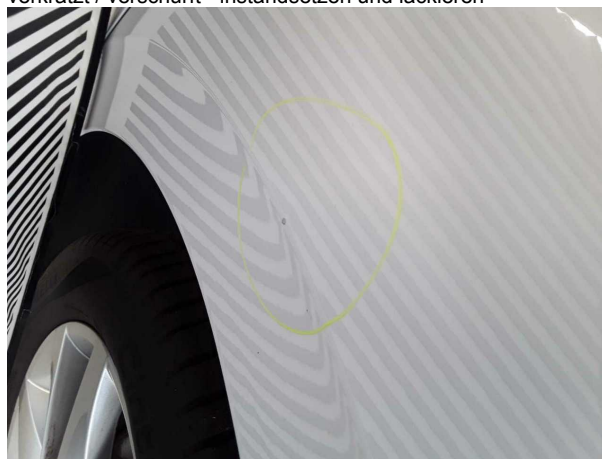
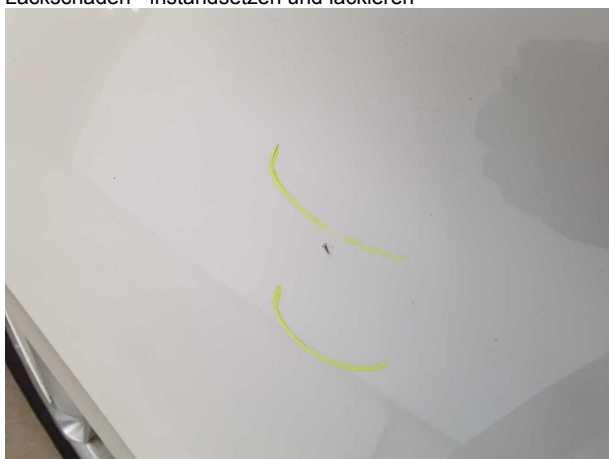
| Nr. | Bauteilgruppe | Beschreibung |
|---|---|---|
| 9 | Seitenwand links | Seitenwand - Delle / Lackschaden - instandsetzen und lackieren |

**Beschädigung #9:** Seitenwand links: Seitenwand - Delle / Lackschaden - instandsetzen und lackieren

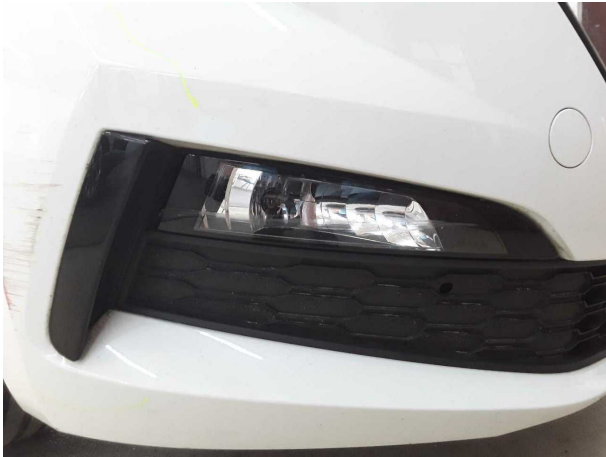
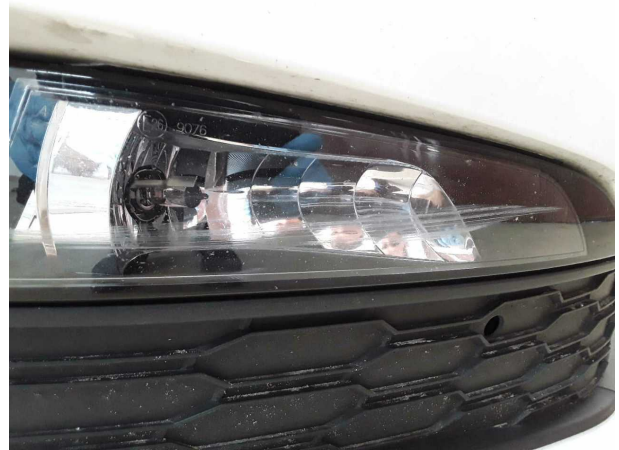
| No. | Component group | Description |
|---|---|---|
| 2 | Fog lamp | Fog lamp - front right side - Scratched - Replace |

**Damage #2:** Fog lamp: Fog lamp - front right side - Scratched - Replace

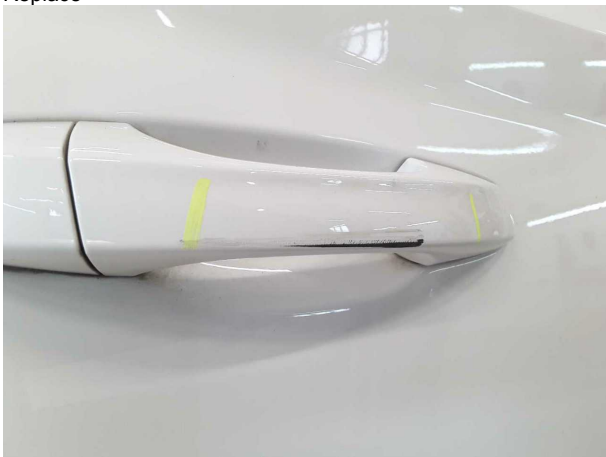
| No. | Component group | Description |
|---|---|---|
| 3 | Door - rear right side | Door handle - outside - Scratched - Smart repair |

**Damage #3:** Door - rear right side: Door handle - outside - Scratched - Smart repair

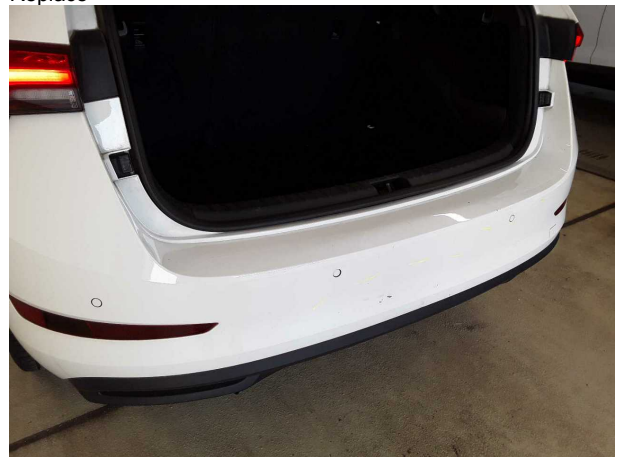
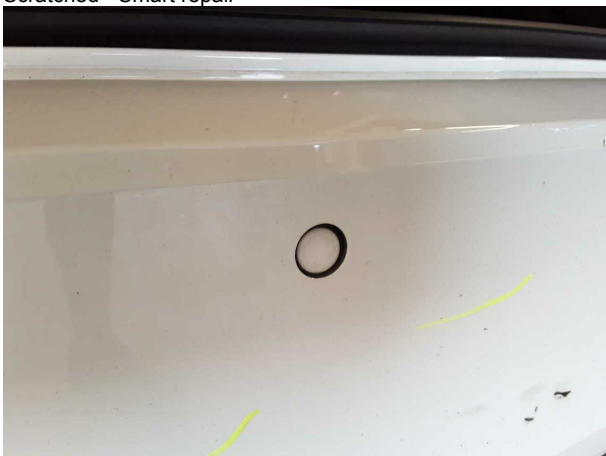
| No. | Component group | Description |
|---|---|---|
| 4 | Rear bumper | Parking sensors - centre - Loose - Un- / install |

**Damage #4:** Rear bumper: Parking sensors - centre - Loose - Un- / install

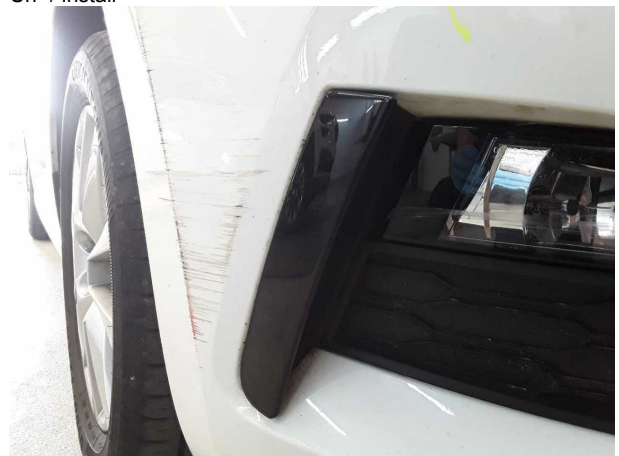
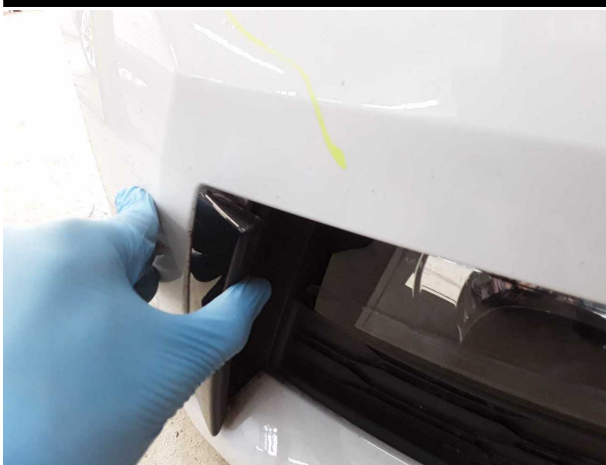
| No. | Component group | Description |
|---|---|---|
| 5 | Front bumper | Spoiler - Damaged - Replace |

**Damage #5:** Front bumper: Spoiler - Damaged - Replace

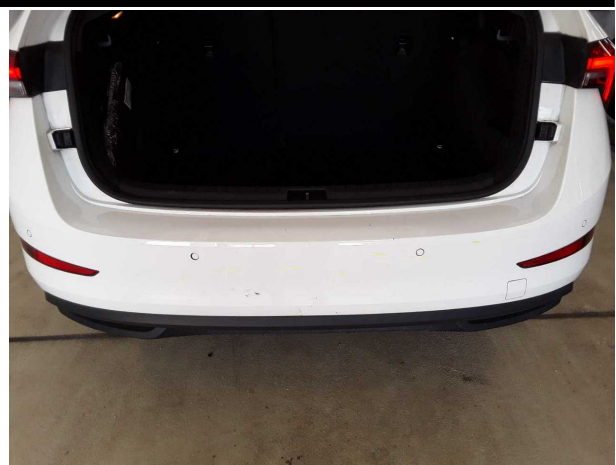
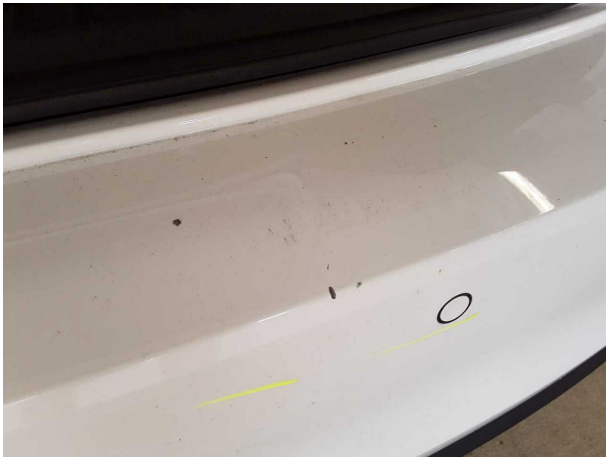
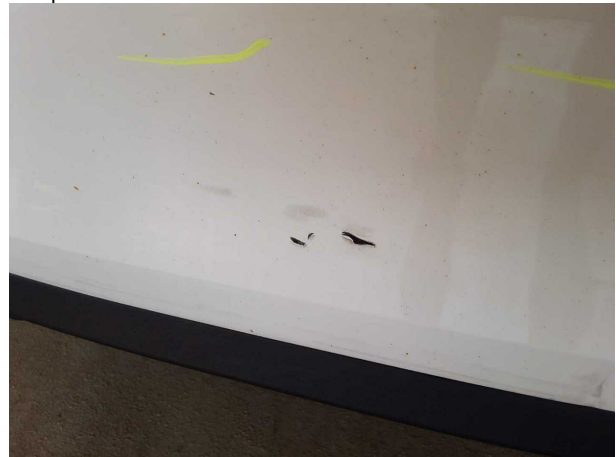
| No. | Component group | Description |
|---|---|---|
| 6 | Rear bumper | Rear bumper - Scratched - Repair and paint |

**Damage #6:** Rear bumper: Rear bumper - Scratched - Repair and paint

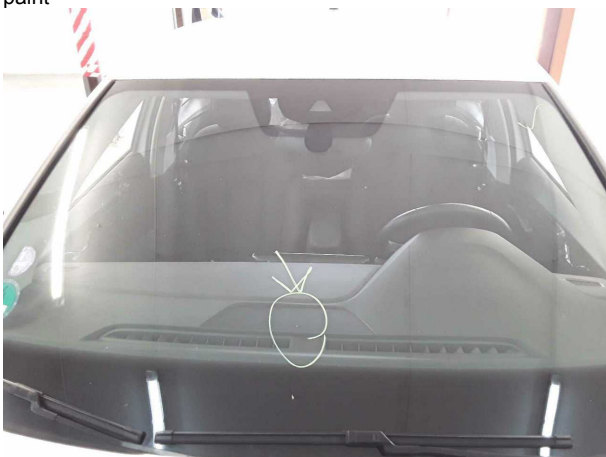
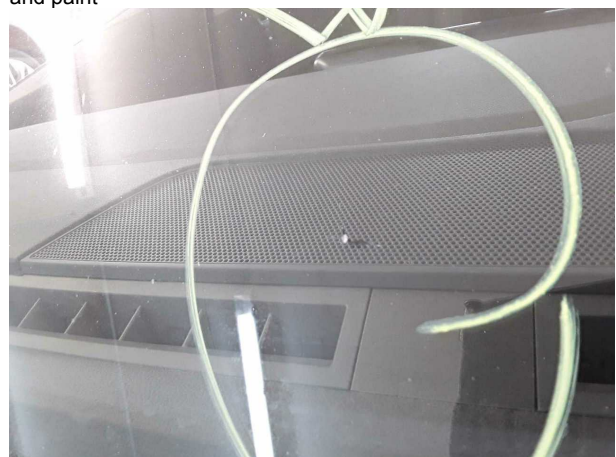
| No. | Component group | Description |
|---|---|---|
| 7 | Vehicle glazing | Windscreen (Rissbildung) - Stone chips - Replace |

**Damage #7:** Vehicle glazing: Windscreen (Rissbildung) - Stone chips - Replace

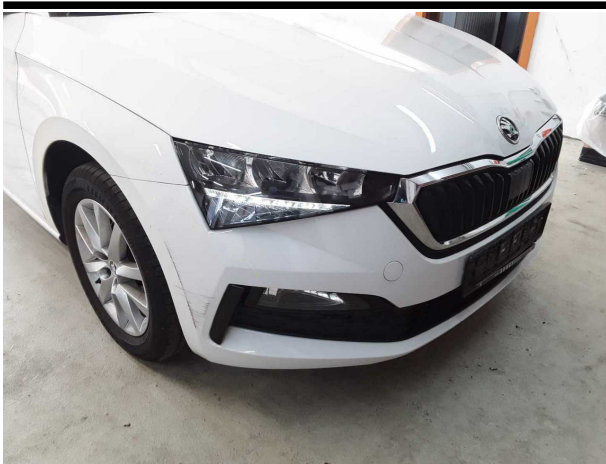
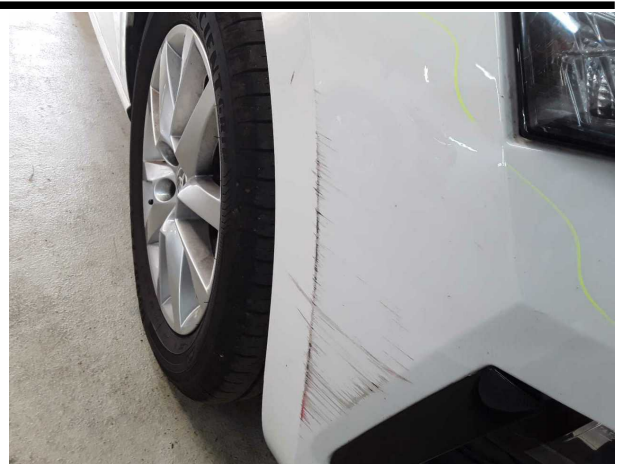
| No. | Component group | Description |
|---|---|---|
| 8 | Front bumper | Front bumper - Scratched - Repair and paint |

**Damage #8:** Front bumper: Front bumper - Scratched - Repair and paint

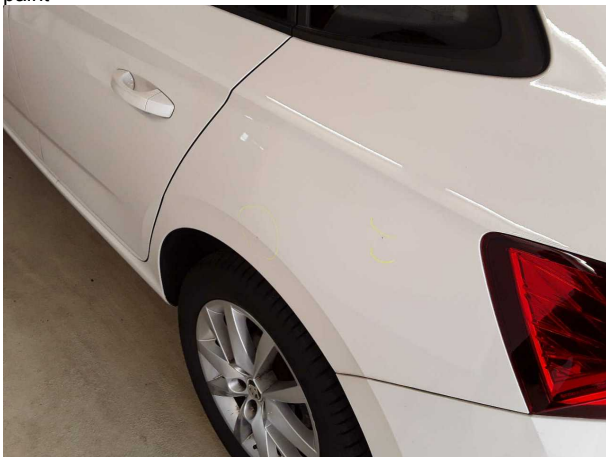
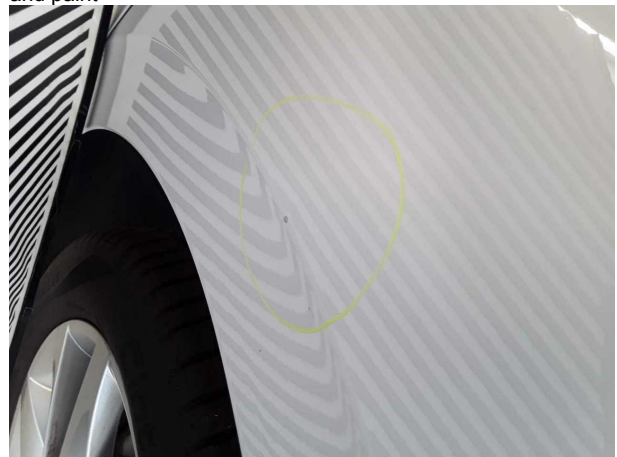
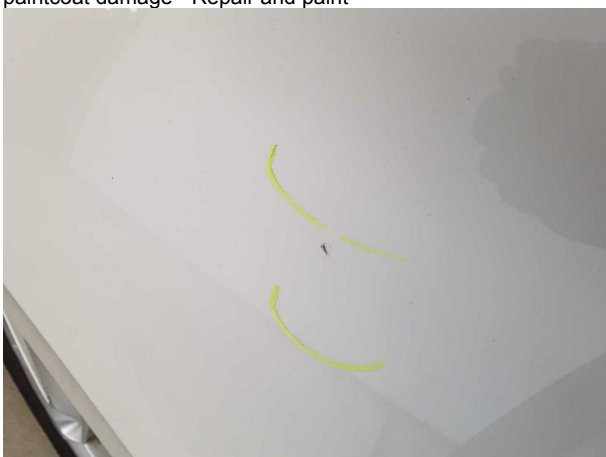
| No. | Component group | Description |
|---|---|---|
| 9 | Side panel - rear left side | Side panel - Dent / paintcoat damage - Repair and paint |

**Damage #9:** Side panel - rear left side: Side panel - Dent / paintcoat damage - Repair and paint
