Fahrzeug: **HYUNDAI Nexo Fuel Cell Sports Utility Vehicle 5-türig 0 ccm 163 PS / 120 KW Wasserstoff Automatik**

Amtliches Kennzeichen: HRO-AM 0917 Fahrgestell-Nummer: KMHJ8816FNU017779
 Vertrags-Nummer: 58592081 Erstzulassung: 22.06.2022
 Internes KZ: 15049257 Kilometer-Stand: 40144

Zustandsbericht

Hyundai Nexo (FL)(2018->) Basis

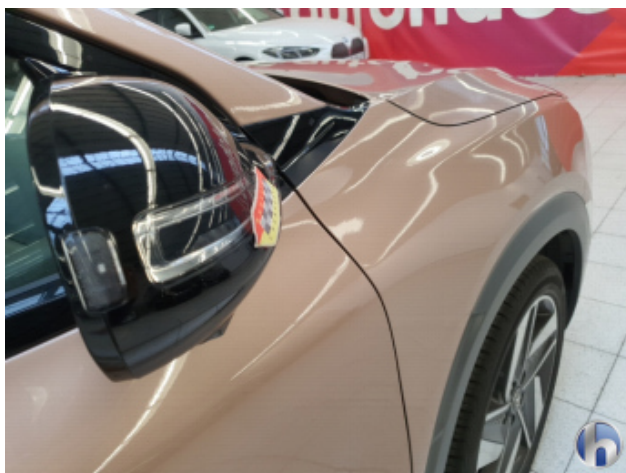
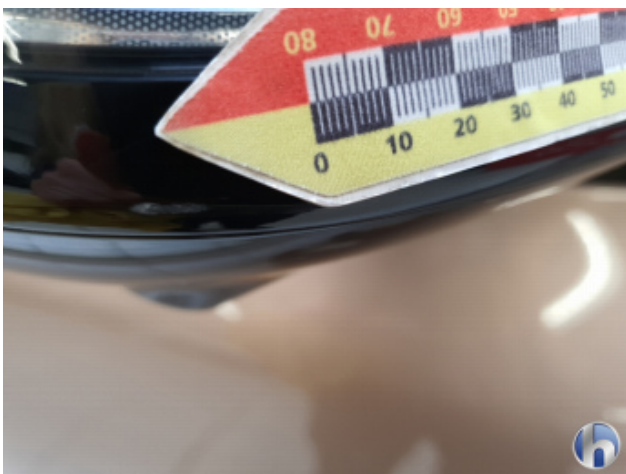
| 1. | Außenspiegel Gehäuse - Rechts | Gebrauchsspuren | Ohne Reparatur |

1. Außenspiegel Gehäuse - Rechts
Gebrauchsspuren - Ohne Reparatur

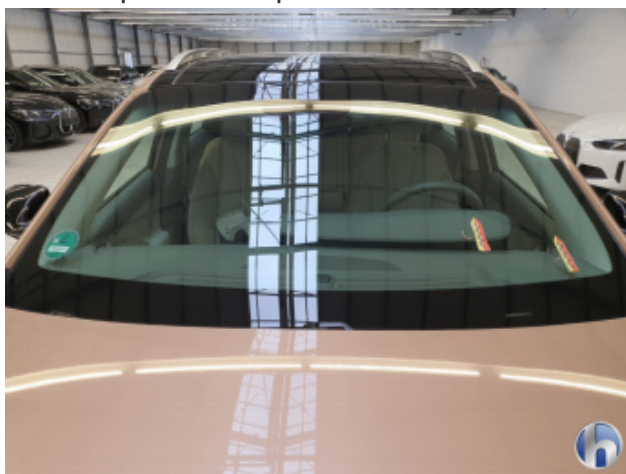
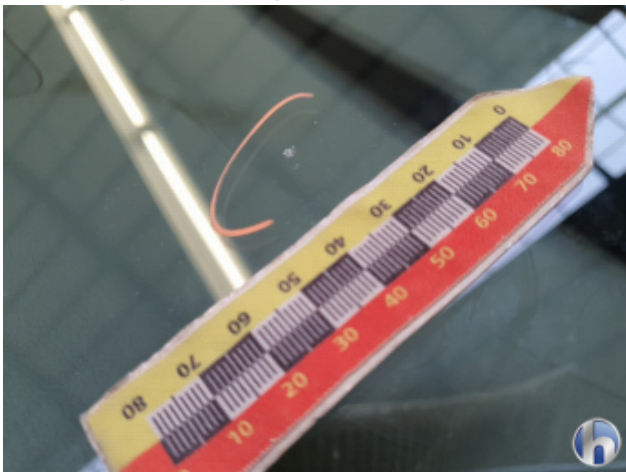
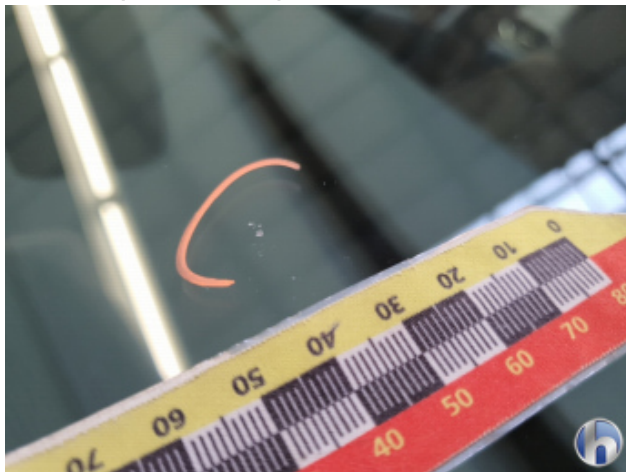
| 2. | Windschutzscheibe | Gebrauchsspuren | Ohne Reparatur |

2. Windschutzscheibe
Gebrauchsspuren - Ohne Reparatur

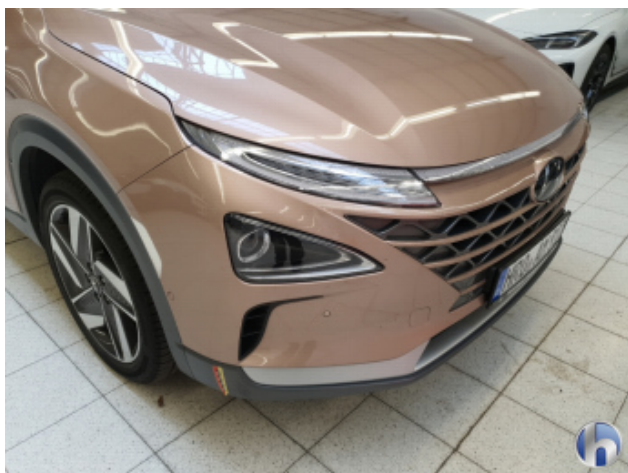
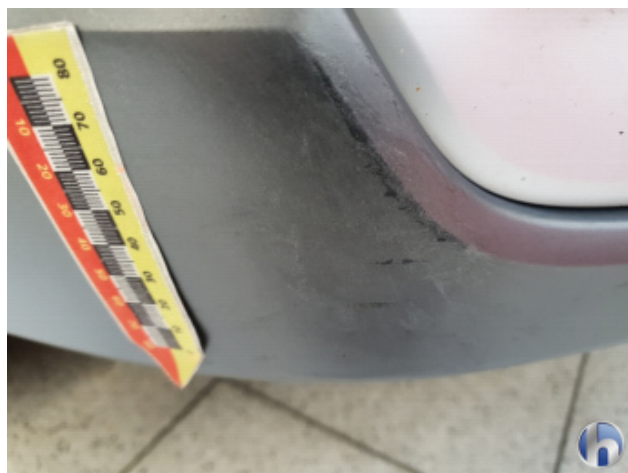
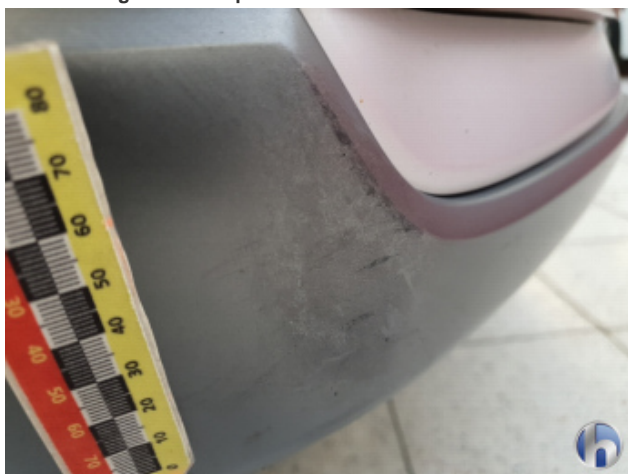
| 3. | Frontspoiler | Abschürfung | Smart Repair |

3. Frontspoiler
Abschürfung - Smart Repair

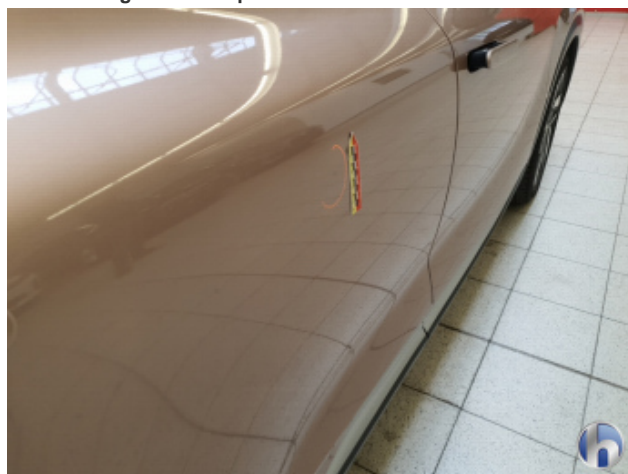
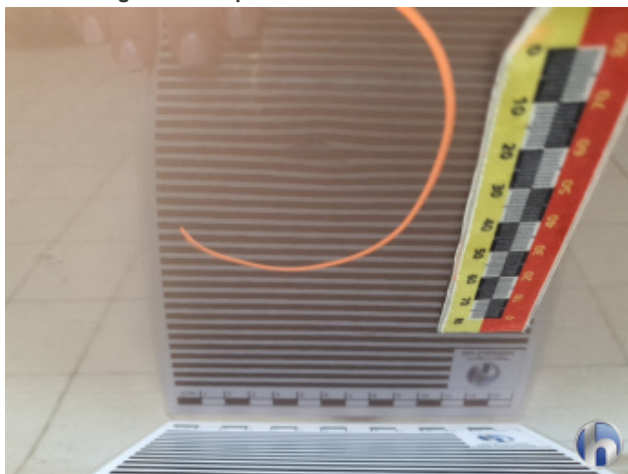
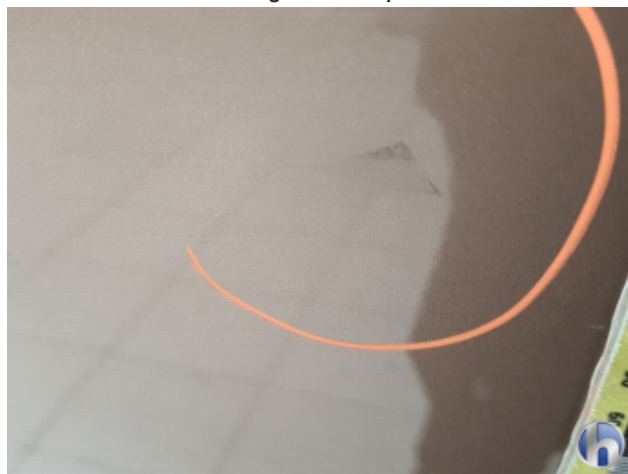
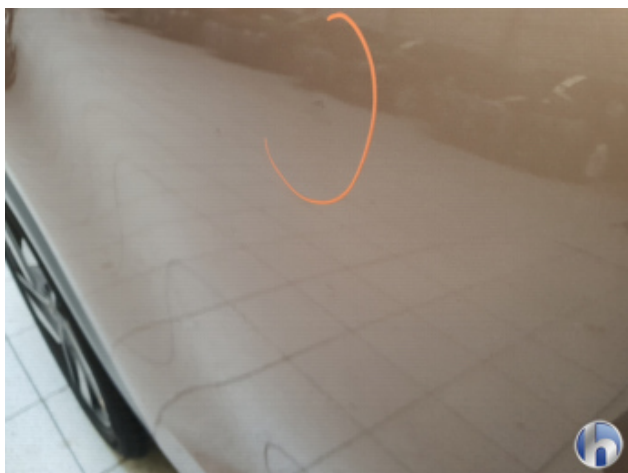
| 4. | Tür Hinten - Rechts | Kratzer Tief Bis Grundierung | Smart Repair |

4. Tür Hinten - Rechts
Kratzer Tief Bis Grundierung - Smart Repair

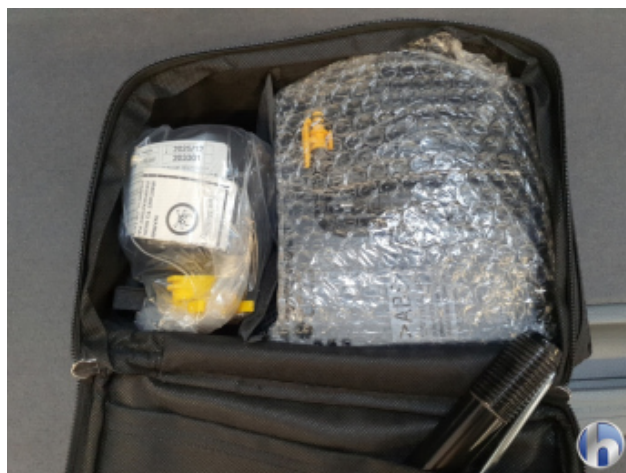
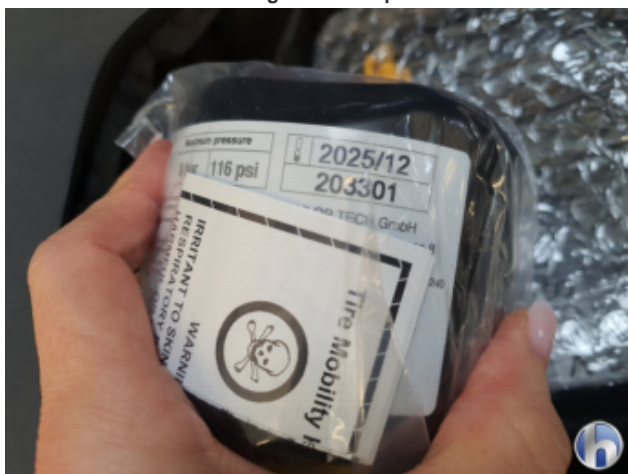
| 5. | Tire-fit Füllmittel | Fällig | Erneuern |

5. Tire-fit Füllmittel
Fällig - Erneuern
