L6TCX2E75NE024638

| Hersteller | LYNC & CO | Restlauf bis Service | 0 km |
| Typ/Modell | LYNK 01 | HU | |

## Zustandsbericht "Light"

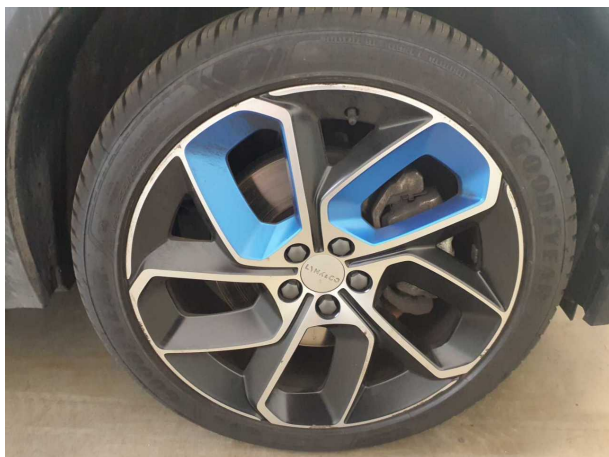
| Nr. | Bauteilgruppe | Beschreibung |
|---|---|---|
| 1 | Rad/Reifen | Leichtmetallfelge vorn rechts - verkratzt / verschürft - Wertminderung |

**Beschädigung #1:** Rad/Reifen: Leichtmetallfelge vorn rechts - verkratzt / verschürft - Wertminderung

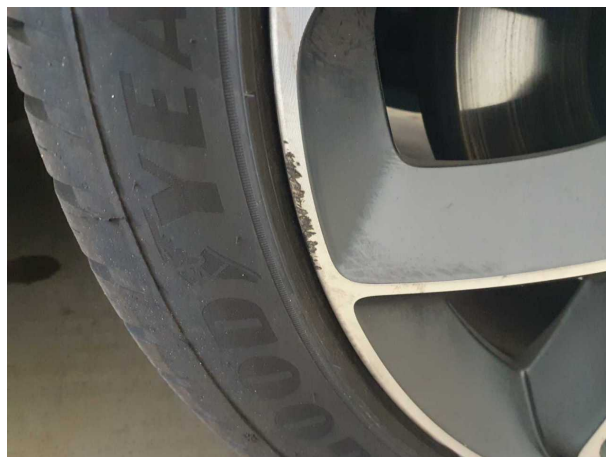
**Beschädigung #1:** Rad/Reifen: Leichtmetallfelge vorn rechts - verkratzt / verschürft - Wertminderung

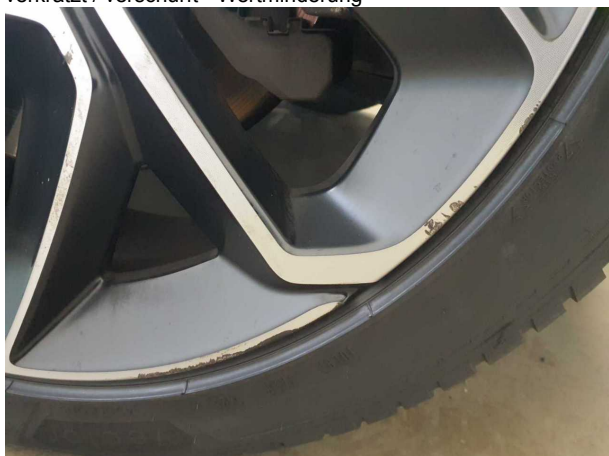
**Beschädigung #1:** Rad/Reifen: Leichtmetallfelge vorn rechts - verkratzt / verschürft - Wertminderung

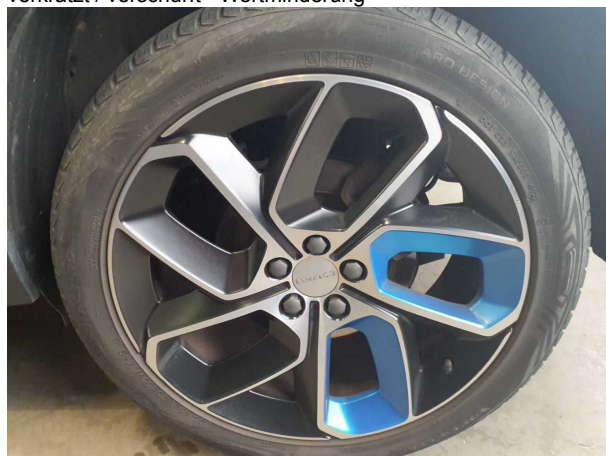
| Nr. | Bauteilgruppe | Beschreibung |
|---|---|---|
| 2 | Rad/Reifen | Leichtmetallfelge hinten links - verkratzt / verschürft - Wertminderung |

**Beschädigung #2:** Rad/Reifen: Leichtmetallfelge hinten links - verkratzt / verschürft - Wertminderung

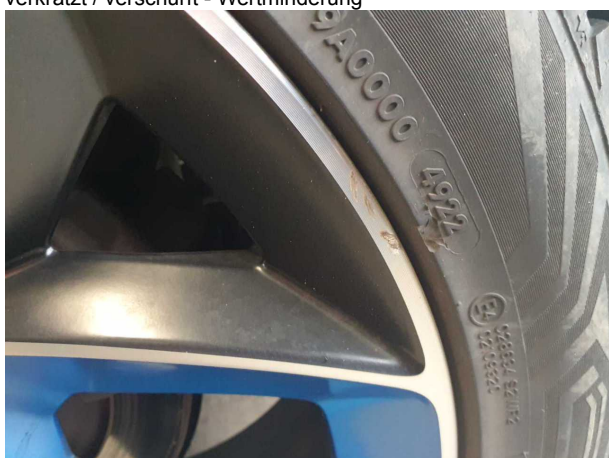
**Beschädigung #2:** Rad/Reifen: Leichtmetallfelge hinten links - verkratzt / verschürft - Wertminderung

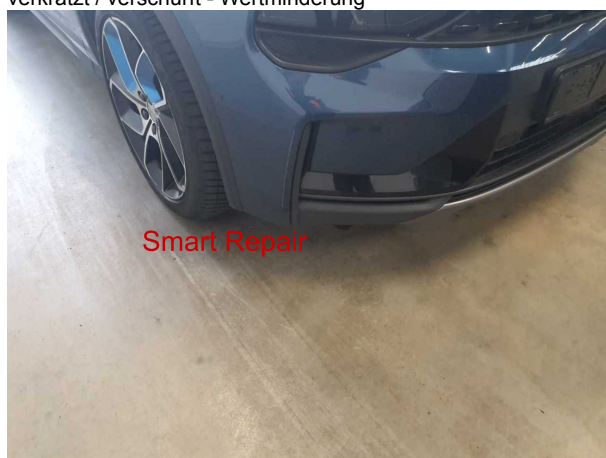
| Nr. | Bauteilgruppe | Beschreibung |
|---|---|---|
| 4 | Stoßfänger vorn | Stoßfänger vorn - verkratzt / verschürft - lackieren <b>Smart Repair</b> |

**Beschädigung #4:** Stossfänger vorn: Stossfänger vorn - verkratzt / verschürft - lackieren

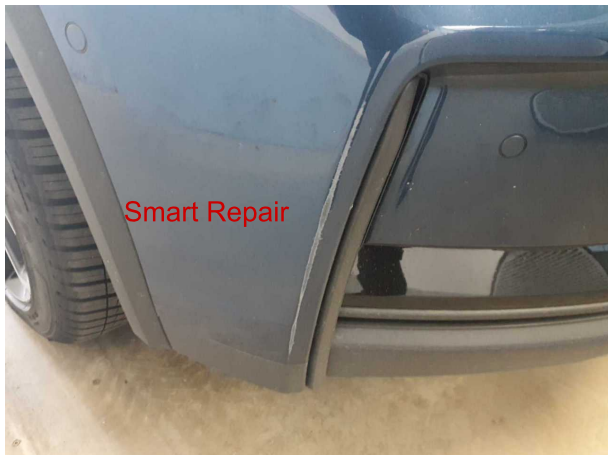
**Beschädigung #4:** Stossfänger vorn: Stossfänger vorn - verkratzt / verschürft - lackieren

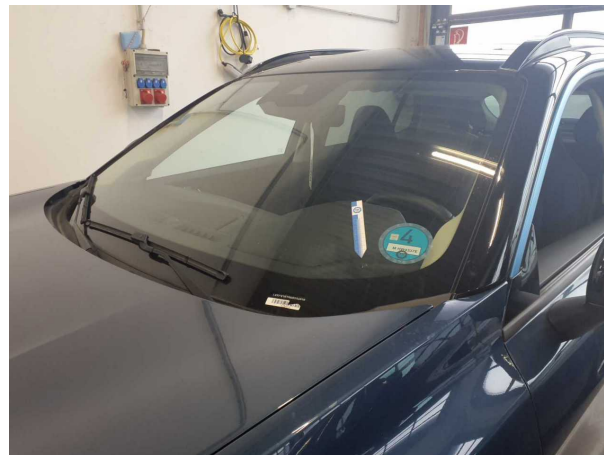
| Nr. | Bauteilgruppe | Beschreibung |
|---|---|---|
| 5 | Verglasung | Frontscheibe - gebrochen / gerissen - erneuern |

**Beschädigung #5:** Verglasung: Frontscheibe - gebrochen / gerissen - erneuern

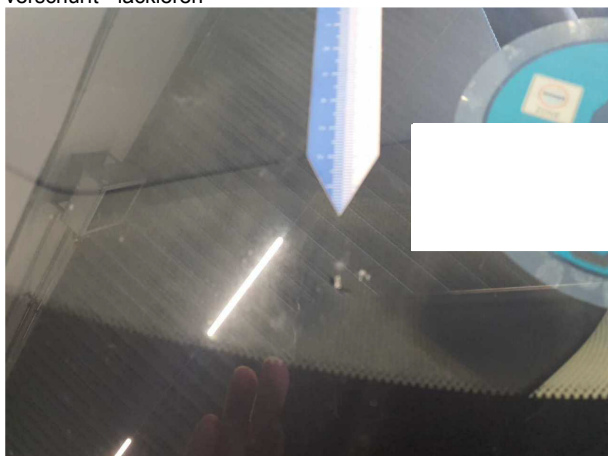
**Beschädigung #5:** Verglasung: Frontscheibe - gebrochen / gerissen - erneuern
