UNABHÄNGIGES BATTERIE ZERTIFIKAT

MARKE: Opel
MODELL: Corsa-e 50 kWh

Wertgutachten

Ihr Auftrag vom	06.06.2026 durch Raiffeisen-Impuls Fuhrparkmanagement GmbH & Co. KG
Besichtigungsort	36272 Niederaula, Industriestraße 11
Besichtigungsdatum	22.06.2026
Referenznummern	0002062094

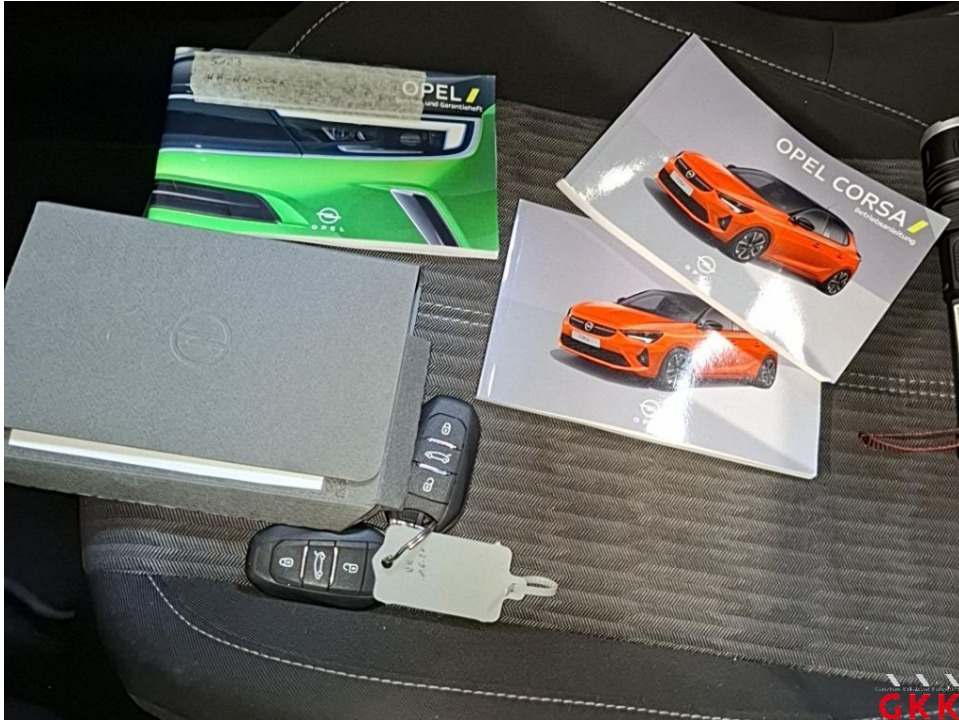
Bild 15 HU (Hauptunters.), PKW / Transporter, kein gültiger Nachweis vorhanden, durchführen

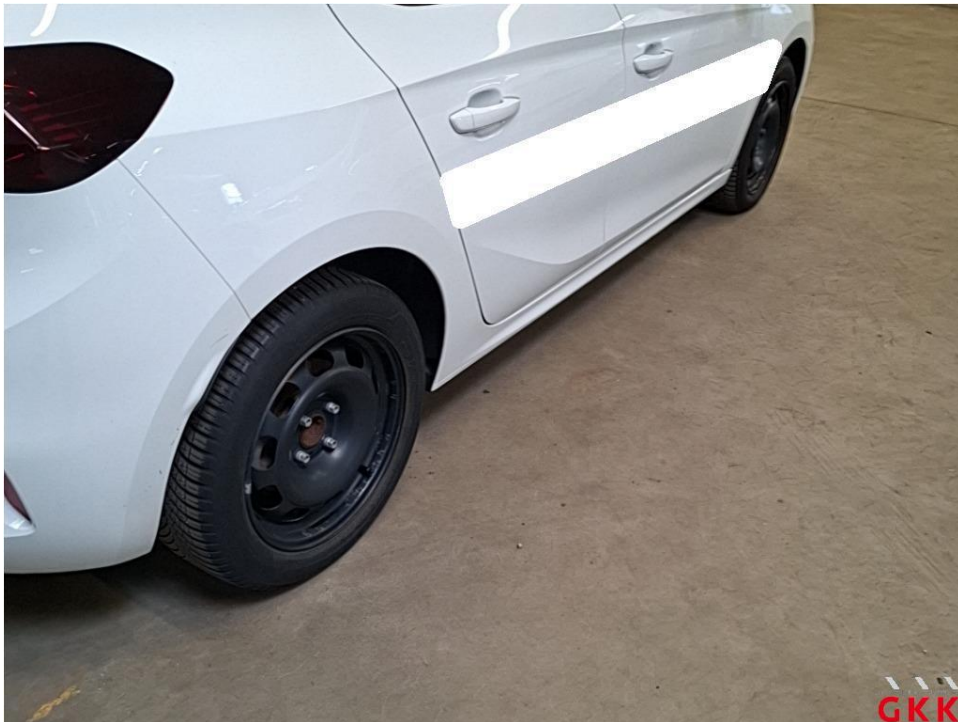
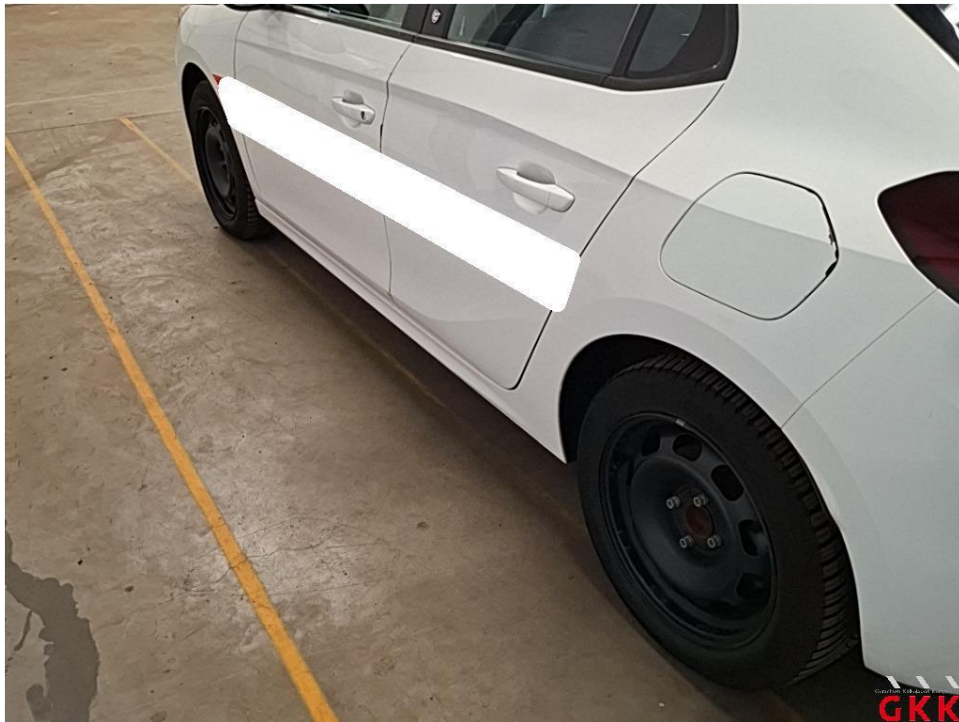
Bild 16 Radkappe(n), Satz, fehlt, ersetzen

Bild 17 Radkappe(n), Satz, fehlt, ersetzen

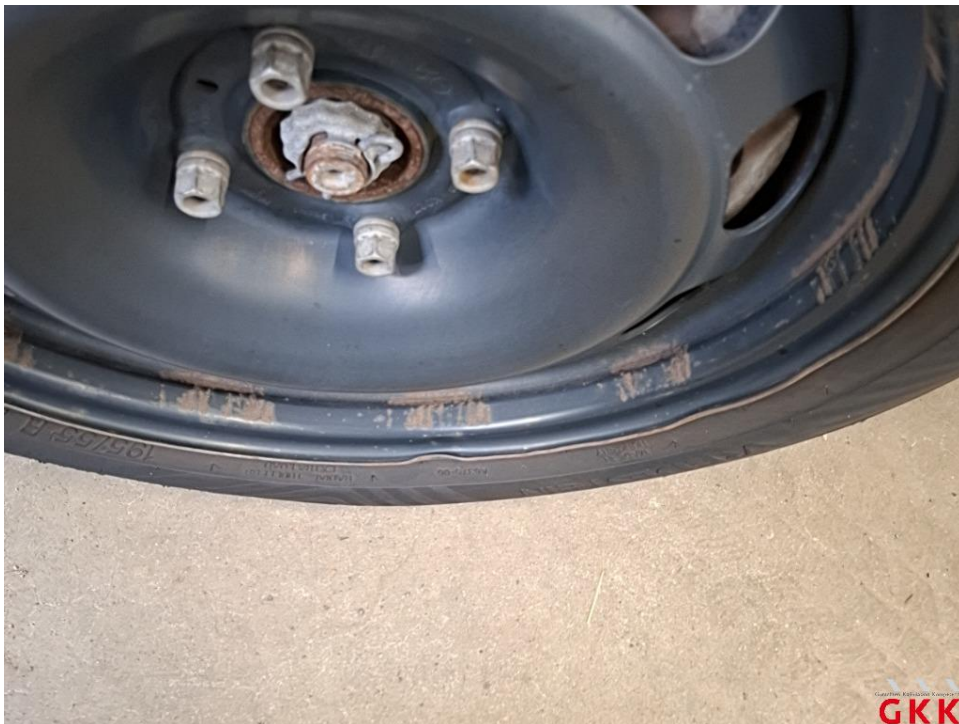
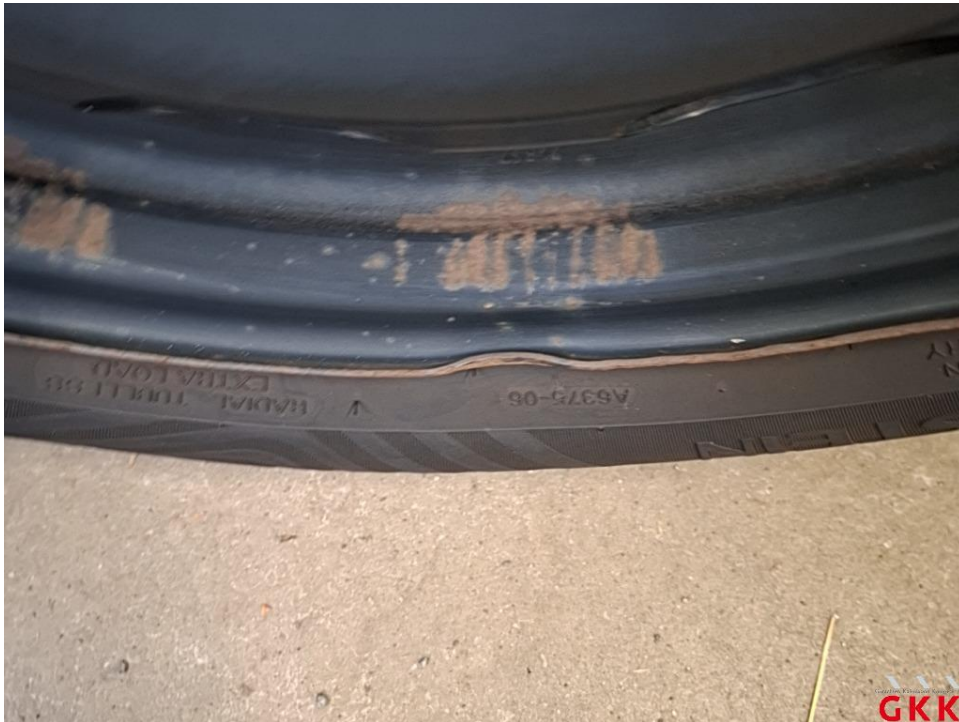
Bild 18 Stahlrad, vorne rechts, beschädigt, ersetzen

Bild 19 Stahlrad, vorne rechts, beschädigt, ersetzen

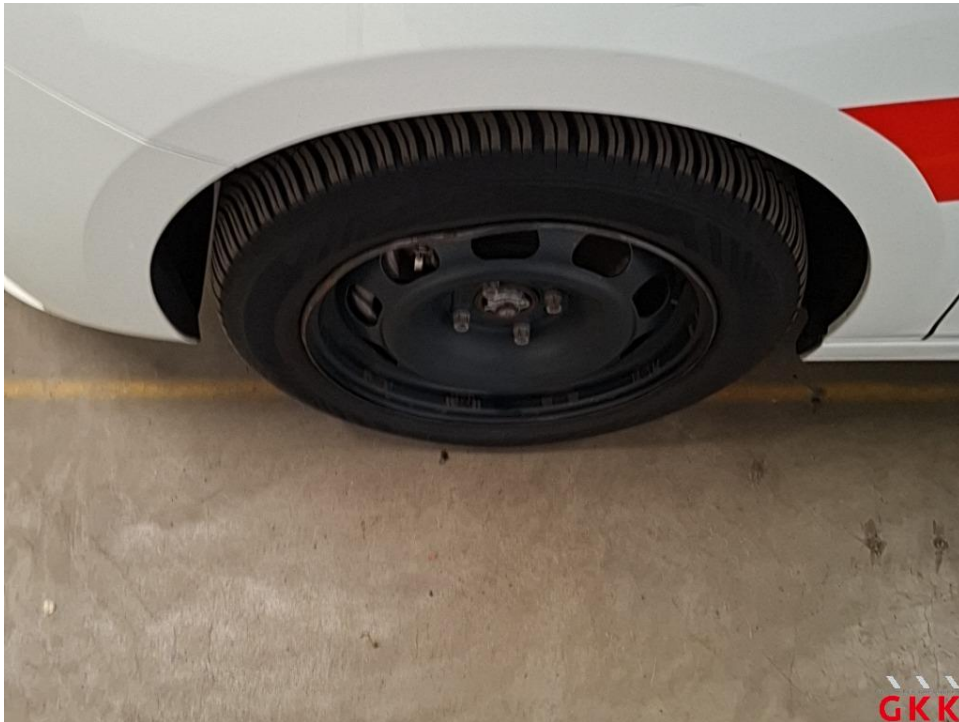
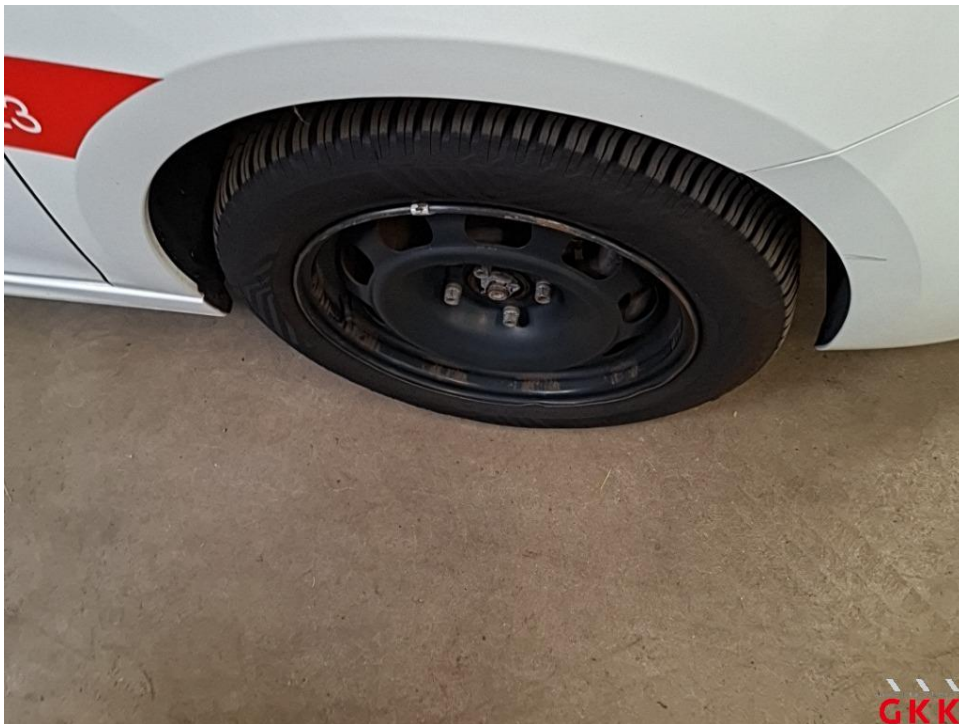
Exterieur (Angaben ohne MwSt.)	Reparaturkosten	MW
Beschriftungs- / Werbefolie, beklebt, entkleben	160,00 €	160,00 €
Interieur (Angaben ohne MwSt.)	Reparaturkosten	MW
Fußmatte(n) vorne links, beschädigt, ersetzen (Bild 37)	40,32 €	28,22 €
Technik (Angaben ohne MwSt.)	Reparaturkosten	MW
Tankdeckel, beschädigt, lackieren (Bild 25, Bild 26)	138,97 €	97,28 €
Sonstiges (Angaben ohne MwSt.)	Reparaturkosten	MW
HU (Hauptunters.) PKW / Transporter, kein gültiger Nachweis vorhanden, durchführen (Bild 15)	132,77 €	132,77 €
Ohne Zuordnung (Angaben ohne MwSt.)	Reparaturkosten	MW
Fahrwerk komplett, vermessen (Bild 23, Bild 24)	191,42 €	191,42 €

Bild 23 Fahrwerk, komplett, vermessen

Bild 24 Fahrwerk, komplett, vermessen

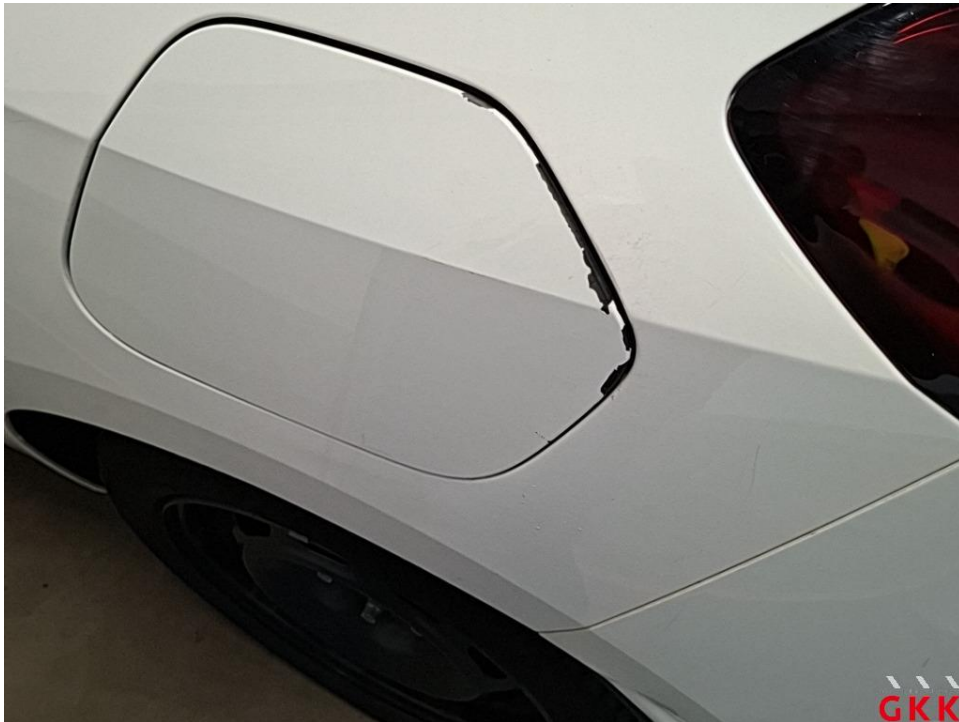
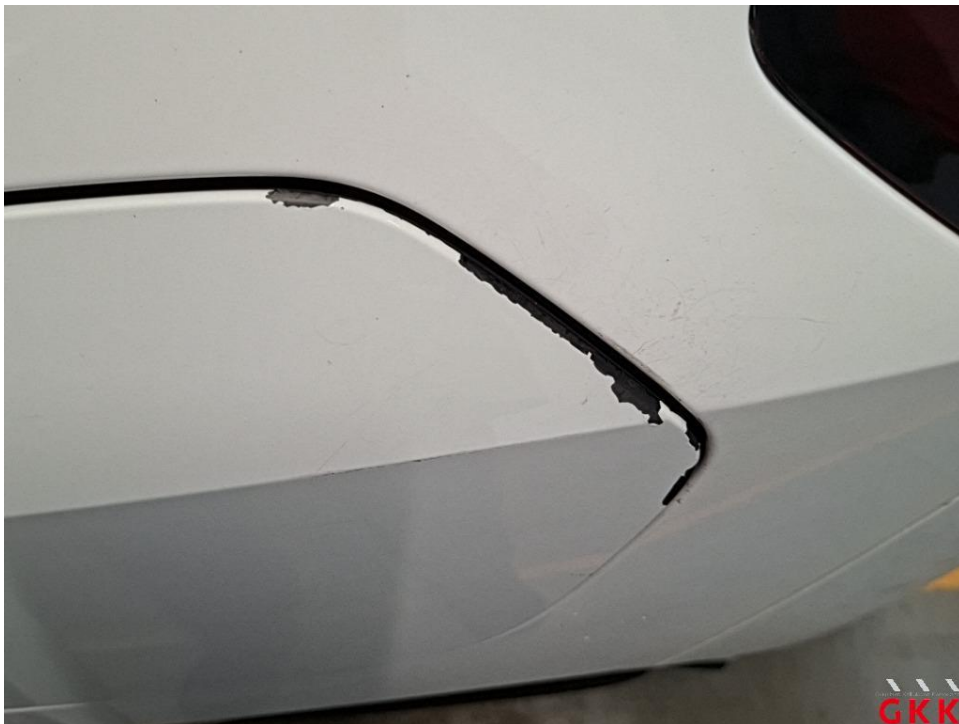
Bild 25 Tankdeckel, beschädigt, lackieren

Bild 26 Tankdeckel, beschädigt, lackieren

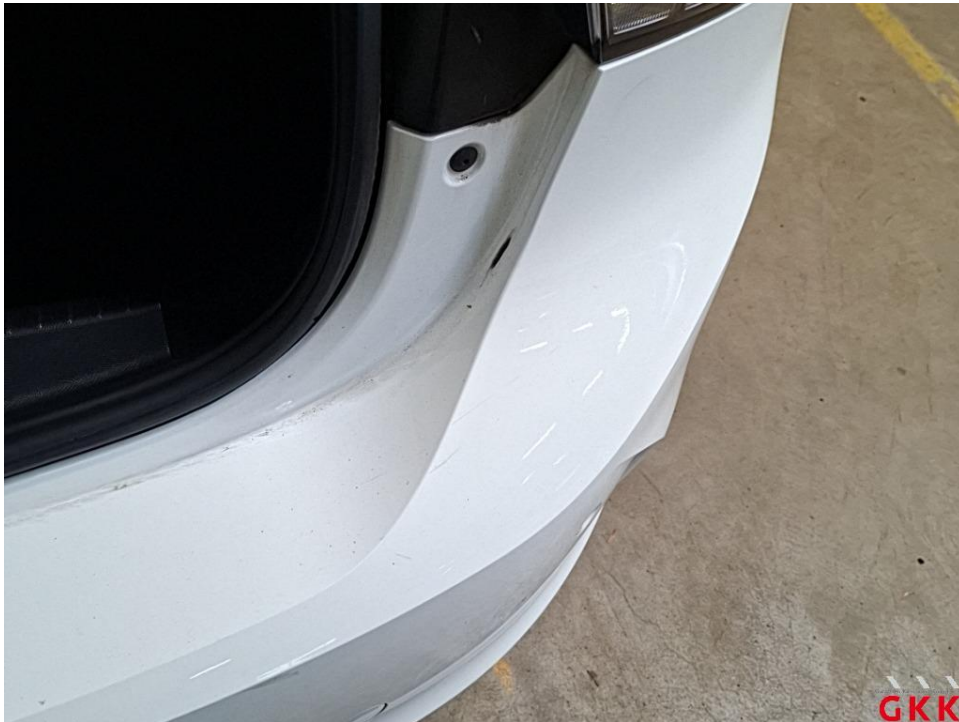
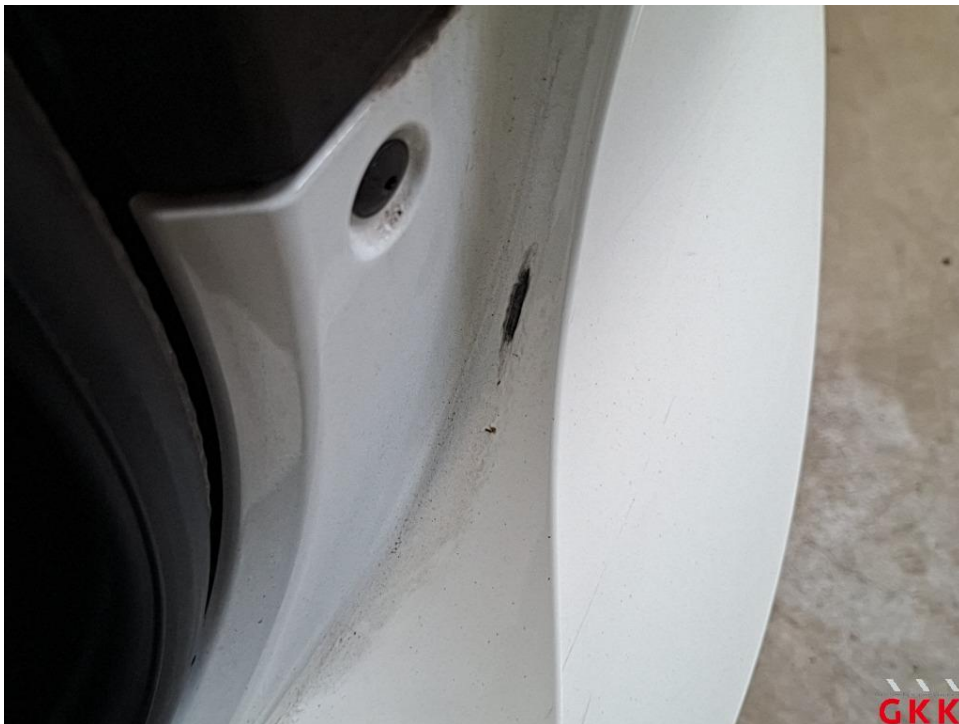
Bild 27 Stoßfänger hinten, Verkleidung -lackiert-, verkratzt, lackieren

Bild 28 Stoßfänger hinten, Verkleidung -lackiert-, verkratzt, lackieren

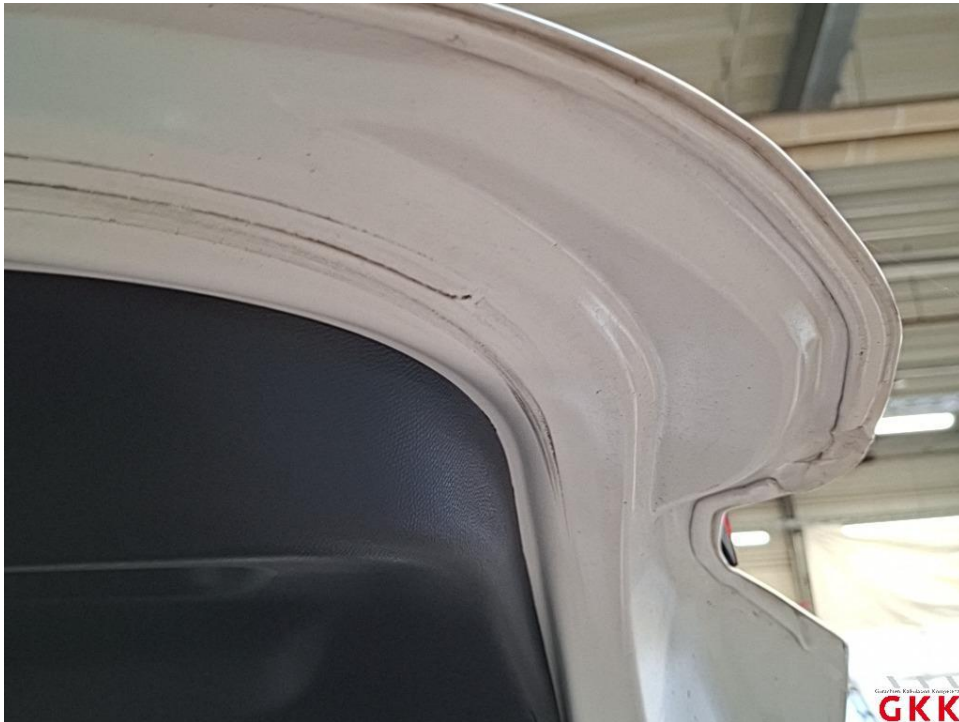
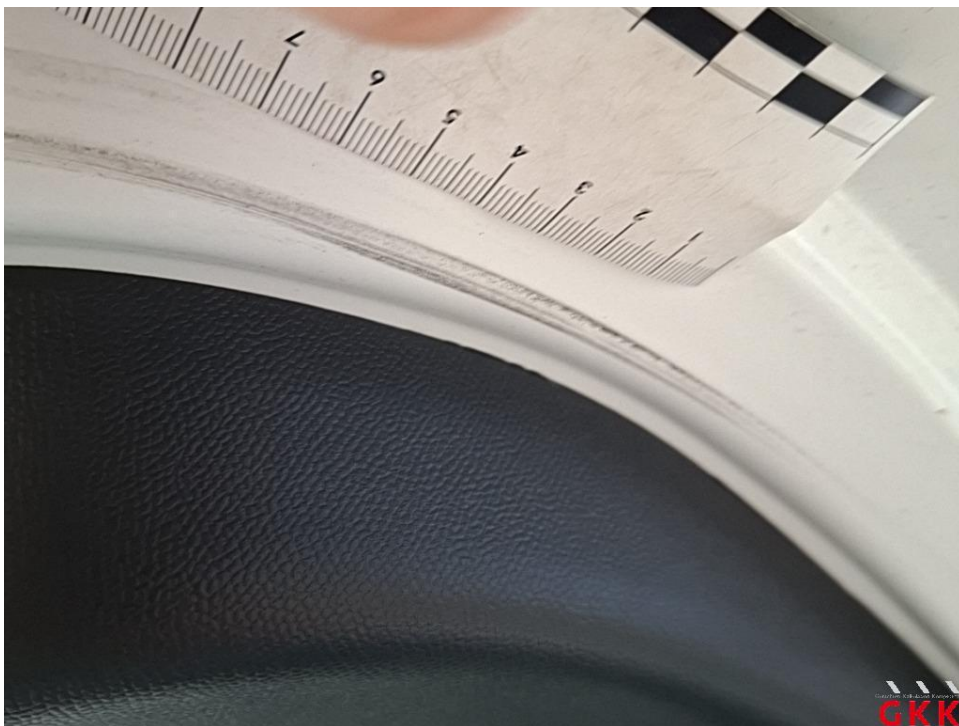
Bild 29 Heckklappe, innen, verkratzt, Spotlackieren

Bild 30 Heckklappe, innen, verkratzt, Spotlackieren

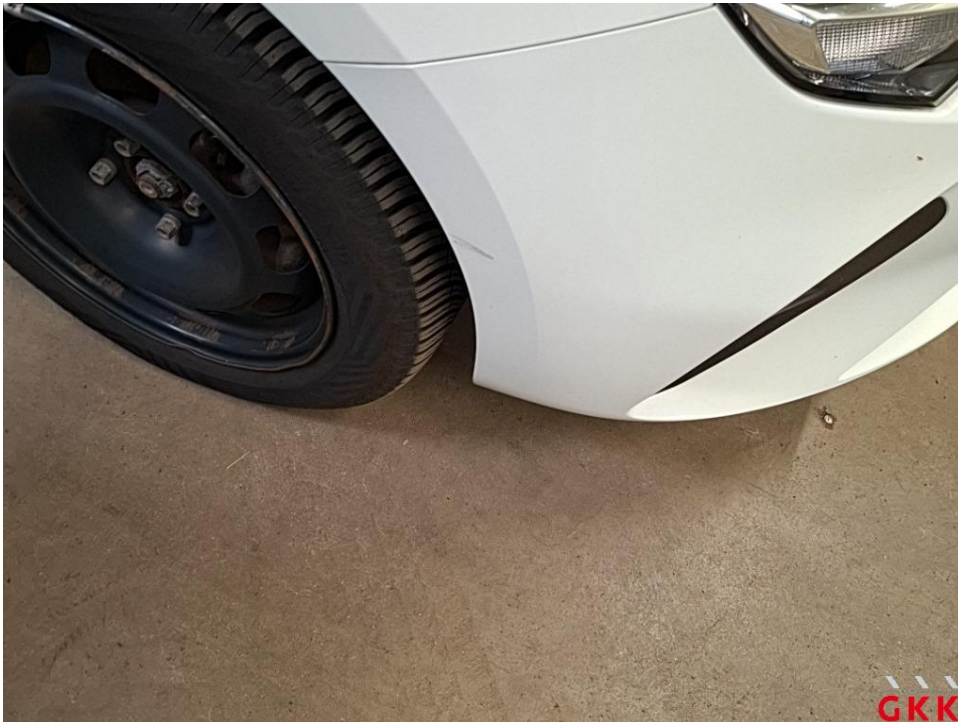
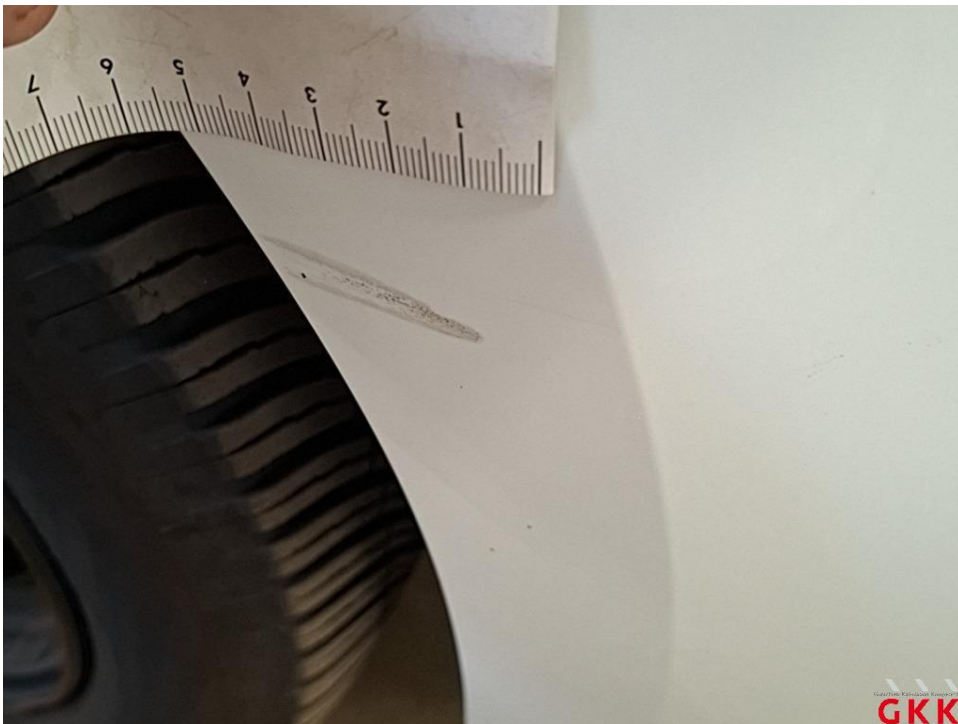
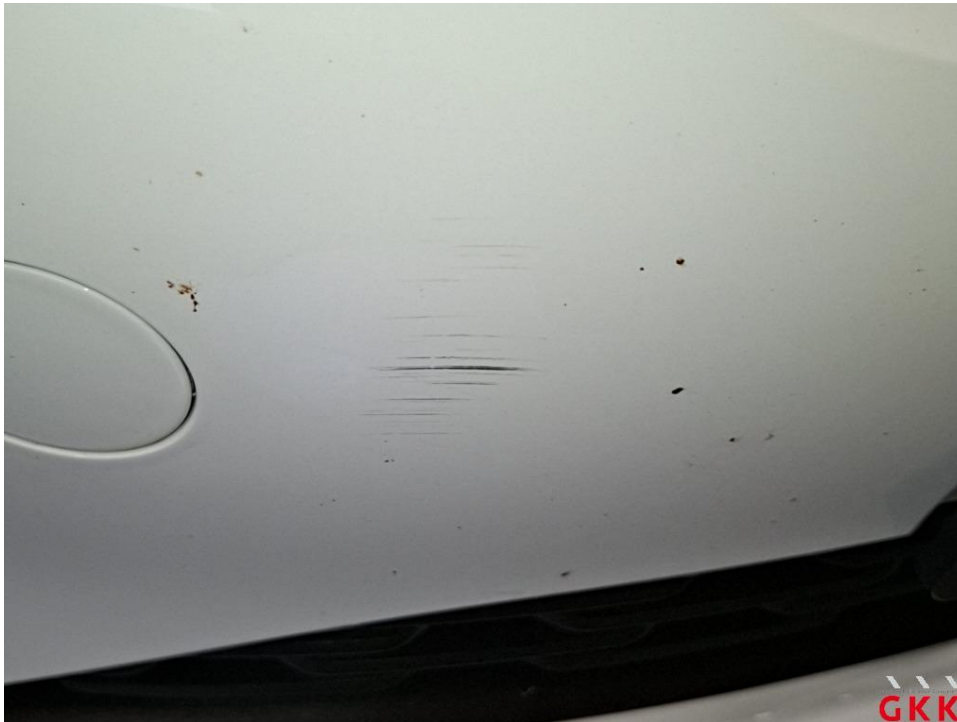
Wertbeeinflussende Faktoren		
Front (Angaben ohne MwSt.)	Reparaturkosten	MW
Stoßfänger vorne Verkleidung -lackiert-, verkratzt, lackieren (Bild 31, Bild 32, Bild 33)	1017,92 €	712,54 €
Seite links (Angaben ohne MwSt.)	Reparaturkosten	MW
Tür vorne links, Reparaturmangel, instand setzen - lackieren (Bild 34, Bild 35, Bild 36)	837,74 €	837,74 €
Tür vorne links Einstieg, beschädigt, instand setzen - lackieren (Bild 38, Bild 39)	781,23 €	594,72 €
Heck (Angaben ohne MwSt.)	Reparaturkosten	MW
Stoßfänger hinten Verkleidung -lackiert-, verkratzt, lackieren (Bild 27, Bild 28)	763,68 €	534,58 €
Heckklappe innen, verkratzt, Spotlackieren (Bild 29, Bild 30)	116,38 €	116,38 €
Reifen, Felgen, Radkappen (Angaben ohne MwSt.)	Reparaturkosten	MW
Radkappe(n) Satz, fehlt, ersetzen (Bild 16, Bild 17)	87,26 €	87,26 €
Stahlrad vorne rechts, beschädigt, ersetzen (Bild 18, Bild 19)	197,06 €	197,06 €
Stahlrad vorne links, beschädigt, ersetzen (Bild 20, Bild 21, Bild 22)	197,06 €	197,06 €

Bild 31 Stoßfänger vorne, Verkleidung -lackiert-, verkratzt, lackieren

Bild 32 Stoßfänger vorne, Verkleidung -lackiert-, verkratzt, lackieren

Bild 33 Stoßfänger vorne, Verkleidung -lackiert-, verkratzt, lackieren

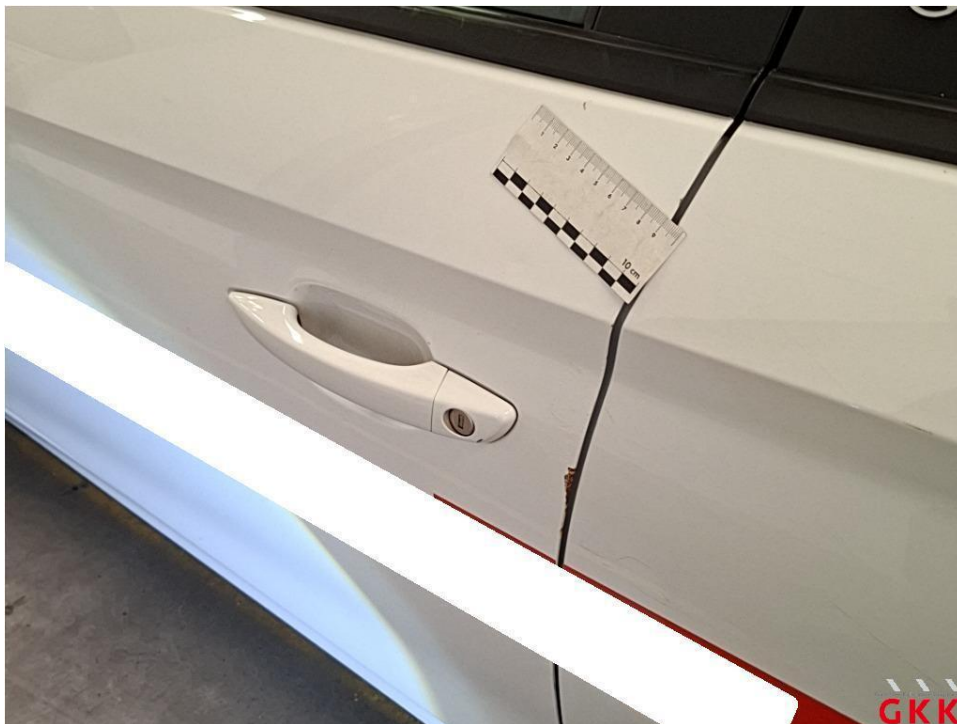
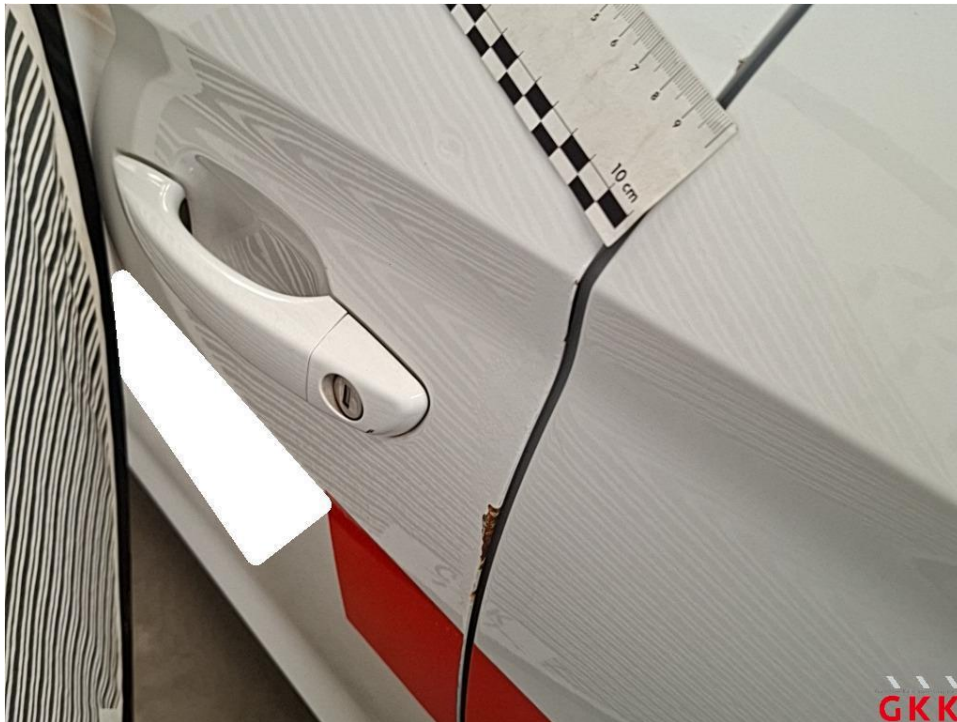
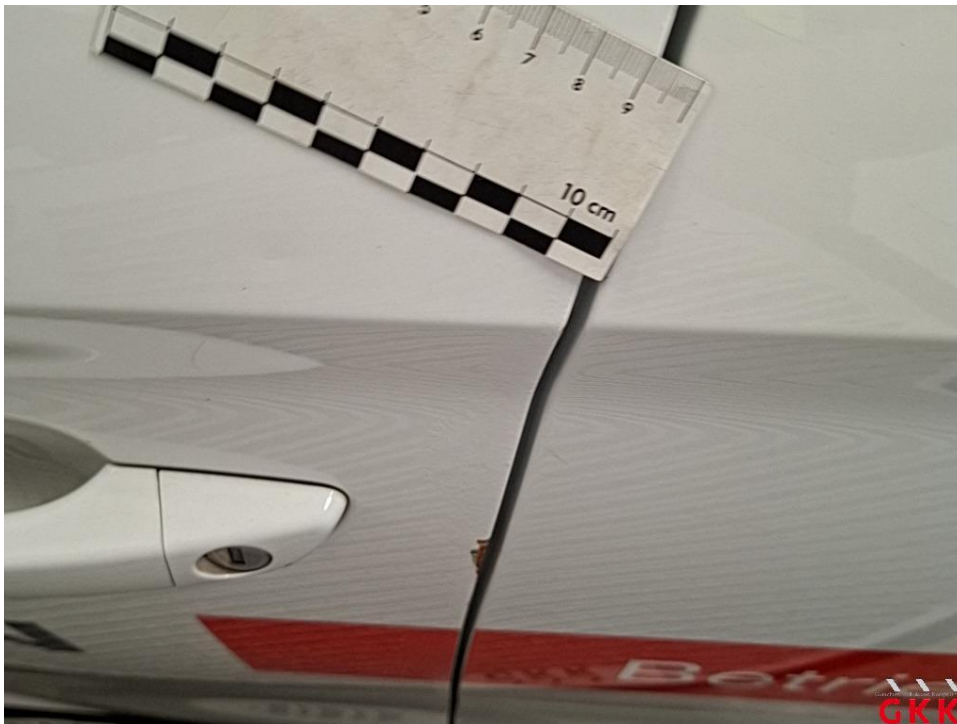
Vorschaden	Der Vorschaden wurde fach- und sachgerecht behoben	Feststellung
Front	Ja	
Motorhaube	Ja	
Kotflügel vorne links	Ja	
Tür vorne links	Nein	fehlerhafter Lackaufbau
Stoßfänger vorne	Ja	
Tür vorne links	Nein	Instandsetzungsspuren

Bild 34 Tür vorne links, Reparaturmangel, instand setzen - lackieren

Bild 35 Tür vorne links, Reparaturmangel, instand setzen - lackieren

Bild 36 Tür vorne links, Reparaturmangel, instand setzen - lackieren

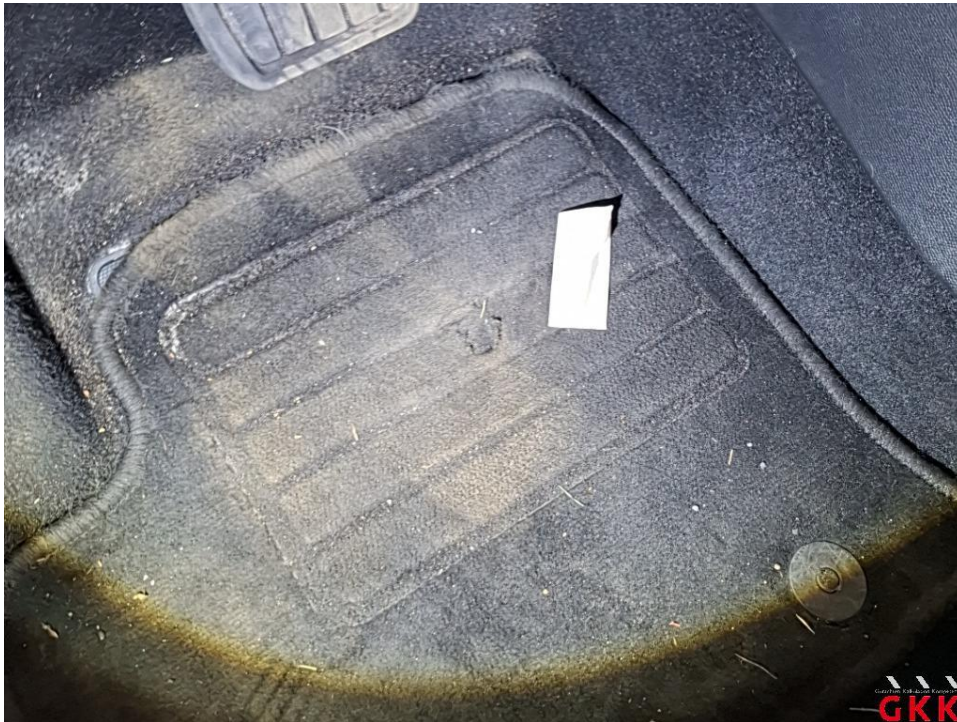
Bild 37 Fußmatte(n), vorne links, beschädigt, ersetzen

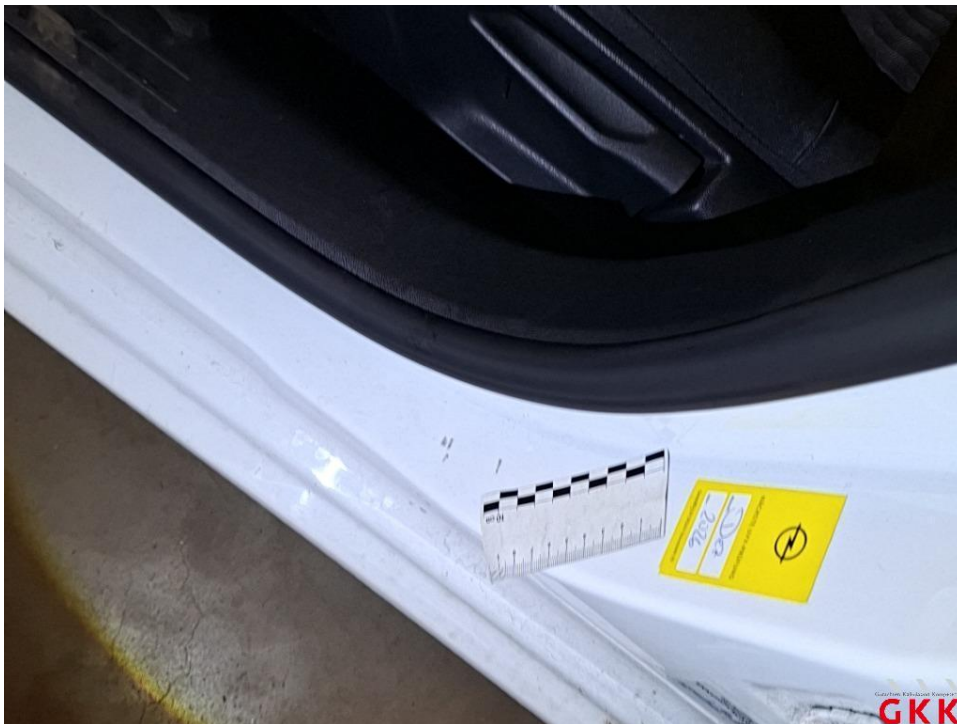
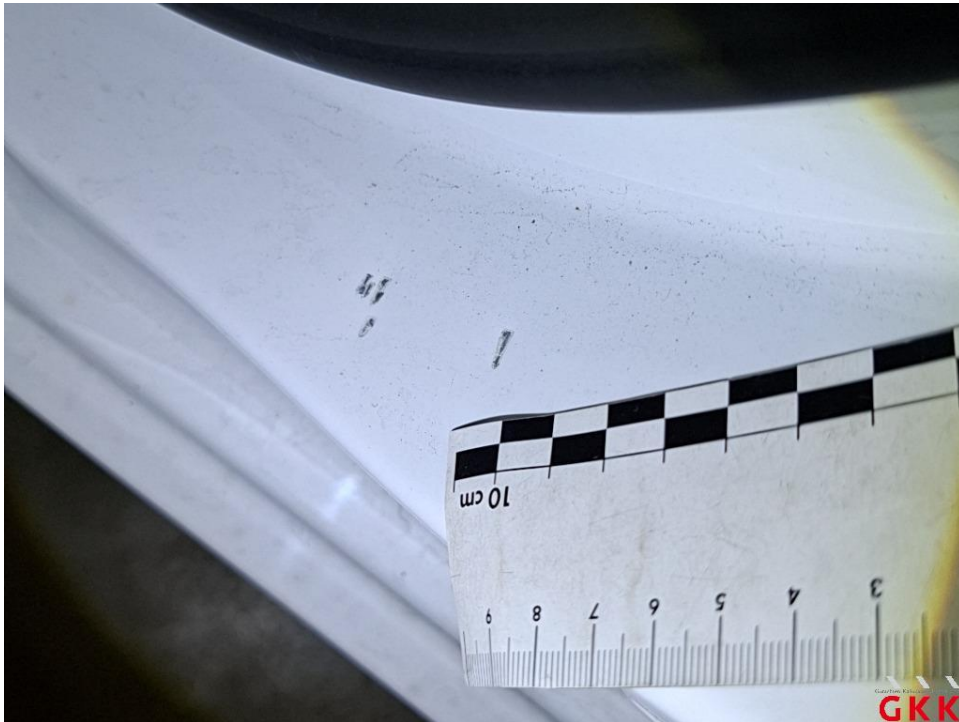
Bild 38 Tür vorne links, Einstieg, beschädigt, instand setzen - lackieren

Bild 39 Tür vorne links, Einstieg, beschädigt, instand setzen - lackieren
