Zustandsbericht / Minderwertgutachten

FIN **VF3M4DGZUMS231525**

Erstzulassung	03.12.2021	Letzte Zulassung	03.12.2021
Hersteller	PEUGEOT	Typ / Verkaufsbez.	3008 Hybrid 225 e-EAT8 Allure
Aufbauart	Kombi	Türen	4
Sitzplätze	5	Fahrzeug-Ident.-Nr.	VF3M4DGZUMS231525
HSN / TSN	3003 / BBT	Schlüssel-Nr.	10422307
Km-Stand abgelesen	72928	Nächste HU §29 StVZO	12 / 2026
Energiequelle / Kraftstoff	Hybr.B/E ext.auf.	Zylinderanzahl	/
Leistung (kW)	133	Hubraum (ccm)	1598
Schadstoffklasse:	EURO6;WLTP;AP;PI/CI; M, N1 I	Getriebe	Automatik /
Felgen	Leichtmetall	Farbe	Blau / Metallic
Polster / Farbe	Stoff / Schwarz

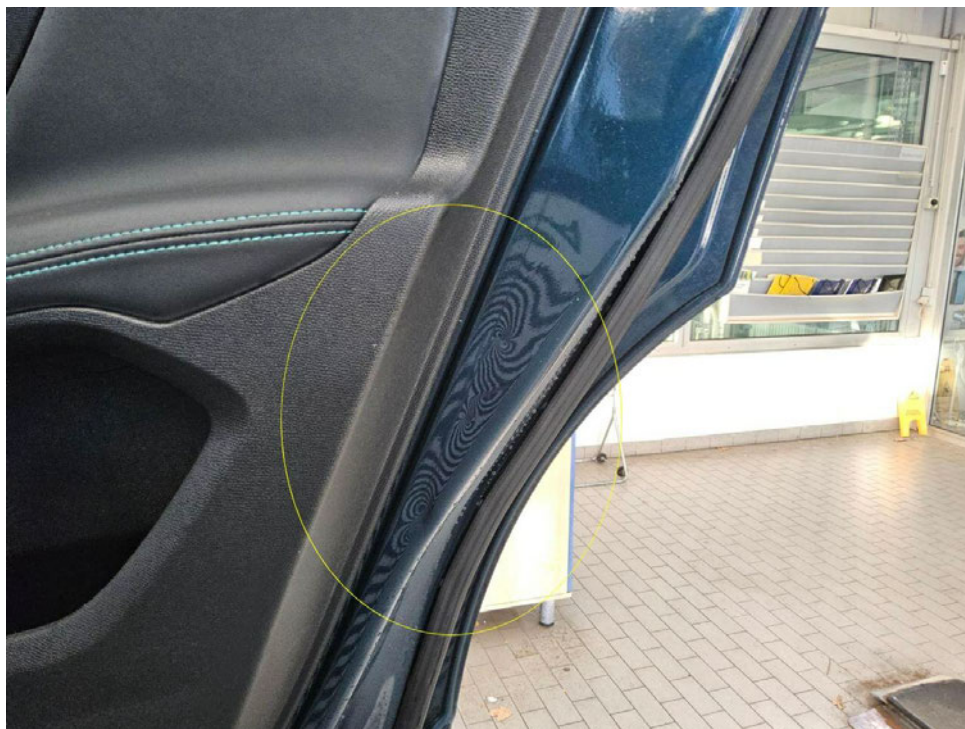
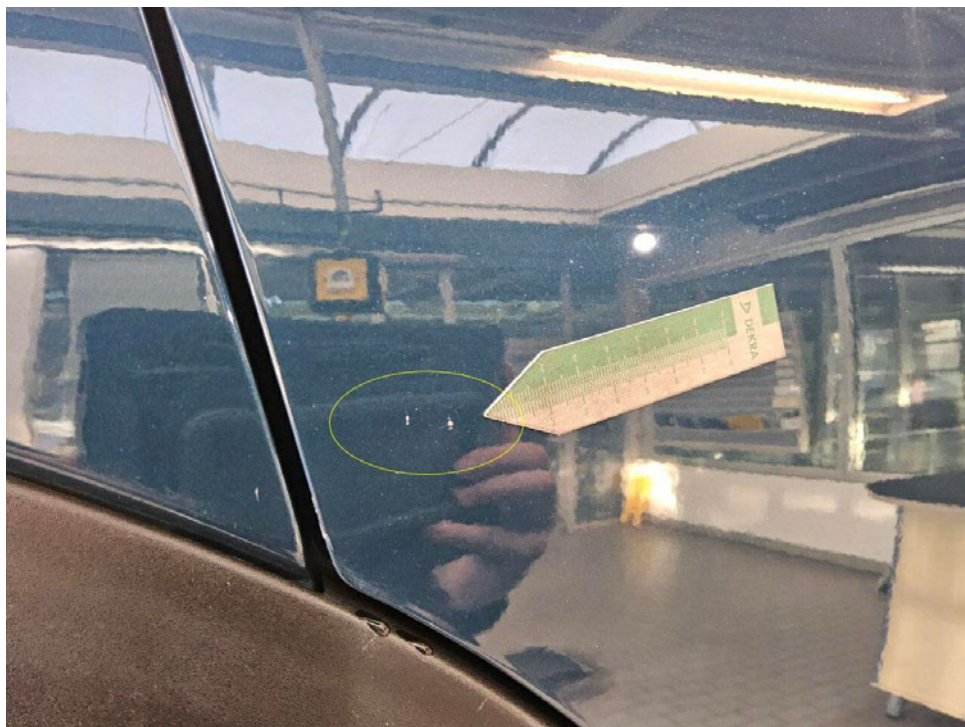
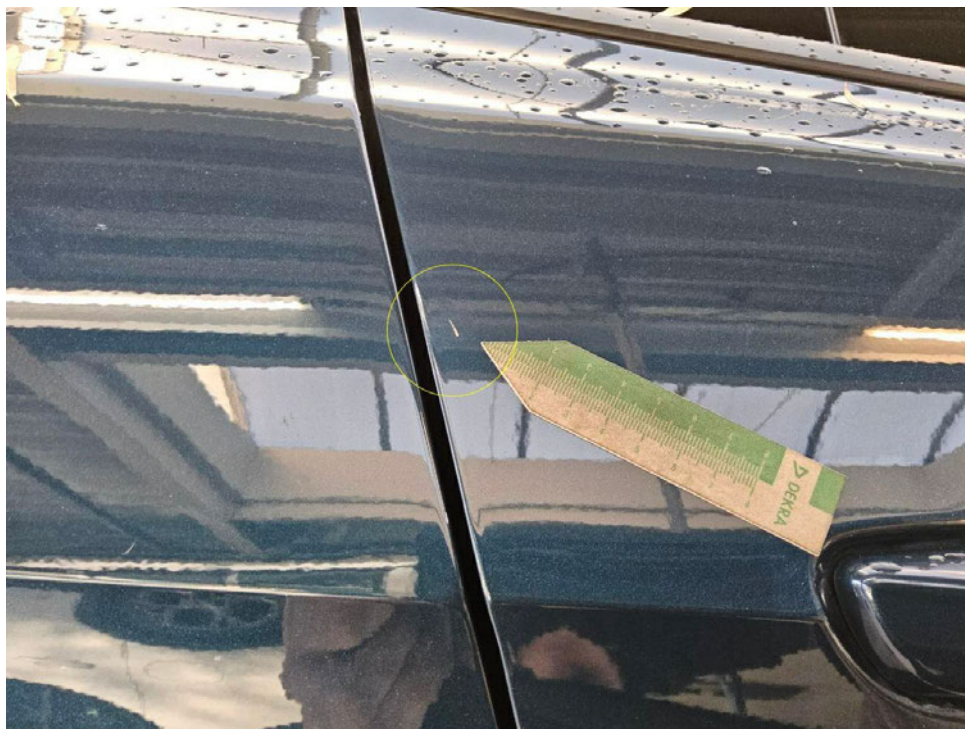
Bild 9 : Tür hinten rechts, eingedellt, instandsetzen und lackieren mit Lackaufbau

Bild 10 : Tür hinten rechts, eingedellt, instandsetzen und lackieren mit Lackaufbau

Bild 11 : Tür hinten rechts, eingedellt, instandsetzen und lackieren mit Lackaufbau

Duplikat	und lackieren mit Lackaufbau (Bild 9, 10, 11)	781	anteilig
	4. Tür hinten links Lackierung, zerkratzt, lackieren (Bild 13, 14)	447	anteilig
	5. Seitenteil hinten links Lackierung, zerkratzt, lackieren (Bild 12)	518	anteilig
	6. Tür vorne rechts Einstieg, zerkratzt, smart repair (Bild 15, 16)	385	voll
	7. Tür hinten rechts Einstieg, eingedellt, smart repair (Bild 17, 18, 19)	385	voll
	8. Lackvorbereitung	200	voll
	Rep.Kosten insgesamt / Minderwert	3.800

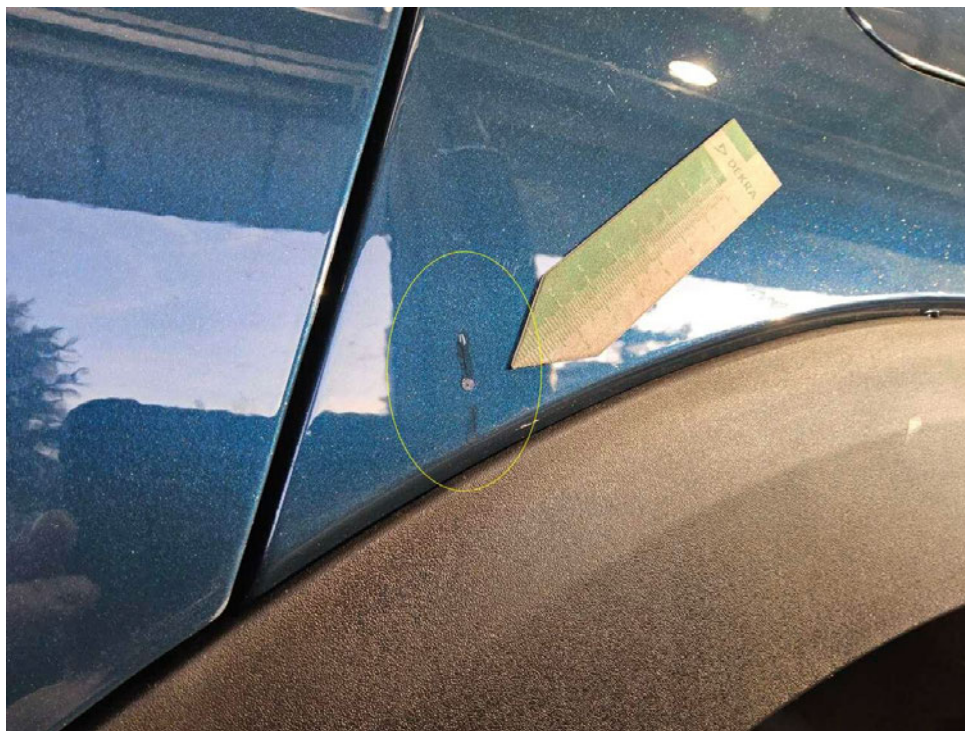
Bild 12 : Seitenteil hinten links Lackierung, zerkratzt, lackieren

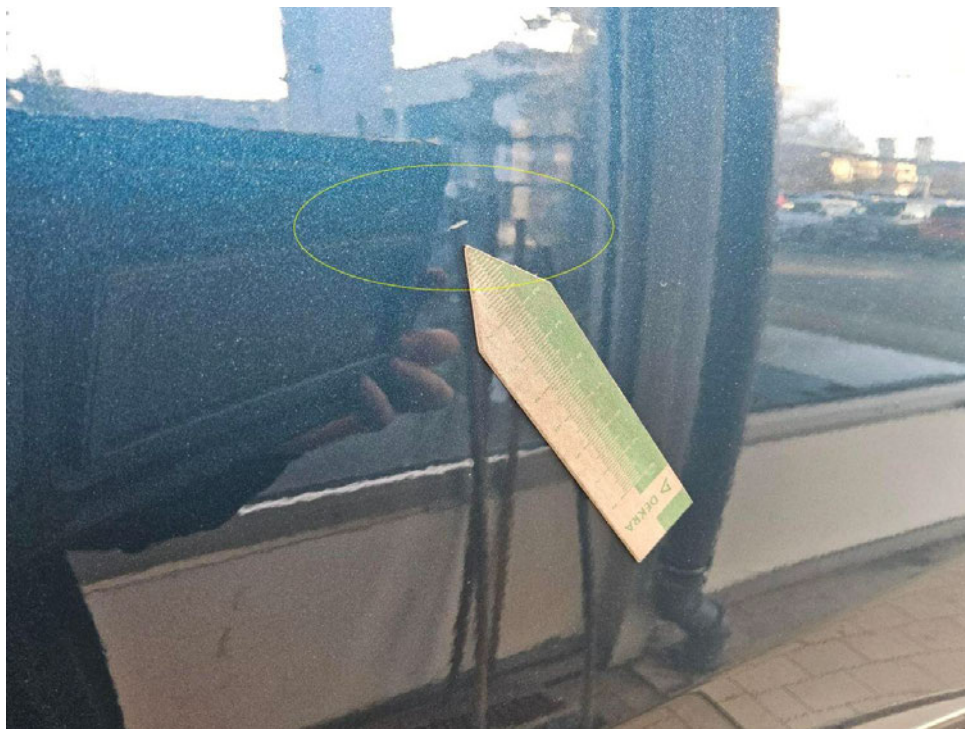
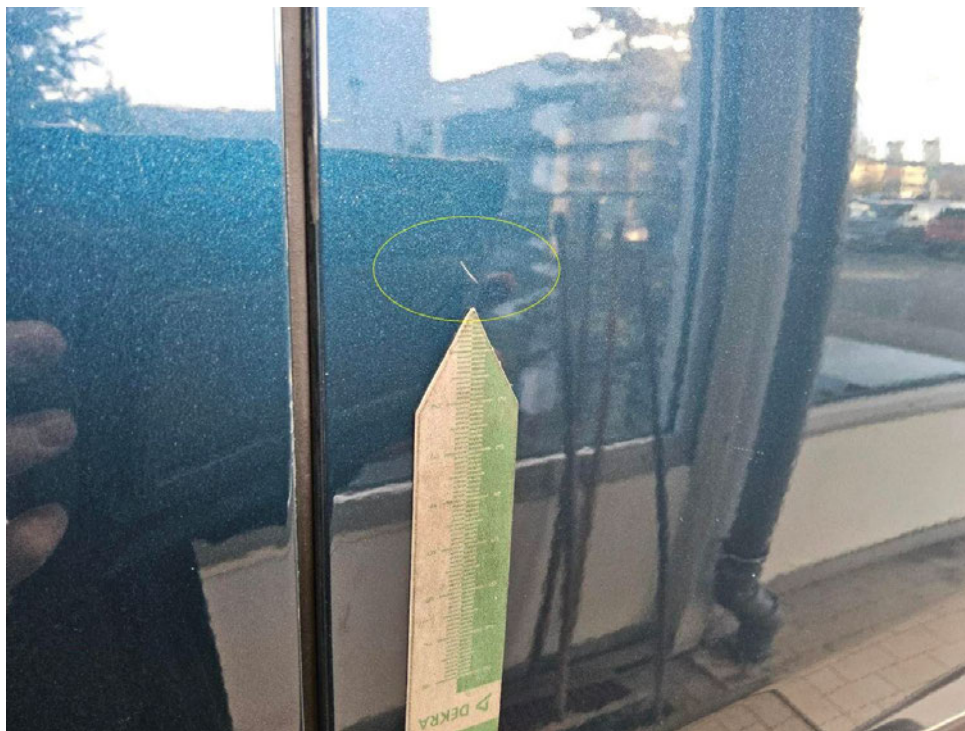
Bild 13 : Tür hinten links Lackierung, zerkratzt, lackieren

Bild 14 : Tür hinten links Lackierung, zerkratzt, lackieren

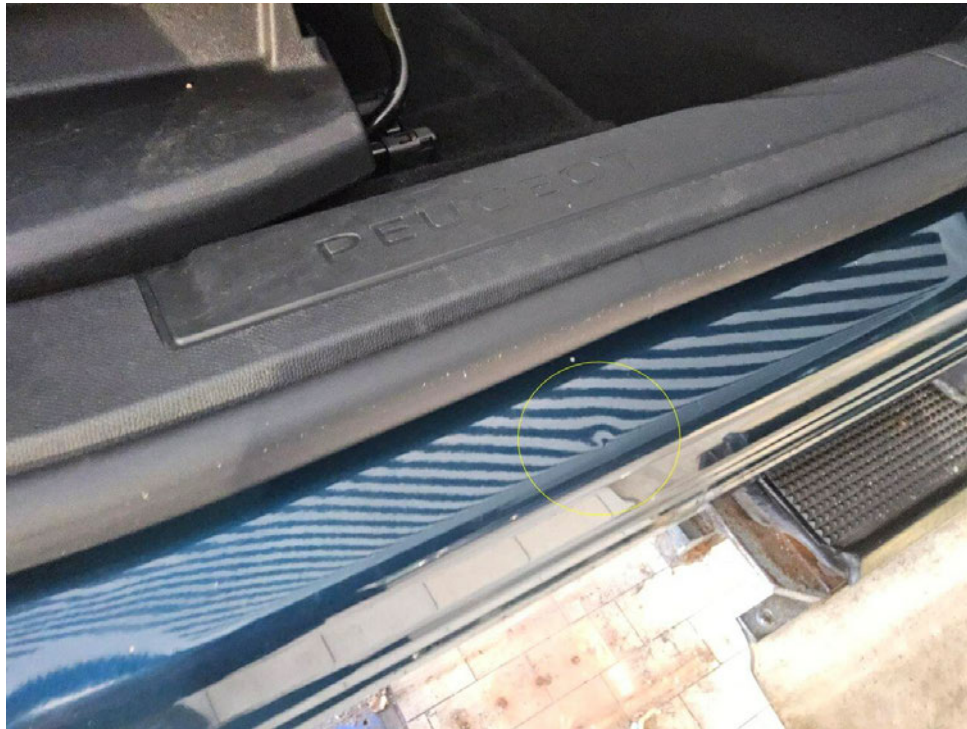
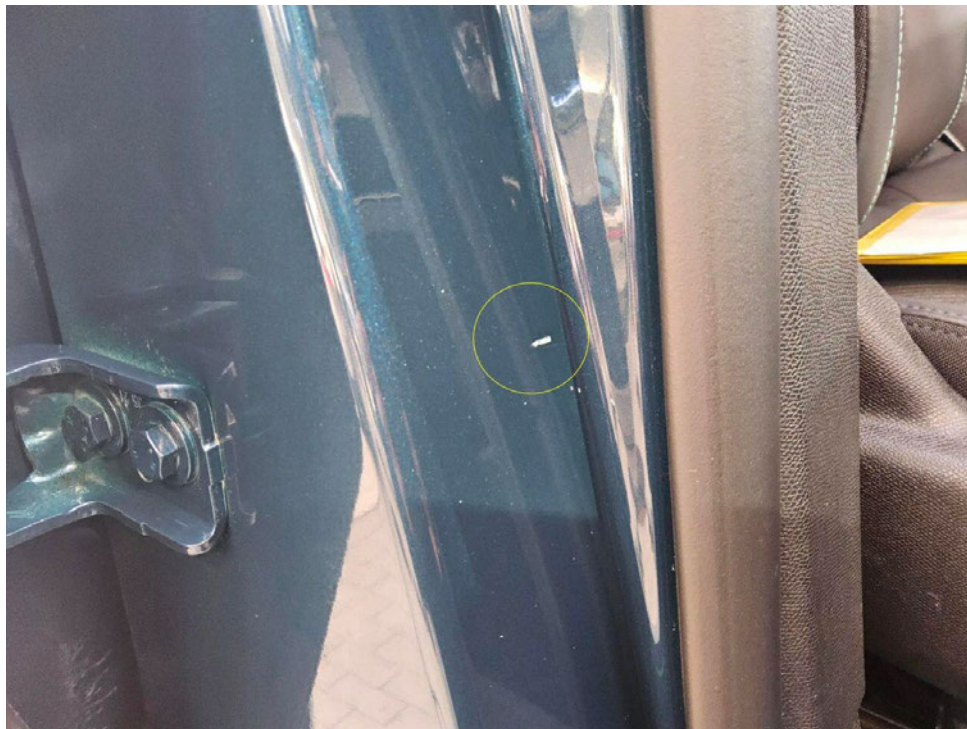
Bild 15 : Tür vorne rechts Einstieg, zerkratzt, smart repair

Bild 16 : Tür vorne rechts Einstieg, zerkratzt, smart repair

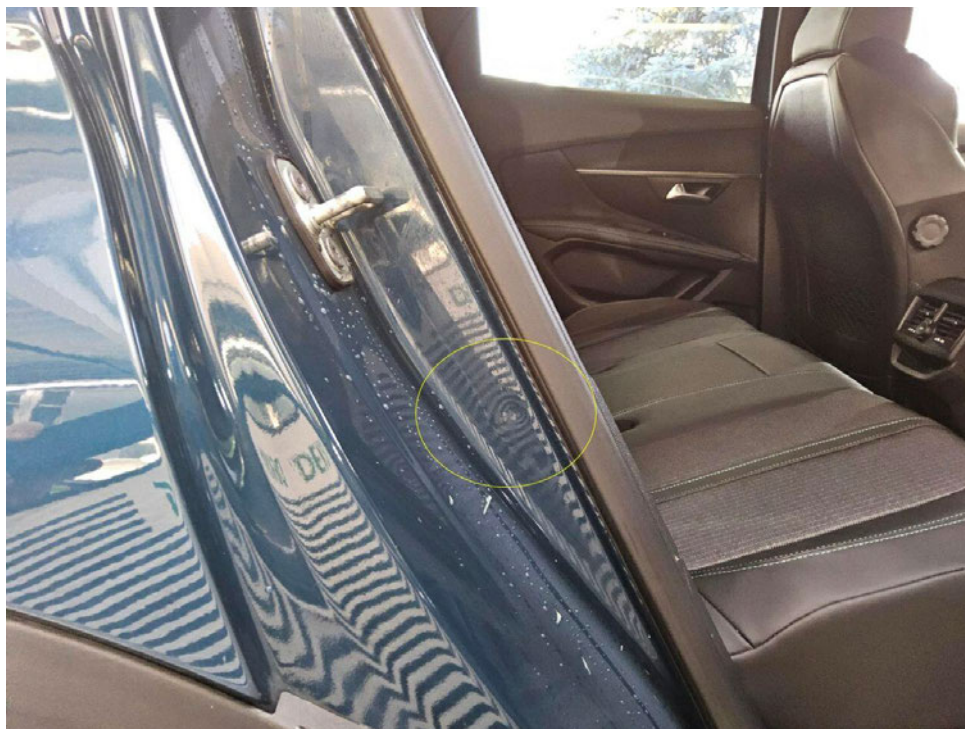
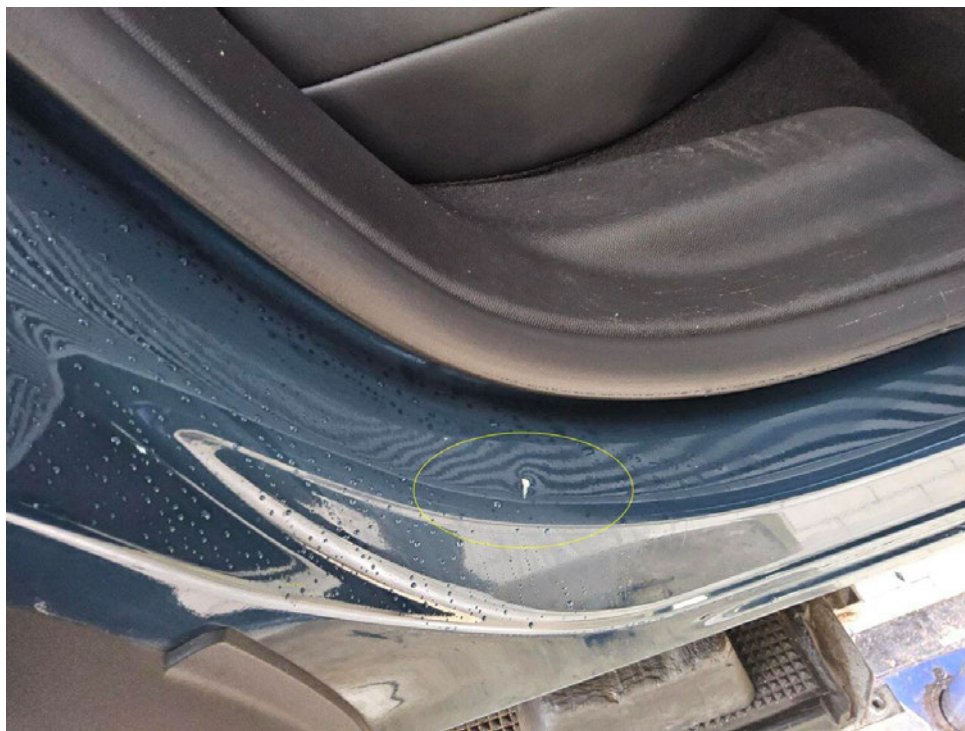
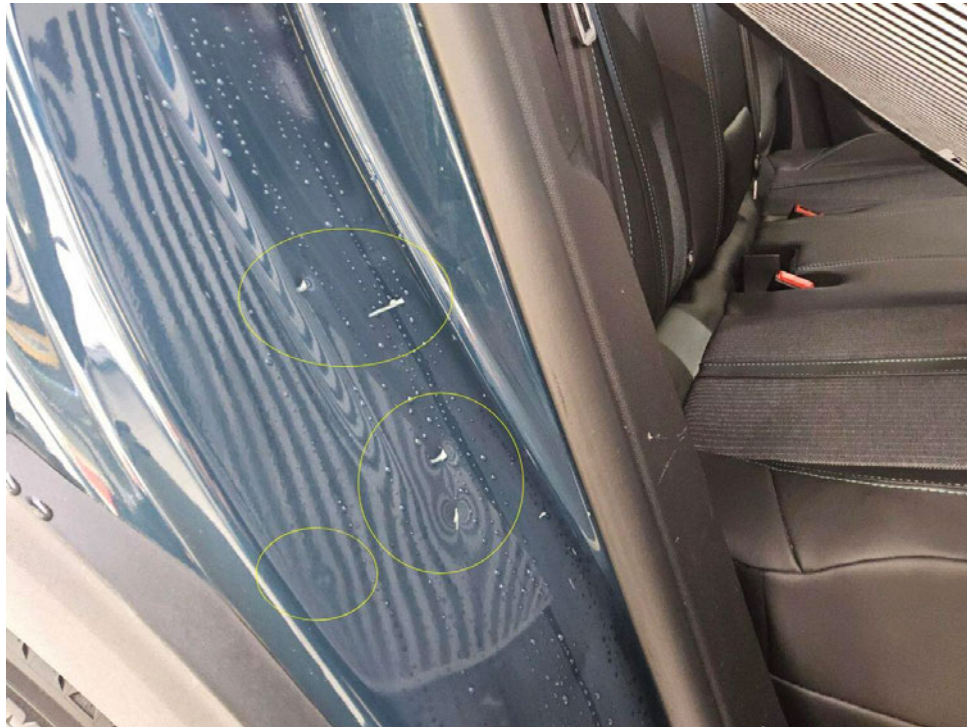
Bild 17 : Tür hinten rechts Einstieg, eingedellt, smart repair

Bild 18 : Tür hinten rechts Einstieg, eingedellt, smart repair

Bild 19 : Tür hinten rechts Einstieg, eingedellt, smart repair

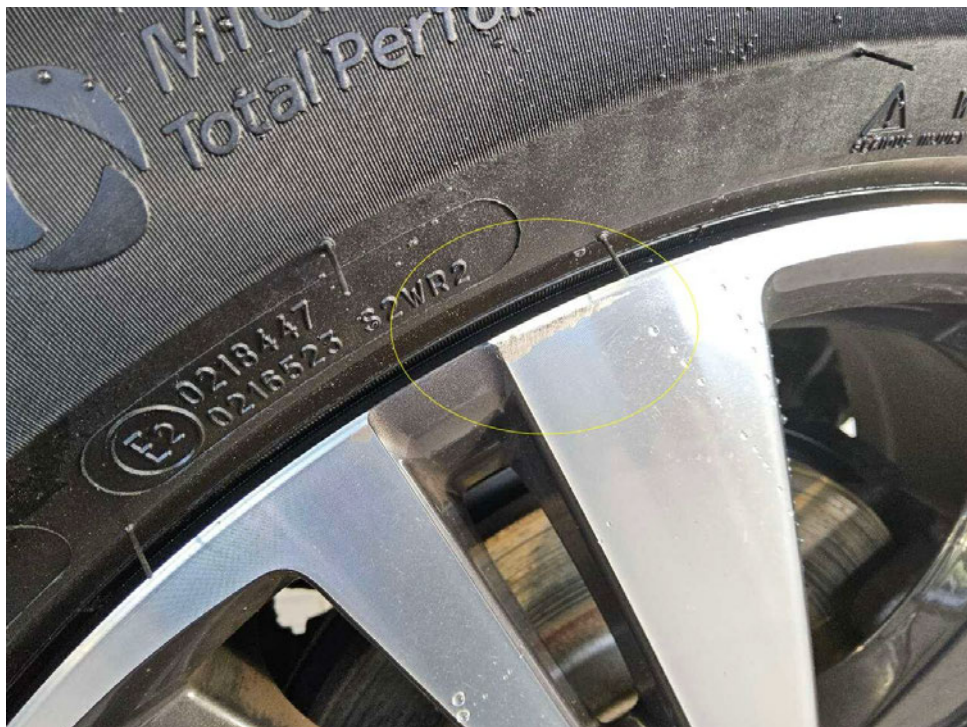
Bild 20 : Leichtmetallfelge HL verschrammt, Wertminderung

Bezeichnung des Schadens / Rep.-Weg	Rep.Kost brutto	Anrechnung
1. Leichtmetallfelge HL verschrammt, Wertminderung, (Bild 20)	100	voll
2. Sitzbezug Fahrersitz gerissen, erneuern (Bild 21)	984	voll
3. Tür hinten rechts, eingedellt, instandsetzen

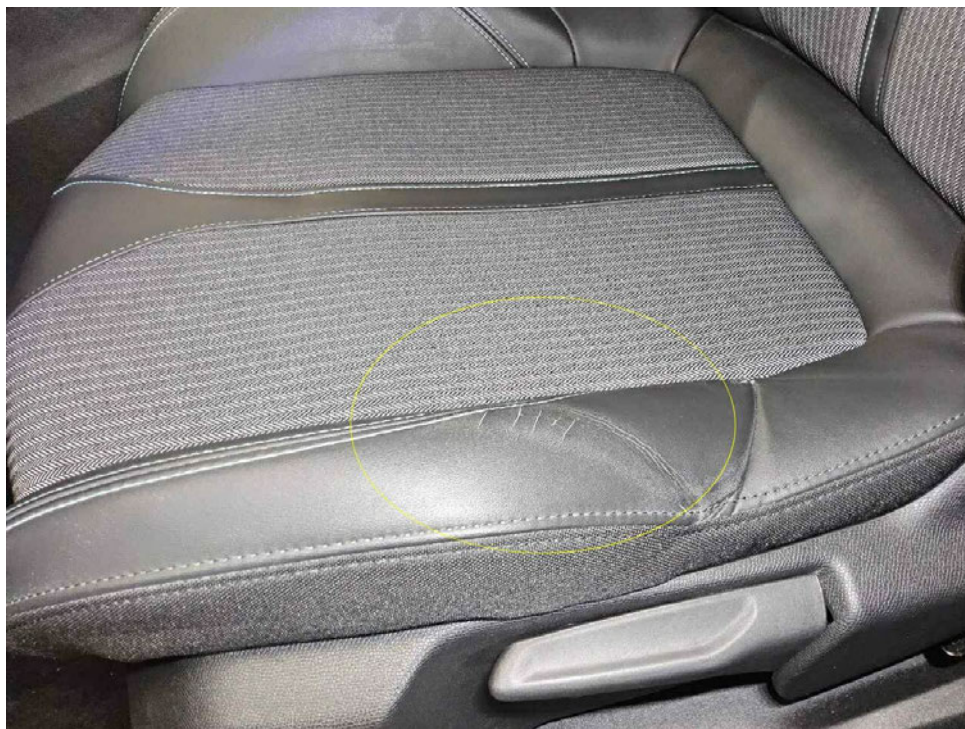
Bild 21 : Sitzbezug Fahrersitz gerissen
