**Fahrzeugbeschreibung****Fahrzeug:** SKODA Superb 2.0 TDI SCR DSG STYLE Combi Kombi 5-türig 1968 ccm 150 PS / 110 KW Diesel 7-Gang Automatik

## Zustandsbericht

| Berichtsnummer : | 0000000920093-DE613 | | |

#### Skoda Superb Combi (3V5)(06.2015->) Style

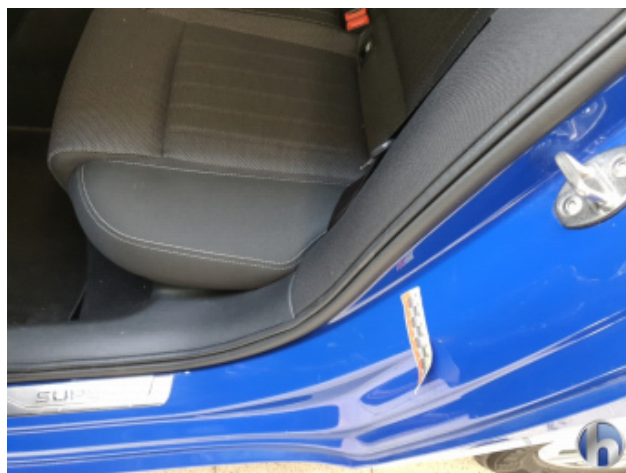
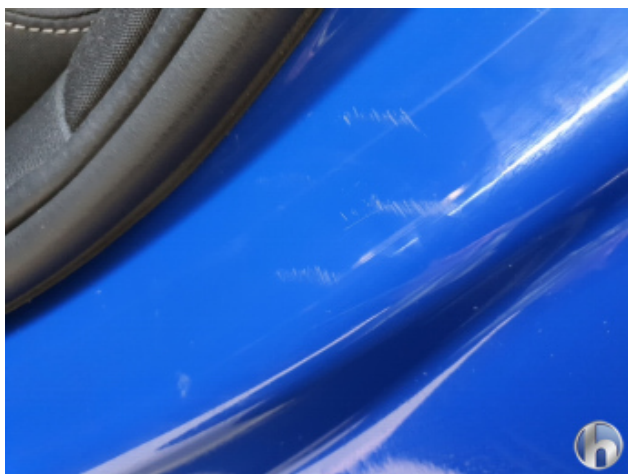
| | Bauteil | Schaden | Rep.-Art |
|---|---|---|---|
| 1. | Türeinstieg Hinten - Links | Kratzer | Smart Repair |

1. Türeinstieg Hinten - Links  
Kratzer - Smart Repair

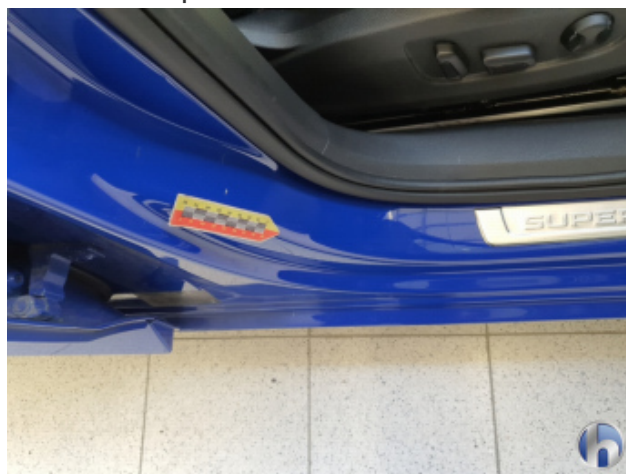
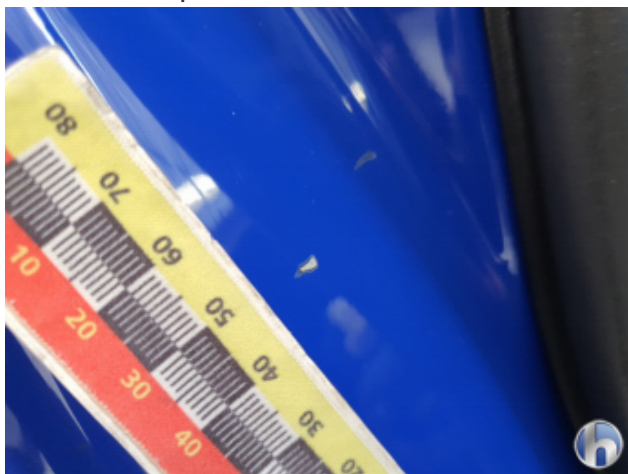
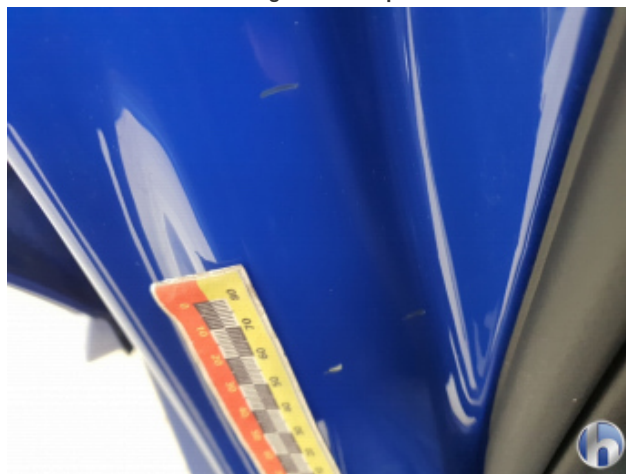
| | Bauteil | Schaden | Rep.-Art |
|---|---|---|---|
| 2. | Türeinstieg Vorne - Rechts | Kratzer Tief Bis Grundierung | Smart Repair |

2. Türeinstieg Vorne - Rechts  
Kratzer Tief Bis Grundierung - Smart Repair

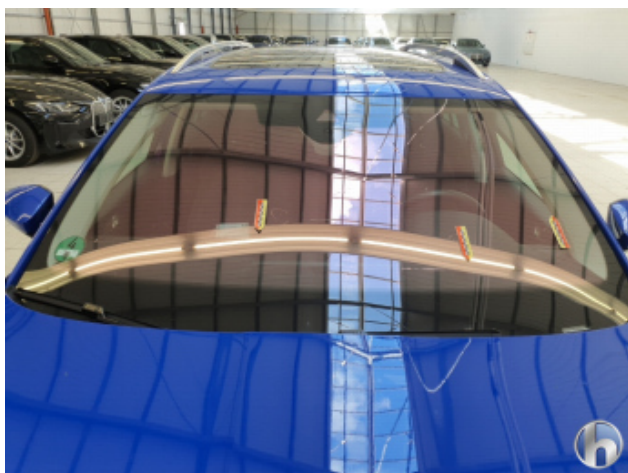
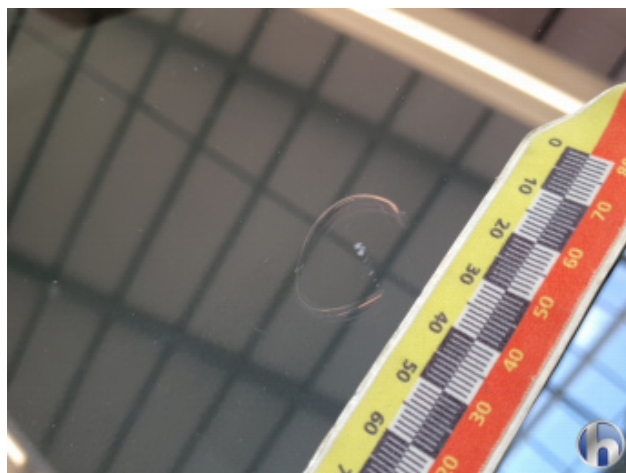
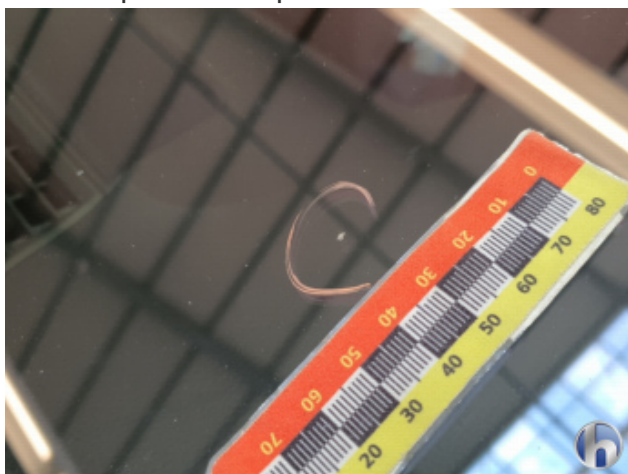
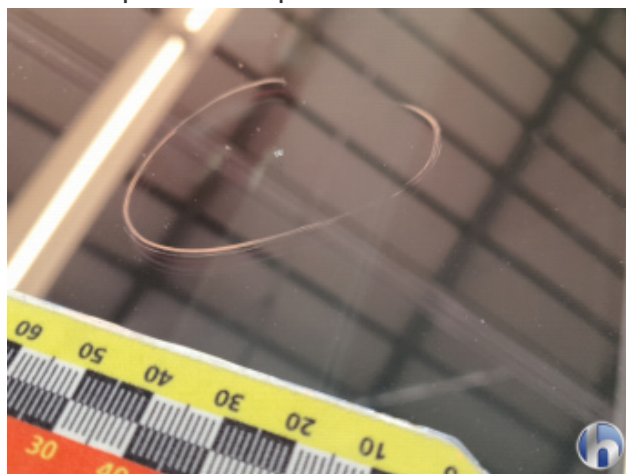
| | Bauteil | Schaden | Rep.-Art |
|---|---|---|---|
| 3. | Windschutzscheibe | Gebrauchsspuren | Ohne Reparatur |

3. Windschutzscheibe  
Gebrauchsspuren - Ohne Reparatur

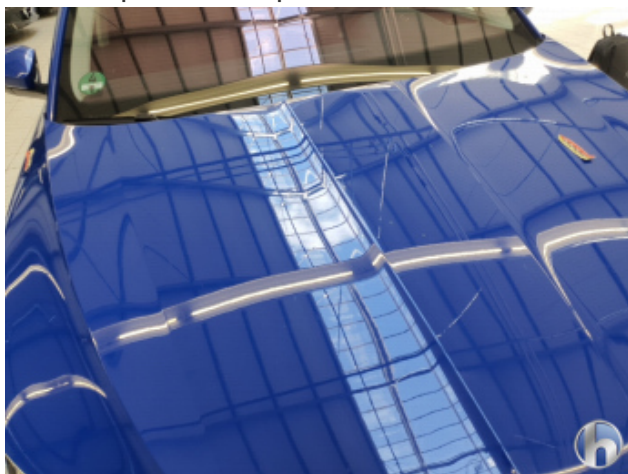
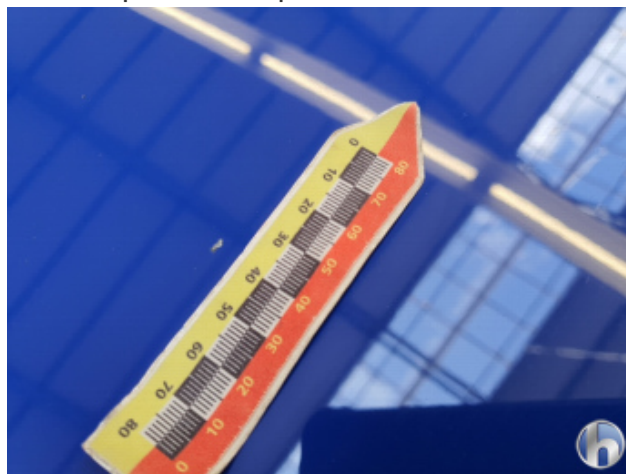
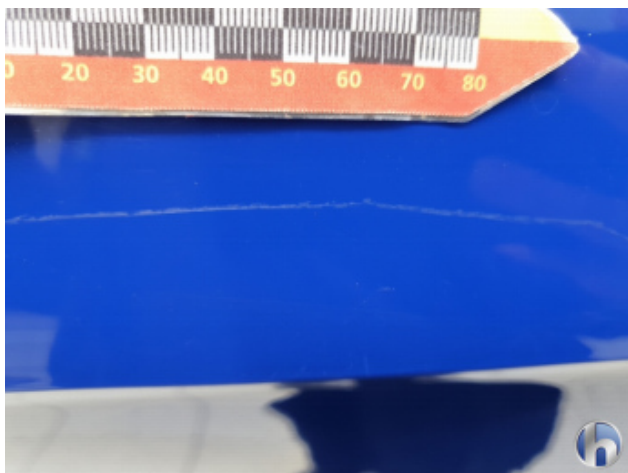
| | Bauteil | Schaden | Rep.-Art |
|---|---|---|---|
| 4. | Motorhaube | Gebrauchsspuren | Ohne Reparatur |

4. Motorhaube  
Gebrauchsspuren - Ohne Reparatur

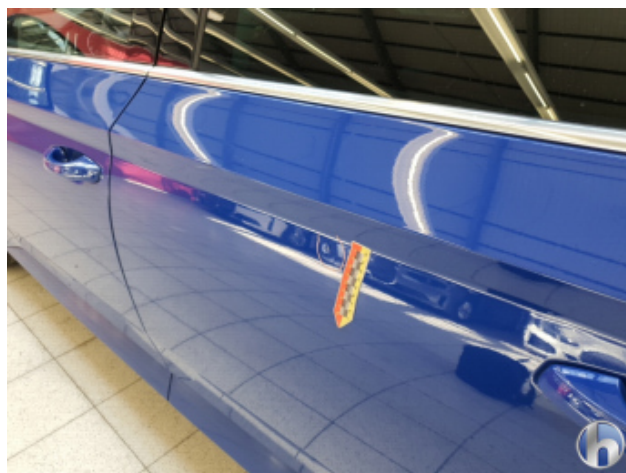
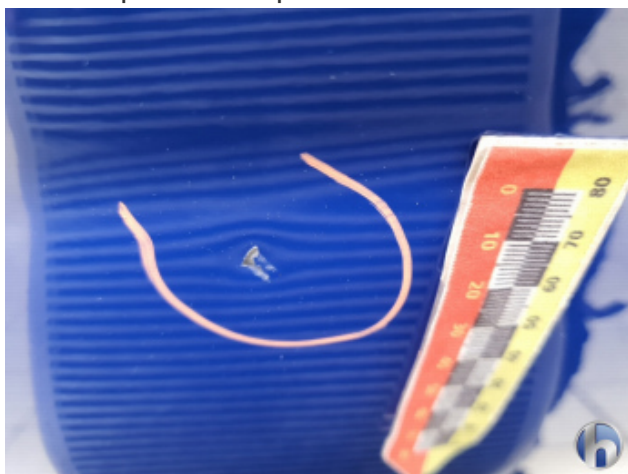
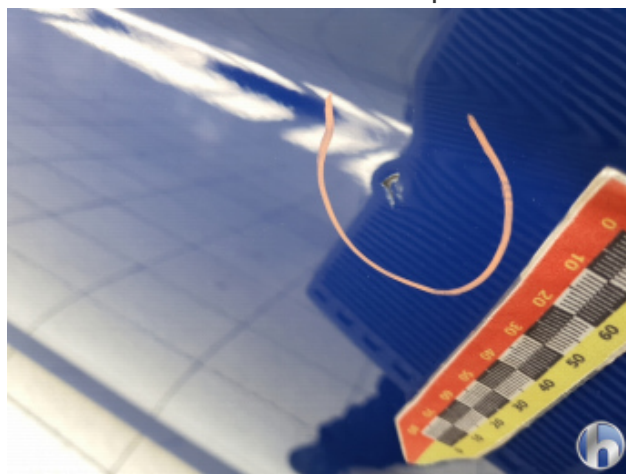
| | Bauteil | Schaden | Rep.-Art |
|---|---|---|---|
| 5. | Tür Hinten - Links | Delle Bis 20 Mm Mit Lackschaden | Smart Repair |

5. Tür Hinten - Links  
Delle Bis 20 Mm Mit Lackschaden - Smart Repair

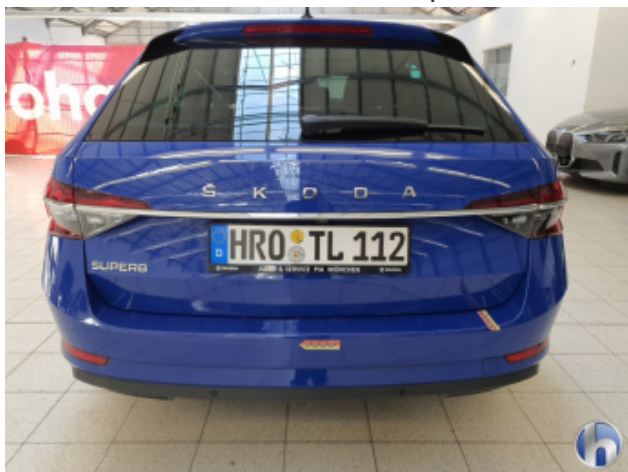
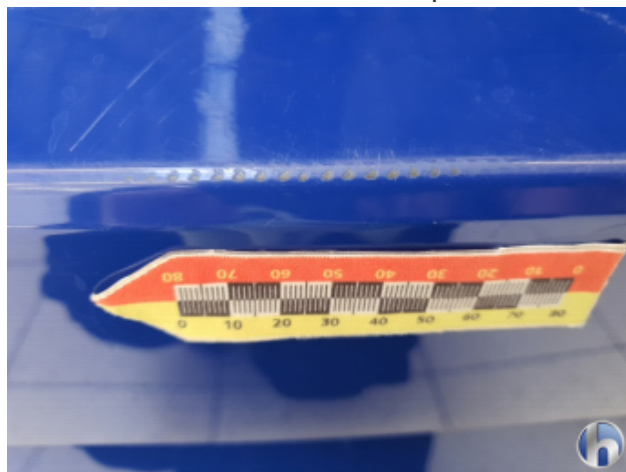
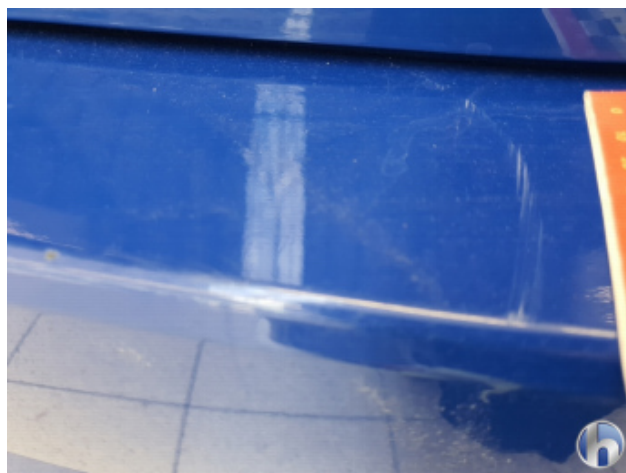
| | Bauteil | Schaden | Rep.-Art |
|---|---|---|---|
| 6. | Stoßfänger Hinten | Kratzer | Lackieren |

6. Stoßfänger Hinten  
Kratzer - Lackieren

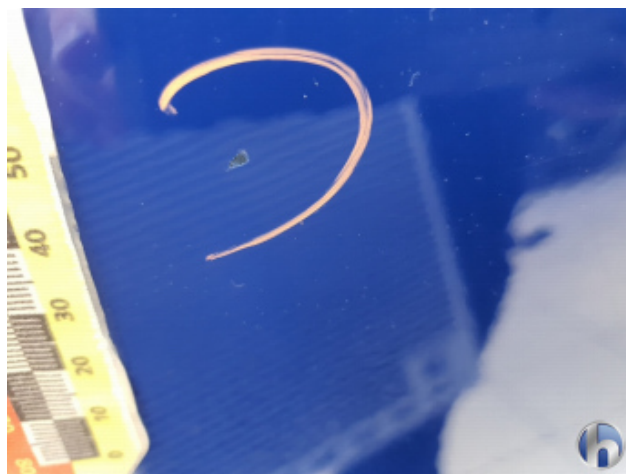
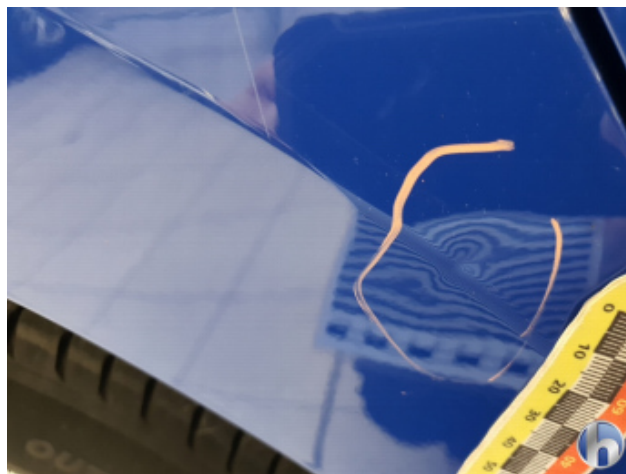
| | Bauteil | Schaden | Rep.-Art |
|---|---|---|---|
| 7. | Seitenwand - Hinten - Rechts | 2 Dellen | Lackieren |

7. Seitenwand - Hinten - Rechts  
2 Dellen - Lackieren

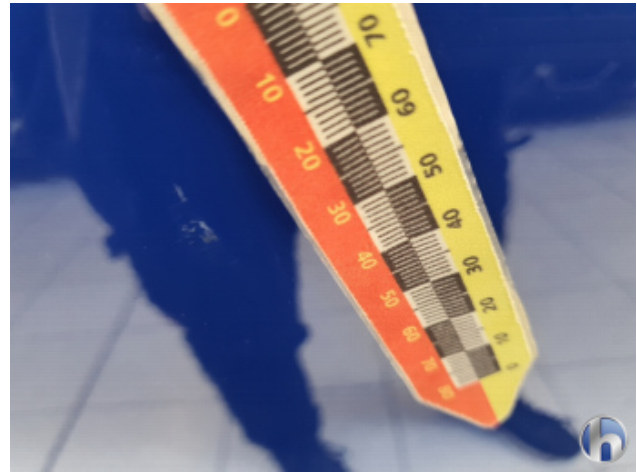
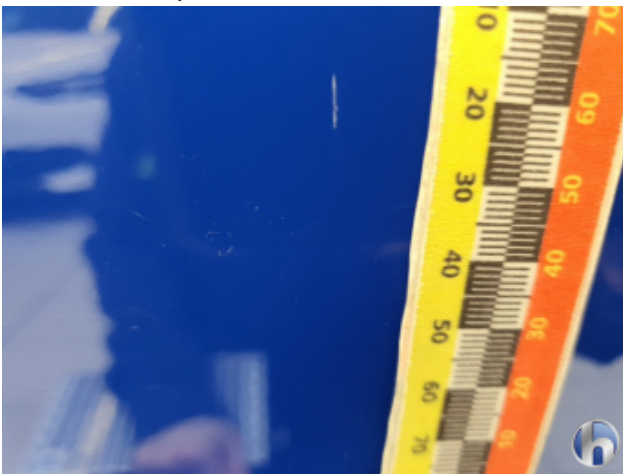
| | Bauteil | Schaden | Rep.-Art |
|---|---|---|---|
| 8. | Tür Hinten - Rechts | Kratzer | Smart Repair |

8. Tür Hinten - Rechts  
Kratzer - Smart Repair

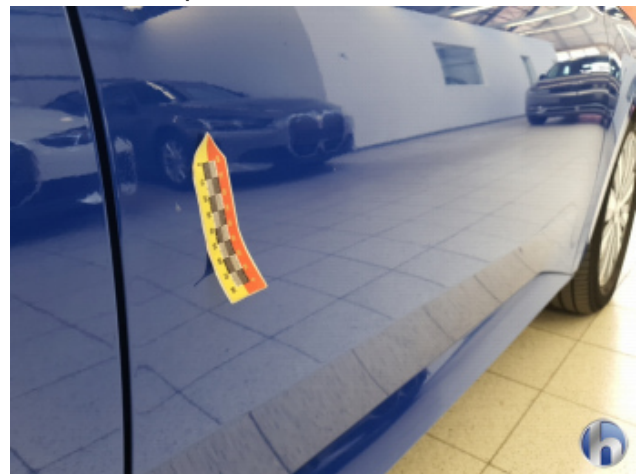
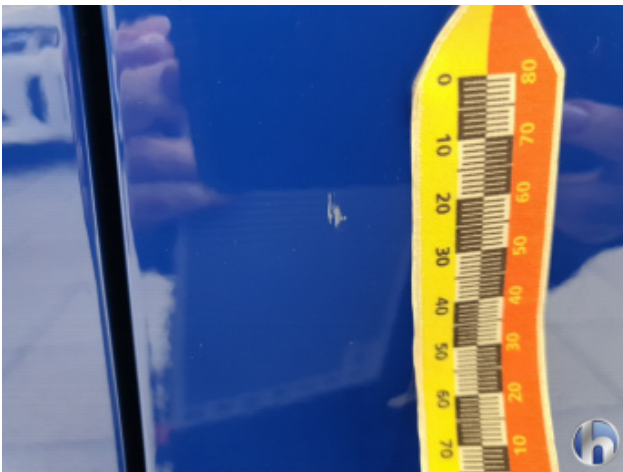
| 9. | Tür Vorne - Rechts | Kratzer | Smart Repair |

9. Tür Vorne - Rechts  
Kratzer - Smart Repair

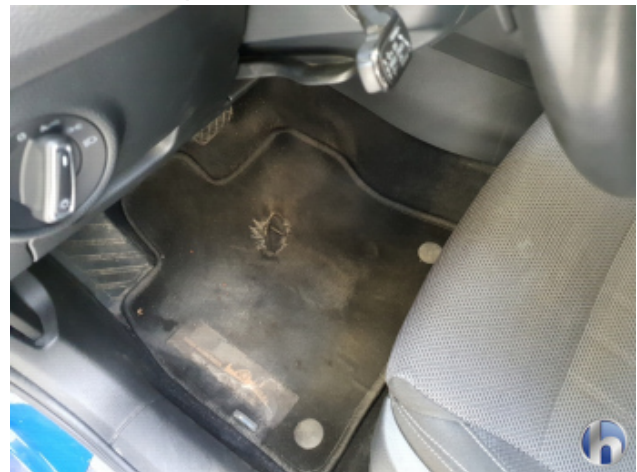
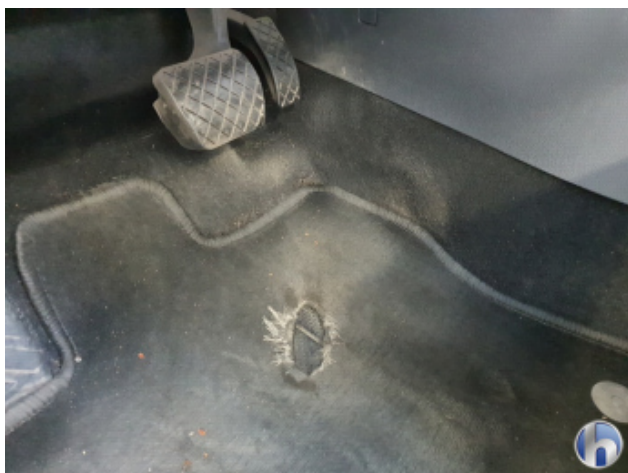
| 10. | Fußmatten Vorn | Loch | Erneuern |

10. Fußmatten Vorn  
Loch - Erneuern

10. Fußmatten Vorn  
**Loch - Erneuern**
