## Zustandsbericht

<b>Kunde :</b>	<b>Allane SE HCBE</b>	<b>Amtl. Kennzeichen :</b>	<b>AC-S 7401E</b>
<b>Berichtsnummer :</b>	<b>0000000919737-DE968</b>		
<b>Referenznummer:</b>	<b>31179101</b>

#### Hyundai Tucson (NX)(12.2020->) Trend Plug-In Hybrid 4WD

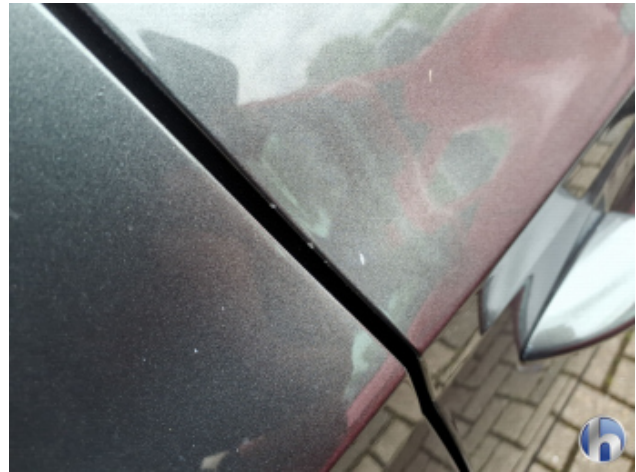
| 1. | Tür Vorne - Rechts | Kratzer | Smart Repair |

1. Tür Vorne - Rechts  
Kratzer - Smart Repair

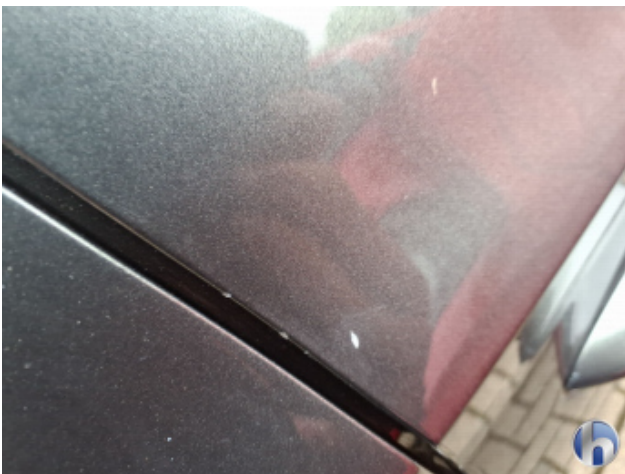
1. Tür Vorne - Rechts  
Kratzer - Smart Repair
