## Zustandsbericht

<b>Kunde :</b>	<b>Allane SE HCBE</b>	<b>Amtl. Kennzeichen :</b>	<b>GN-TV 65E</b>
<b>Berichtsnummer :</b>	<b>000000923716-DE968</b>		
<b>Referenznummer:</b>	<b>31183328</b>

#### Hyundai Ioniq 5 (05.2021->) Dynamiq Elektro

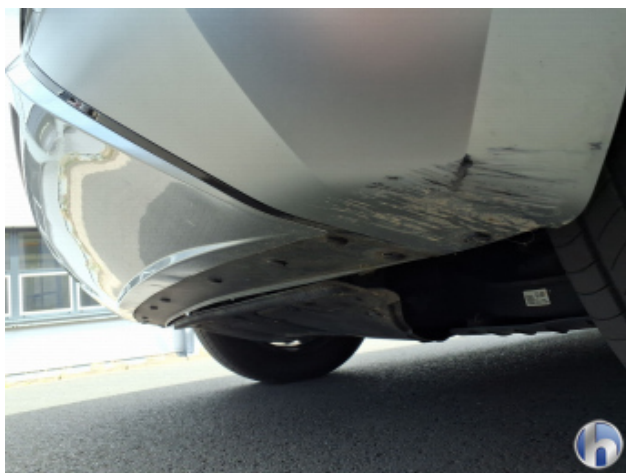
1. Stoßfänger Hinten  
Abschürfung - Lackieren

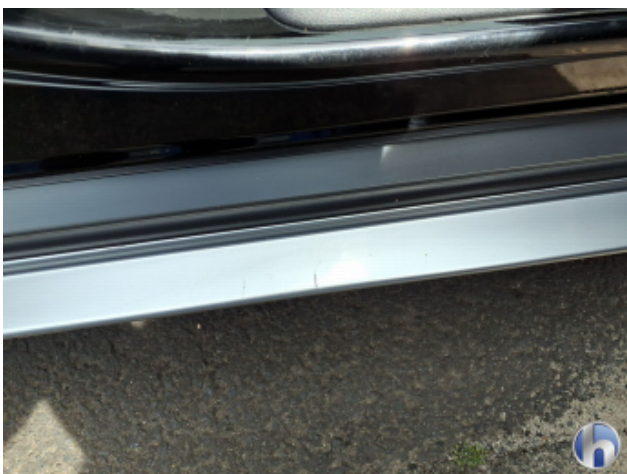
2. Tür Vorne - Rechts  
Gebrauchsspuren - Ohne Reparatur

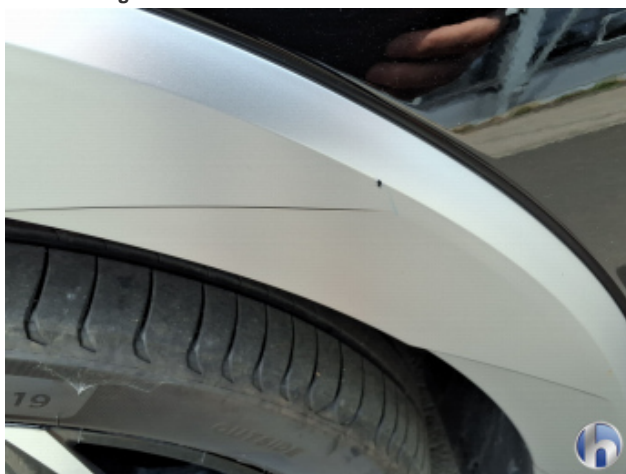
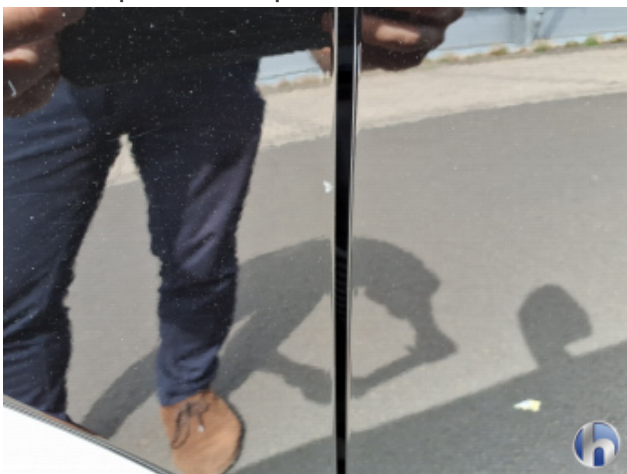
3. Kotflügel Vorne - Links  
Gebrauchsspuren - Ohne Reparatur
