## Bewertungsgutachten

**S ET2980**

**U5YH5F1AGPL036273**

Fahrzeugart	Personenkraftwagen
Hersteller	Kia
Typ / Verkaufsbezeichnung	Xceed (2019->) / Xceed 1.6 Plug-in Hybrid Vision (EURO 6d)
Aufbauart	Kombi
HSN / TSN	2234 / ABE
Fahrzeug-Ident.-Nr.	U5YH5F1AGPL036273
Türen	5
Farbe	Schwarz
Lackierung	Metallic / 1K
Polster / Farbe	Stoff / Anthrazit
Energiequelle / Kraftstoff	Hybr.B/E ext.auf.
Motorart / Zylinderanzahl	Hybridantrieb / 4
Leistung / Hubraum	77 kW / 1580 cm <sup>3</sup>
Schadstoffklasse	EURO6;WLTP;AP;PI/CI; M, N1 I
Getriebe / Gänge	Automatik / 6
Felgen	Leichtmetall
Km-Stand abgelesen	28.635

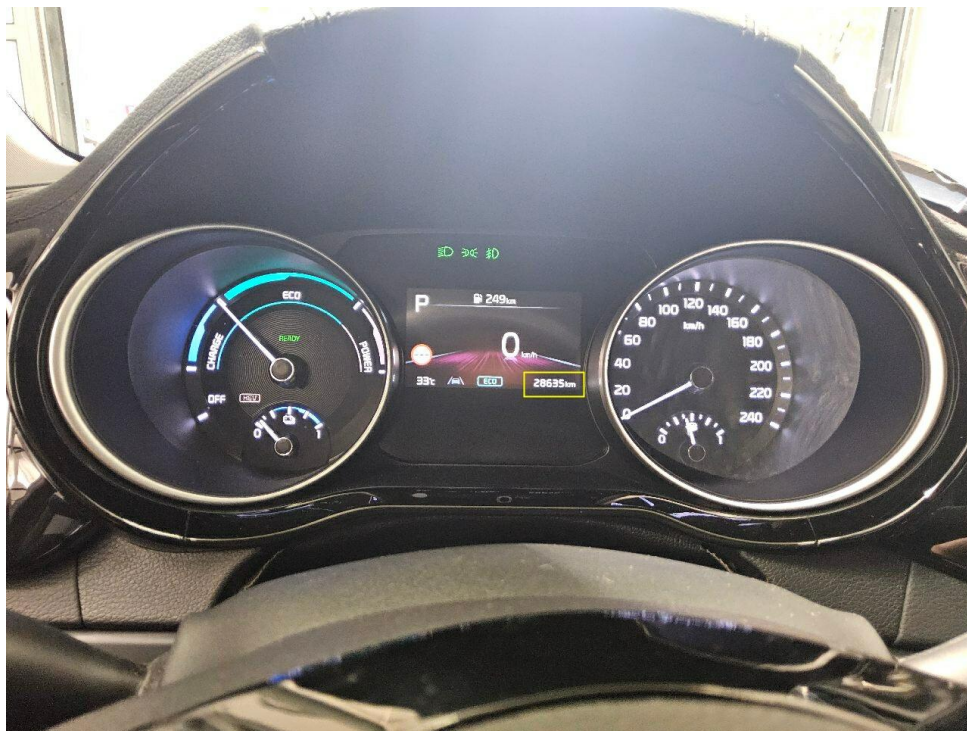
Bild 4 : Kombiinstrument (betriebsbereit) mit Km-Stand

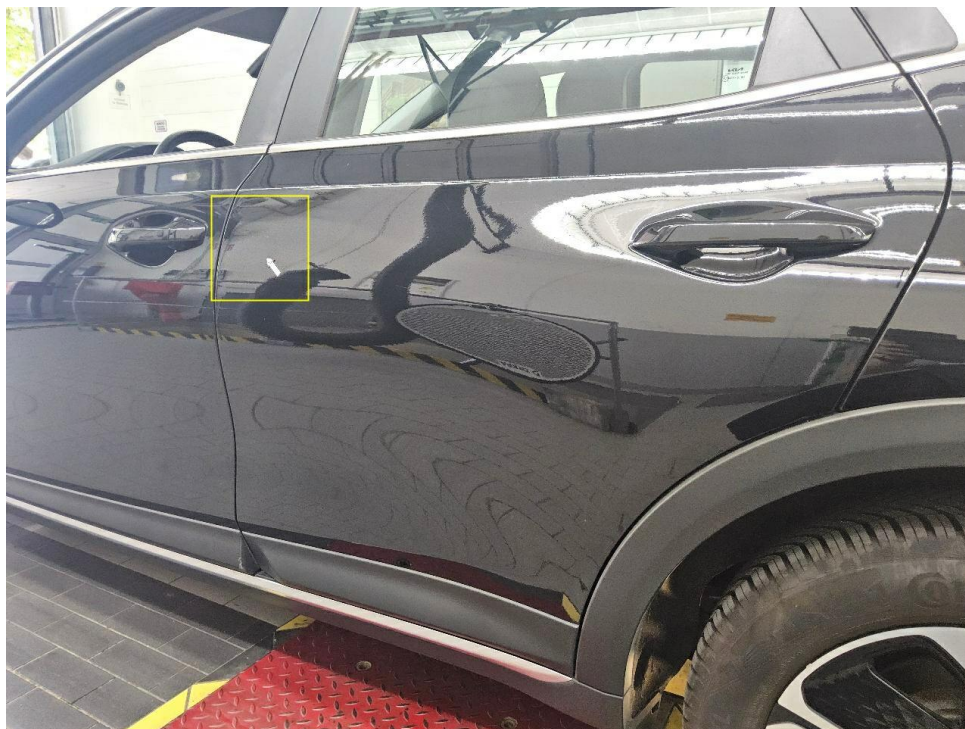
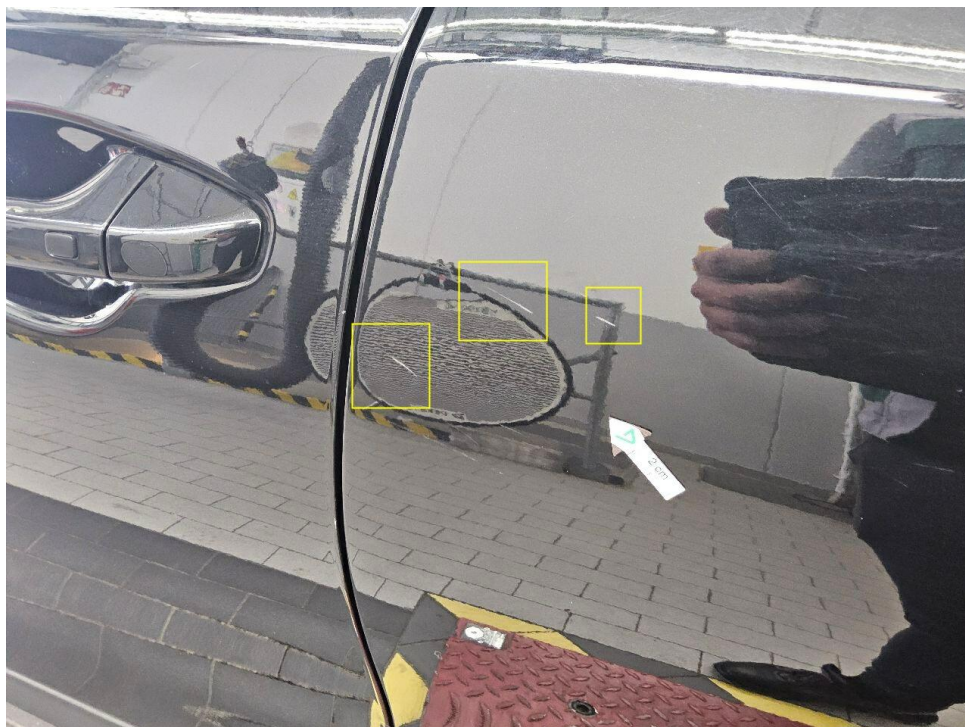
Heckklappe Blende, zerkratzt, lackieren mit Lackaufbau (Bild 9, 10). Tür hinten links Lackierung, zerkratzt, lackieren mit Lackaufbau (Bild 7, 8); Lackvorbereitung;

Bild 7 : Tür hinten links Lackierung, zerkratzt, lackieren mit Lackaufbau

Bild 8 : Tür hinten links Lackierung, zerkratzt, lackieren mit Lackaufbau

Bezeichnung des Schadens / Rep.-Weg	Rep.Kost brutto	Anrechn.	Minderwert brutto	
1. Heckklappe Blende, zerkratzt, lackieren mit Lackaufbau (Bild 9, 10)	190	52.97	-100,64	
2. Tür hinten links Lackierung, zerkratzt, lackieren mit Lackaufbau (Bild 7, 8)	552	52.97	-292,39	
3. Lackvorbereitung	200	100	-200,00	
<b>Rep.Kosten insgesamt / Minderwert</b>	<b>942</b>			<b>-593,03 EUR</b>

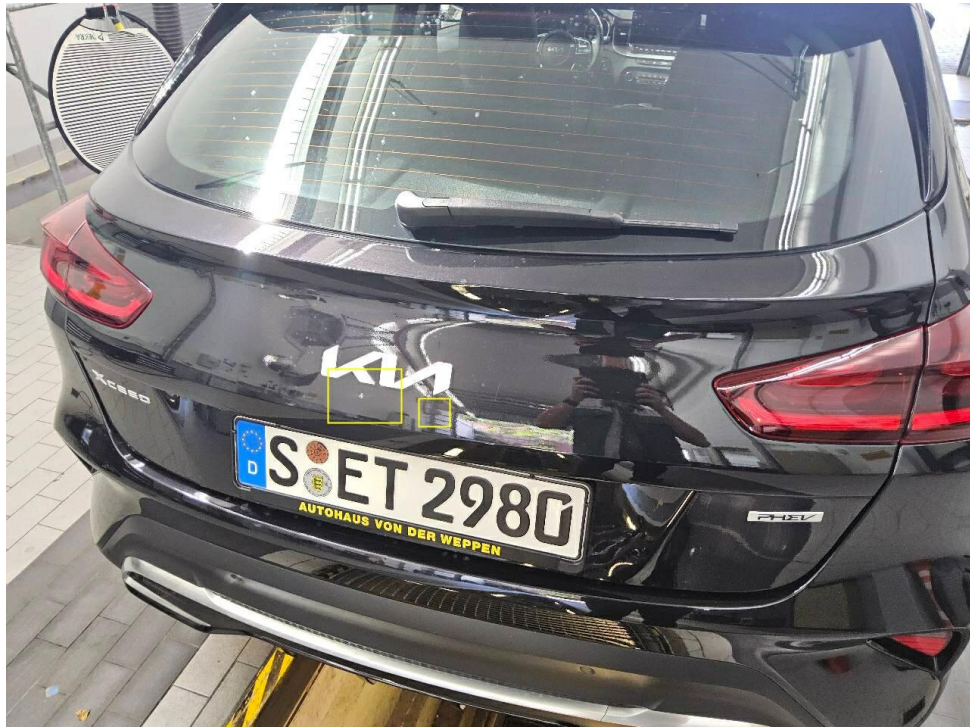
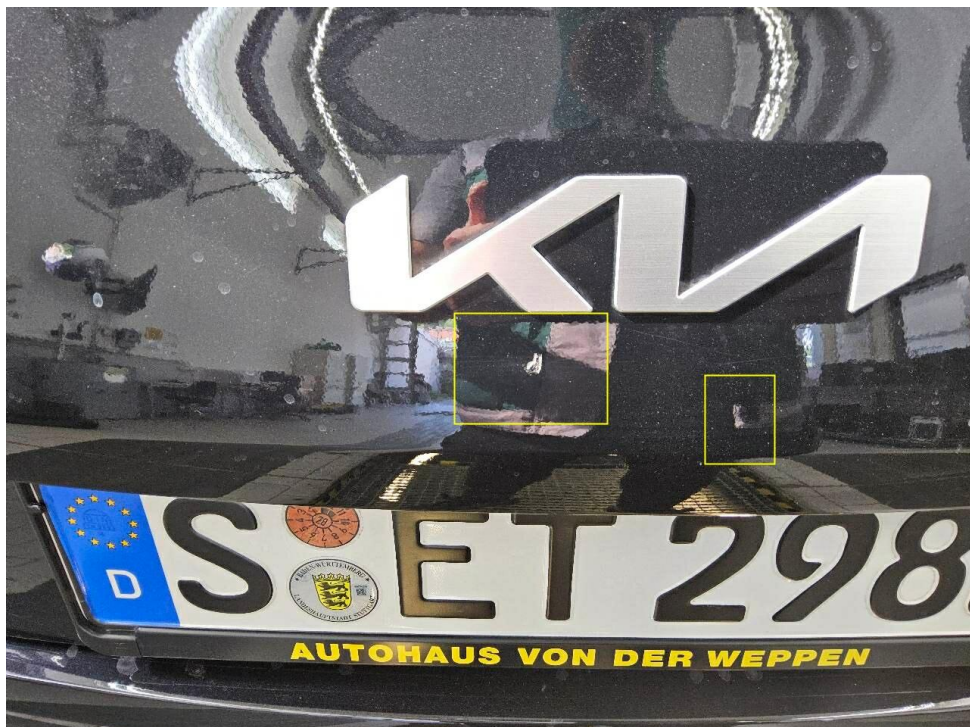
Bild 9 : Heckklappe Blende, zerkratzt

Bild 10 : Heckklappe Blende, zerkratzt
