» Übersicht

Auftrags-Nr: 1002445809
Besichtigt am: 08.05.2026 15:38
Berichts-Nr: 10576408
FIN: VSSZZZKJ1RR122669

» Fahrzeugdaten

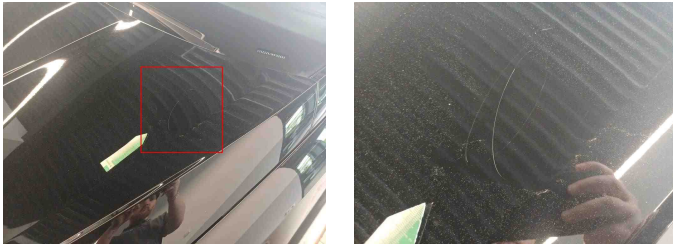
1 - Motorhaube - Kratzer - Lackieren

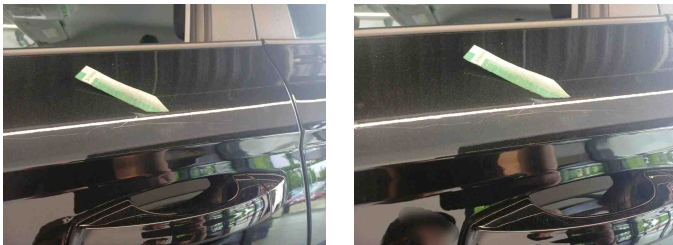
2 - Tür vorne links - Kratzer - Lackieren

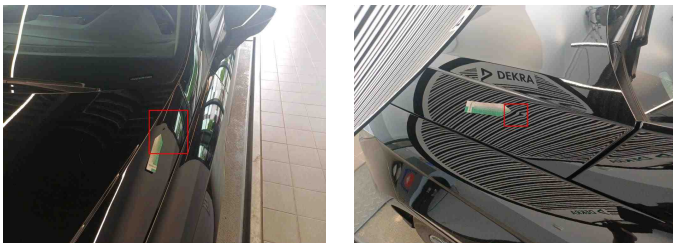
4 - Motorhaube - Delle(n) - Kaltdrücken
