**TMBJR7NX3MY181594**

## Zustandsbericht

Inspection date: 17 Jun 2026  
**Protocol number: 46004622**  
Delivery date: 17 Jun 2026

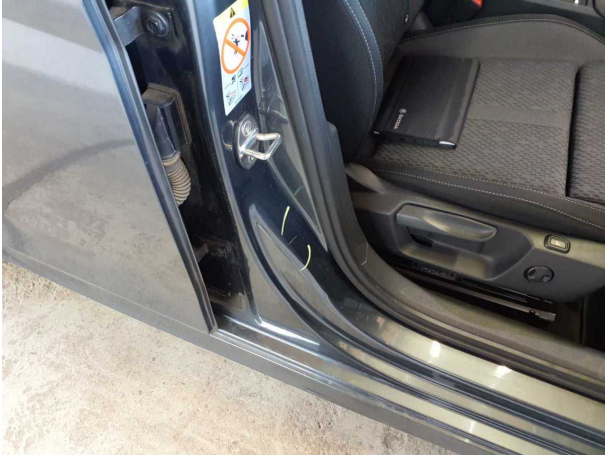
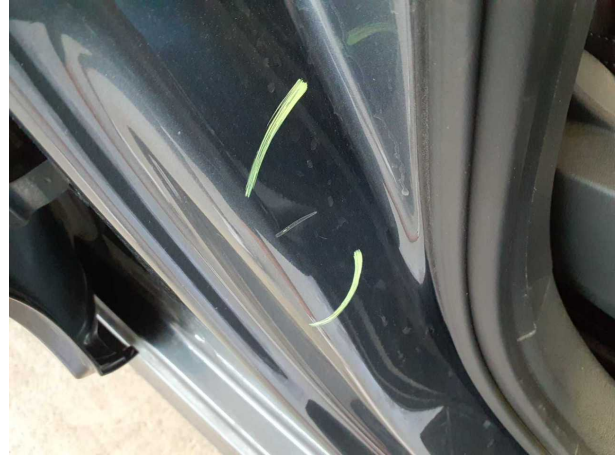
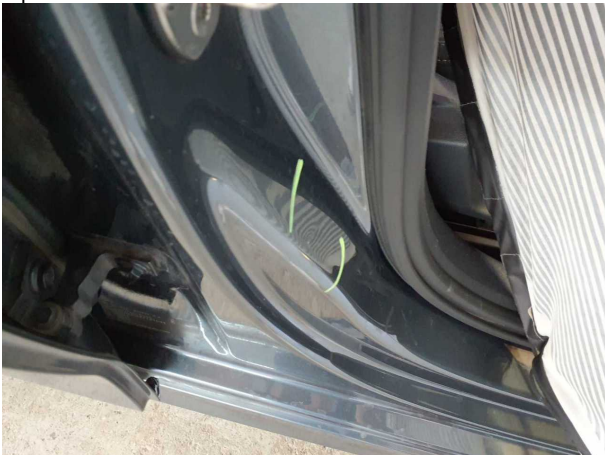
**Damage #2:** Sill - right side: Sill - Dent / paintcoat damage - Smart repair

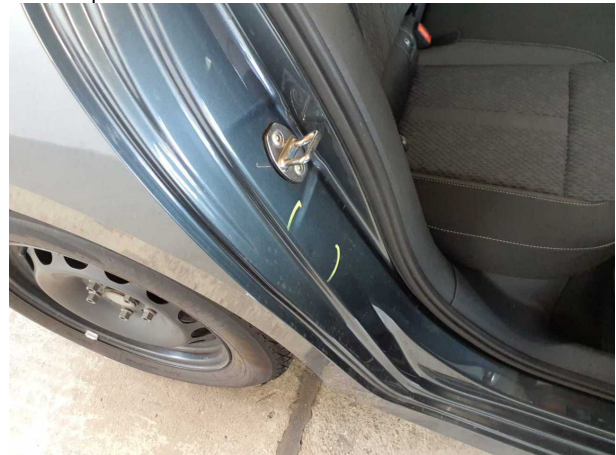
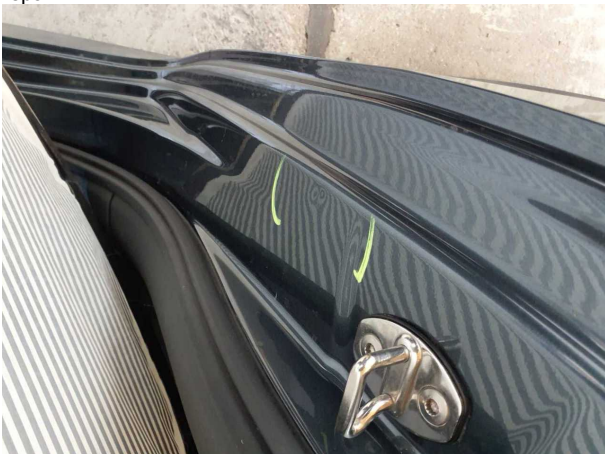
**Damage #3:** Side panel - rear right side: Sill - dent(s) - Smart repair

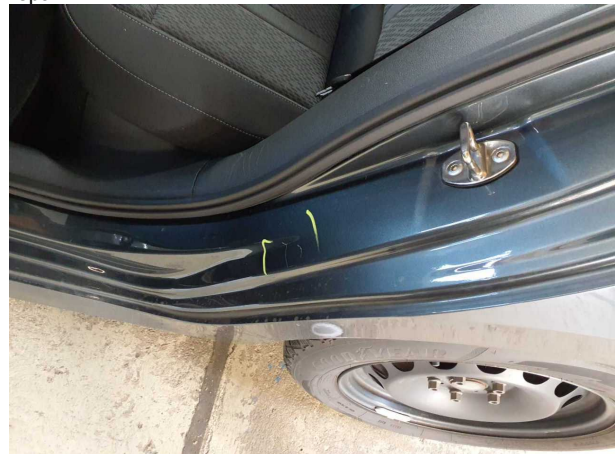
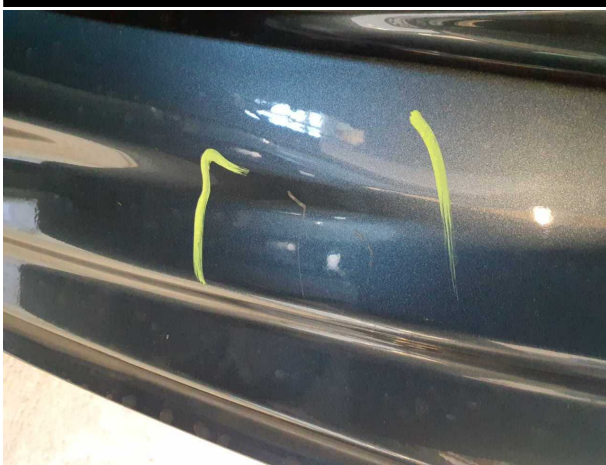
**Damage #4:** Side panel - rear left side: Sill - Scratched - Smart repair

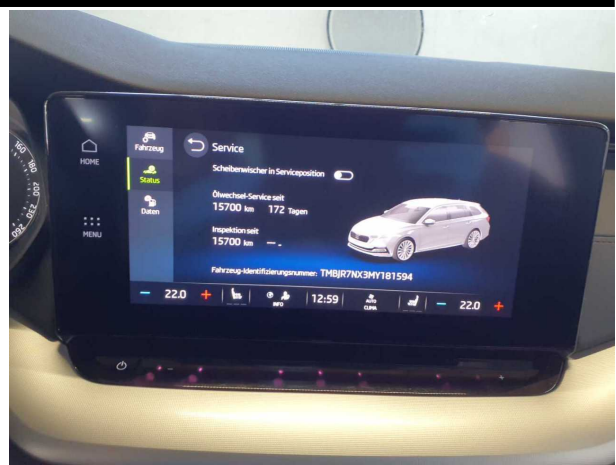
**Damage #5:** Misc.: Inspection / maintenance - Due - Replace

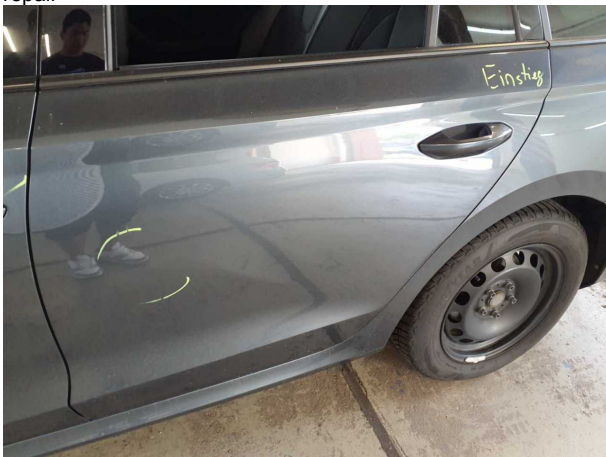
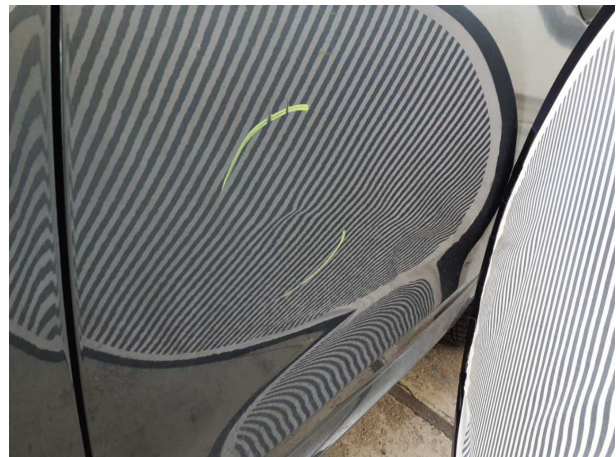
**Damage #7:** Door - rear left side: Door - dent(s) - Repair and paint

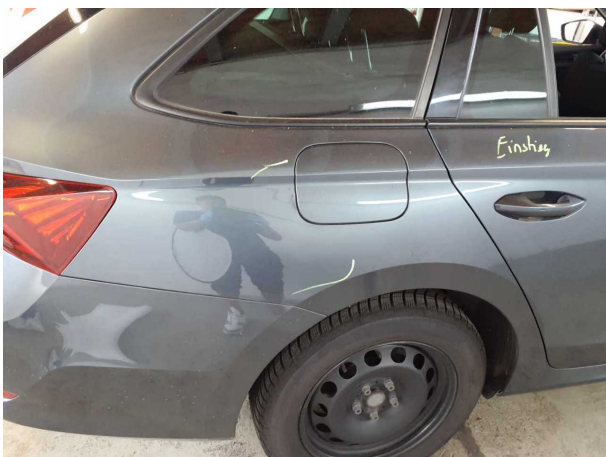
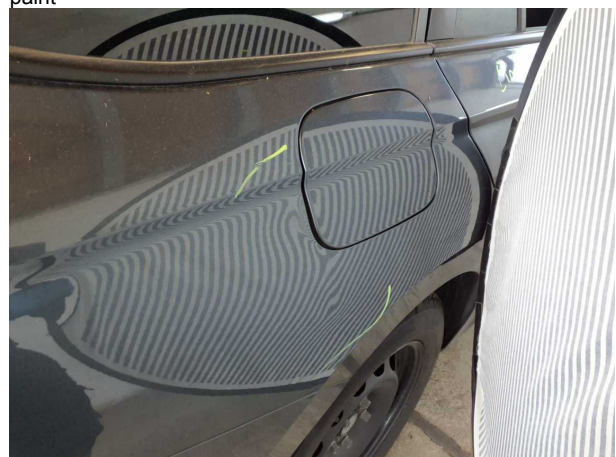
**Damage #8:** Side panel - rear right side: Side panel - Deformed - Repair and paint

**Damage #8:** Side panel - rear right side: Side panel - Deform... - Repair and paint

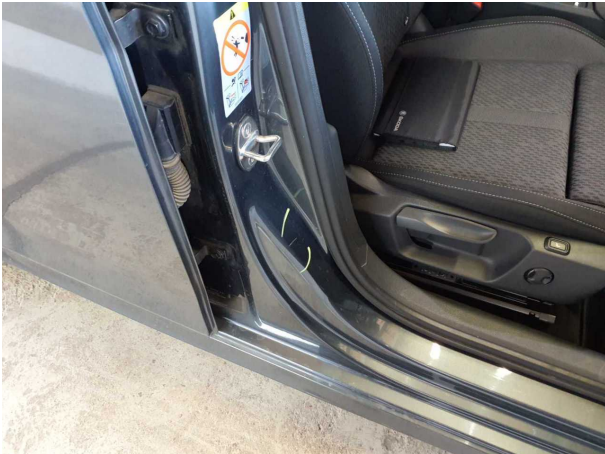
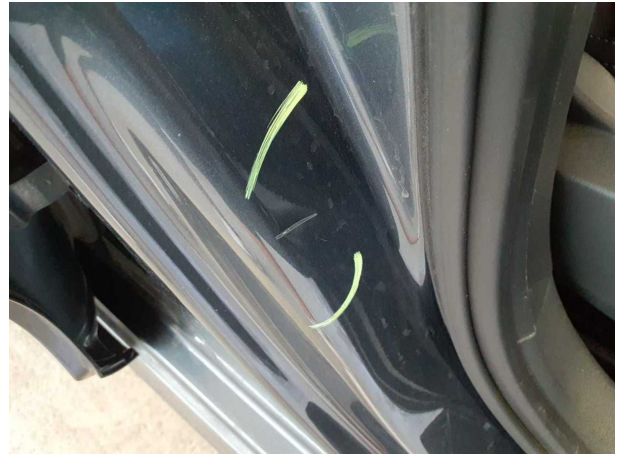
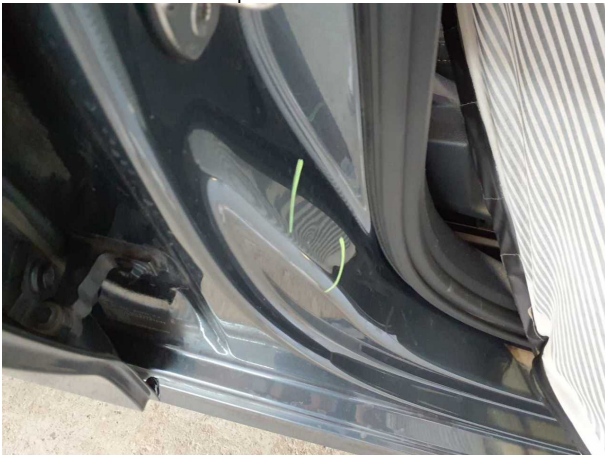
**Beschädigung #2:** Schweller rechts: Einstieg - Delle / Lackschaden - Smart Repair

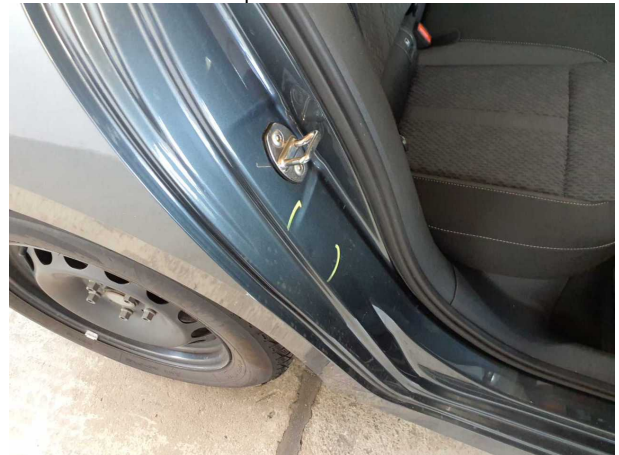
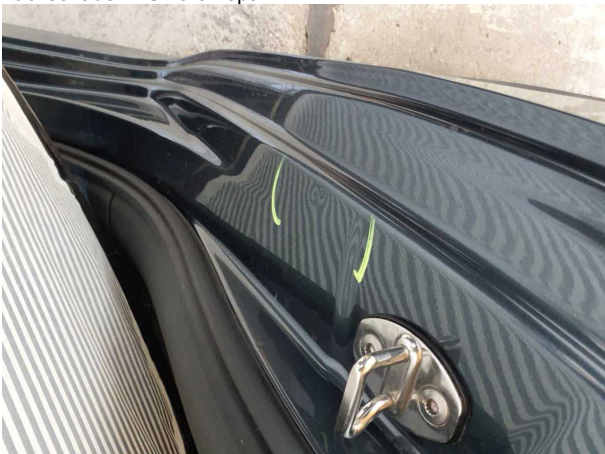
**Beschädigung #3:** Seitenwand rechts: Einstieg - Delle(n) - Smart Repair

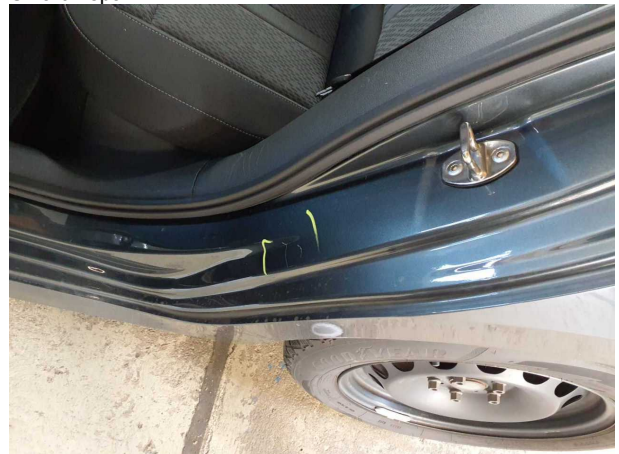
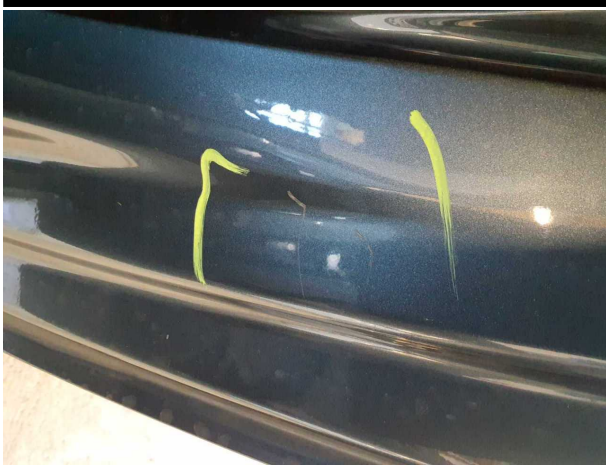
**Beschädigung #4:** Seitenwand links: Einstieg - verkratzt / verschürft - Smart Repair

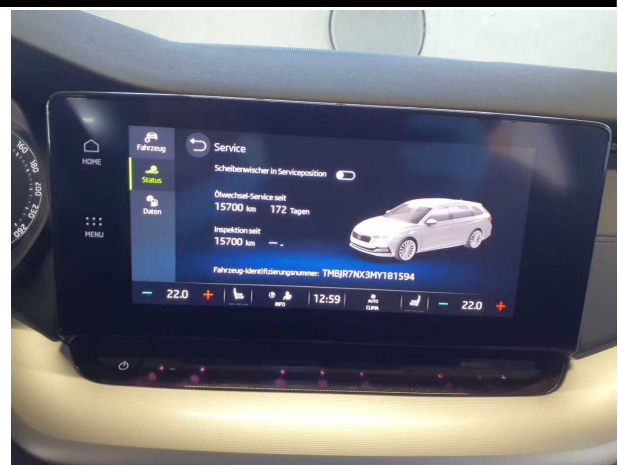
**Beschädigung #5:** Sonstiges: Inspektion/Wartung - fällig - erneuern

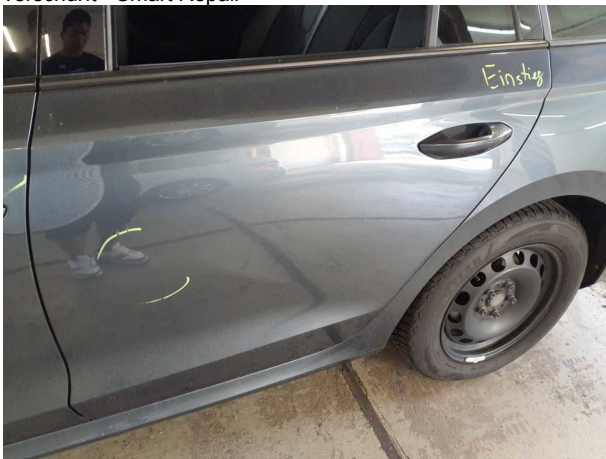
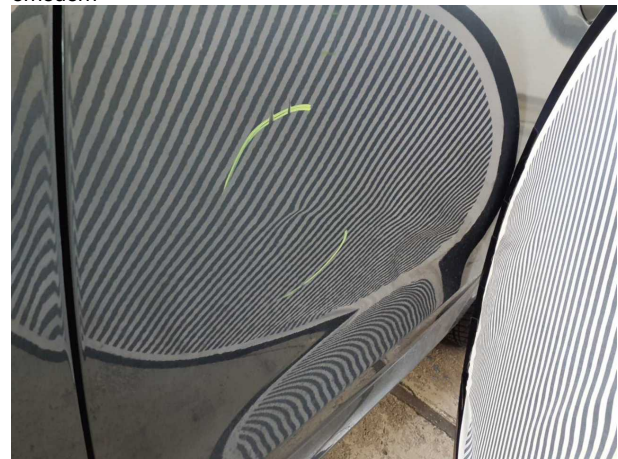
**Beschädigung #7:** Tür hinten links: Tür - Delle(n) - instandsetzen und lackieren
