# Zustandsbericht

- Protokoll der Fahrzeugbewertung -

Berichts-Nr: 10403670  
vom: 10.04.2026

<b>Fahrzeugkategorie:</b>	Personenkraftwagen
<b>Fahrzeugart:</b>	Limousine
<b>Hersteller:</b>	Audi
<b>Modell:</b>	A4
<b>HSN / TSN:</b>	0588 / BWJ
<b>Erstzulassungsdatum:</b>	25.04.2023
<b>Laufleistung:</b>	43.357 km
<b>Nachweis Kilometerstand:</b>	Abgelesen
<b>Farbe:</b>	Mythoschwarz Metallic
<b>Farbe Dach:</b>	Mythoschwarz Metallic
<b>Antriebsart:</b>	Allrad
<b>Motorisierung/Kraftstoff:</b>	Diesel
<b>Hubraum:</b>	2.000 ccm
<b>Leistung:</b>	150 kW (205 PS)
<b>Fahrzeuglänge:</b>	
<b>Fahrzeughöhe:</b>	
<b>Fahrzeugbreite:</b>	
<b>Zulässiges Gesamtgewicht:</b>	
<b>Radstand:</b>	
<b>Anzahl Achsen:</b>	2
<b>Zylinder:</b>	4
<b>Schadstoffklasse:</b>	Euro 6
<b>Anzahl Türen:</b>	4
<b>Anzahl Sitze:</b>	5
<b>Getriebe:</b>	Automatik 7-Gang
<b>Polsterart:</b>	Stoff
<b>Interieurfarbe:</b>	schwarz-schwarz/schwarz-schwarz/schwarz/titangrau
<b>Anzahl vorhandene Schlüssel:</b>	1

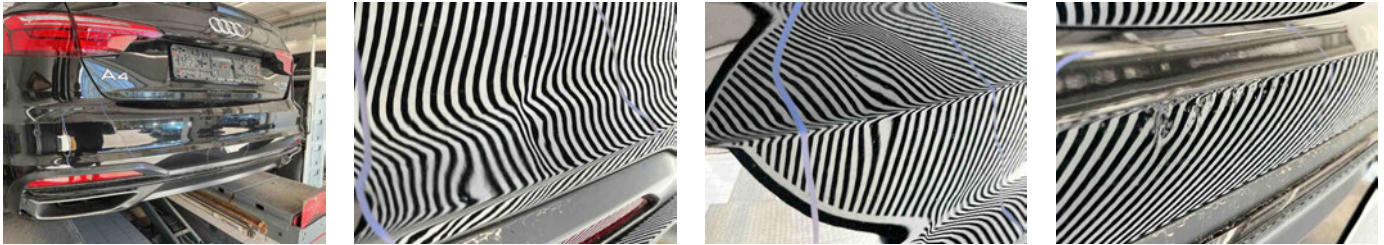
Nr	Bauteil	Schadensbeschreibung	Reparaturempfehlung
1	Stoßfänger hinten	Instandsetzung nicht sach-/fachgerecht	Ersetzen und lackieren
2	Zusätzliche Felge(n)	Kratzer	Pauschalbetrag
3	Vorbereitungszeit Kunststoff-Lackierung	Lack Vorbereitung	Ausführen
4	Tür hinten rechts	Delle(n)	Kaltdrücken
5	HU/AU (Haupt-/Abgasuntersuchung)	Abgelaufen	Erneuern
6	Stoßfängerspoiler vorne	Kratzer	Smart Repair

1 - Stoßfänger hinten - Instandsetzung nicht sach-/fachgerecht - Ersetzen und lackieren

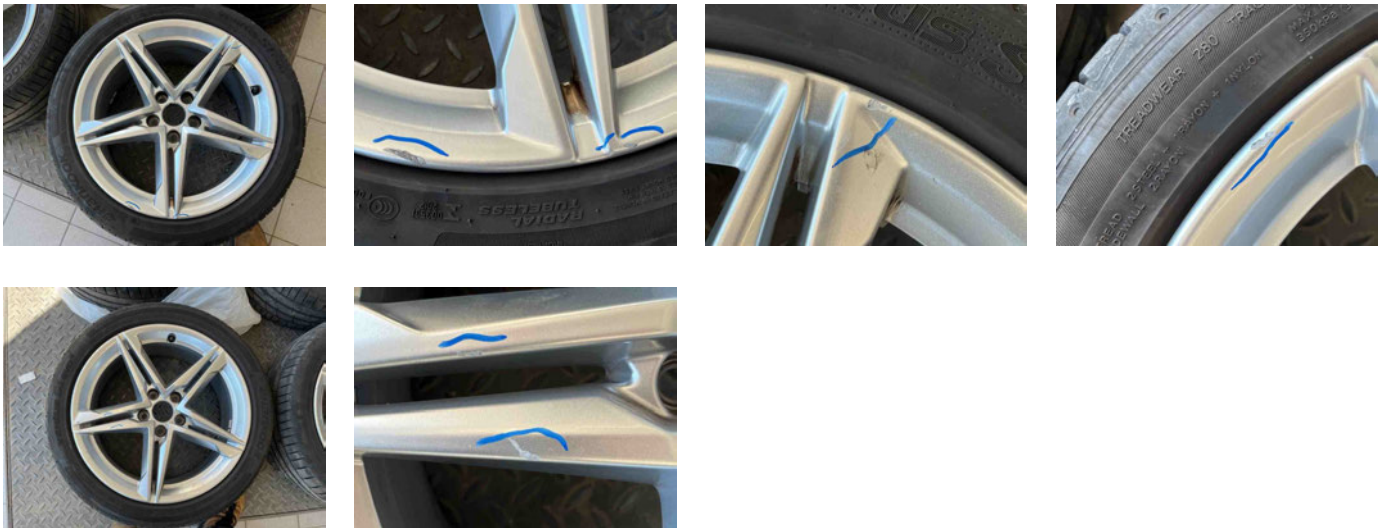
2 - Zusätzliche Felge(n) - Kratzer - Pauschalbetrag

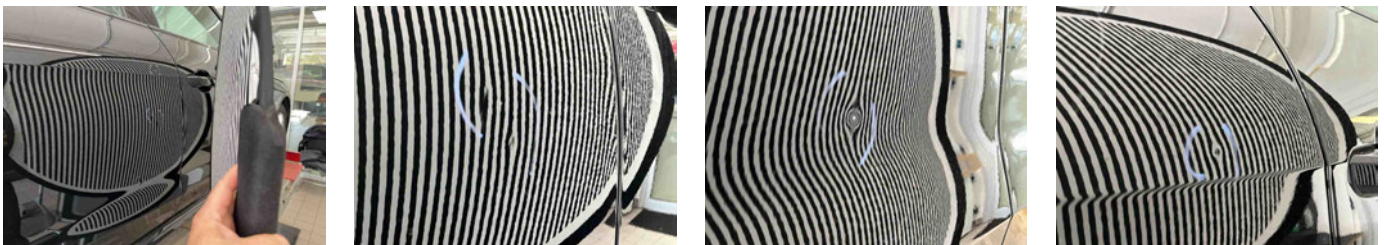
4 - Tür hinten rechts - Delle(n) - Kaltdrücken
