# Zustandsbericht / Minderwertgutachten

| Hersteller | Skoda | Typ / Verkaufsbez. | Kamq (NW4)(07.2019->) / Kamq 1.5 TSI Monte Carlo OPF (EURO 6d) |
| Sitzplätze | 5 | Fahrzeug-Ident.-Nr. | TMBGK9NW9N3059161 |

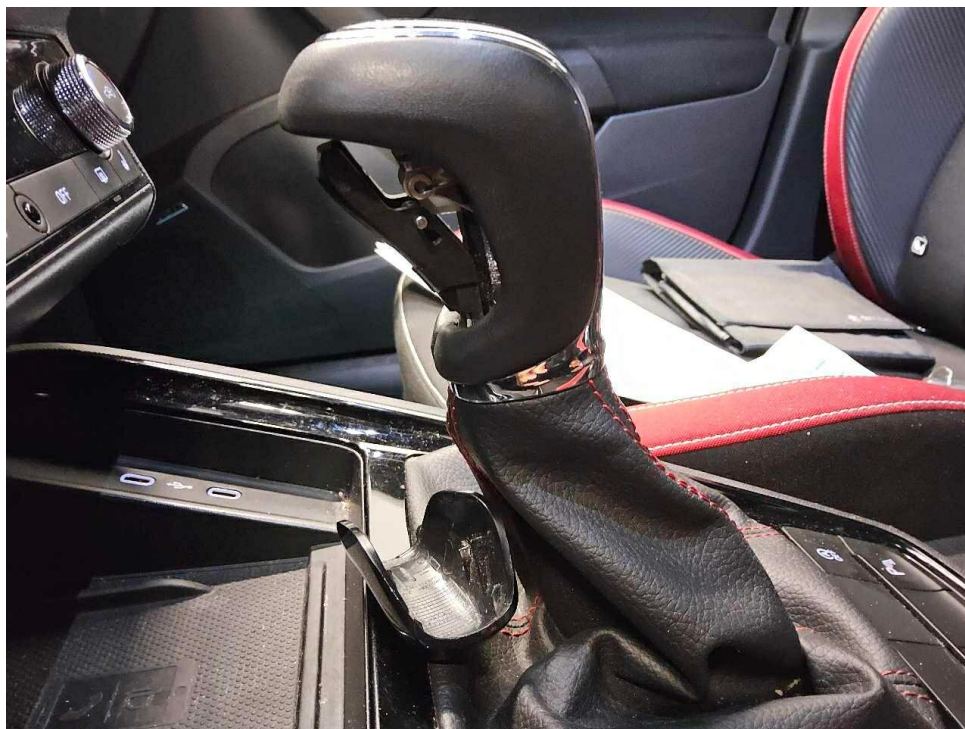
Bild 15 : Schaltknauf, Entriegelungsgriff lose

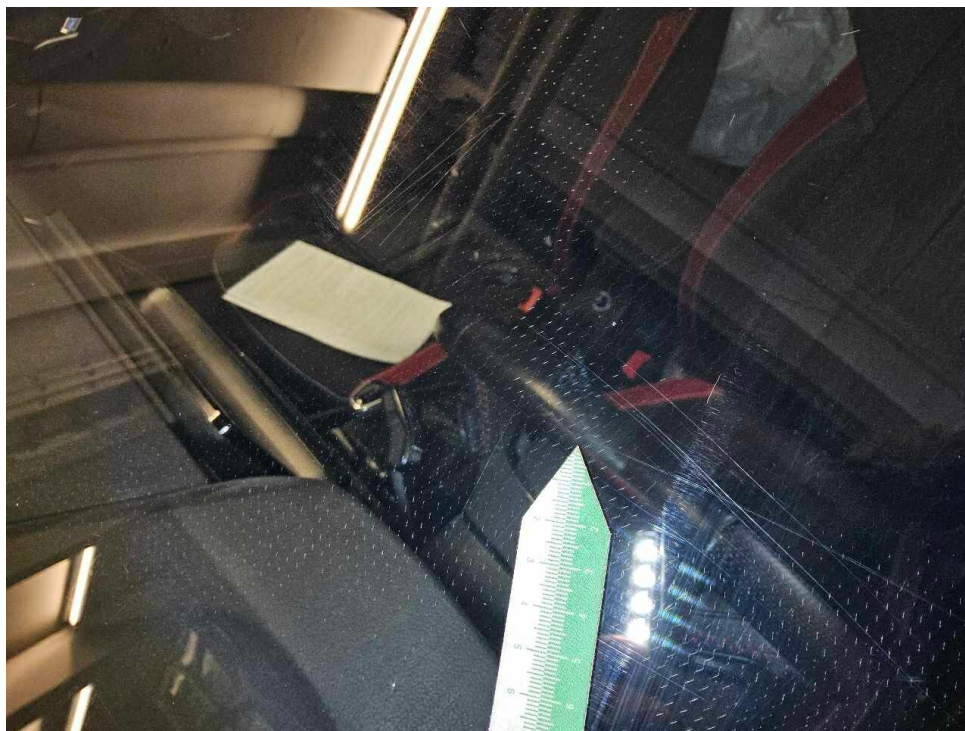
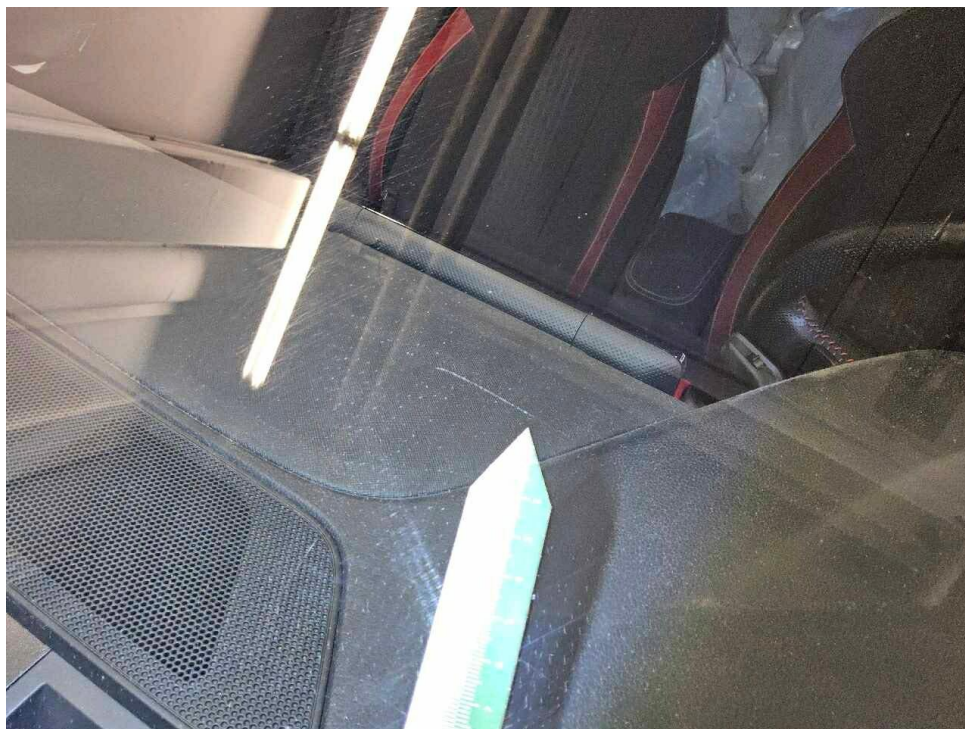
Bild 16 : Frontscheibe, stark zerkratzt

Bild 17 : Frontscheibe, stark zerkratzt

1. Frontscheibe, stark zerkratzt, erneuern  
(Bild 16, 17)
2. Heckscheibe, stark zerkratzt, erneuern  
(Bild 18, 19)
3. Türscheibe hinten rechts, stark

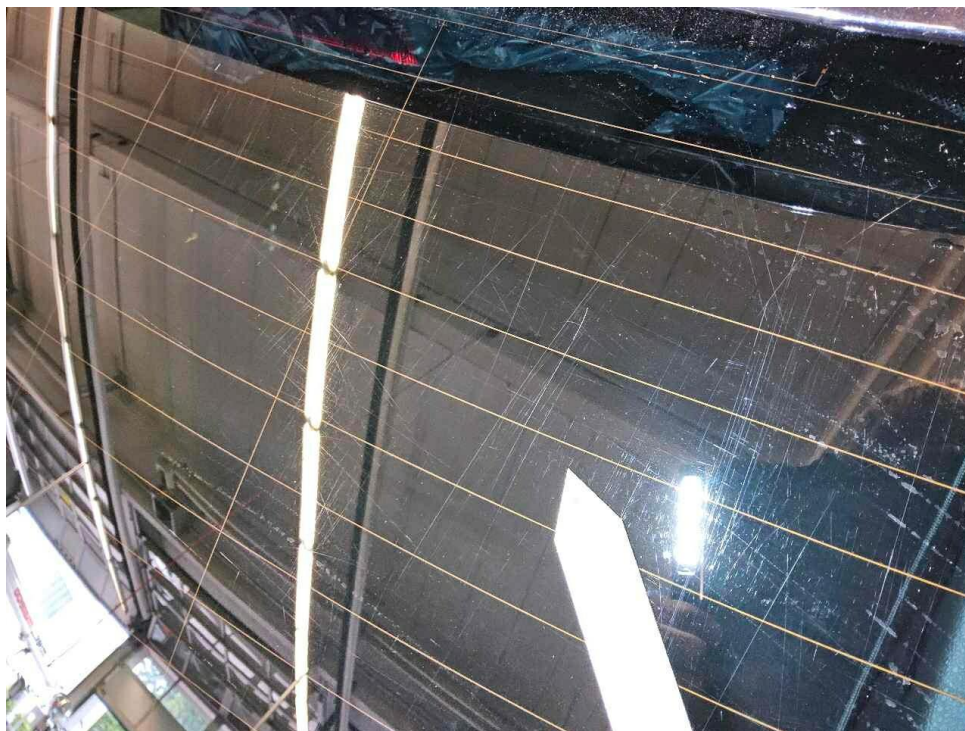
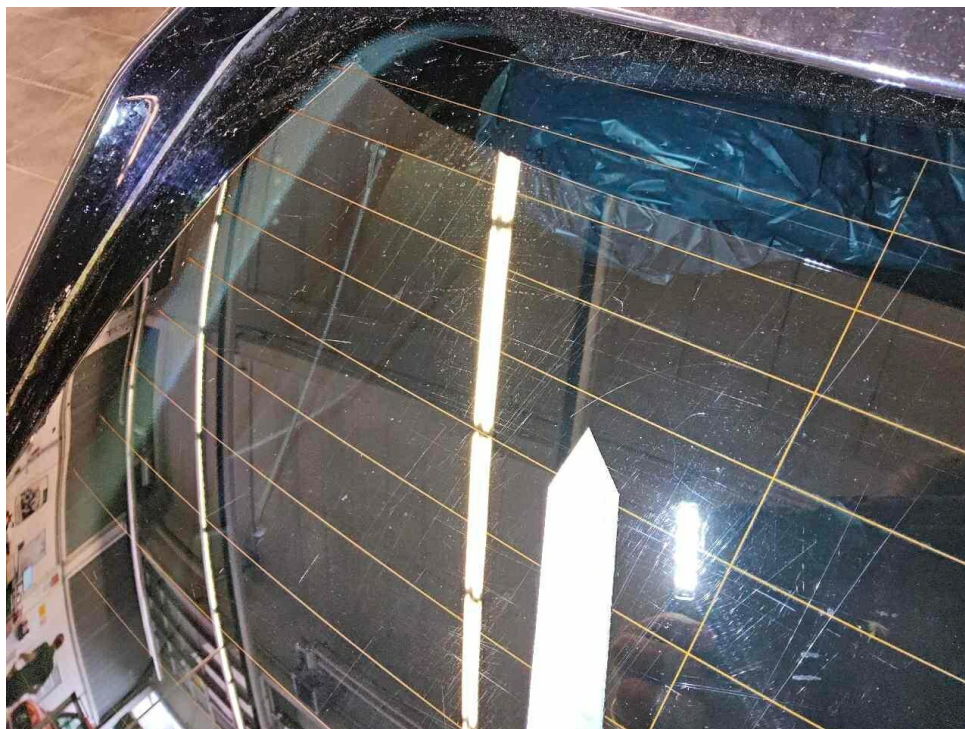
Bild 18 : Heckscheibe, stark zerkratzt

Bild 19 : Heckscheibe, stark zerkratzt

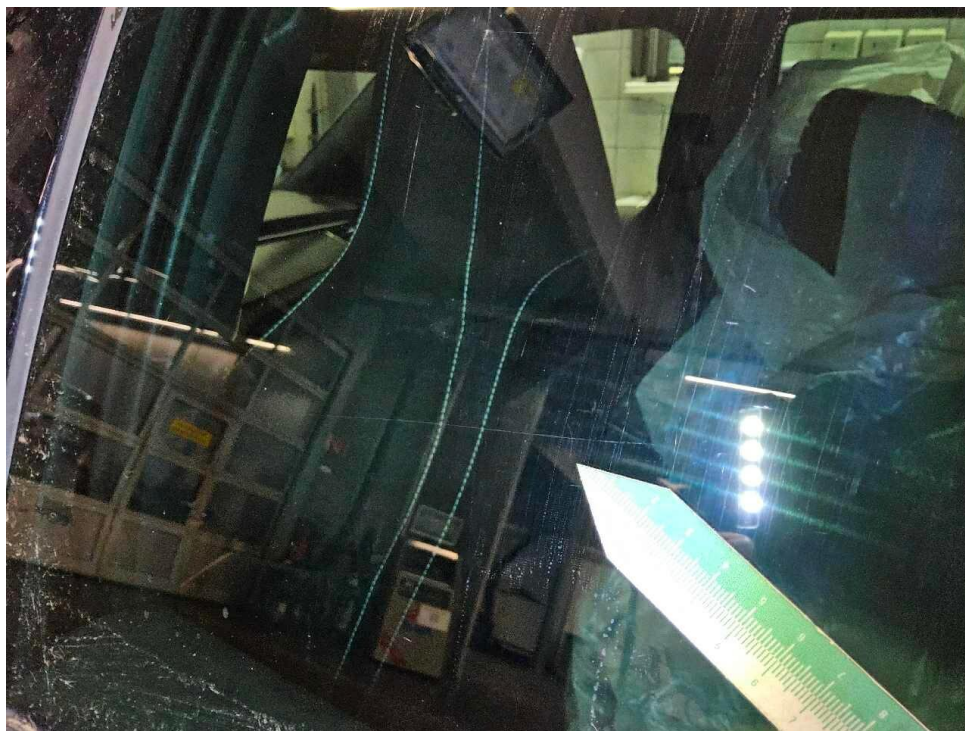
Bild 20 : Türscheibe hinten rechts, stark zerkratzt

- zerkratzt, erneuern (Bild 20)
- 4. Türscheibe hinten links, stark zerkratzt, erneuern
- 5. glanzgedrehte Felge vorne rechts, zerkratzt, erneuern (Bild 28)
- 6. glanzgedrehte Felge vorne links, zerkratzt, erneuern (Bild 22)
- 7. glanzgedrehte Felge hinten rechts, zerkratzt, erneuern (Bild 26)
- 8. Frontspoiler, eingedrückt, erneuern (Bild 31)
- 9. Fußmatte vorne links, verschlissen, erneuern (Bild 24)
- 10. Schaltknauf, Entriegelungsgriff lose, erneuern (Bild 15)
- 11. Tür hinten rechts Einstieg Lackierung, zerkratzt, smart repair (Bild 27)
- 12. Tür hinten links Einstieg Lackierung, zerkratzt, smart repair (Bild 25)
- 13. Stoßfänger vorne Lackierung, zerkratzt, smart repair (Bild 32)

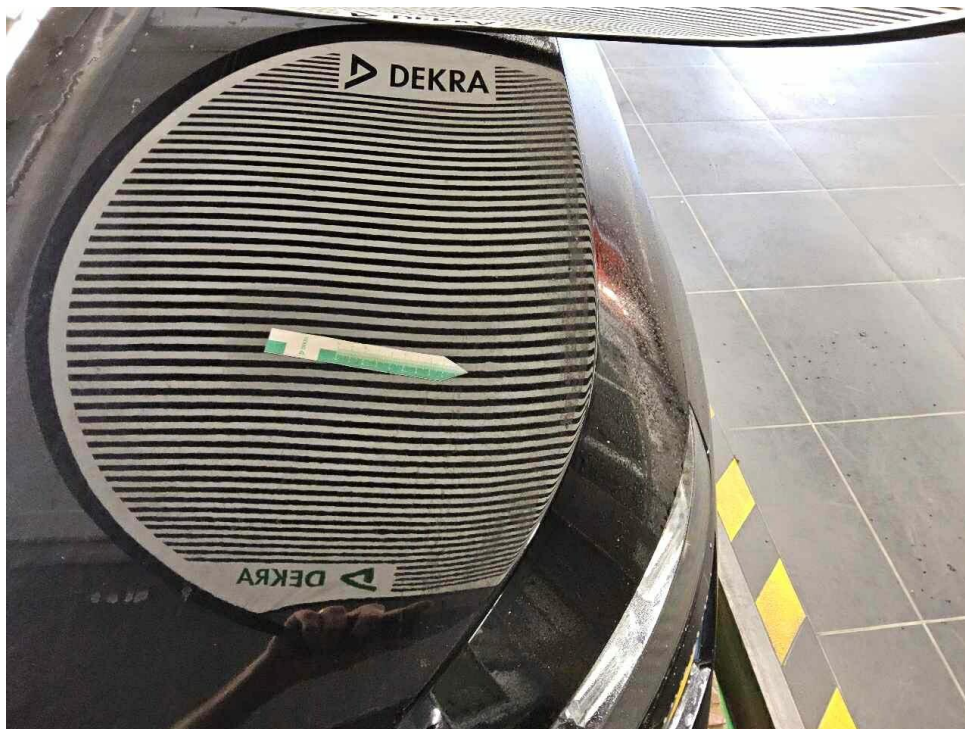
Bild 21 : Motorhaube, eingedellt, Gebrauchsspur

Seitenteil hinten rechts, eingedellt, Gebrauchsspur (Bild 30)  
 Tür vorne links, eingedellt, Gebrauchsspur (Bild 23)  
 Motorhaube, eingedellt, Gebrauchsspur (Bild 21)

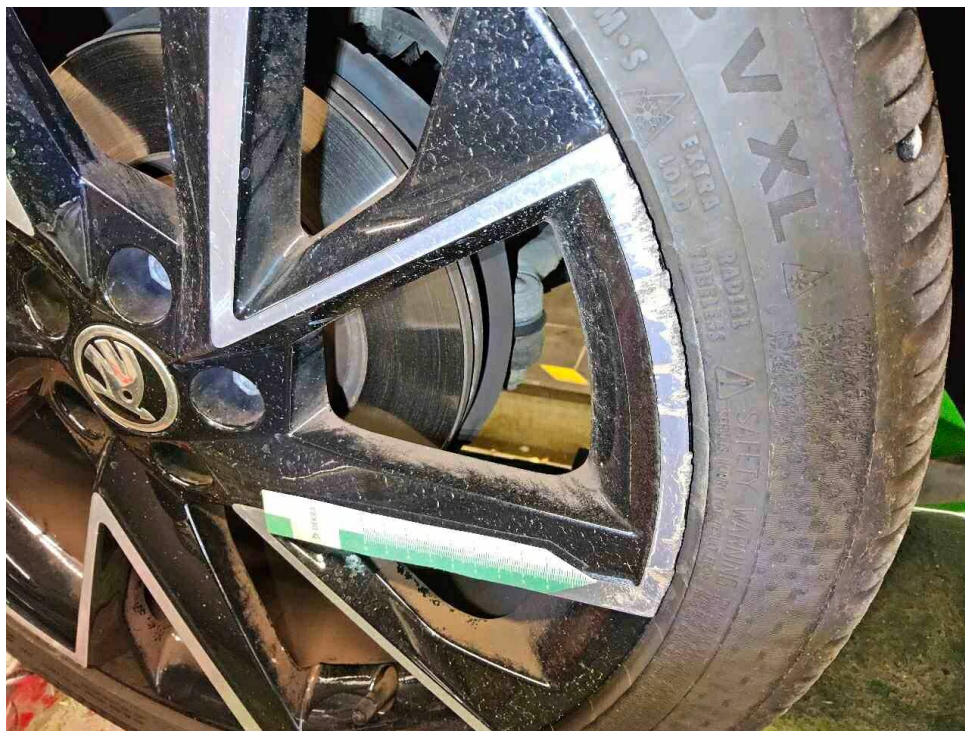
Bild 22 : glanzgedrehte Felge vorne links, zerkratzt

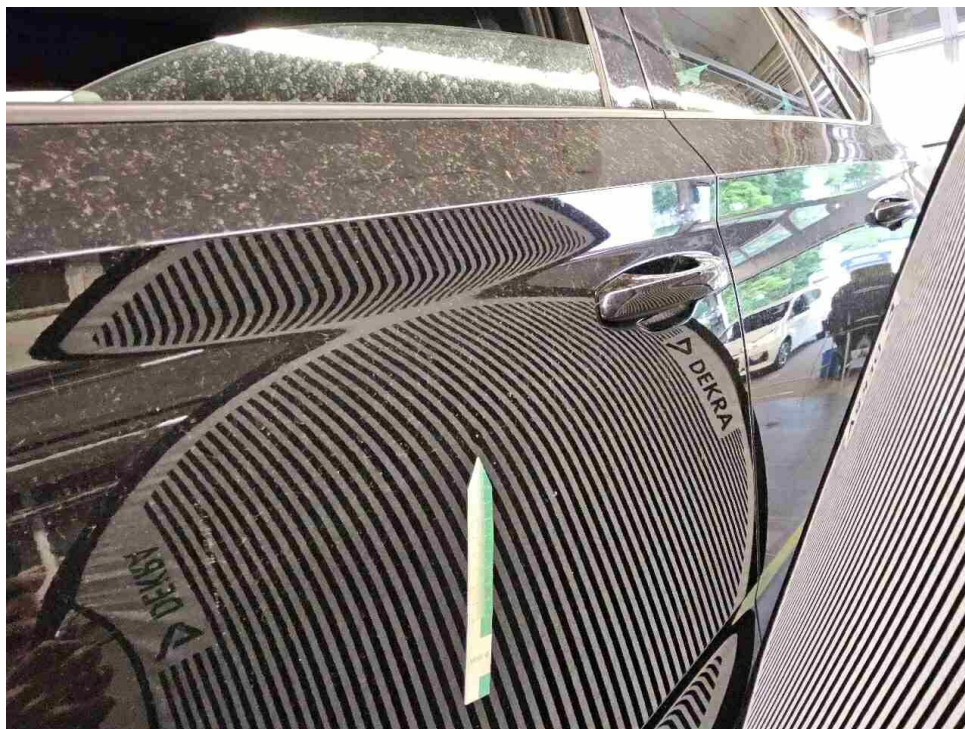
Bild 23 : Tür vorne links, eingedellt, Gebrauchsspur

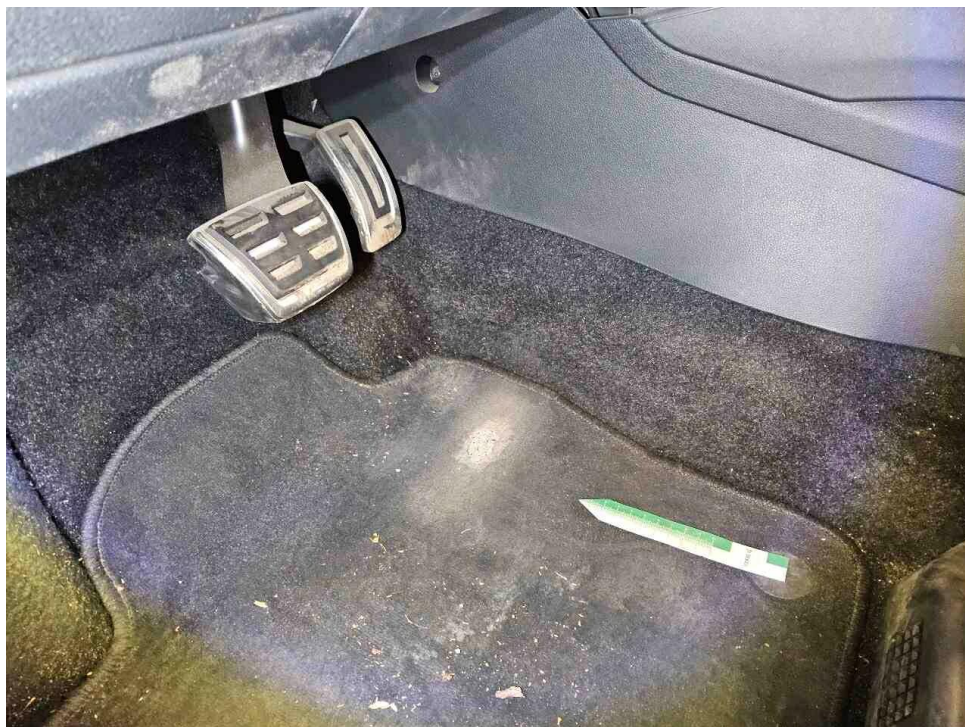
Bild 24 : Fußmatte vorne links, verschlissen

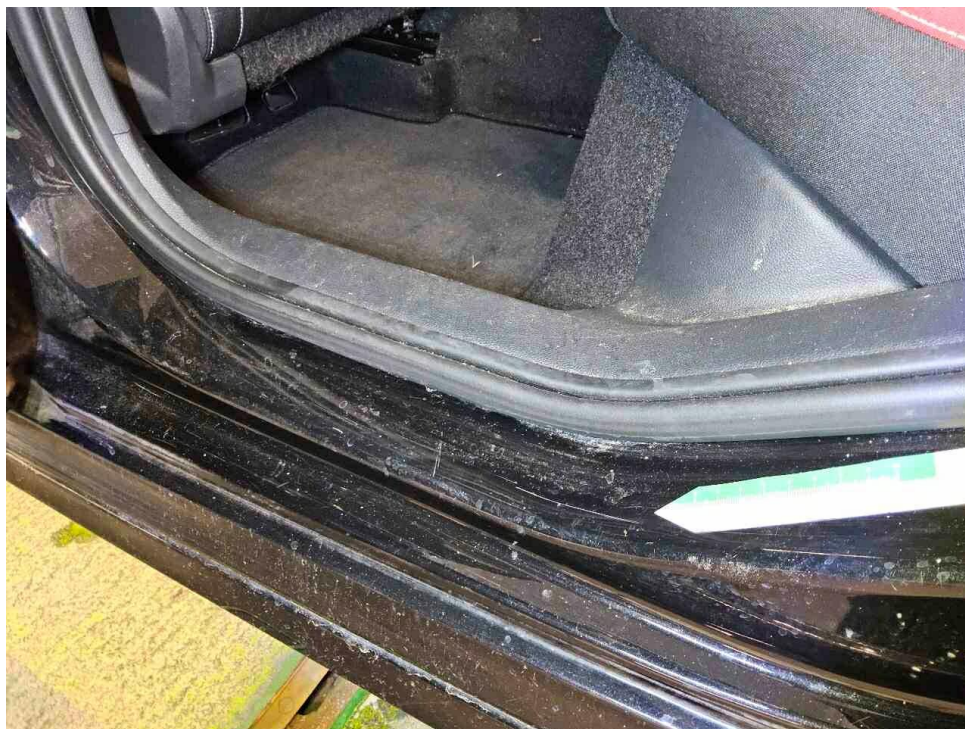
Bild 25 : Tür hinten links Einstieg Lackierung, zerkratzt, smart repair

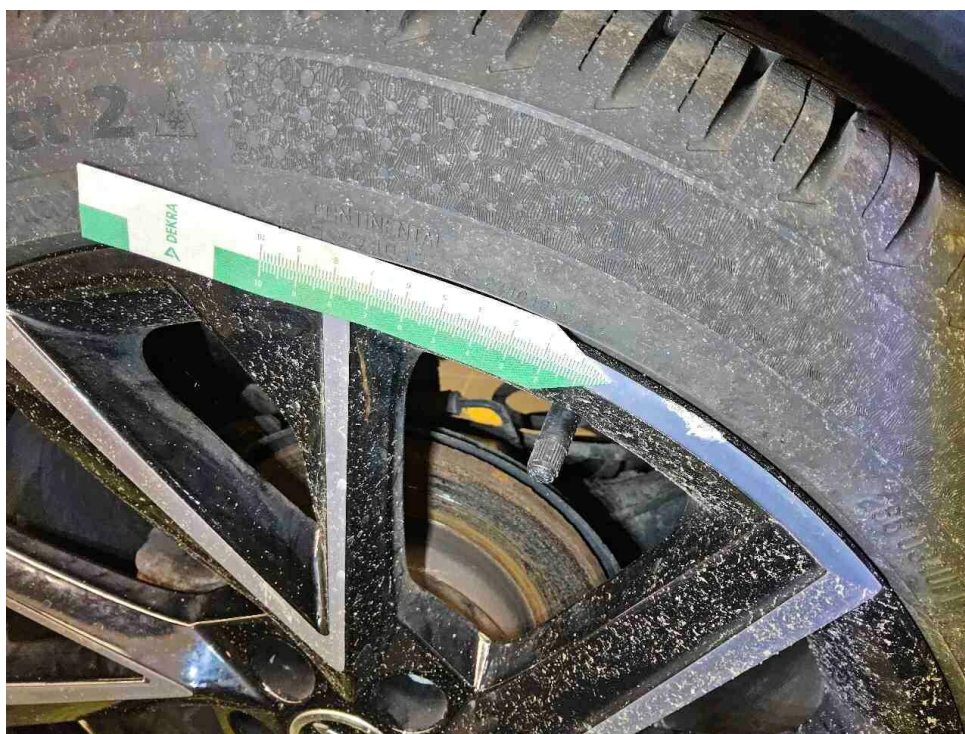
Bild 26 : glanzgedrehte Felge hinten rechts, zerkratzt

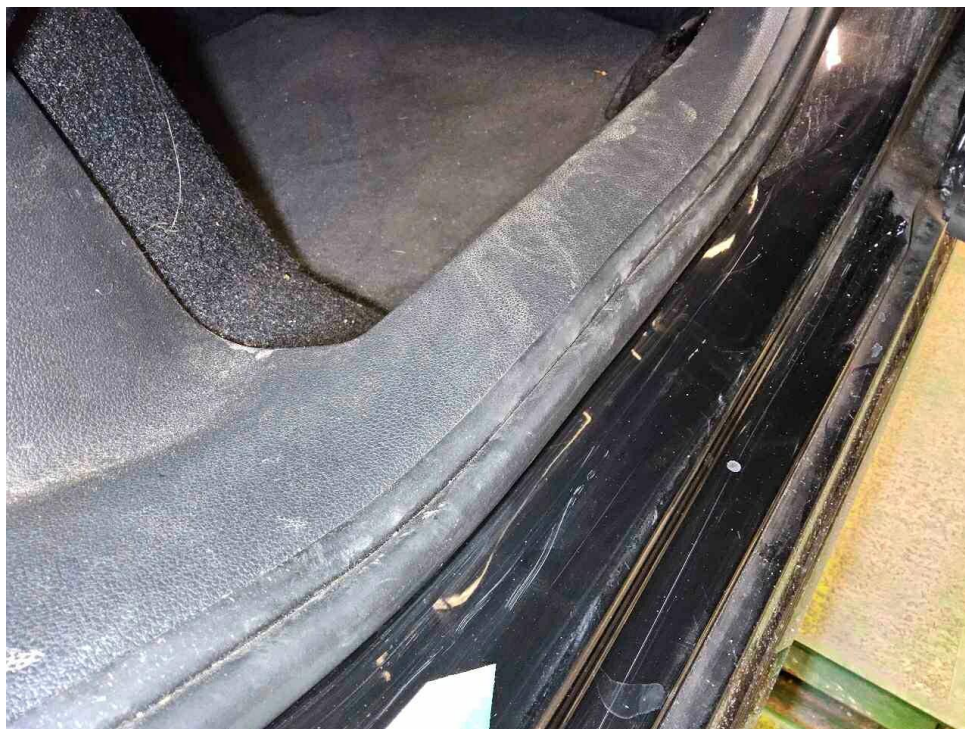
Bild 27 : Tür hinten rechts Einstieg Lackierung, zerkratzt, smart repair

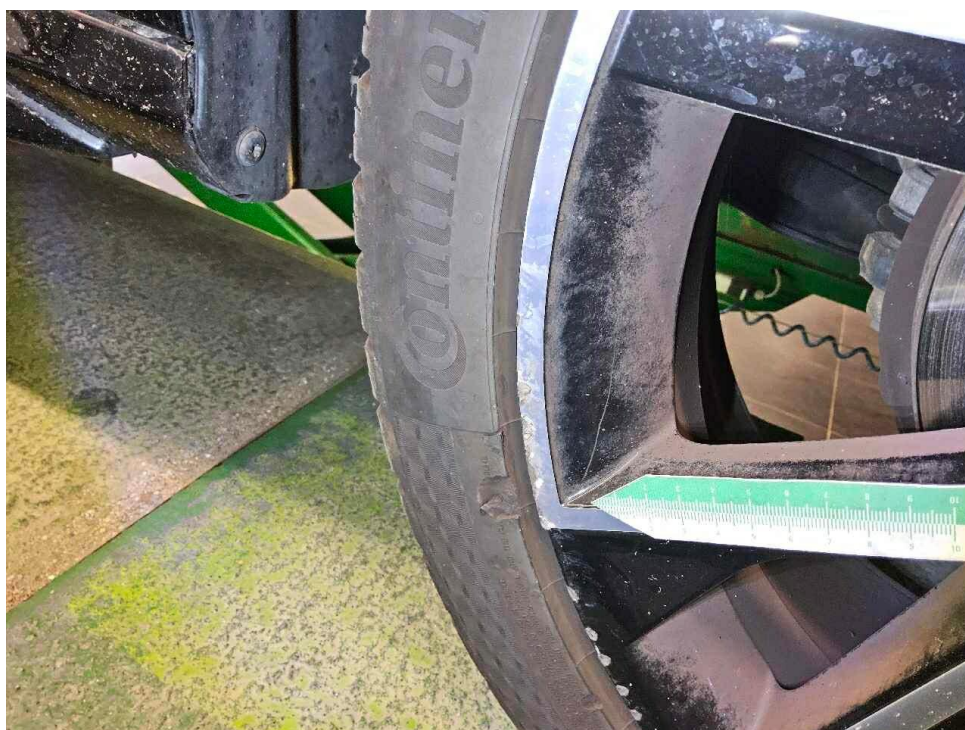
Bild 28 : glanzgedrehte Felge vorne rechts, zerkratzt

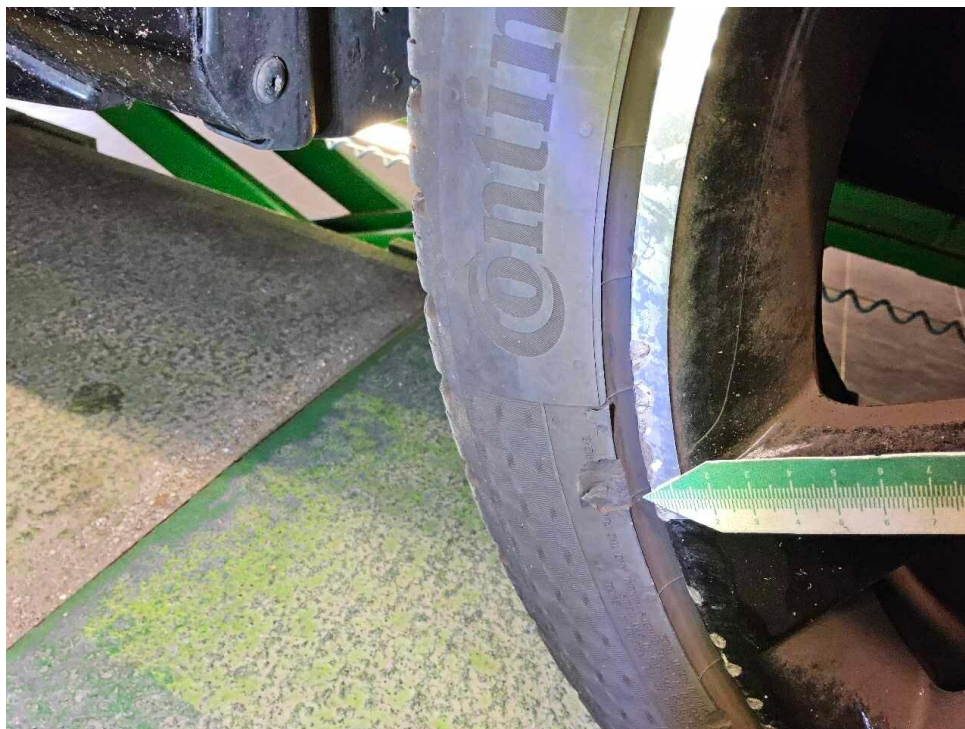
Bild 29 : Allwetterreifen vorne rechts, beschädigt

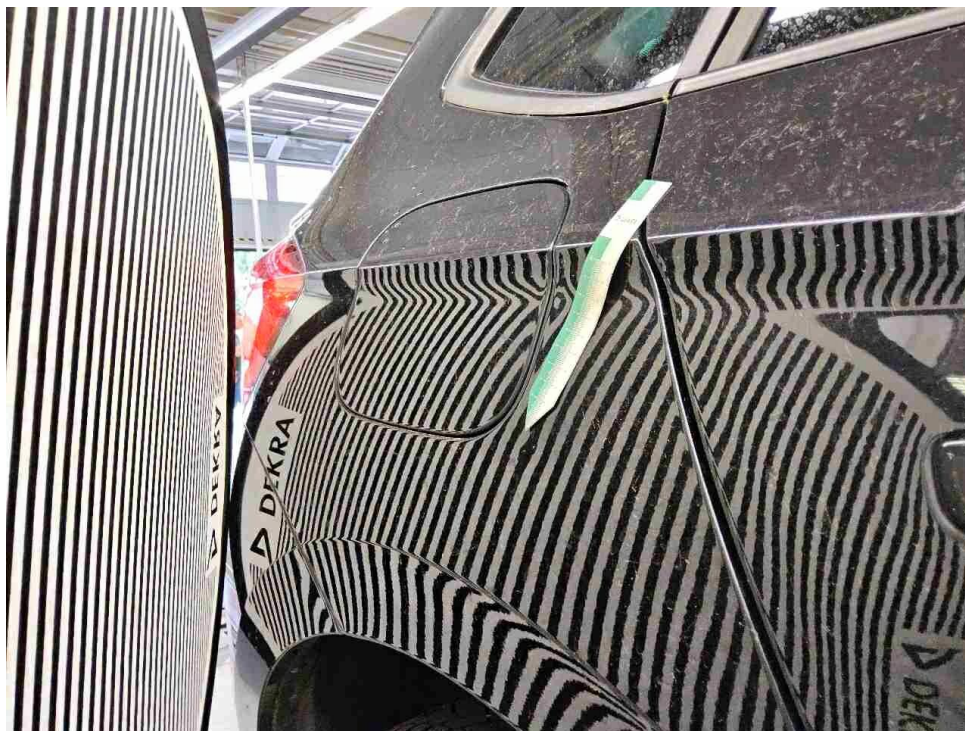
Bild 30 : Seitenteil hinten rechts, eingedellt, Gebrauchsspur

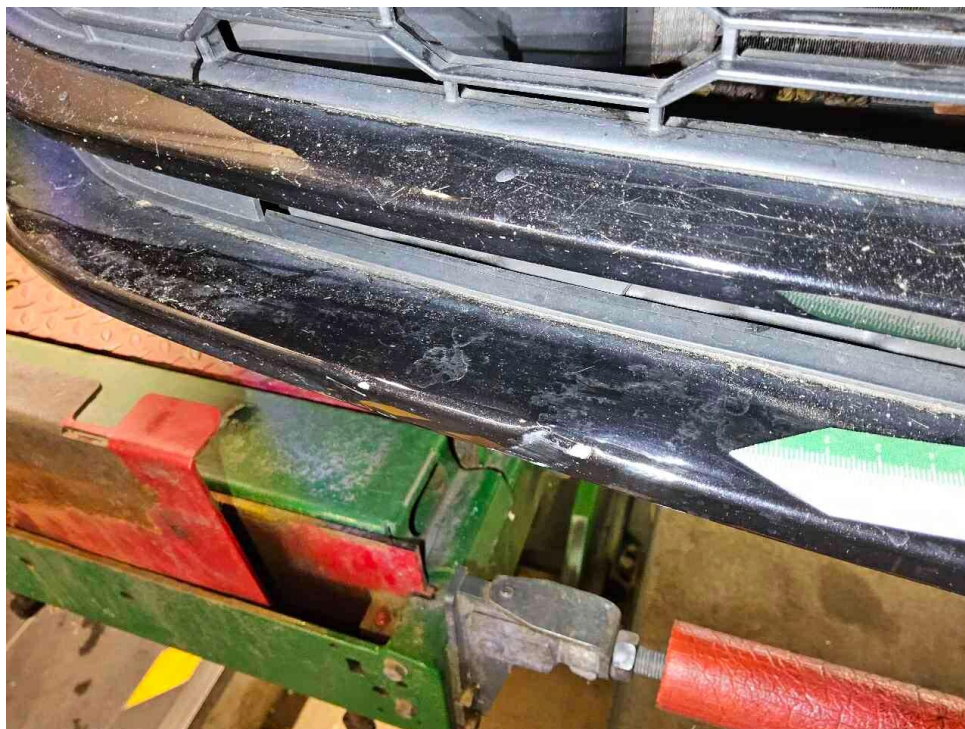
Bild 31 : Frontspoiler, eingedrückt

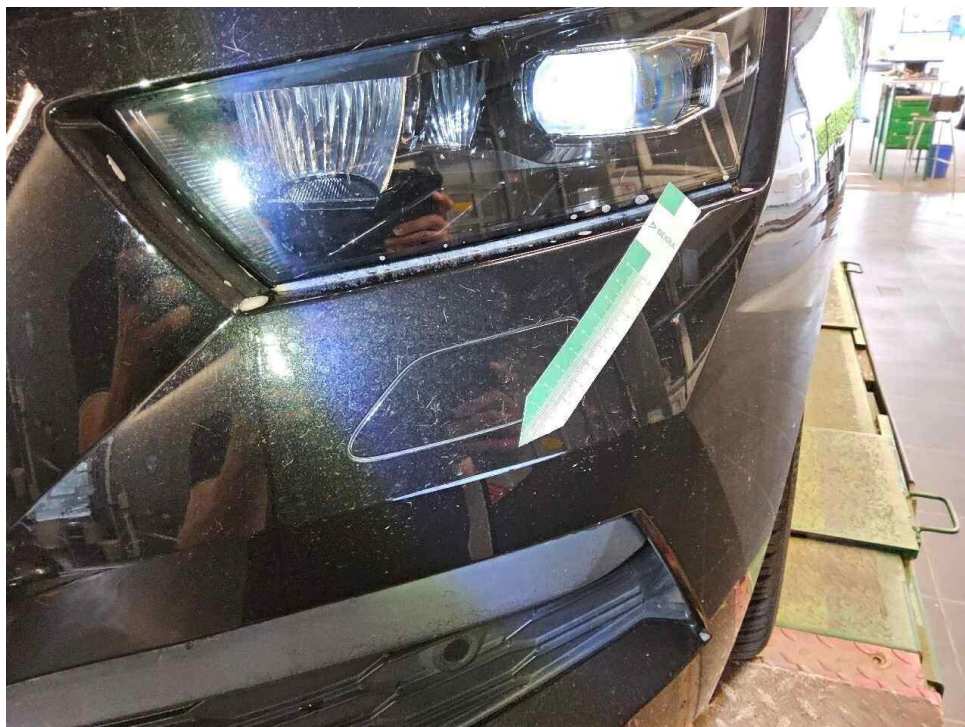
Bild 32 : Stoßfänger vorne Lackierung, zerkratzt, smart repair
