Zustandsbericht

Hersteller / Modell	ORA Funky Cat 300	Fahrgestellnummer	LGWEEUA52PK636059
Erstzulassung	24.06.2024	Laufleistung (abgelesen)	17.919 km
HSN/TSN	2280 / AAB 00003	Kraftstoffart / Zylinder	Elektro / 0
Fahrzeugart	PKW Limousine	Antriebsart	Frontantrieb
Schadstoffklasse	2017/1151;WLTP;reine Elektr...	Getriebe / Anzahl Gänge	Direktantrieb
Farbe	Schwarz Metallic	Besichtigungszustand	bedingt: Licht/Nässe/Schmutz
Leistung / Hubraum	60 kW / 0 ccm	Nächste HU	06/2027
Wartungsheft / Nachweis	vorhanden / vollständig	Restlauf bis Service	14 Tag(e)
Letzte Wartung		Polsterart	Stoff/Leder Kombination
Vorschaden	Keine Feststellbar	Polsterfarbe	Anthrazit
Nachlackierung	Keine Feststellbar	zul. Gesamtgewicht	1.970 kg
Dokumente	ZB vorhanden	Anzahl Halter	unbekannt
Schlüssel soll/ist	2/2	Anzahl Sitze / Türen	5 / 5
Vertragsnummer	18114820	Re-Import	Nein

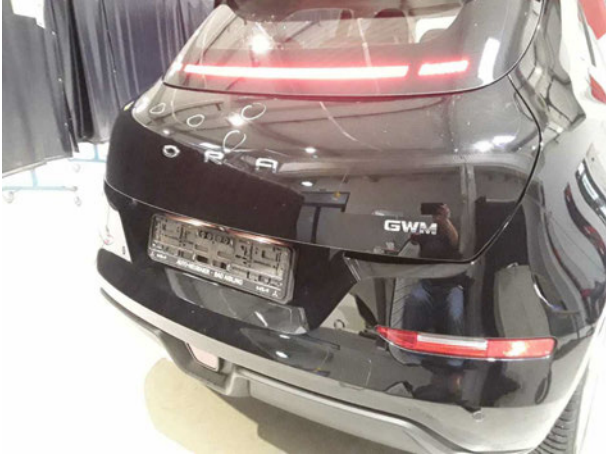
Beschädigung #1: Heckklappe/-tür: Heckklappe - Delle(n) - sanft instandsetzen

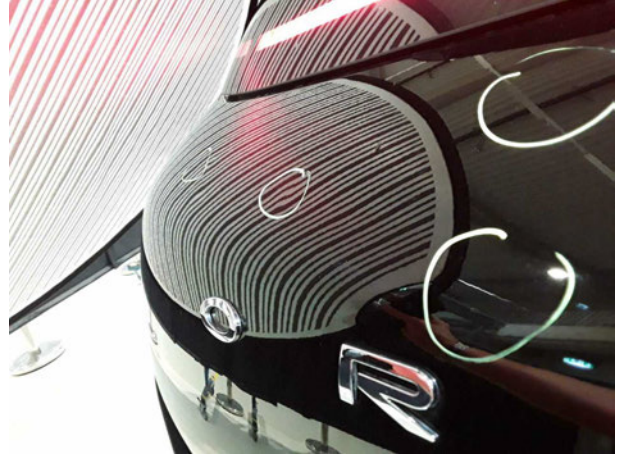
Beschädigung #1: Heckklappe/-tür: Heckklappe - Delle(n) - sanft instandsetzen

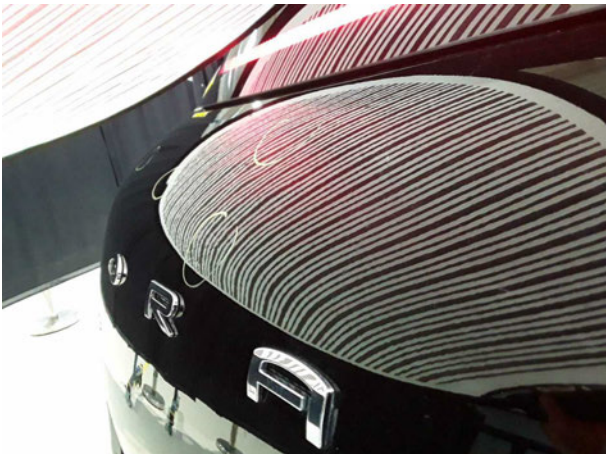
Beschädigung #1: Heckklappe/-tür: Heckklappe - Delle(n) - sanft instandsetzen

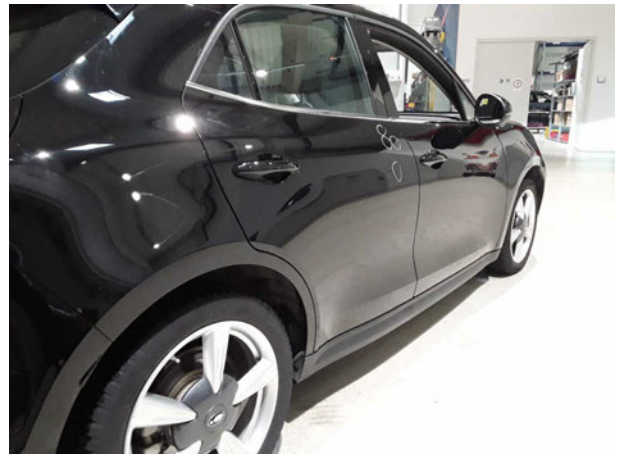
Beschädigung #2: Tür hinten rechts: Tür - Delle(n) - sanft instandsetzen

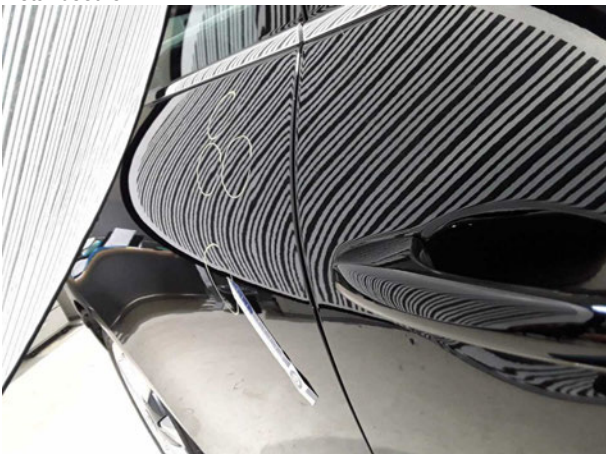
Beschädigung #2: Tür hinten rechts: Tür - Delle(n) - sanft instandsetzen

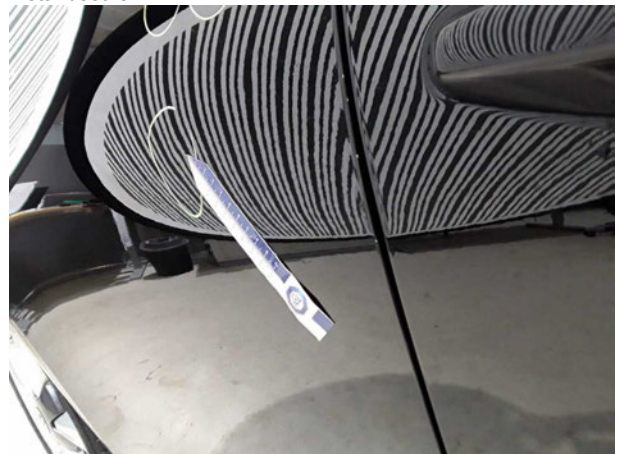
Beschädigung #2: Tür hinten rechts: Tür - Delle(n) - sanft instandsetzen

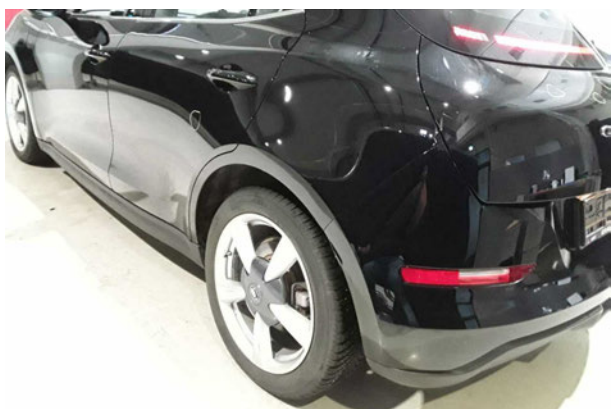
Beschädigung #3: Tür hinten links: Tür - Delle / Lackschaden - Smart Repair

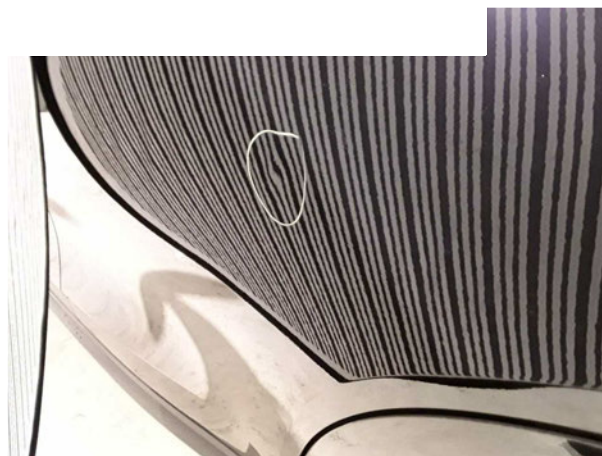
Beschädigung #3: Tür hinten links: Tür - Delle / Lackschaden - Smart Repair

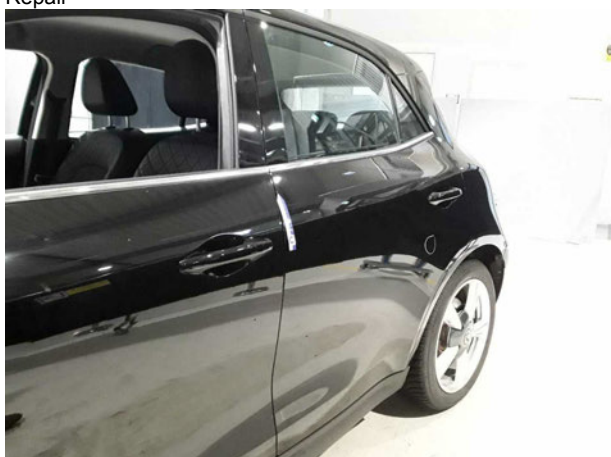
Beschädigung #3: Tür hinten links: Tür - Delle / Lackschaden - Smart Repair

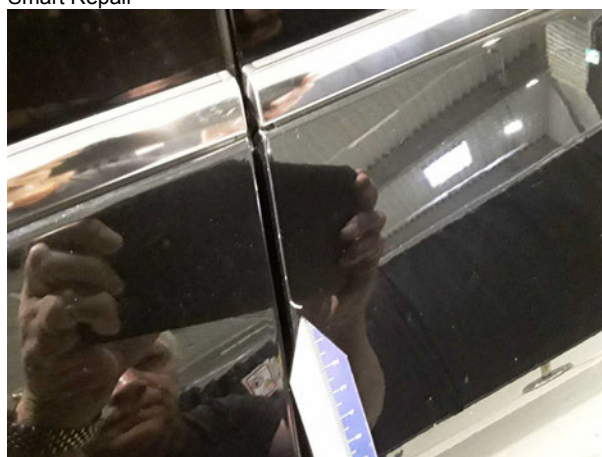
Beschädigung #3: Tür hinten links: Tür - Delle / Lackschaden - Smart Repair

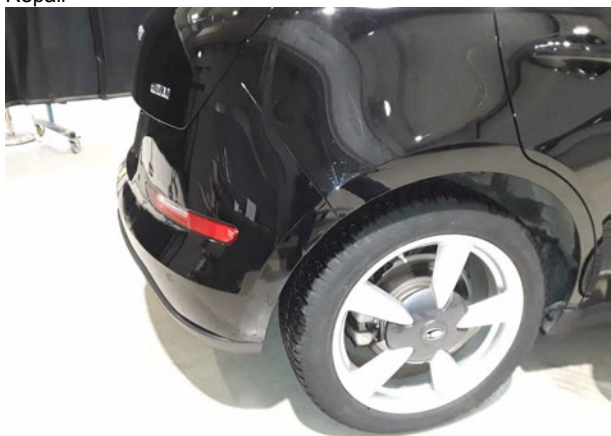
Beschädigung #4: Rad/Reifen: Leichtmetallfelge hinten rechts (Materialabtrag) - verkratzt / verschürft - erneuern

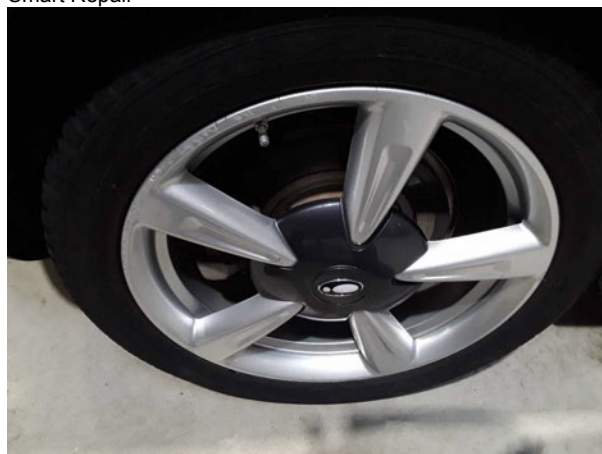
Beschädigung #4: Rad/Reifen: Leichtmetallfelge hinten rechts (Materialabtrag) - verkratzt / verschürft - erneuern

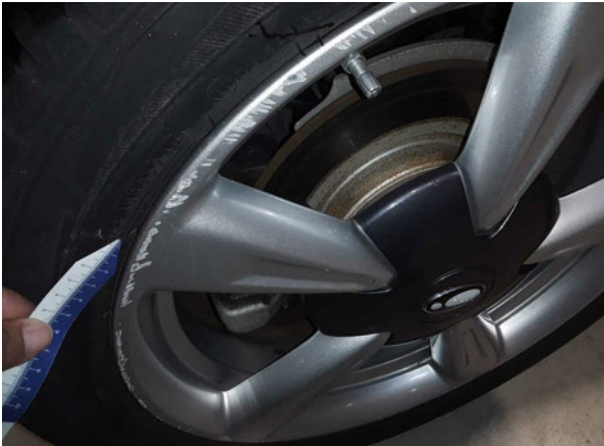
Beschädigung #4: Rad/Reifen: Leichtmetallfelge hinten rechts (Materialabtrag) - verkratzt / verschürft - erneuern

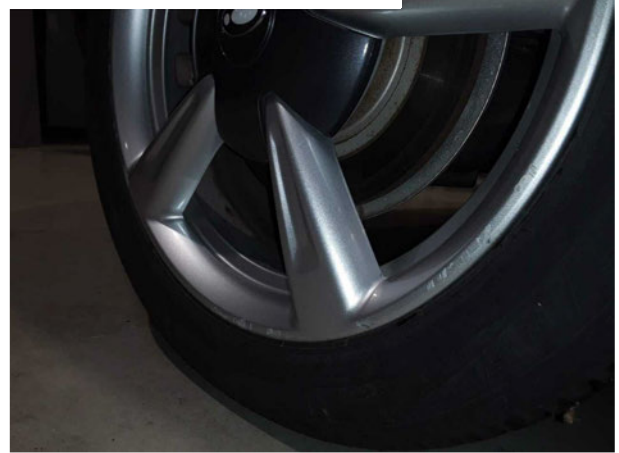
Beschädigung #4: Rad/Reifen: Leichtmetallfelge hinten rechts (Materialabtrag) - verkratzt / verschürft - erneuern

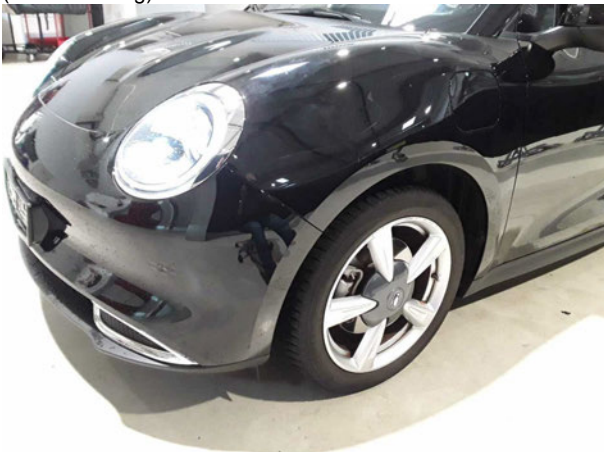
Beschädigung #5: Rad/Reifen: Leichtmetallfelge vorn links (Materialabtrag) - Kratzer - erneuern

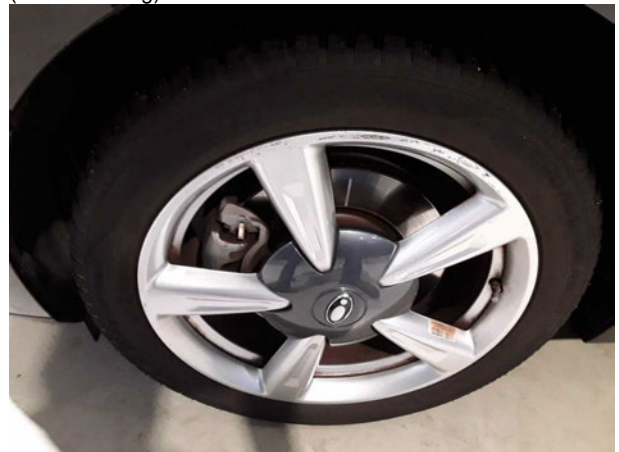
Beschädigung #5: Rad/Reifen: Leichtmetallfelge vorn links (Materialabtrag) - Kratzer - erneuern

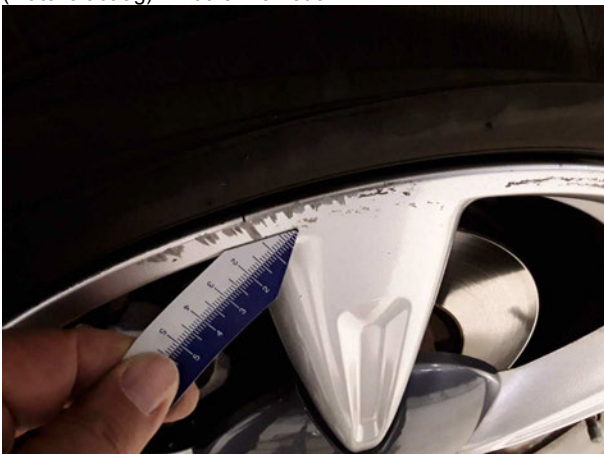
Beschädigung #5: Rad/Reifen: Leichtmetallfelge vorn links (Materialabtrag) - Kratzer - erneuern

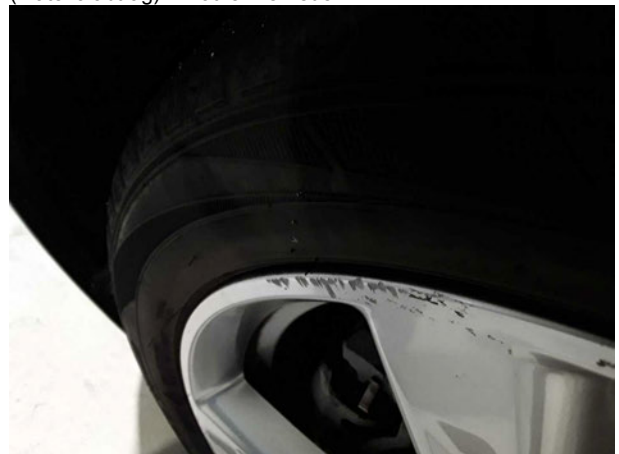
Beschädigung #5: Rad/Reifen: Leichtmetallfelge vorn links (Materialabtrag) - Kratzer - erneuern

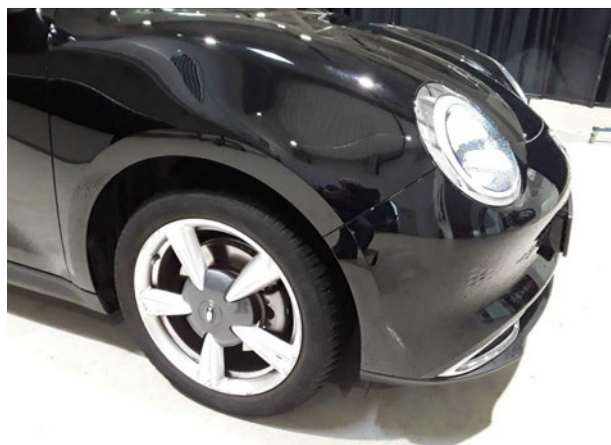
Beschädigung #6: Rad/Reifen: Leichtmetallfelge vorn rechts (Materialabtrag) - verkratzt / verschürft - erneuern

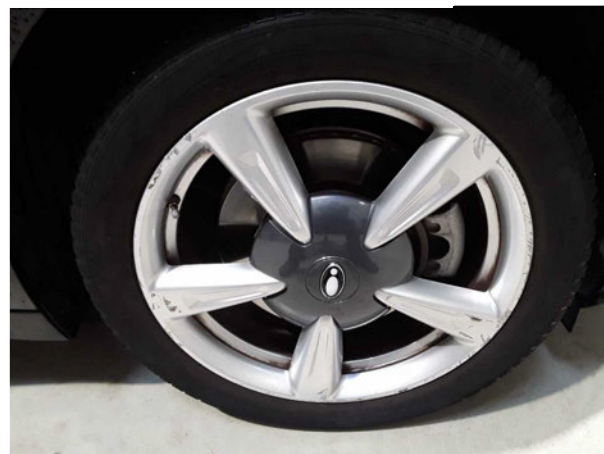
Beschädigung #6: Rad/Reifen: Leichtmetallfelge vorn rechts (Materialabtrag) - verkratzt / verschürft - erneuern

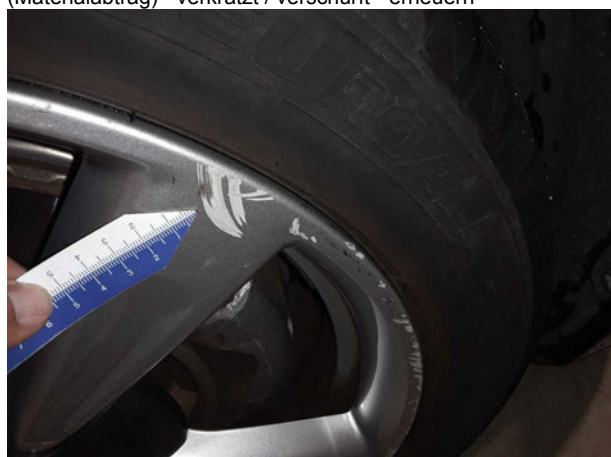
Beschädigung #6: Rad/Reifen: Leichtmetallfelge vorn rechts (Materialabtrag) - verkratzt / verschürft - erneuern

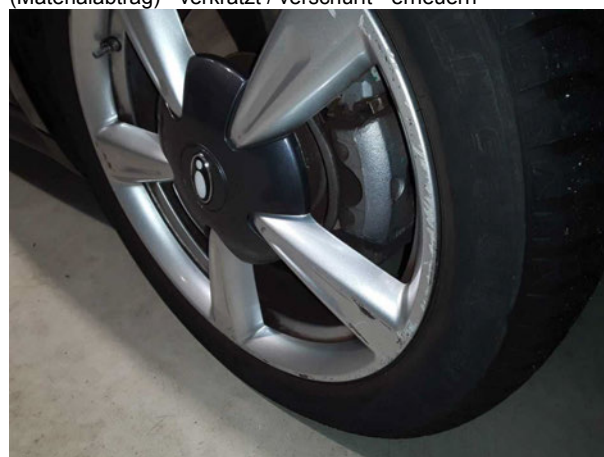
Beschädigung #6: Rad/Reifen: Leichtmetallfelge vorn rechts (Materialabtrag) - verkratzt / verschürft - erneuern
