Zustandsbericht / Minderwertgutachten

Erstzulassung	07.12.2023	Letzte Zulassung	07.12.2023
Hersteller	PEUGEOT	Typ / Verkaufsbez.	3008 PureTech 130 Stop & Start GPF EAT8 Allure Pack 4
Aufbauart	Geländewagen	Türen	4
Sitzplätze	5	Fahrzeug-Ident.-Nr.	F3MRHNSUPS110269
HSN / TSN	3003 / AYC	Schlüssel-Nr.	10422334
Km-Stand abgelesen	36782	Nächste HU §29 StVZO	12 / 2026
Energiequelle / Kraftstoff	Benzin	Zylinderanzahl	3 / Reihenmotor
Leistung (kW)	96	Hubraum (ccm)	1199
Schadstoffklasse:	EURO6;WLTP;AP;PI/CI; M, N1 I	Antriebsart	Frontantrieb
Getriebe / Gänge	Automatik / 8	Felgen	Loose Sommerreifen
Farbe	Blau	Polster / Farbe	Teilleder / Grau

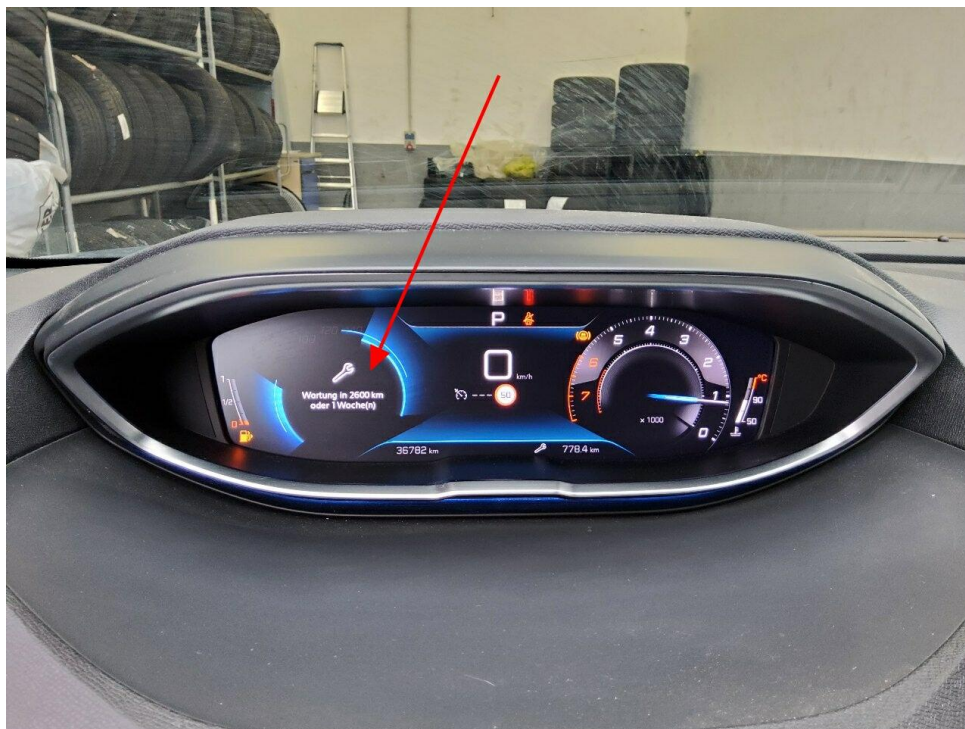
Bezeichnung des Schadens / Rep.-Weg	Rep.Kost Anrechnung		Minderwert in EUR	
	brutto	ohne	brutto	netto
1. Service fällig, (Bild 13)	0	ohne	0	
Rep.Kosten insgesamt / Minderwert	0		0	0

Bild 13 : Service fällig

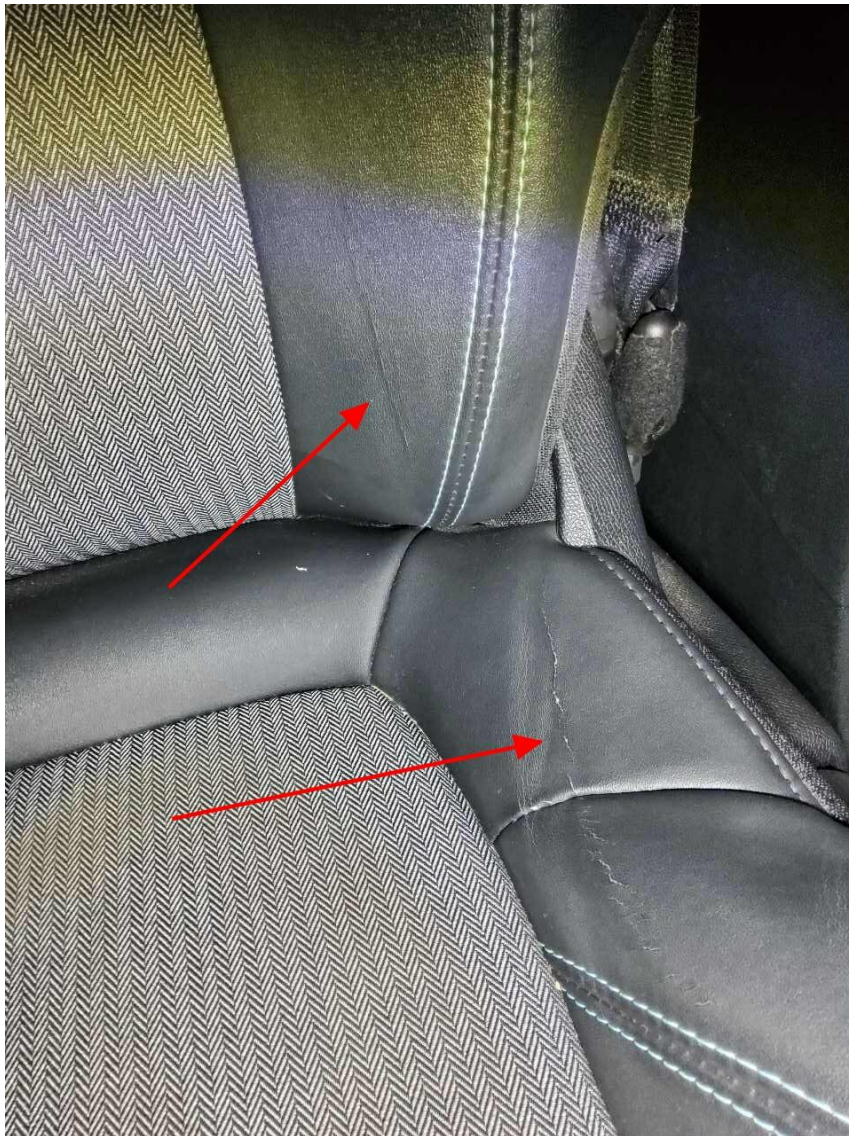
Folgende Schäden sind in Anbetracht des Alters, der Laufleistung und dem Einsatzzweck als Gebrauchsspur einzustufen.

Fahrsitz rissig, (Bild 14)

Bild 14 : Fahrersitz rissig
