# Zustandsbericht

Protokollnummer: 46631398  
Auftrags-Nr / Referenz: 50152228  
Besichtigungsdatum: 15.07.2026

| Hersteller / Modell | Renault ZOE (mit Batterie) Z.E. 50 INTENS | | |
| Kennzeichen | MG-RC 182E | Fahrgestellnummer | VF1AG000167847477 |

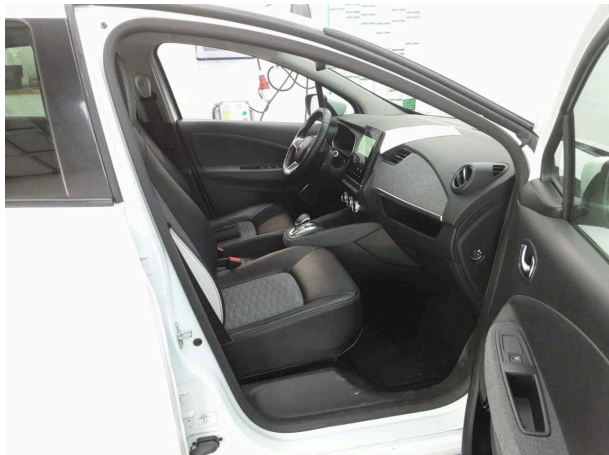
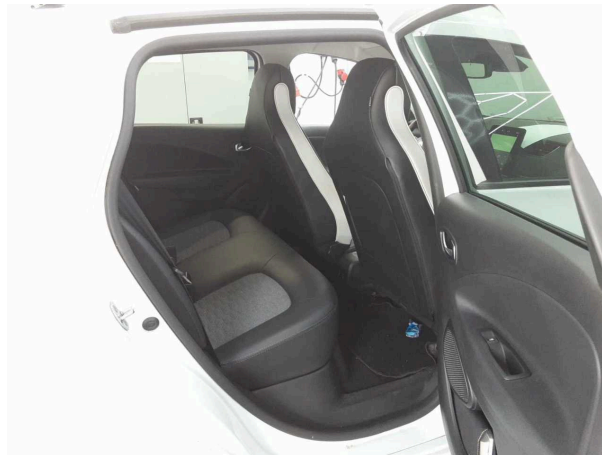
| Nr. | Bauteilgruppe | Beschreibung |
|---|---|---|
| 1 | Interieur | Innenraum - Geruch - Ozonbehandlung |

**Beschädigung #1:** Interieur: Innenraum - Geruch - Ozonbehandlung

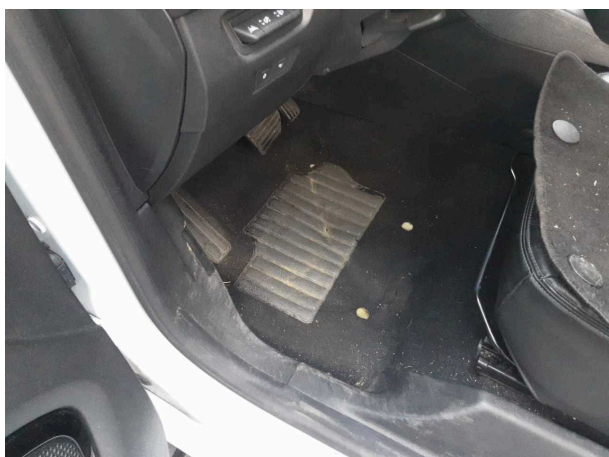
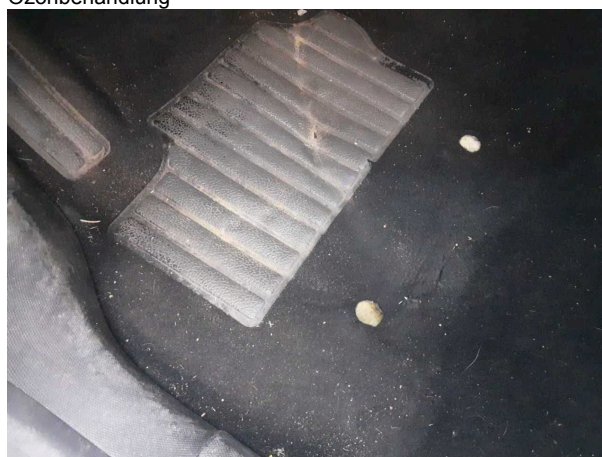
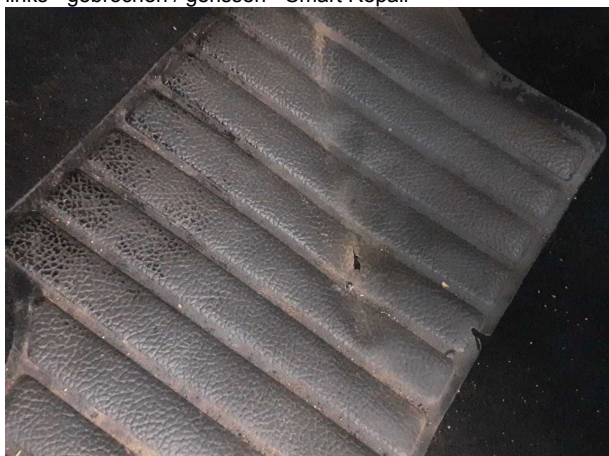
| Nr. | Bauteilgruppe | Beschreibung |
|---|---|---|
| 2 | Verkleidungen/Abdeckungen | Teppichboden vorn links - gebrochen / gerissen - Smart Repair |

**Beschädigung #2:** Verkleidungen/Abdeckungen: Teppichboden vorn links - gebrochen / gerissen - Smart Repair

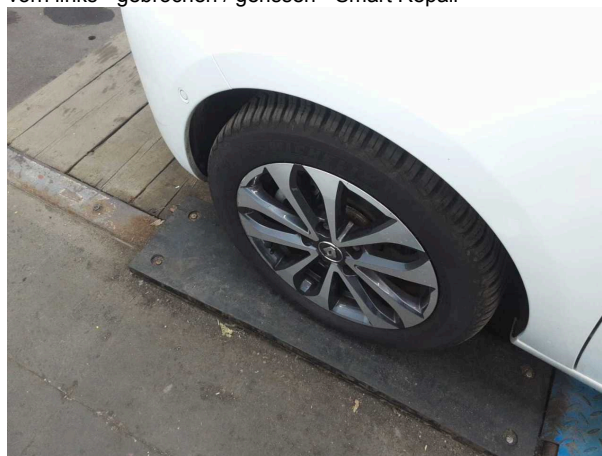
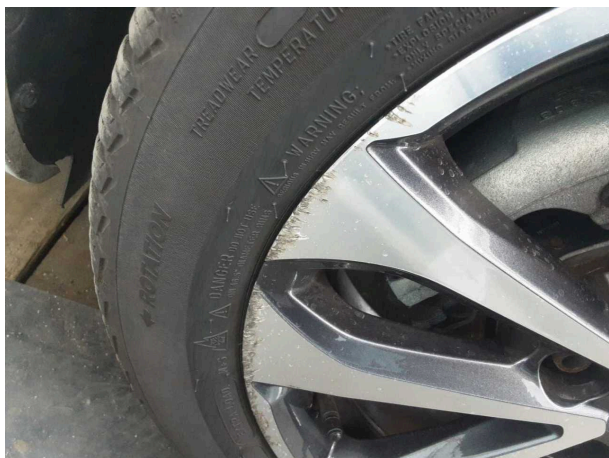
| Nr. | Bauteilgruppe | Beschreibung |
|---|---|---|
| 3 | Rad/Reifen | Leichtmetallfelge vorn links (Materialabtrag) - verkratzt / verschürft - erneuern |

**Beschädigung #3:** Rad/Reifen: Leichtmetallfelge vorn links (Materialabtrag) - verkratzt / verschürft - erneuern

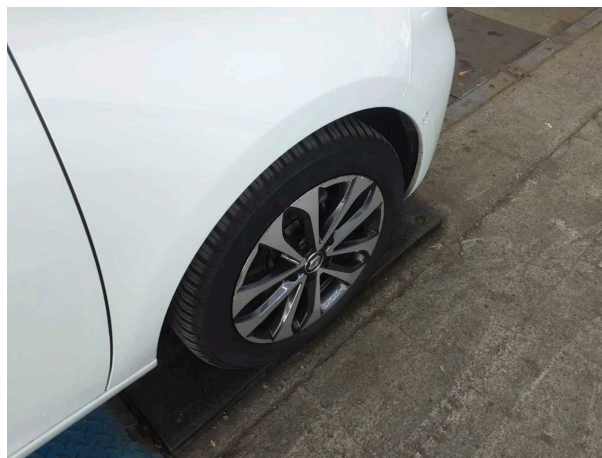
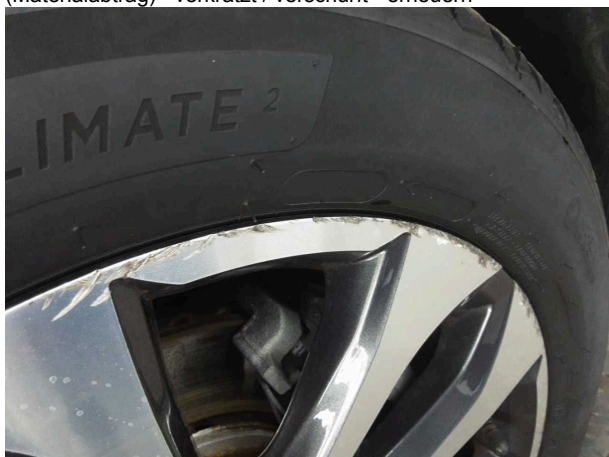
| Nr. | Bauteilgruppe | Beschreibung |
|---|---|---|
| 4 | Rad/Reifen | Leichtmetallfelge vorn rechts (Materialabtrag) - verkratzt / verschürft - erneuern |

**Beschädigung #4:** Rad/Reifen: Leichtmetallfelge vorn rechts (Materialabtrag) - verkratzt / verschürft - erneuern

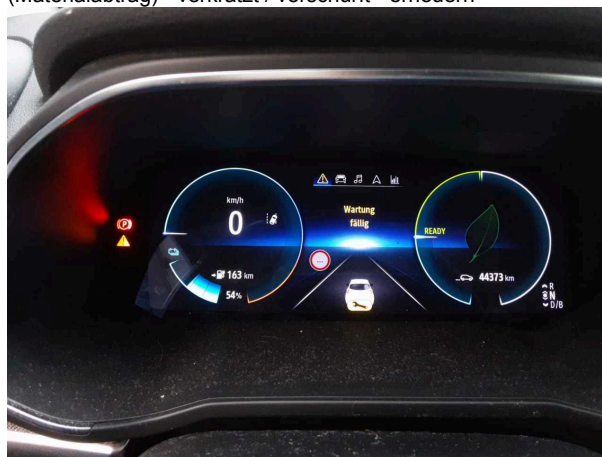
| Nr. | Bauteilgruppe | Beschreibung |
|---|---|---|
| 5 | Sonstiges | Inspektion/Wartung - fällig - durchführen |

**Beschädigung #5:** Sonstiges: Inspektion/Wartung - fällig - durchführen

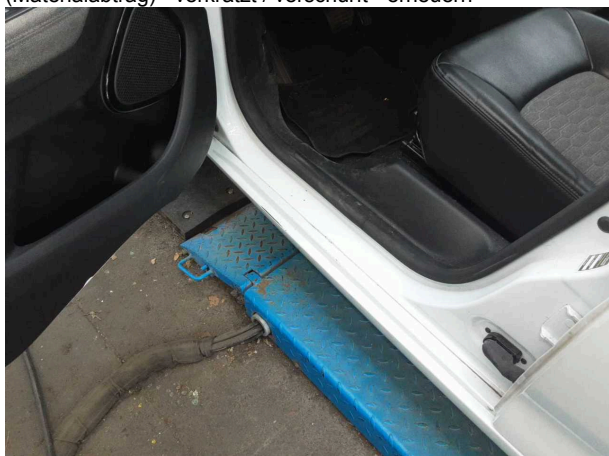
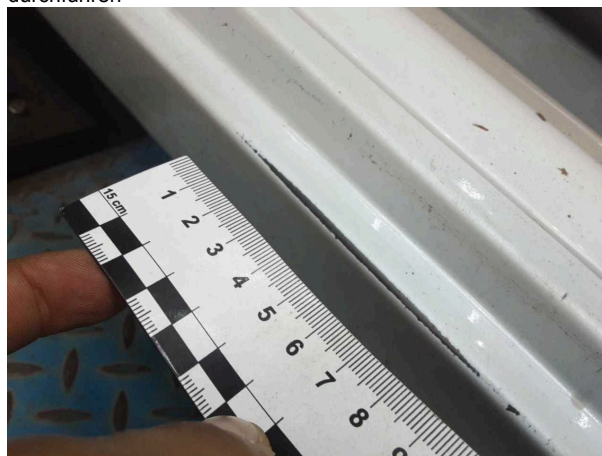
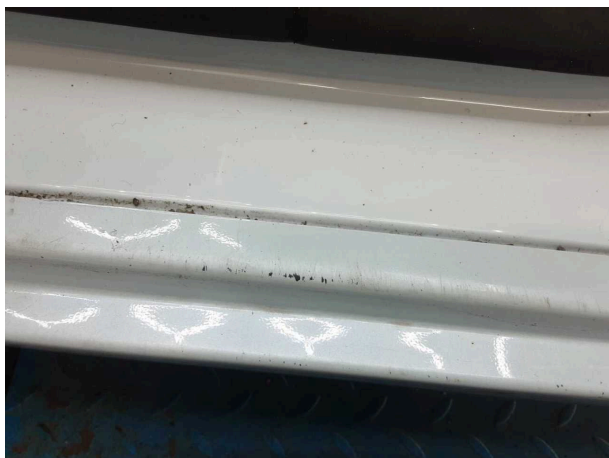
| Nr. | Bauteilgruppe | Beschreibung |
|---|---|---|
| 6 | Schweller links | Verkleidung - verkratzt / verschürft - lackieren |

**Beschädigung #6:** Schweller links: Verkleidung - verkratzt / verschürft... lackieren

**Beschädigung #6:** Schweller links: Verkleidung - verkratzt / verschürft - lackieren

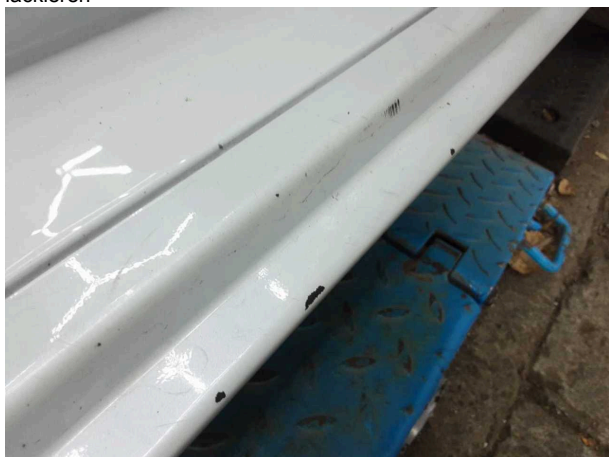
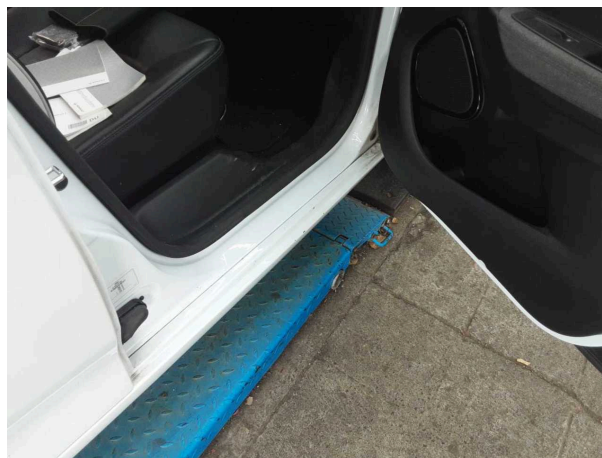
| Nr. | Bauteilgruppe | Beschreibung |
|---|---|---|
| 7 | Schweller rechts | Verkleidung - verkratzt / verschürft - lackieren |

**Beschädigung #7:** Schweller rechts: Verkleidung - verkratzt / verschürft - lackieren

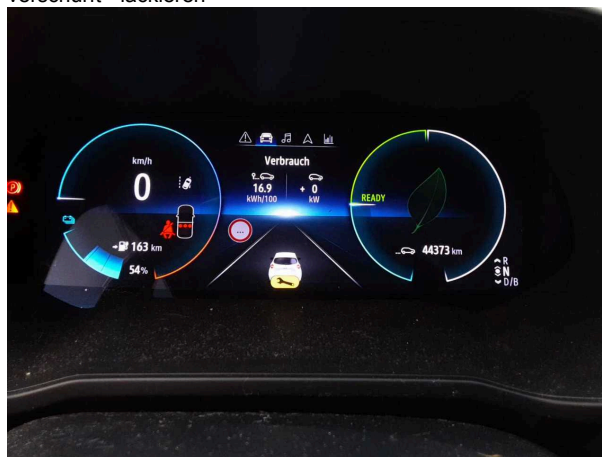
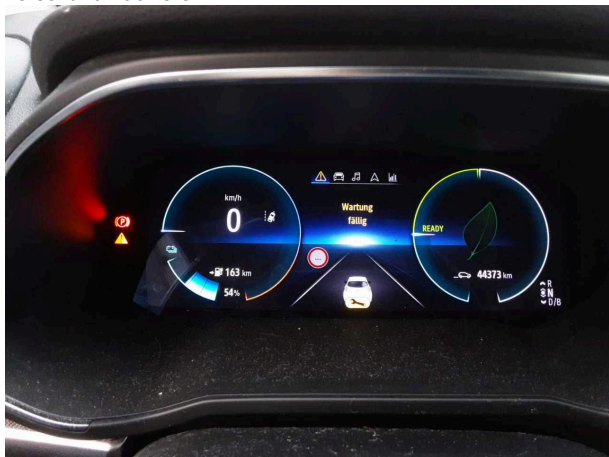
| Nr. | Bauteilgruppe | Beschreibung |
|---|---|---|
| 8 | Unterlagen | Serviceheft (fehlt - Wartung - kein Nachweis) - entspricht nicht den Herstellervorgaben - Wertminderung |

**Beschädigung #8:** Unterlagen: Serviceheft (fehlt - Wartung - kein Nachweis) - entspricht nicht den Herstellervorgaben -

**Beschädigung #8:** Unterlagen: Serviceheft (fehlt - Wartung - kein Nachweis) - entspricht nicht den Herstellervorgaben - Wertminderung
