## Zustandsbericht

| Berichtsnummer : | 0000000925918-DE968 | | |

#### Hyundai Kona (OS)(2017->) Trend Elektro 2WD

| Erstzulassung / Baujahr: | 13.06.2022 / 2022 | Besichtigungsdatum/-ort: | 17.06.2026 26419 Heidmühle |

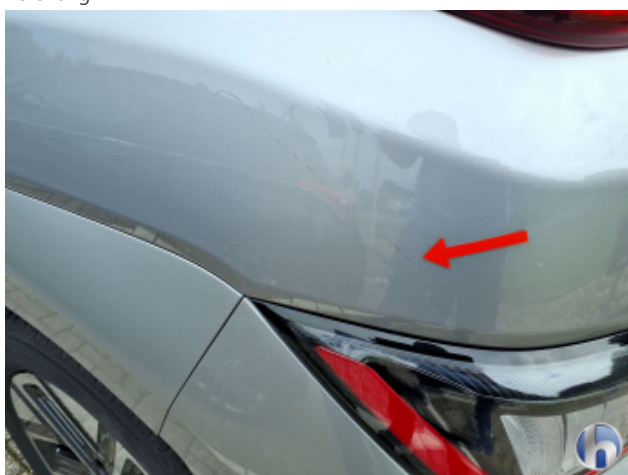
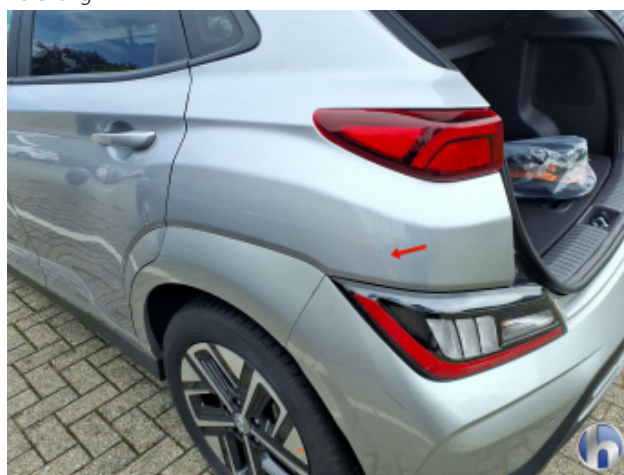
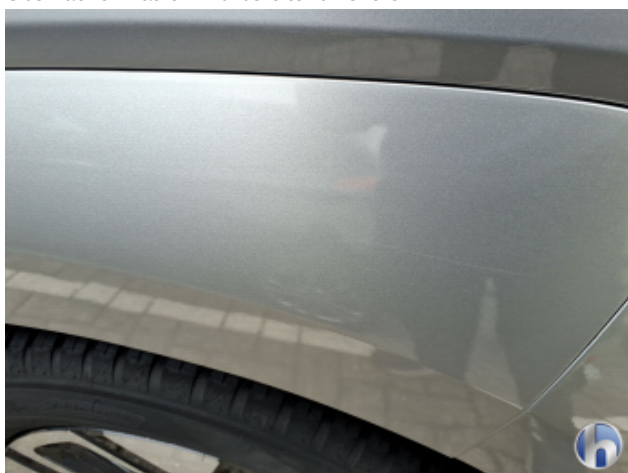
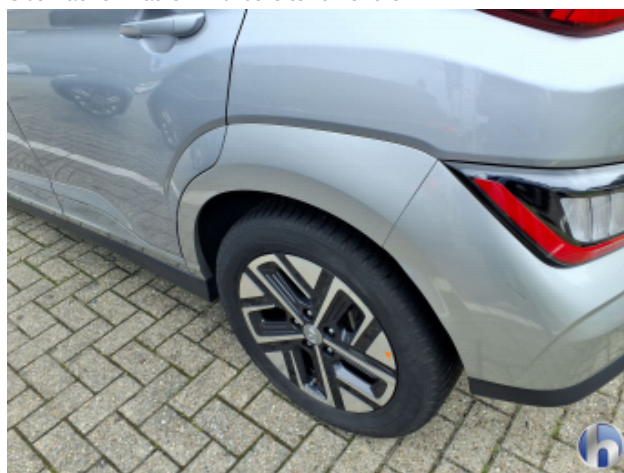
| | Bauteil | Schaden | Rep.-Art |
|---|---|---|---|
| 1. | Seitenwand - Hinten - Links | Oberflächenkratzer | Aufbereiten / Polieren |

1. Seitenwand - Hinten - Links  
Oberflächenkratzer - Aufbereiten / Polieren

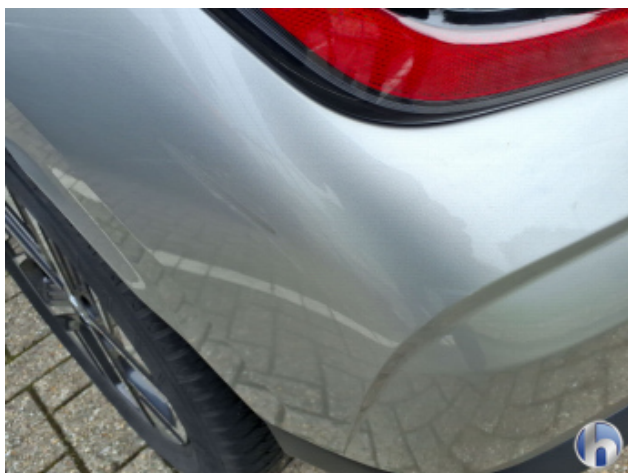
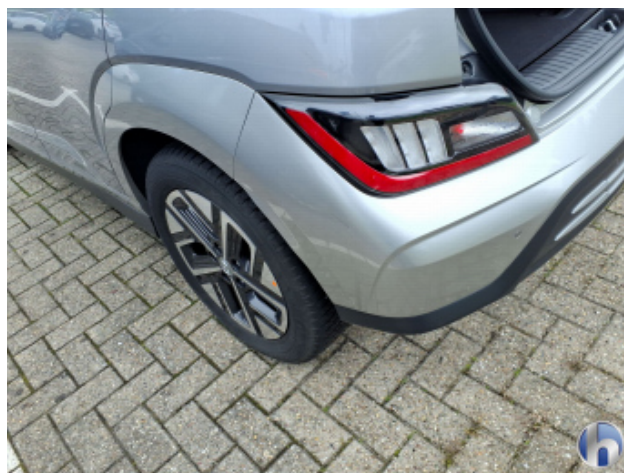
| | Bauteil | Schaden | Rep.-Art |
|---|---|---|---|
| 2. | Stoßfänger Hinten | Kratzer | Smart Repair |

2. Stoßfänger Hinten  
**Kratzer - Smart Repair**
