Zustandsbericht / Minderwertgutachten

| Fahrzeugdaten / Technische Daten | | | |
|---|---|---|---|
| Hersteller | Skywell / Elaris | Nächste HU | 03/2024 |
| Typ / Verkaufsbez. | Skywell ET5 | Laufleistung abgelesen | 18.713 km |

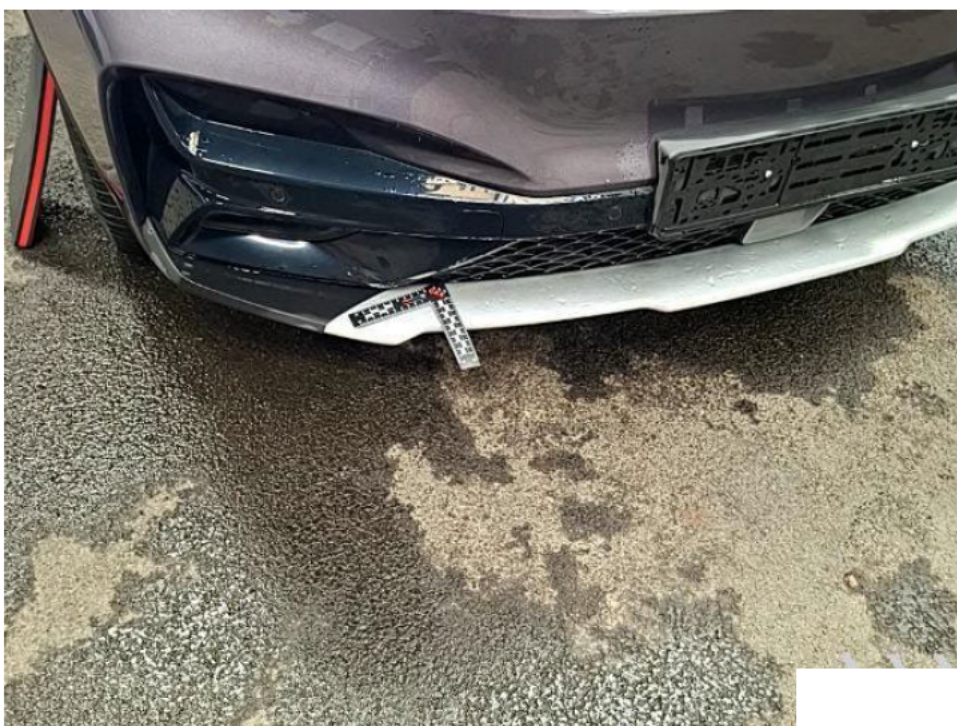
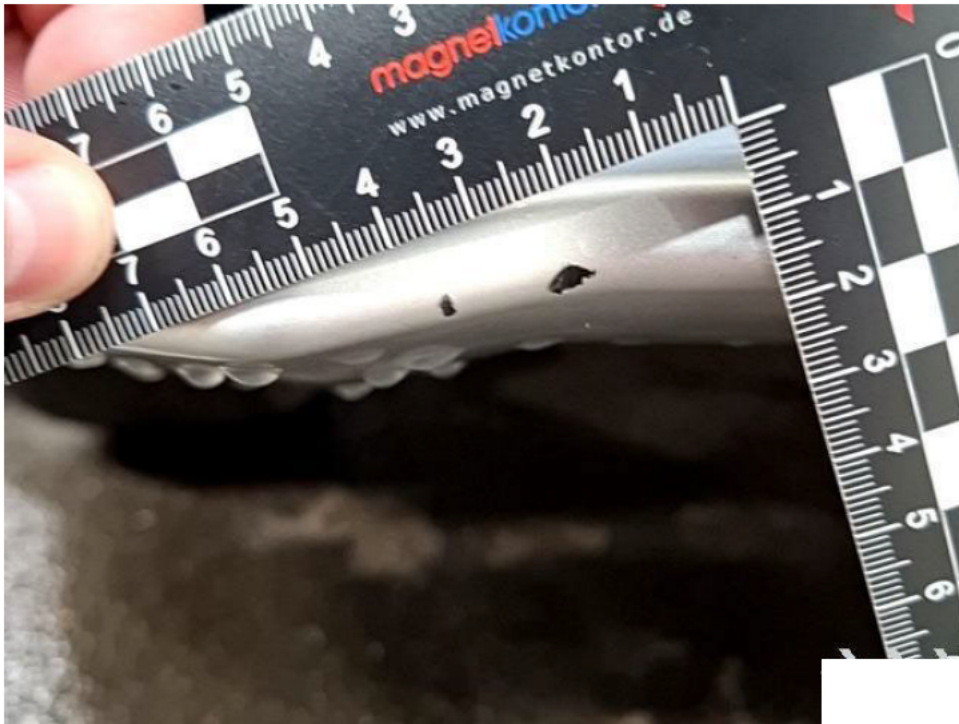
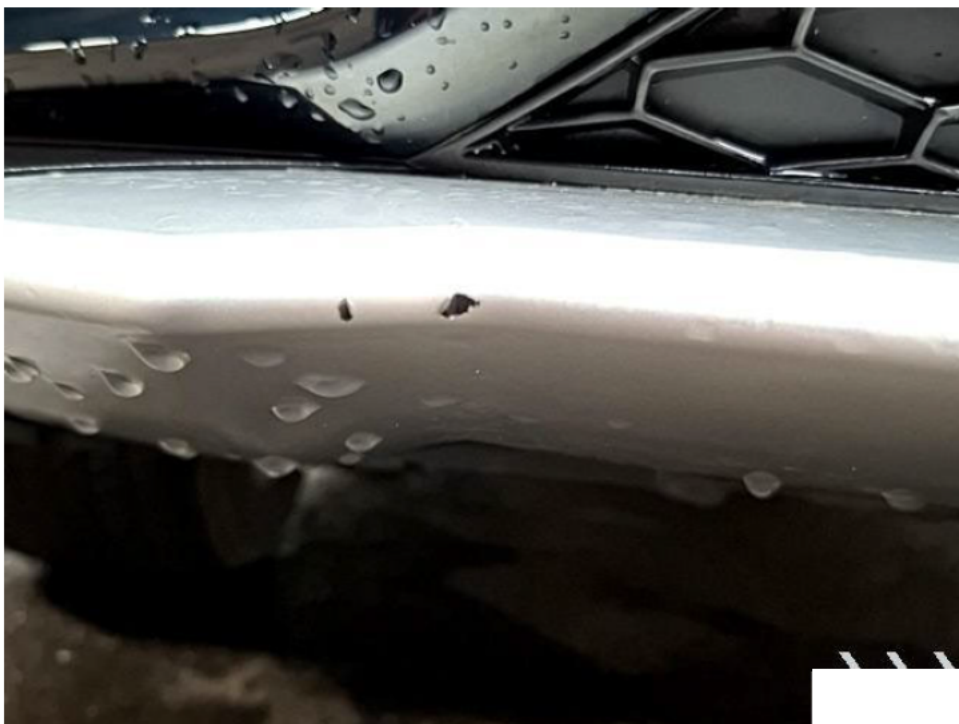
| <b>Fehlermeldungen / fehlender Service</b> (Angaben ohne MwSt.) | <b>Reparaturkosten</b> | <b>ÜDV</b> |
|---|---|---|
| Stoßfänger vorne Unterfahrschutz, Steinschlag, auslegen, schleifen, polieren (Bild 20, Bild 21, Bild 22) | 60,00 € | 60,00 € |

Bild 20 Minderwert: 60,00 EUR Stoßfänger vorne, Unterfahrschutz, Steinschlag, auslegen, schleifen, polieren

Bild 21 Minderwert: 60,00 EUR Stoßfänger vorne, Unterfahrschutz, Steinschlag, schleifen, polieren

Bild 22 Minderwert: 60,00 EUR Stoßfänger vorne, Unterfahrschutz, Steinschlag, schleifen, polieren

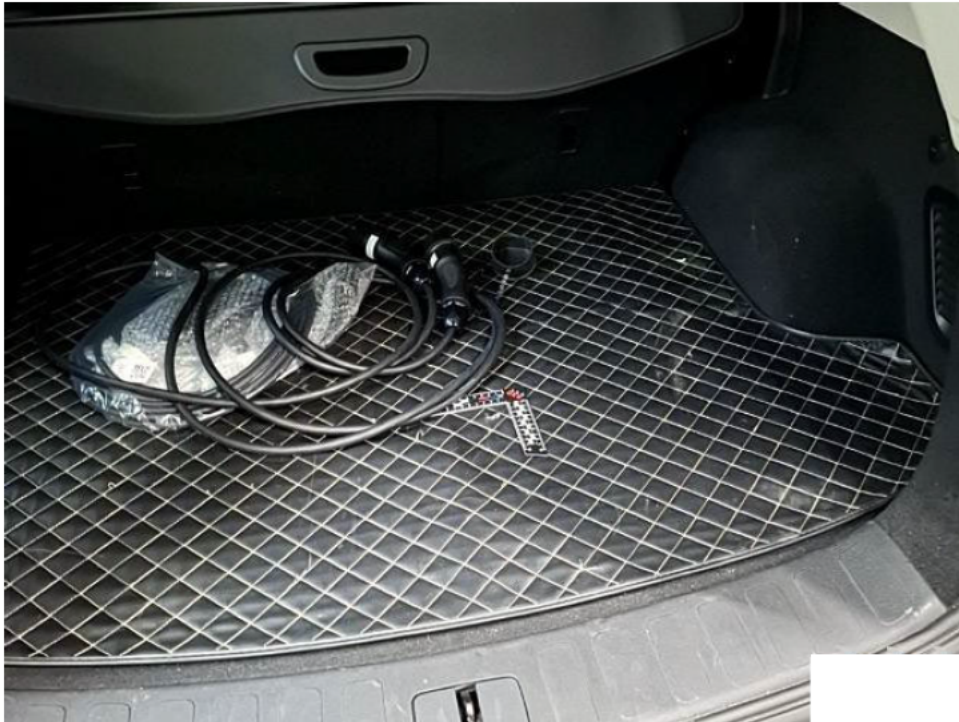
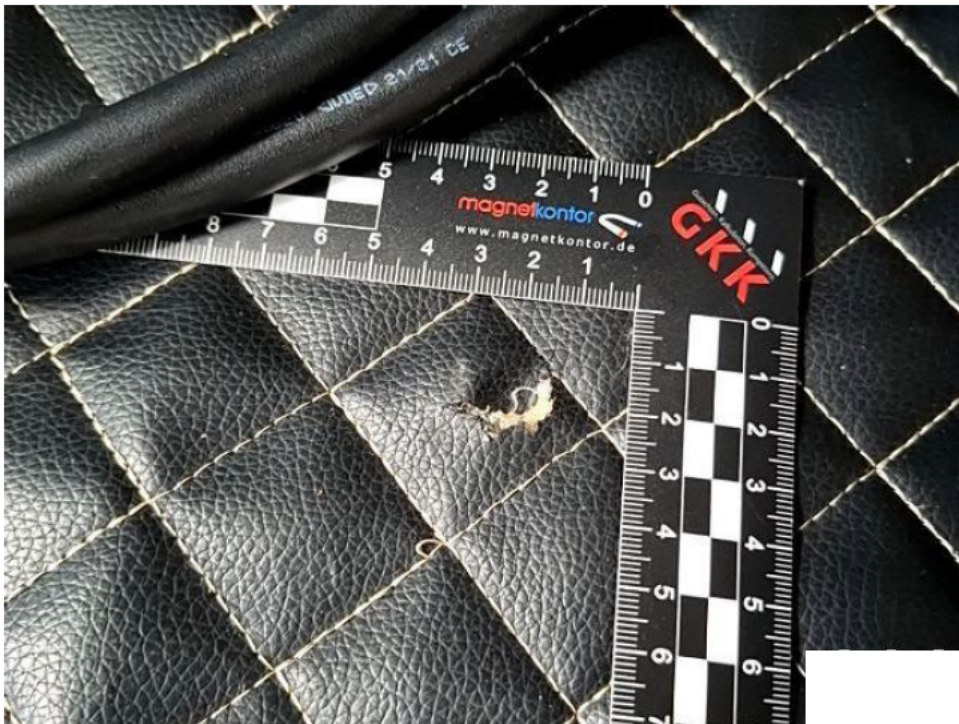
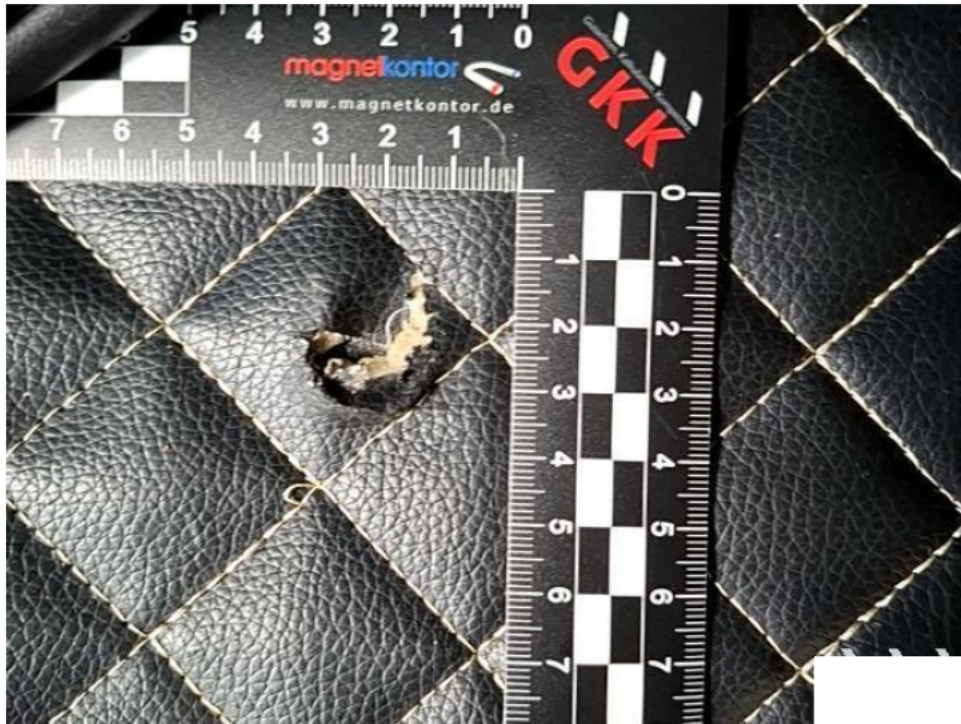
| <b>Fehlermeldungen / fehlender Service</b> (Angaben ohne MwSt.) | <b>Reparaturkosten</b> | <b>ÜDV</b> |
|---|---|---|
| Laderaum Schutzmatte, beschädigt, ersetzen (Bild 23, Bild 24, Bild 25) | 40,97 € | 28,68 € |

Bild 23 Minderwert: 28,68 EUR Laderaum, Schutzmatte, beschädigt, ersetzen

Bild 24 Minderwert: 28,68 EUR Laderaum, Schutzmatte, beschädigt, ersetzen

Bild 25 Minderwert: 28,68 EUR Laderaum, Schutzmatte, beschädigt, ersetzen

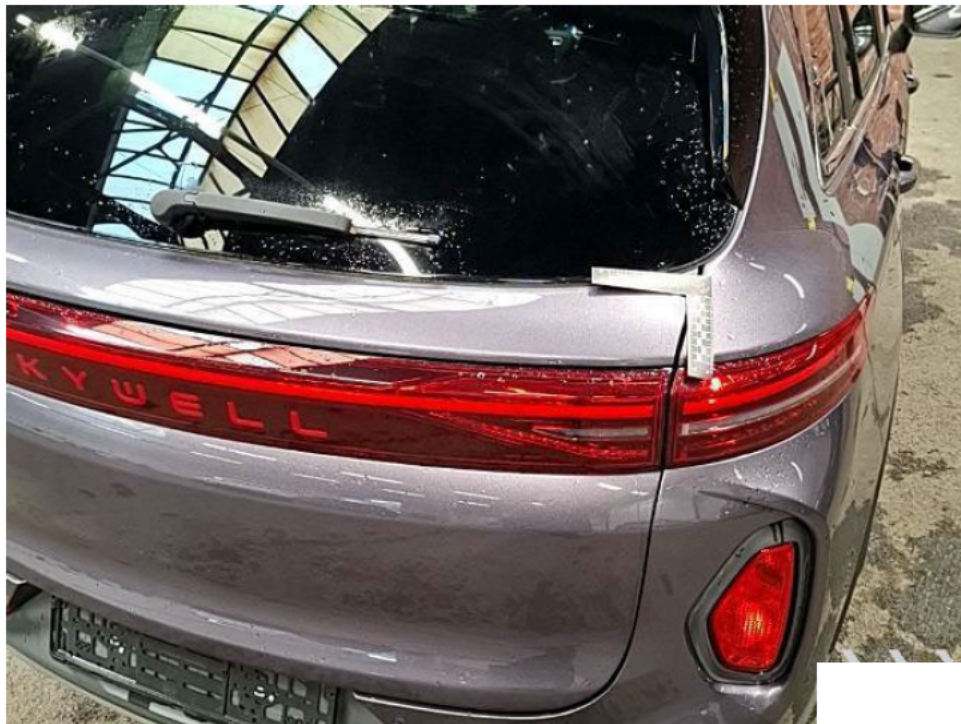
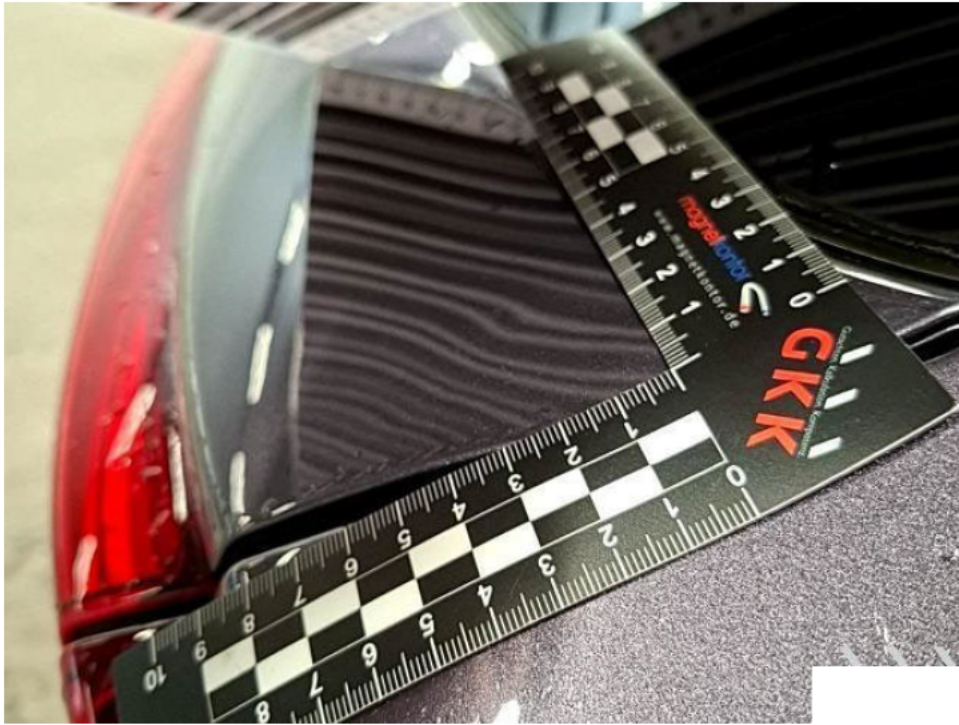
| <b>Fehlermeldungen / fehlender Service</b> (Angaben ohne MwSt.) | <b>Reparaturkosten</b> | <b>ÜDV</b> |
|---|---|---|
| Heckklappe, bis 3 Dellen / Bauteil, kalt drücken (Bild 26, Bild 27) | 80,00 € | 80,00 € |

Bild 26 Minderwert: 80,00 EUR Heckklappe, bis 3 Dellen / Bauteil, kalt drücken

Bild 27 Minderwert: 80,00 EUR Heckklappe, bis 3 Dellen / Bauteil, kalt drücken

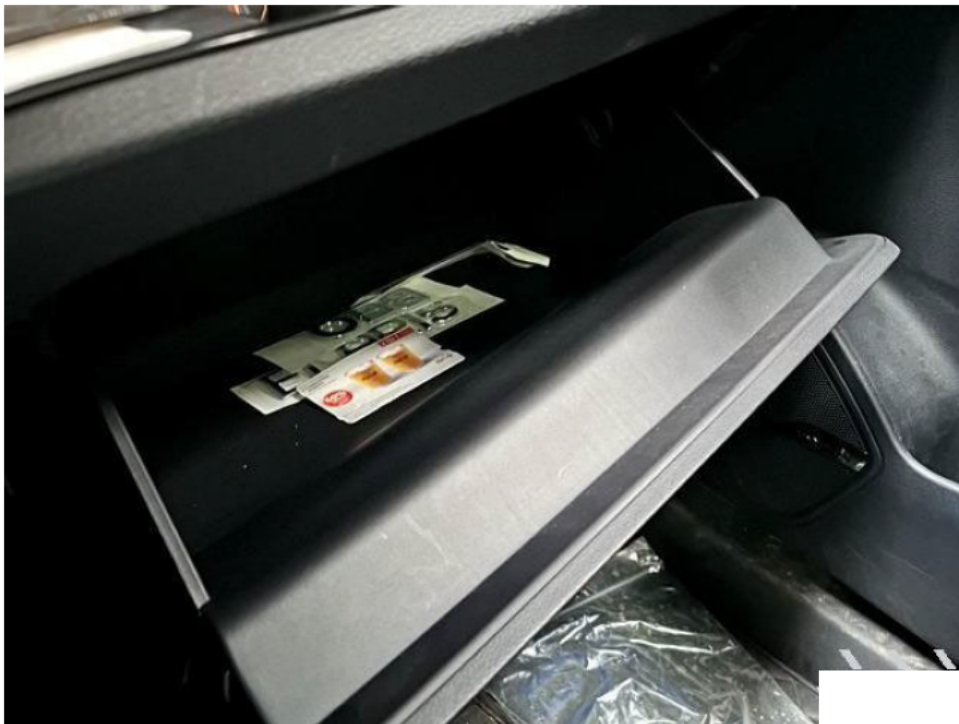
| <b>Fehlermeldungen / fehlender Service</b> (Angaben ohne MwSt.) | <b>Reparaturkosten</b> | <b>ÜDV</b> |
|---|---|---|
| Bordmappe Serviceheft, fehlt, ersetzen (Bild 28) | 12,00 € | 12,00 € |

Bild 28 Minderwert: 12,00 EUR Bordmappe, Serviceheft, fehlt, ersetzen
