Wertgutachten

Ihr Auftrag vom	03.06.2026 durch Raiffeisen-Impuls Fuhrparkmanagement GmbH & Co. KG
Besichtigungsort	36272 Niederaula, Industriestraße 11
Besichtigungsdatum	22.06.2026
Referenznummern	0002051060

Fahrzeugident.-Nr.	W0VBD8EV6M8017043		
Fahrzeugart	PKW - Kombilimousine	Farbton / Lackart	Schnee Weiss / Metallic
Hersteller	Opel	Nächste HU	06/2026
Typ / Verkaufsbez.	Astra K Sports Tourer 1.5 D Business Edition	Laufleistung abgelesen	68.712 km
Erstzulassung	09.06.2021	Emissionsklasse	Euro 6d
Getriebe / Gänge	Manuell / 6	Sitzplätze / Türen	5 / 5
Achsen / angetrieben	2 / 1	Anzahl Besitzer	unbekannt
Motorart	Reihenmotor / Diesel	Hubraum / Nennleistung	1.496 ccm / 90 KW
Antriebsart	Frontantrieb

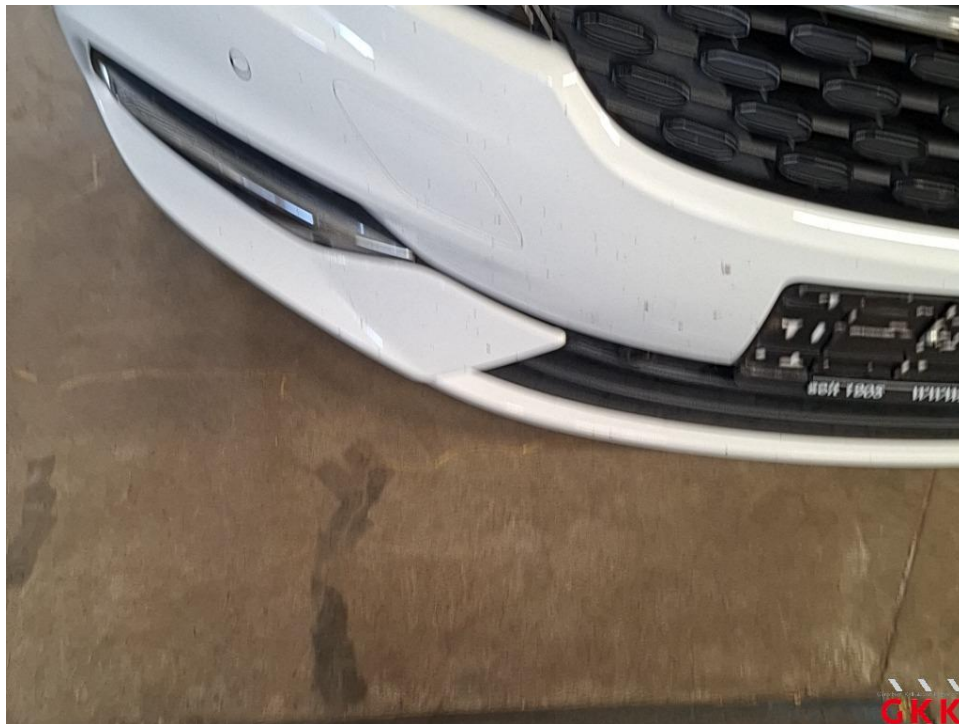
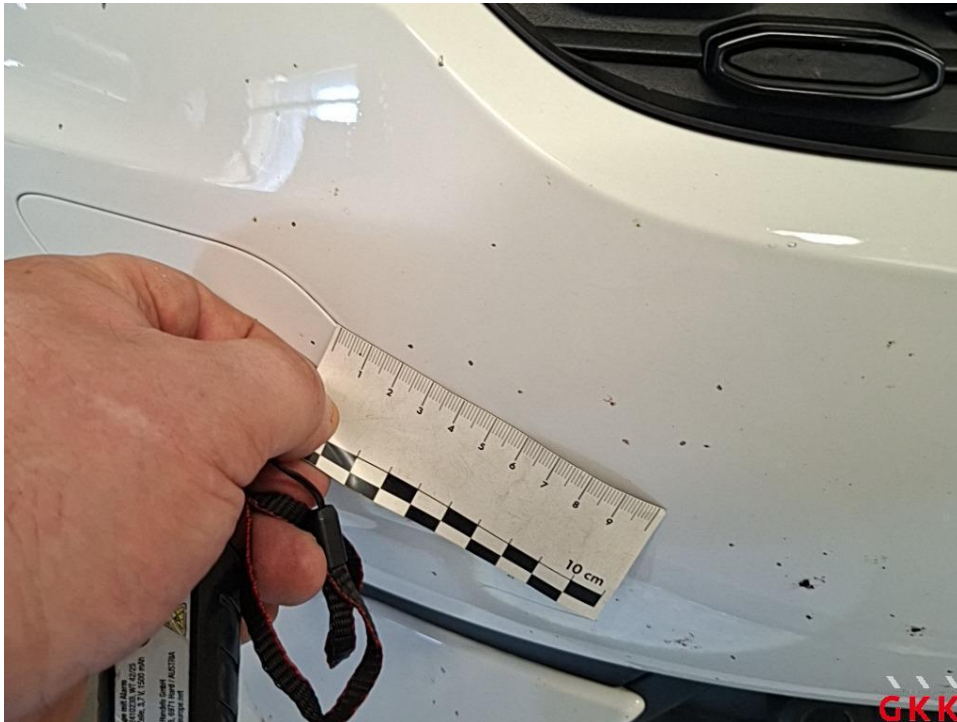
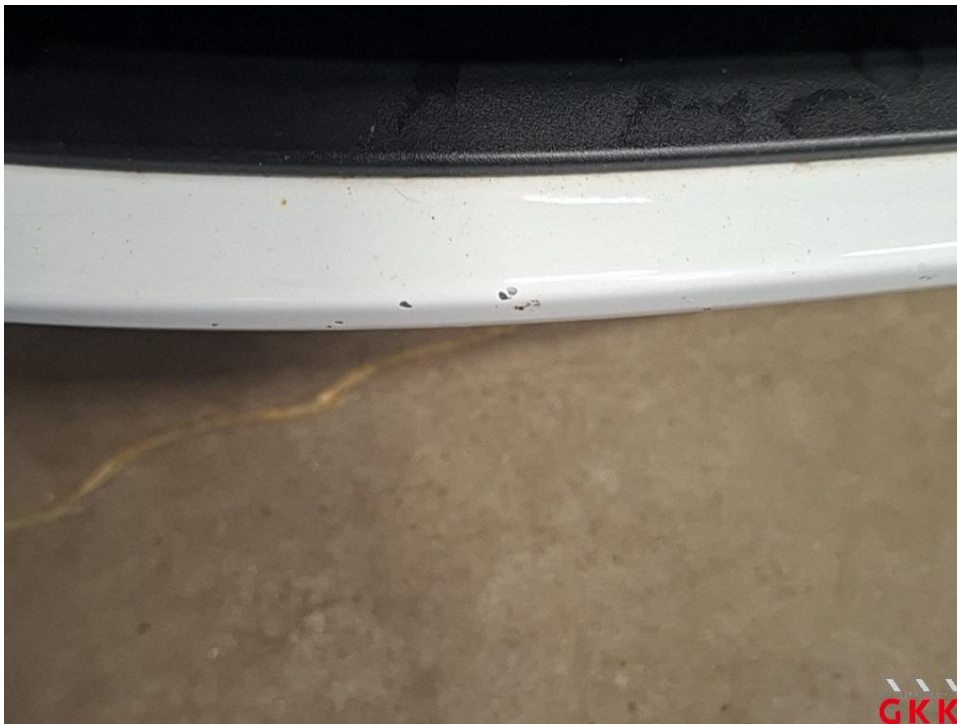
Bild 18 Stoßfänger vorne, Verkleidung -lackiert-, Steinschlag, lackieren

Bild 19 Stoßfänger vorne, Verkleidung -lackiert-, Steinschlag, lackieren

Bild 20 Stoßfänger vorne, Verkleidung -lackiert-, Steinschlag, lackieren

Front (Angaben ohne MwSt.)	Reparaturkosten	MW
Stoßfänger vorne Verkleidung -lackiert-, Steinschlag, lackieren (Bild 18, Bild 19, Bild 20)	884,29 €	486,36 €
Motorhaube, Steinschlag und Kratzer, lackieren (Bild 21, Bild 22)	689,77 €	379,37 €
Dach (Angaben ohne MwSt.)	Reparaturkosten	MW
Dach Holm links, beschädigt, instand setzen - lackieren (Bild 33, Bild 34, Bild 35)	641,58 €	424,65 €
Dach Holm rechts, beschädigt, kalt drücken (Bild 30)	159,52 €	159,52 €
Dach vorne, Steinschlag, Smartrepair (Bild 25, Bild 26)	40,00 €	40,00 €
Seite links (Angaben ohne MwSt.)	Reparaturkosten	MW
A- Säule links, Lackierung abgeplatzt, lackieren (Bild 23, Bild 24)	466,13 €	256,37 €
Heck (Angaben ohne MwSt.)	Reparaturkosten	MW
Stoßfänger hinten Verkleidung -lackiert-, verkratzt, lackieren (Bild 27, Bild 28, Bild 29)	685,54 €	377,05 €
Exterieur (Angaben ohne MwSt.)	Reparaturkosten	MW
Beschriftungs- / Werbefolie, beklebt, entkleben	80,00 €	80,00 €

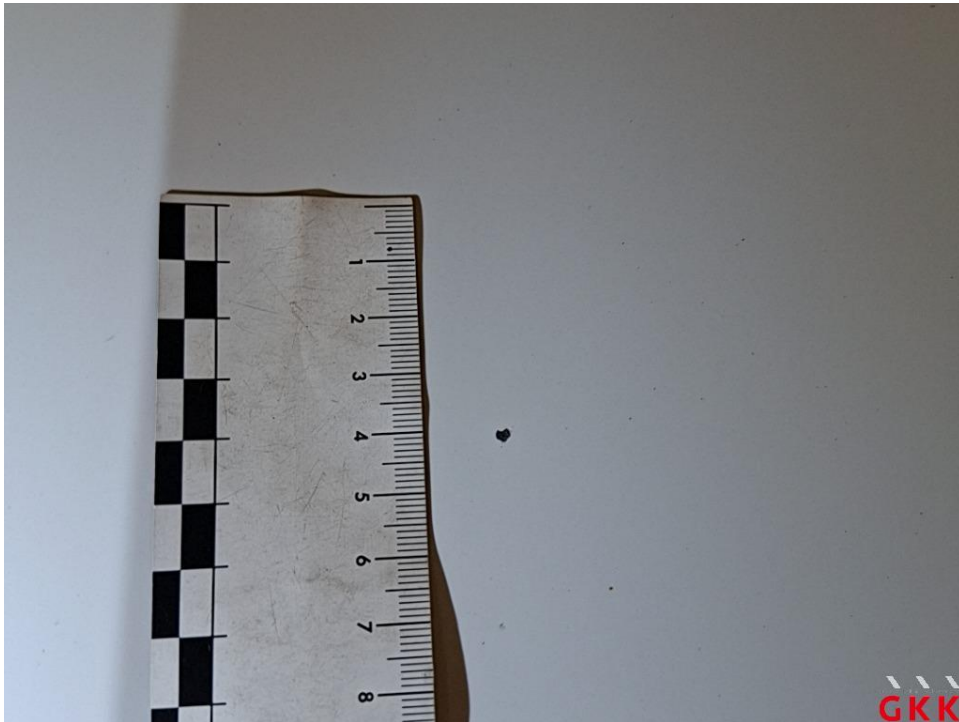
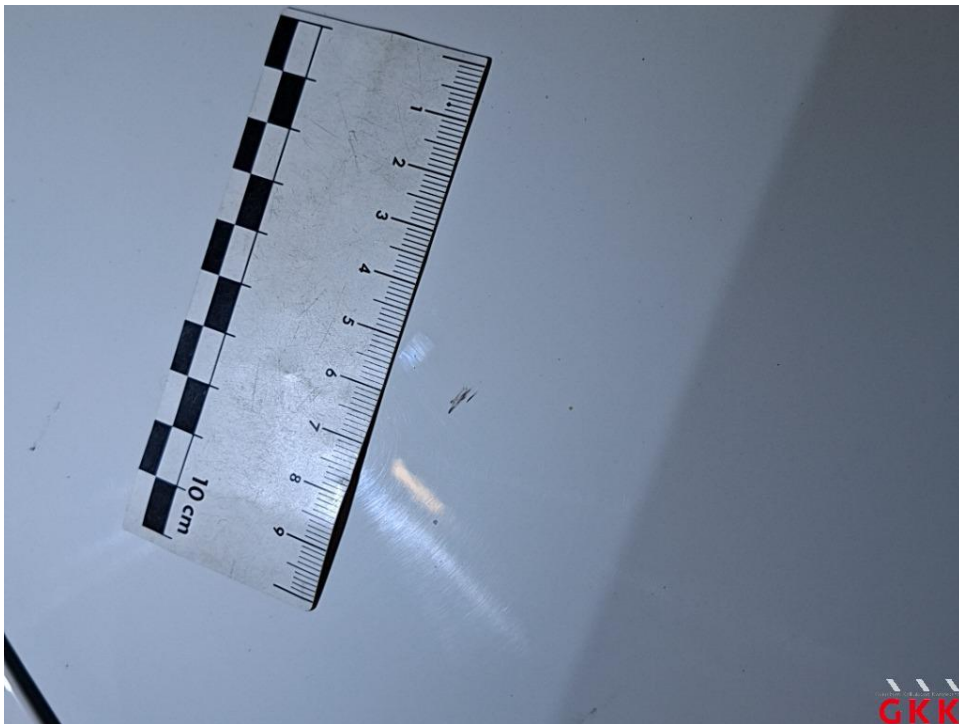
Bild 21 Motorhaube, Steinschlag und Kratzer, lackieren

Bild 22 Motorhaube, Steinschlag und Kratzer, lackieren

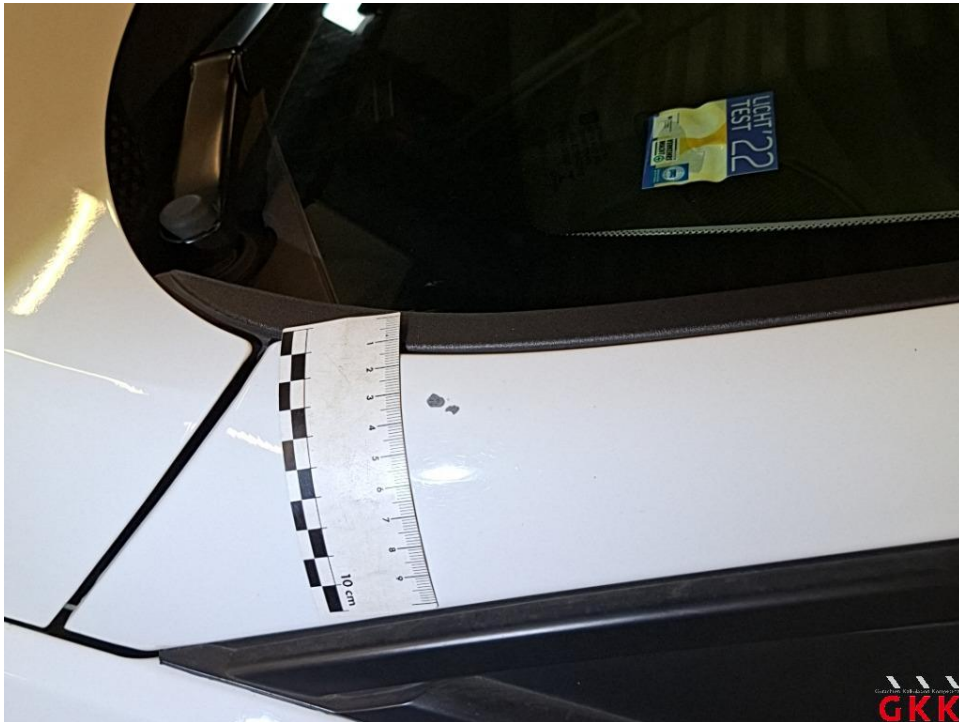
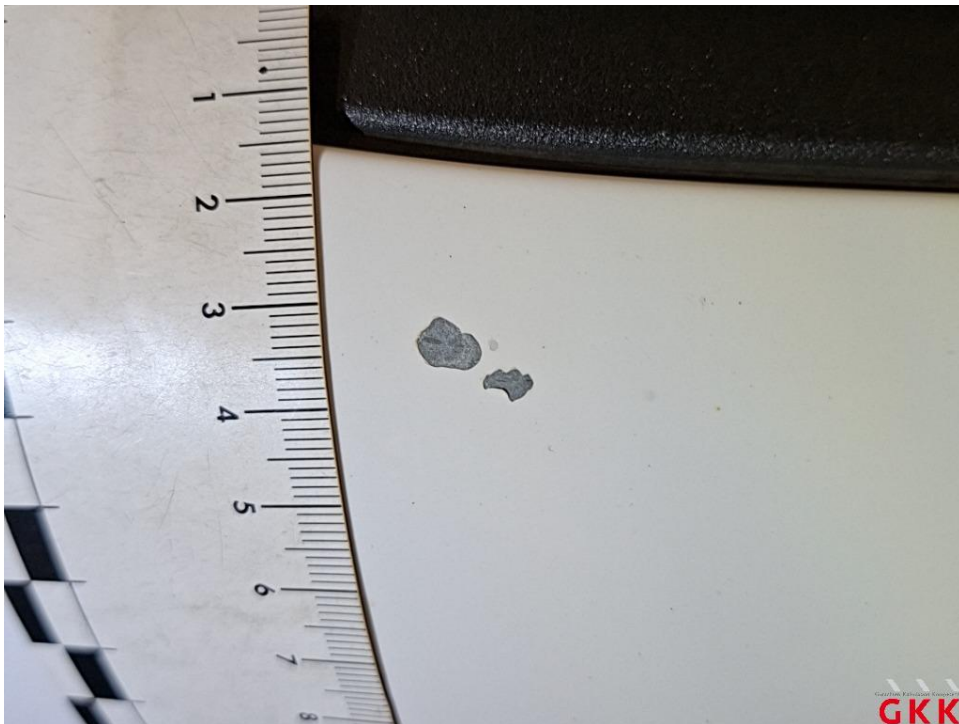
Bild 23 A- Säule links, Lackierung abgeplatzt, lackieren

Bild 24 A- Säule links, Lackierung abgeplatzt, lackieren

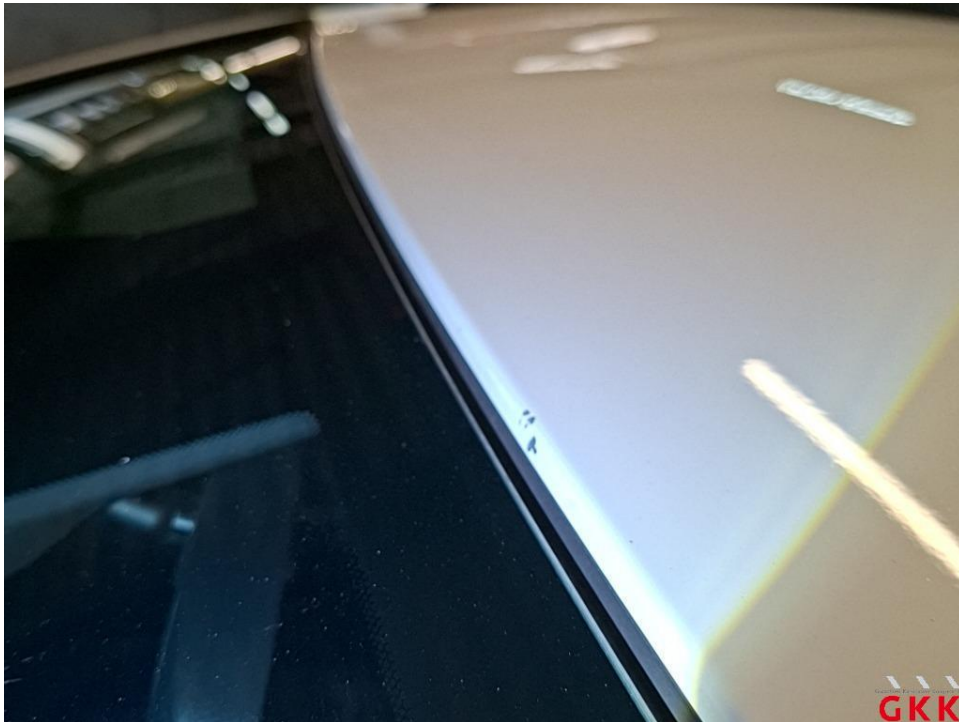
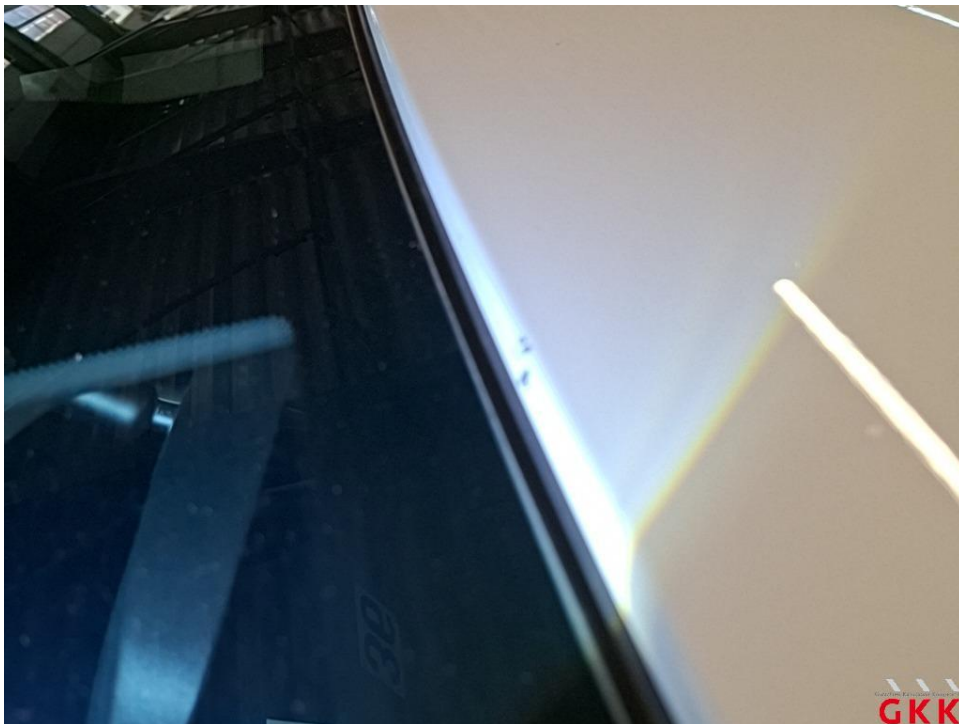
Bild 25 Dach, vorne, Steinschlag, Smartrepair

Bild 26 Dach, vorne, Steinschlag, Smartrepair

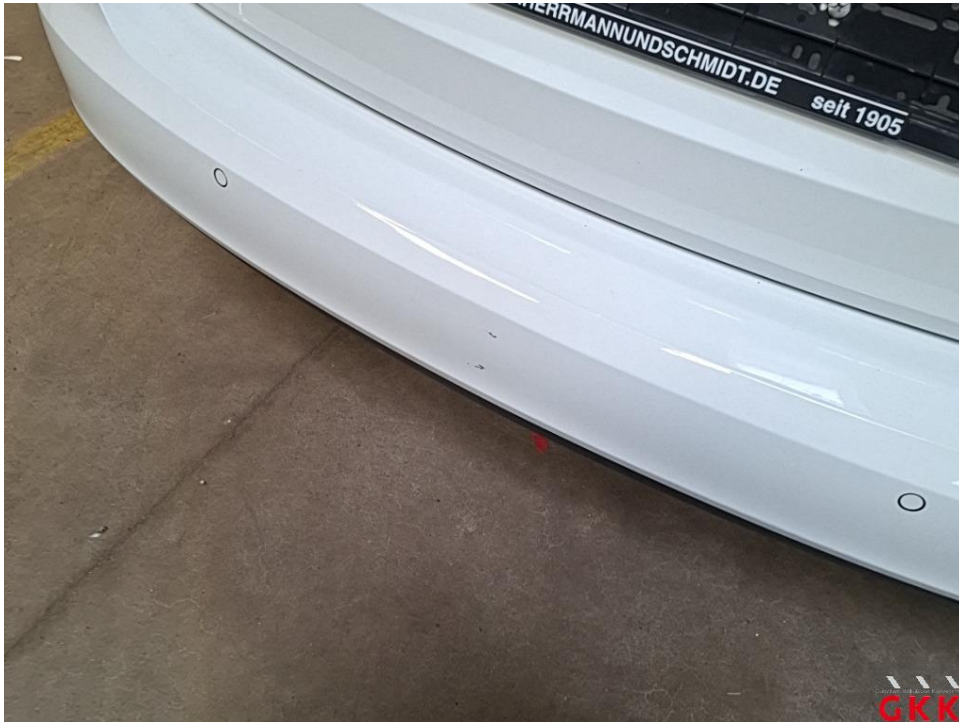
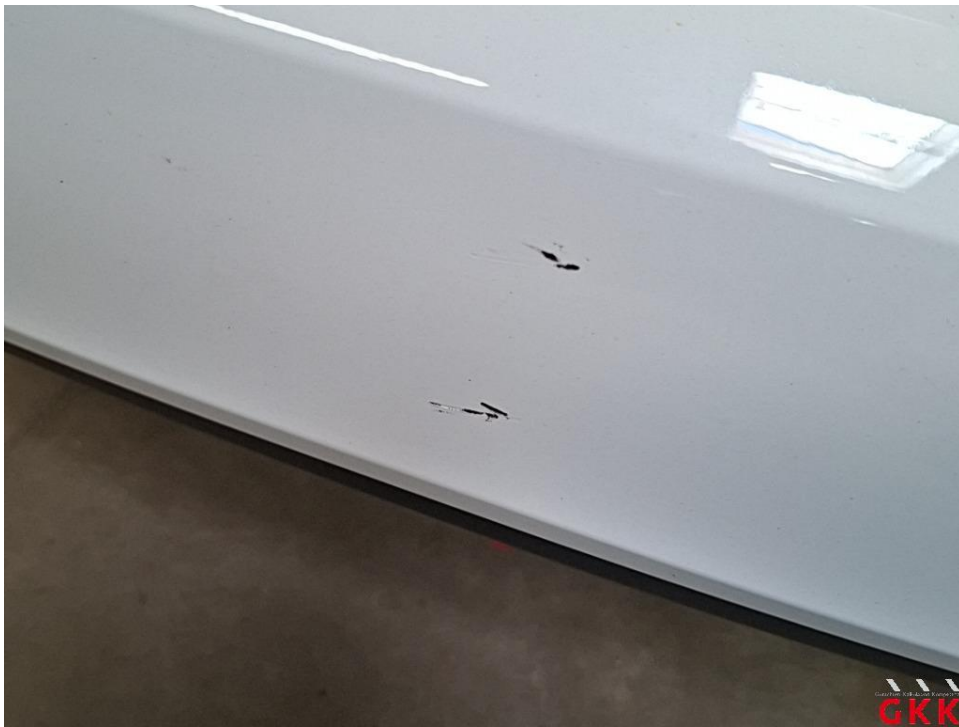
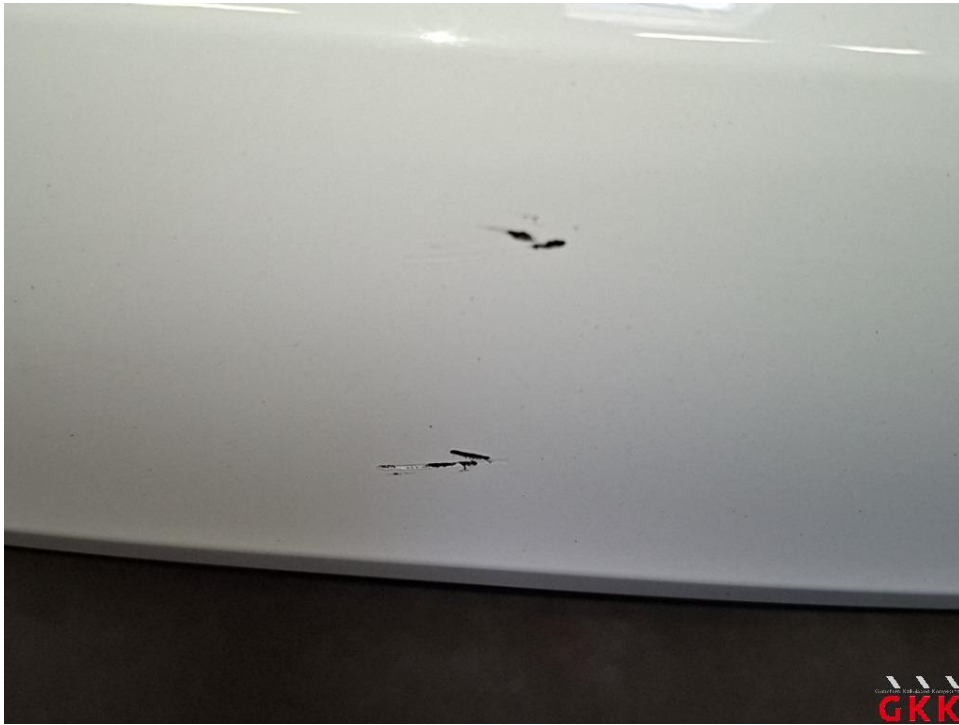
Bild 27 Stoßfänger hinten, Verkleidung -lackiert-, verkratzt, lackieren

Bild 28 Stoßfänger hinten, Verkleidung -lackiert-, verkratzt, lackieren

Bild 29 Stoßfänger hinten, Verkleidung -lackiert-, verkratzt, lackieren

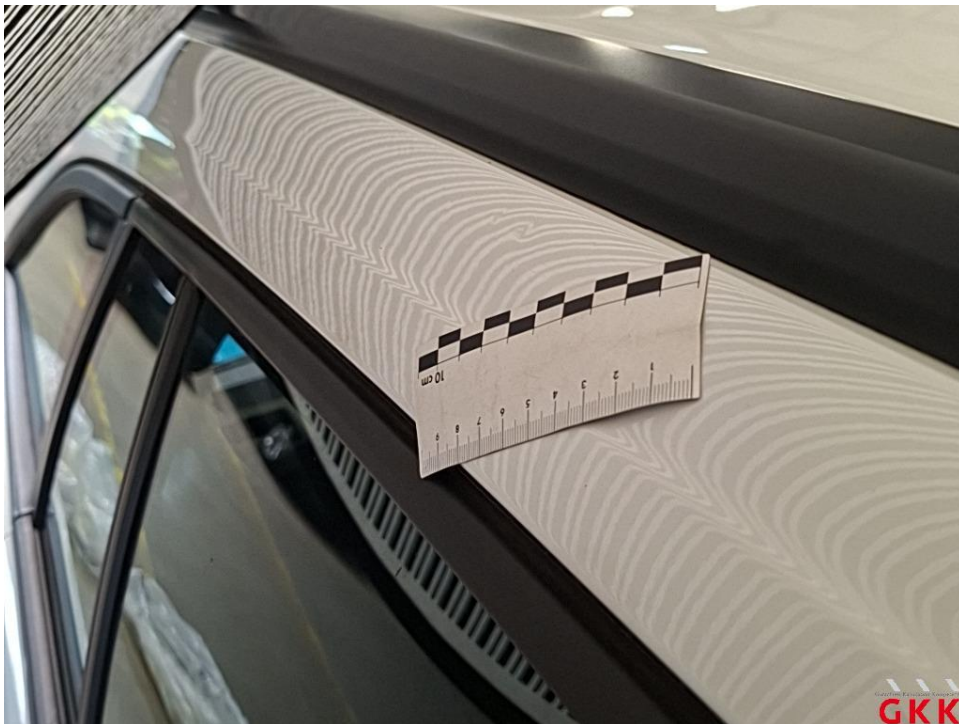
Bild 30 Dach, Holm rechts, beschädigt, kalt drücken

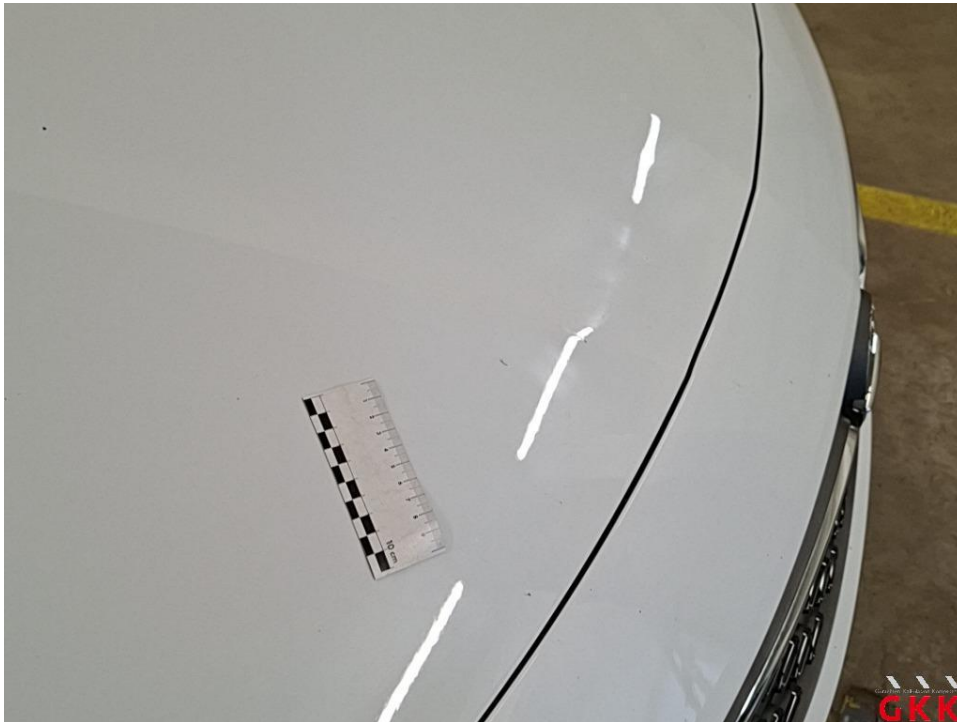
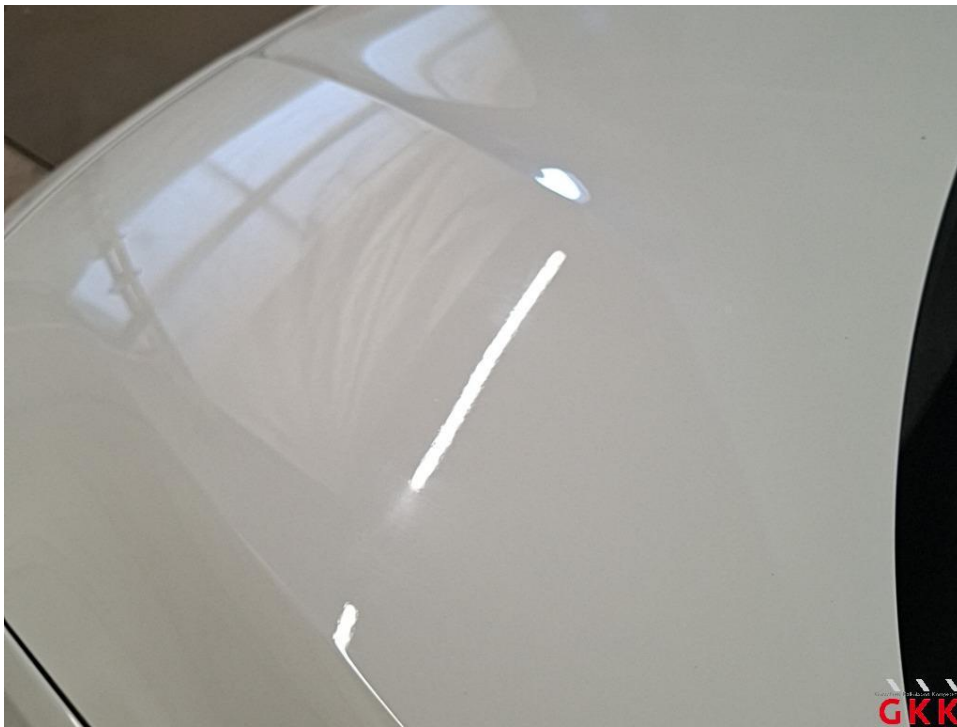
Bild 31 Fahrzeug, außen, Lackierung verwittert / matt, aufbereiten

Bild 32 Fahrzeug, außen, Lackierung verwittert / matt, aufbereiten

Sonstiges (Angaben ohne MwSt.)	Reparaturkosten	MW
HU (Hauptunters.) PKW / Transporter, fällig, durchführen (Bild 16, Bild 17)	132,77 €	132,77 €
Fahrzeug außen, Lackierung verwittert / matt, aufbereiten (Bild 31, Bild 32)	239,28 €	239,28 €

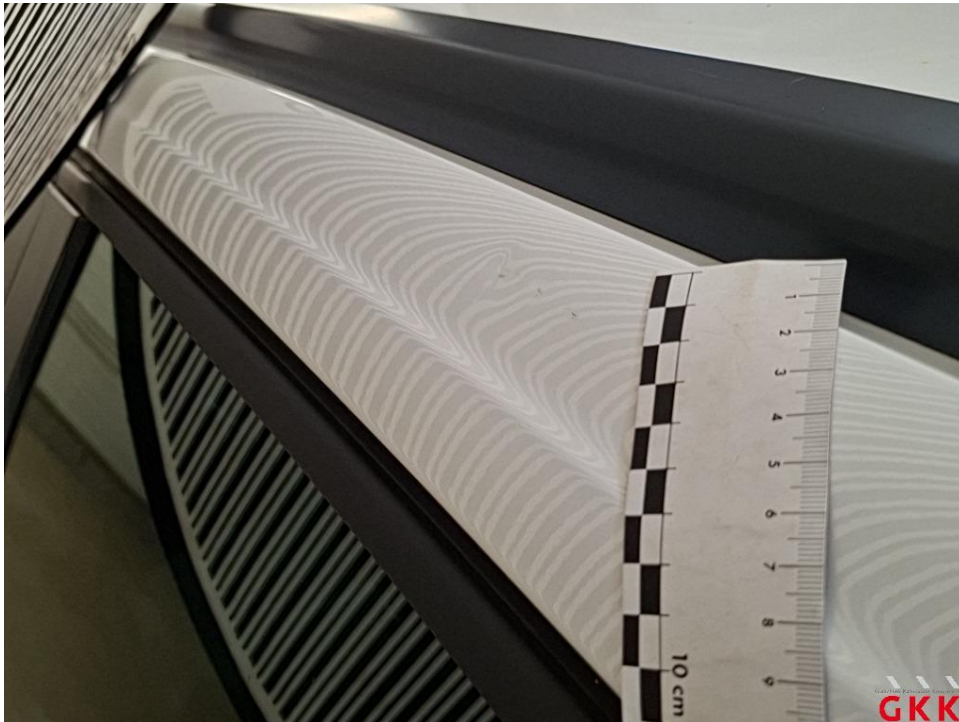
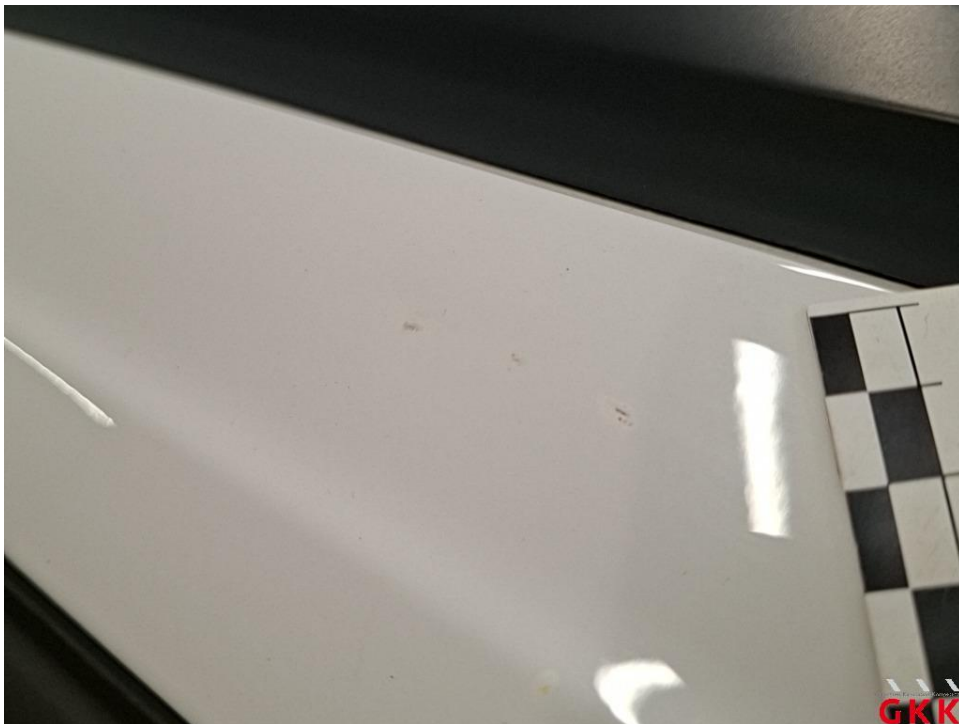
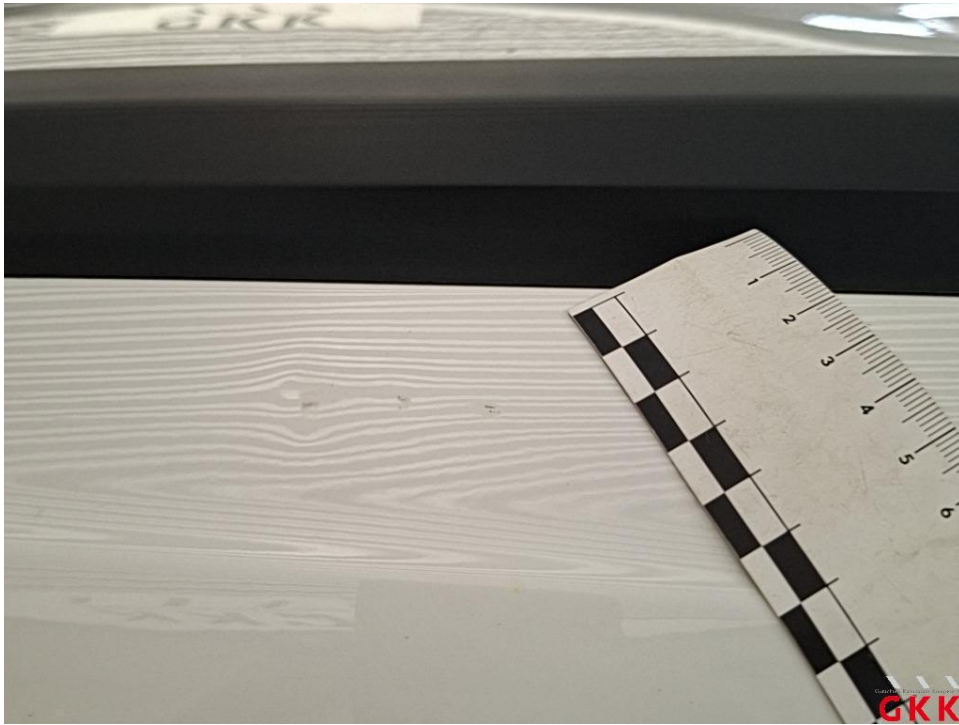
Bild 33 Dach, Holm links, beschädigt, instand setzen - lackieren

Bild 34 Dach, Holm links, beschädigt, instand setzen - lackieren

Bild 35 Dach, Holm links, beschädigt, instand setzen - lackieren
