# Zustandsbericht/Minderwertgutachten-Leasing

## Vorgang

Mobility Concept GmbH, Grünwalder Weg 34, 82041 Oberhaching  
28.07.2026

| Typ / Verkaufsbez. | Mokka 1.2 DI Turbo<br>Automatik Edition | Aufbauart | Geländewagen |

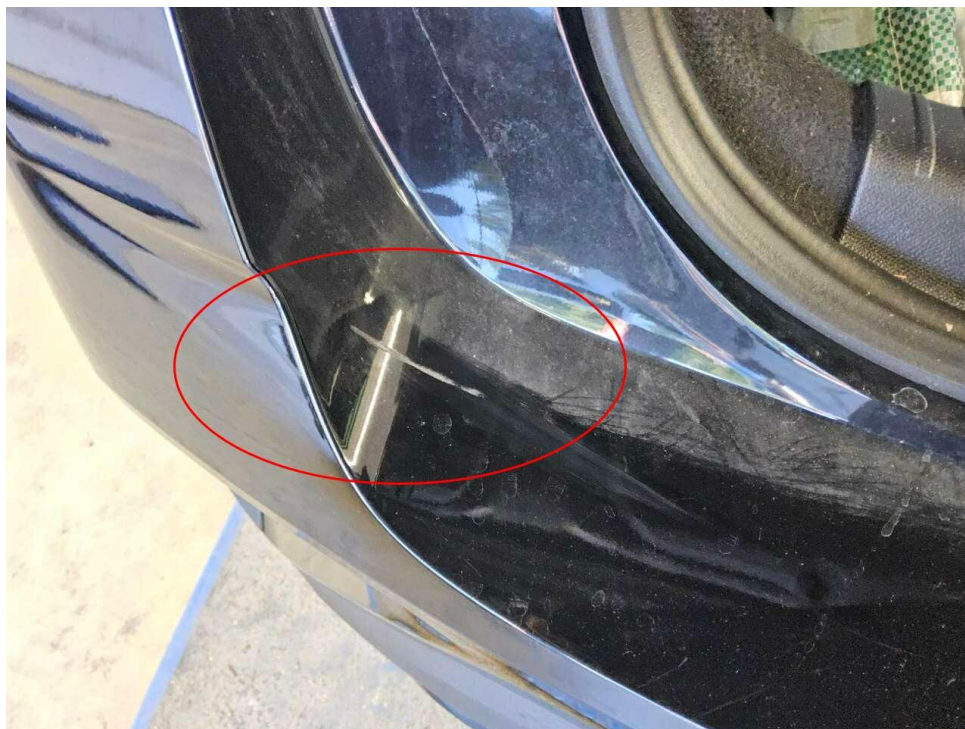
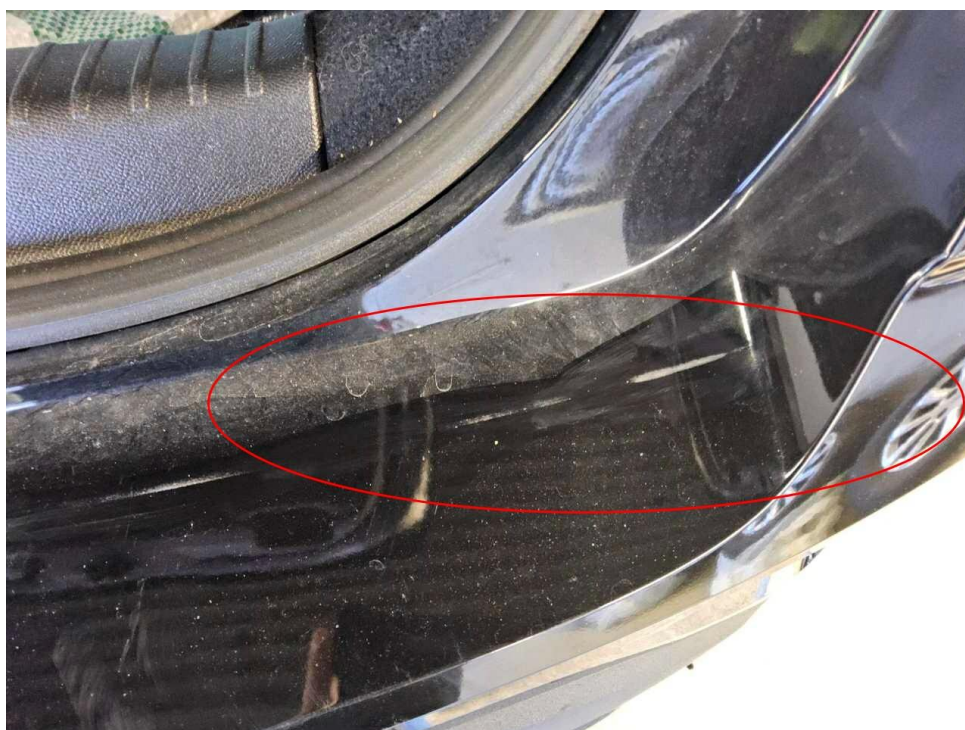
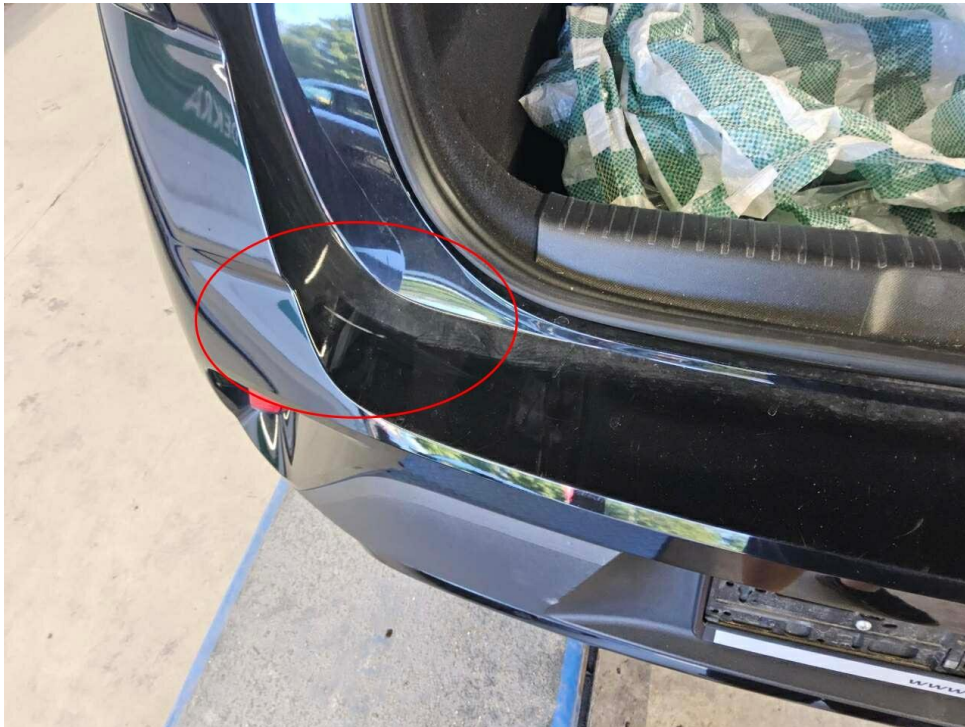
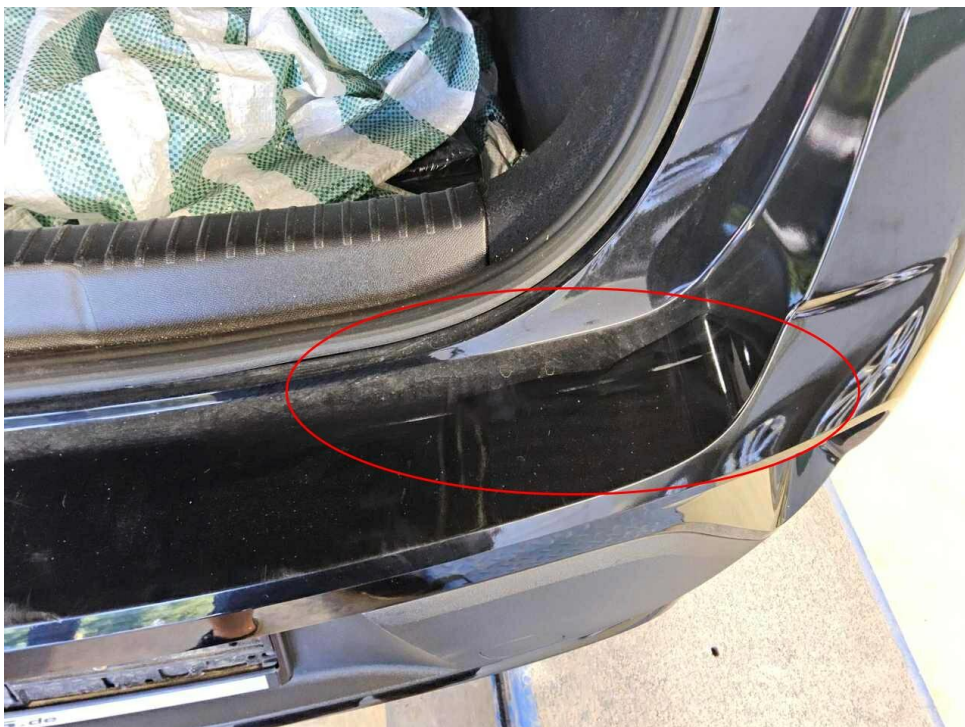
Bild 15 : Stoßfänger hinten Lackierung, verschrammt, lackieren mit Lackaufbau

Bild 16 : Stoßfänger hinten Lackierung, verschrammt, lackieren mit Lackaufbau

Bild 17 : Stoßfänger hinten Lackierung, verschrammt, lackieren mit Lackaufbau

Bild 18 : Stoßfänger hinten Lackierung, verschrammt, lackieren mit Lackaufbau

1. Hagelschaden, drücken (Bild 19, 20, 21, 22, 23, 24, 25, 26, 27, 28, 29, 30, 31)
2. Winterreifen auf Originalfelgen, erneuern (Bild 32, 33)
3. Stoßfänger hinten Lackierung, verschrammt, lackieren mit Lackaufbau (Bild 15, 16, 17, 18)

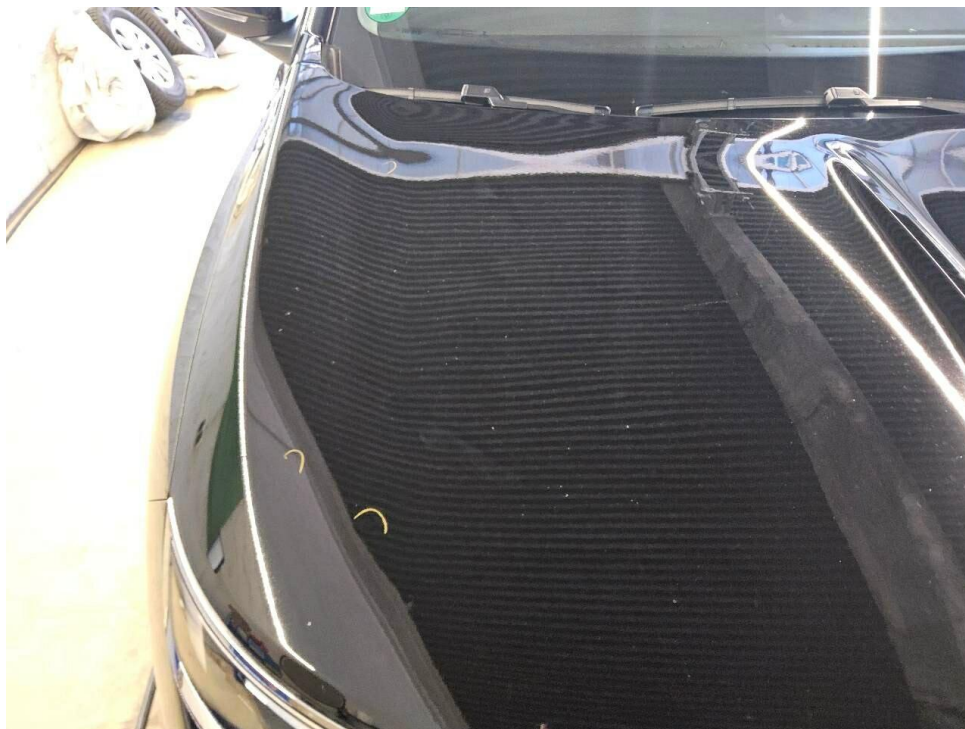
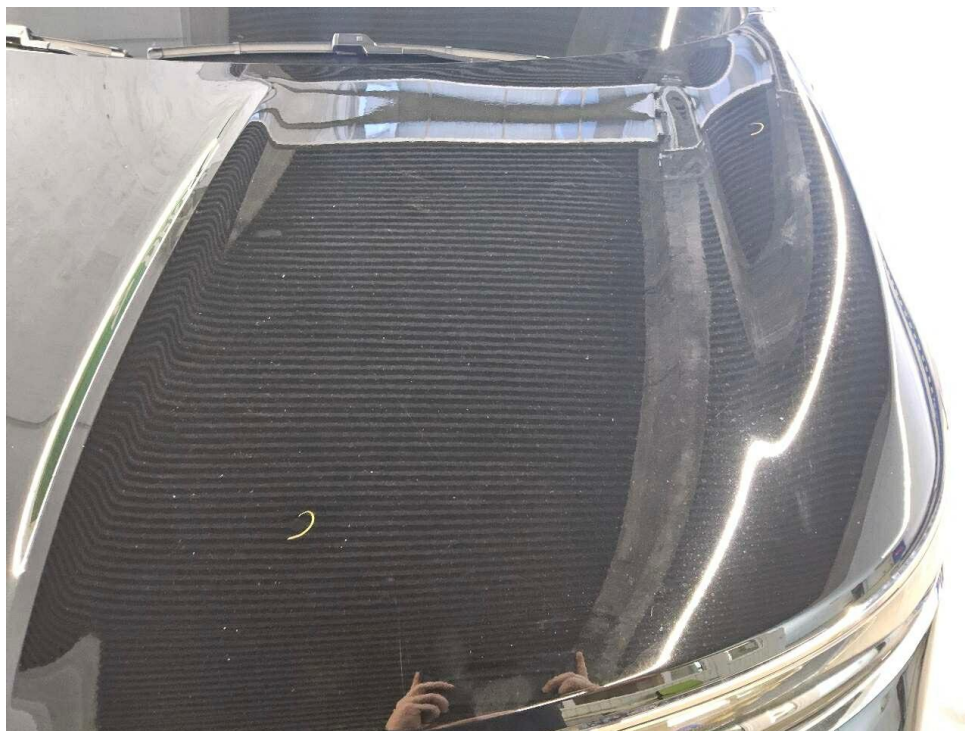
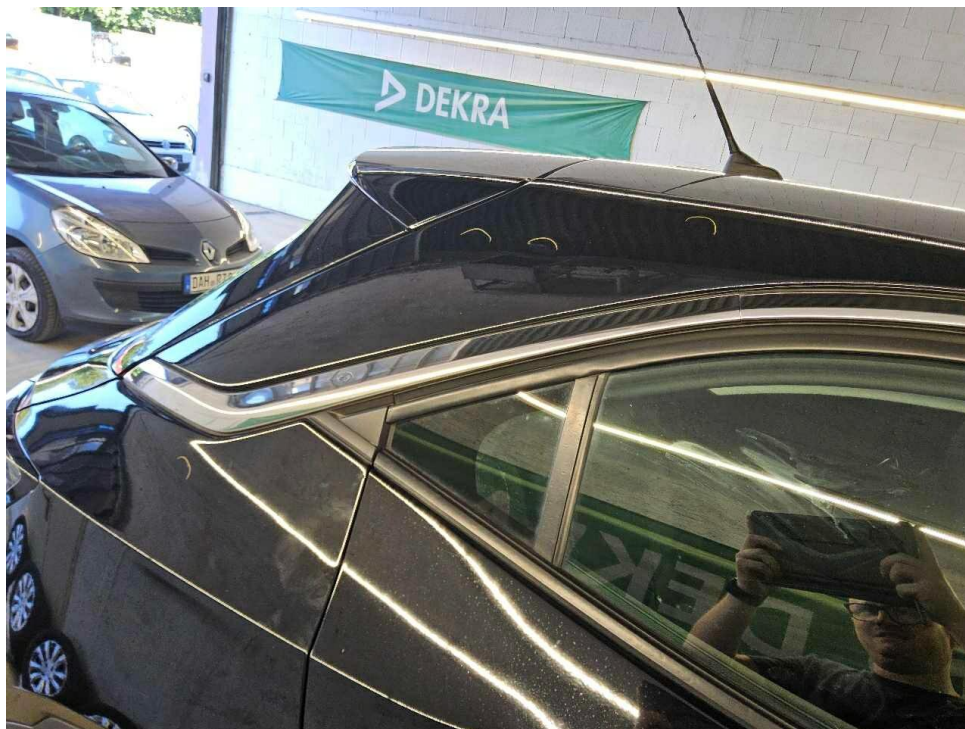
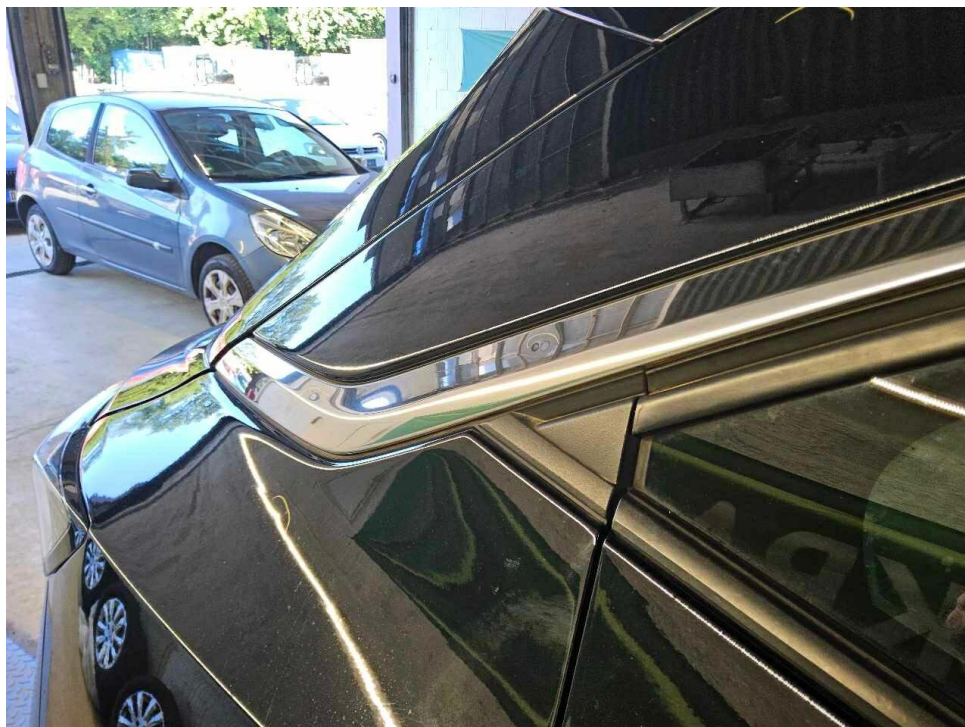
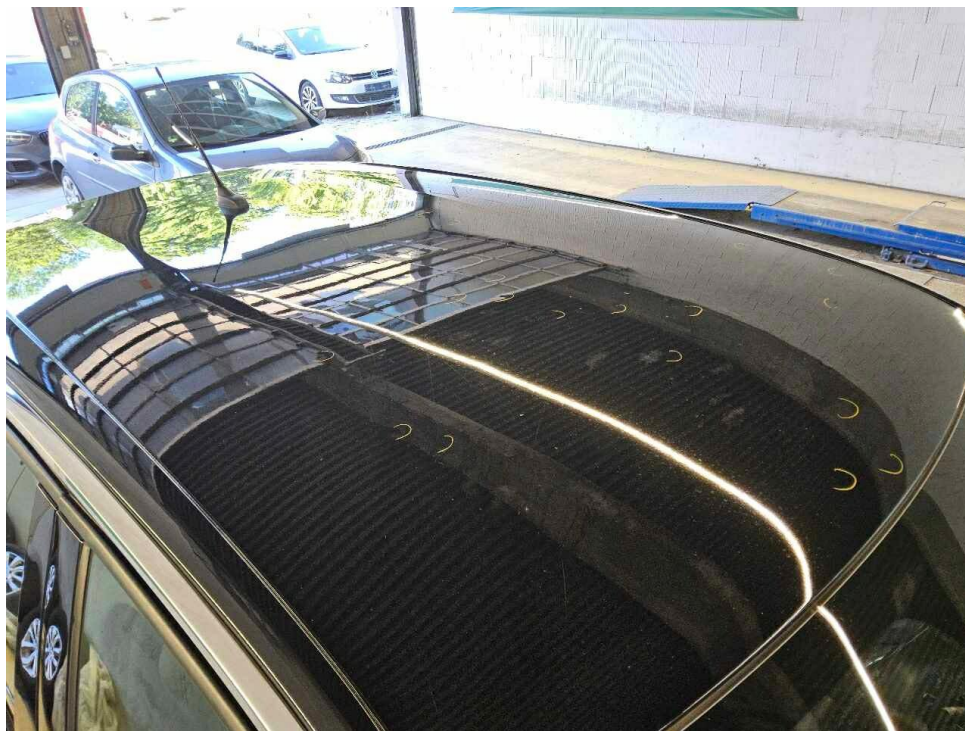
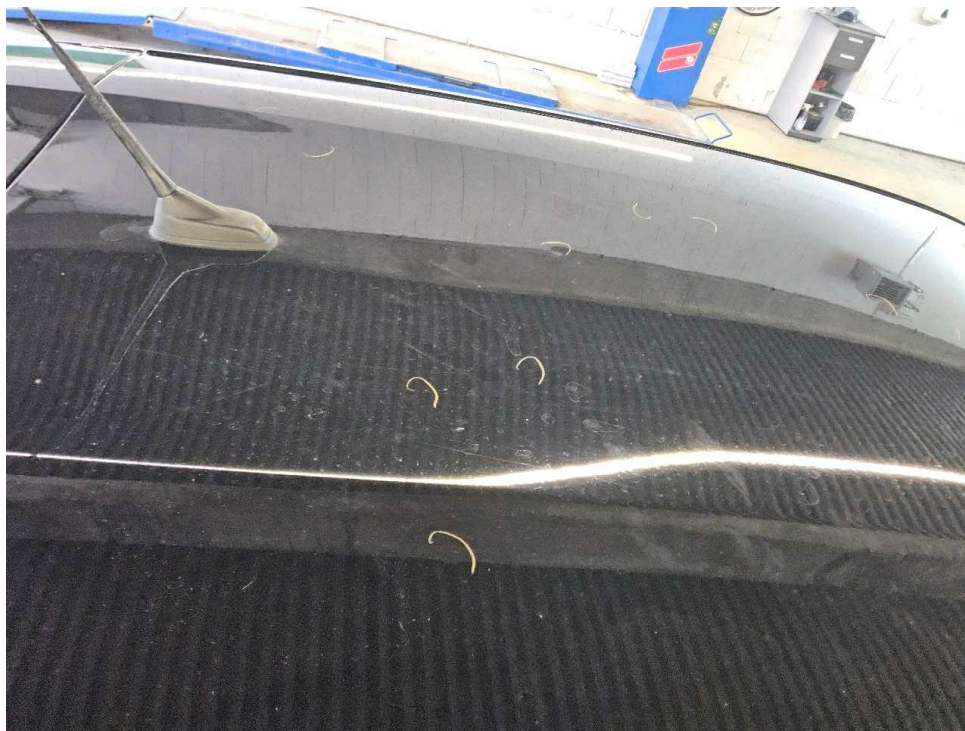
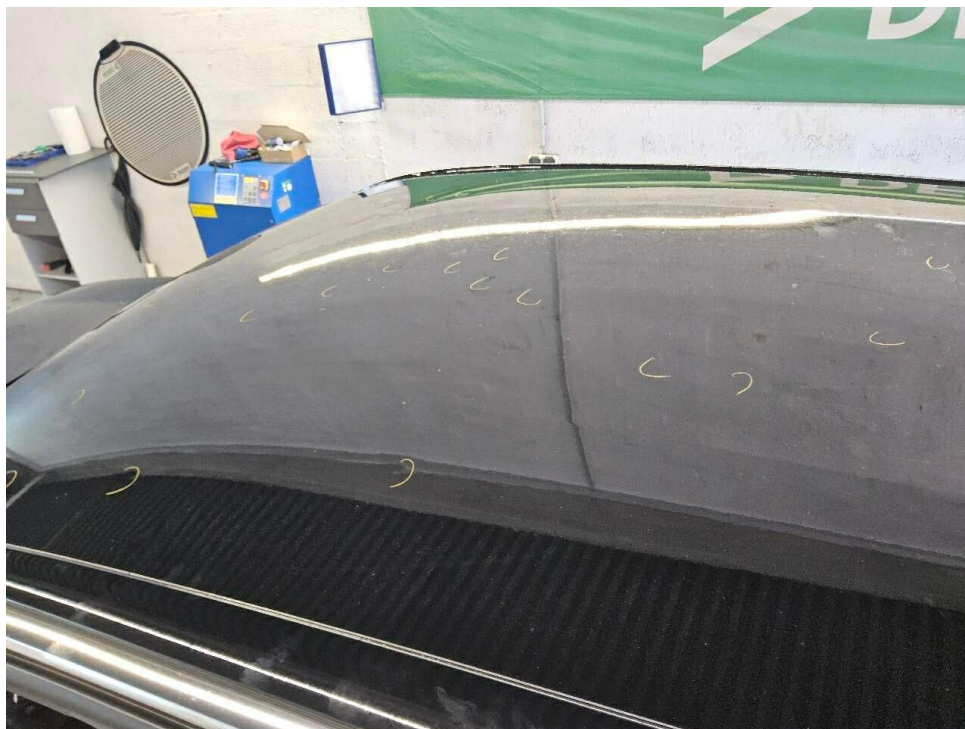
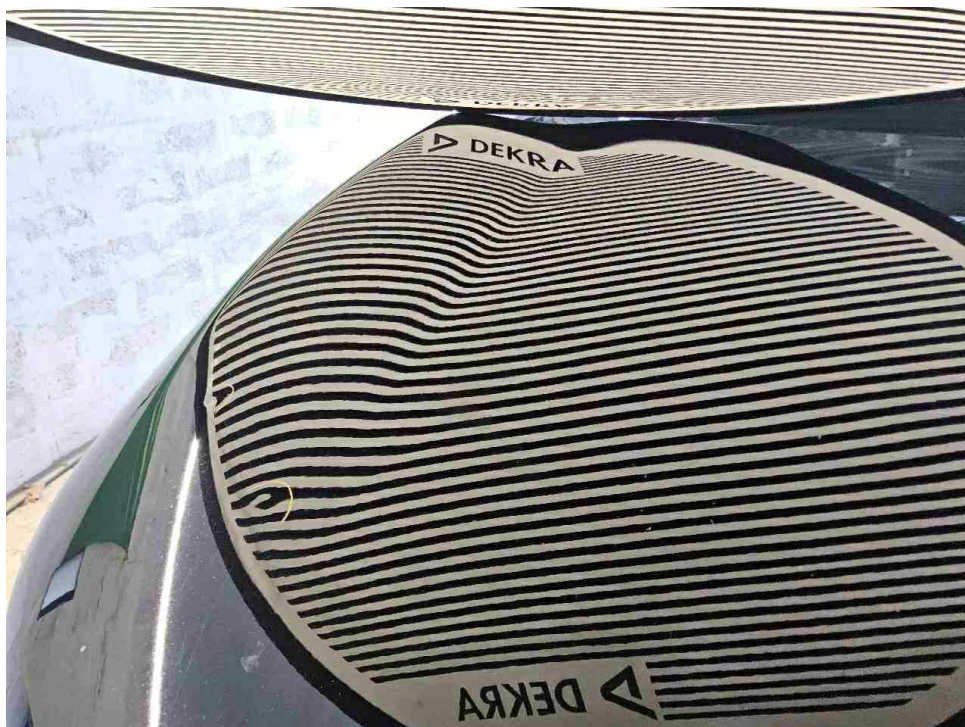
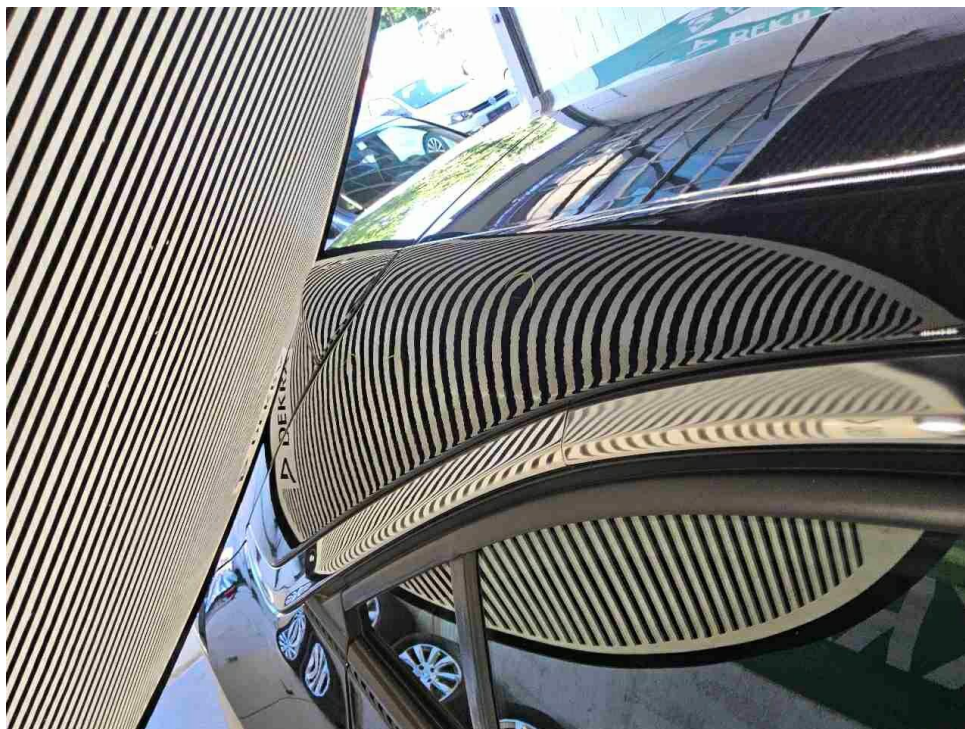
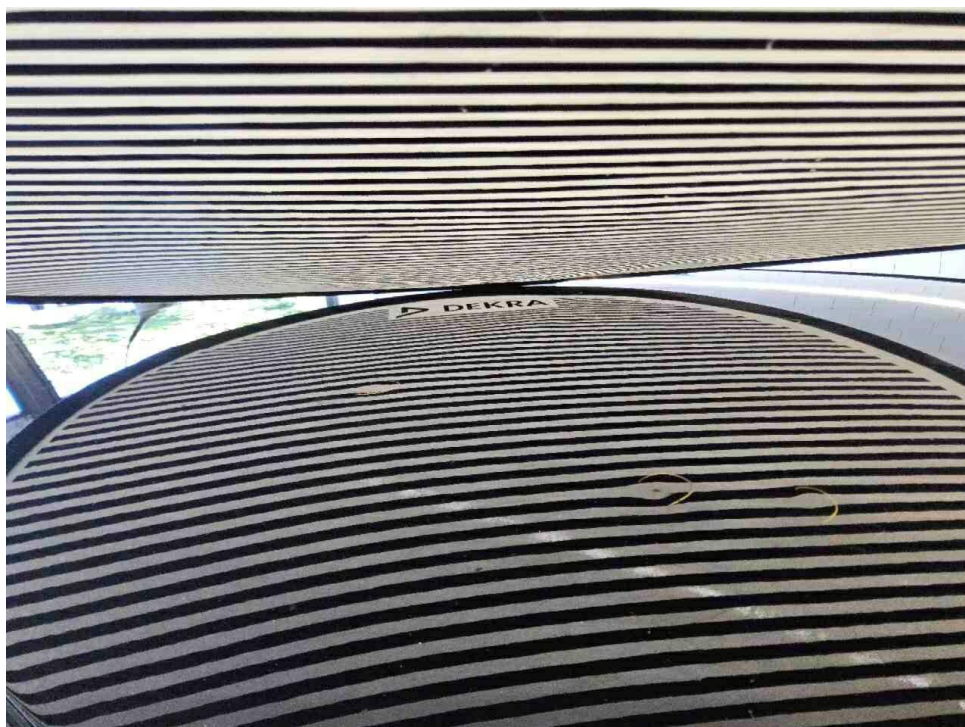
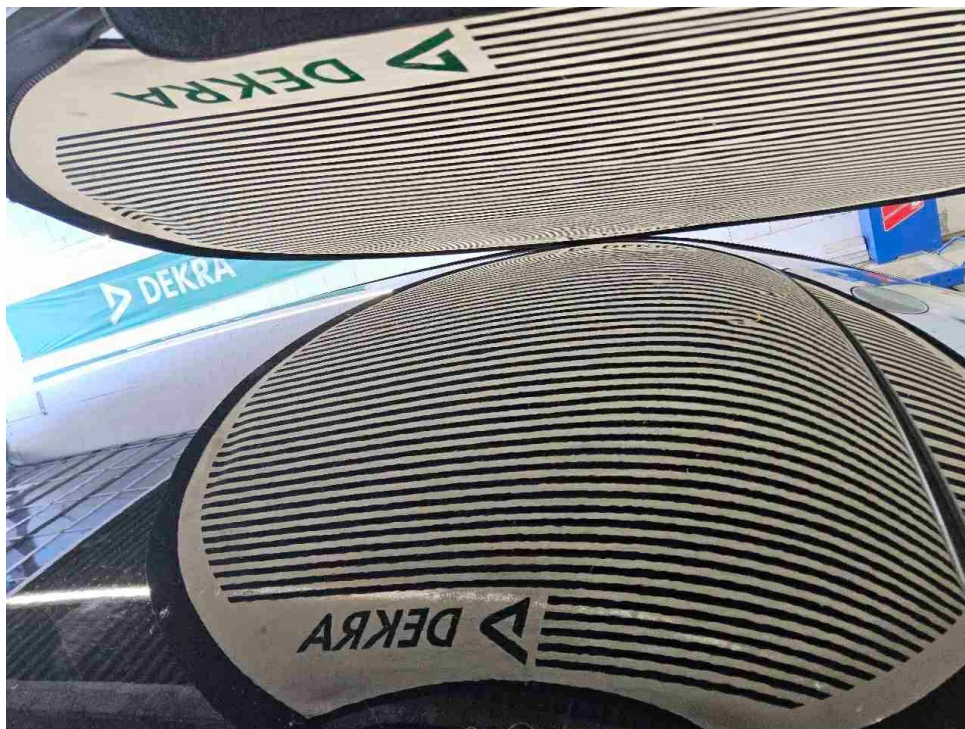
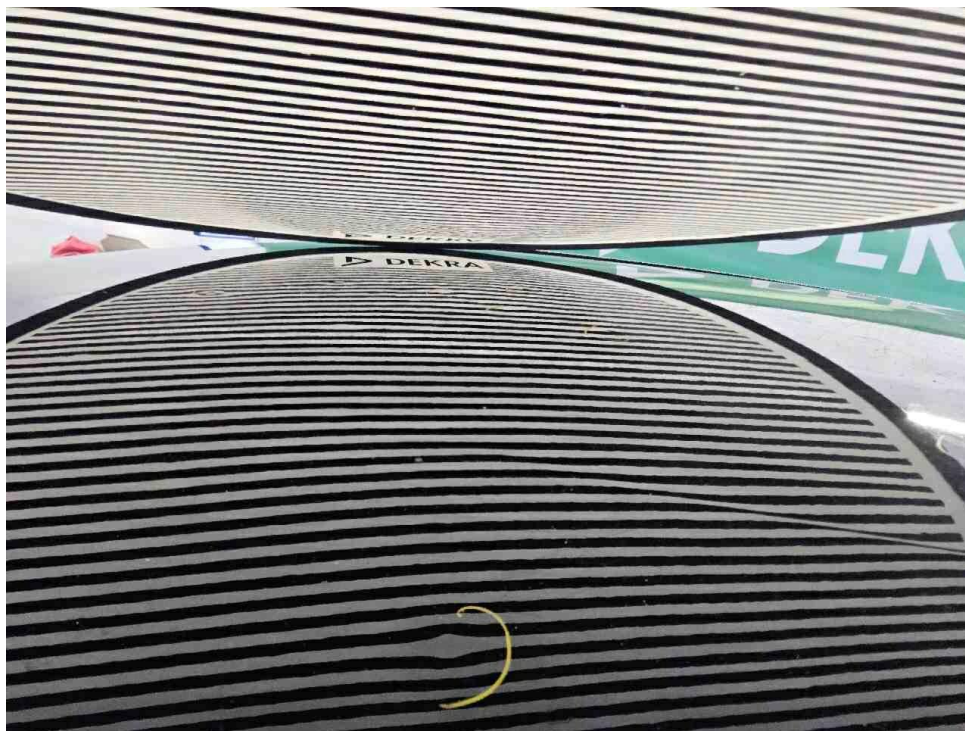
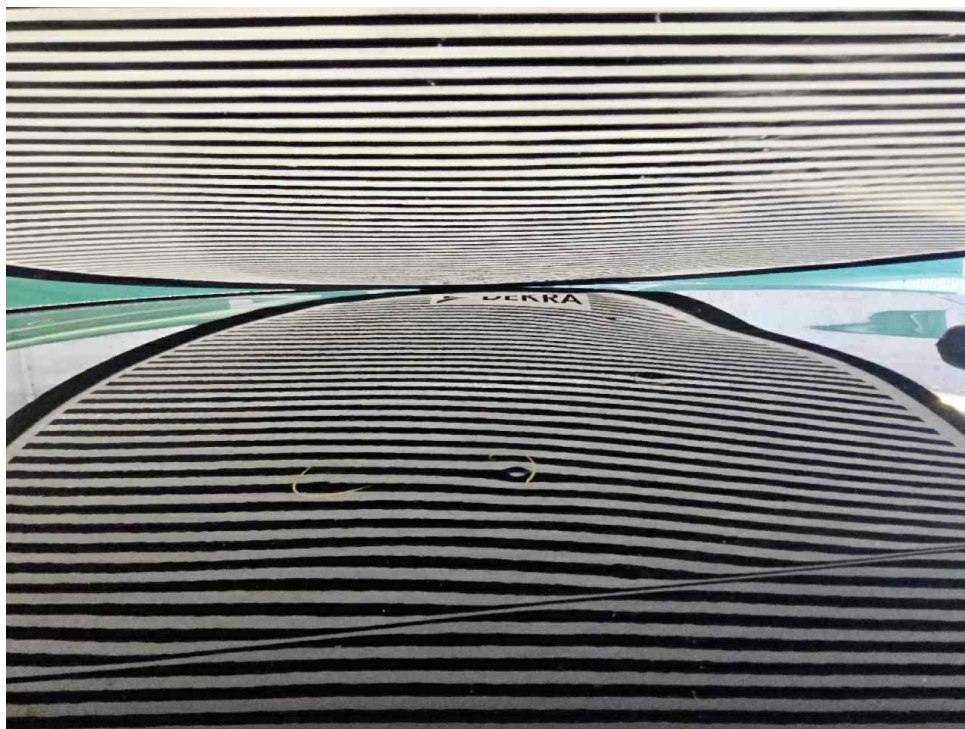
Bild 19 : Hagelschaden

Bild 20 : Hagelschaden

Bild 21 : Hagelschaden

Bild 22 : Hagelschaden

Bild 23 : Hagelschaden

Bild 24 : Hagelschaden

Bild 25 : Hagelschaden

Bild 26 : Hagelschaden

Bild 27 : Hagelschaden

Bild 28 : Hagelschaden

Bild 29 : Hagelschaden

Bild 30 : Hagelschaden

Bild 31 : Hagelschaden

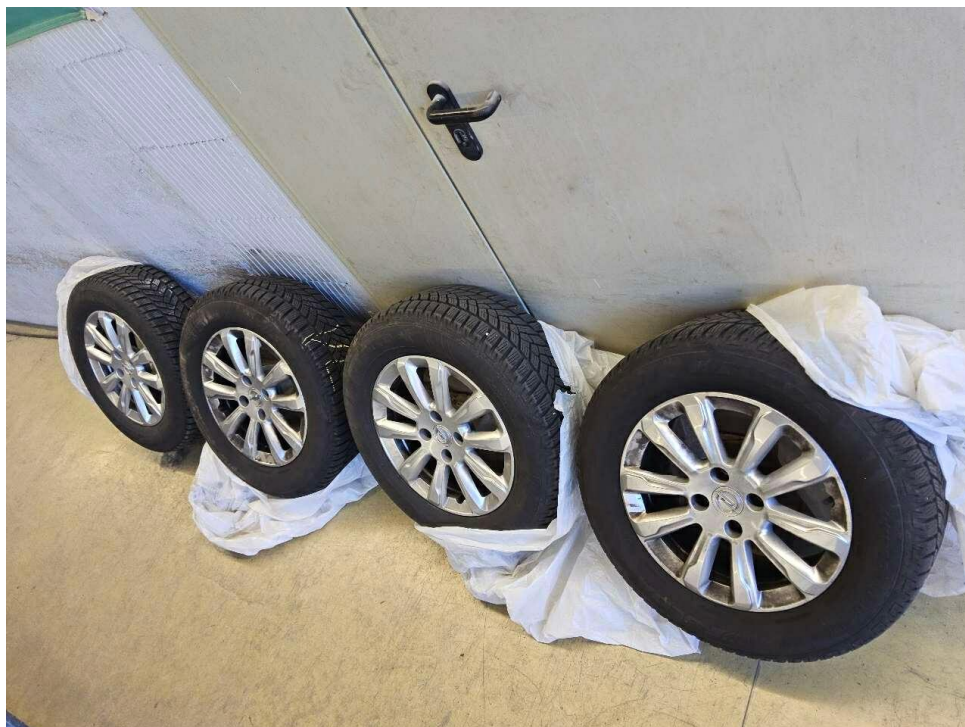
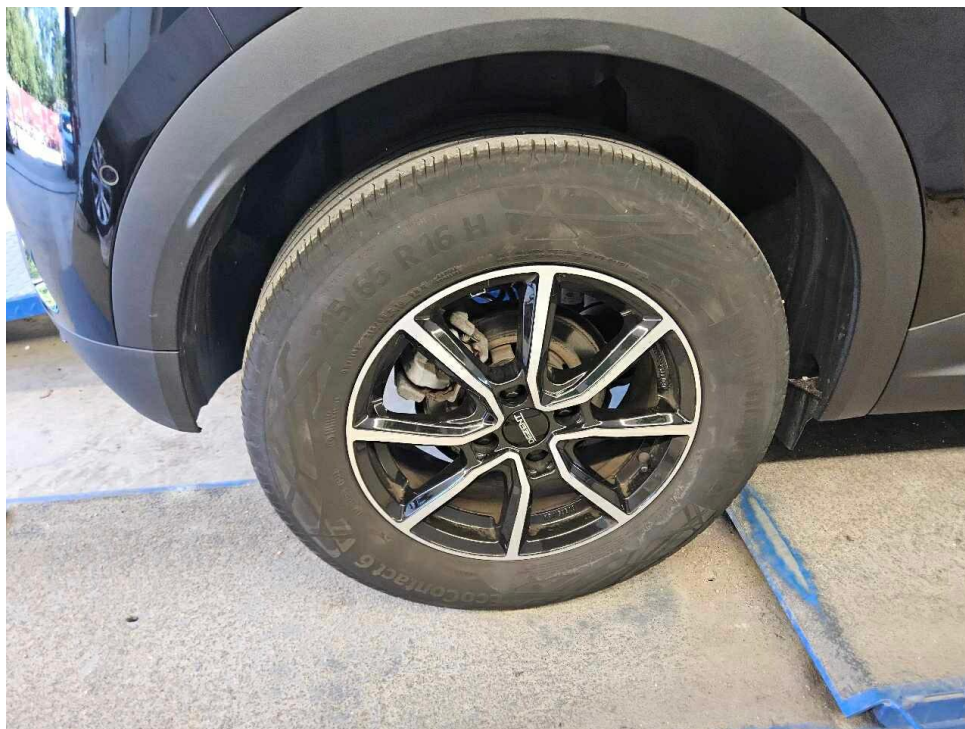
Bild 32 : Winterreifen auf Originalfelgen

Bild 33 : Winterreifen auf Originalfelgen
