Zustandsbericht

- Protokoll der Fahrzeugbewertung -

Berichts-Nr: 9175572
vom: 07.10.2025

Fahrzeugkategorie:	Personenkraftwagen
Fahrzeugart:	SUV
Hersteller:	Volkswagen
Modell:	T-Roc
HSN / TSN:	0603 / CFP
Erstzulassungsdatum:	09.08.2022
Laufleistung:	70.207 km
Nachweis Kilometerstand:	
Farbe:	Deep Black Perleffekt
Farbe Dach:	Deep Black Perleffekt
Antriebsart:	Frontantrieb
Motorisierung/Kraftstoff:	Diesel
Hubraum:	2.000 ccm
Leistung:	110 kW (150 PS)
Fahrzeuglänge:	
Fahrzeughöhe:	
Fahrzeugbreite:	
Zulässiges Gesamtgewicht:	
Radstand:	
Anzahl Achsen:	2
Zylinder:	4
Schadstoffklasse:	Euro 6
Anzahl Türen:	4
Anzahl Sitze:	5
Getriebe:	Automatik 7-Gang
Polsterart:	Alcantara
Interieurfarbe:	Titanschwarz-Anthrazit/Titanschwarz/ Schwarz
Anzahl vorhandene Schlüssel:	2

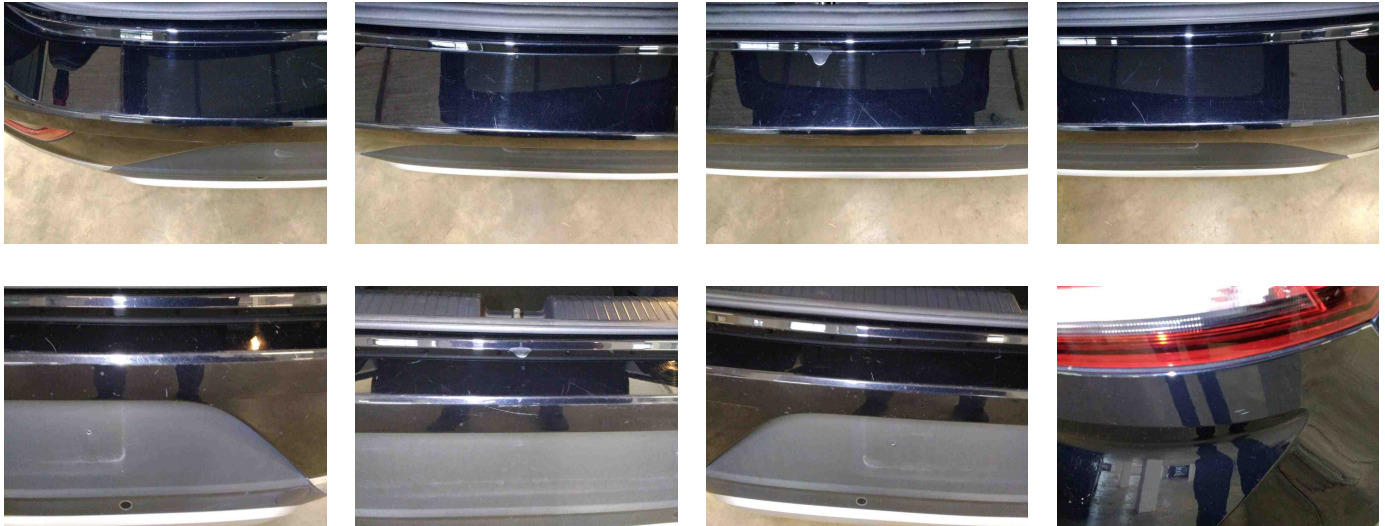
1 - Stoßfänger hinten - Kratzer - Lackieren

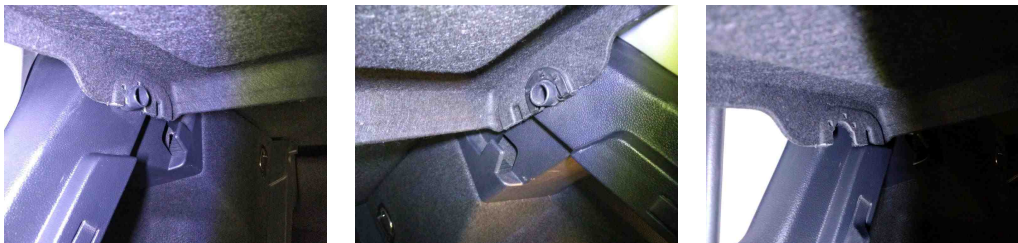
3 - Kofferraumabdeckung (Hutablage) - Abweichend vom Auslieferungszustand/-umfang - Ersetzen

Führung links fehlt

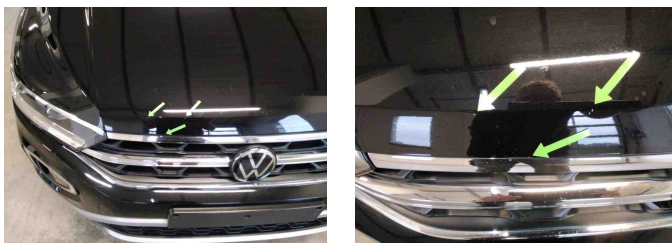
4 - Motorhaube - Steinschlag - Auslegen + Polieren

5 Stellen

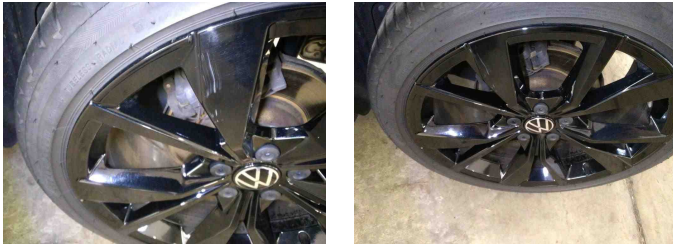
5 - Alufelge hinten links - Kratzer - Lackieren

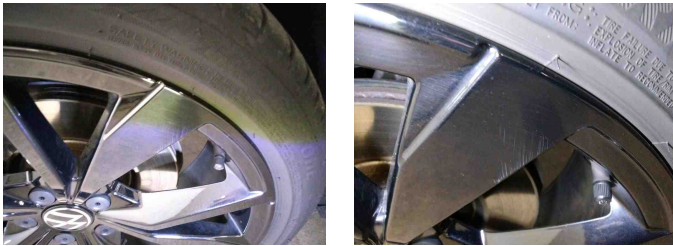
6 - Alufelge vorne links - Kratzer - Lackieren

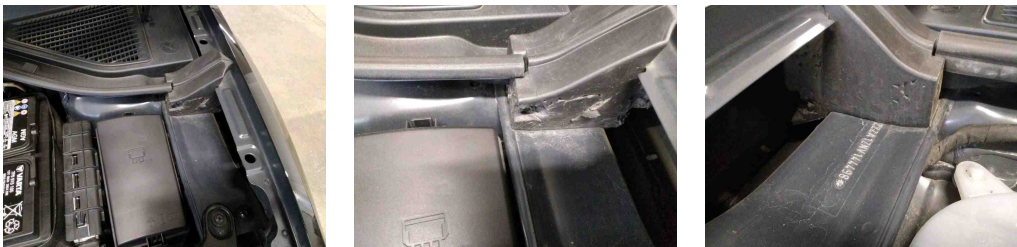
7 - Motorhaube Dämmmatte - Beschädigt - Ersetzen

Motorraum Gummie Marderbiss beide Seiten ersetzen

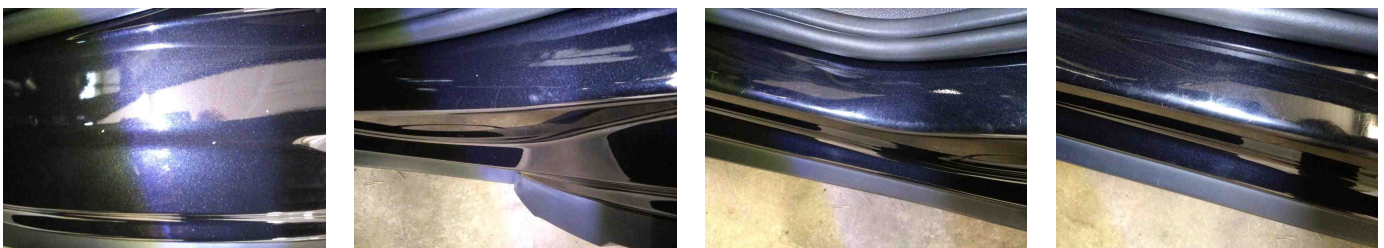
8 - Einstiegsschweller hinten links - Kratzer - Auslegen + Polieren

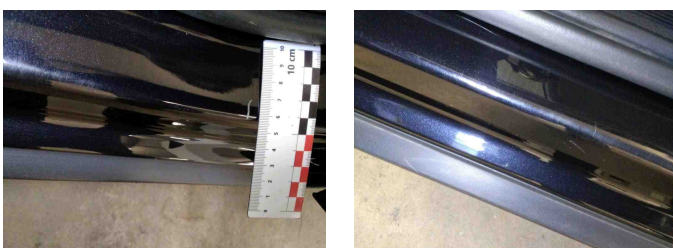
9 - Einstiegsschweller vorne links - Kratzer - Auslegen + Polieren

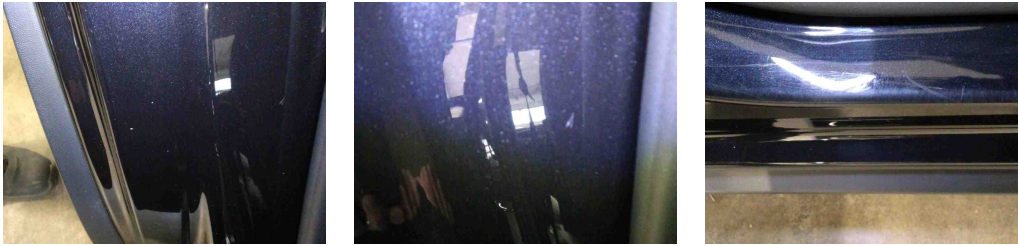
10 - Einstiegsschweller hinten rechts - Kratzer - Auslegen + Polieren

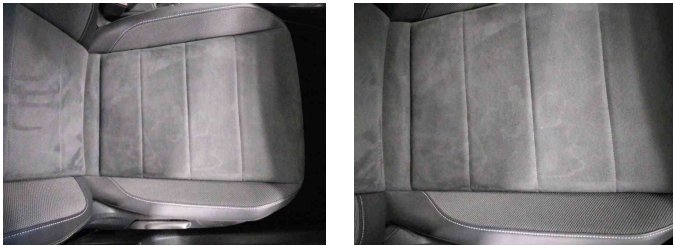
11 - Sitzbezug vorne rechts - Verschmutzt - Reinigen

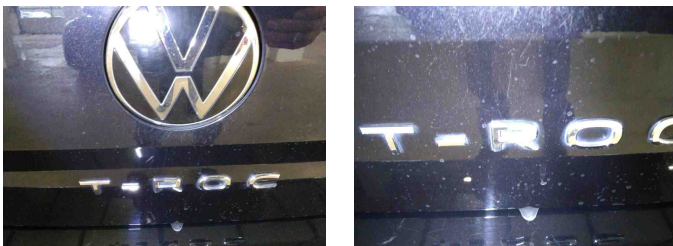
12 - Heckklappe - Kratzer - Auslegen + Polieren

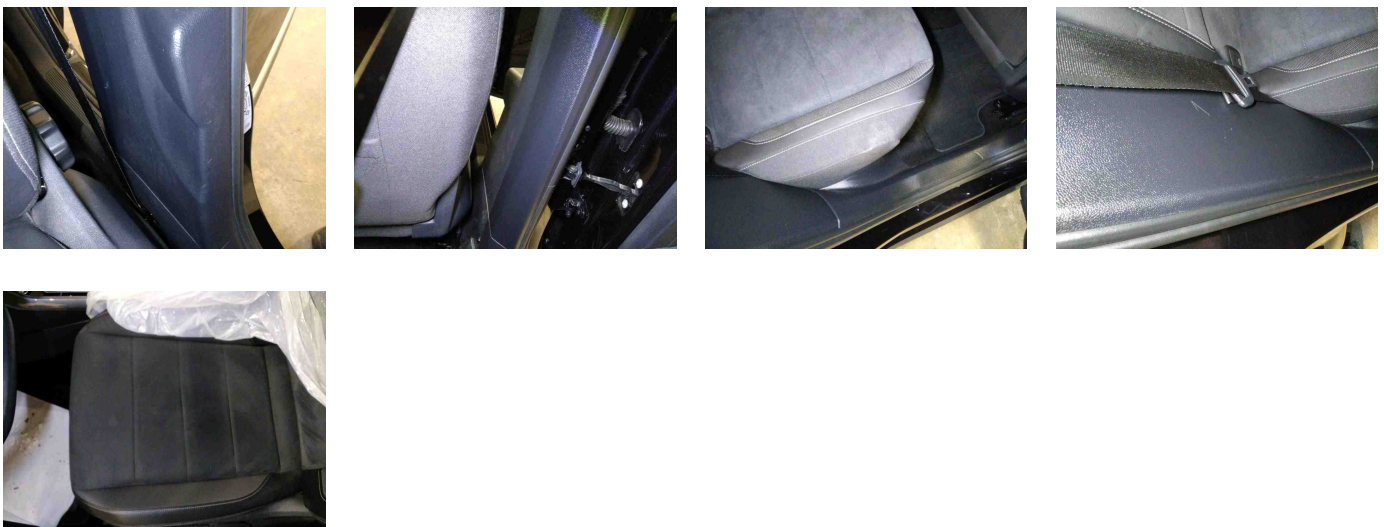
1 - Innenraum - Verschmutzt - Akzeptabel (Gebrauchsspur)
