» Übersicht

Auftrags-Nr: 1002222004
Besichtigt am: 05.12.2025 10:27
Berichts-Nr: 9605055
FIN: WVVZZZ3CZPE065429

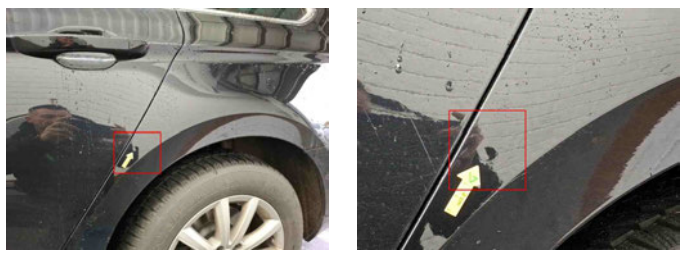
5 - Seitenwand hinten links - Delle(n) - Spotrepair

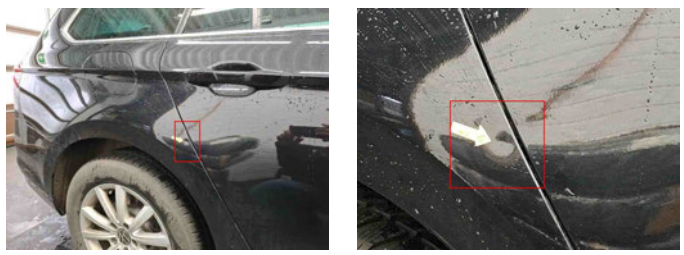
6 - Seitenwand hinten rechts - Delle(n) - Spotrepair

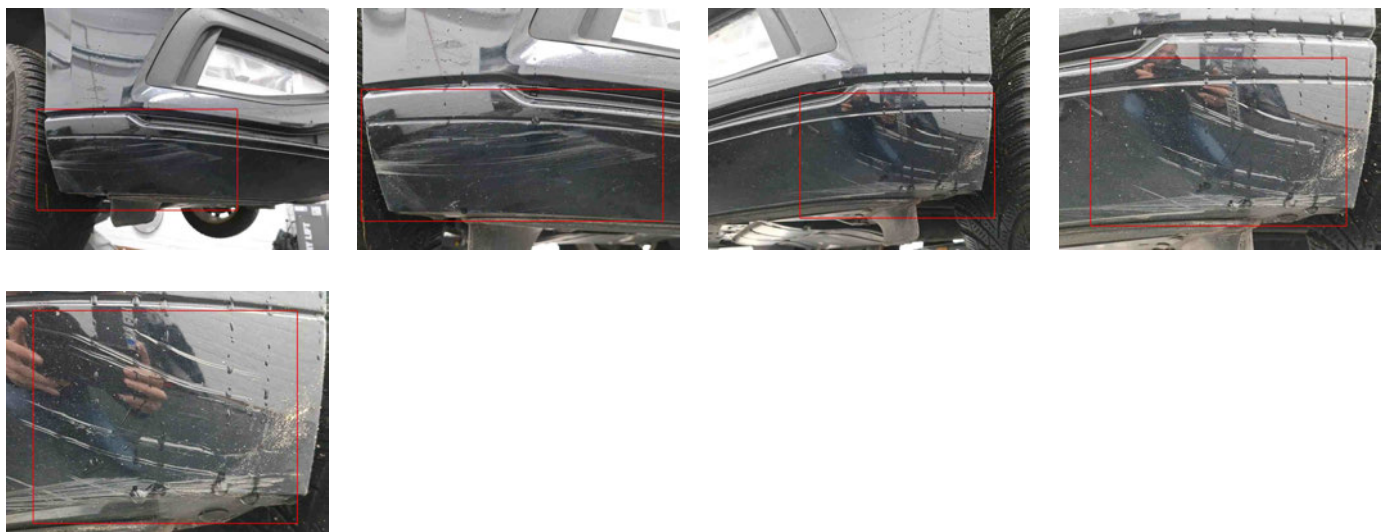
7 - Stoßfängerspoiler vorne - Kratzer - Smart Repair

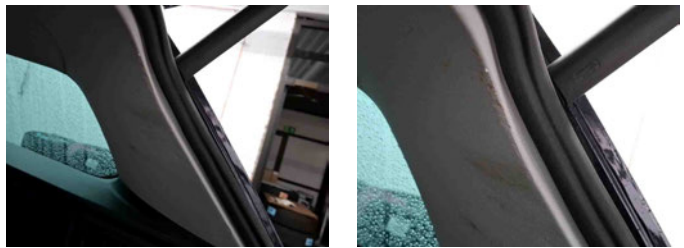
1 - Seitenwandverkleidung hinten rechts - Kratzer - Akzeptabel (Gebrauchsspur)

Kommentar	D-Säule rechts
-----------	----------------
