## Fahrzeugbeschreibung

**Fahrzeug:** **BMW 5er-Reihe 520d A Limousine 4-türig 1995 ccm 190 PS / 140 KW Diesel 8-Gang Automatik**

## Zustandsbericht

Besichtigungsdatum: 14.07.2026  
**Protokollnummer: 46515283**  
Anlieferungsdatum: 14.07.2026

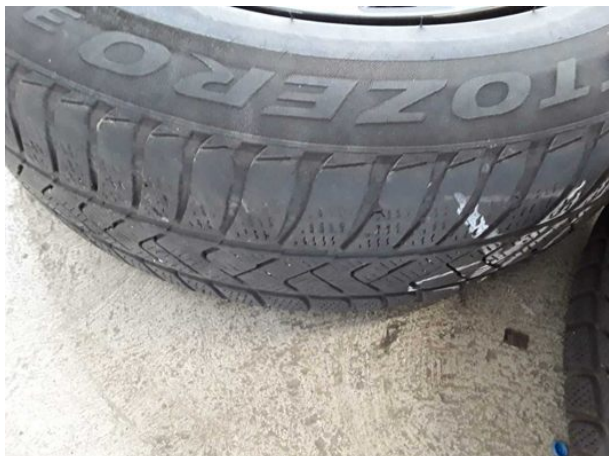
| Nr. | Bauteilgruppe | Beschreibung |
|---|---|---|
| 2 | Vermessung | Fahrwerk (Reifen außen abgefahren) - beschädigt - einstellen/justieren |

**Beschädigung #2:** Vermessung: Fahrwerk (Reifen außen abgefahren) - beschädigt - einstellen/justieren

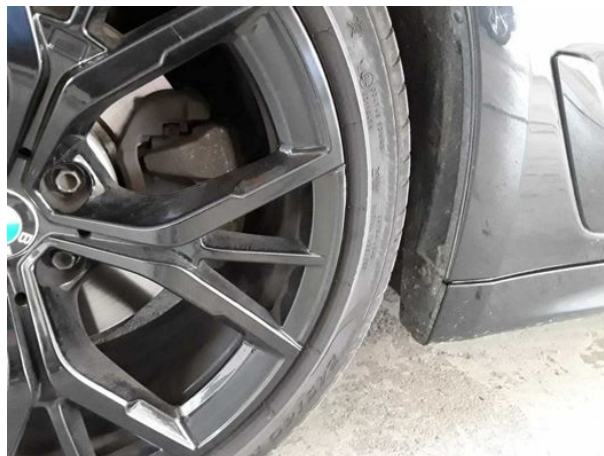
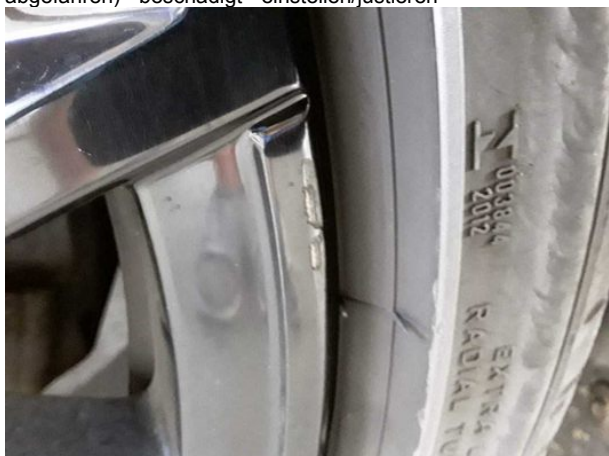
| Nr. | Bauteilgruppe | Beschreibung |
|---|---|---|
| 3 | Rad/Reifen | Leichtmetallfelge vorn links - verkratzt / verschürft - Wertminderung |

**Beschädigung #3:** Rad/Reifen: Leichtmetallfelge vorn links - verkratzt / verschürft - Wertminderung

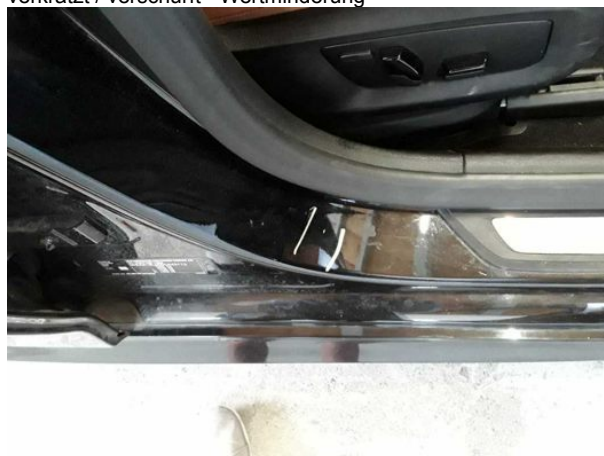
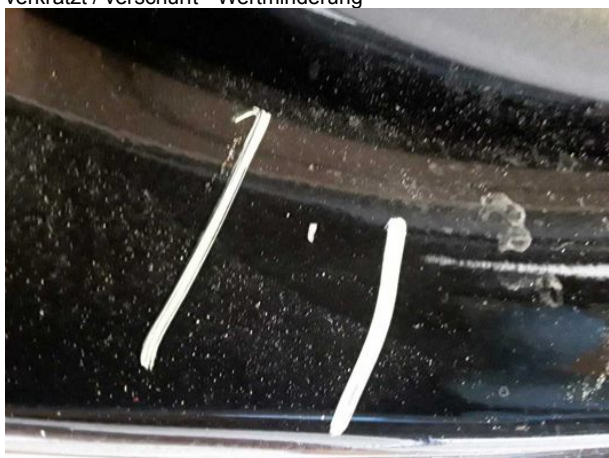
| Nr. | Bauteilgruppe | Beschreibung |
|---|---|---|
| 4 | Schweller rechts | Einstieg - verkratzt / verschürft - Smart Repair |

**Beschädigung #4:** Schweller rechts: Einstieg - verkratzt / verschürft - Smart Repair

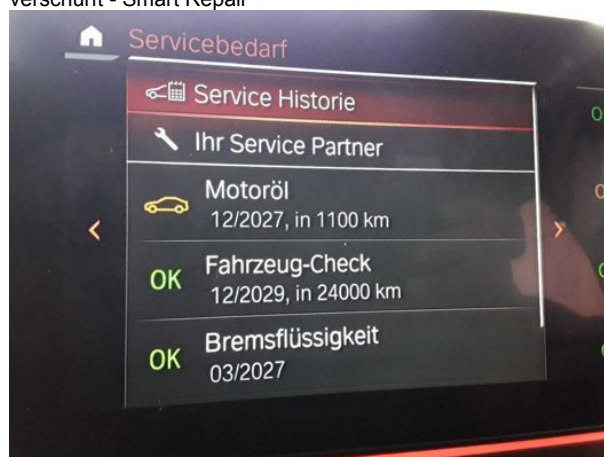
| Nr. | Bauteilgruppe | Beschreibung |
|---|---|---|
| 5 | Sonstiges | Inspektion/Wartung - fällig - erneuern |

**Beschädigung #5:** Sonstiges: Inspektion/Wartung - fällig - erneuern

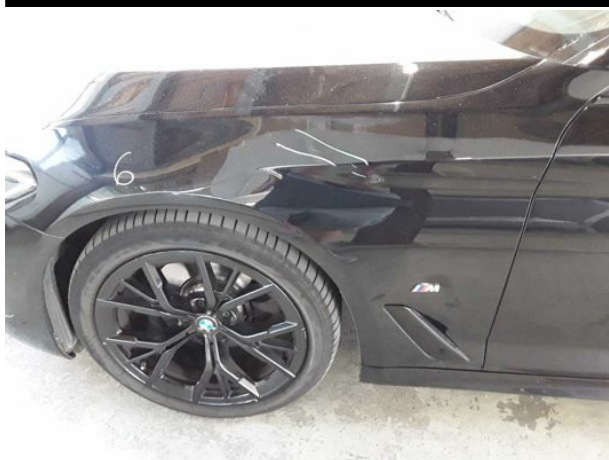
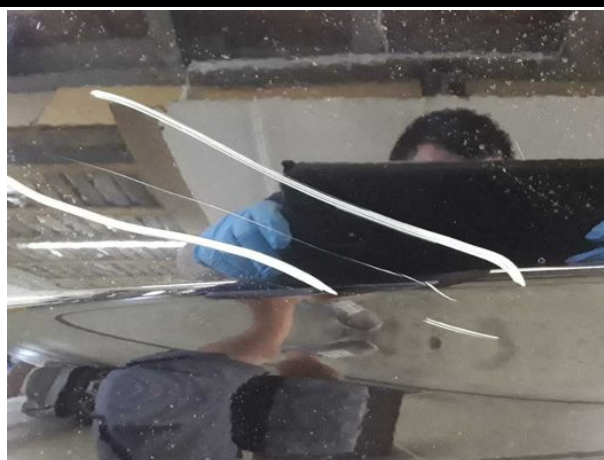
| Nr. | Bauteilgruppe | Beschreibung |
|---|---|---|
| 6 | Kotflügel links | Kotflügel links - verkratzt / verschürft - lackieren |

**Beschädigung #6:** Kotflügel links: Kotflügel links - verkratzt / verschürft - lackieren

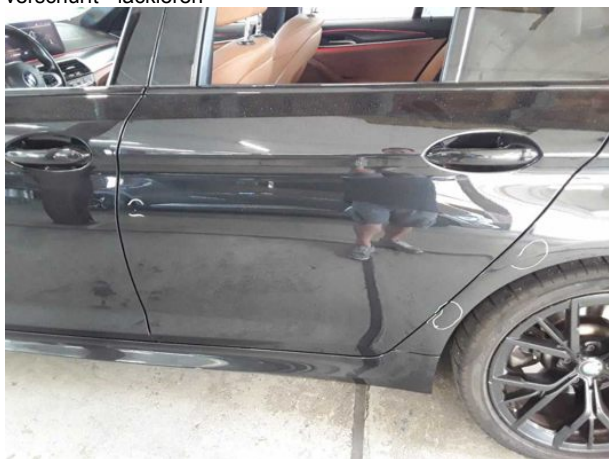
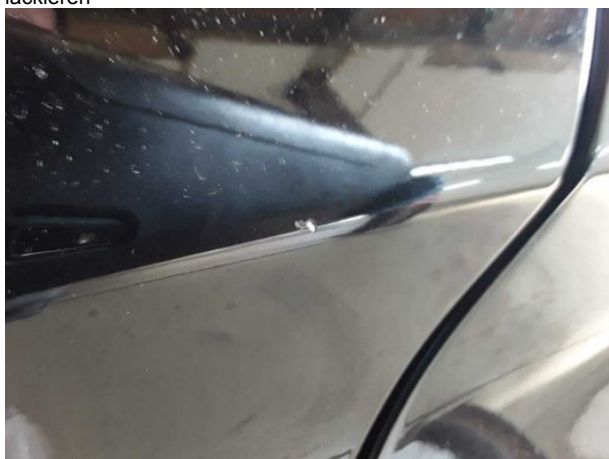
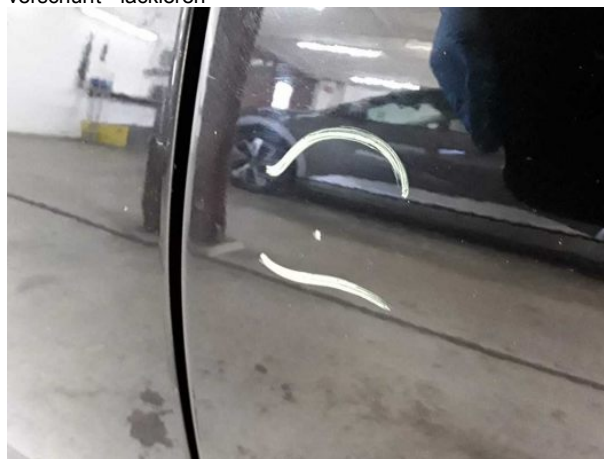
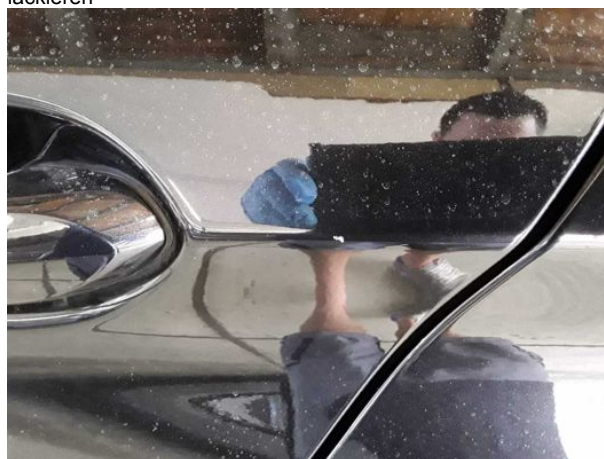
| Nr. | Bauteilgruppe | Beschreibung |
|---|---|---|
| 7 | Tür hinten links | Tür - verkratzt / verschürft - lackieren |

**Beschädigung #7:** Tür hinten links: Tür - verkratzt / verschürft - lackieren

**Beschädigung #7:** Tür hinten links: Tür - verkratzt / verschürft... lackieren

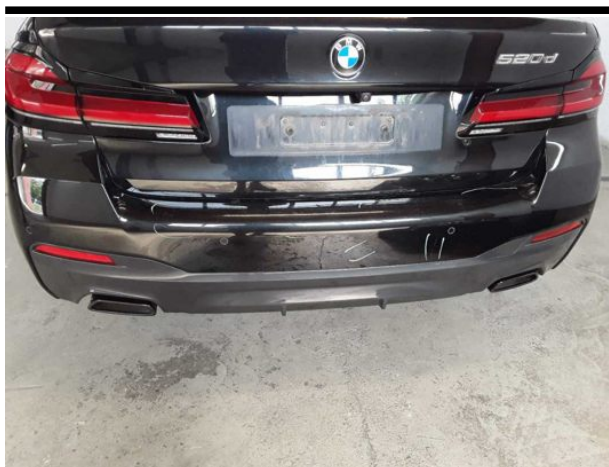
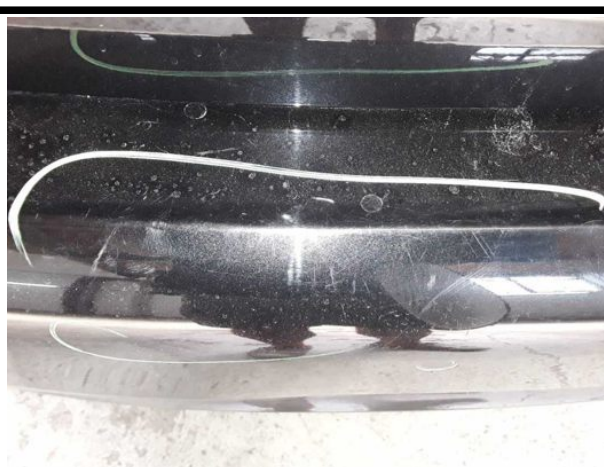
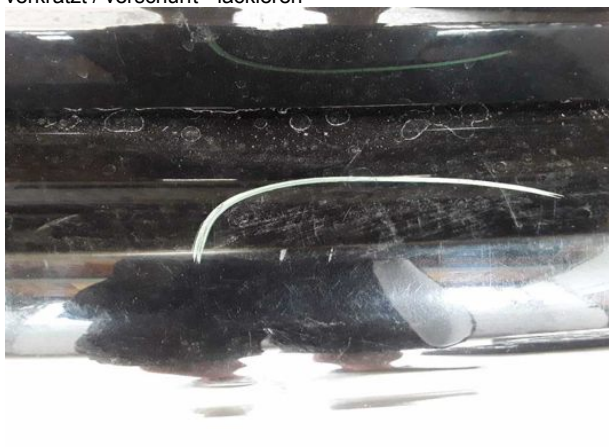
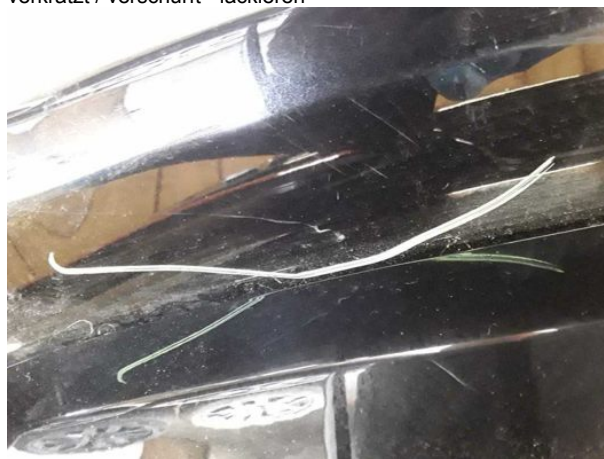
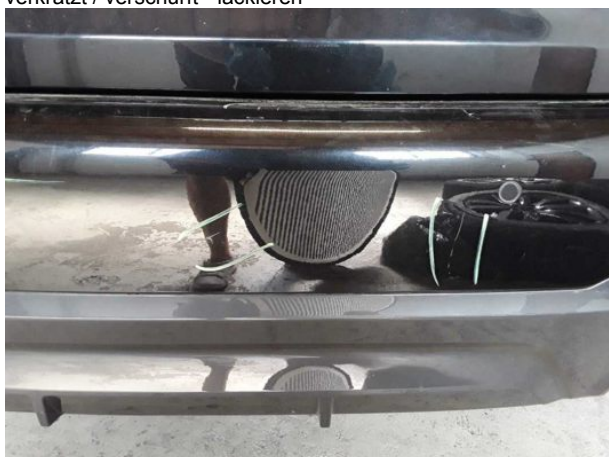
| Nr. | Bauteilgruppe | Beschreibung |
|---|---|---|
| 8 | Stoßfänger hinten | Stoßfänger hinten - verkratzt / verschürft - lackieren |

**Beschädigung #8:** Stossfänger hinten: Stossfänger hinten - verkratzt / verschürft - lackieren

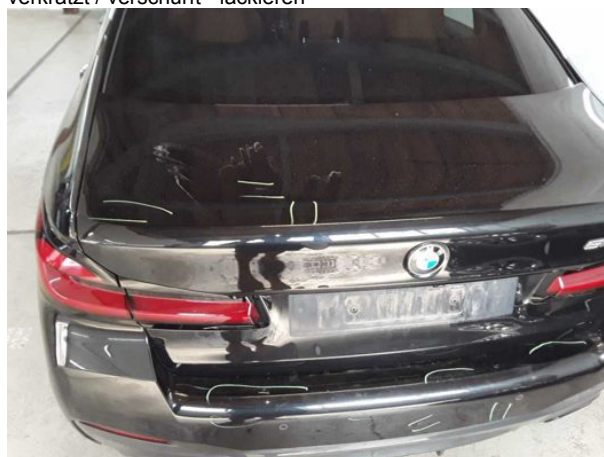
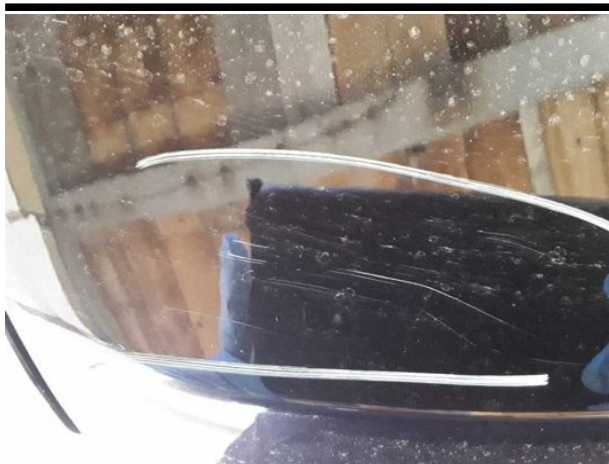
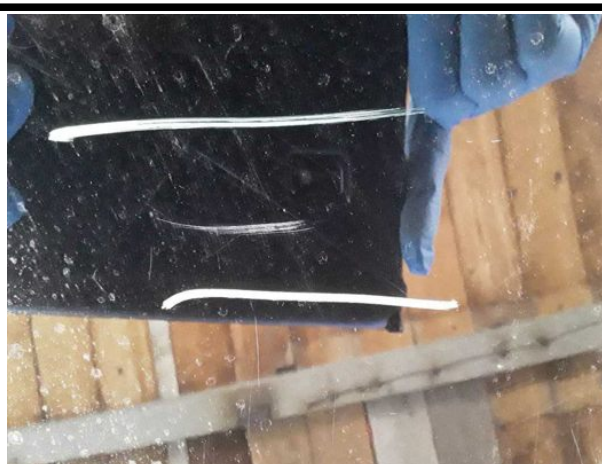
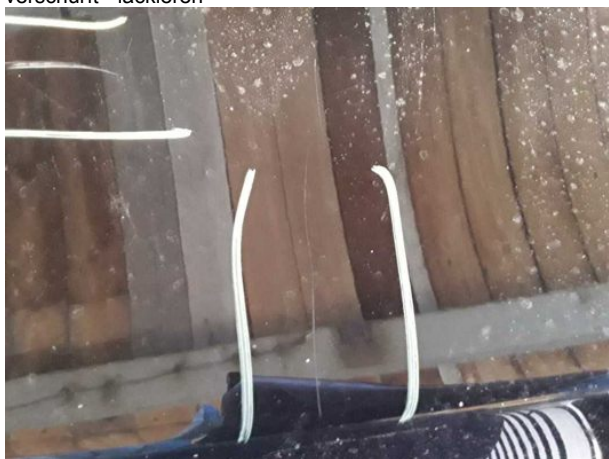
| Nr. | Bauteilgruppe | Beschreibung |
|---|---|---|
| 9 | Heckklappe/-tür | Heckklappe - verkratzt / verschürft - lackieren |

**Beschädigung #9:** Heckklappe/-tür: Heckklappe - verkratzt / verschürft - lackieren

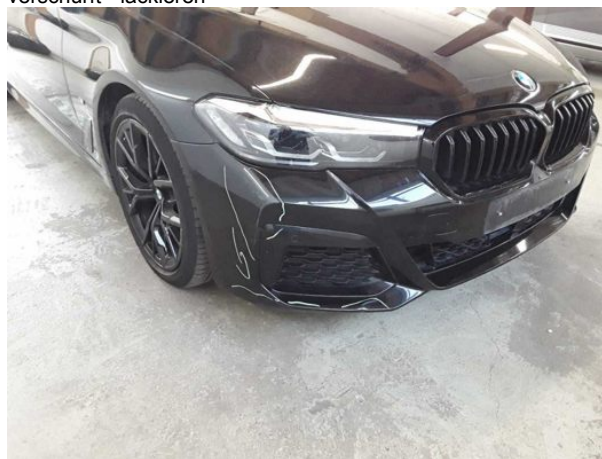
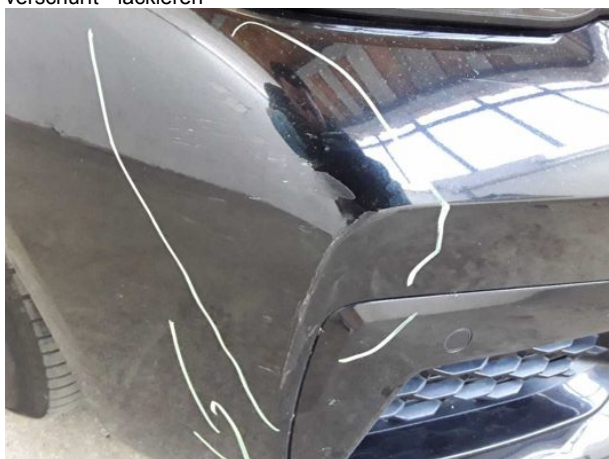
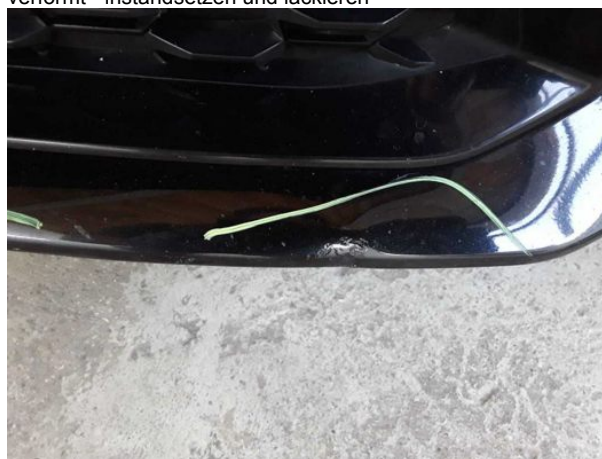
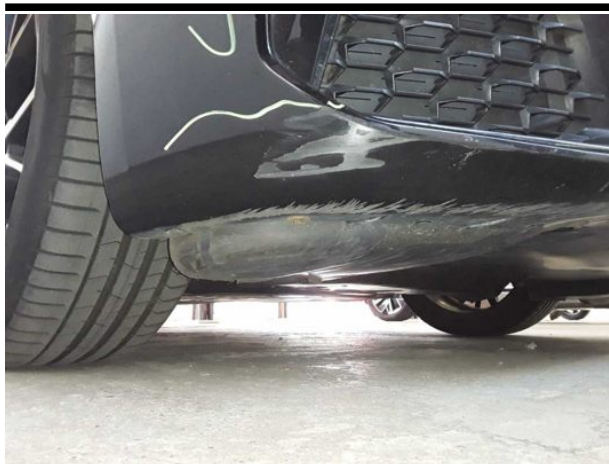
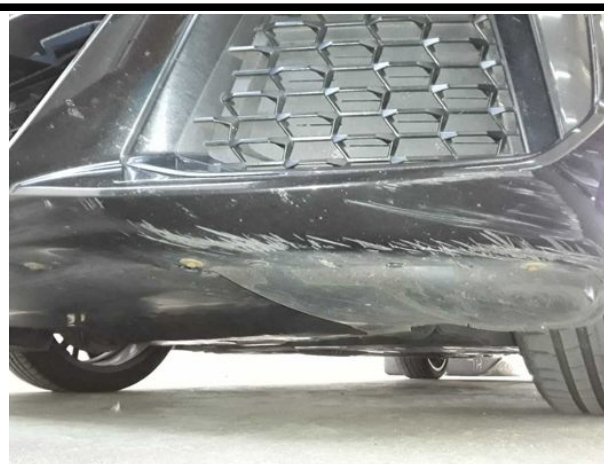
| Nr. | Bauteilgruppe | Beschreibung |
|---|---|---|
| 10 | Stoßfänger vorn | Stoßfänger vorn - verformt - instandsetzen und lackieren |

**Beschädigung #10:** Stossfänger vorn: Stossfänger vorn - verformt - instandsetzen und lackieren

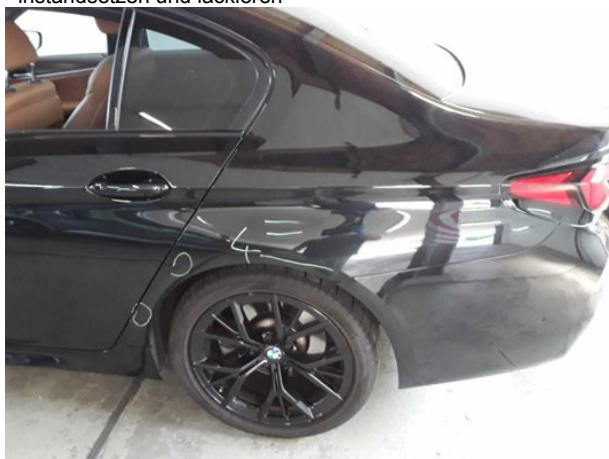
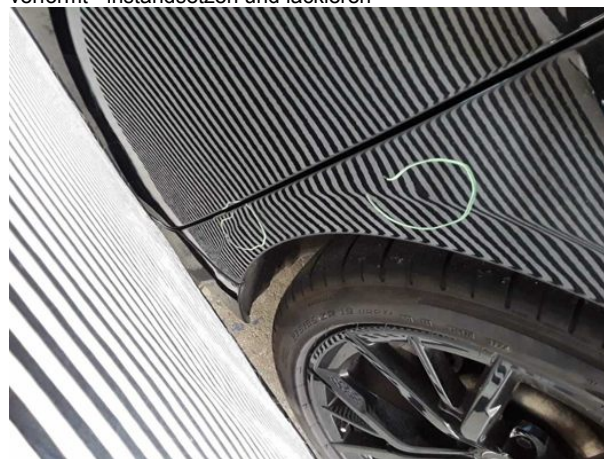
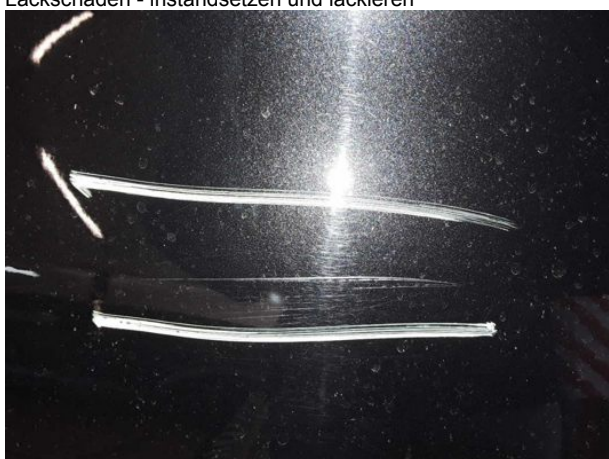
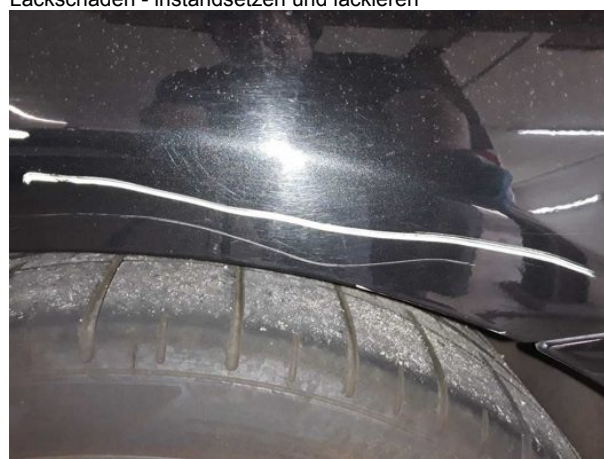
| Nr. | Bauteilgruppe | Beschreibung |
|---|---|---|
| 11 | Seitenwand links | Seitenwand - Delle / Lackschaden - instandsetzen und lackieren |

**Beschädigung #11:** Seitenwand links: Seitenwand - Delle / Lackschaden - instandsetzen und lackieren

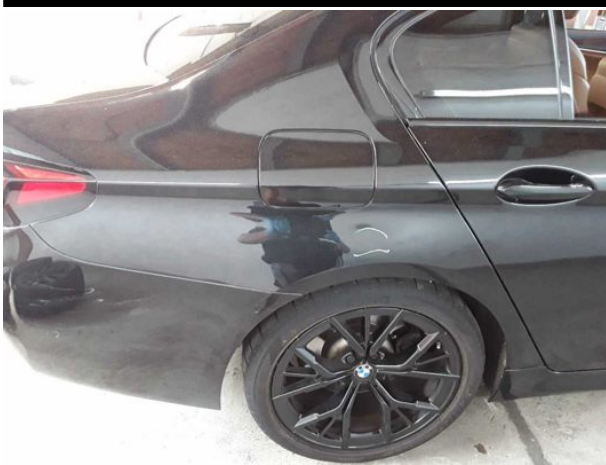
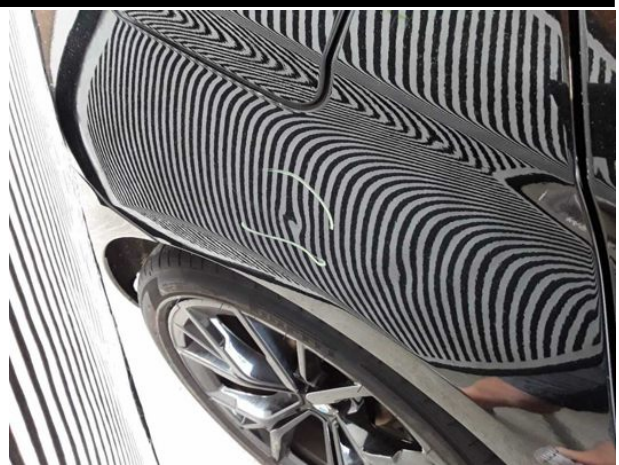
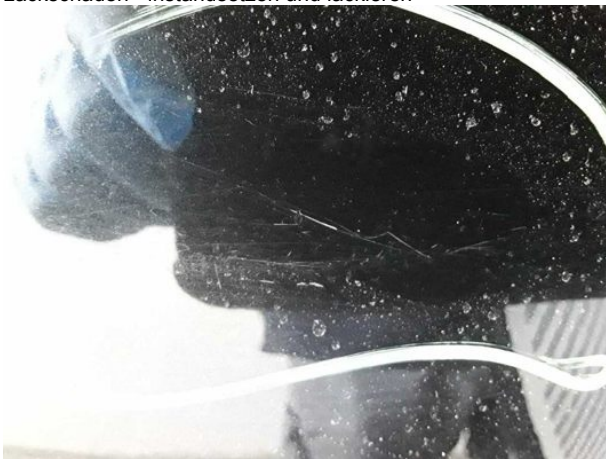
| Nr. | Bauteilgruppe | Beschreibung |
|---|---|---|
| 12 | Seitenwand rechts | Seitenwand - Delle / Lackschaden - instandsetzen und lackieren |

**Beschädigung #12:** Seitenwand rechts: Seitenwand - Delle / Lackschaden - instandsetzen und lackieren

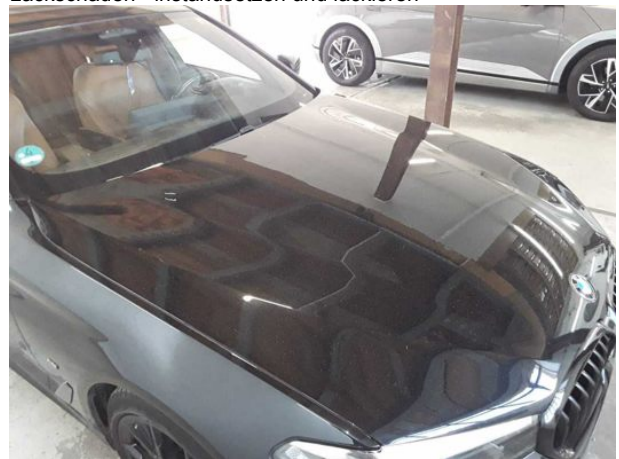
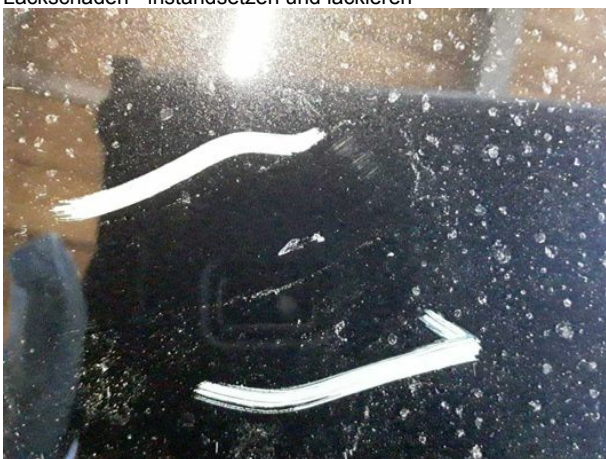
| Nr. | Bauteilgruppe | Beschreibung |
|---|---|---|
| 13 | Motorhaube | Motorhaube - verkratzt / verschürft - lackieren |

**Beschädigung #13:** Motorhaube: Motorhaube - verkratzt / verschürft - lackieren

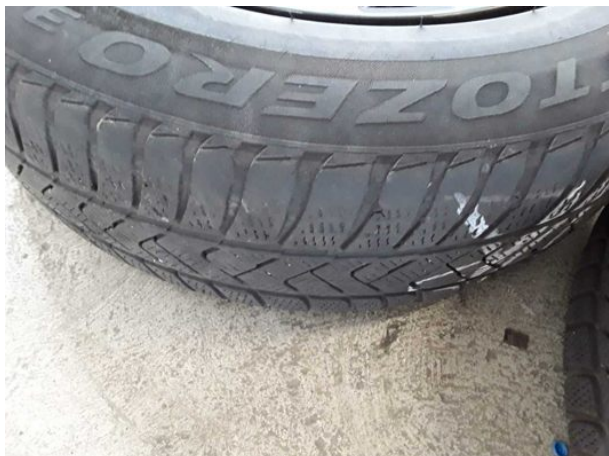
**Damage #2:** Measurement: Undercarriage (Reifen außen abgefahren) - Damaged - Set / adjust

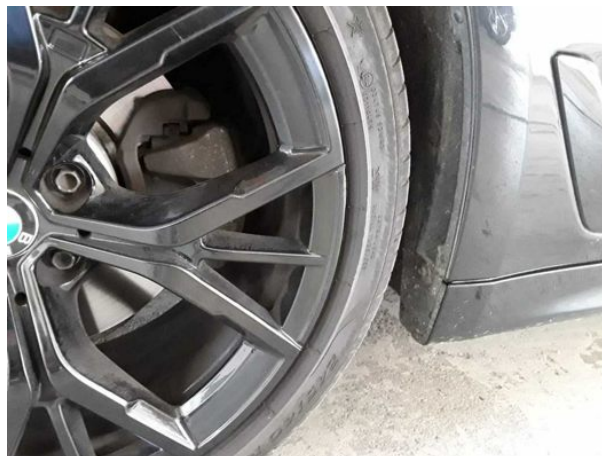
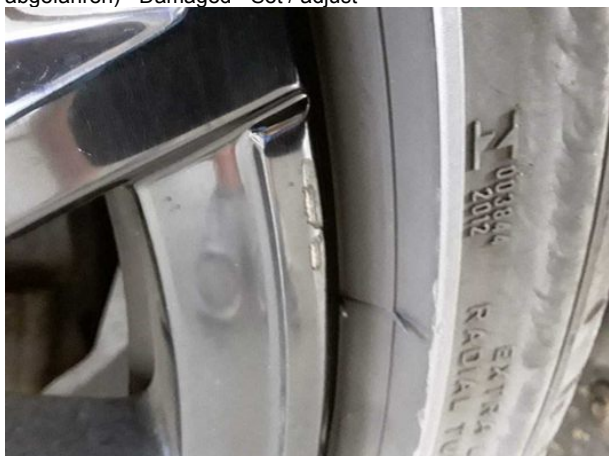
**Damage #3:** Wheel / tyres: Alloy rim - front left side - Scratched - Loss in value

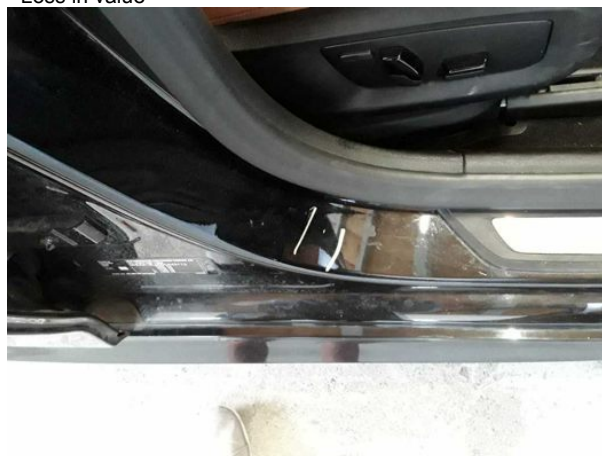
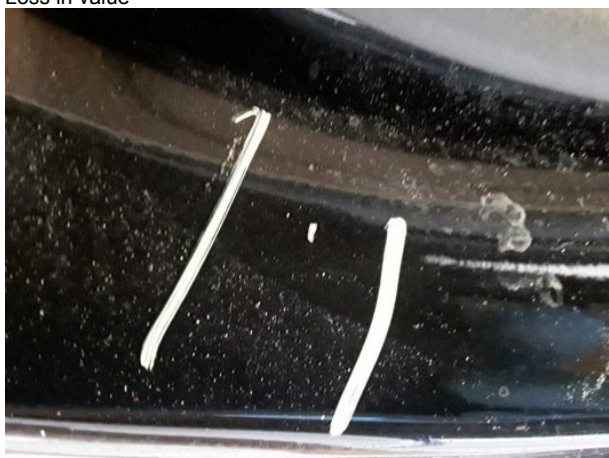
**Damage #4:** Sill - right side: Sill - Scratched - Smart repair

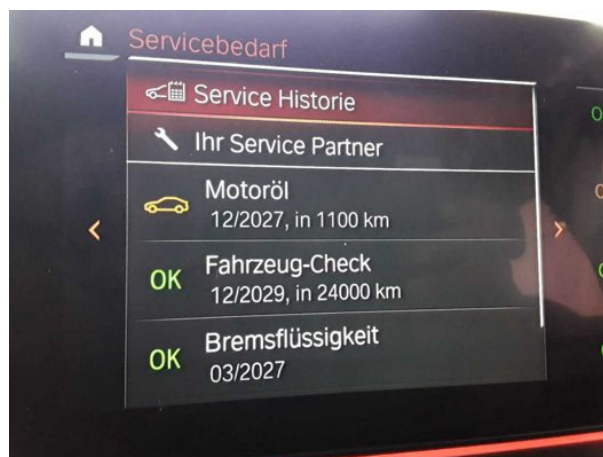
**Damage #5:** Misc.: Inspection / maintenance - Due - Replace

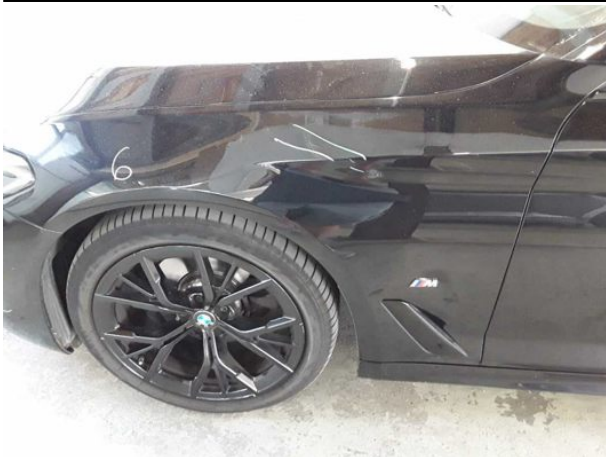
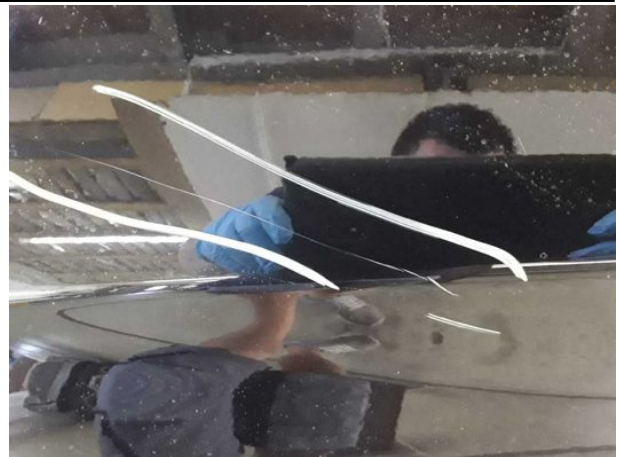
**Damage #6:** Mudguard - left side: Mudguard - left side - Scratches - Paint

**Damage #6:** Mudguard - left side: Mudguard - left side - Scratched - Paint

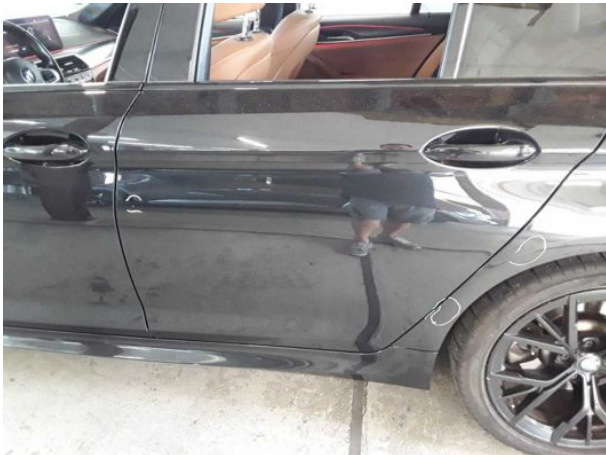
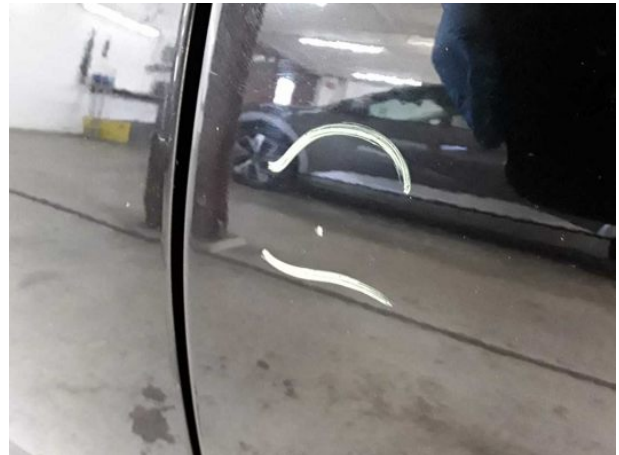
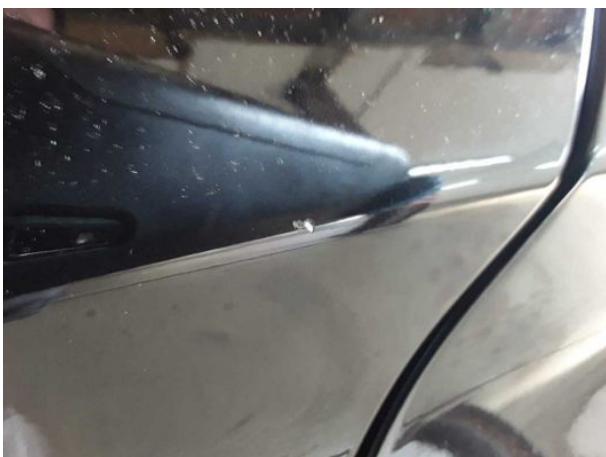
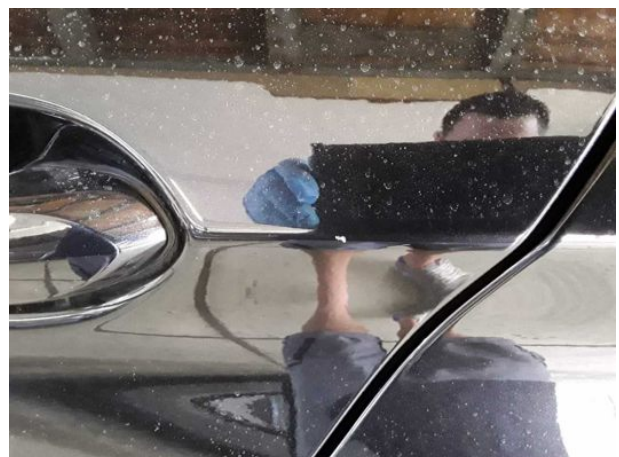
**Damage #7:** Door - rear left side: Door - Scratched - Paint

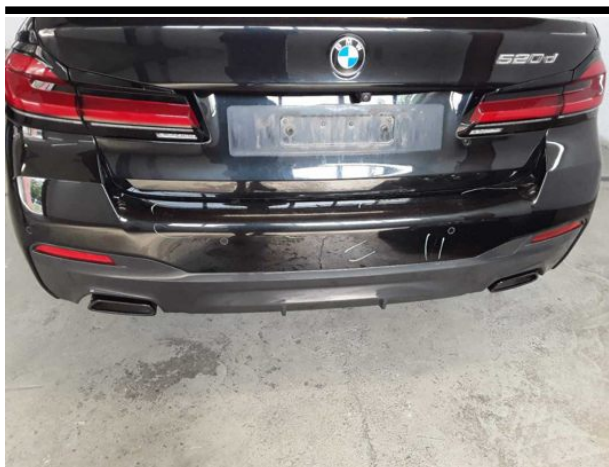
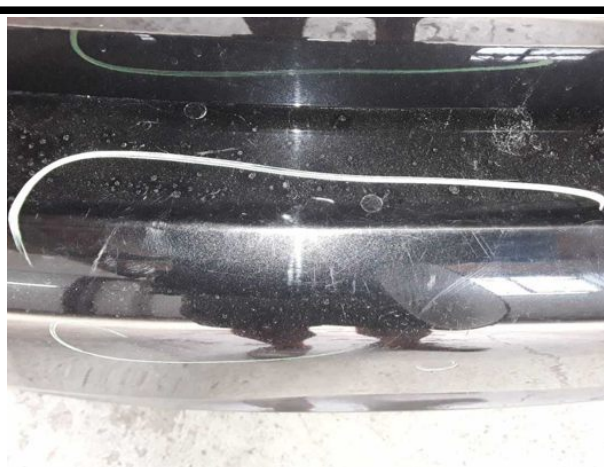
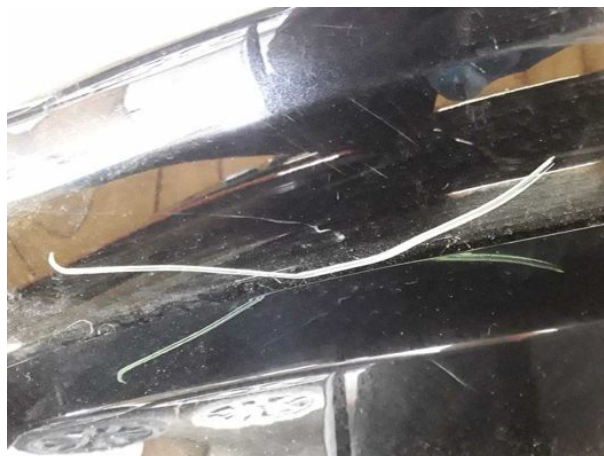
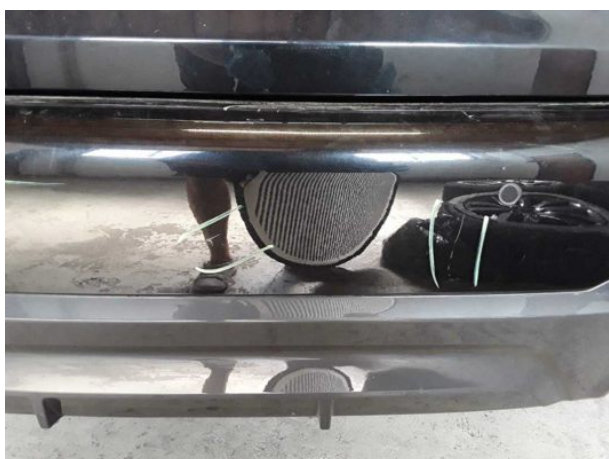
**Damage #8:** Rear bumper: Rear bumper - Scratched - Paint

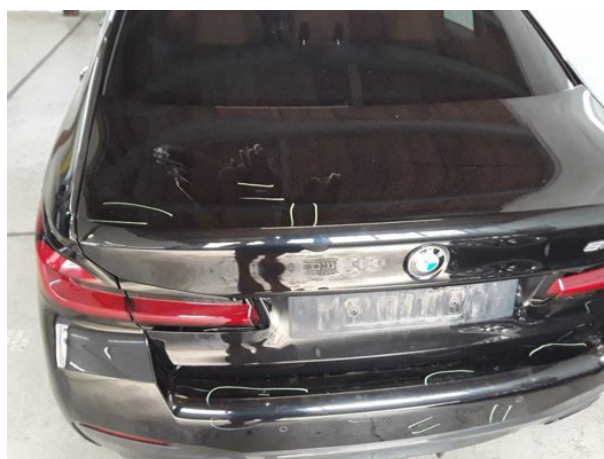
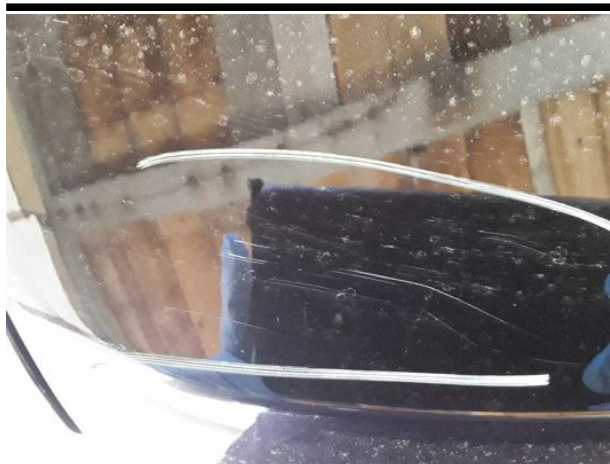
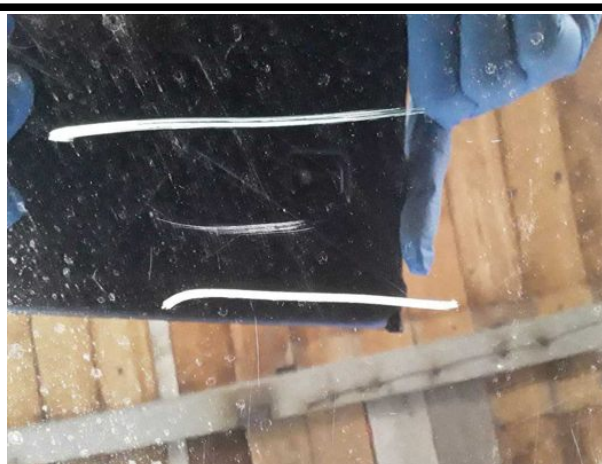
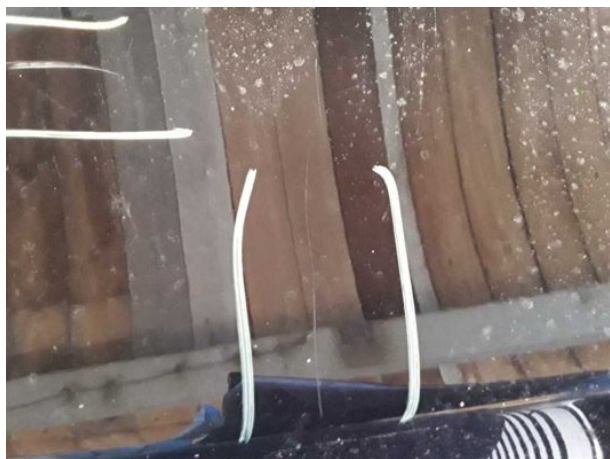
**Damage #9:** Boot lid / rear door: Boot lid - Scratched - Paint

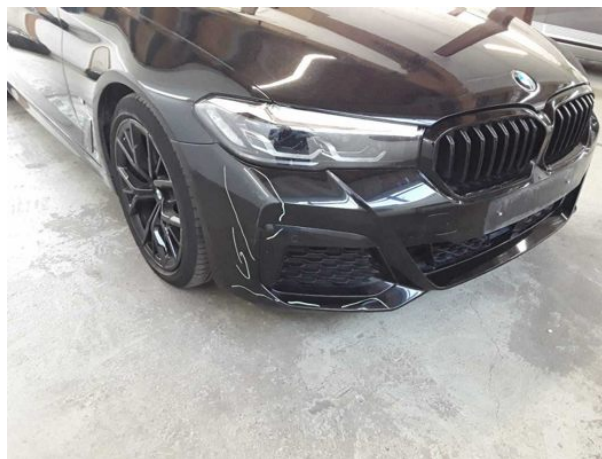
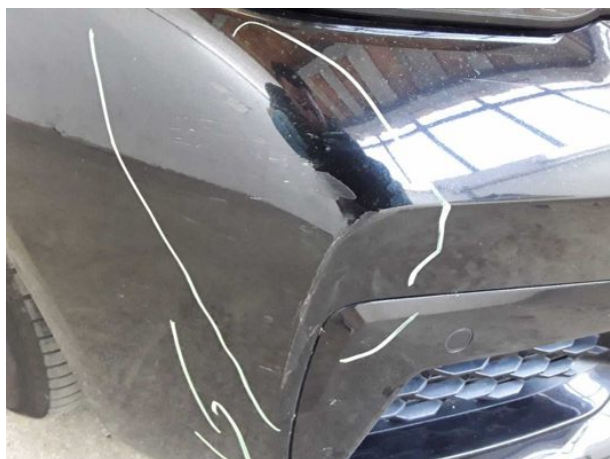
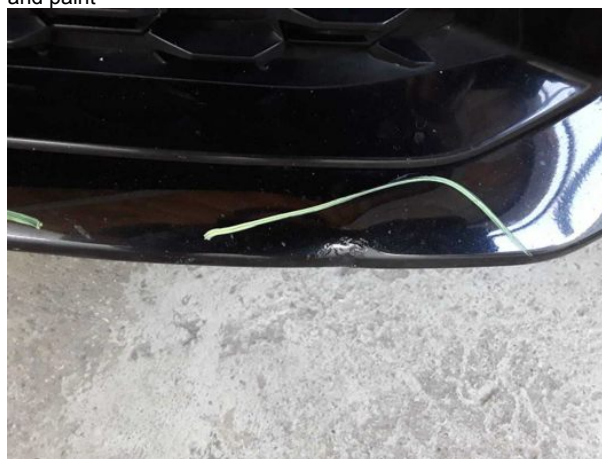
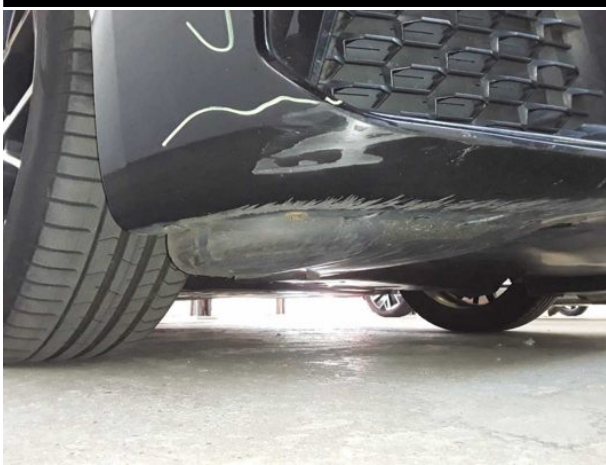
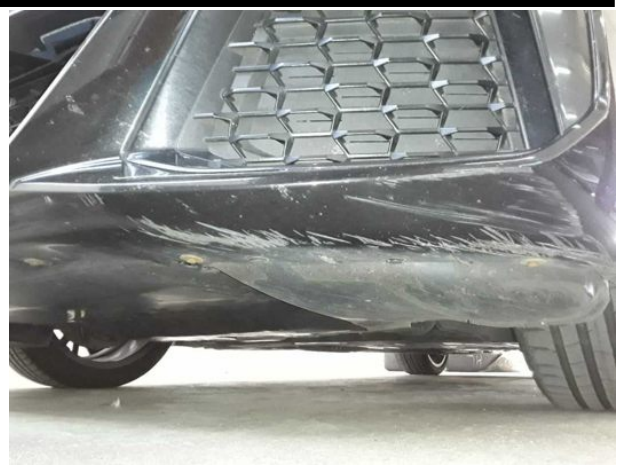
**Damage #10:** Front bumper: Front bumper - Deformed - Rep... and paint

**Damage #10:** Front bumper: Front bumper - Deformed - Repair a... paint

**Damage #10:** Front bumper: Front bumper - Deformed - Repair and paint

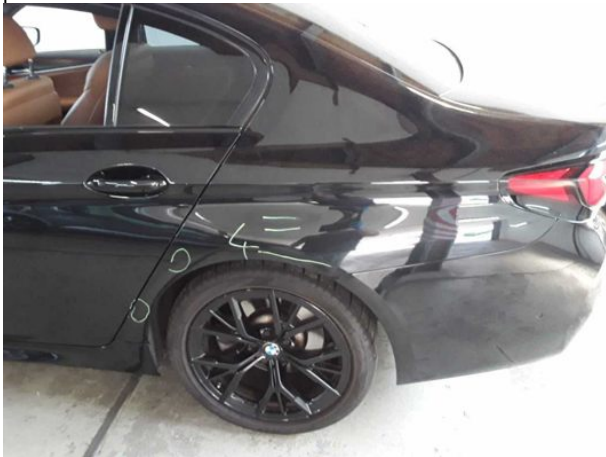
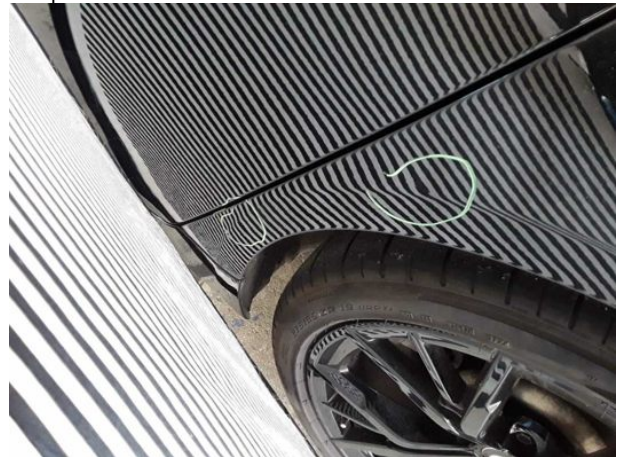
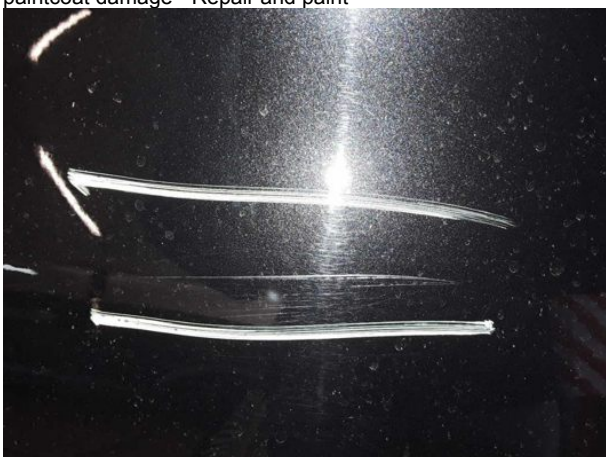
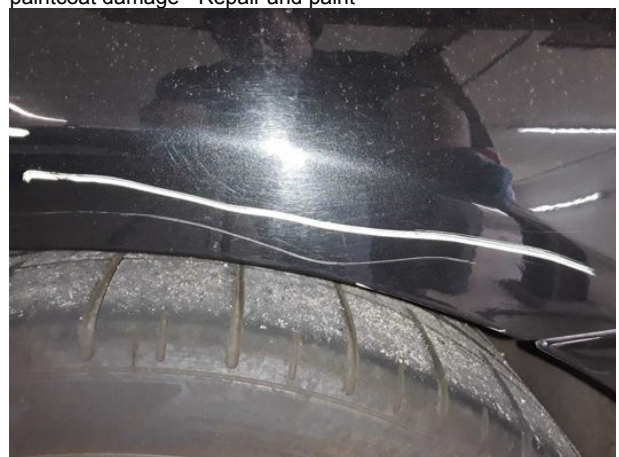
**Damage #11:** Side panel - rear left side: Side panel - Dent / paintcoat damage - Repair and paint

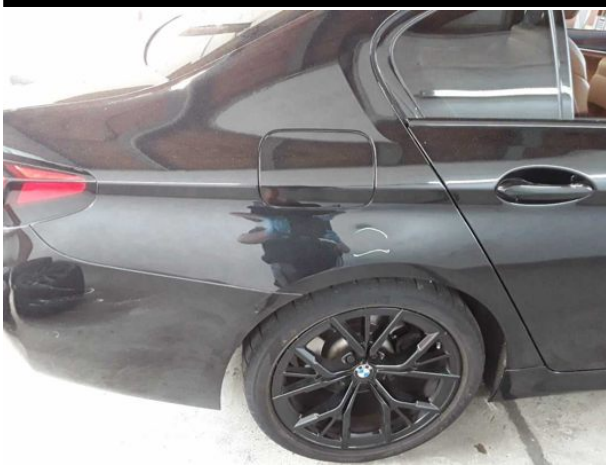
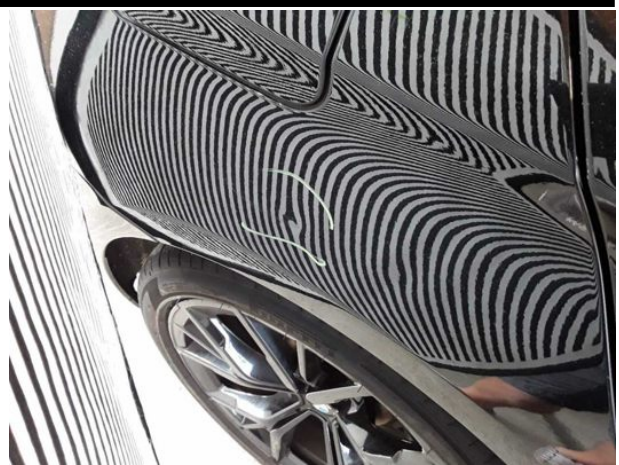
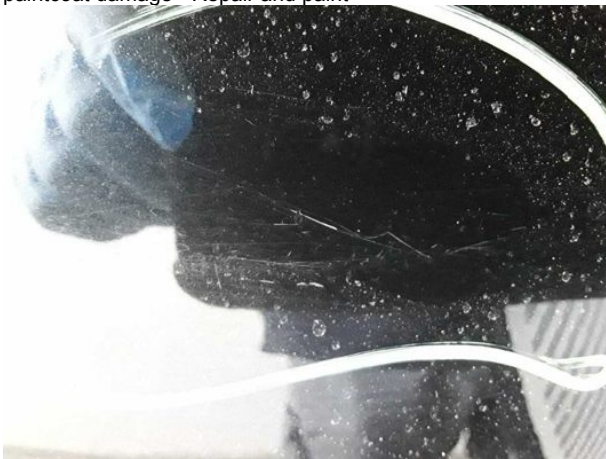
**Damage #12:** Side panel - rear right side: Side panel - Dent / paintcoat damage - Repair and paint

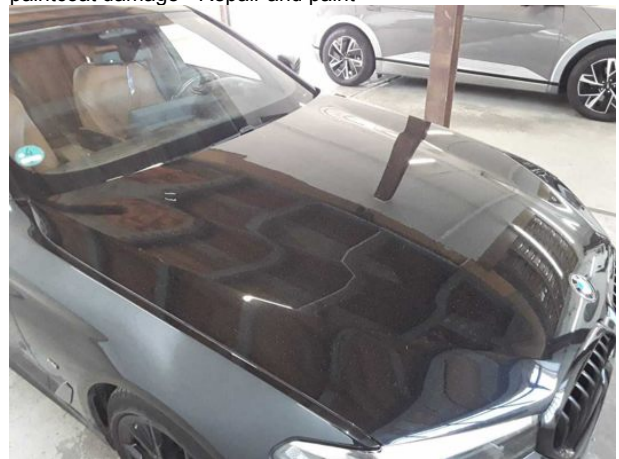
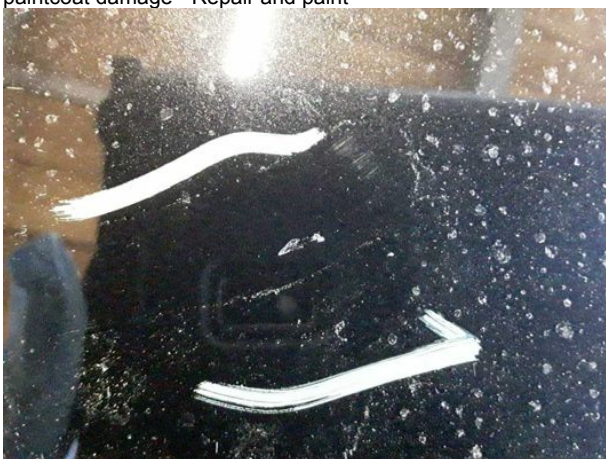
**Damage #13:** Bonnet: Bonnet - Scratched - Paint
