## Verkaufsbericht

| Besichtigungsdatum | 29.07.2026 |

**Fahrzeugident.-Nr.** WF0WXXTACWNY31202

| <b>Typ / Verkaufsbez.</b> | Transit Courier 1.5 Trend | <b>Laufleistung abgelesen</b> | 46.254 km |

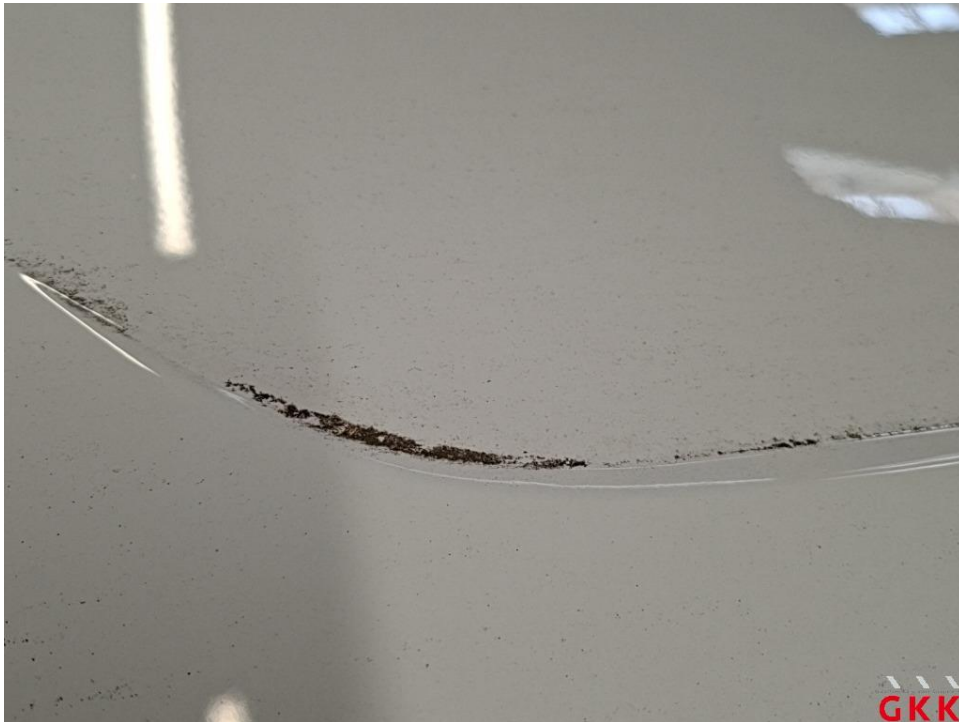
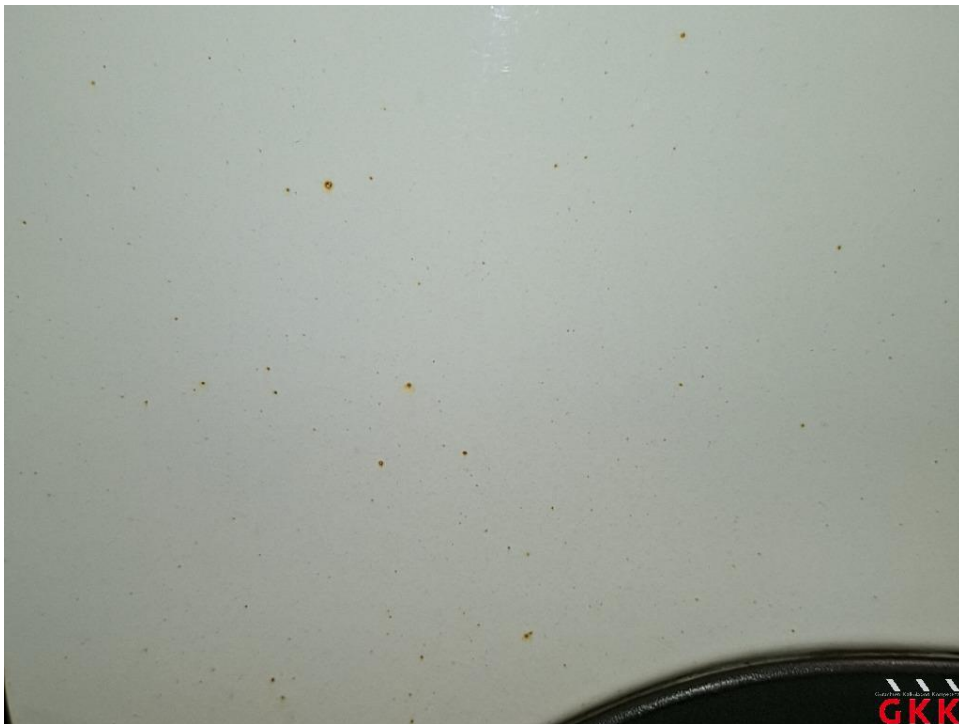
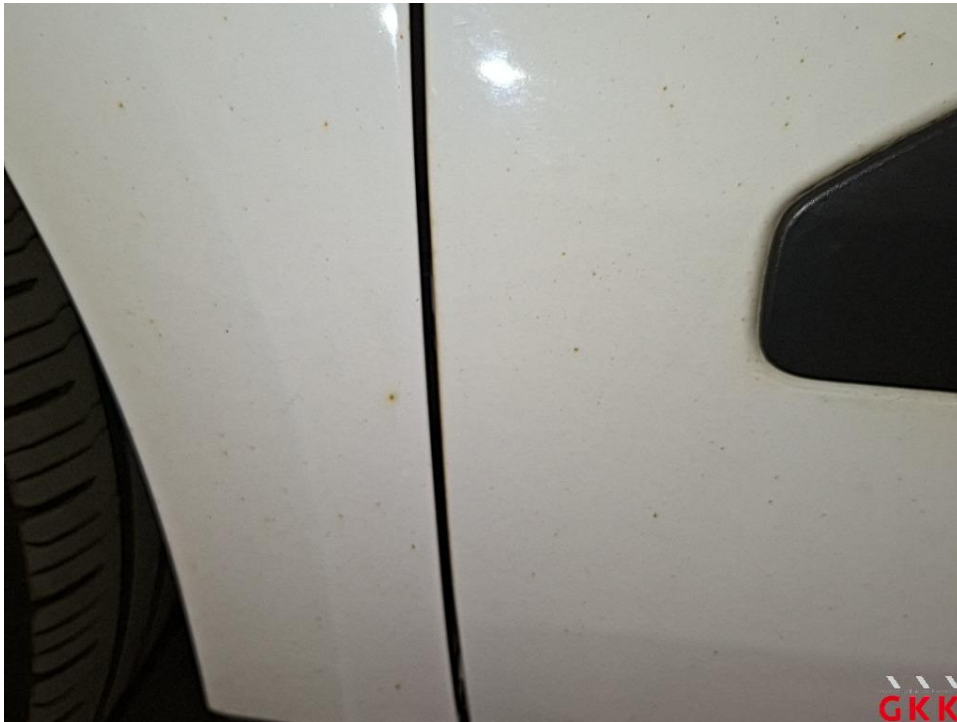
| Wertbeeinflussende Faktoren | | |
|---|---|---|
| Fahrzeug außen, Lackierung verwittert / matt, aufbereiten (Bild 15, Bild 16, Bild 17) | 319,04 € | 319,04 € |

Bild 15 Fahrzeug, außen, Lackierung verwittert / matt, aufbereiten

Bild 16 Fahrzeug, außen, Lackierung verwittert / matt, aufbereiten

Bild 17 Fahrzeug, außen, Lackierung verwittert / matt, aufbereiten

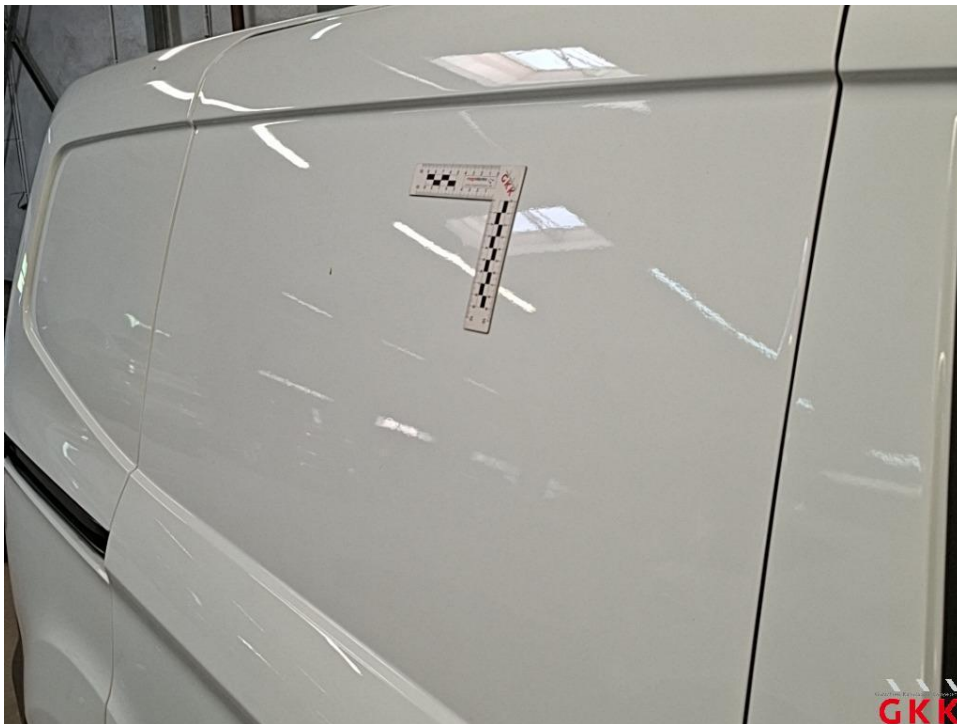
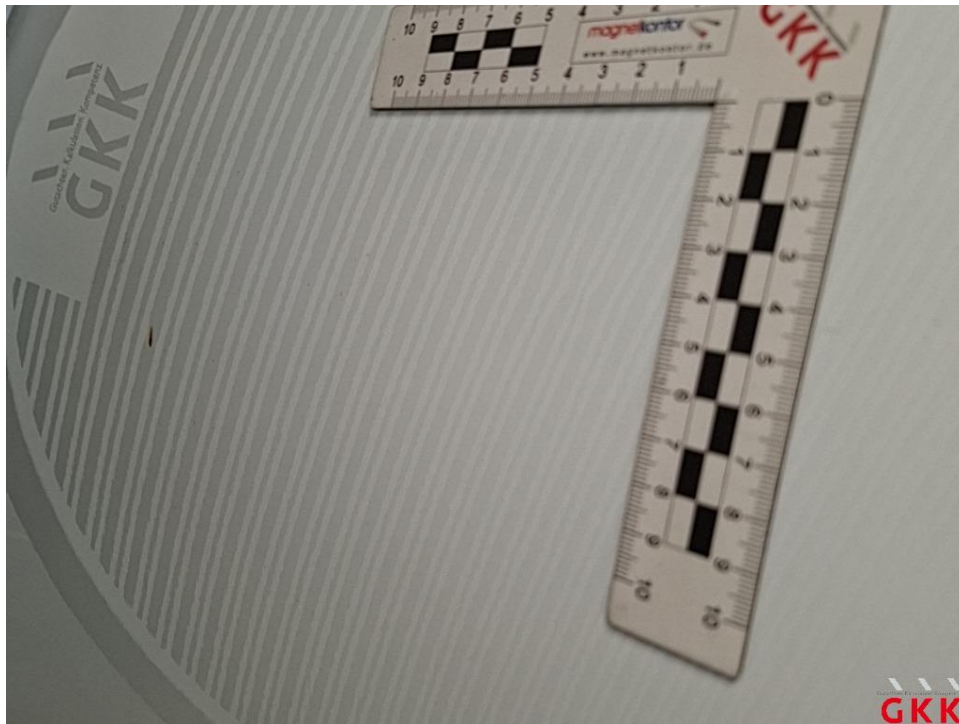
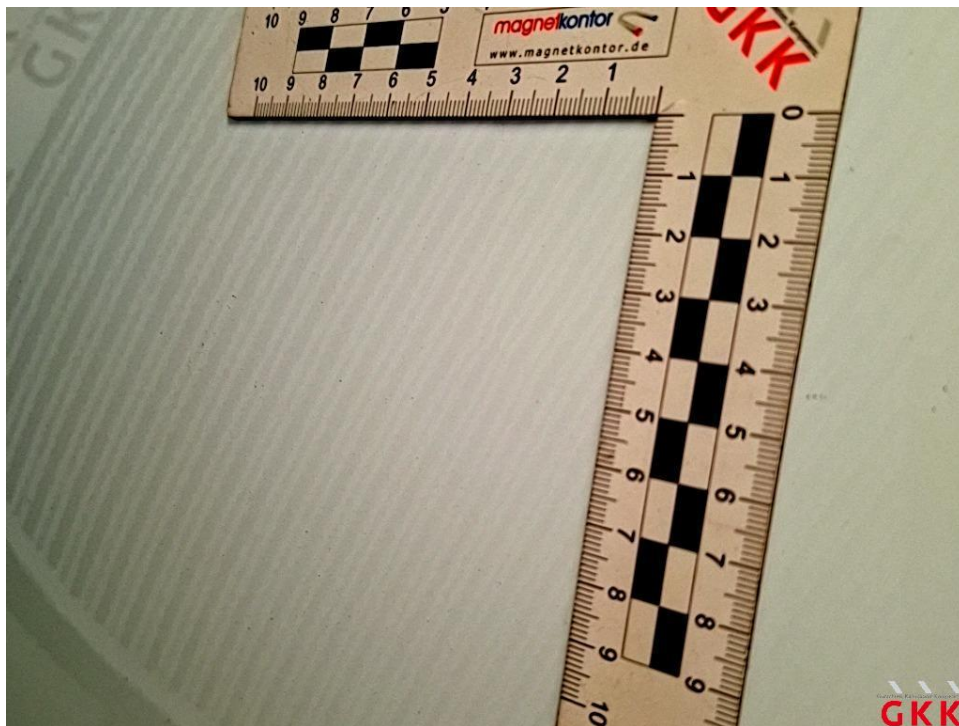
| Wertbeeinflussende Faktoren | | |
|---|---|---|
| Schiebetür rechts, beschädigt, Smartrepair (Bild 18, Bild 19, Bild 20) | 80,00 € | 80,00 € |

Bild 18 Schiebetür rechts, beschädigt, Smartrepair

Bild 19 Schiebetür rechts, beschädigt, Smartrepair

Bild 20 Schiebetür rechts, beschädigt, Smartrepair

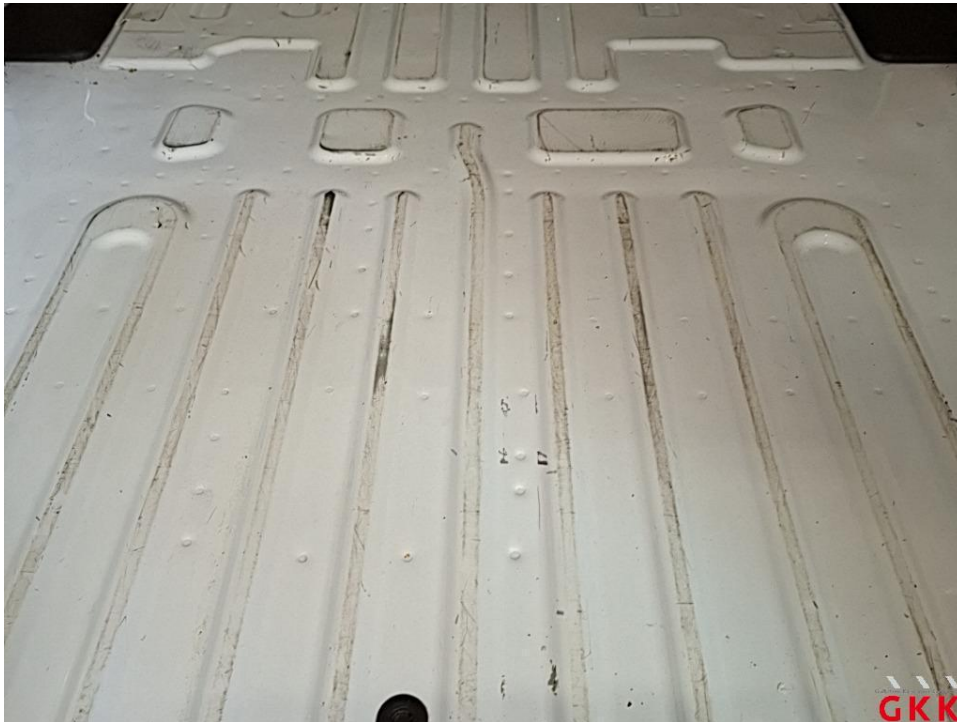
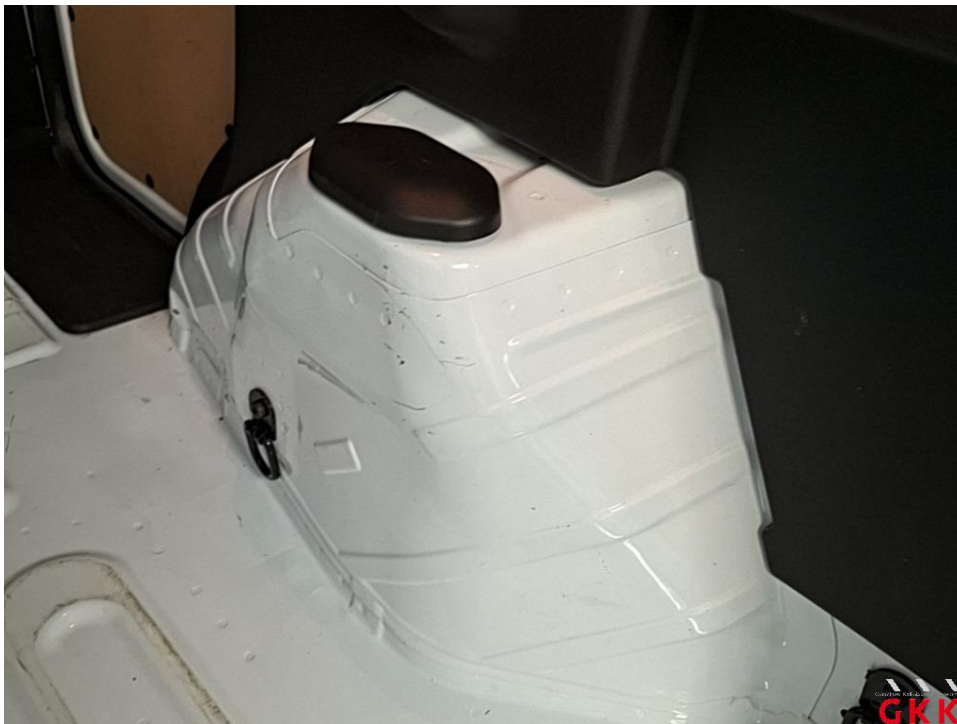
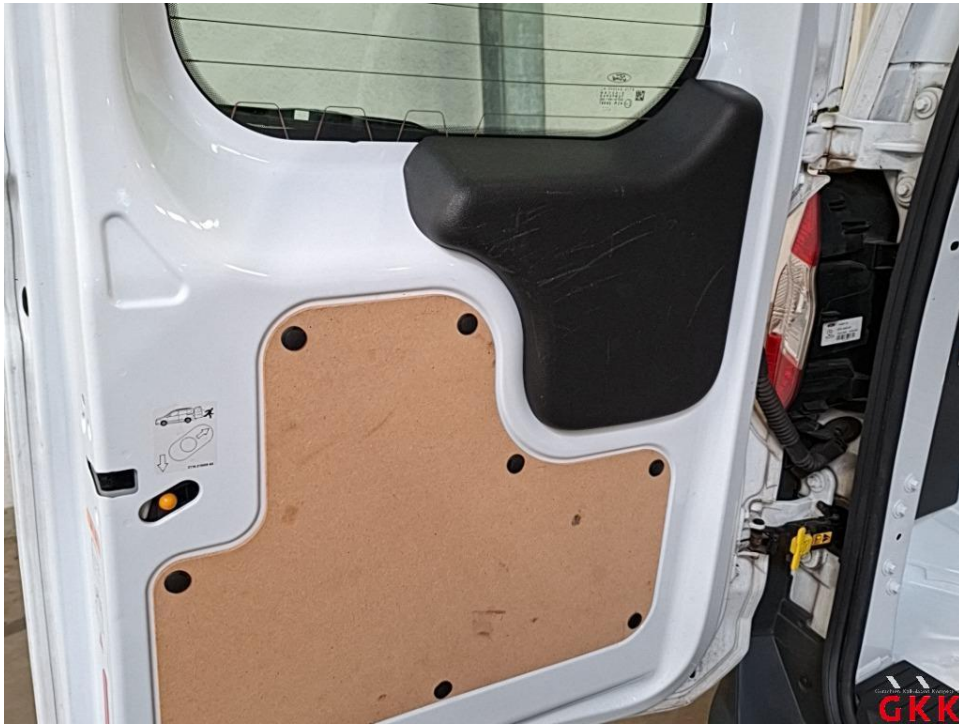
| Wertbeeinflussende Faktoren | | |
|---|---|---|
| Laderaum, eingedellt und verkratzt (I), Smartrepair (Bild 21, Bild 22, Bild 23) | 200,00 € | 200,00 € |

Bild 21 Laderaum, eingedellt und verkratzt (I), Smartrepair

Bild 22 Laderaum, eingedellt und verkratzt (I), Smartrepair

Bild 23 Laderaum, eingedellt und verkratzt (I), Smartrepair
