W1N1671541A575859

## Zustandsbericht

**TÜV SÜD Auto Service GmbH**  
Römeräcker 1  
76351 Linkenheim - Hochstetten

Besichtigungsdatum: 17.06.2026  
**Protokollnummer: 46147716**  
Anlieferungsdatum: 17.06.2026

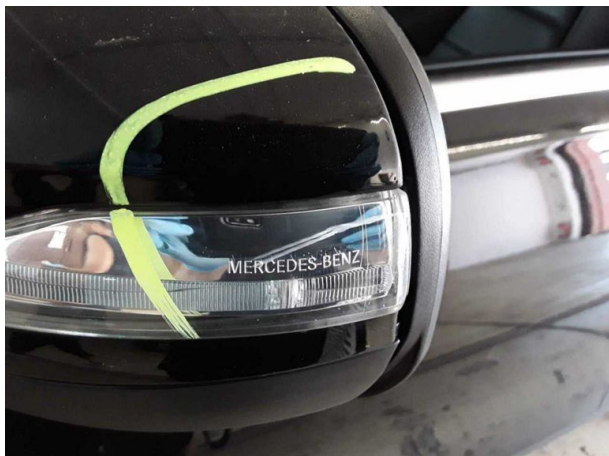
| Nr. | Bauteilgruppe | Beschreibung |
|---|---|---|
| 1 | Blinkleuchte | Spiegel links - verkratzt / verschürft - erneuern |

**Beschädigung #1:** Blinkleuchte: Spiegel links - verkratzt / verschürft - erneuern

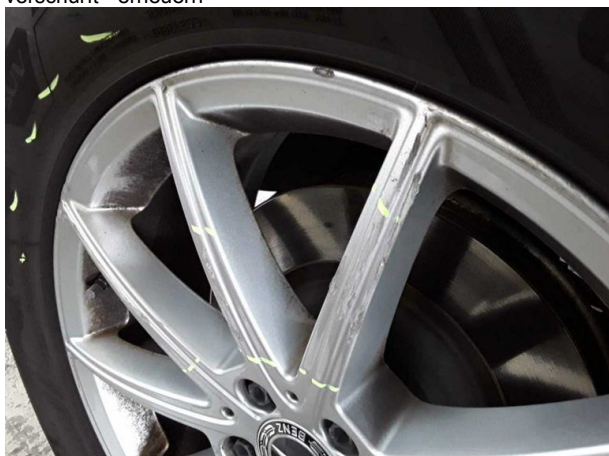
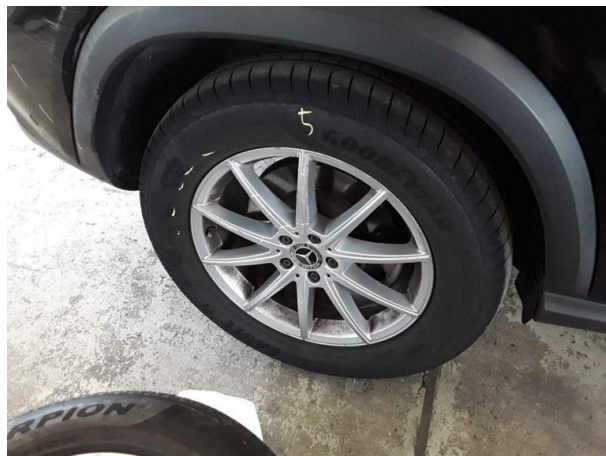
| Nr. | Bauteilgruppe | Beschreibung |
|---|---|---|
| 2 | Rad/Reifen | Leichtmetallfelge hinten rechts - verkratzt / verschürft - Wertminderung |

**Beschädigung #2:** Rad/Reifen: Leichtmetallfelge hinten rechts - verkratzt / verschürft - Wertminderung

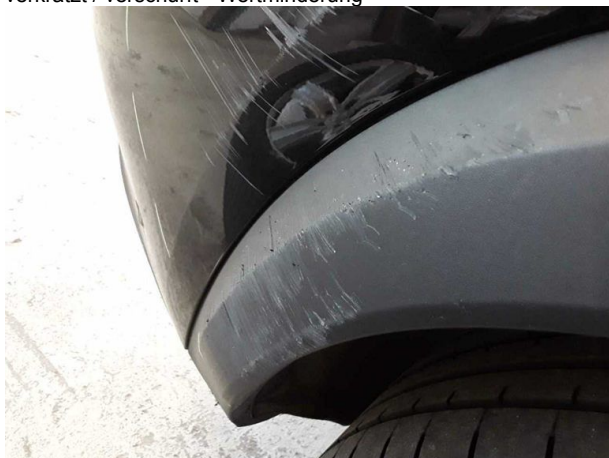
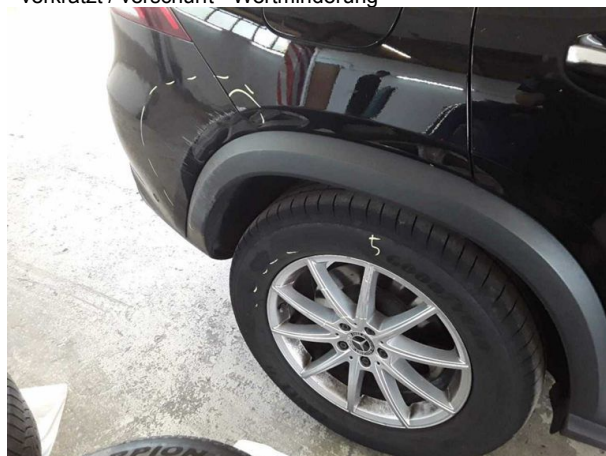
| Nr. | Bauteilgruppe | Beschreibung |
|---|---|---|
| 3 | Seitenwand rechts | Radhausverbreiterung - verkratzt / verschürft - erneuern |

**Beschädigung #3:** Seitenwand rechts: Radhausverbreiterung - verkratzt / verschürft - erneuern

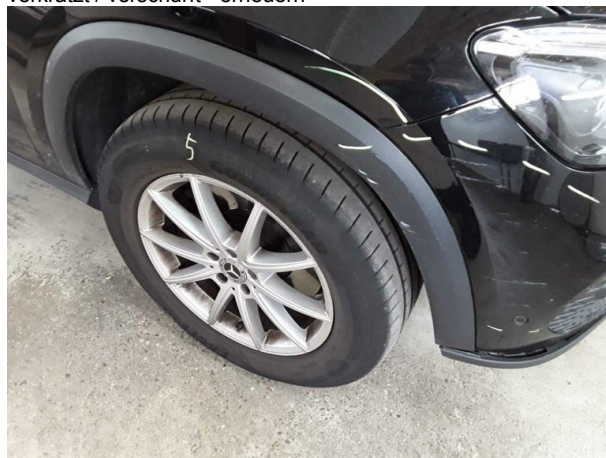
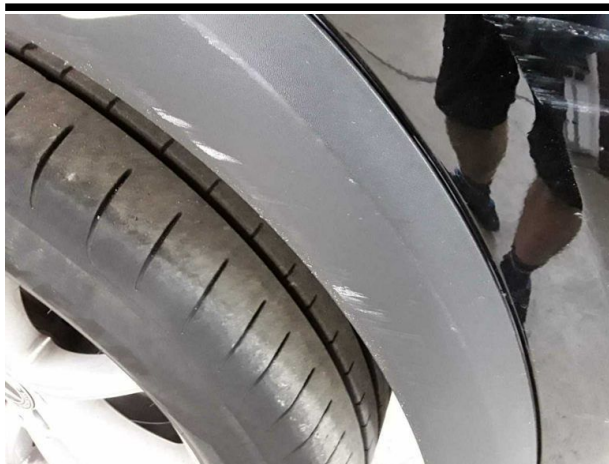
| Nr. | Bauteilgruppe | Beschreibung |
|---|---|---|
| 4 | Kotflügel rechts | Radhausverbreiterung - verkratzt / verschürft - erneuern |

**Beschädigung #4:** Kotflügel rechts: Radhausverbreiterung - verkratzt / verschürft - erneuern

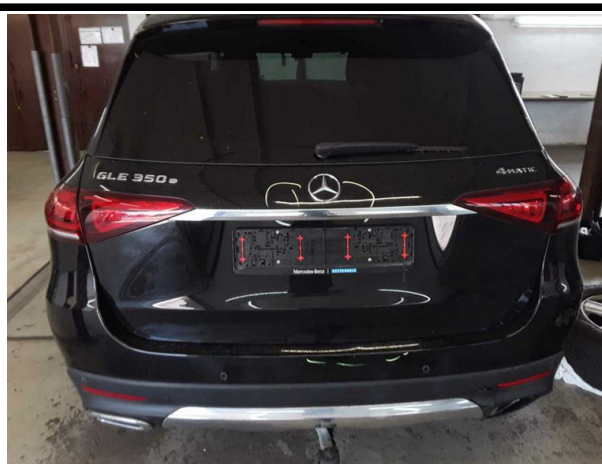
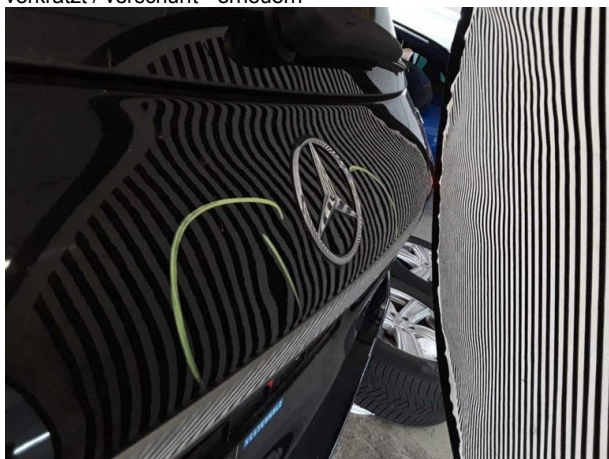
| Nr. | Bauteilgruppe | Beschreibung |
|---|---|---|
| 5 | Heckklappe/-tür | Heckklappe - Delle(n) - sanft instandsetzen |

**Beschädigung #5:** Heckklappe/-tür: Heckklappe - Delle(n) - sanft instandsetzen

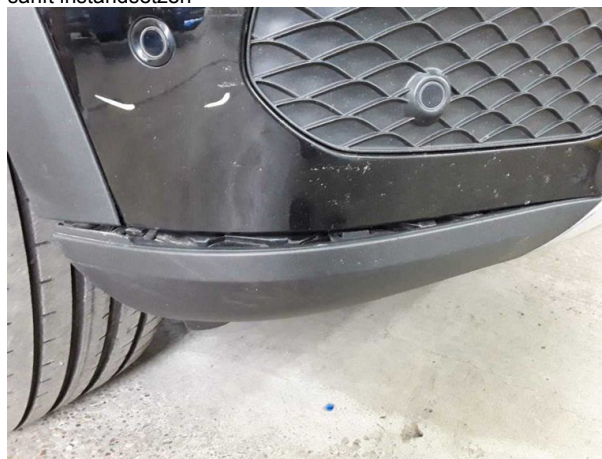
| Nr. | Bauteilgruppe | Beschreibung |
|---|---|---|
| 6 | Stoßfänger vorn | Spoiler - lose - befunden ggf. instandsetzen |

**Beschädigung #6:** Stossfänger vorn: Spoiler - lose - befunden ggf. instandsetzen

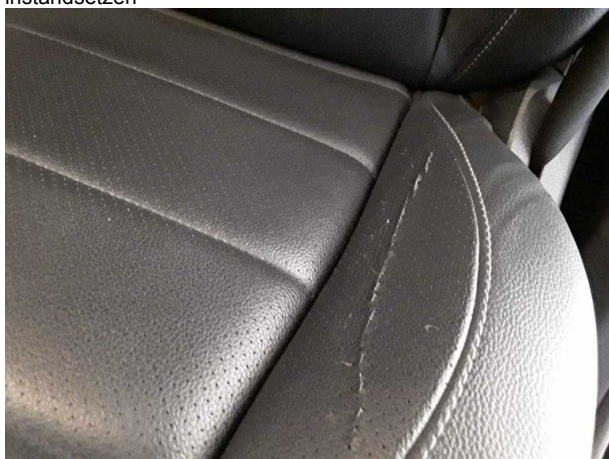
| Nr. | Bauteilgruppe | Beschreibung |
|---|---|---|
| 7 | Sitz vorn | Sitzbezug links - gebrochen / gerissen - erneuern |

**Beschädigung #7:** Sitz vorn: Sitzbezug links - gebrochen / gerissen - erneuern

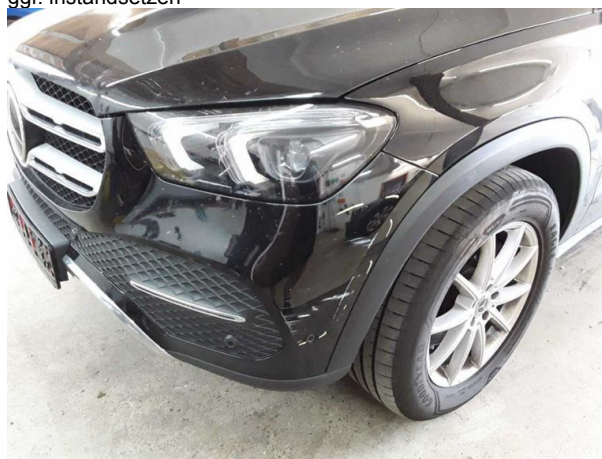
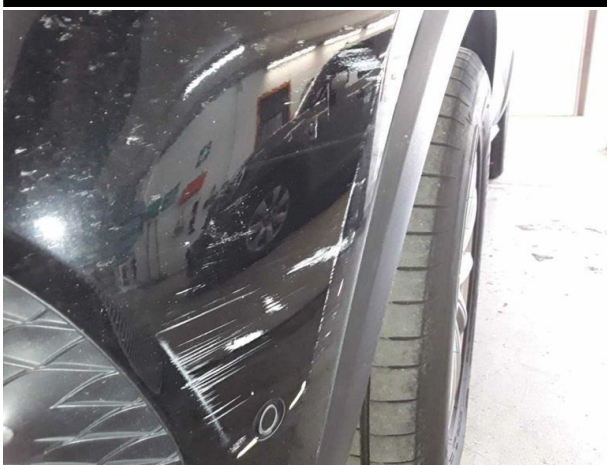
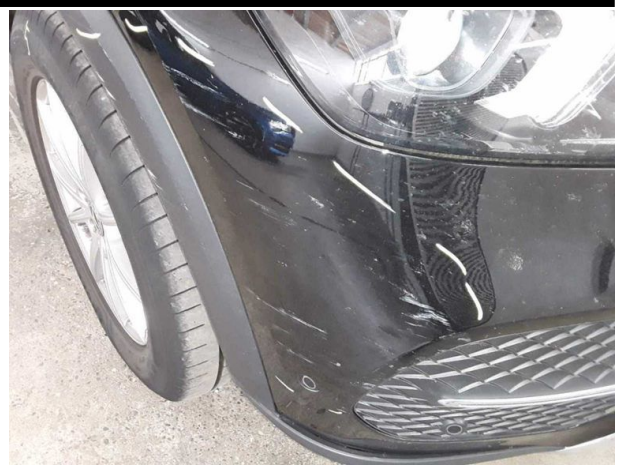
| Nr. | Bauteilgruppe | Beschreibung |
|---|---|---|
| 8 | Stoßfänger vorn | Stoßfänger vorn - verkratzt / verschürft - instandsetzen und lackieren |

**Beschädigung #8:** Stossfänger vorn: Stossfänger vorn - verkratzt / verschürft - instandsetzen und lackieren

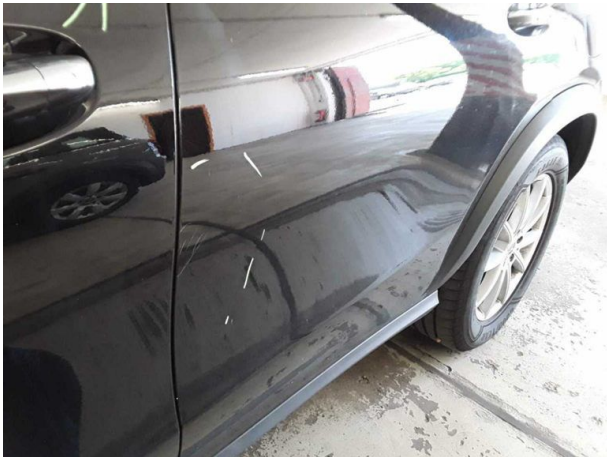
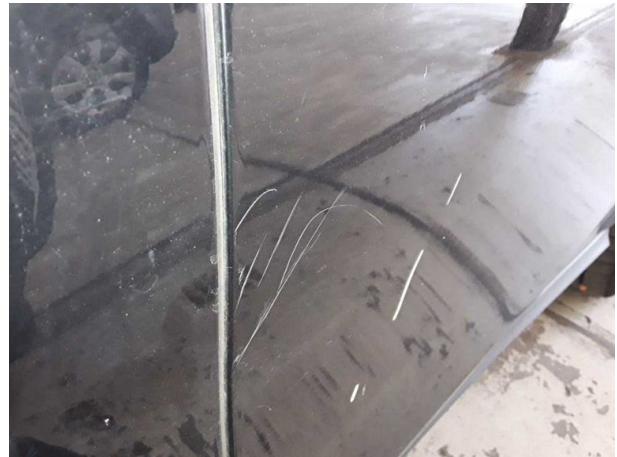
| Nr. | Bauteilgruppe | Beschreibung |
|---|---|---|
| 9 | Tür hinten links | Tür - verkratzt / verschürft - instandsetzen und lackieren |

**Beschädigung #9:** Tür hinten links: Tür - verkratzt / verschürft - instandsetzen und lackieren

**Beschädigung #9:** Tür hinten links: Tür - verkratzt / verschürft... instandsetzen und lackieren

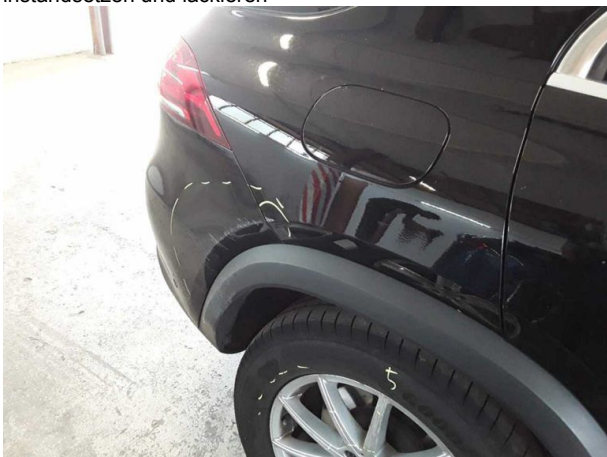
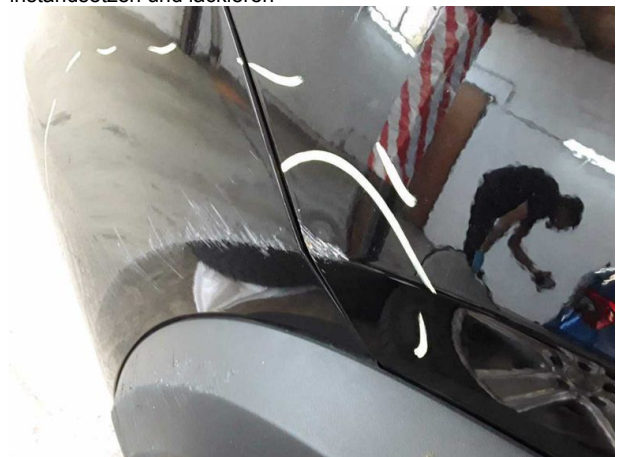
| Nr. | Bauteilgruppe | Beschreibung |
|---|---|---|
| 10 | Seitenwand rechts | Seitenwand - Delle / Lackschaden - instandsetzen und lackieren |

**Beschädigung #10:** Seitenwand rechts: Seitenwand - Delle / Lackschaden - instandsetzen und lackieren

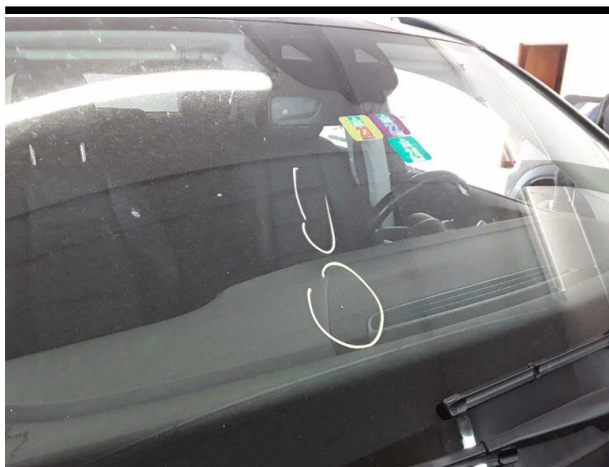
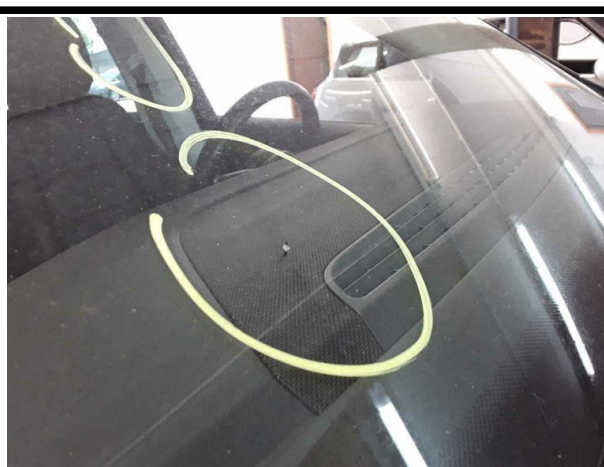
| Nr. | Bauteilgruppe | Beschreibung |
|---|---|---|
| 11 | Verglasung | Frontscheibe (Rissbildung) - Steinschlag - erneuern |

**Beschädigung #11:** Verglasung: Frontscheibe (Rissbildung) - Steinschlag - erneuern

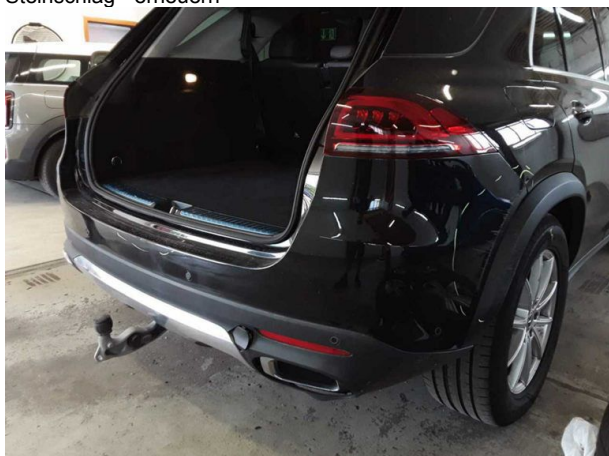
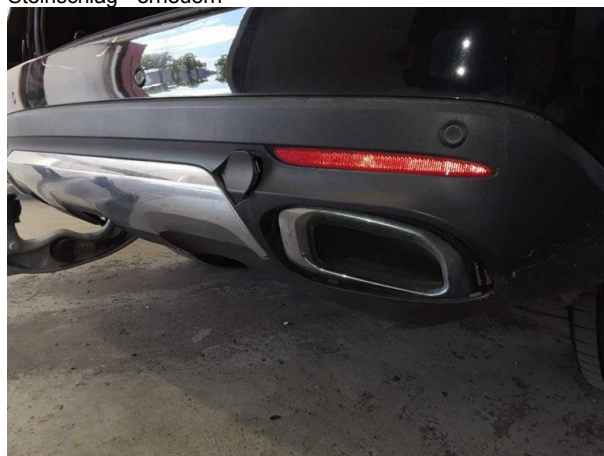
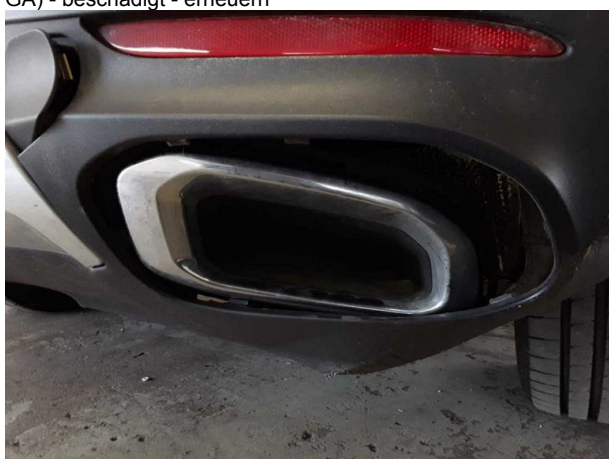
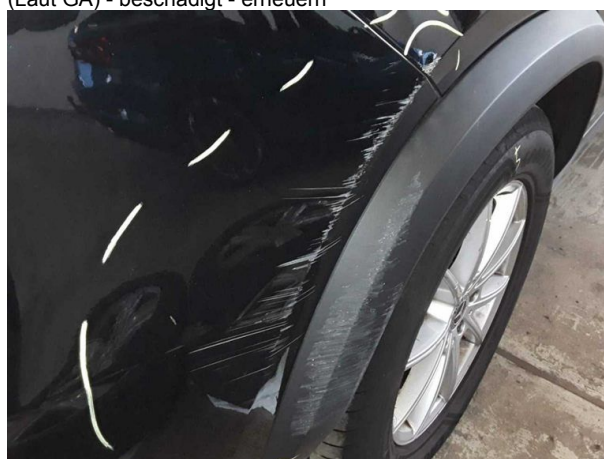
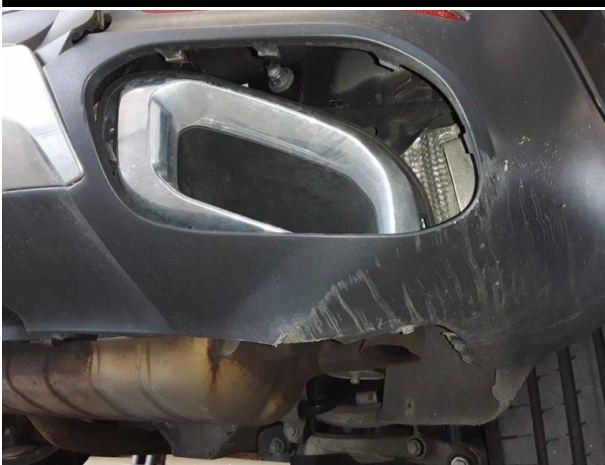
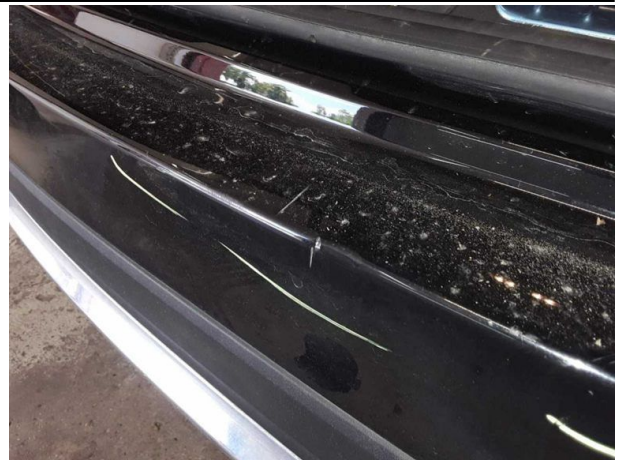
| Nr. | Bauteilgruppe | Beschreibung |
|---|---|---|
| 12 | Stoßfänger hinten | Stoßfänger hinten (Laut GA) - beschädigt - erneuern |

**Beschädigung #12:** Stossfänger hinten: Stossfänger hinten (Laut GA) - beschädigt - erneuern

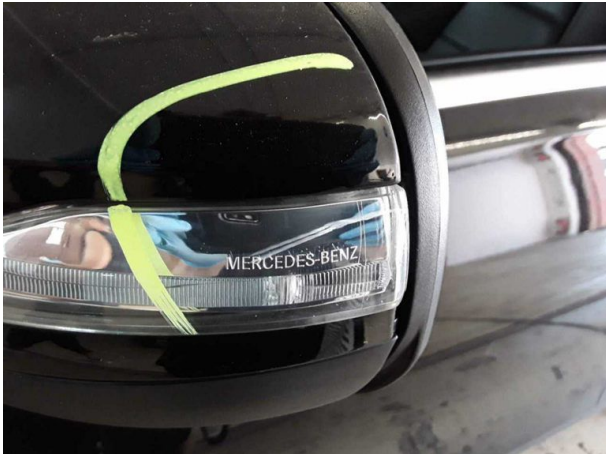
| No. | Component group | Description |
|---|---|---|
| 1 | Indicator - front | Mirror - left side - Scratched - Replace |

**Damage #1:** Indicator - front: Mirror - left side - Scratched - Replace

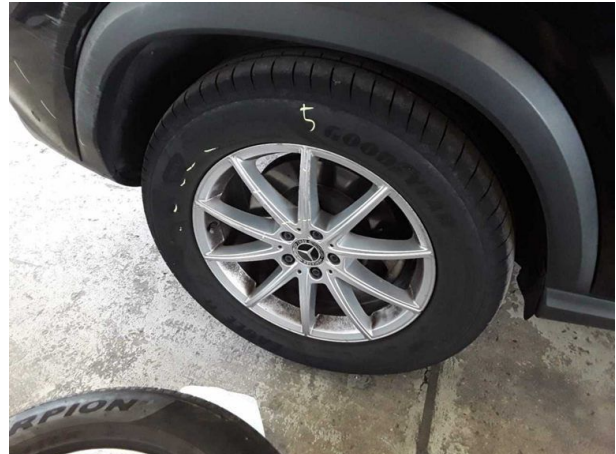
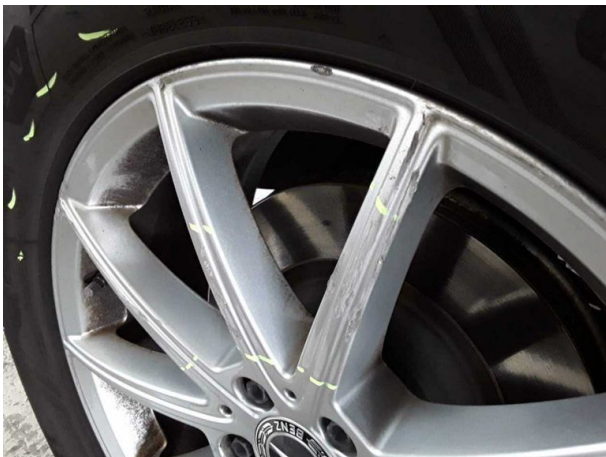
| No. | Component group | Description |
|---|---|---|
| 2 | Wheel / tyres | Alloy rim - rear right side - Scratched - Loss in value |

**Damage #2:** Wheel / tyres: Alloy rim - rear right side - Scratched - Loss in value

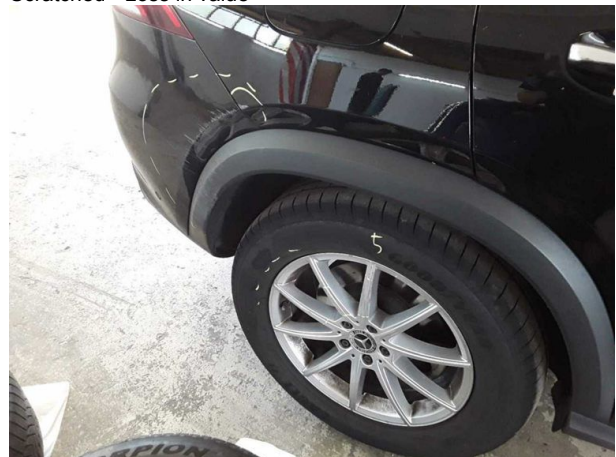
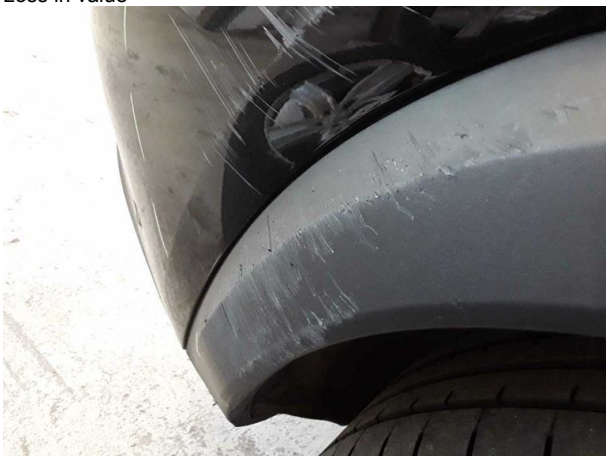
| No. | Component group | Description |
|---|---|---|
| 3 | Side panel - rear right side | Wheel well extension - Scratched - Replace |

**Damage #3:** Side panel - rear right side: Wheel well extension... Scratched - Replace

**Damage #3:** Side panel - rear right side: Wheel well extension - Scratched - Replace

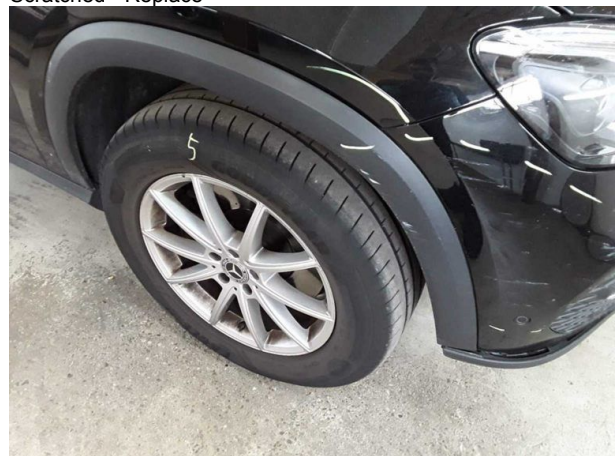
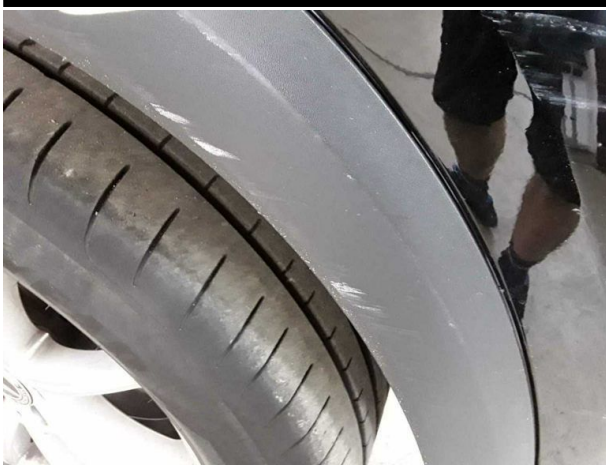
| No. | Component group | Description |
|---|---|---|
| 4 | Mudguard - right side | Wheel well extension - Scratched - Replace |

**Damage #4:** Mudguard - right side: Wheel well extension - Scratched - Replace

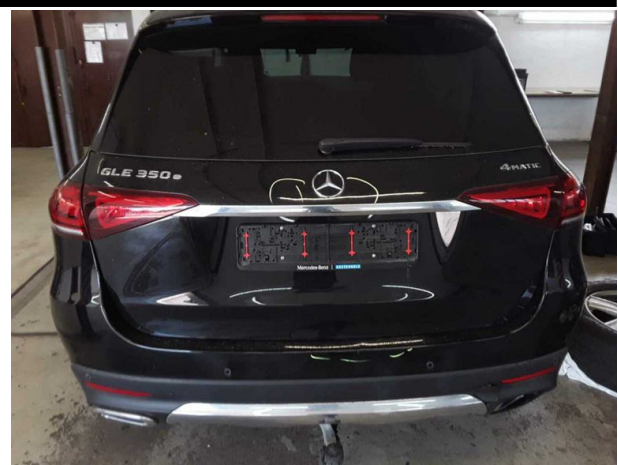
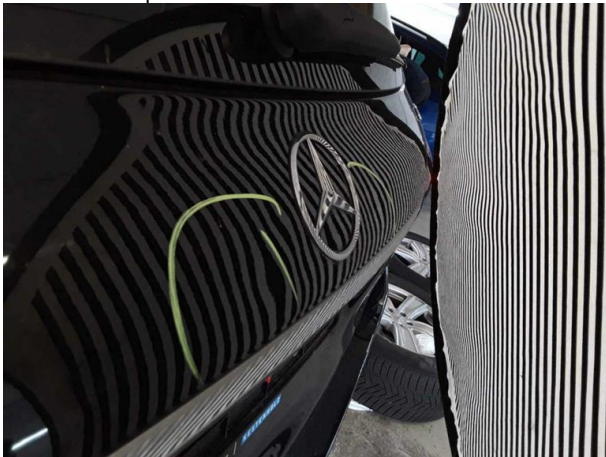
| No. | Component group | Description |
|---|---|---|
| 5 | Boot lid / rear door | Boot lid - dent(s) - Smooth repair work |

**Damage #5:** Boot lid / rear door: Boot lid - dent(s) - Smooth repair work

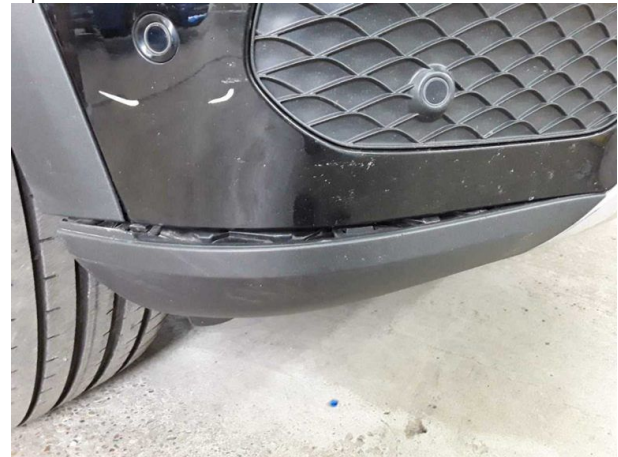
| No. | Component group | Description |
|---|---|---|
| 6 | Front bumper | Spoiler - Loose - Diagnosed and repair if necessary |

**Damage #6:** Front bumper: Spoiler - Loose - Diagnosed and repair if necessary

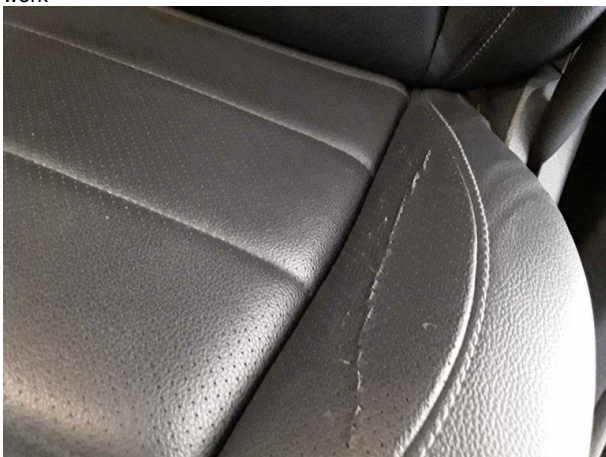
| No. | Component group | Description |
|---|---|---|
| 7 | Seat - front | Seat cover - left side - Broken / torn - Replace |

**Damage #7:** Seat - front: Seat cover - left side - Broken / torn - Replace

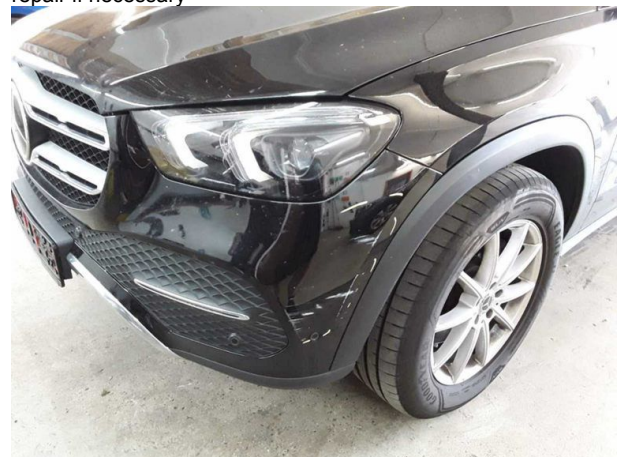
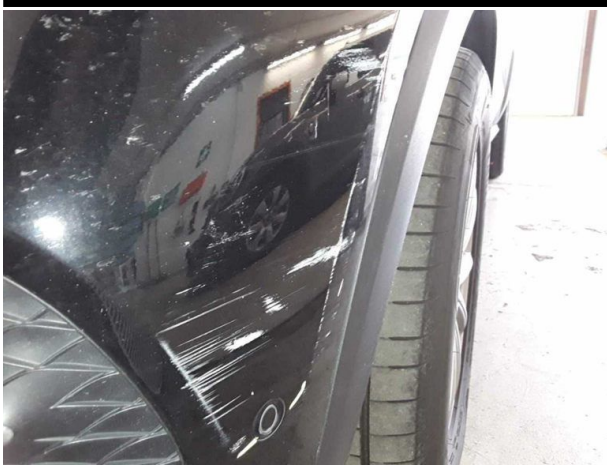
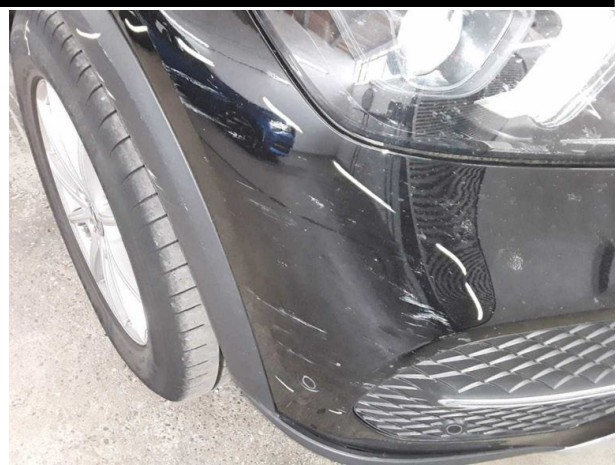
| No. | Component group | Description |
|---|---|---|
| 8 | Front bumper | Front bumper - Scratched - Repair and paint |

**Damage #8:** Front bumper: Front bumper - Scratched - Repair and paint

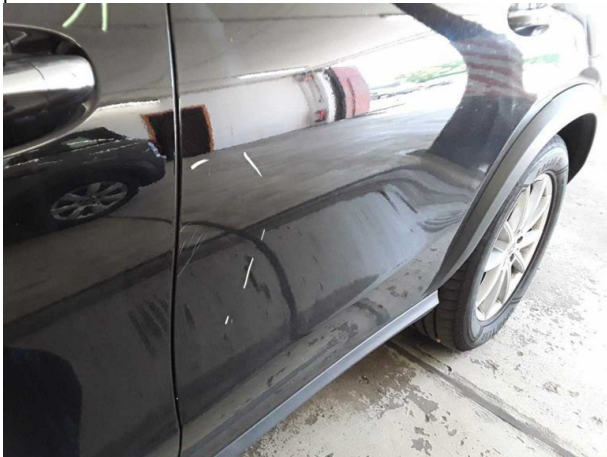
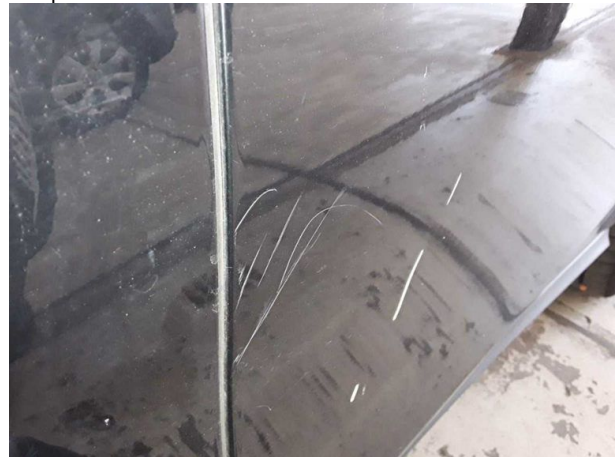
| No. | Component group | Description |
|---|---|---|
| 9 | Door - rear left side | Door - Scratched - Repair and paint |

**Damage #9:** Door - rear left side: Door - Scratched - Repair and paint

**Damage #9:** Door - rear left side: Door - Scratched - Repair a...

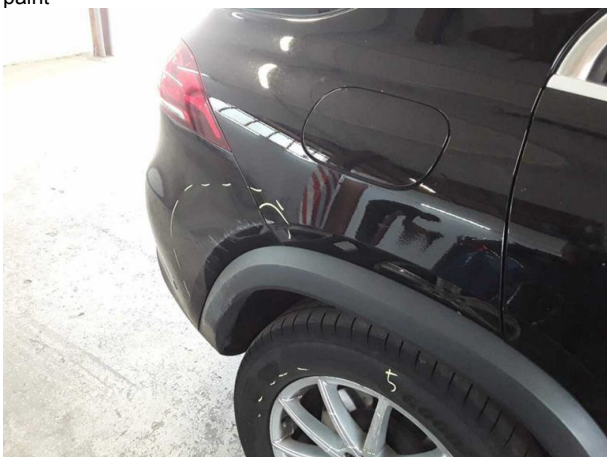
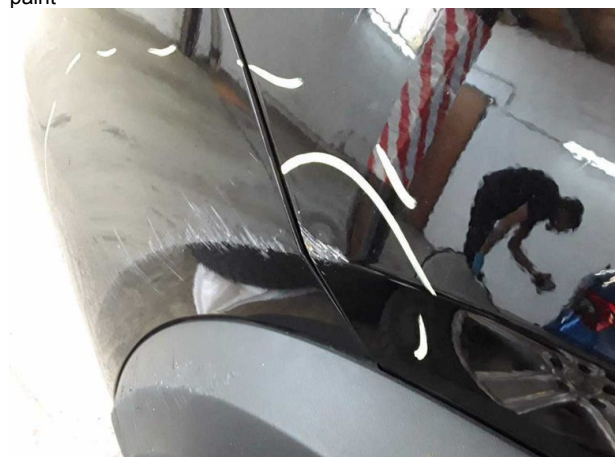
| No. | Component group | Description |
|---|---|---|
| 10 | Side panel - rear right side | Side panel - Dent / paintcoat damage - Repair and paint |

**Damage #10:** Side panel - rear right side: Side panel - Dent / paintcoat damage - Repair and paint

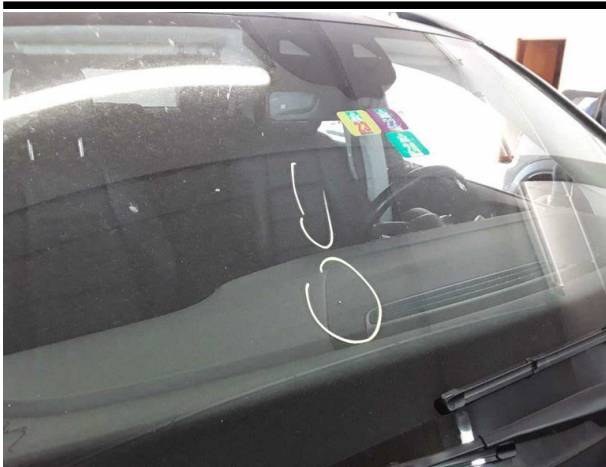
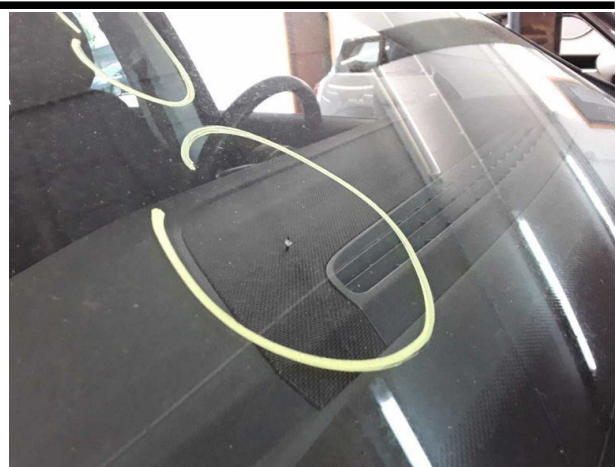
| No. | Component group | Description |
|---|---|---|
| 11 | Vehicle glazing | Windscreen (Rissbildung) - Stone chips - Replace |

**Damage #11:** Vehicle glazing: Windscreen (Rissbildung) - Stone chips - Replace

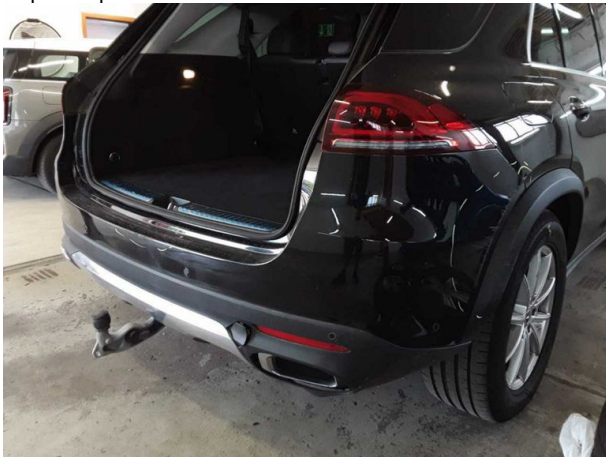
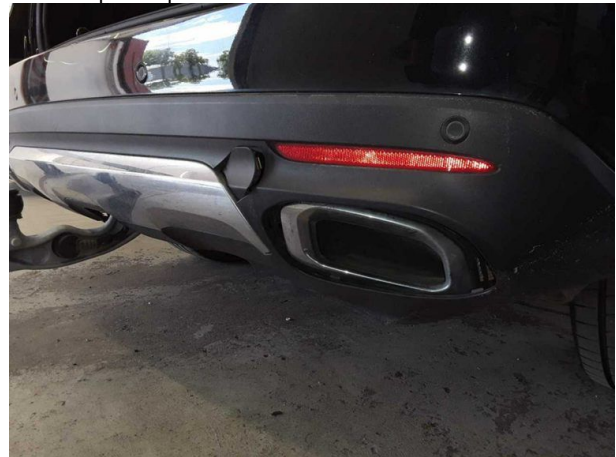
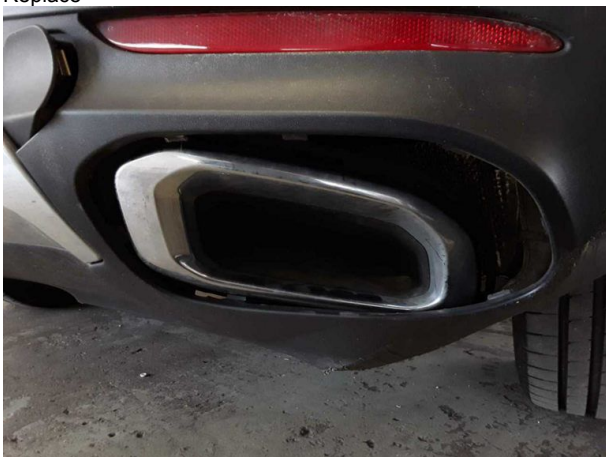
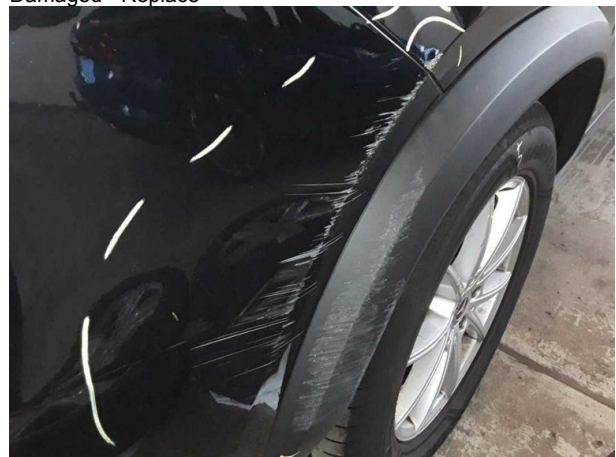
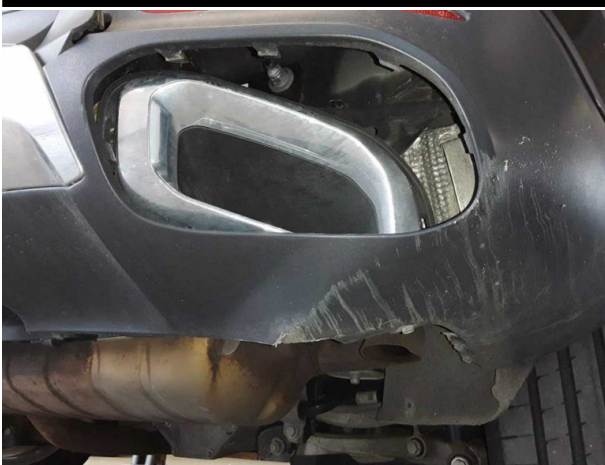
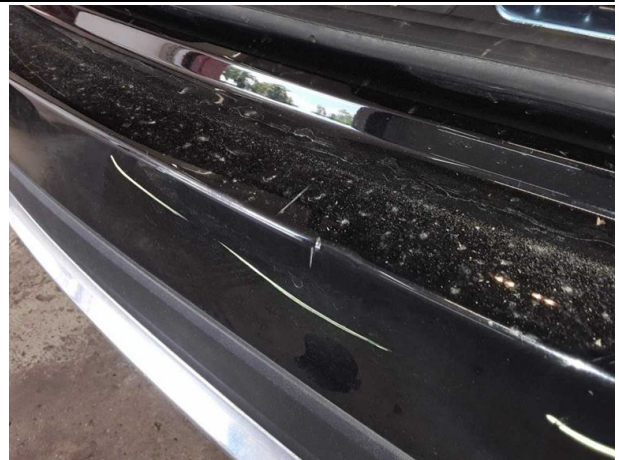
| No. | Component group | Description |
|---|---|---|
| 12 | Rear bumper | Rear bumper (Laut GA) - Damaged - Replace |

**Damage #12:** Rear bumper: Rear bumper (Laut GA) - Damaged - Replace
