## Zustandsbericht

| Besichtigungsdatum | 14.07.2026 |

| Kennzeichen | OD-MX 6495 | Fzg.-Ident.-Nummer | WV1ZZZ7HZNH019677 |
| Typ | Transporter 2.0 TDI BMT lang Kastenwagen | Fahrzeugart | Transporter |

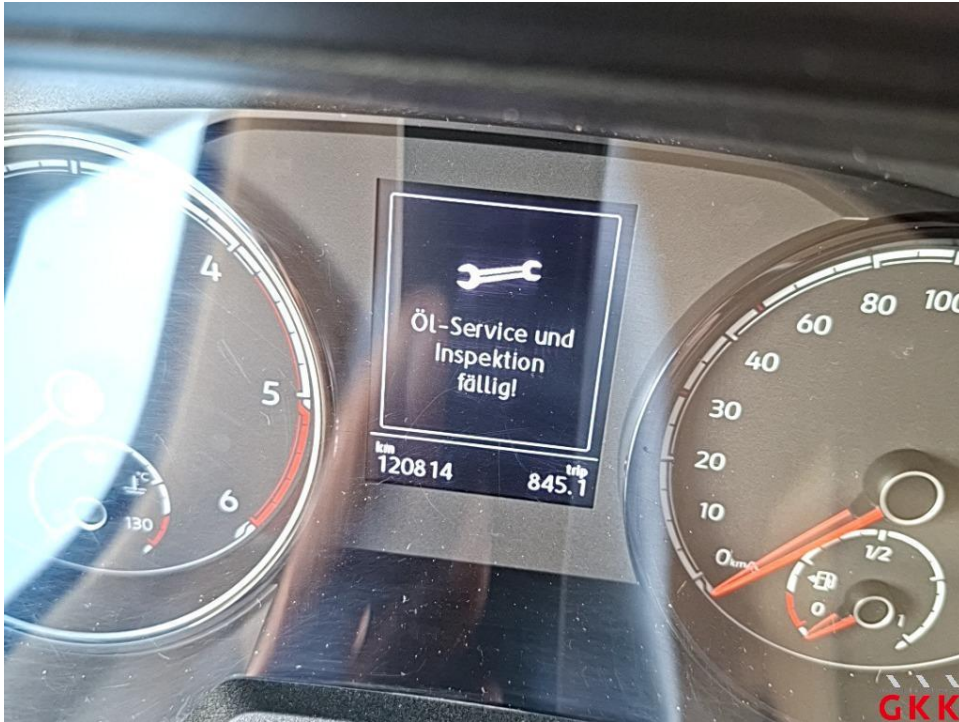
Inspektion klein Transporter, fällig (Bild 11)

Bild 11. Inspektion klein, Transporter, fällig, durchführen

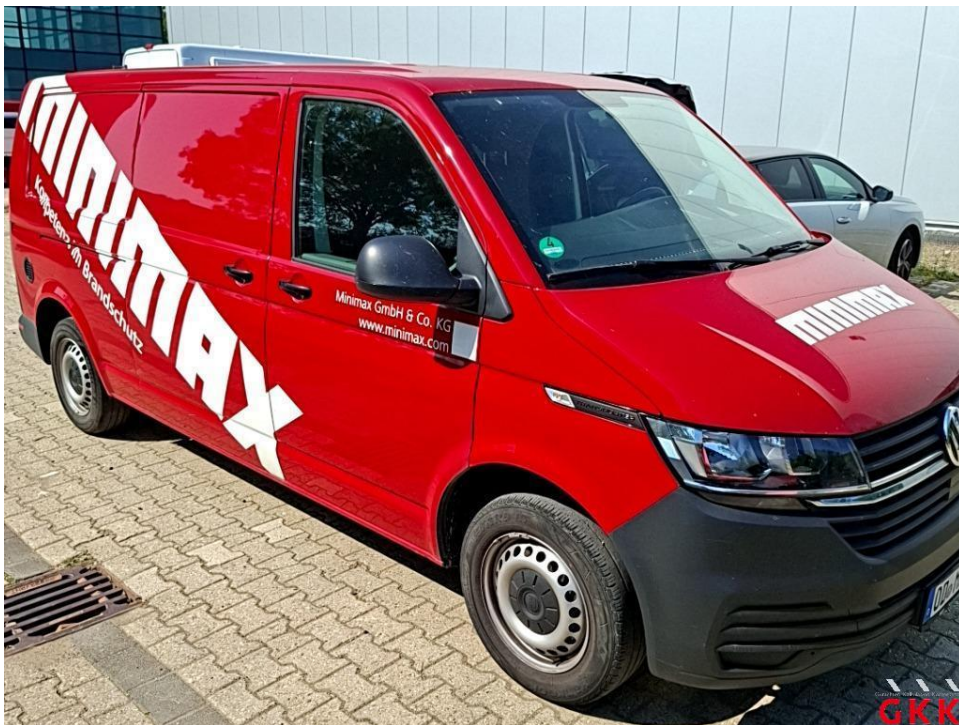
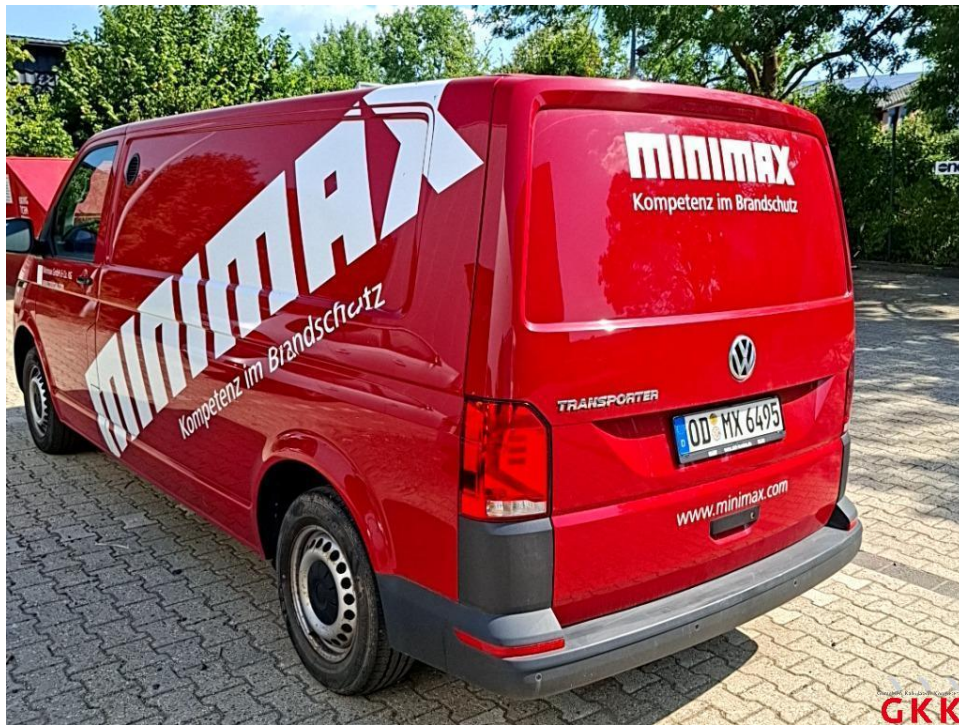
Beschriftungs- / Werbefolie, beklebt (Bild 12, Bild 13)

Bild 12. Beschriftungs- / Werbefolie, beklebt, entkleben

Bild 13. Beschriftungs- / Werbefolie, beklebt, entkleben

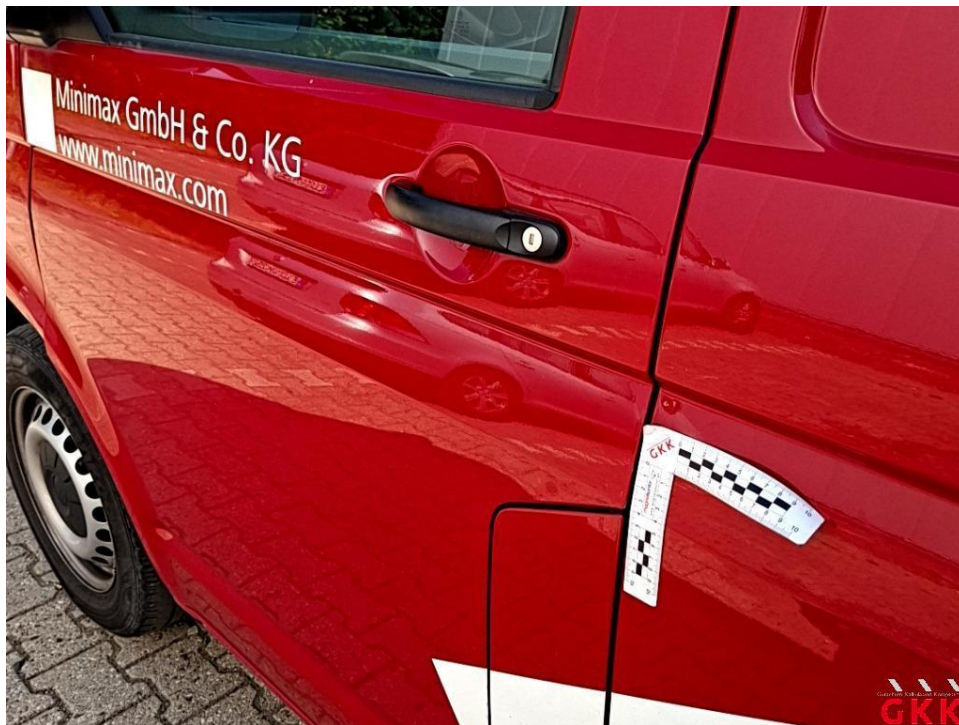
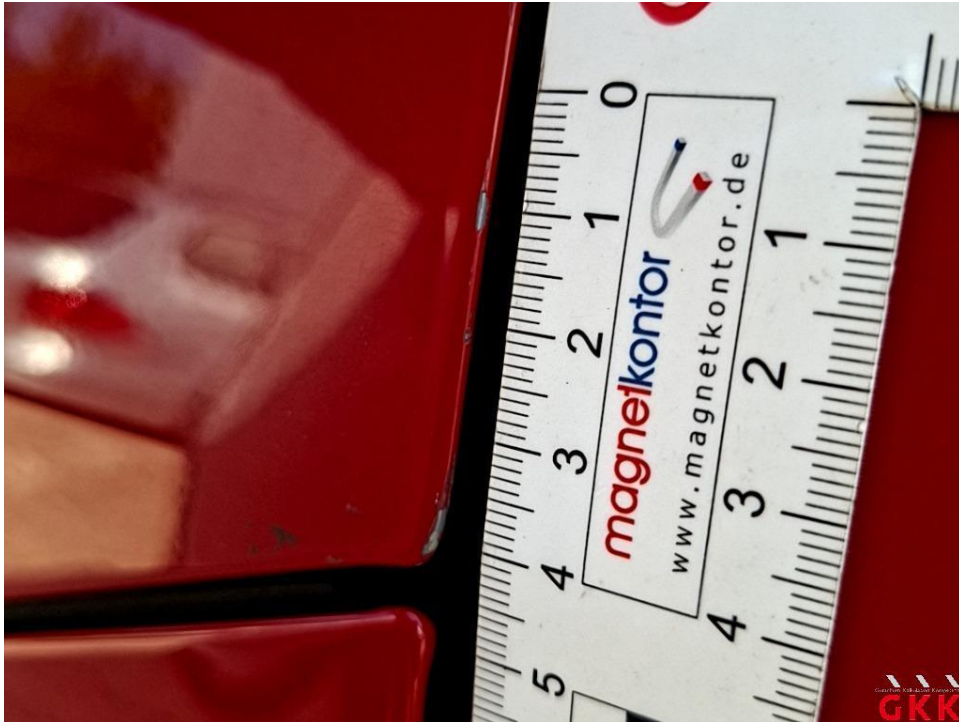
Tür vorne links Kante, verkratzt (Bild 14, Bild 15)

Bild 14. Tür vorne links, Kante, verkratzt, auslegen, schleifen, polieren

Bild 15. Tür vorne links, Kante, verkratzt, auslegen, schleifen, polieren

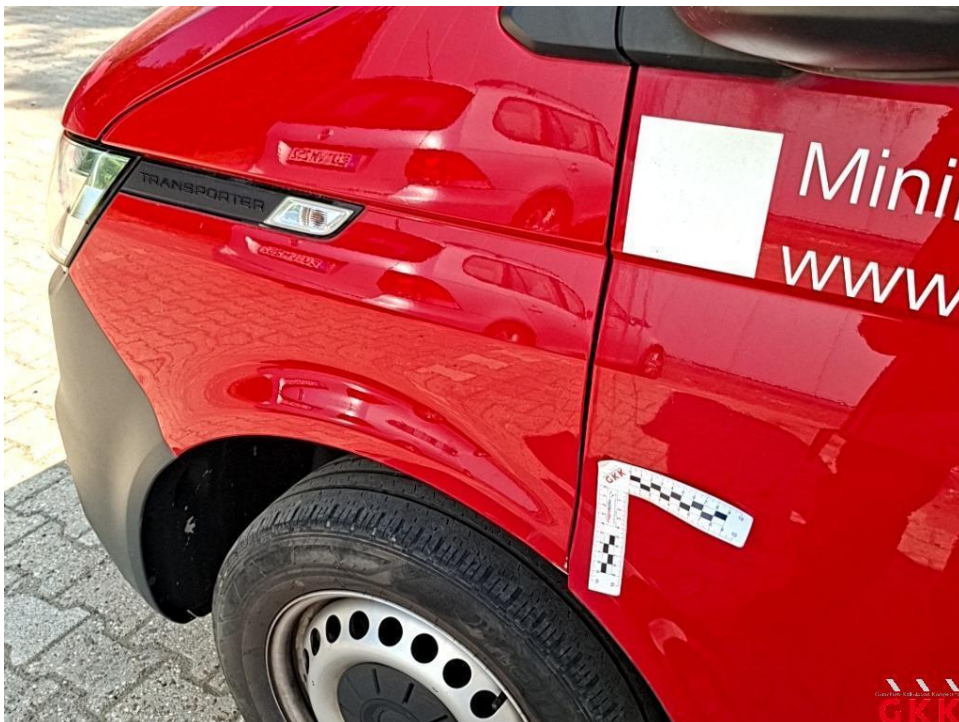
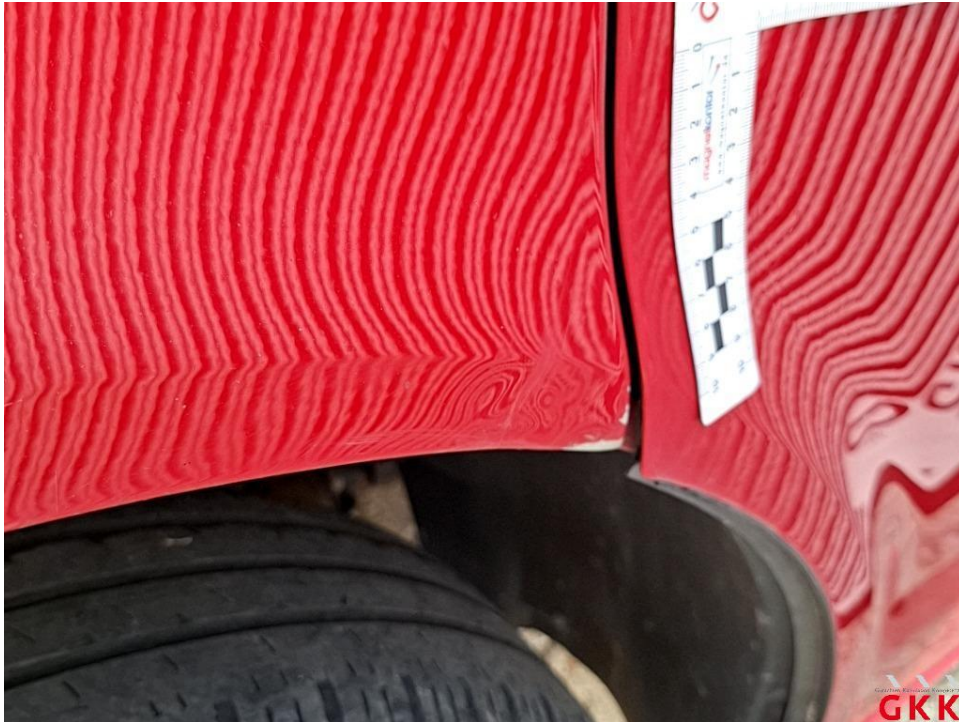
Kotflügel vorne links, beschädigt (Bild 16, Bild 17)

Bild 16. Kotflügel vorne links, beschädigt, instand setzen - lackieren

Bild 17. Kotflügel vorne links, beschädigt, instand setzen - lackieren

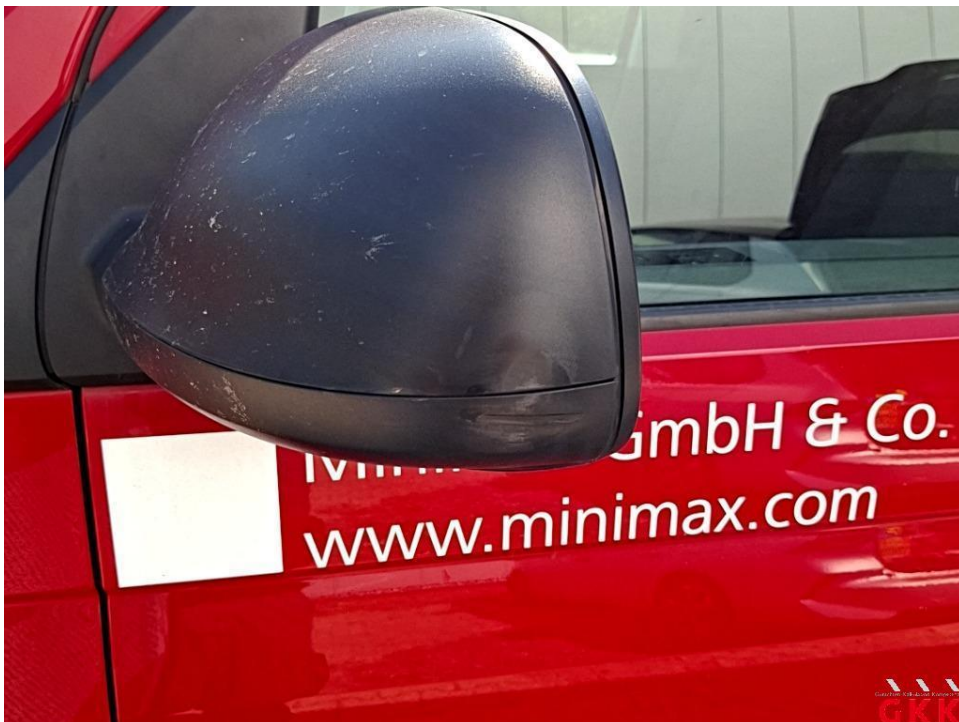
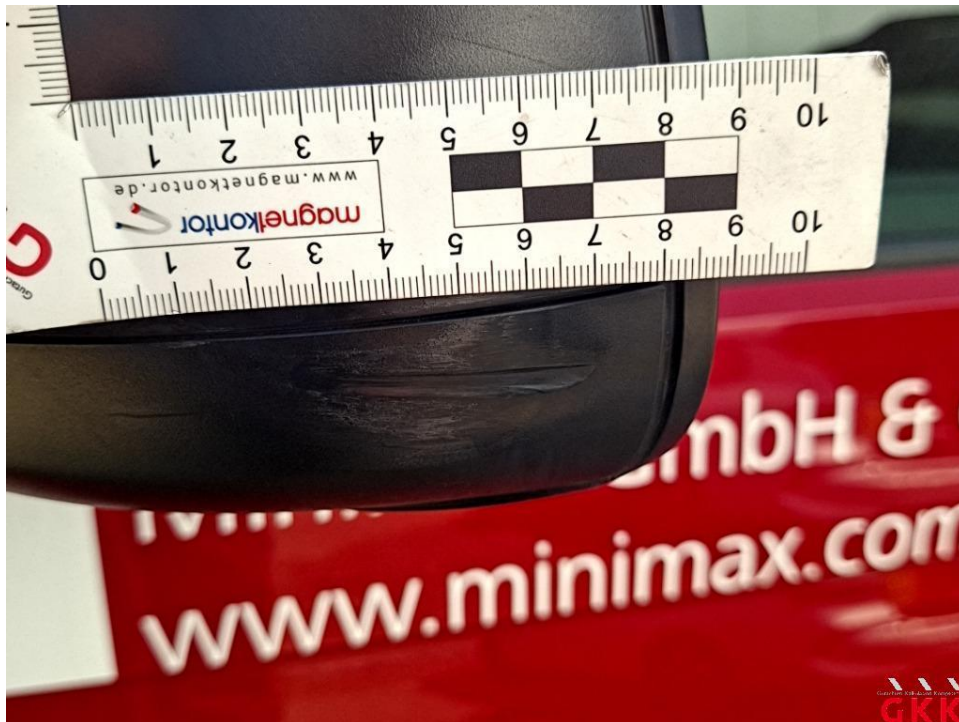
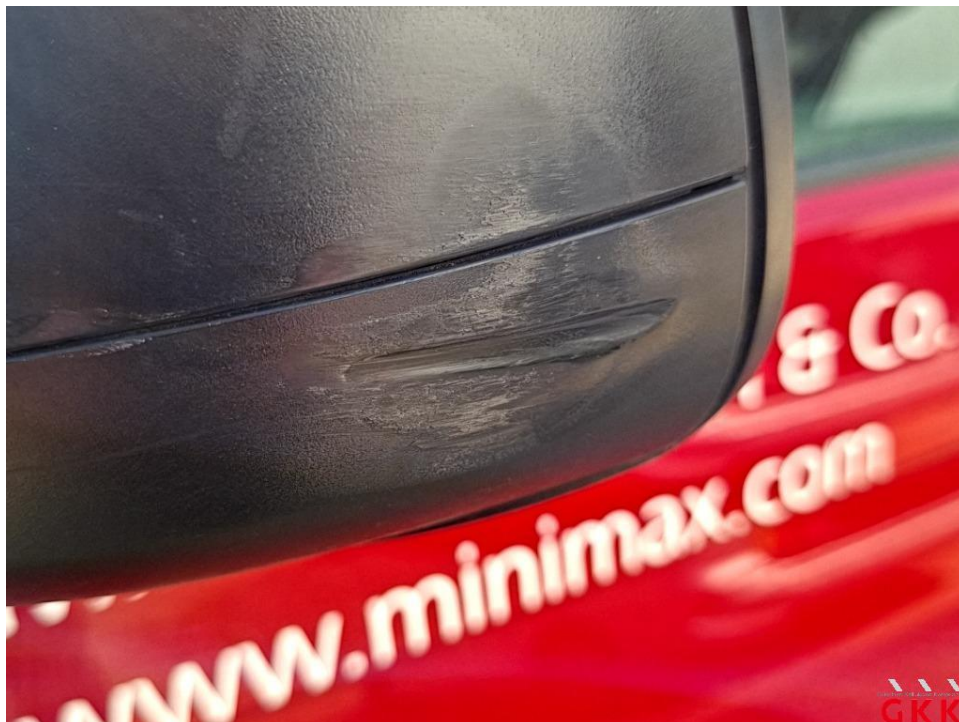
Spiegelgehäuse links Rahmen, beschädigt (Bild 18, Bild 19, Bild 20)

Bild 18. Spiegelgehäuse links, Rahmen, beschädigt, ersetzen

Bild 19. Spiegelgehäuse links, Rahmen, beschädigt, ersetzen

Bild 20. Spiegelgehäuse links, Rahmen, beschädigt, ersetzen

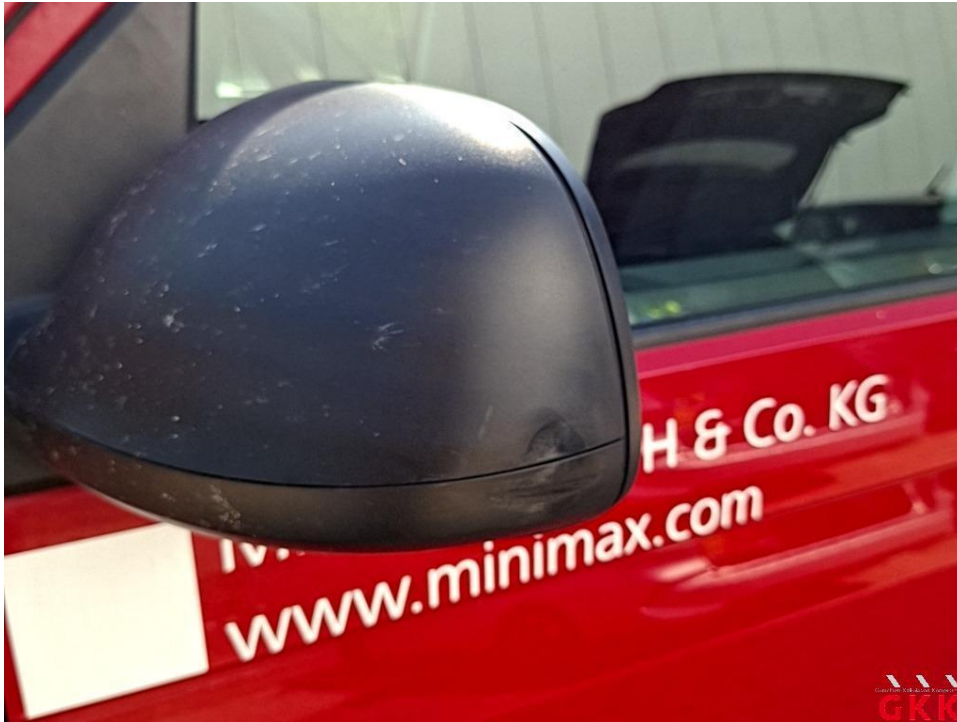
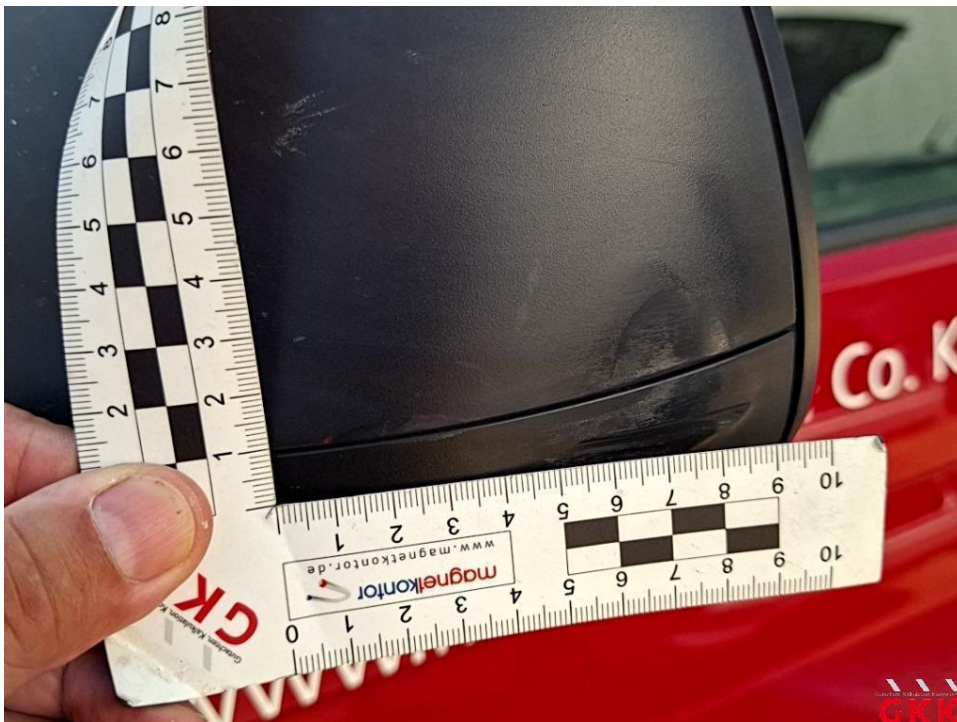
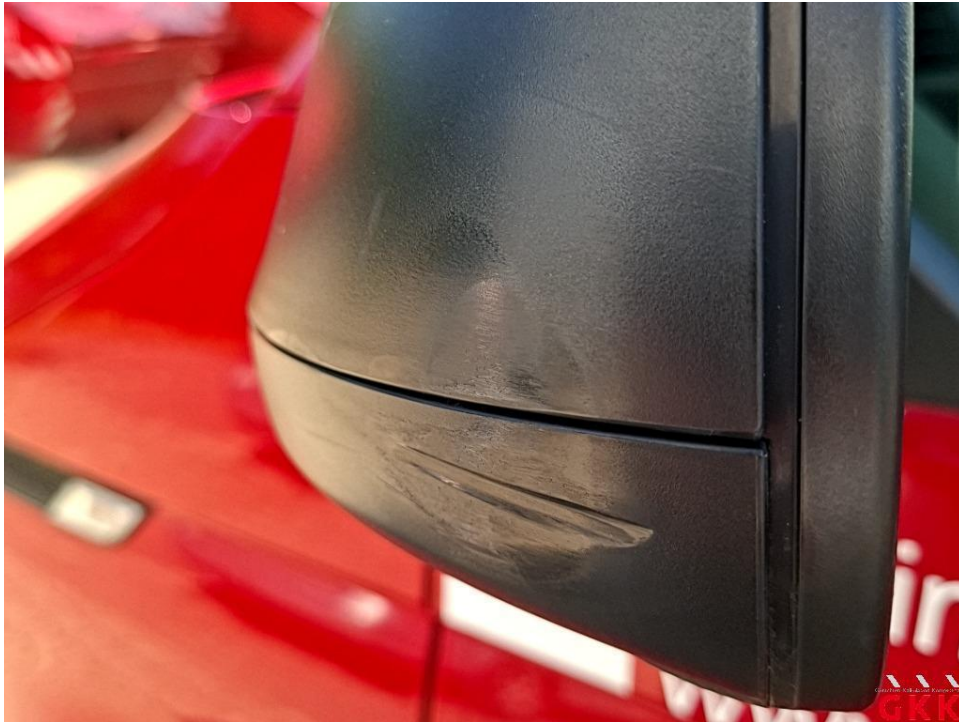
Spiegelgehäuse links Kappe -unlackiert-, verkratzt (Bild 21, Bild 22, Bild 23)

Bild 21. Spiegelgehäuse links, Kappe -unlackiert-, verkratzt, ersetzen

Bild 22. Spiegelgehäuse links, Kappe -unlackiert-, verkratzt, ersetzen

Bild 23. Spiegelgehäuse links, Kappe -unlackiert-, verkratzt, ersetzen

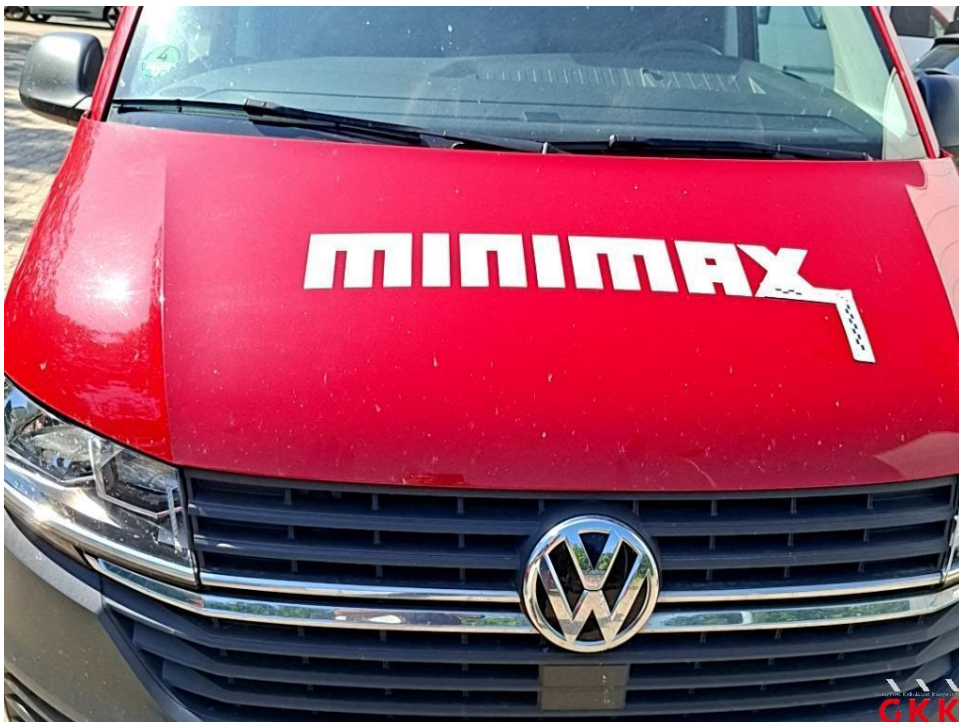
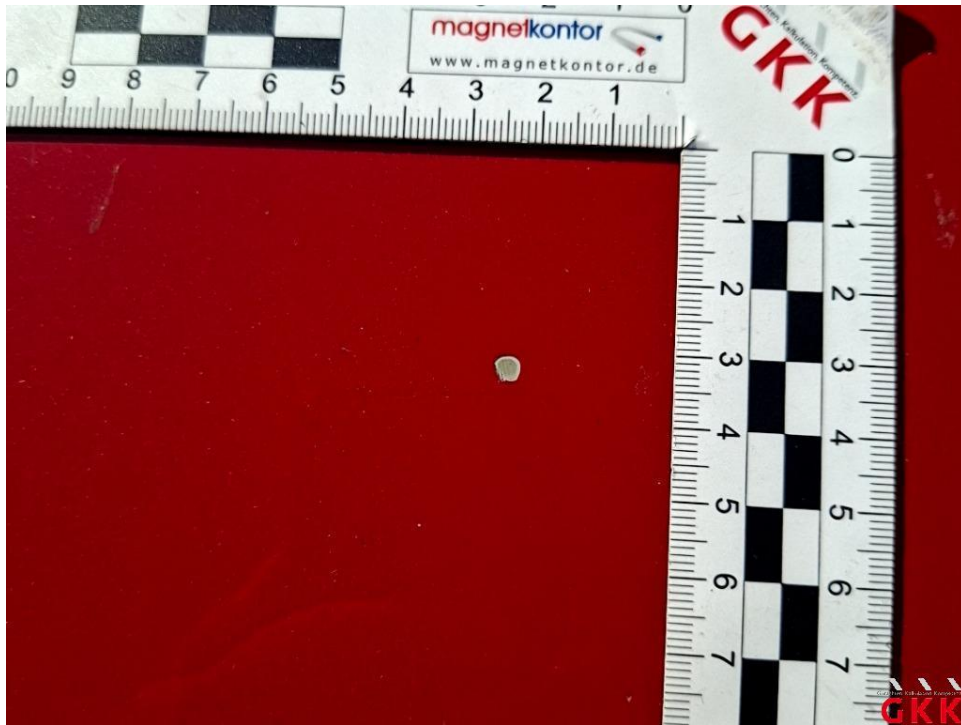
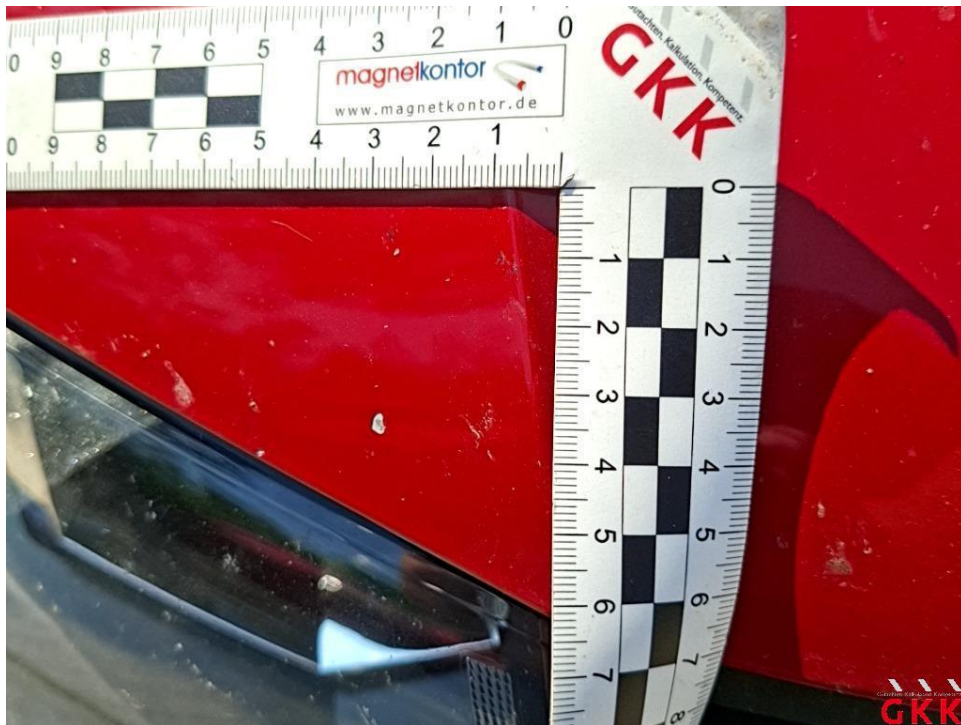
Motorhaube, Steinschlag (Bild 24, Bild 25, Bild 26)

Bild 24. Motorhaube, Steinschlag, lackieren

Bild 25. Motorhaube, Steinschlag, lackieren

Bild 26. Motorhaube, Steinschlag, lackieren

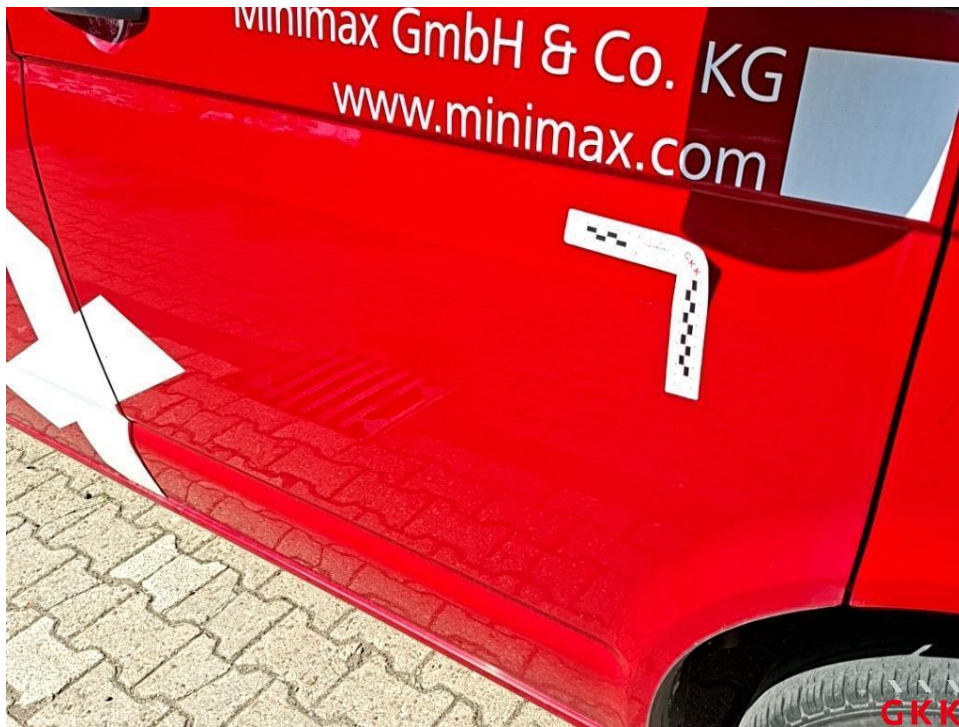
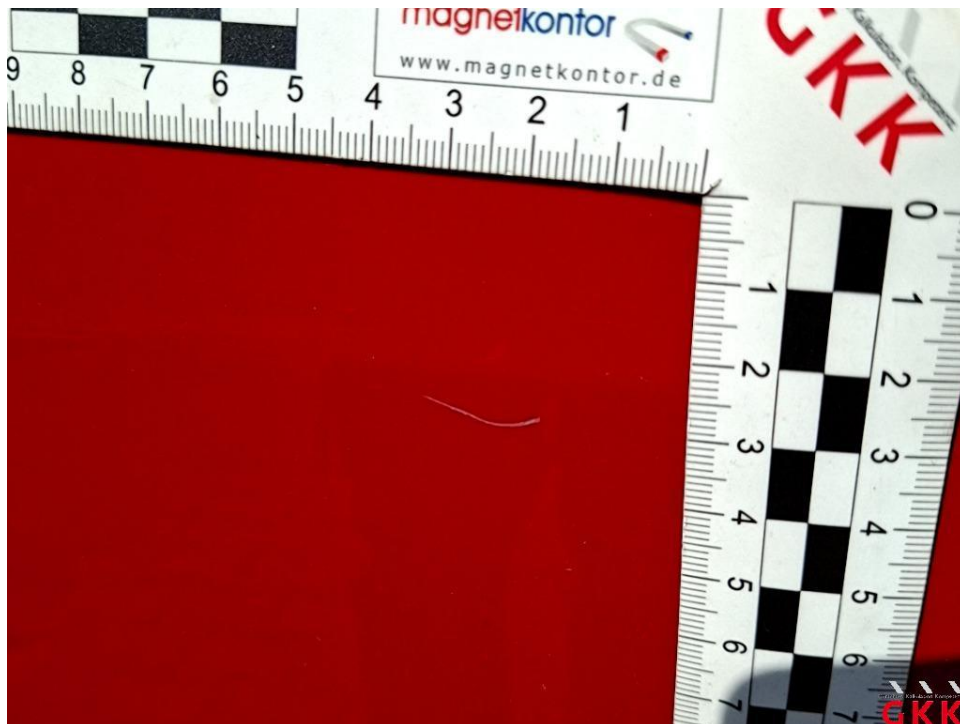
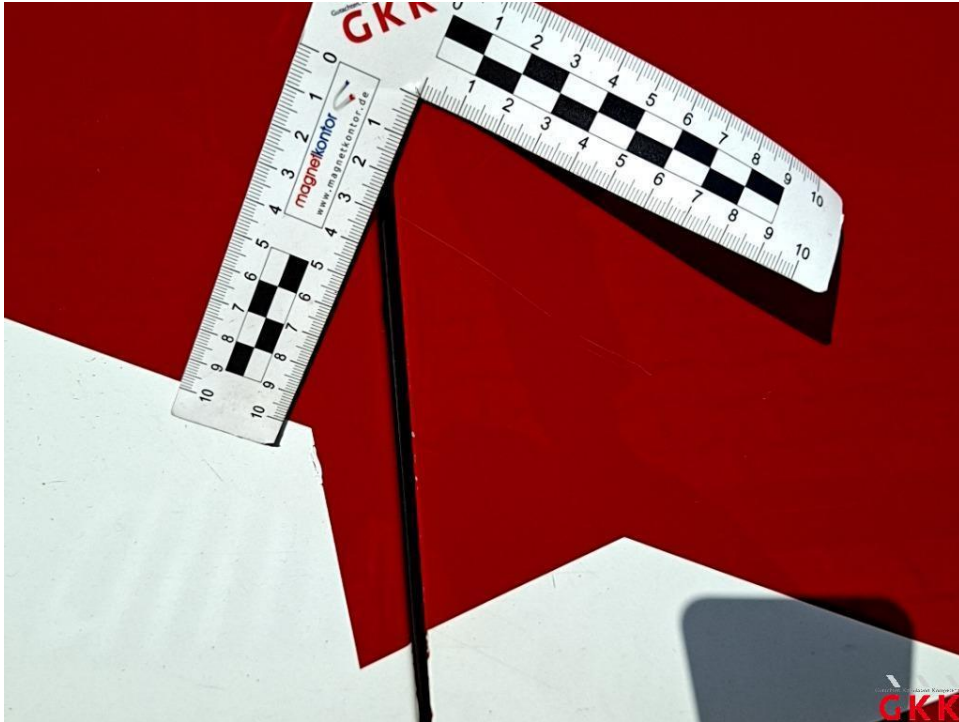
Tür vorne rechts, verkratzt (Bild 27, Bild 28, Bild 29)

Bild 27. Tür vorne rechts, verkratzt, auslegen, schleifen, polieren

Bild 28. Tür vorne rechts, verkratzt, auslegen, schleifen, polieren

Bild 29. Tür vorne rechts, verkratzt, auslegen, schleifen, polieren

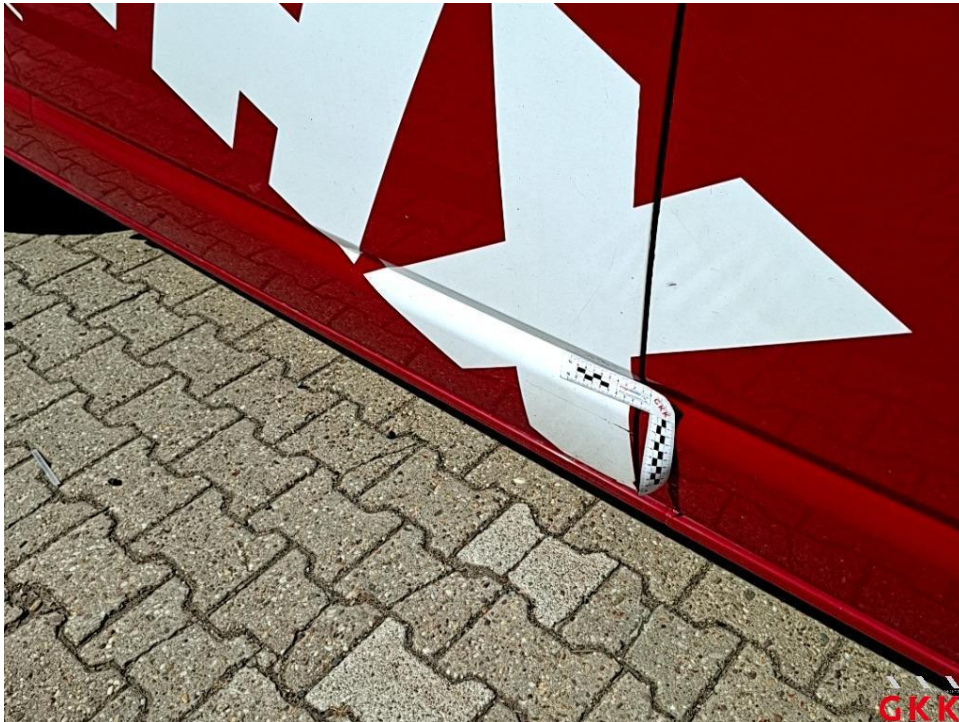
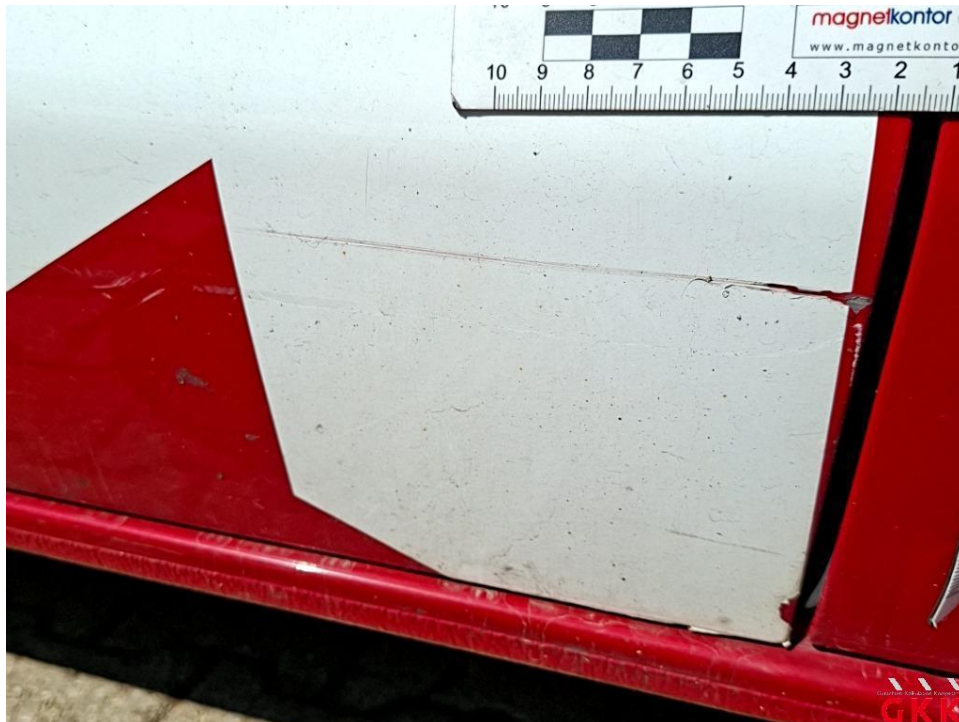
Schiebetür rechts, verkratzt (Bild 30, Bild 31)

Bild 30. Schiebetür rechts, verkratzt, Spotlackieren

Bild 31. Schiebetür rechts, verkratzt, Spotlackieren

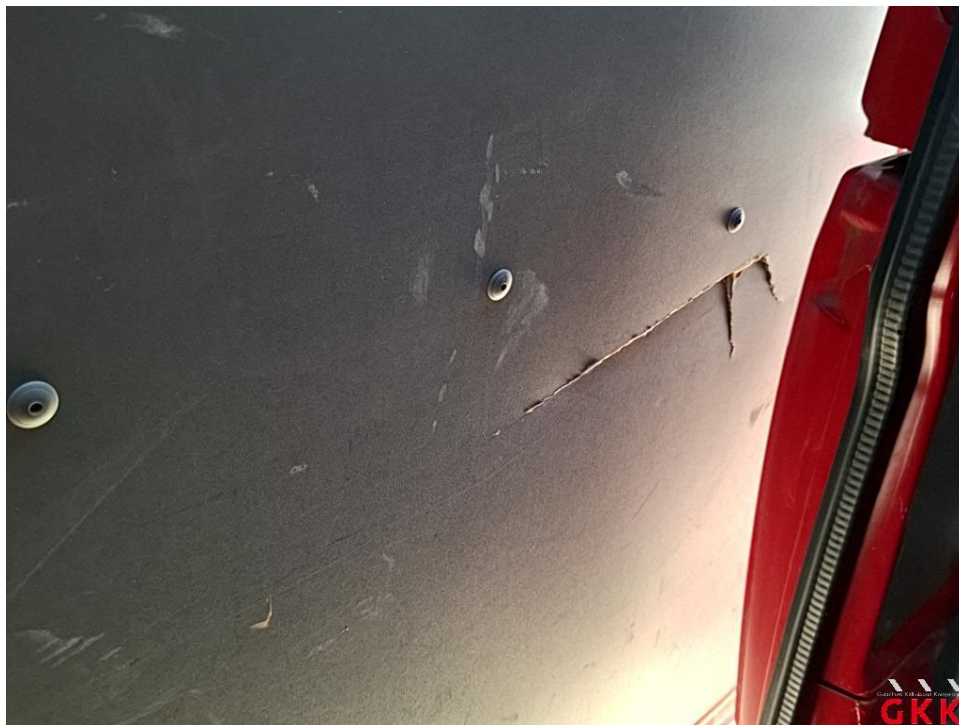
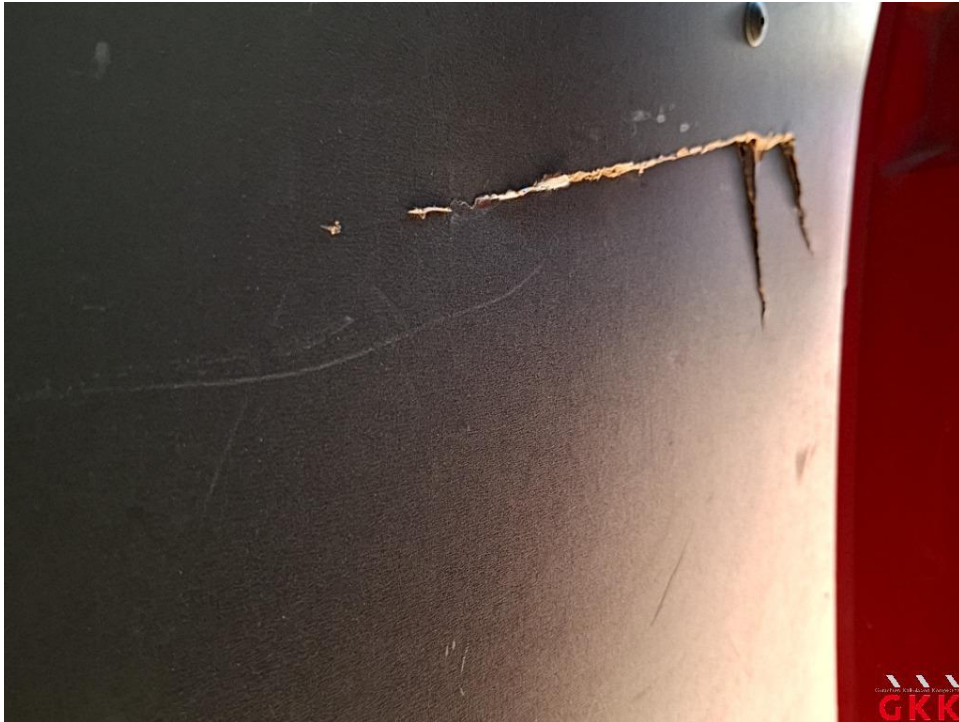
Schiebetür rechts Innenverkleidung, beschädigt (Bild 32, Bild 33)

Bild 32. Schiebetür rechts, Innenverkleidung, beschädigt, ersetzen

Bild 33. Schiebetür rechts, Innenverkleidung, beschädigt, ersetzen

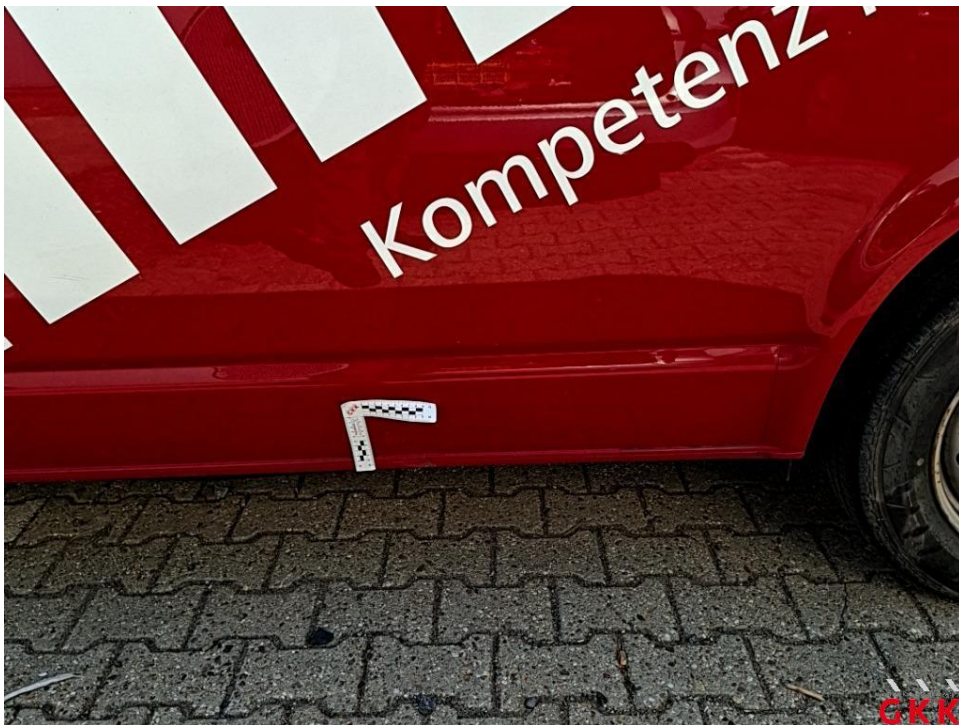
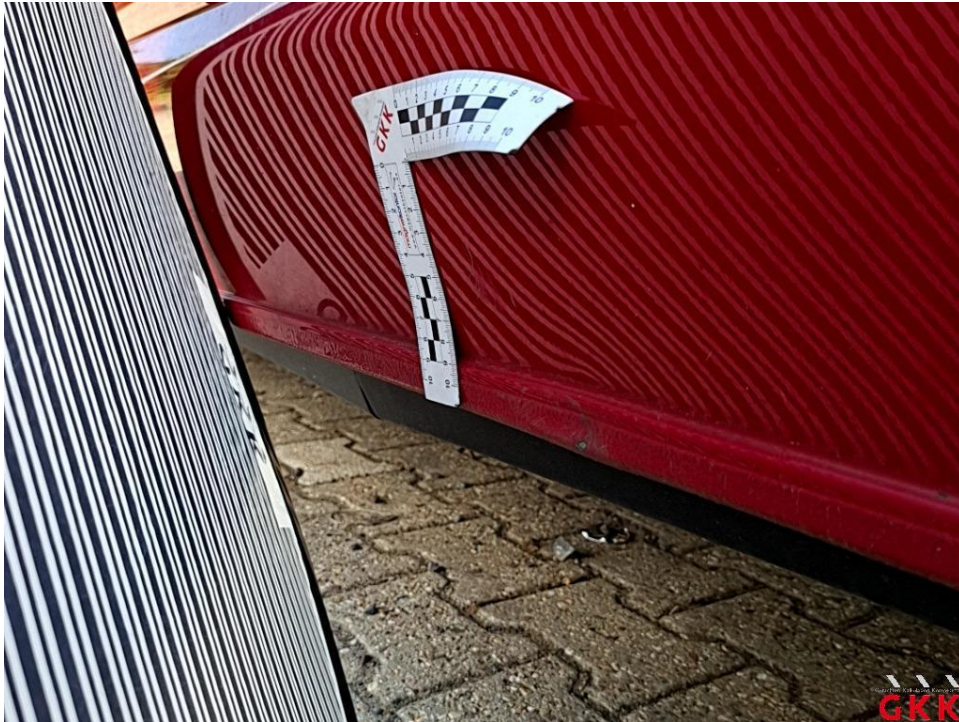
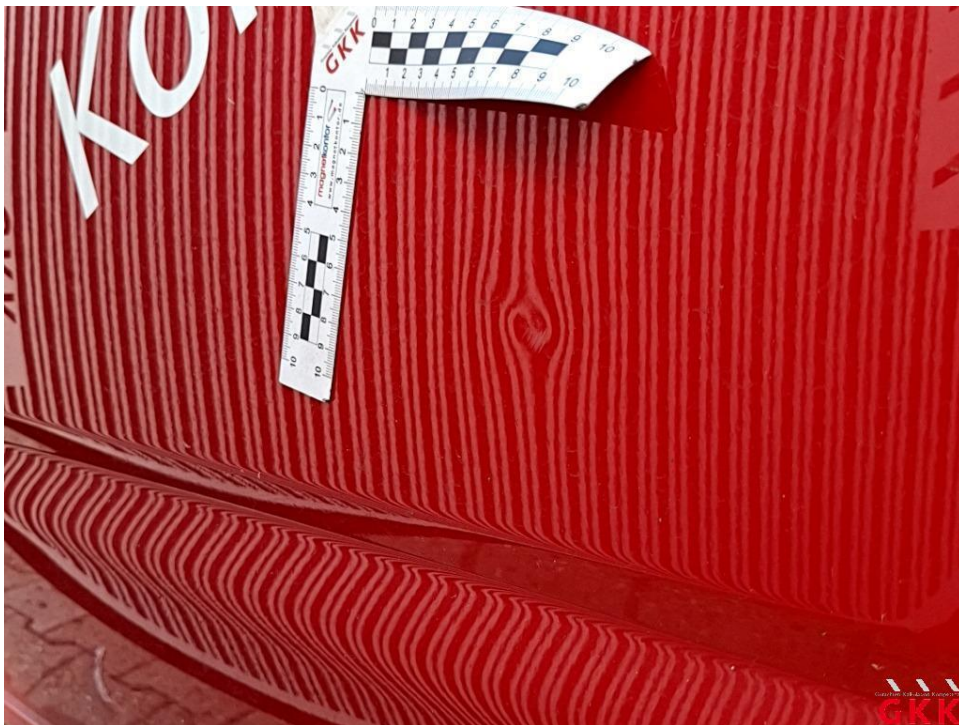
Seitenwand links unterhalb, beschädigt (Bild 34, Bild 35, Bild 36)

Bild 34. Seitenwand links, unterhalb, beschädigt, instand setzen - lackieren

Bild 35. Seitenwand links, unterhalb, beschädigt, instand setzen - lackieren

Bild 36. Seitenwand links, unterhalb, beschädigt, instand setzen - lackieren
