## Zustandsbericht / Minderwertgutachten

**KA U1063E**

**KMHKN81EFPU159968**

| Hersteller | HYUNDAI | Typ / Verkaufsbez. | IONIQ 5 58 kWh Dynamiq |

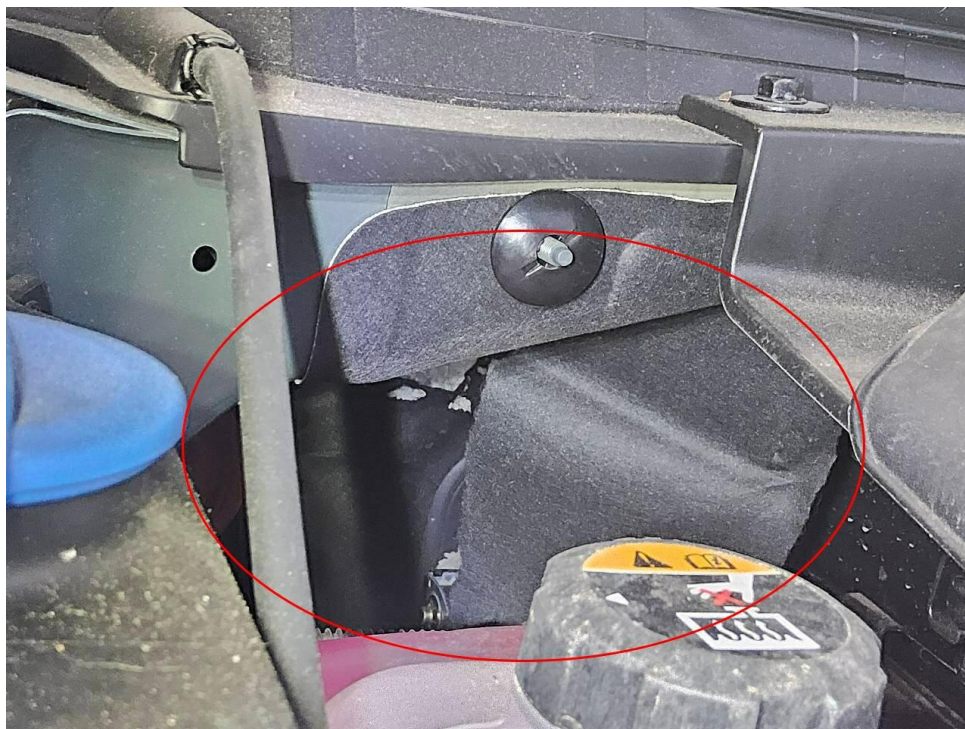
| Bezeichnung des Schadens / Rep.-Weg | Rep.Kost netto | brutto | Anrechn. | Minderwert in EUR netto | brutto |
|---|---|---|---|---|---|
| 1. Motorraum Dämmung Tierverschleiß, erneuern (Bild 7) | 145,38 | 173 | 100 | -145,38 | -173 |

Bild 7 : Motorraum Dämmung Tierverbiss

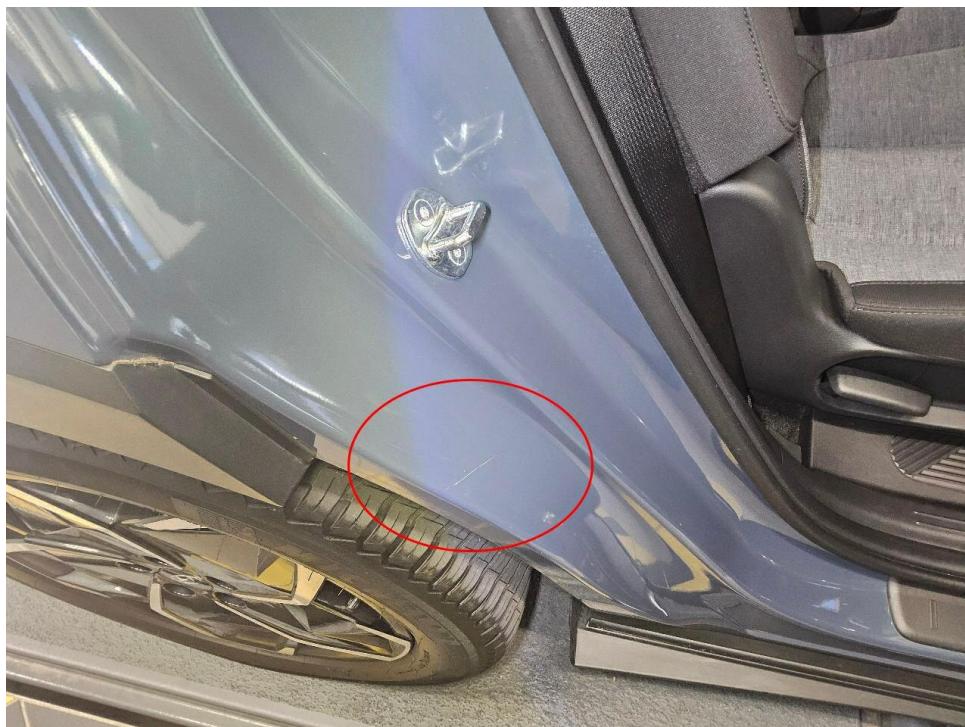
| Bezeichnung des Schadens / Rep.-Weg | Rep.Kost netto | brutto | Anrechn. | Minderwert in EUR netto | brutto |
|---|---|---|---|---|---|
| 2. Türeinstieg hinten rechts verkratzt, smart repair (Bild 8) | 100,84 | 120 | 100 | -100,84 | -120 |

Bild 8 : Türeinstieg hinten rechts verkratzt

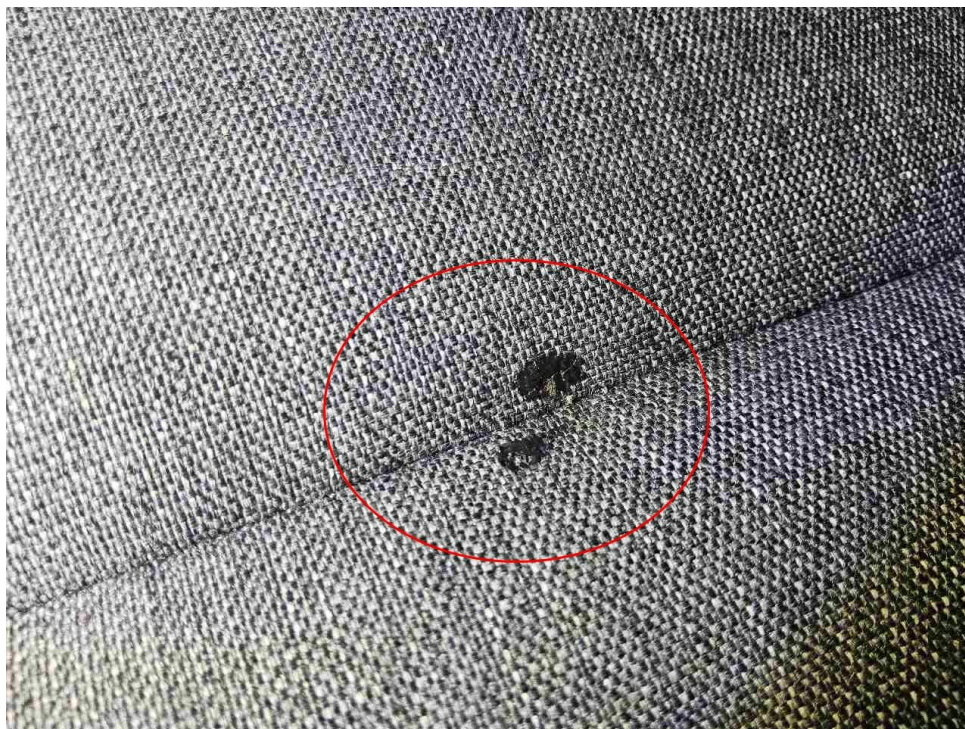
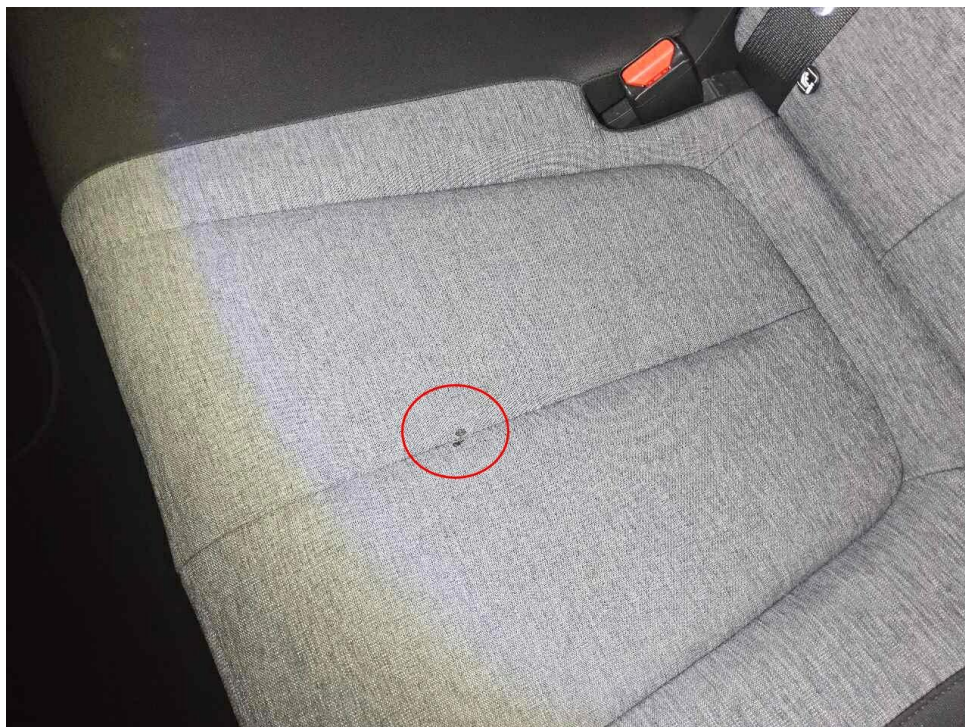
| Bezeichnung des Schadens / Rep.-Weg | Rep.Kost netto | brutto | Anrechn. | Minderwert in EUR netto | brutto |
|---|---|---|---|---|---|
| 3. Rücksitz links Bezug Loch, erneuern (Bild 9, 10) | 263,03 | 313 | 100 | -263,03 | -313 |

Bild 9 :      Rücksitz links Bezug Loch

Bild 10 :      Rücksitz links Bezug Loch

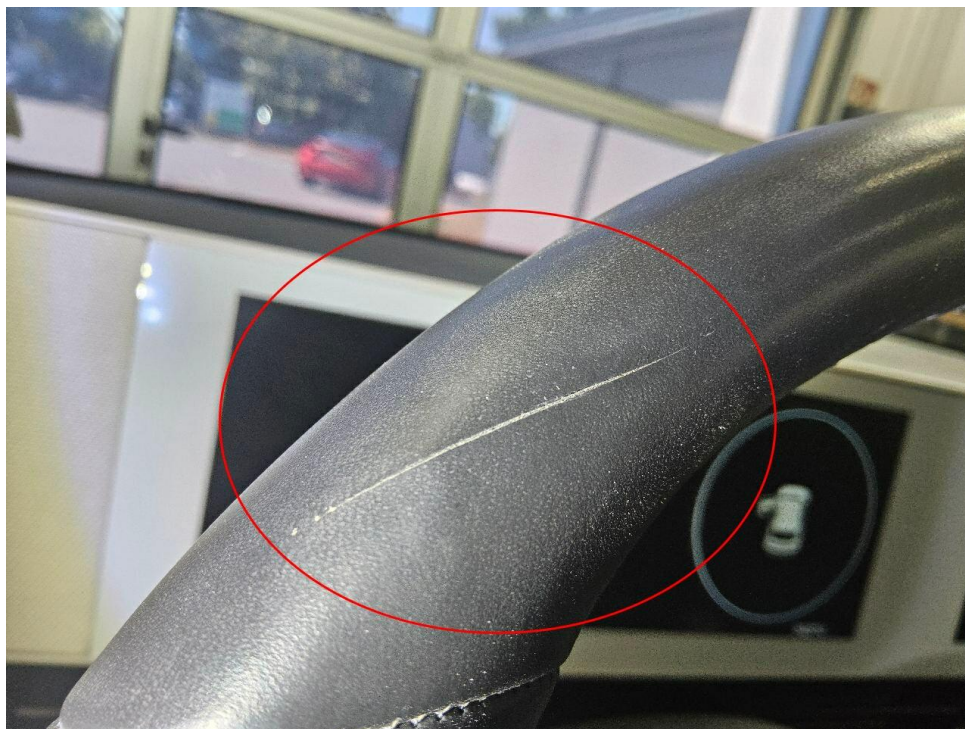
| Bezeichnung des Schadens / Rep.-Weg | Rep.Kost netto | brutto | Anrechn. | Minderwert in EUR netto | brutto |
|---|---|---|---|---|---|
| 4. Lenkradkrantz eingerissen (eingeschnitten), erneuern (Bild 11) | 1.182,35 | 1.407 | 100 | -1.182,35 | -1.407 |

Bild 11 : Lenkradkrantz eingerissen (ingeschnitten)

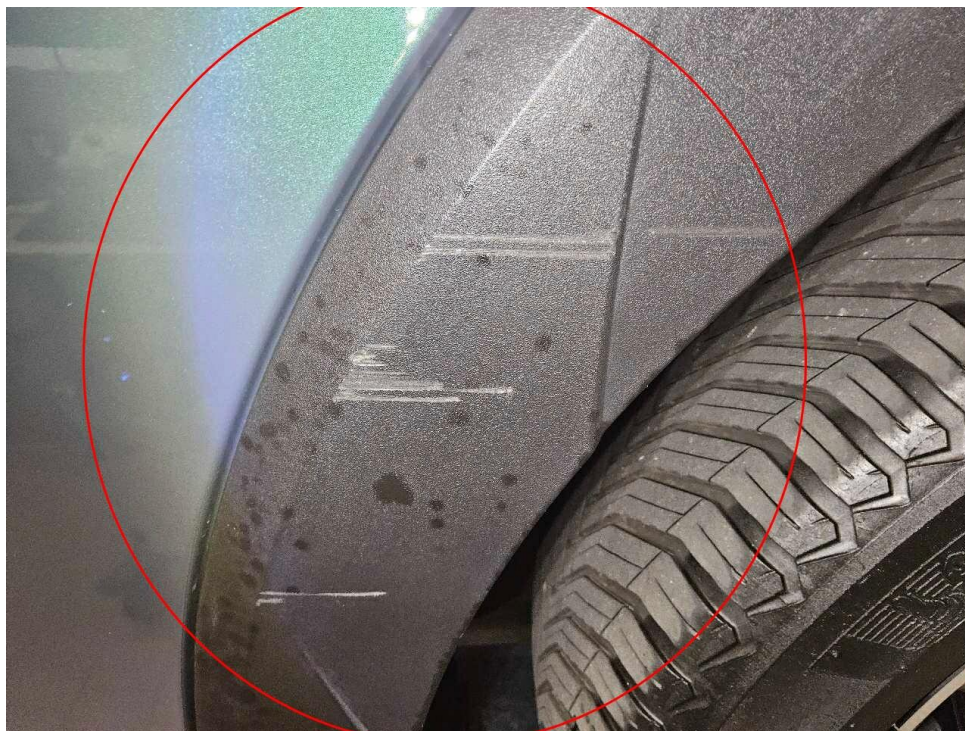
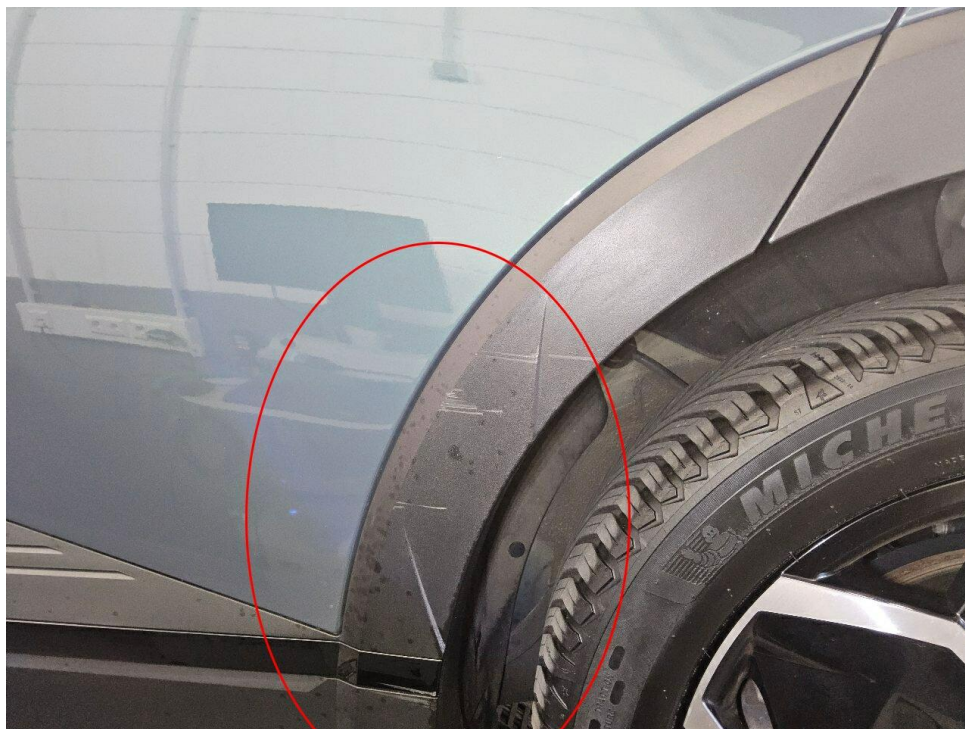
| Bezeichnung des Schadens / Rep.-Weg | Rep.Kost netto | brutto | Anrechn. | Minderwert in EUR netto | brutto |
|---|---|---|---|---|---|
| 5. Radlaufblende Türe hinten links verkratzt, erneuern (Bild 12, 13) | 419,33 | 499 | 100 | -419,33 | -499 |

Bild 12 : Radlaufblende Türe hinten links verkratzt

Bild 13 : Radlaufblende Türe hinten links verkratzt

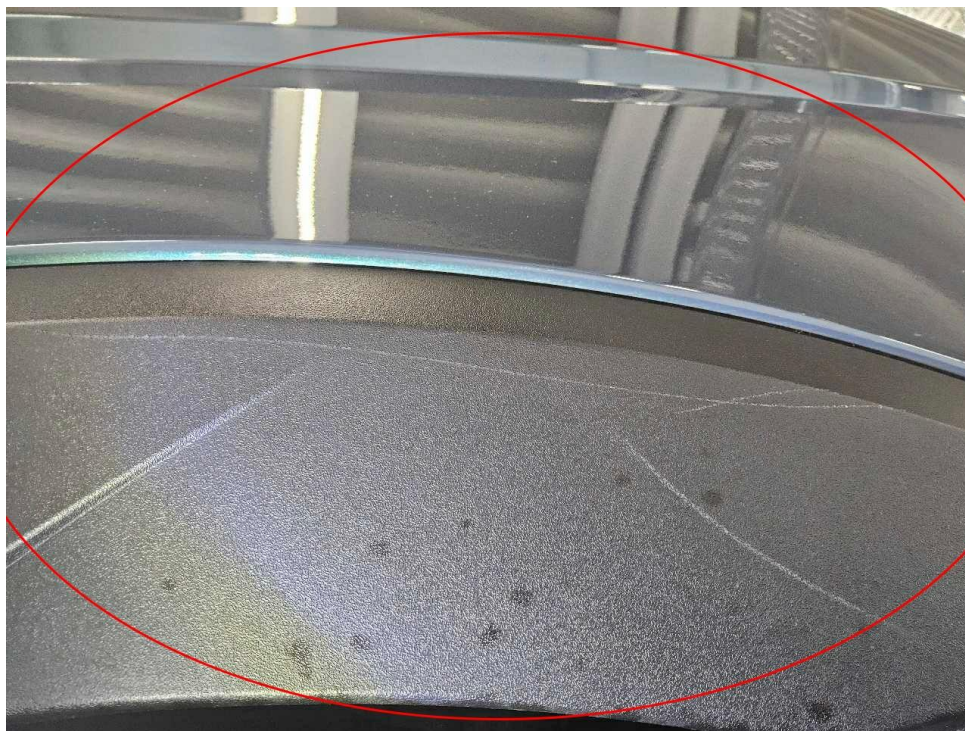
| Bezeichnung des Schadens / Rep.-Weg | Rep.Kost netto | brutto | Anrechn. | Minderwert in EUR netto | brutto |
|---|---|---|---|---|---|
| 6. Radlaufblende Seitenwand hinten links verkratzt, erneuern (Bild 14) | 93,28 | 111 | 100 | -93,28 | -111 |

Bild 14 : Radlaufblende Seitenwand hinten links verkratzt

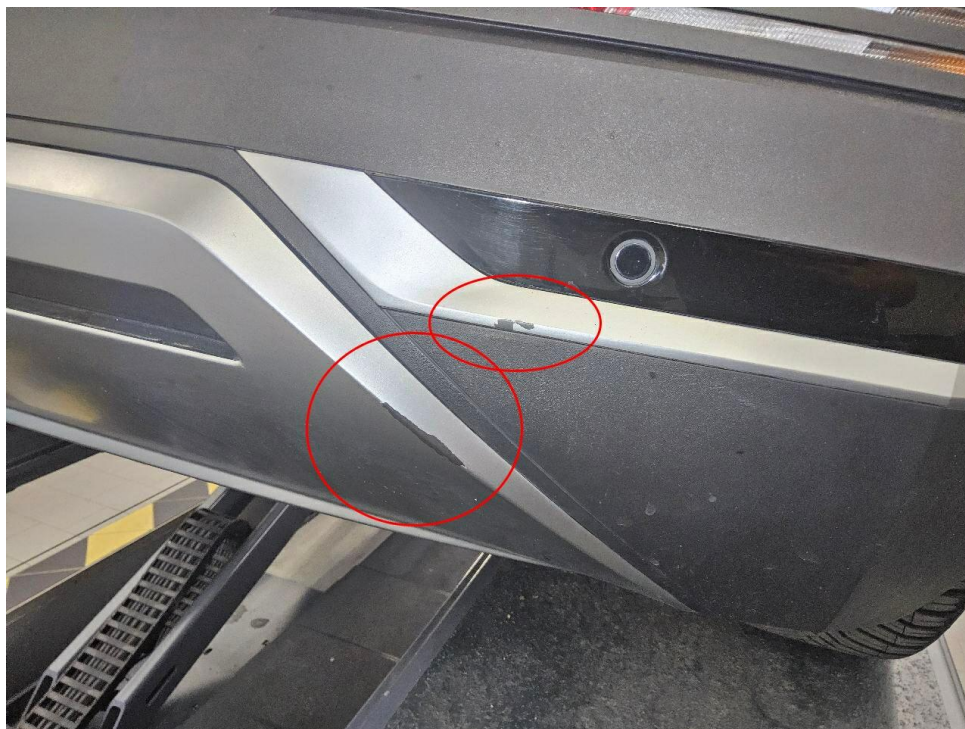
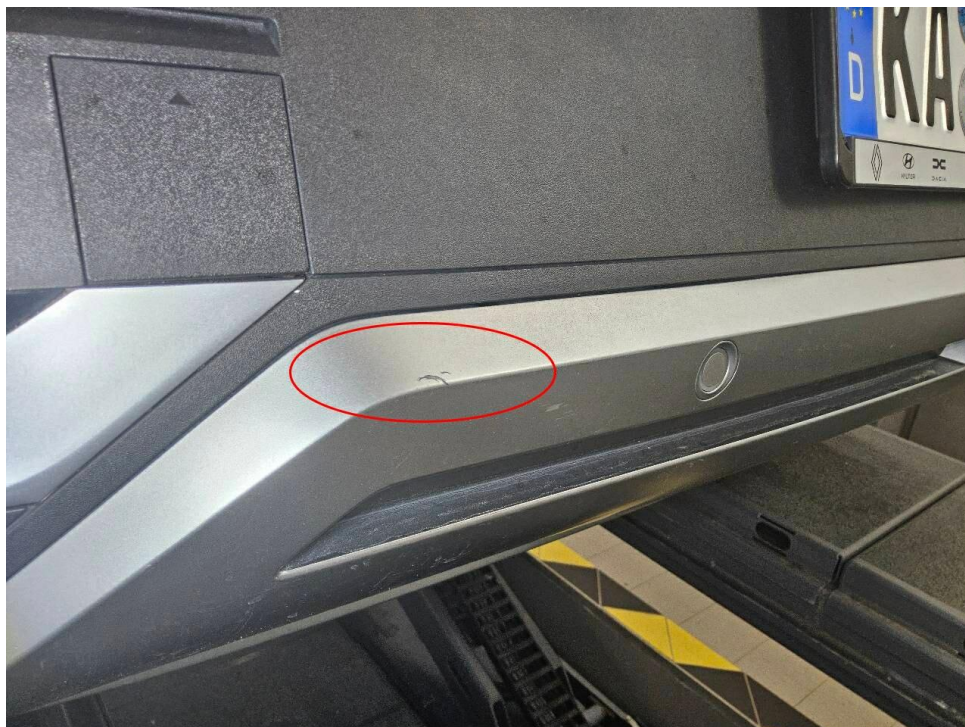
| Bezeichnung des Schadens / Rep.-Weg | Rep.Kost netto | brutto | Anrechn. | Minderwert in EUR netto | brutto |
|---|---|---|---|---|---|
| 7. Stoßfänger hinten unterteil verkratzt, smart repair (Bild 15, 16) | 176,47 | 210 | 100 | -176,47 | -210 |

Bild 15 : Stoßfänger hinten unterteil verkratzt

Bild 16 : Stoßfänger hinten unterteil verkratzt

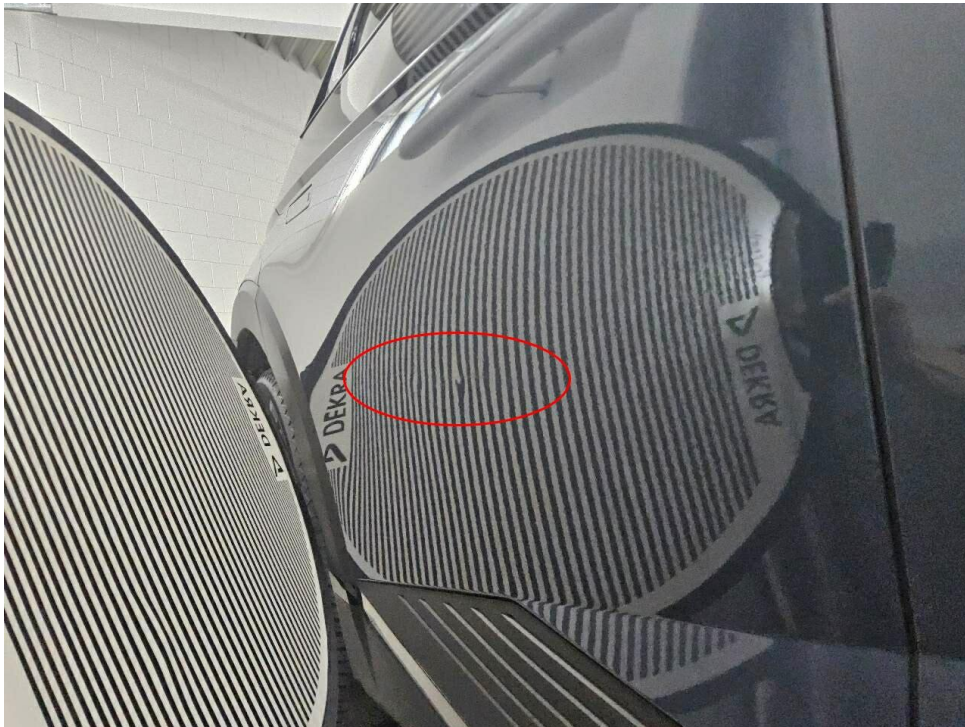
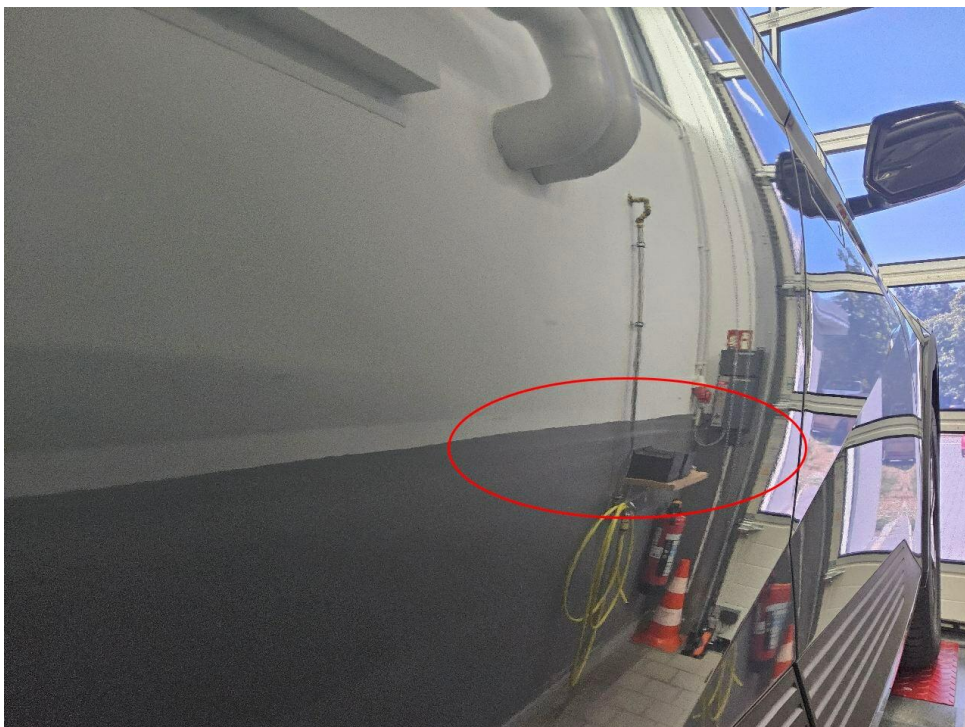
Bild 17 : Türe hinten rechts eingedellt und oberflächliche verkratzt

Bild 18 : Türe hinten rechts eingedellt und oberflächliche verkratzt

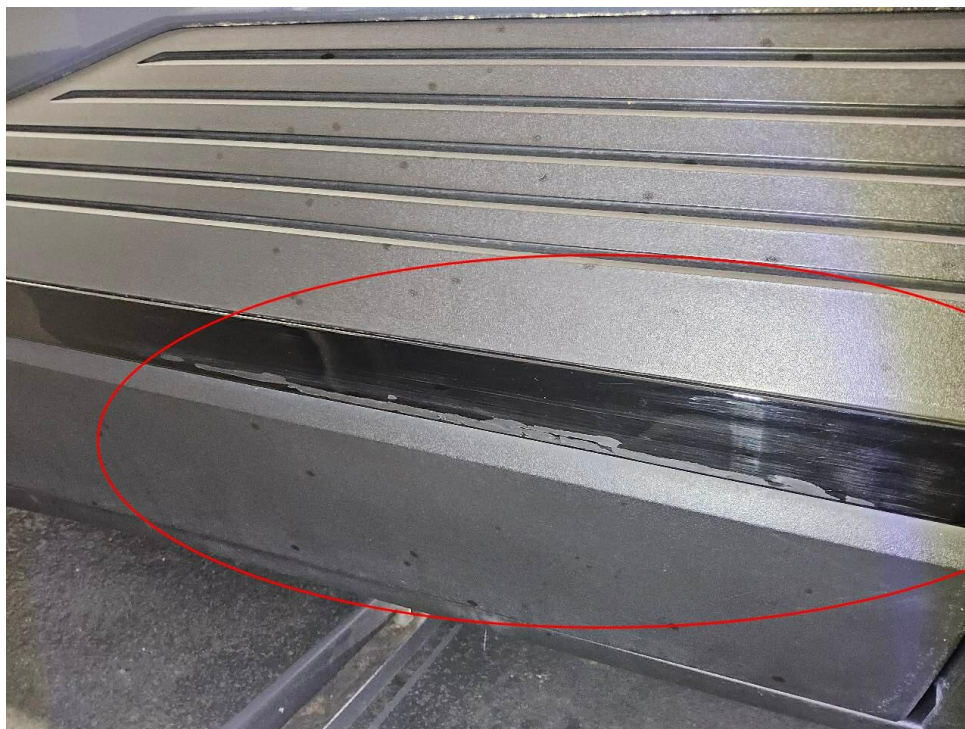
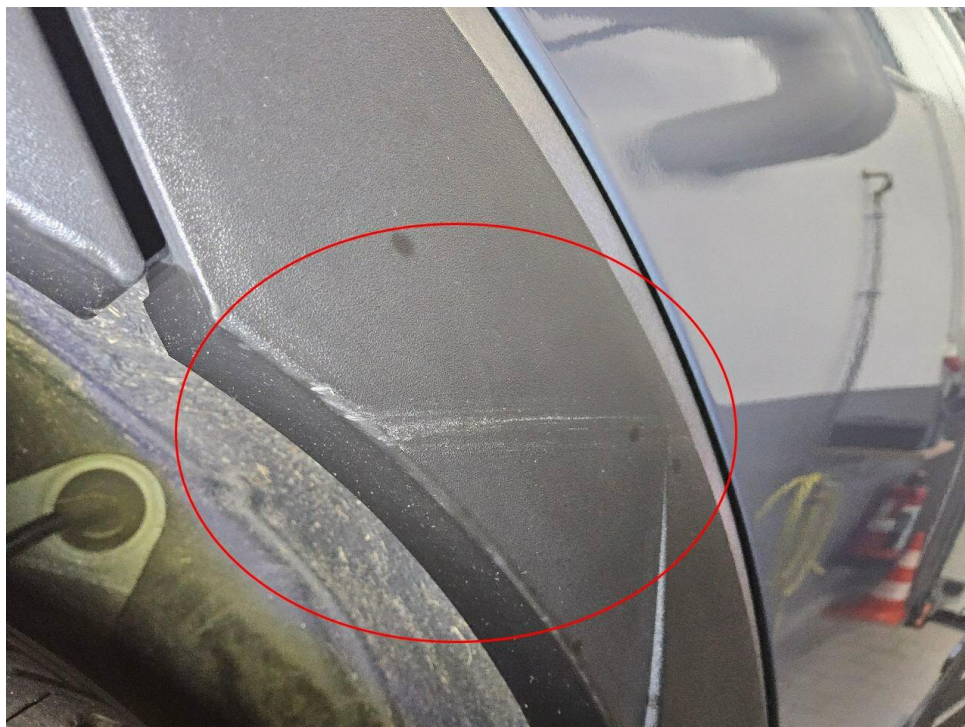
| Bezeichnung des Schadens / Rep.-Weg | Rep.Kost netto | brutto | Anrechn. | Minderwert in EUR netto | brutto |
|---|---|---|---|---|---|
| 9. Blende Türe hinten rechts verschrammt, erneuern (Bild 19, 20) | 419,33 | 499 | 100 | -419,33 | -499 |

Bild 19 : Blende Türe hinten rechts verschrammt

Bild 20 : Blende Türe hinten rechts verschrammt

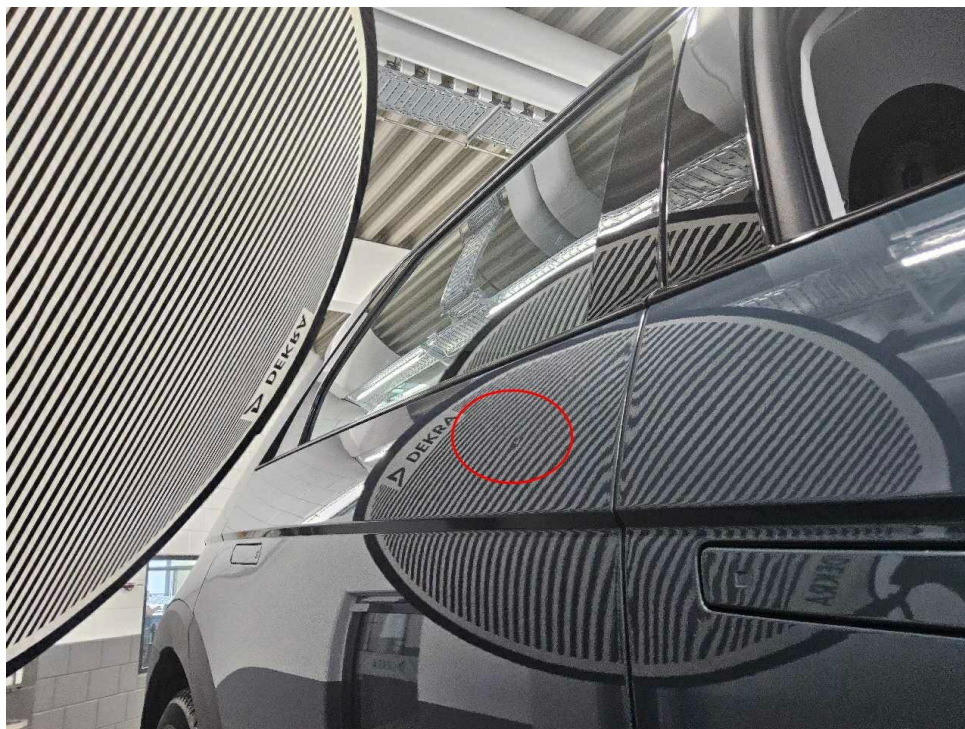
| Bezeichnung des Schadens / Rep.-Weg | Rep.Kost netto | brutto | Anrechn. | Minderwert in EUR netto | brutto |
|---|---|---|---|---|---|
| 8. Türe hinten rechts mehrfach eingedellt und oberflächliche verkratzt, smart repair (Bild 21) | 268,91 | 320 | 100 | -268,91 | -320 |

Bild 21 : Türe hinten rechts mehrfach eingedellt und oberflächliche verkratzt

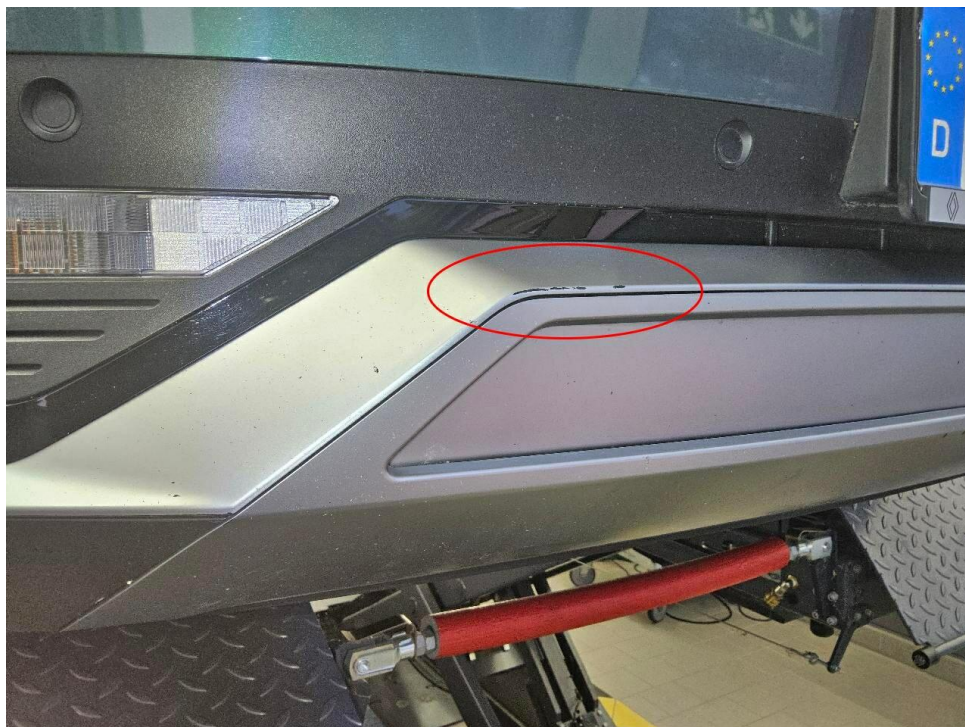
Bild 22 : Stoßfänger vorne verkratzt

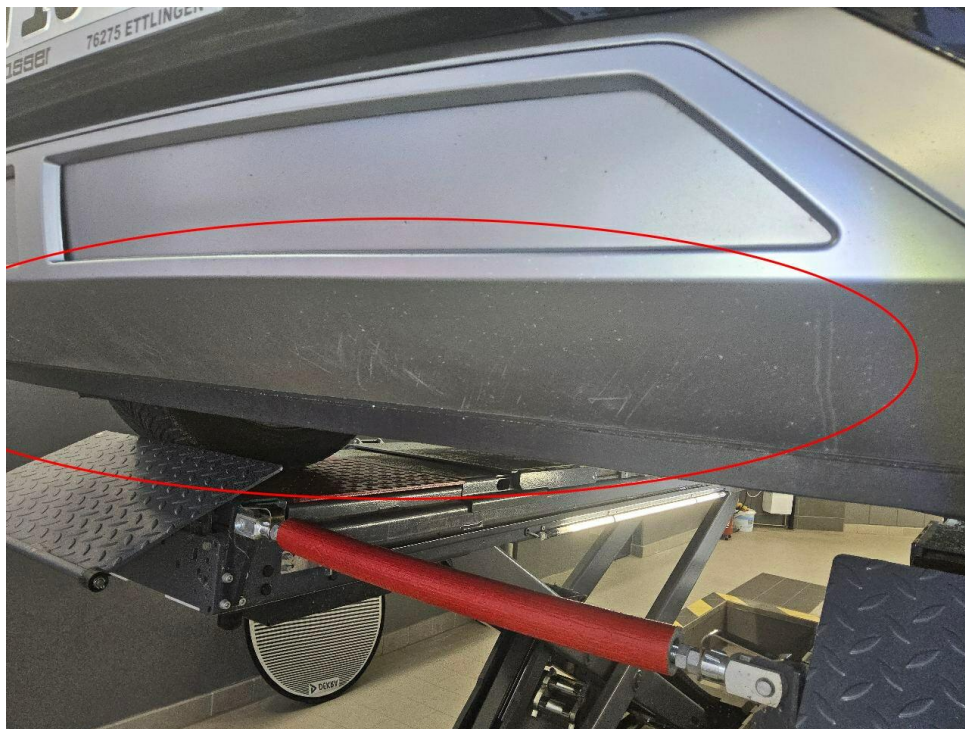
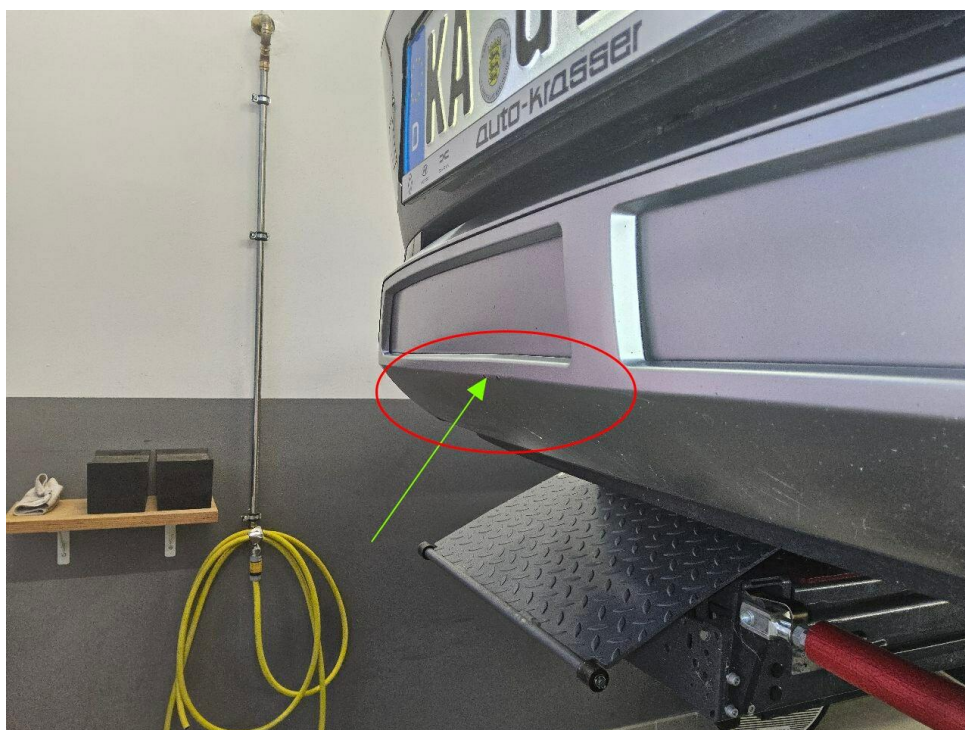
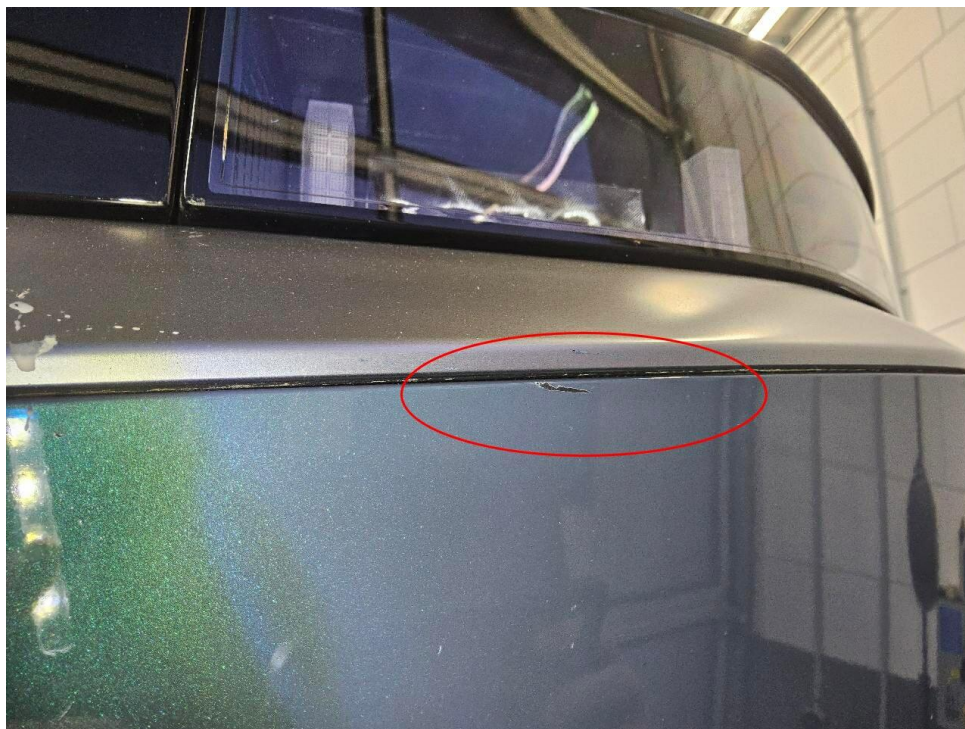
| Bezeichnung des Schadens / Rep.-Weg | Rep.Kost netto | brutto | Anrechn. | Minderwert in EUR netto | brutto |
|---|---|---|---|---|---|
| 10. Stoßfänger vorne verkratzt und eingedellt, instandsetzen (Bild 23, 24, 25) | 411,76 | 490 | 100 | -411,76 | -490 |

Bild 23 : Stoßfänger vorne verkratzt und eingedellt

Bild 24 : Stoßfänger vorne verkratzt und eingedellt

Bild 25 : Stoßfänger vorne verkratzt und eingedellt
