# Zustandsbericht

Protokollnummer: 44427020  
Auftrags-Nr / Referenz: 25559861  
Besichtigungsdatum: 09.03.2026

<b>Hersteller / Modell</b>	Volvo XC40 Recharge 78 kWh Twin Motor Ultimate		
<b>Kennzeichen</b>	K-CB 8336E	<b>Fahrgestellnummer</b>	YV1XZEDV3P2043294
<b>Erstzulassung</b>	23.01.2023	<b>Laufleistung (abgelesen)</b>	21.740 km
<b>HSN/TSN</b>	9101 / BTE 00021	<b>Kraftstoffart / Zylinder</b>	Elektro / 0
<b>Fahrzeugart</b>	Geländewagen	<b>Antriebsart</b>	Allradantrieb
<b>Schadstoffklasse</b>	2017/1151;WLTP;reine Elektrofz	<b>Getriebe / Anzahl Gänge</b>	Automatik (1)
<b>Farbe</b>	FJORD BLUE Metallic	<b>Besichtigungszustand</b>	ausreichend
<b>Leistung / Hubraum</b>	160 kW / 0 ccm	<b>Nächste HU</b>	02/2027
<b>Wartungsheft / Nachweis</b>	vorhanden / vollständig	<b>Restlauf bis Service</b>	23.829 km
<b>Letzte Wartung</b>	01/2025 bei 15.575 km	<b>Polsterart</b>	Stoff
<b>Vorschaden</b>	Keine Feststellbar	<b>Polsterfarbe</b>	Schwarz
<b>Nachlackierung</b>	Keine Feststellbar	<b>zul. Gesamtgewicht</b>	2.650 kg
<b>Dokumente</b>	ZB   vorhanden	<b>Anzahl Halter</b>	unbekannt

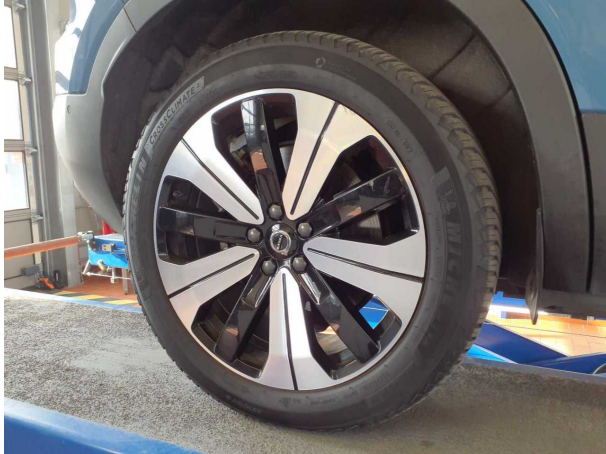
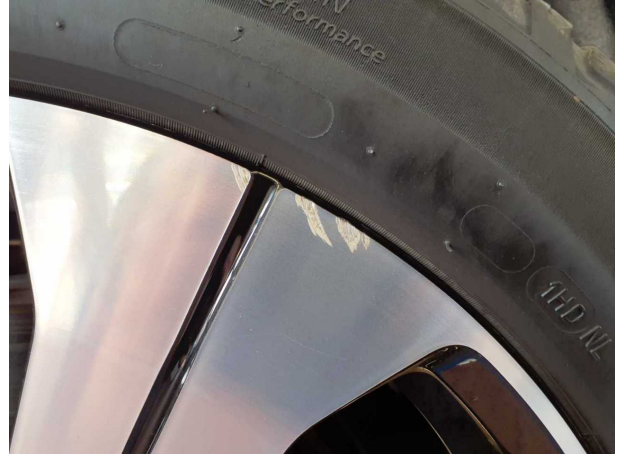
Nr.	Bauteilgruppe	Beschreibung
1	Rad/Reifen	Leichtmetallfelge hinten rechts - Kratzer - Wertminderung
2	Rad/Reifen	Leichtmetallfelge hinten links - Kratzer - Wertminderung
3	Rad/Reifen	Leichtmetallfelge vorn rechts - Kratzer - Wertminderung
4	Heckklappe/-tür	Verkleidung Standard unten - Kratzer - erneuern

**Beschädigung #1:** Rad/Reifen: Leichtmetallfelge hinten rechts - Kratzer - Wertminderung

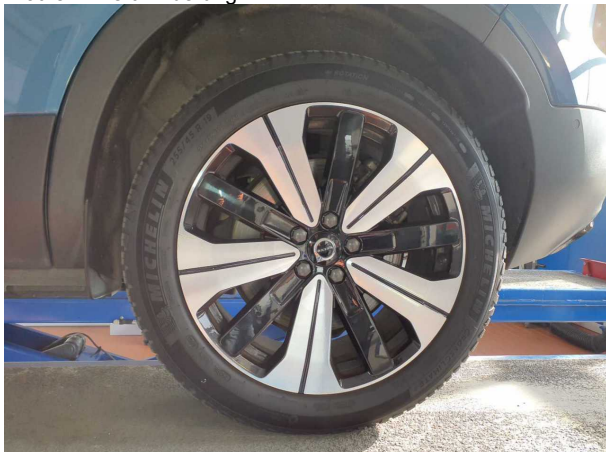
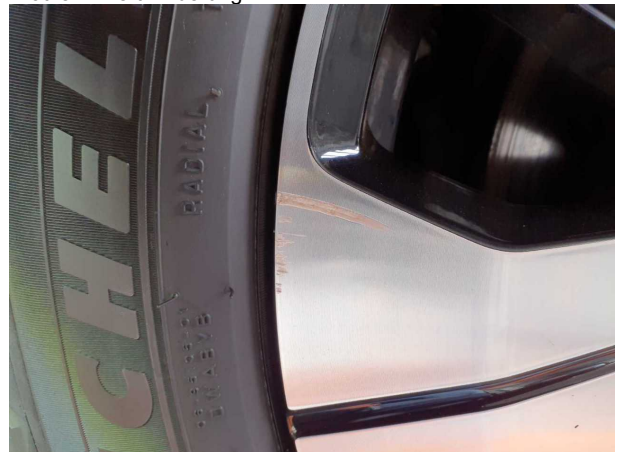
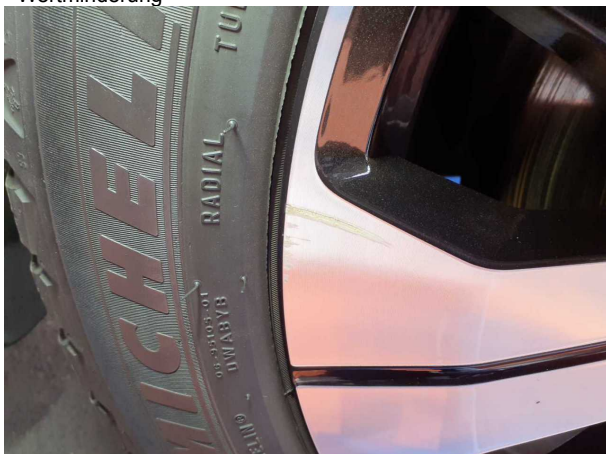
**Beschädigung #2:** Rad/Reifen: Leichtmetallfelge hinten links - Kratzer - Wertminderung

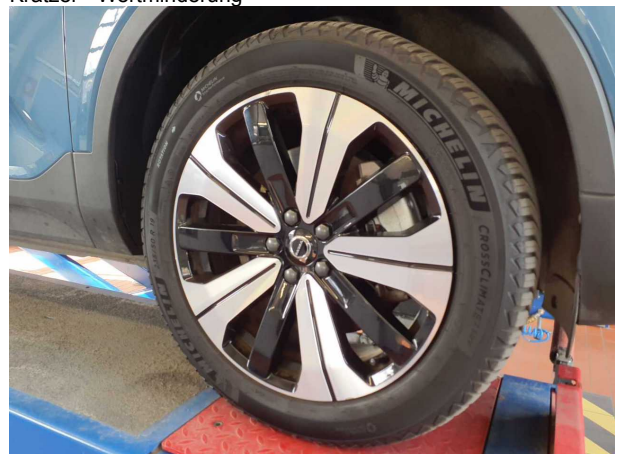
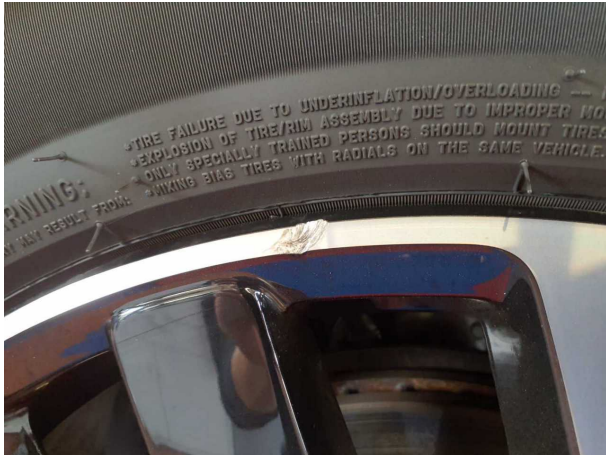
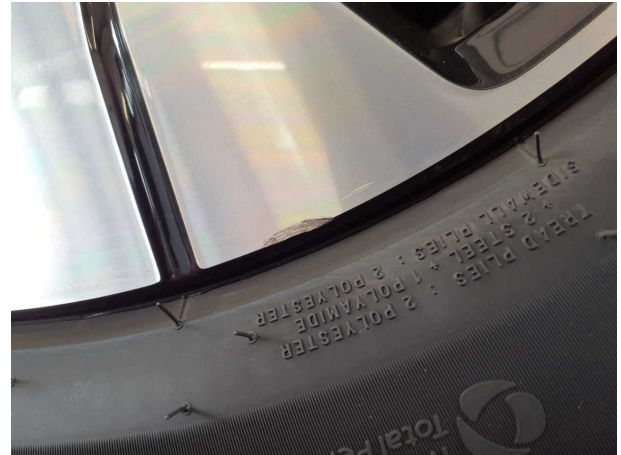
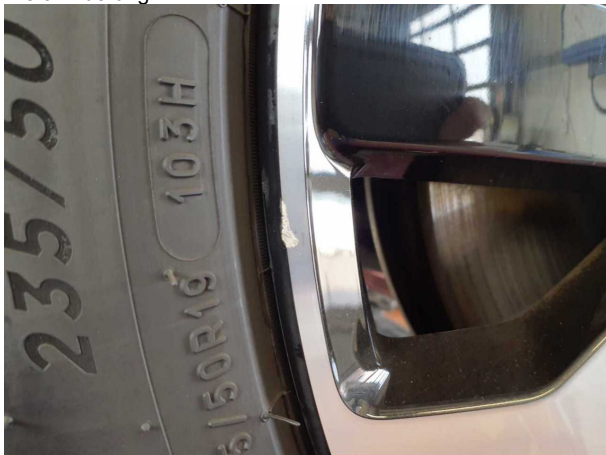
**Beschädigung #3:** Rad/Reifen: Leichtmetallfelge vorn rechts - Kratzer - Wertminderung

**Beschädigung #3:** Rad/Reifen: Leichtmetallfelge vorn rechts - Kratz...  
Wertminderung

**Beschädigung #3:** Rad/Reifen: Leichtmetallfelge vorn rechts -  
Kratzer - Wertminderung

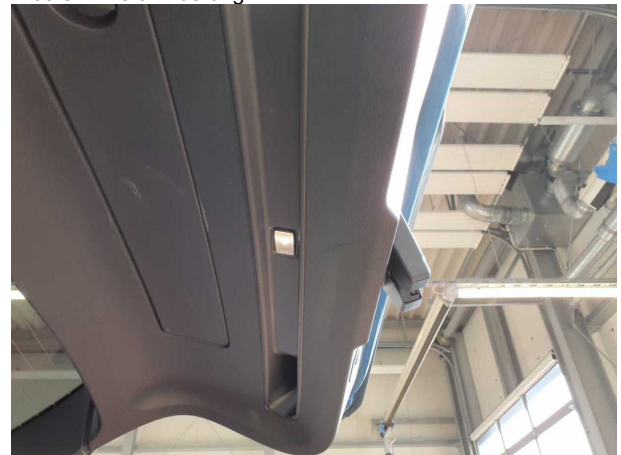
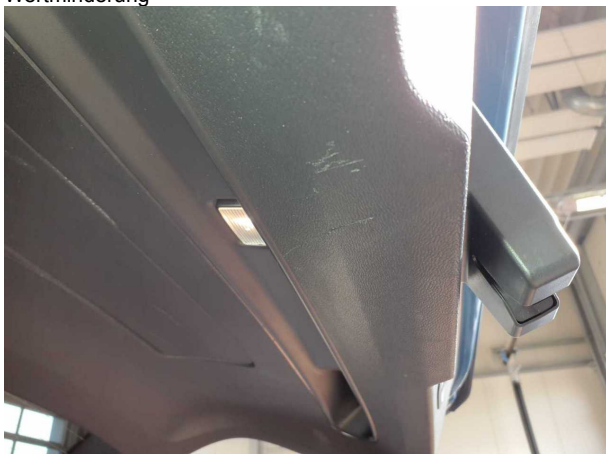
**Beschädigung #4:** Heckklappe/-tür: Verkleidung Standard unten -  
Kratzer - erneuern
