# Zustandsbericht / Minderwertgutachten

Auftraggeber Mobilize Financial Services, eine Marke der RCI Banque S.A., Niederlassung  
Deutschland, Jagenbergstr. 1, 41468 Neuss  
Besichtigung 04.05.2026

Erstzulassung	11.04.2024	Letzte Zulassung	11.04.2024
Fahrzeugart	Personenkraftwagen	Hersteller	Renault
Typ / Verkaufsbez.	Megane E-Tech Electric (02.2022->) / Megane E-Tech EV60 220 Iconic (60 kWh)	Aufbauart	Limousine
Türen	5	Sitzplätze	5
Fahrzeug-Ident.-Nr. DAT Europa-Code®	VF1RCB00471156720 017201750150001	HSN / TSN	3333 / BPN
Km-Stand abgelesen	31547	DAT Marktindex	DE001 6390
Energiequelle / Kraftstoff	Elektro	Nächste HU §29 StVZO	04 / 2027
Schadstoffklasse:	2017/1151;WLTP;reine Elektrofz	Leistung (kW)	55
Getriebe / Gänge	Automatik / 1	Antriebsart	Frontantrieb
Farbe (Hersteller)	GRAU KQJ + SCHWARZ GNE / Metallic / BIYWU	Felgen	Leichtmetall
	Es wird unterstellt, dass die Gesamtleistung dem abgelesenen Km-Stand entspricht.	Polster / Farbe	Leder / Anthrazit

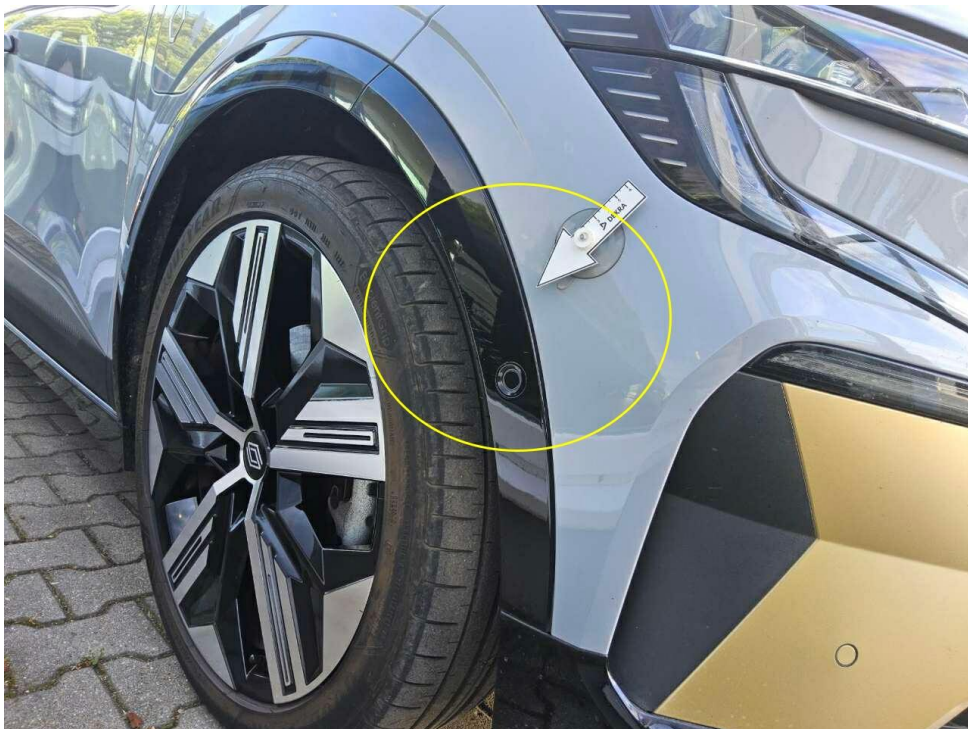
Bild 10 : Stoßfänger vorne Lackierung, verschrämmt, polieren

Frontbereich, kleine Steinschläge,  
Lenkrad, verschrammt, (Bild 12)  
Tür vorne links, verschrammt, (Bild 13)  
Stoßfänger vorne Lackierung, verschrammt,  
polieren (Bild 10, 11)

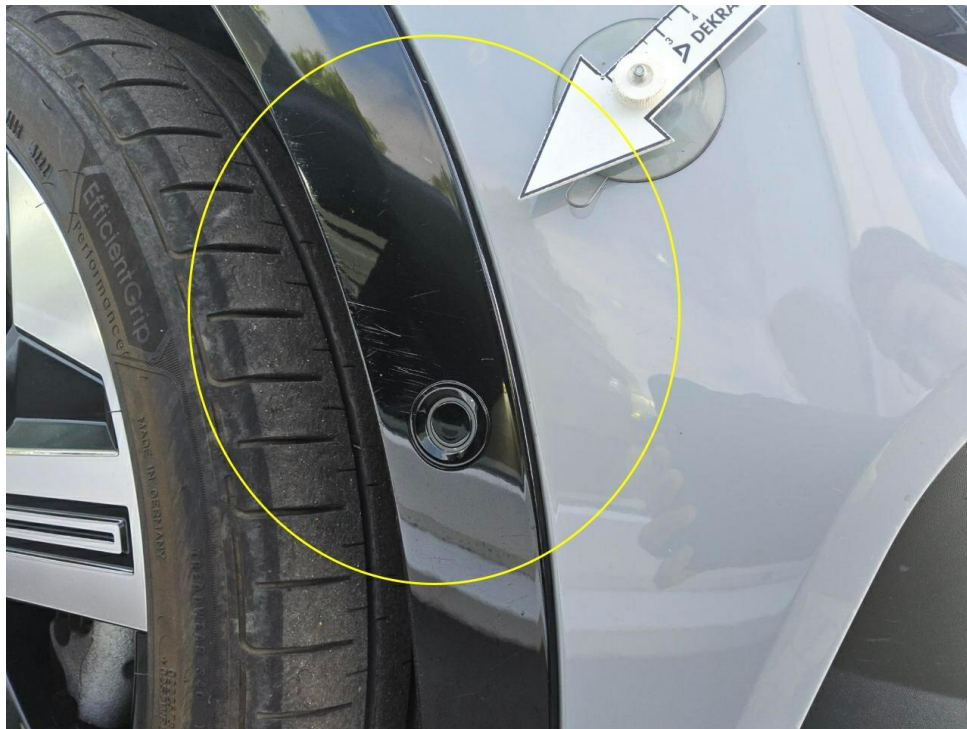
Bild 11 : Stoßfänger vorne Lackierung, verschrammt, polieren

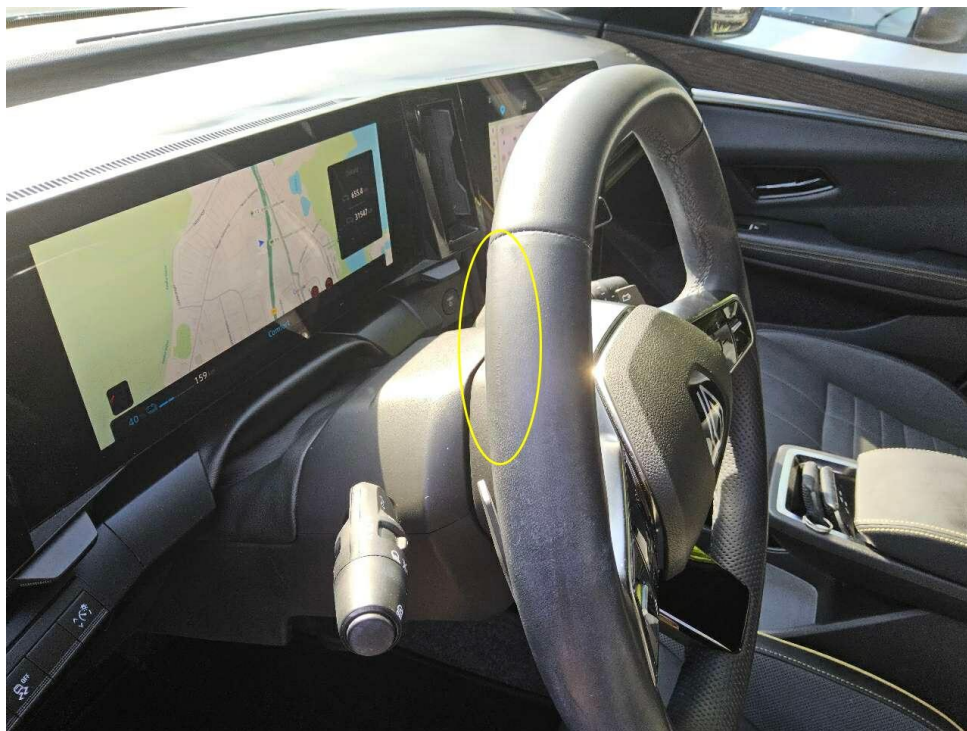
Bild 12 : Lenkrad, verschrammt

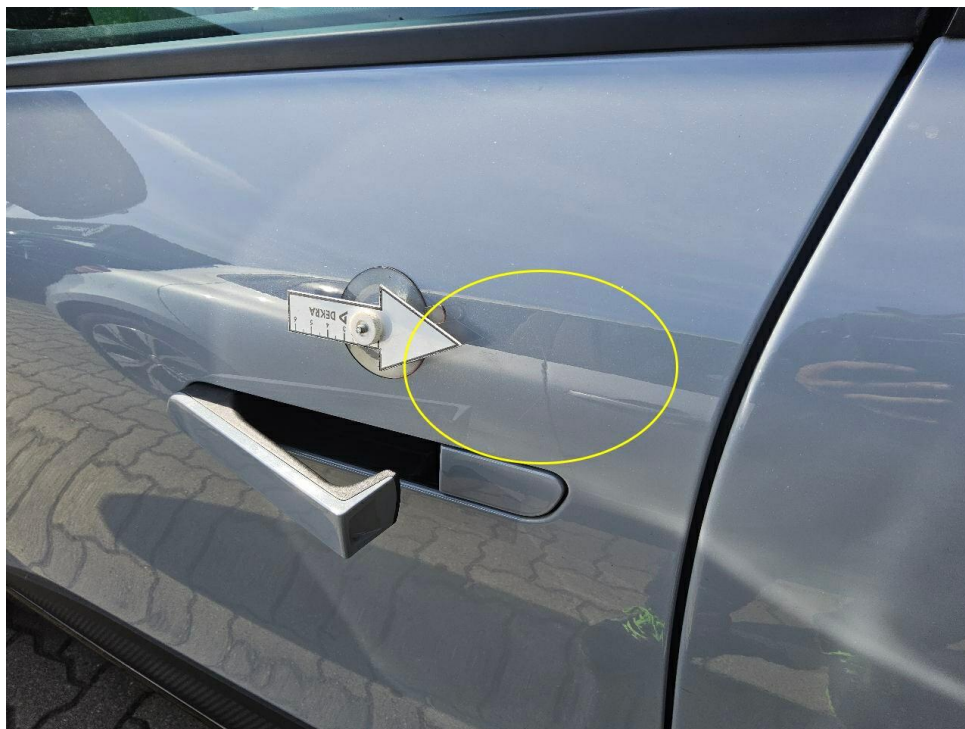
Bild 13 : Tür vorne links, verschrammt
