| <b>Fahrzeug:</b> | <b>VOLKSWAGEN Transporter 2,0 TDI 81kW BMT 2,8t lang Kastenwagen 4-türig 1968 ccm 110 PS / 81 KW Diesel 5-Gang Manuell</b> | | |
| Amtliches Kennzeichen: | OD -MX 6257 | Fahrgestell-Nummer: | WV1ZZZ7HZMH013829 |

## Zustandsbericht

| Besichtigungsdatum | 24.06.2026 |

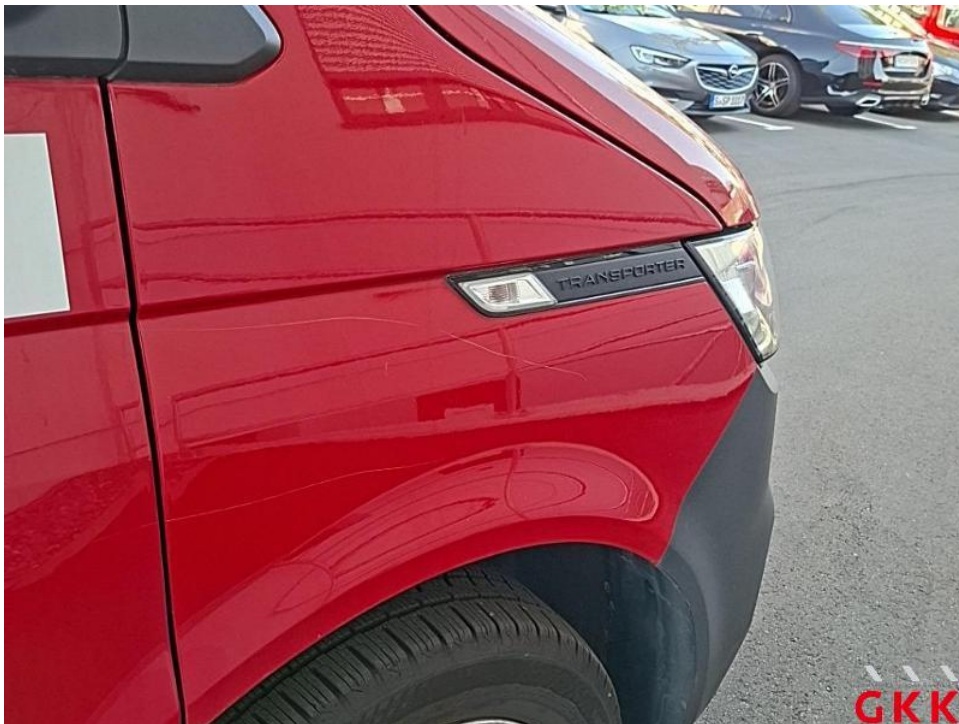
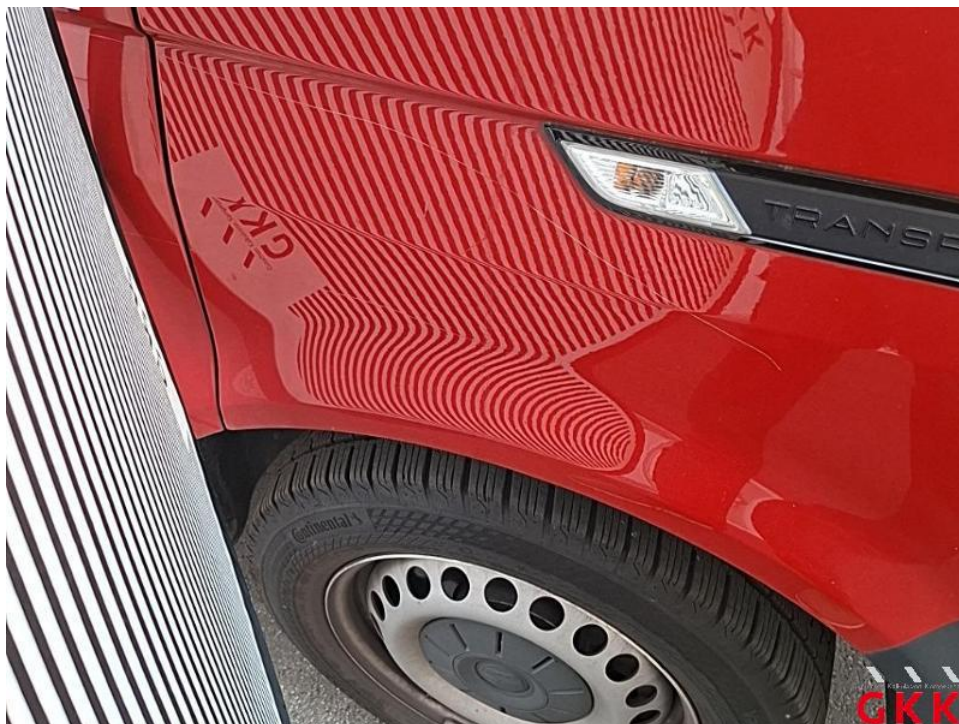
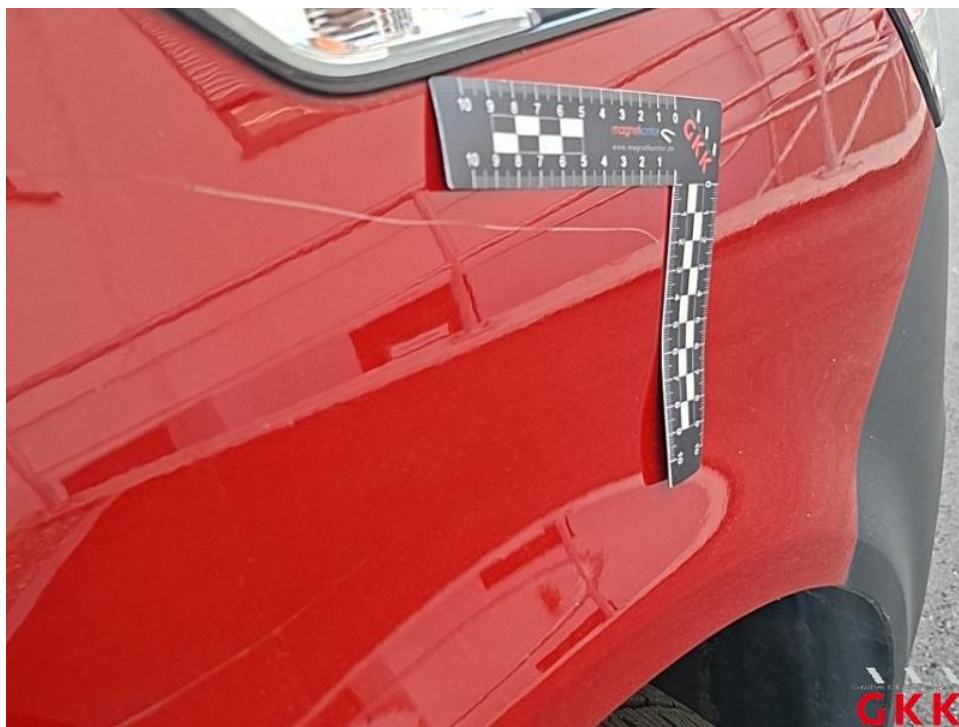
Kotflügel vorne rechts, verkratzt (Bild 12, Bild 13, Bild 14)

Bild 12. Kotflügel vorne rechts, verkratzt, lackieren

Bild 13. Kotflügel vorne rechts, verkratzt, lackieren

Bild 14. Kotflügel vorne rechts, verkratzt, lackieren

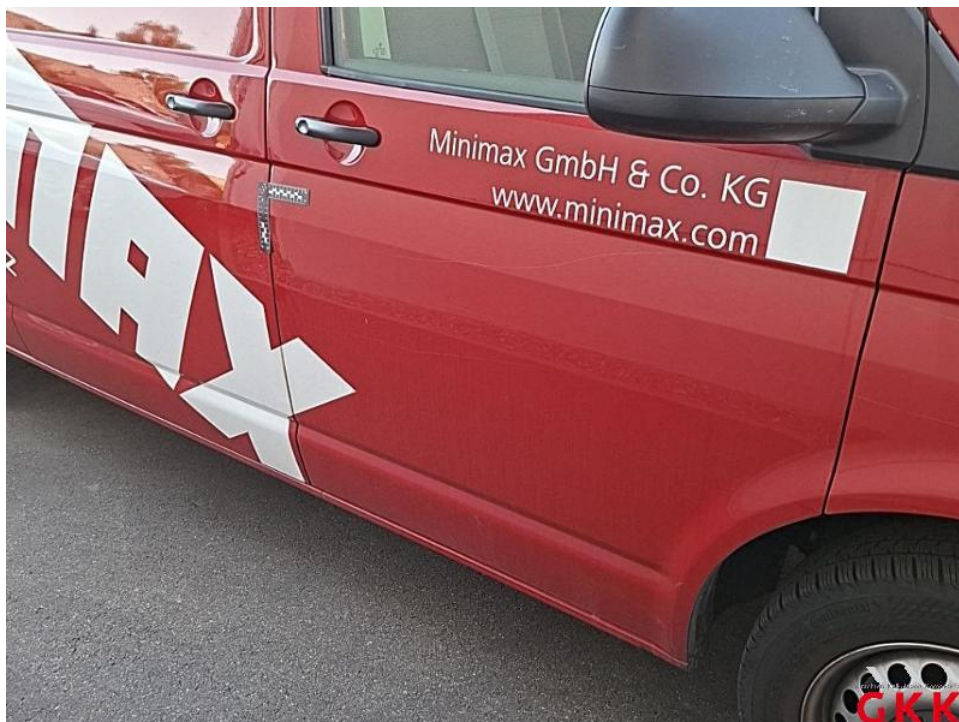
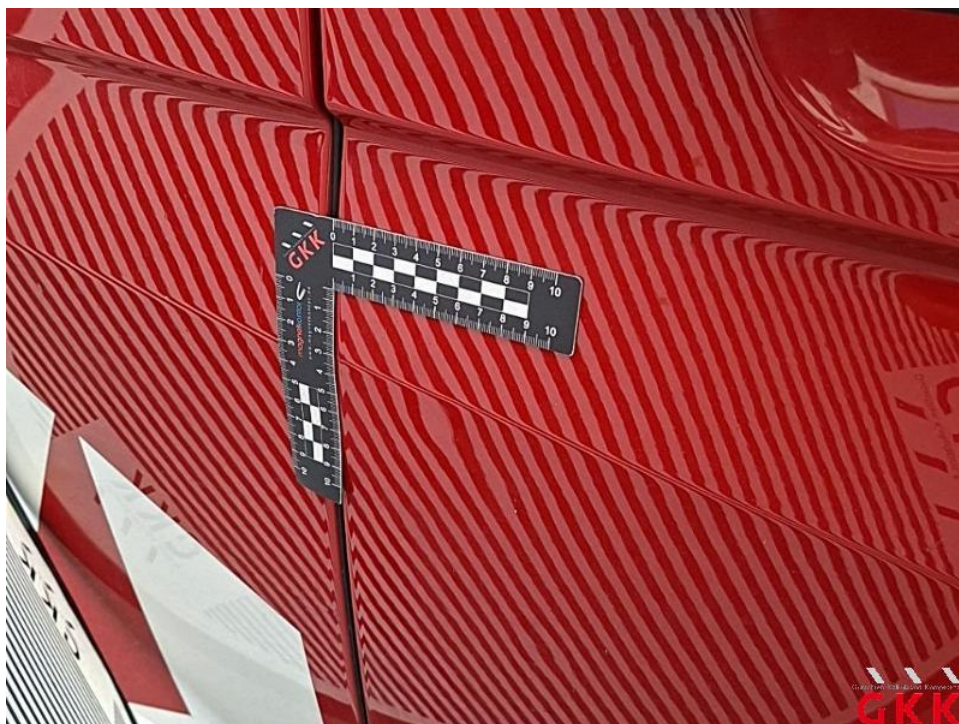
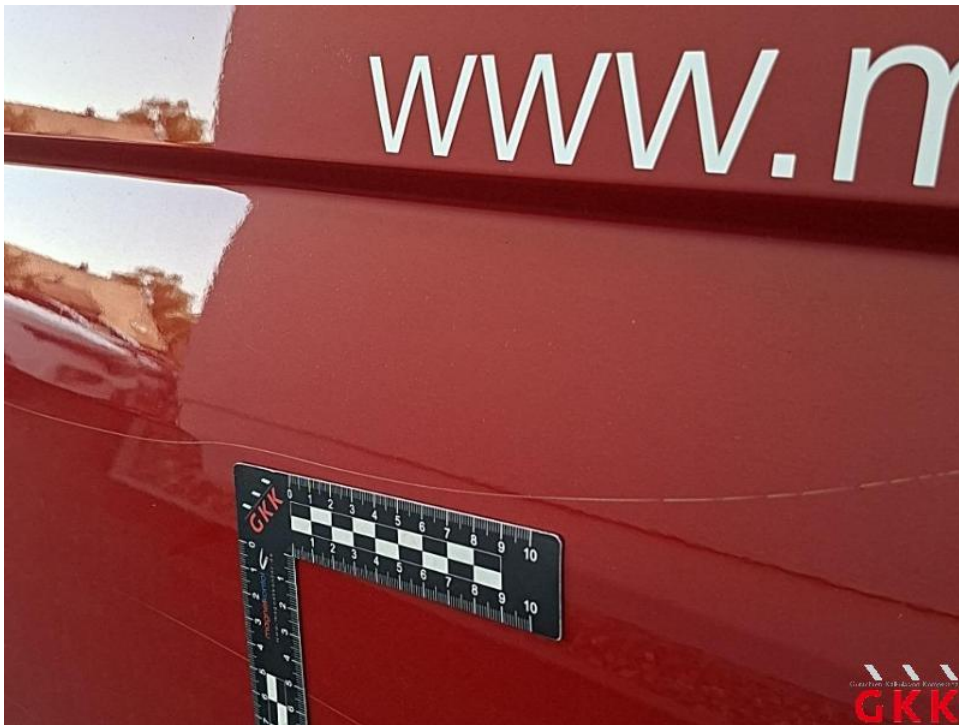
Tür vorne rechts, beschädigt (Bild 15, Bild 16, Bild 17)

Bild 15. Tür vorne rechts, beschädigt, instand setzen - lackieren

Bild 16. Tür vorne rechts, beschädigt, instand setzen - lackieren

Bild 17. Tür vorne rechts, beschädigt, instand setzen - lackieren

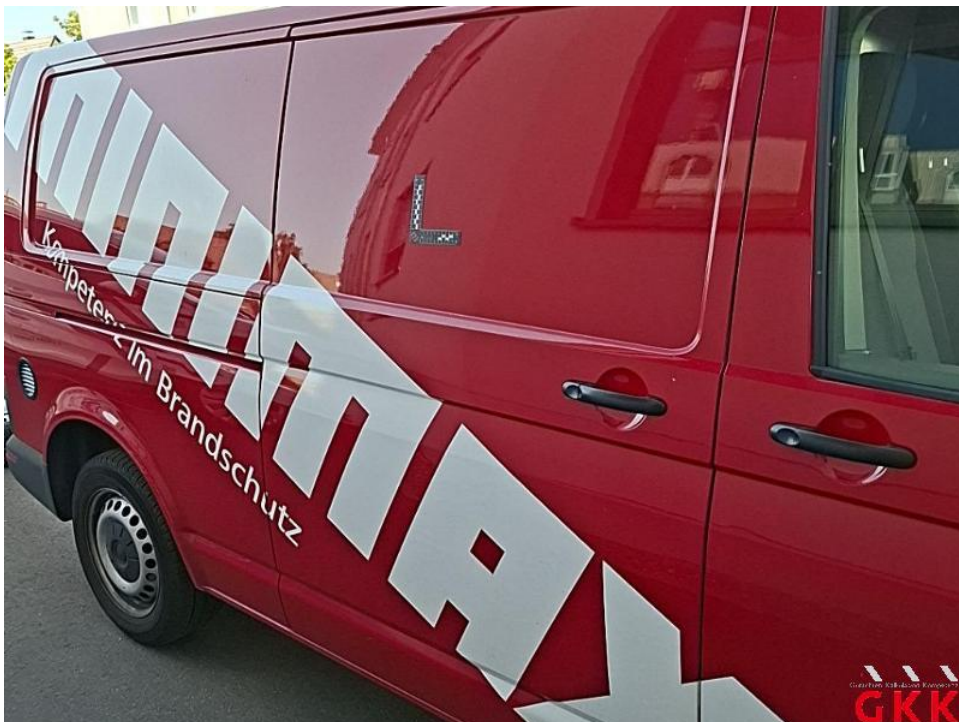
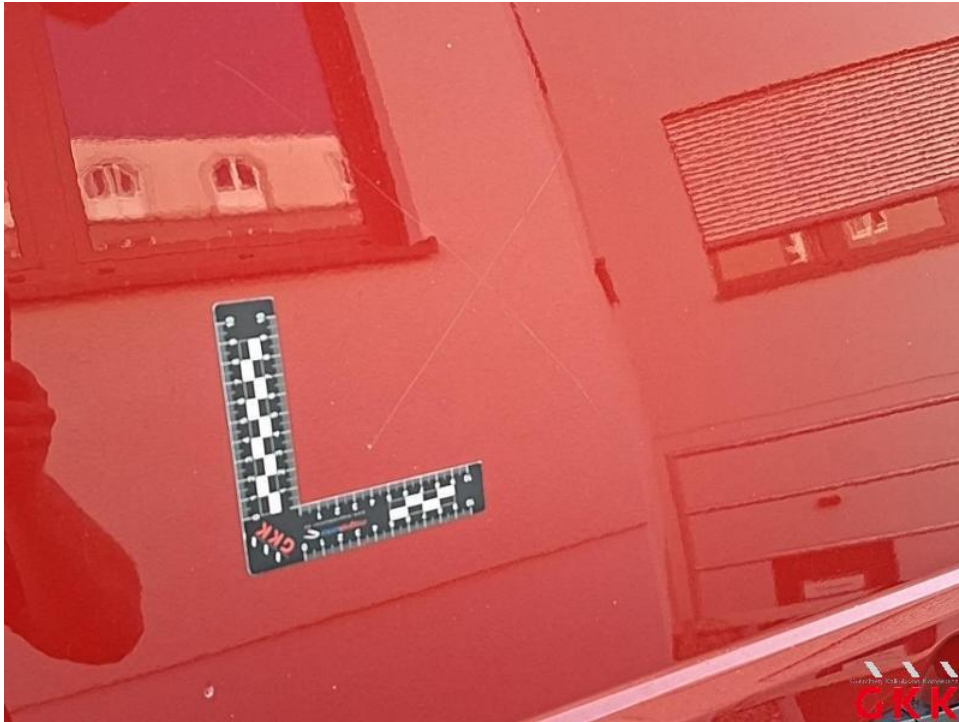
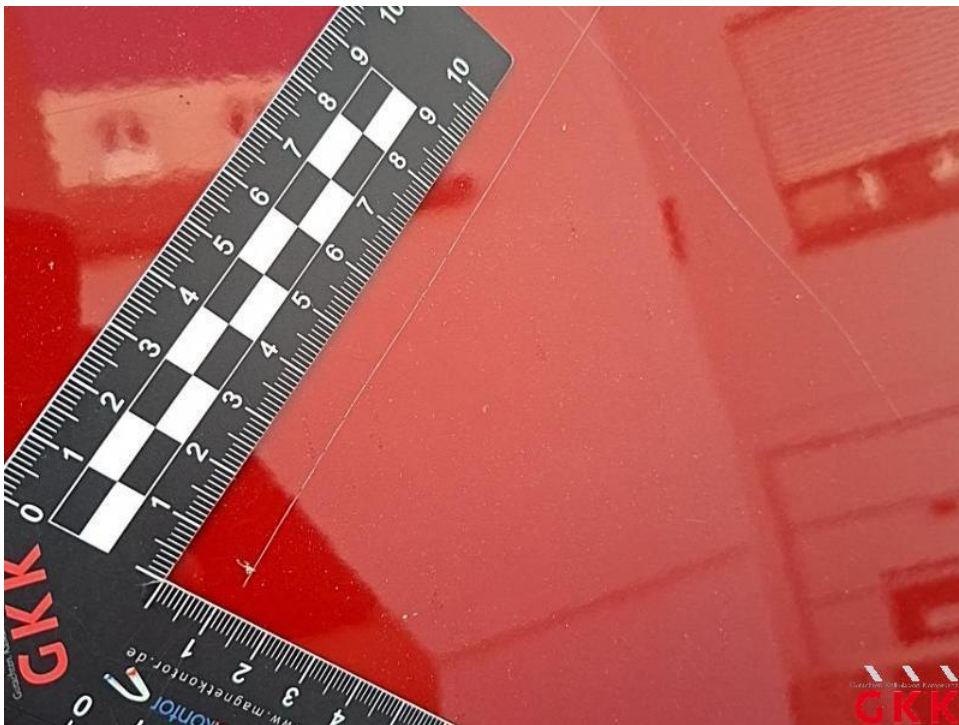
Schiebetür rechts, verkratzt (Bild 18, Bild 19, Bild 20)

Bild 18. Schiebetür rechts, verkratzt, lackieren

Bild 19. Schiebetür rechts, verkratzt, lackieren

Bild 20. Schiebetür rechts, verkratzt, lackieren

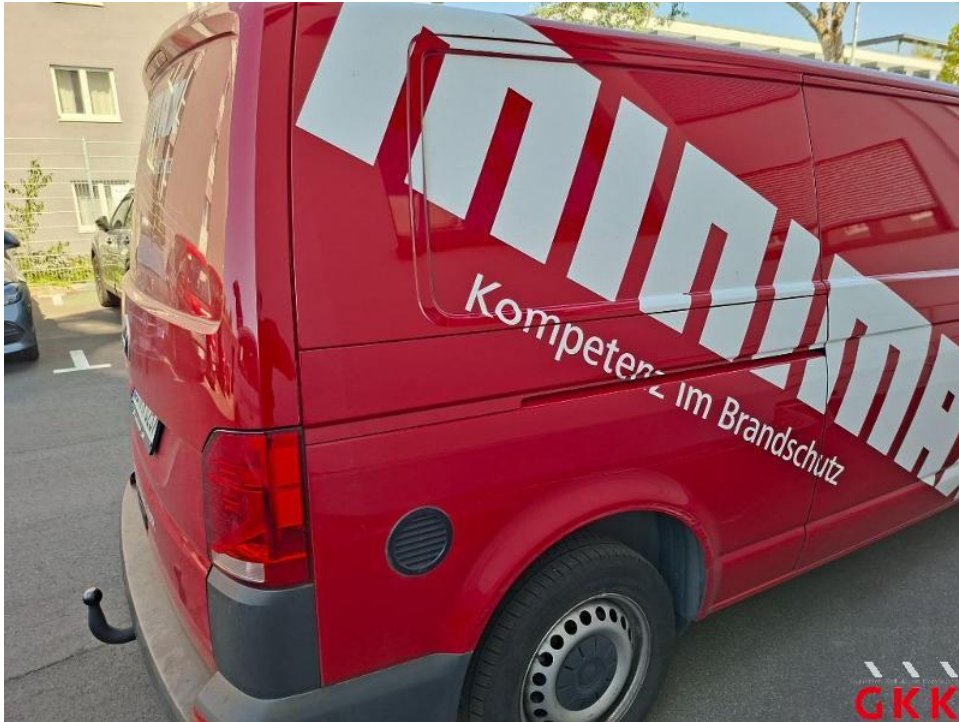
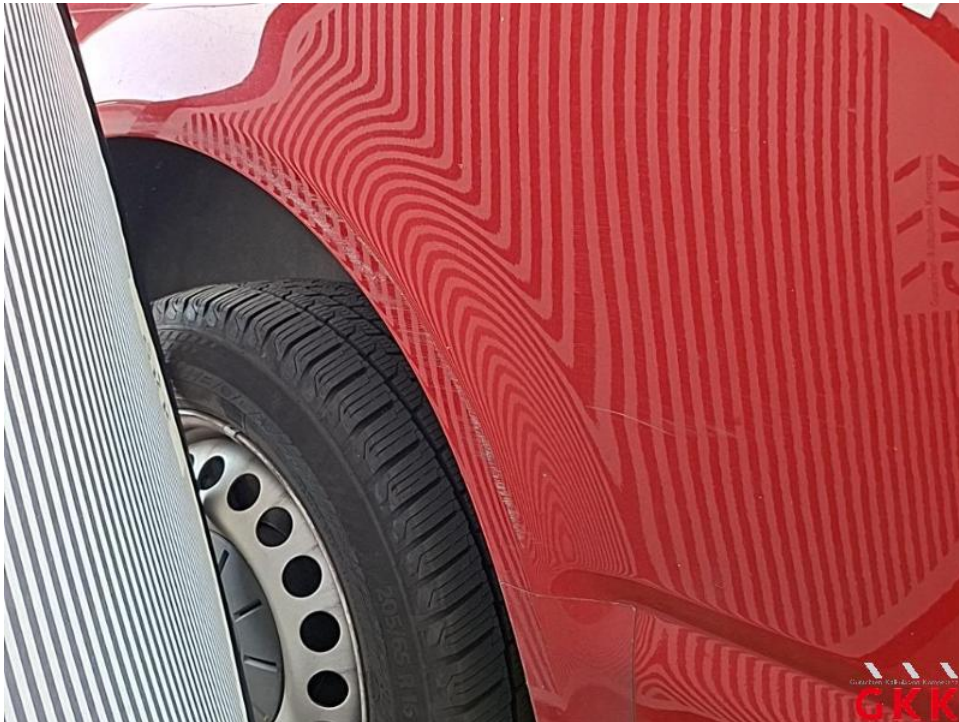
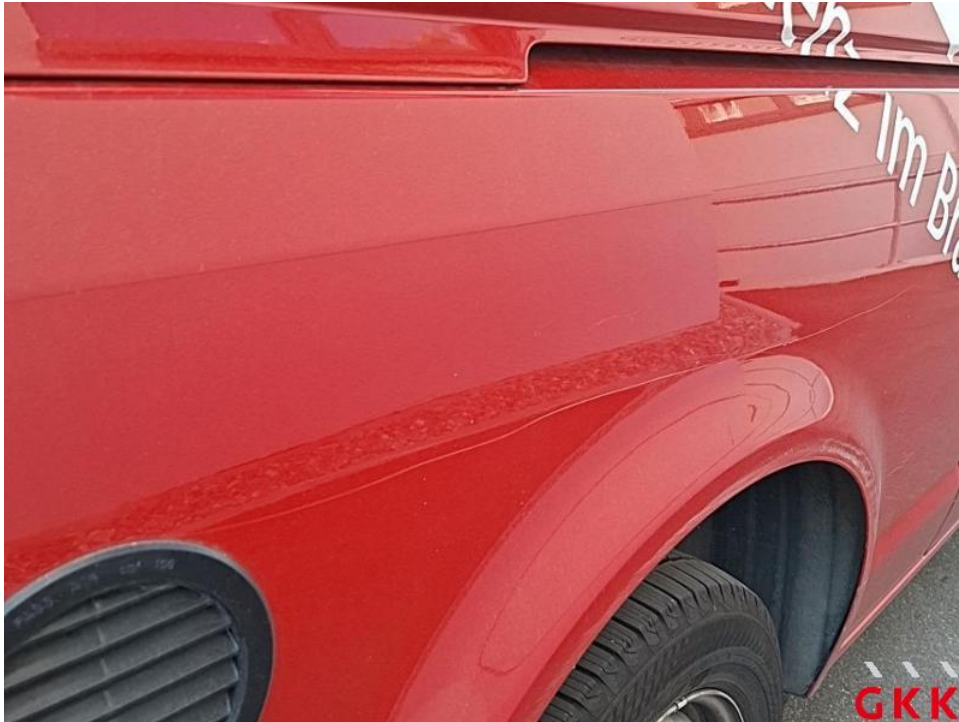
Seitenwand rechts, beschädigt (Bild 21, Bild 22, Bild 23)

Bild 21. Seitenwand rechts, beschädigt, instand setzen - lackieren

Bild 22. Seitenwand rechts, beschädigt, instand setzen - lackieren

Bild 23. Seitenwand rechts, beschädigt, instand setzen - lackieren

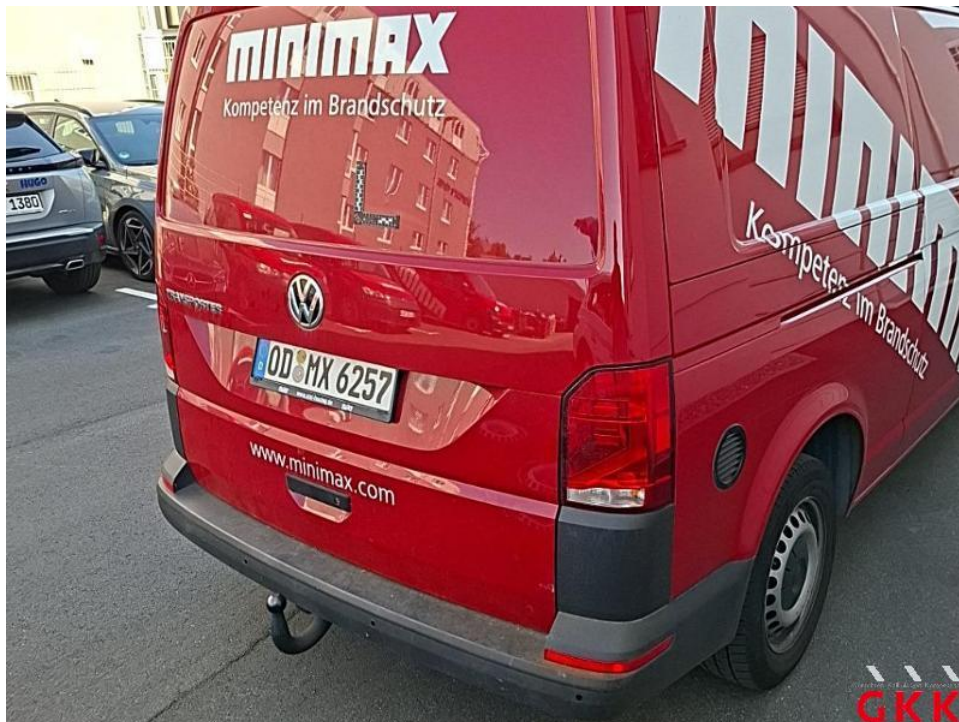
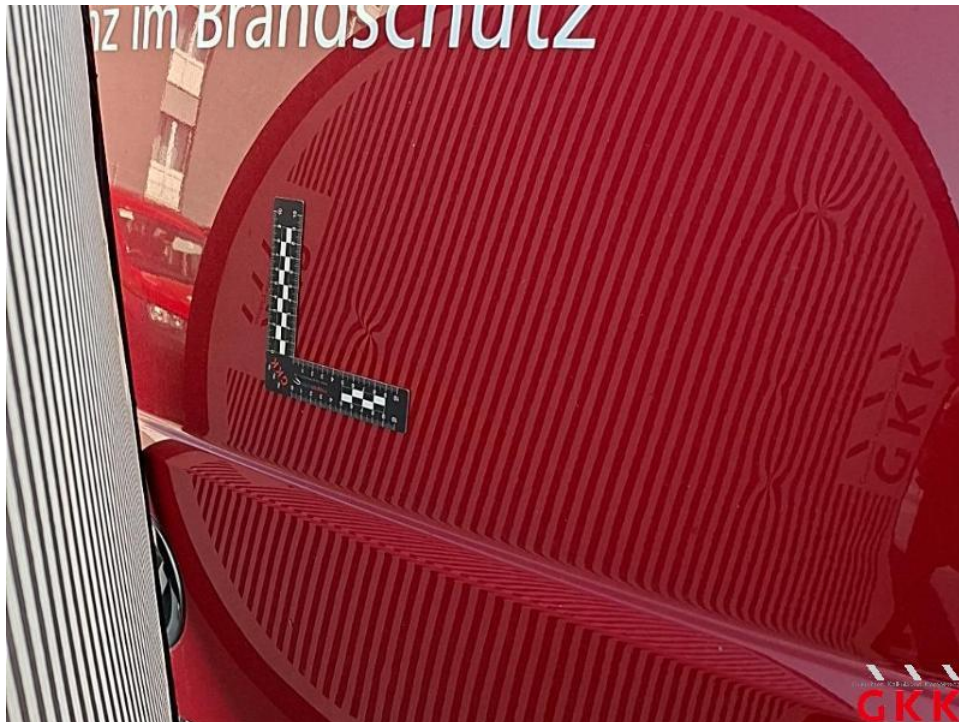
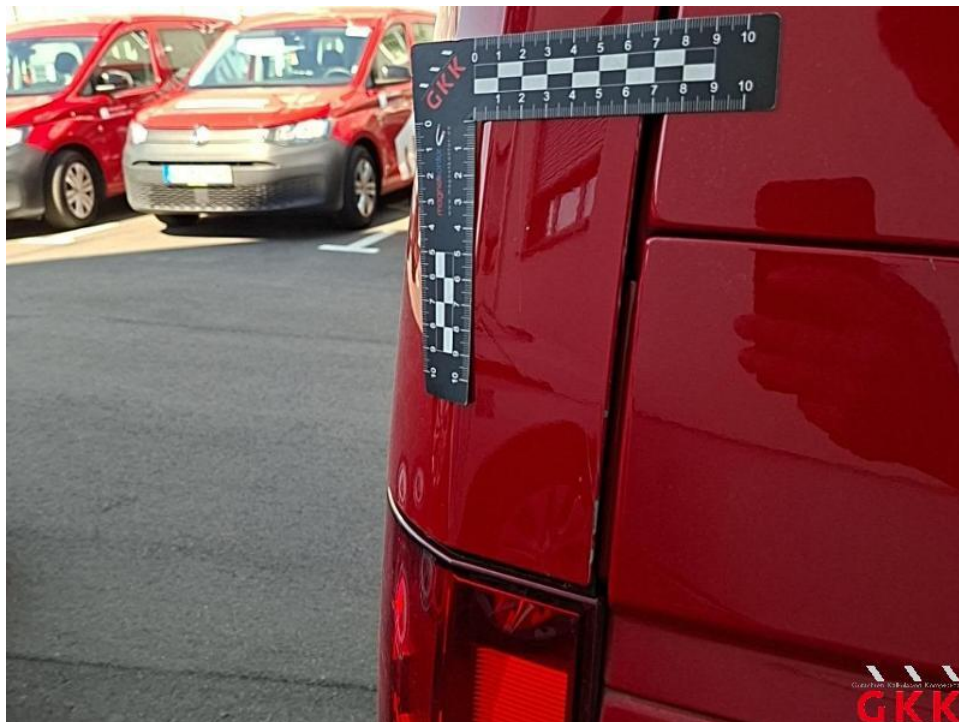
Heckklappe, beschädigt (Bild 24, Bild 25, Bild 26)

Bild 24. Heckklappe, beschädigt, instand setzen - lackieren

Bild 25. Heckklappe, beschädigt, instand setzen - lackieren

Bild 26. Heckklappe, beschädigt, instand setzen - lackieren

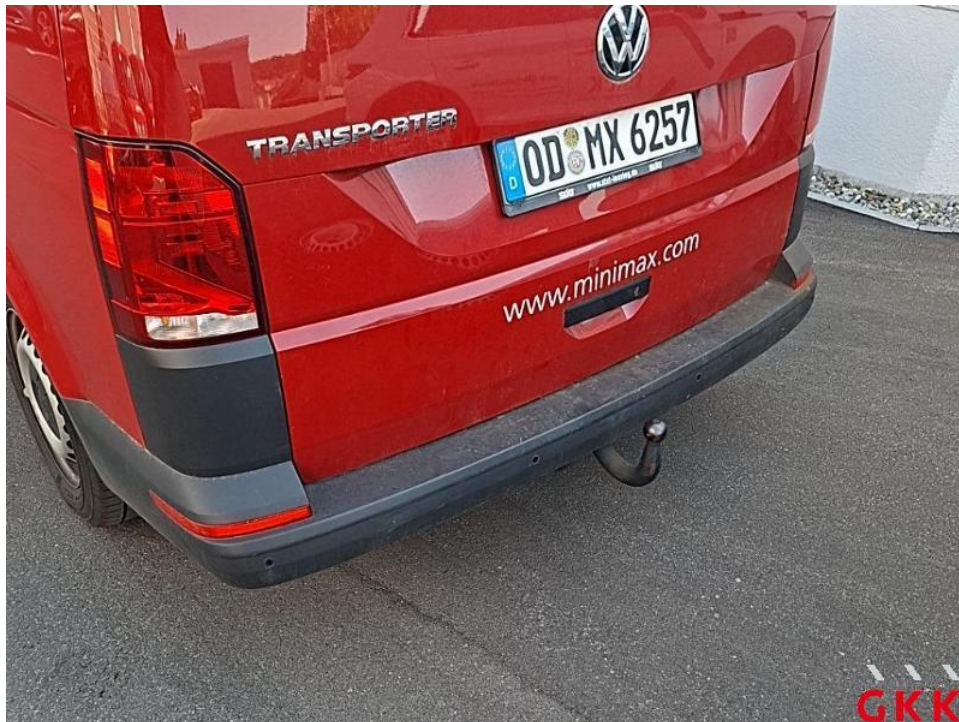
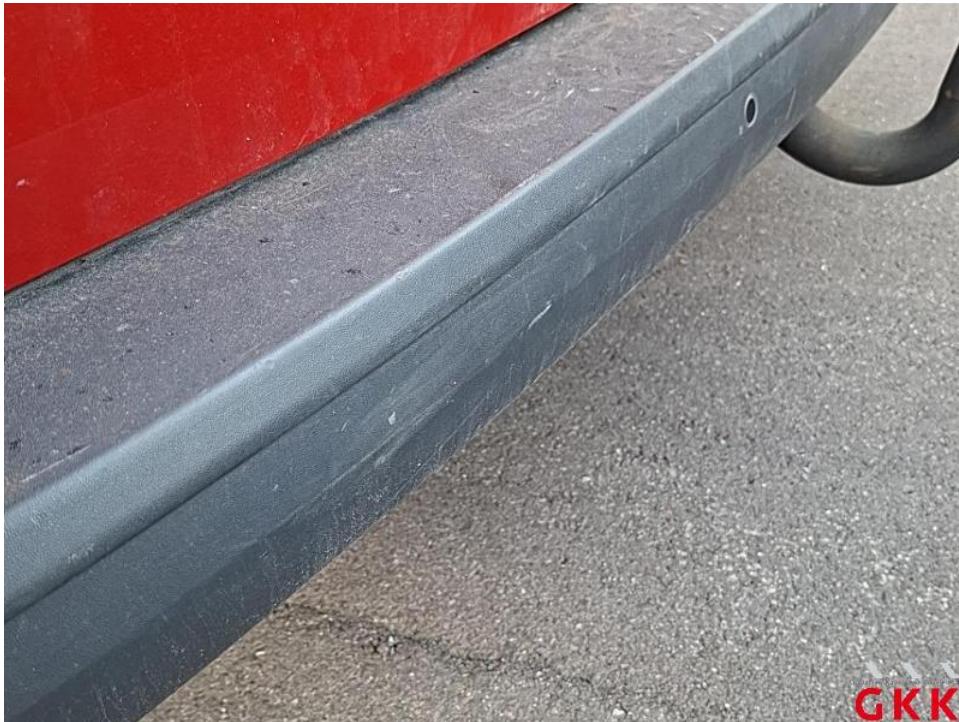
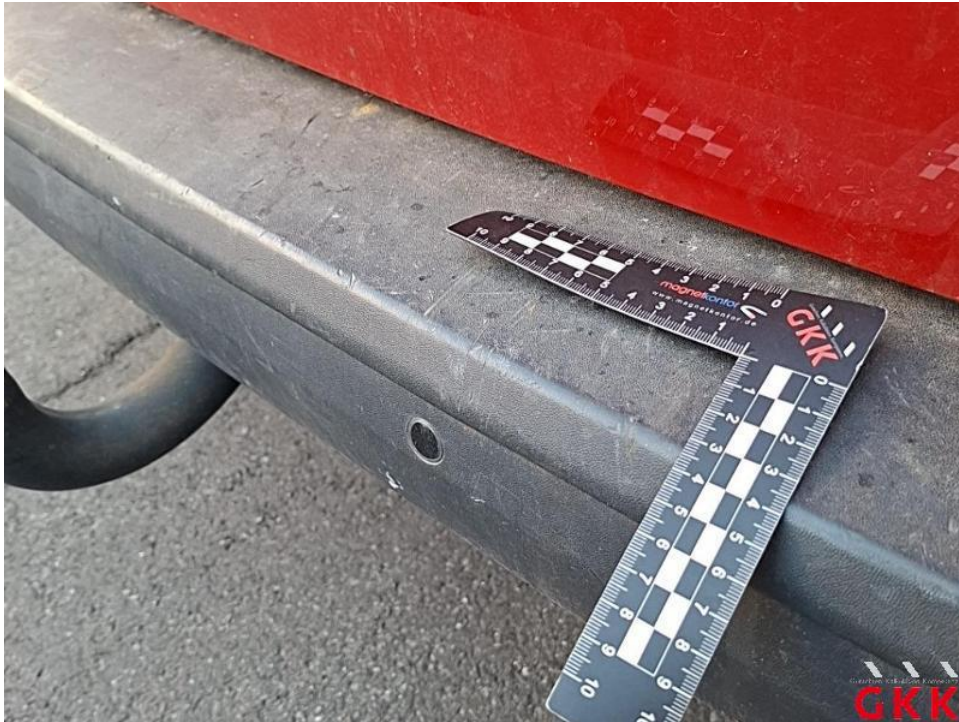
Stoßfänger hinten Verkleidung -unlackiert-, beschädigt (Bild 27, Bild 28, Bild 29)

Bild 27. Stoßfänger hinten, Verkleidung -unlackiert-, beschädigt, ersetzen

Bild 28. Stoßfänger hinten, Verkleidung -unlackiert-, beschädigt, ersetzen

Bild 29. Stoßfänger hinten, Verkleidung -unlackiert-, beschädigt, ersetzen

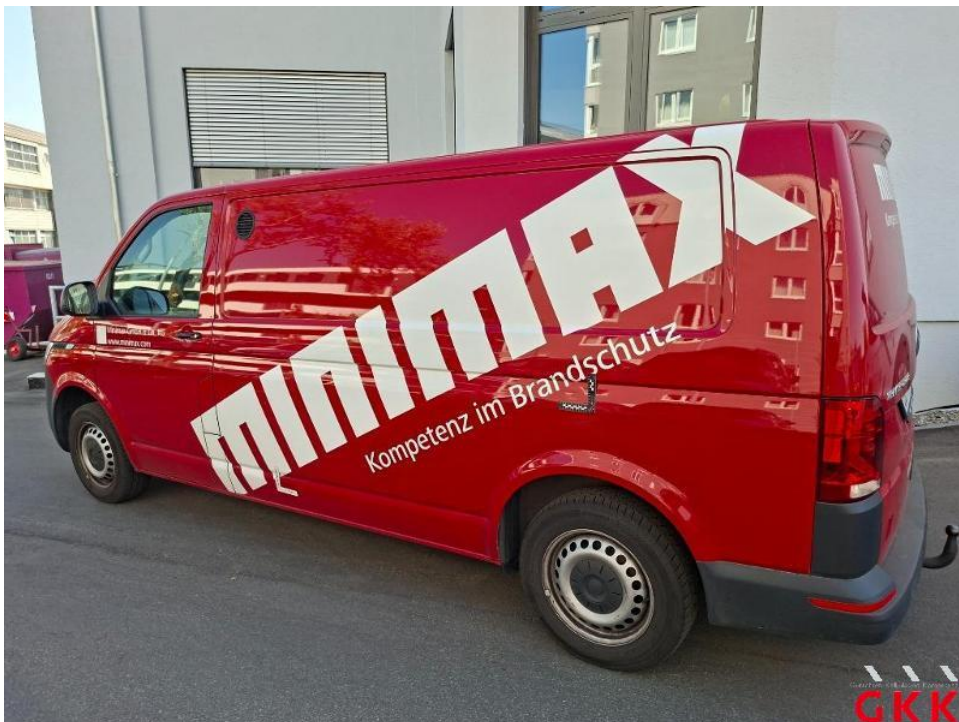
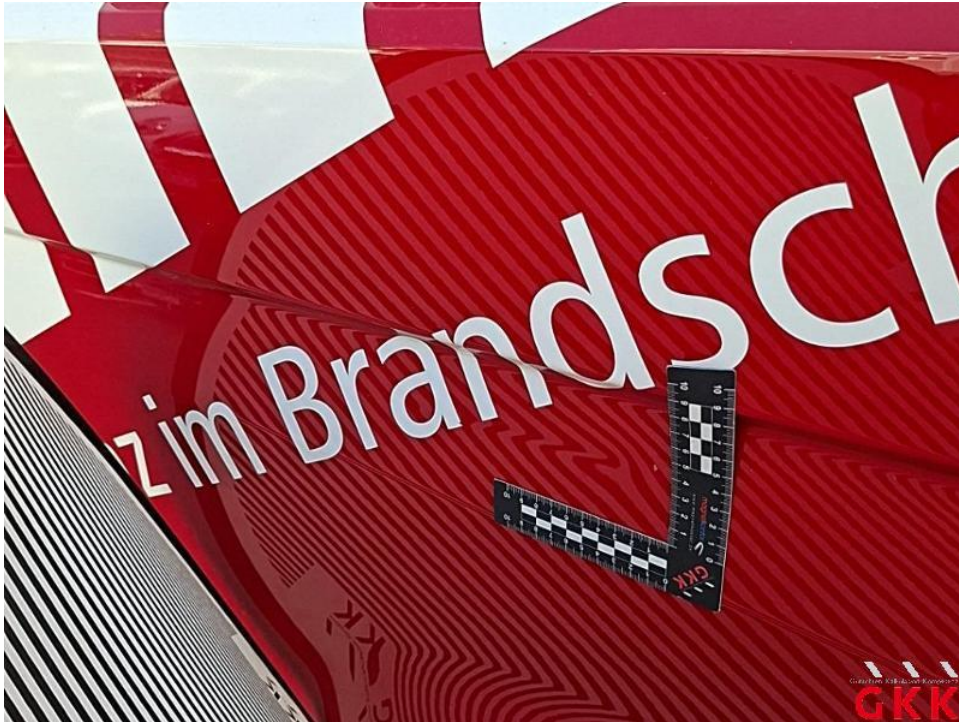
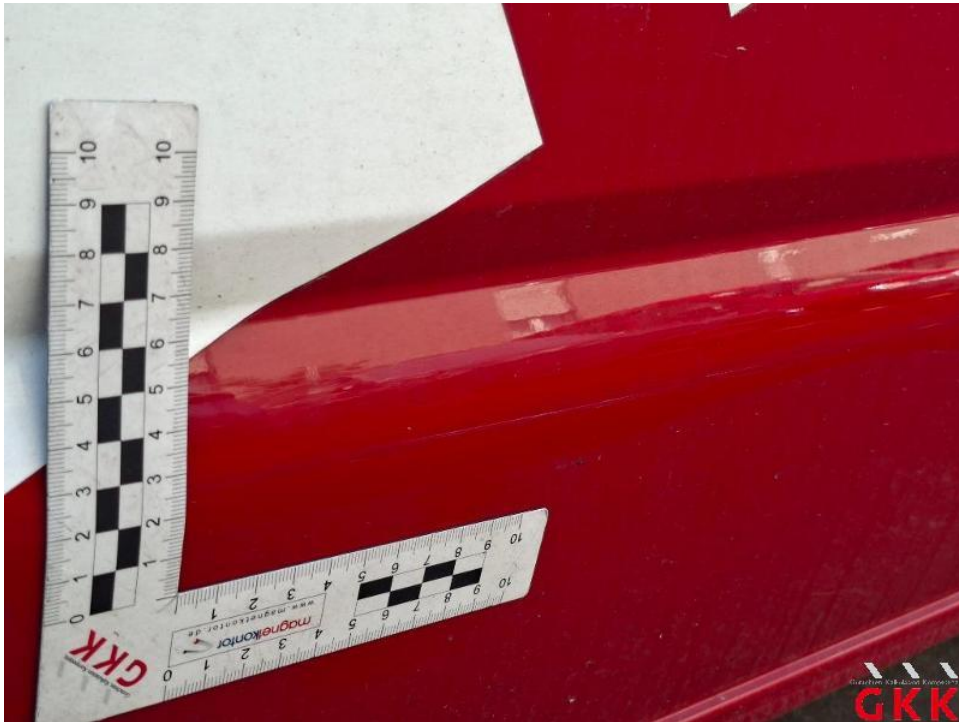
Seitenwand links, beschädigt (Bild 30, Bild 31, Bild 32)

Bild 30. Seitenwand links, beschädigt, instand setzen - lackieren

Bild 31. Seitenwand links, beschädigt, instand setzen - lackieren

Bild 32. Seitenwand links, beschädigt, instand setzen - lackieren

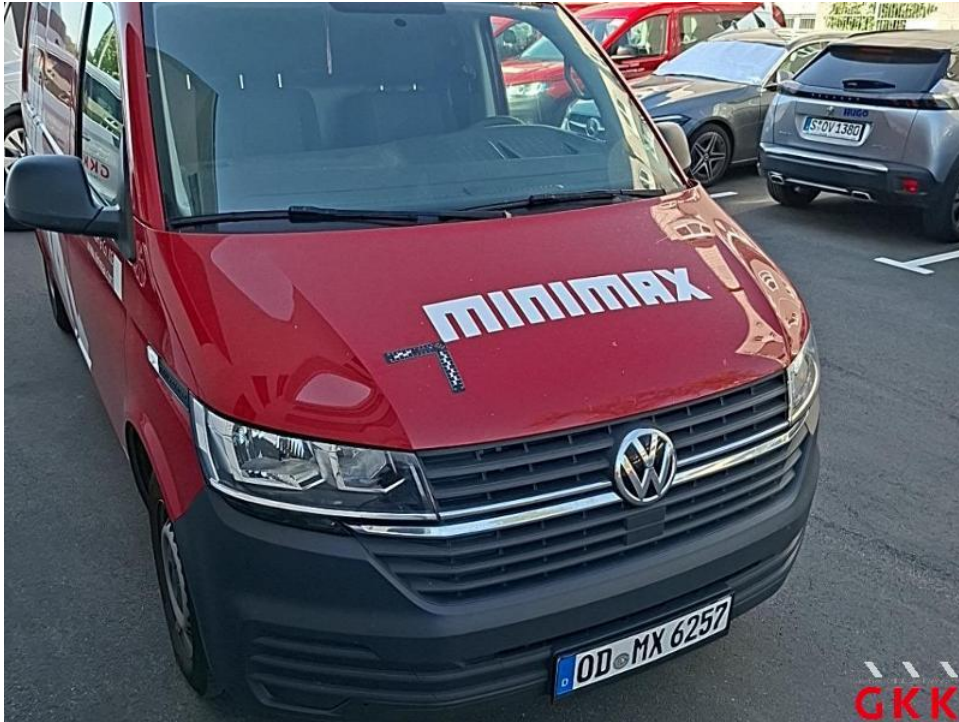
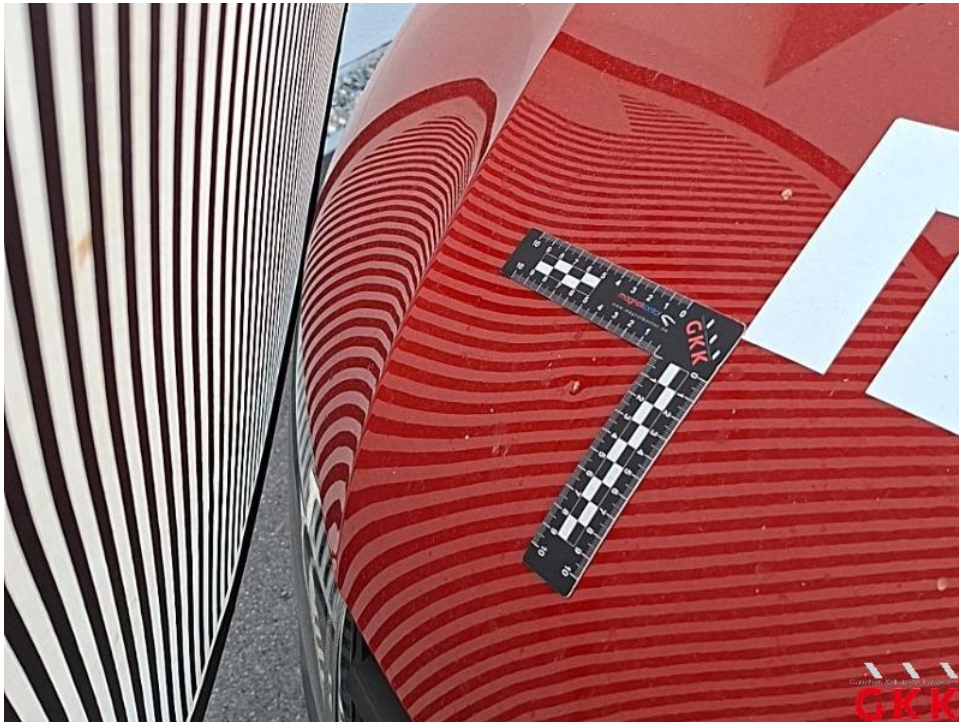
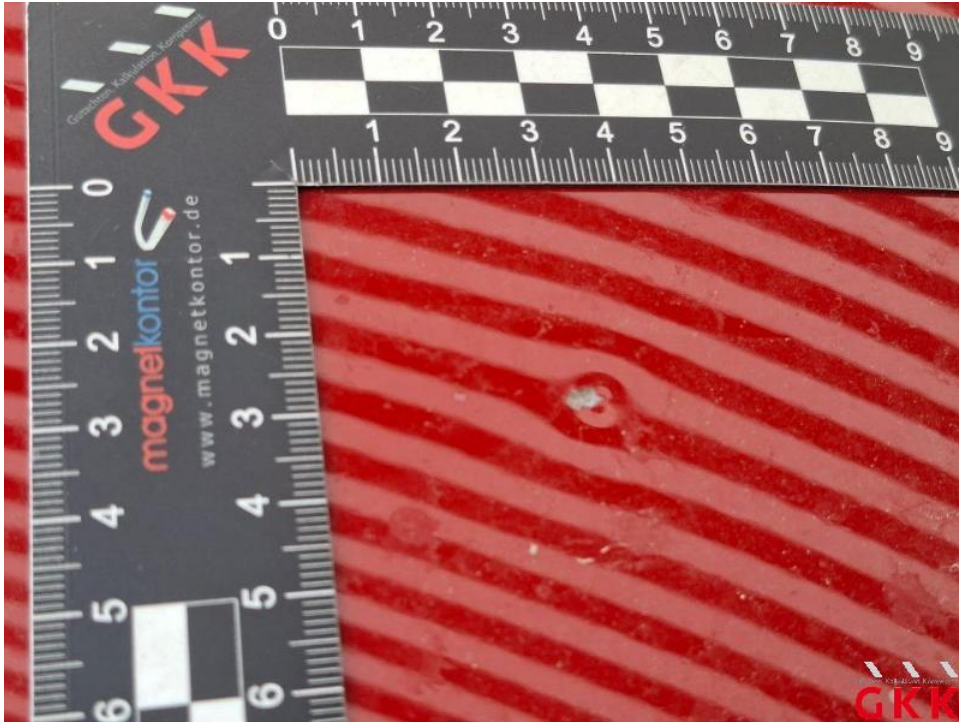
Motorhaube, beschädigt (Bild 33, Bild 34, Bild 35)

Bild 33. Motorhaube, beschädigt, instand setzen - lackieren

Bild 34. Motorhaube, beschädigt, instand setzen - lackieren

Bild 35. Motorhaube, beschädigt, instand setzen - lackieren

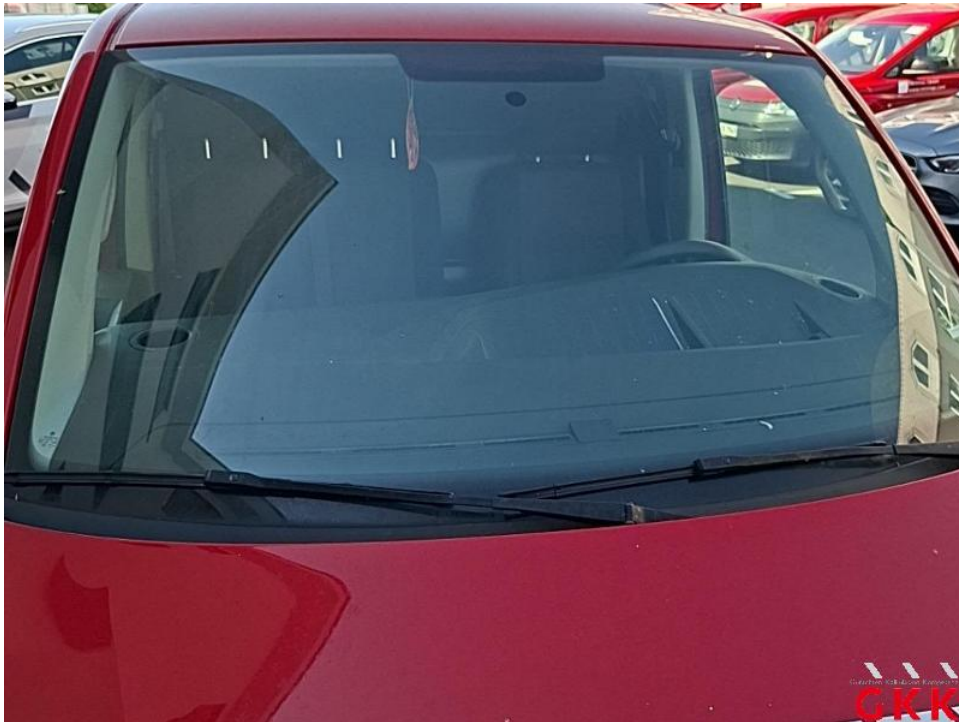
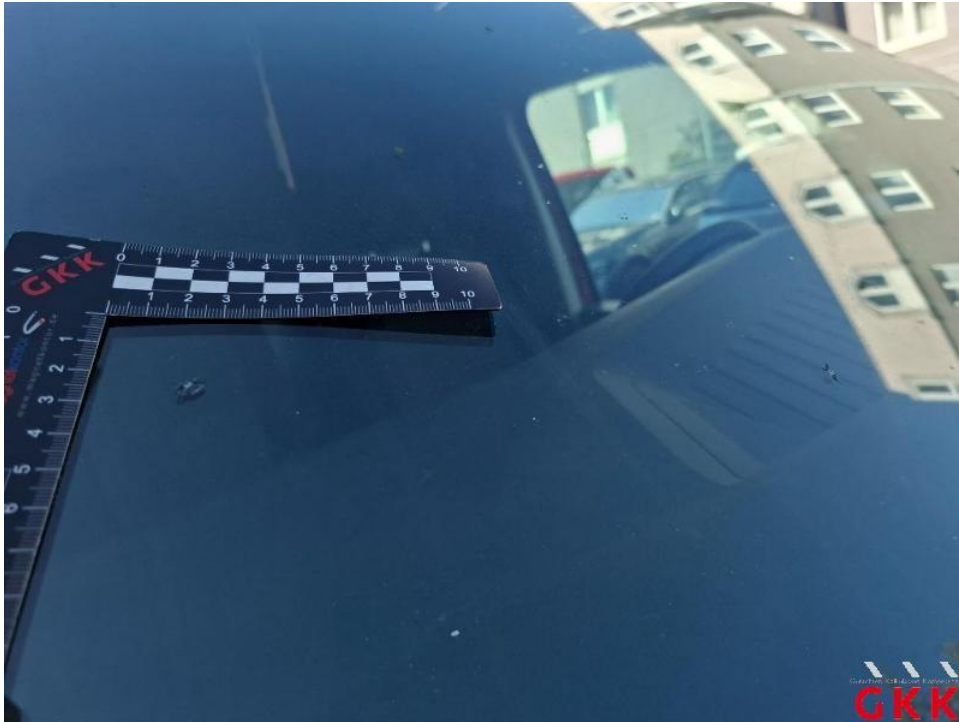
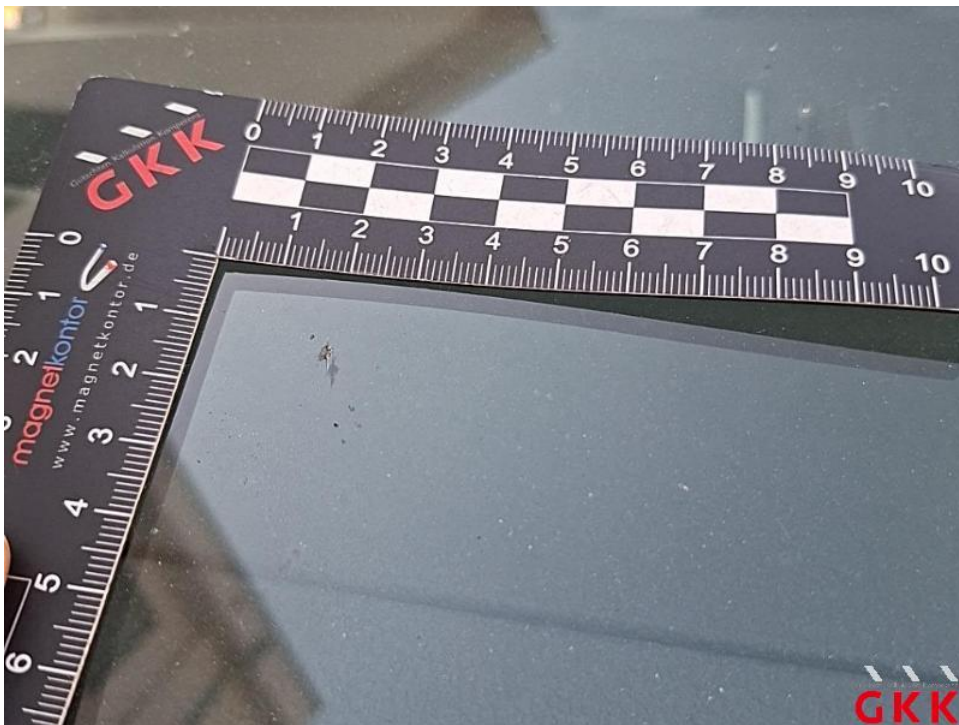
Frontscheibe, Steinschlag (Bild 36, Bild 37, Bild 38)

Bild 36. Frontscheibe, Steinschlag, ersetzen

Bild 37. Frontscheibe, Steinschlag, ersetzen

Bild 38. Frontscheibe, Steinschlag, ersetzen

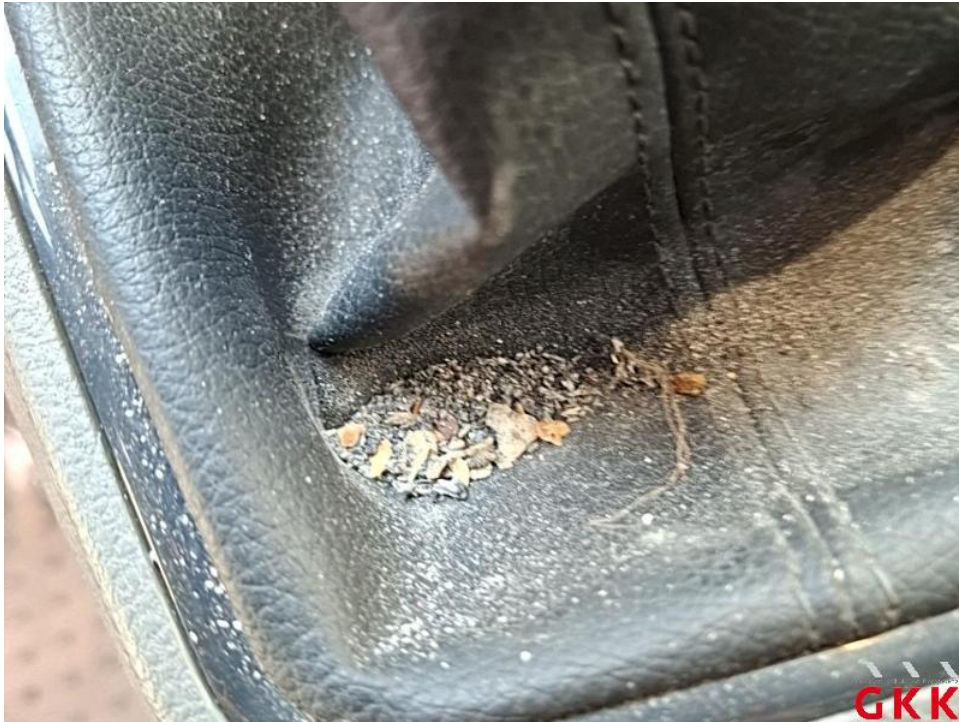
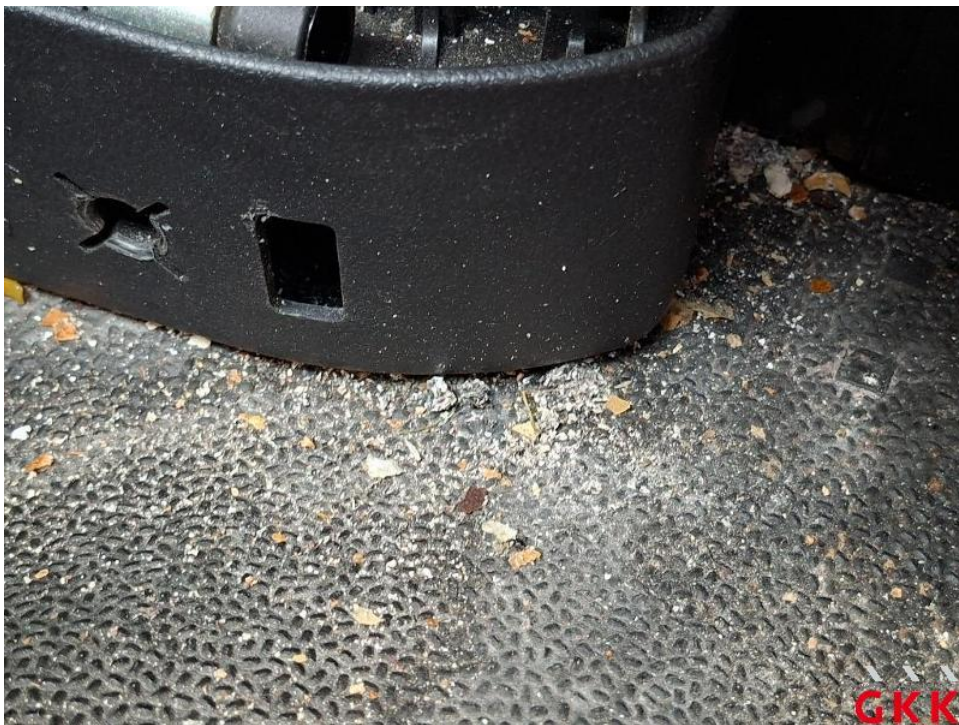
Fahrzeug innen, Geruchsbelästigung (Bild 39, Bild 40)

Bild 39. Fahrzeug, innen, Geruchsbelästigung, Ozonbehandlung durchführen

Bild 40. Fahrzeug, innen, Geruchsbelästigung, Ozonbehandlung durchführen

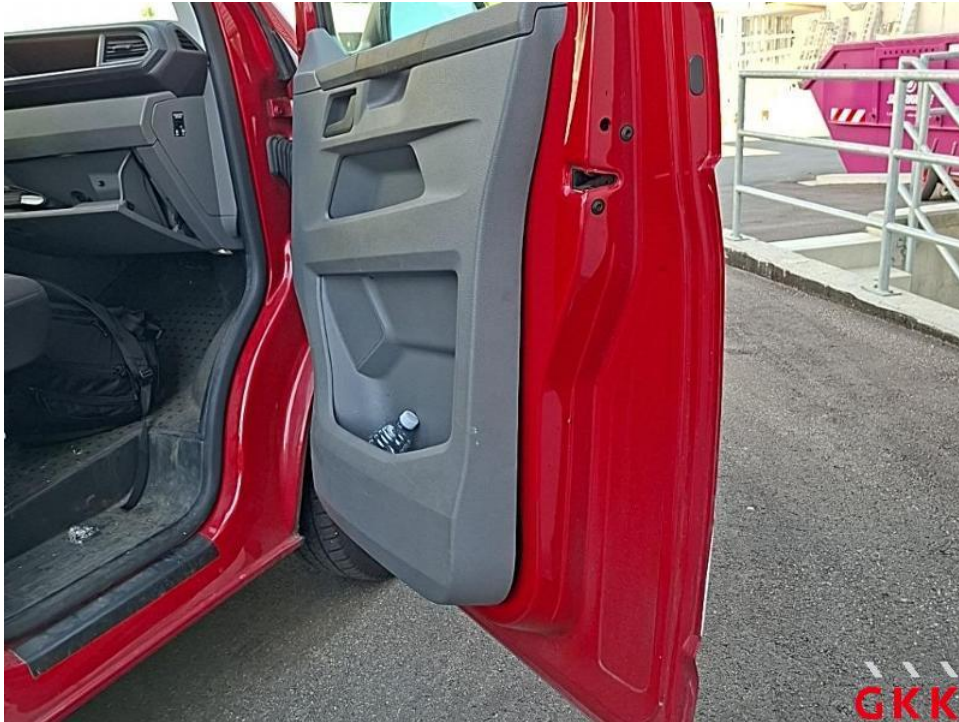
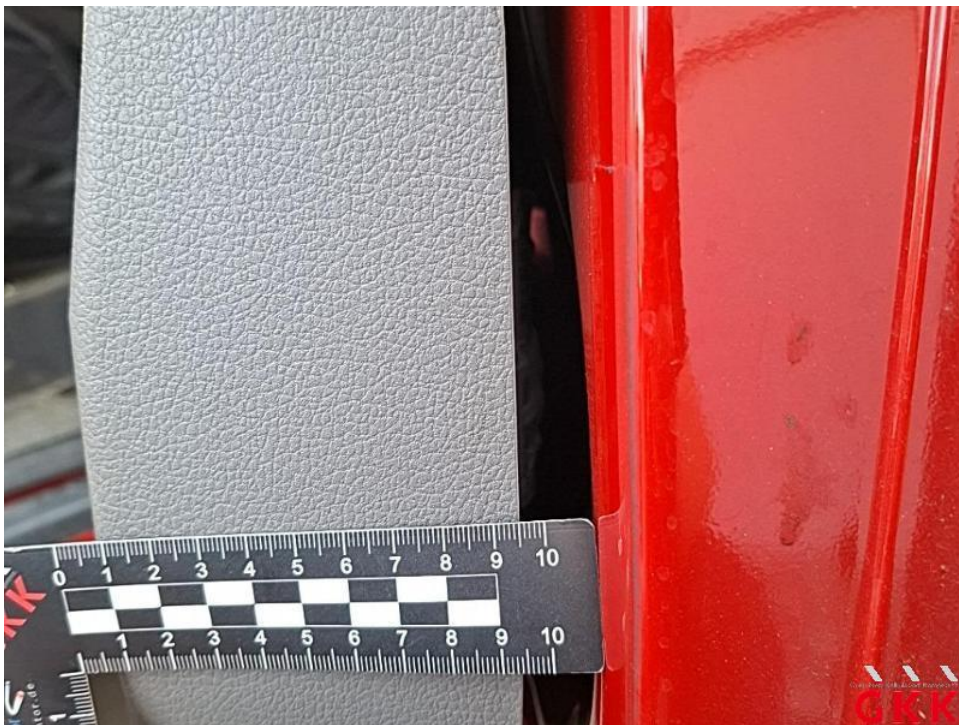
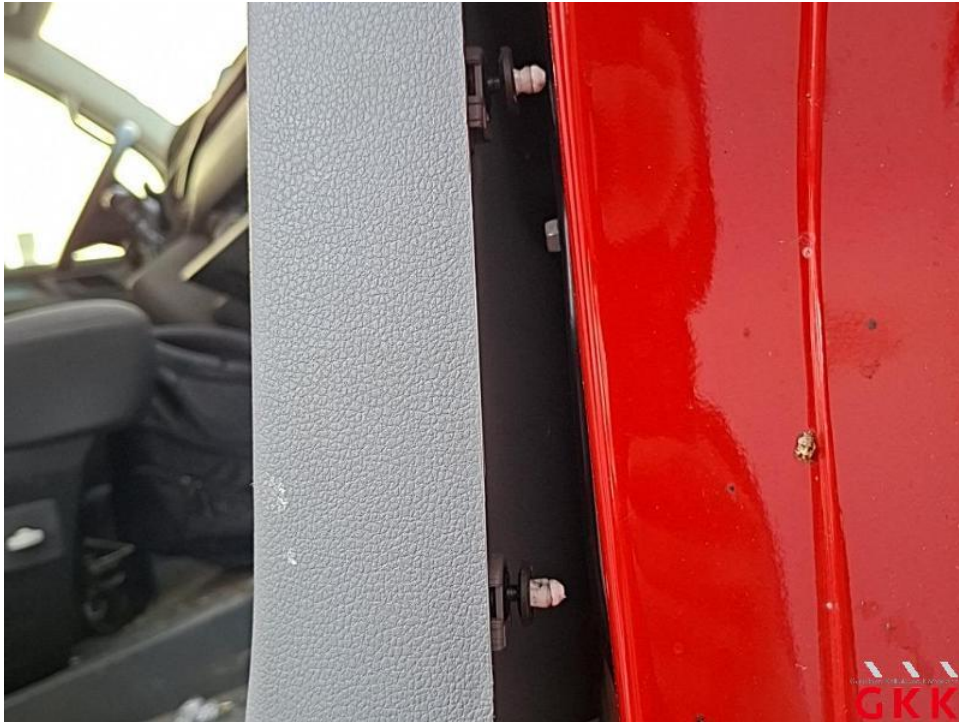
Tür vorne rechts Innenverkleidung -Standard-, lose (Bild 41, Bild 42, Bild 43)

Bild 41. Tür vorne rechts, Innenverkleidung -Standard-, lose, instand setzen

Bild 42. Tür vorne rechts, Innenverkleidung -Standard-, lose, instand setzen

Bild 43. Tür vorne rechts, Innenverkleidung -Standard-, lose, instand setzen
