| <b>Fahrzeug:</b> | <b>VOLKSWAGEN Transporter 2,0 TDI 81kW BMT 2,8t lang Kastenwagen 4-türig 1968 ccm 110 PS / 81 KW Diesel 5-Gang Manuell</b> | | |
| Amtliches Kennzeichen: | OD -MX 6257 | Fahrgestell-Nummer: | WV1ZZZ7HZMH013829 |

## Zustandsbericht

| Besichtigungsdatum | 24.06.2026 |

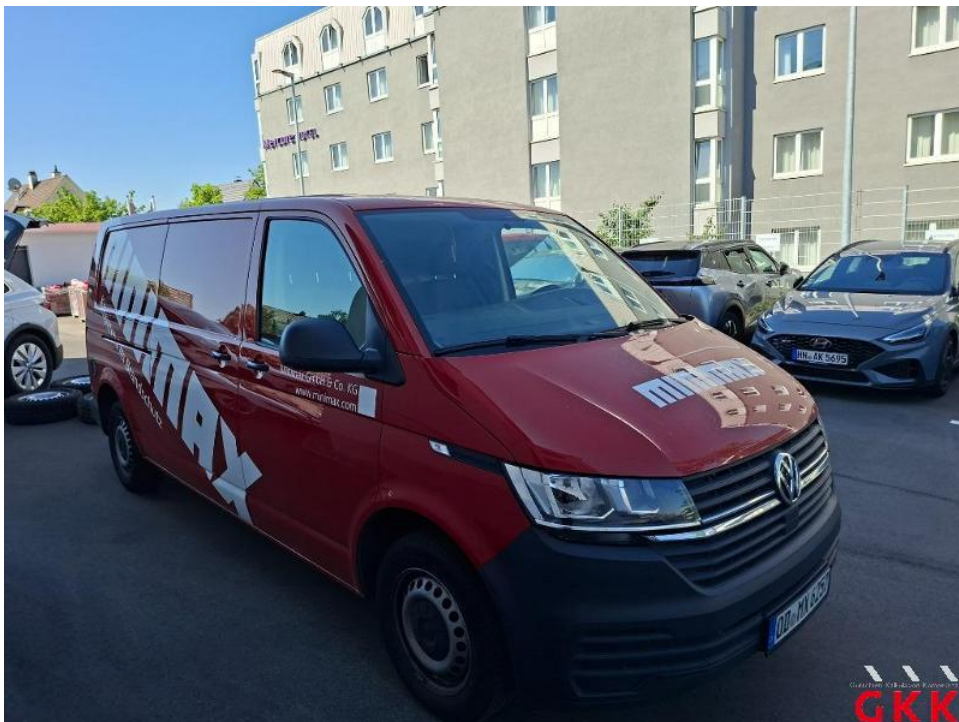
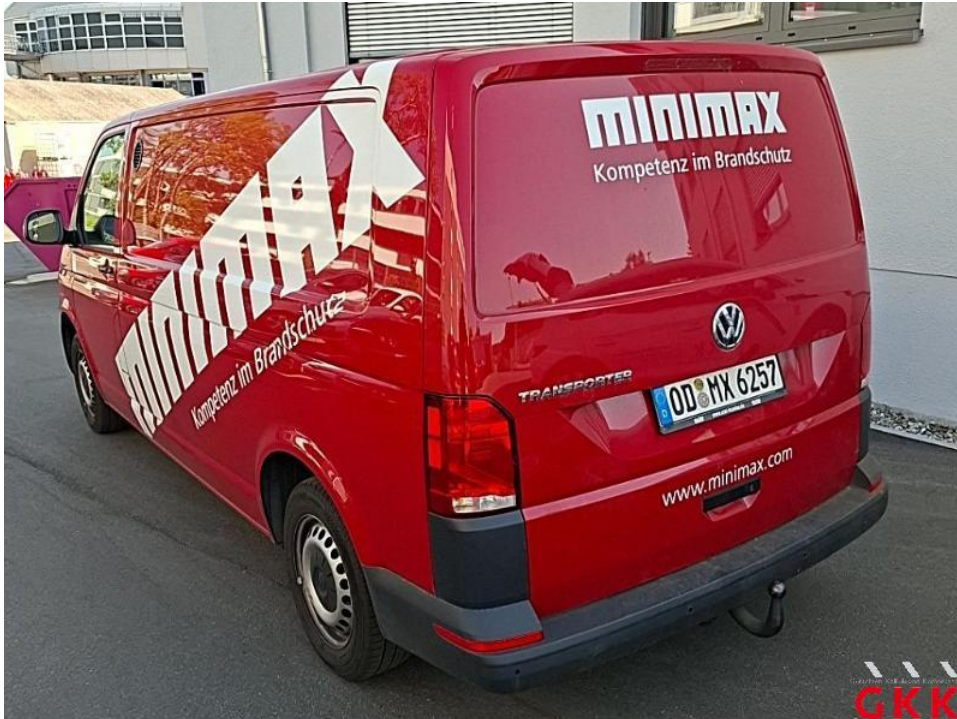
Beschriftungs- / Werbefolie, beklebt (Bild 44, Bild 45)

Bild 44. Beschriftungs- / Werbefolie, beklebt, entkleben

Bild 45. Beschriftungs- / Werbefolie, beklebt, entkleben

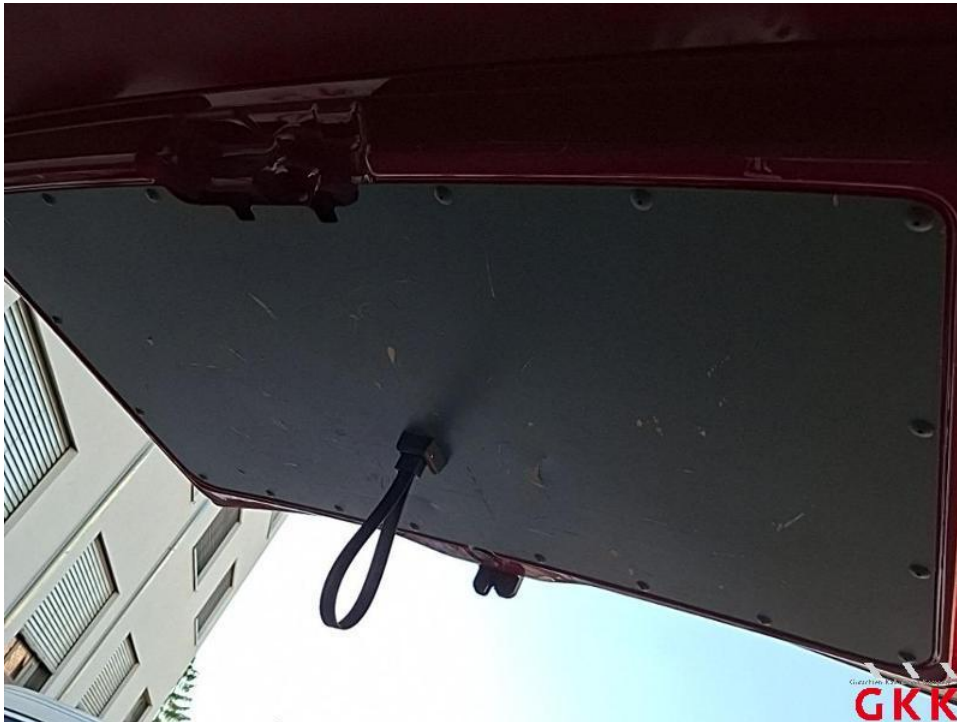
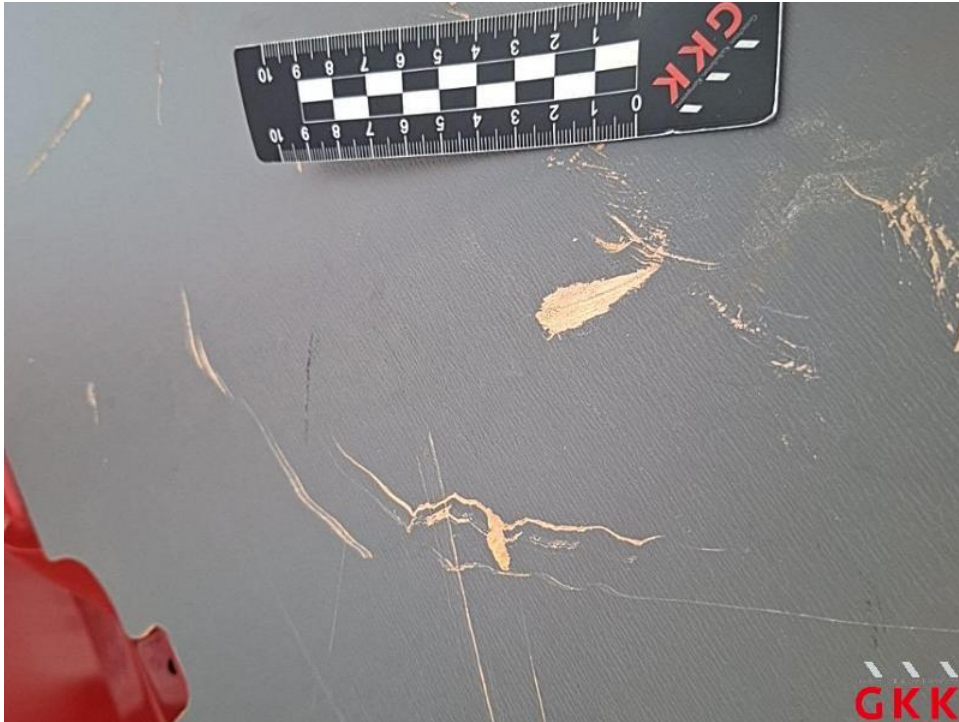
Heckklappe Innenverkleidung, beschädigt (Bild 46, Bild 47)

Bild 46. Heckklappe, Innenverkleidung, beschädigt, ersetzen

Bild 47. Heckklappe, Innenverkleidung, beschädigt, ersetzen

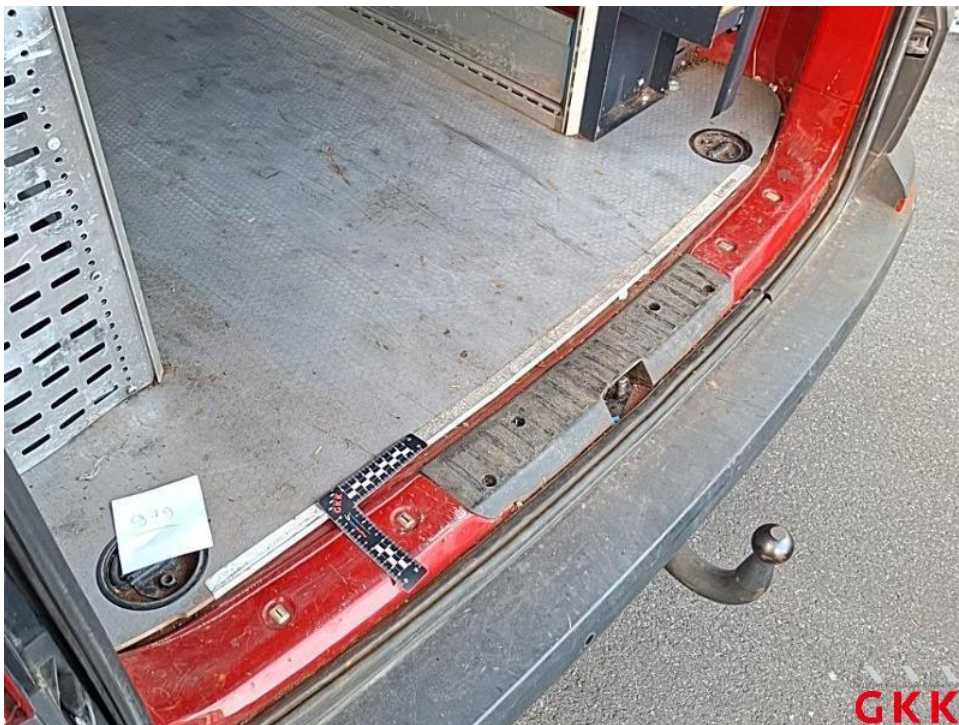
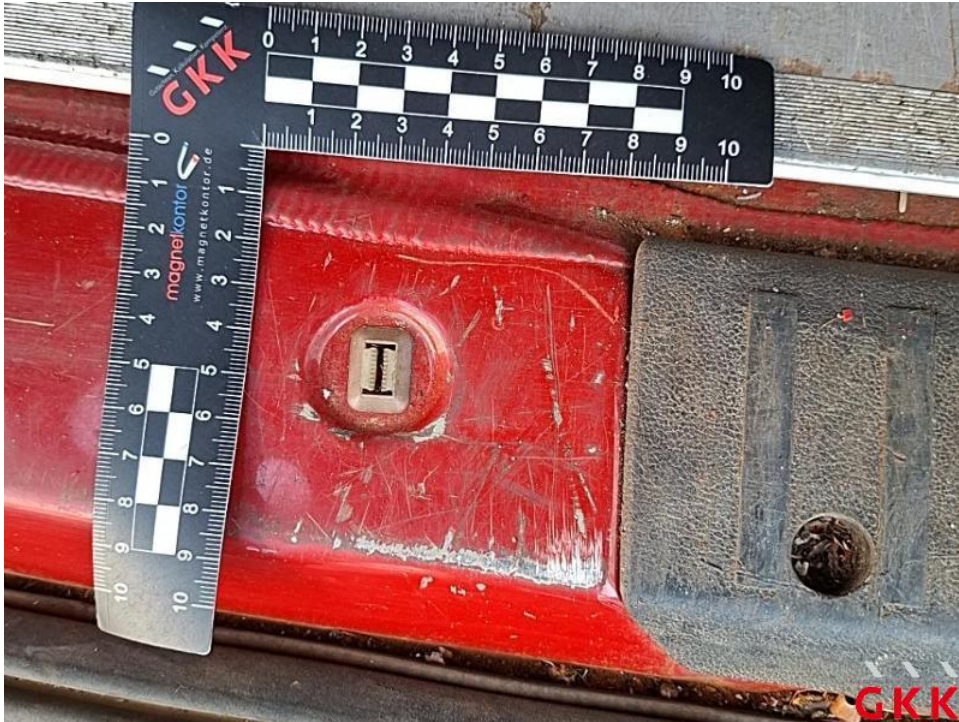
Ladekante, verkratzt (Bild 48, Bild 49)

Bild 48. Ladekante, verkratzt, lackieren

Bild 49. Ladekante, verkratzt, lackieren

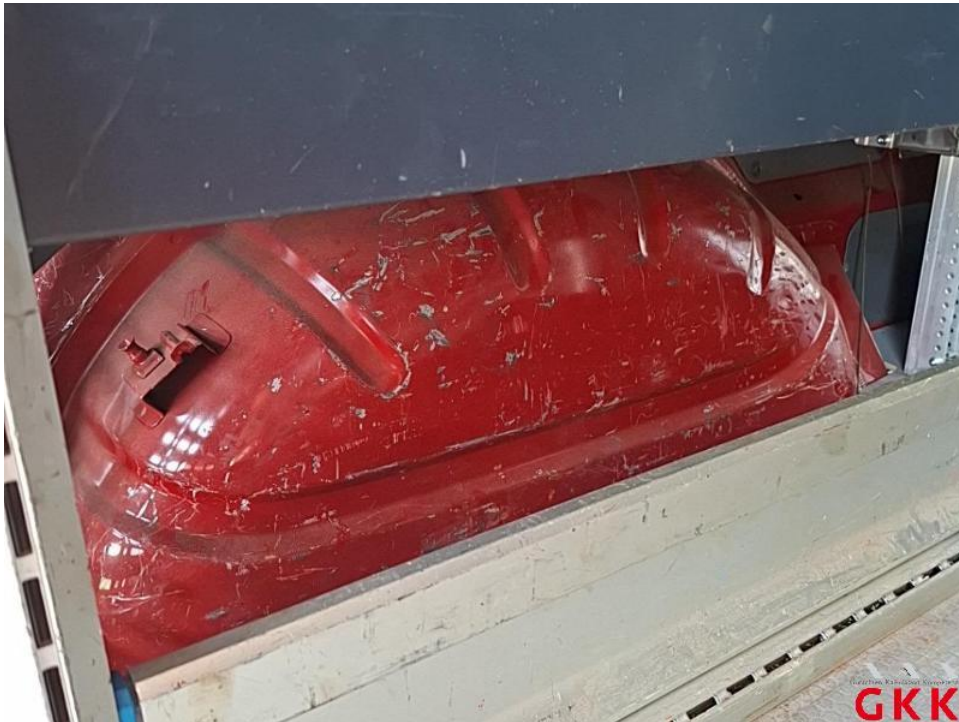
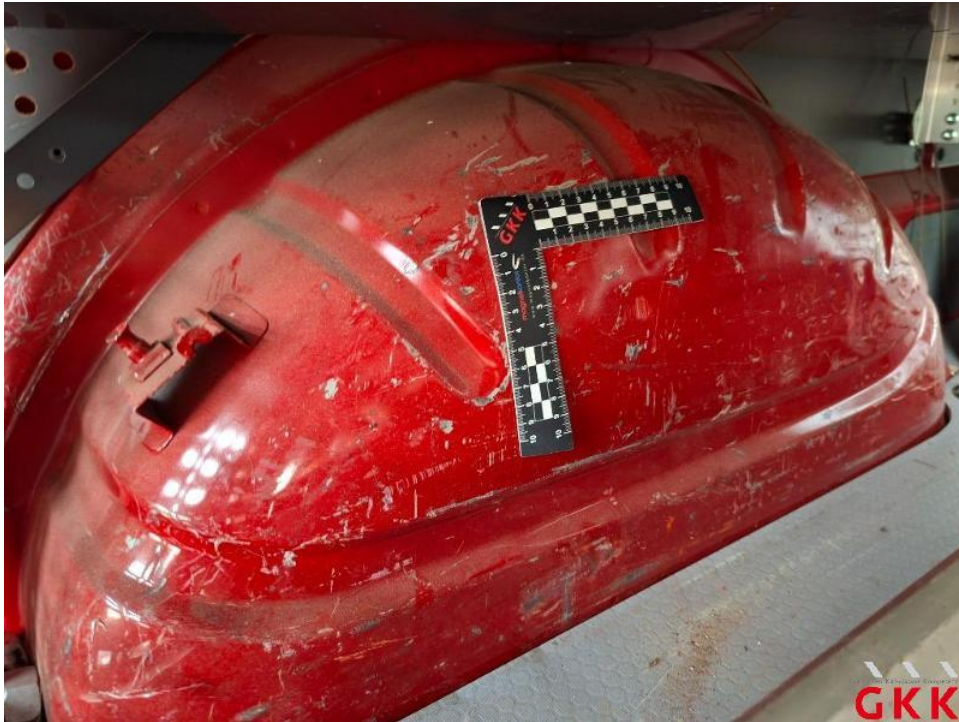
Radhaus hinten links, beschädigt (Bild 50, Bild 51)

Bild 50. Radhaus hinten links, beschädigt, instand setzen - lackieren

Bild 51. Radhaus hinten links, beschädigt, instand setzen - lackieren

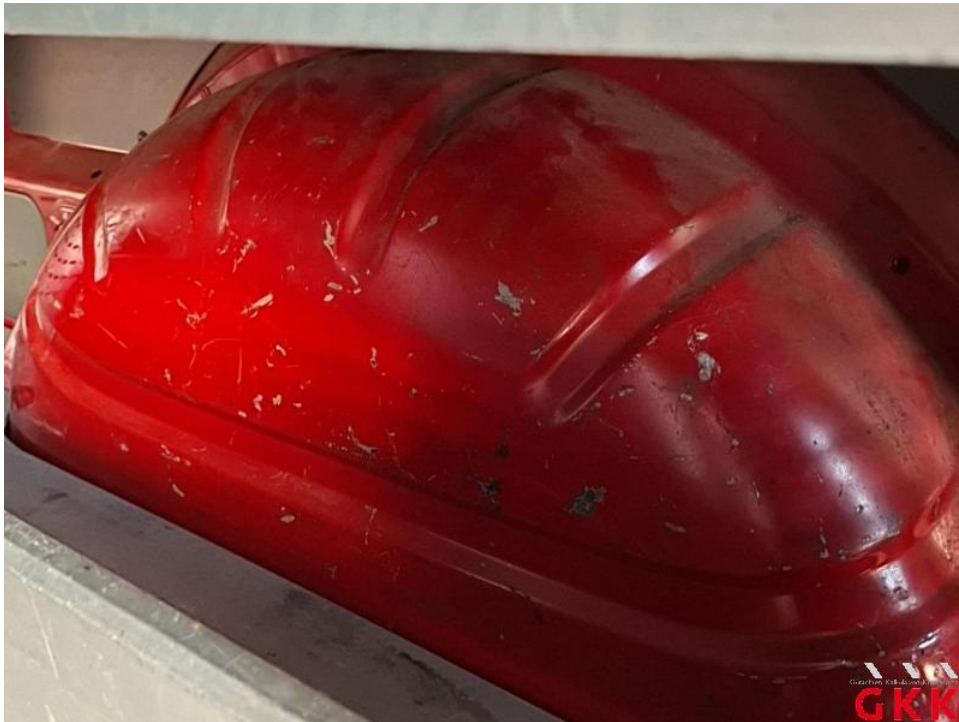
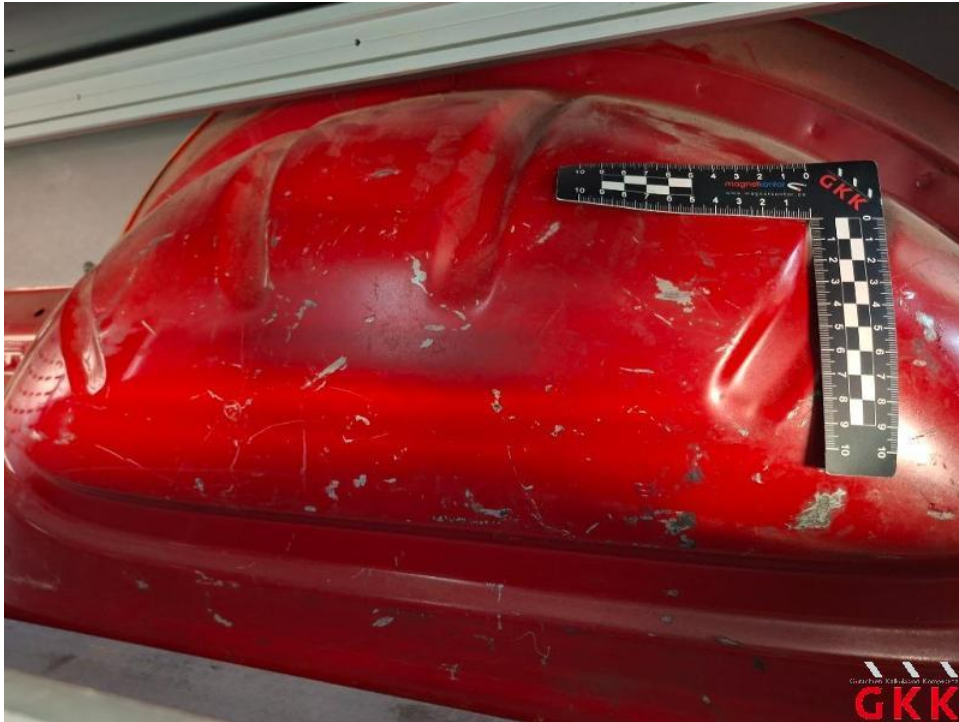
Radhaus hinten rechts, beschädigt (Bild 52, Bild 53)

Bild 52. Radhaus hinten rechts, beschädigt, instand setzen - lackieren

Bild 53. Radhaus hinten rechts, beschädigt, instand setzen - lackieren

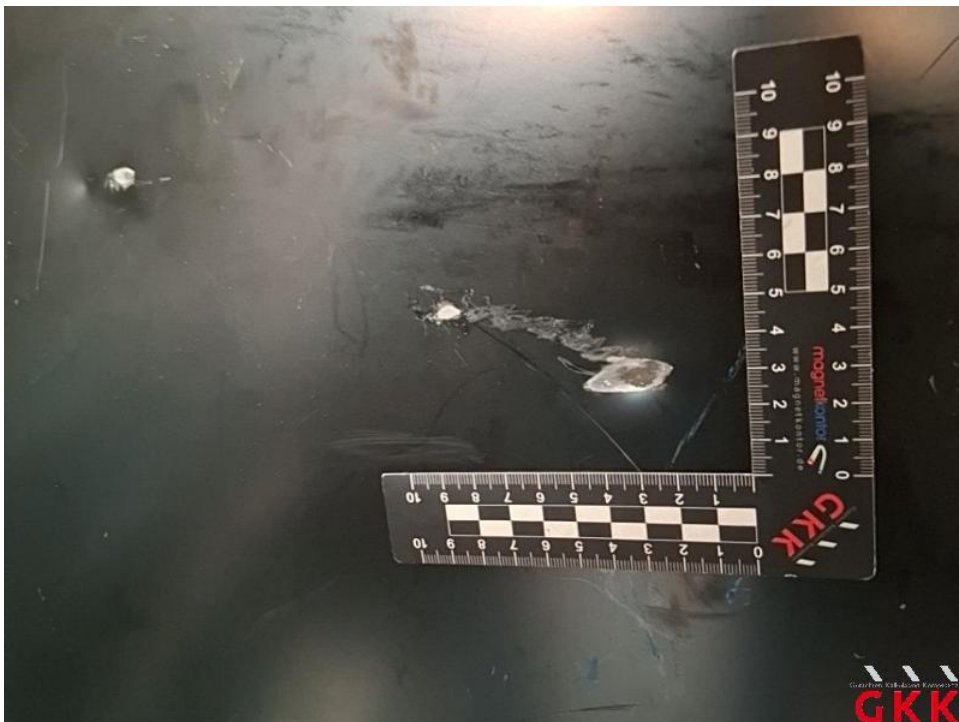
Trennwand oberhalb, beschädigt (Bild 54)

Bild 54. Trennwand, oberhalb, beschädigt, ersetzen

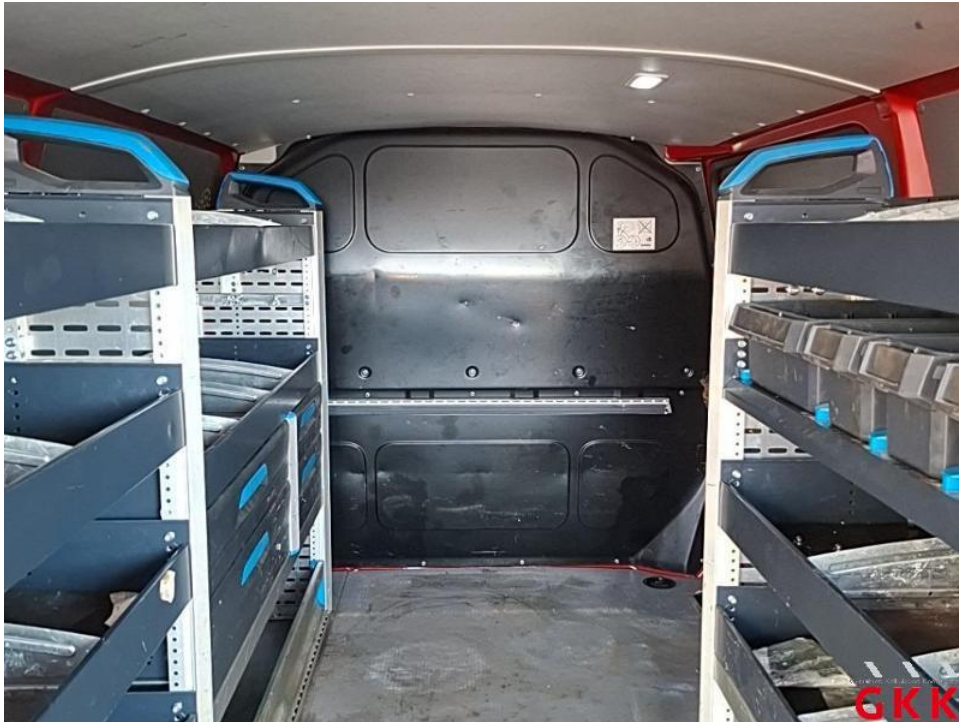
Trennwand unterhalb, beschädigt (Bild 55)

Bild 55. Trennwand, unterhalb, beschädigt, ersetzen

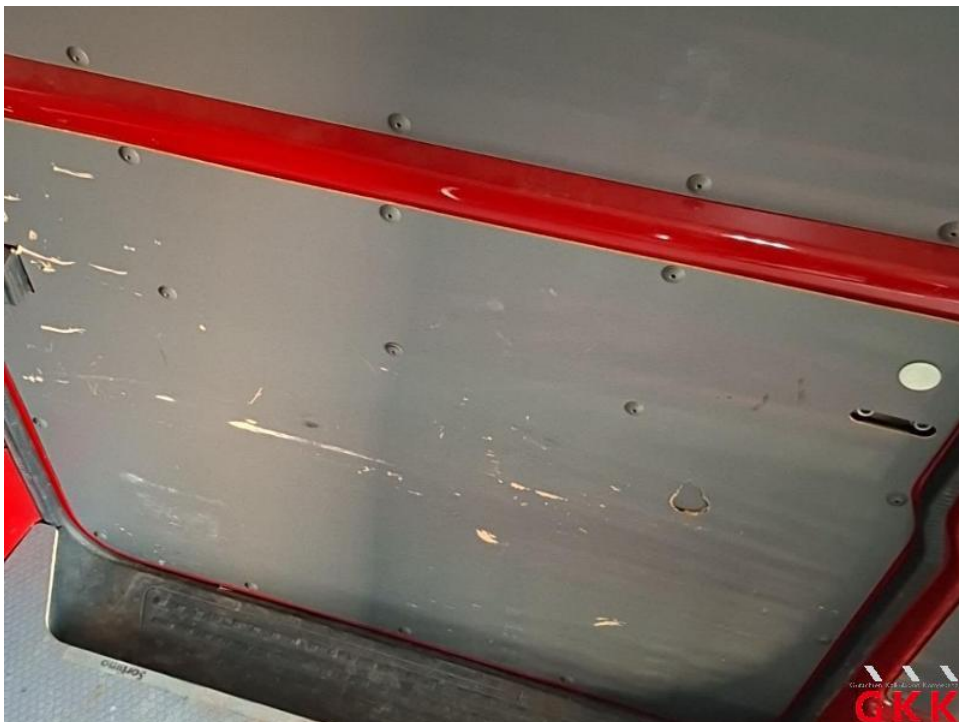
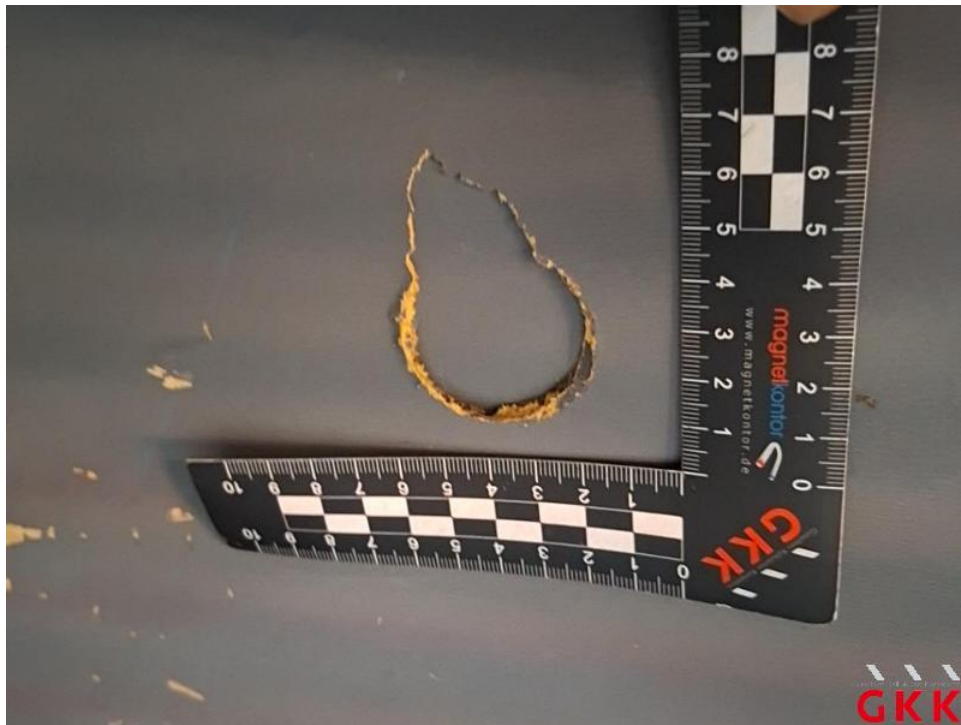
Schiebetür rechts Innenverkleidung, beschädigt (Bild 56, Bild 57)

Bild 56. Schiebetür rechts, Innenverkleidung, beschädigt, ersetzen

Bild 57. Schiebetür rechts, Innenverkleidung, beschädigt, ersetzen
