# Zustandsbericht

| Hersteller / Modell | BYD ATTO 3 Design | | |
| Kennzeichen | | Fahrgestellnummer | LGXCE4CB1N2067224 |

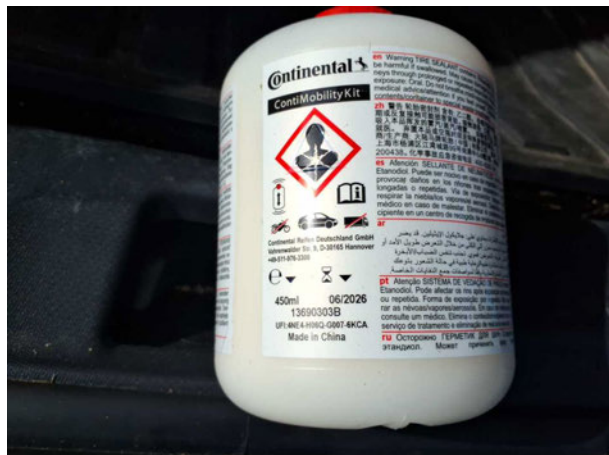
| Nr. | Bauteilgruppe | Beschreibung |
|---|---|---|
| 1 | Ausrüstung | Tirefit Füllmittel - abgelaufen - erneuern |

**Beschädigung #1:** Ausrüstung: Tirefit Füllmittel - abgelaufen - erneuern

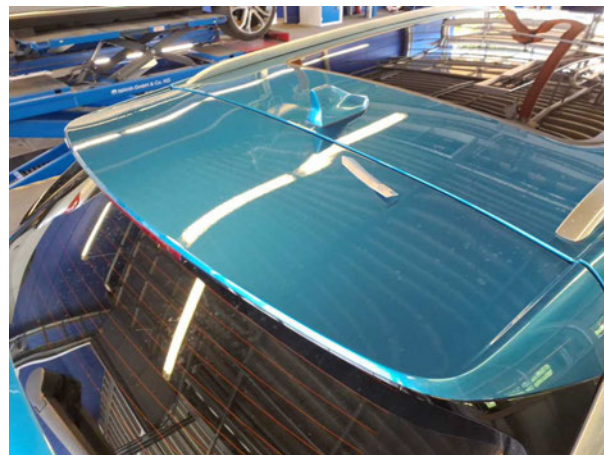
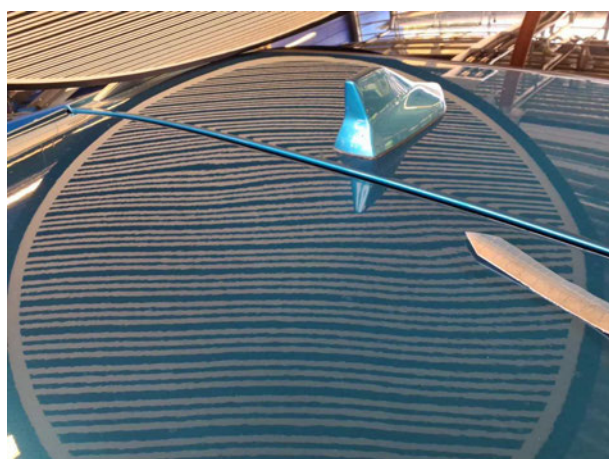
| Nr. | Bauteilgruppe | Beschreibung |
|---|---|---|
| 2 | Heckklappe/-tür | Heckspoiler - Delle(n) - sanft instandsetzen |

**Beschädigung #2:** Heckklappe/-tür: Heckspoiler - Delle(n) - sanft instandsetzen

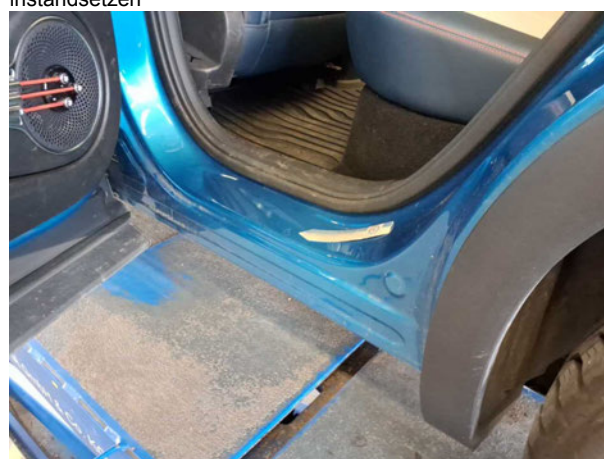
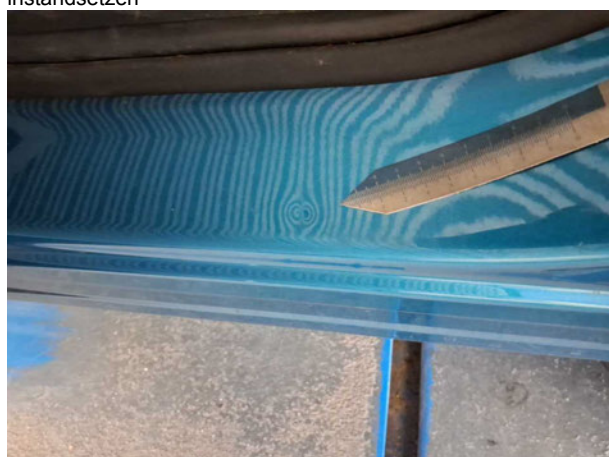
| Nr. | Bauteilgruppe | Beschreibung |
|---|---|---|
| 3 | Schweller links | Einstieg - Delle(n) - sanft instandsetzen |

**Beschädigung #3:** Schweller links: Einstieg - Delle(n) - sanft instandsetzen

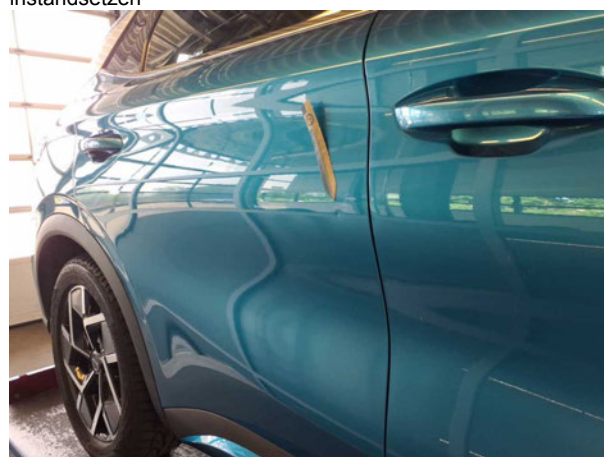
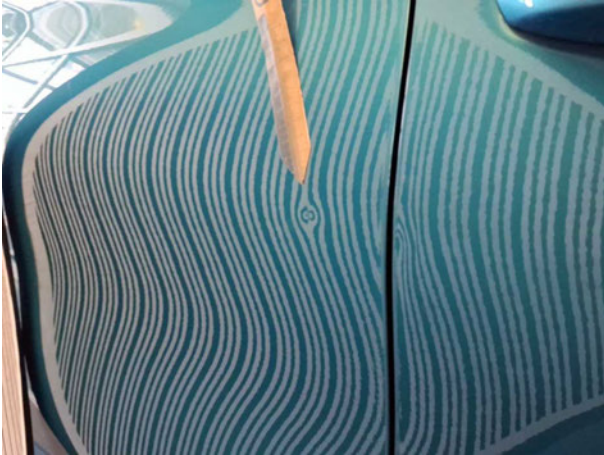
| Nr. | Bauteilgruppe | Beschreibung |
|---|---|---|
| 4 | Tür hinten rechts | Tür - Delle(n) - sanft instandsetzen |

**Beschädigung #4:** Tür hinten rechts: Tür - Delle(n) - sanft instandsetzen

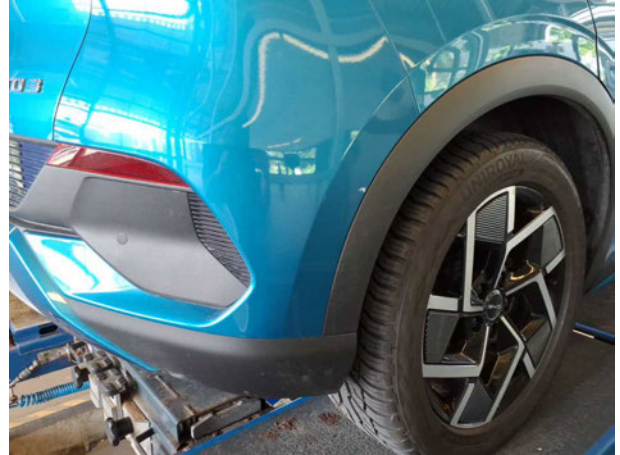
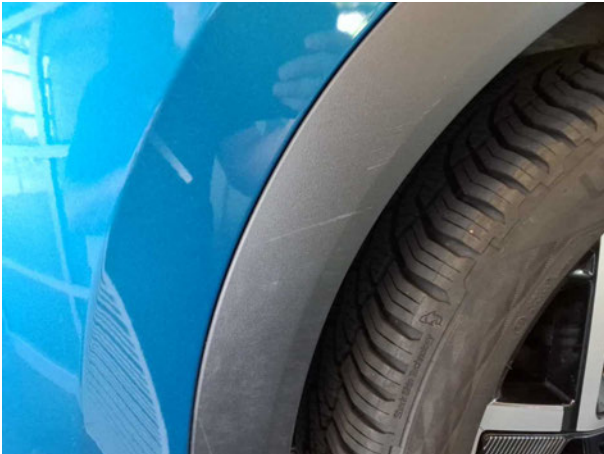
| Nr. | Bauteilgruppe | Beschreibung |
|---|---|---|
| 5 | Seitenwand rechts | Kotflügel hinten rechts - verkratzt / verschürft - erneuern |

**Beschädigung #5:** Seitenwand rechts: Kotflügel hinten rechts - verkratzt / verschürft - erneuern

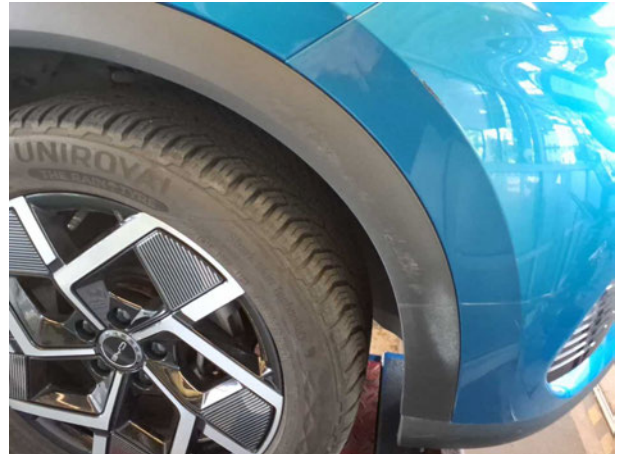
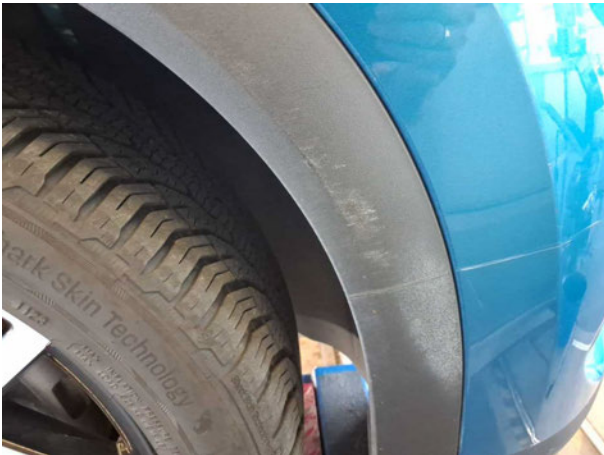
| Nr. | Bauteilgruppe | Beschreibung |
|---|---|---|
| 6 | Kotflügel rechts | Radhausverbreiterung - verkratzt / verschürft - erneuern |

**Beschädigung #6:** Kotflügel rechts: Radhausverbreiterung - verkratzt / verschürft - erneuern

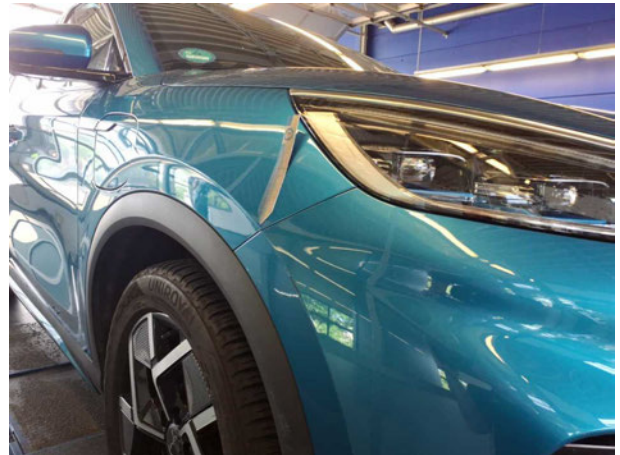
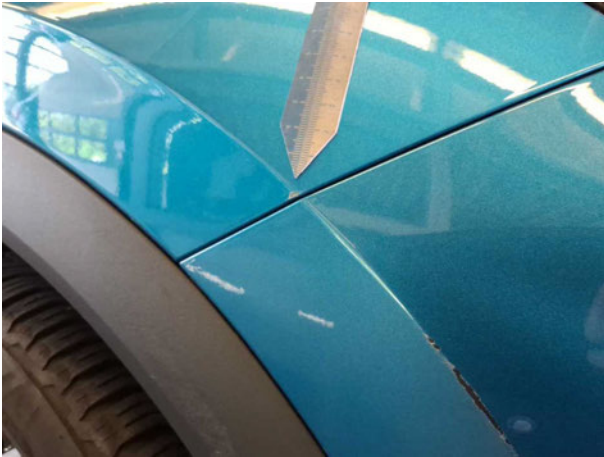
| Nr. | Bauteilgruppe | Beschreibung |
|---|---|---|
| 7 | Kotflügel rechts | Kotflügel rechts - Kratzer - Smart Repair |

**Beschädigung #7:** Kotflügel rechts: Kotflügel rechts - Kratzer - Smart Repair

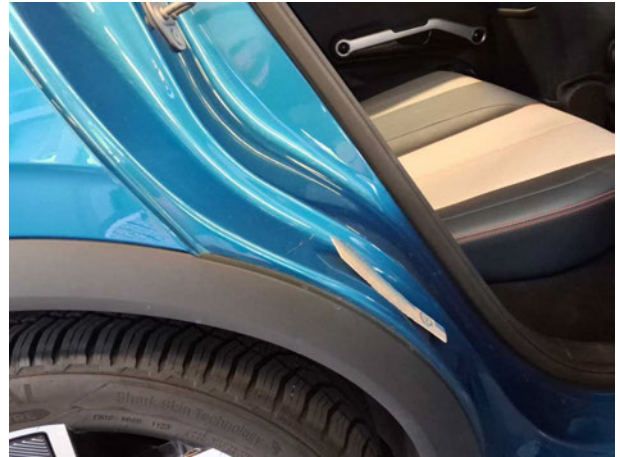
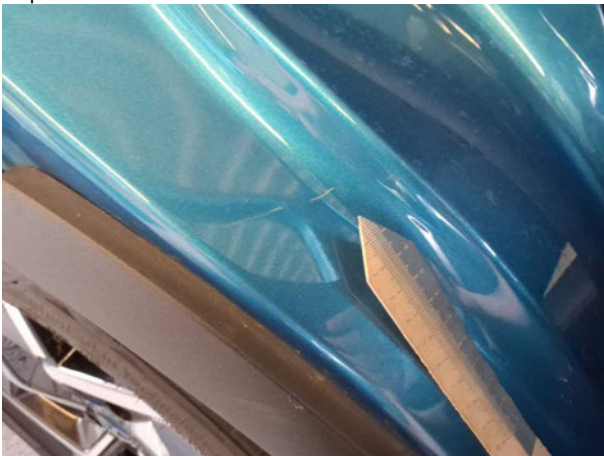
| Nr. | Bauteilgruppe | Beschreibung |
|---|---|---|
| 8 | Karosserie | C-Säule rechts - Kratzer - Smart Repair |

**Beschädigung #8:** Karosserie: C-Säule rechts - Kratzer - Smart Repair

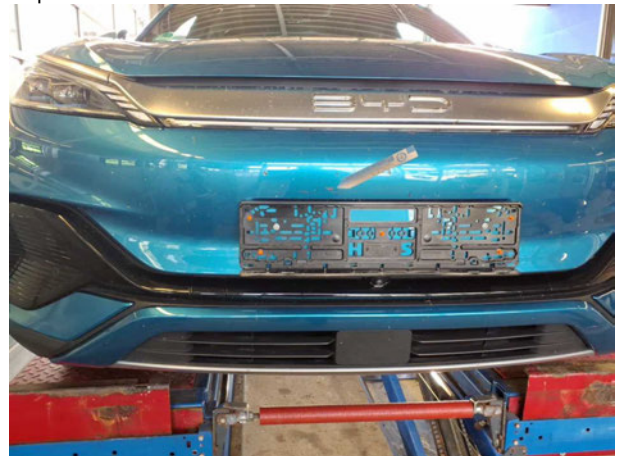
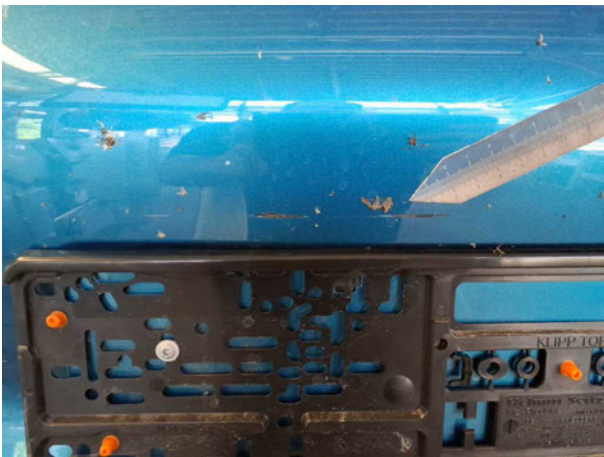
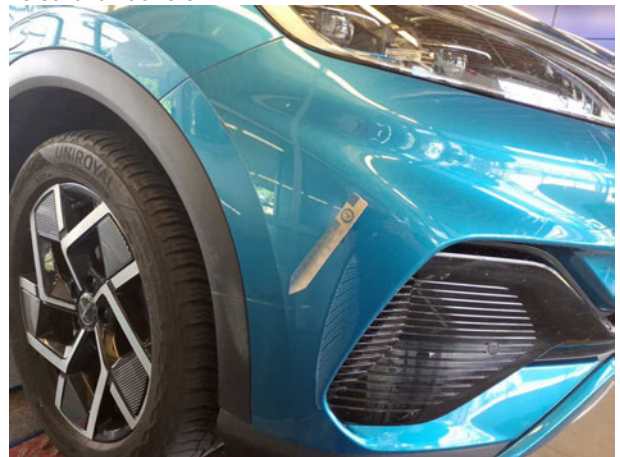
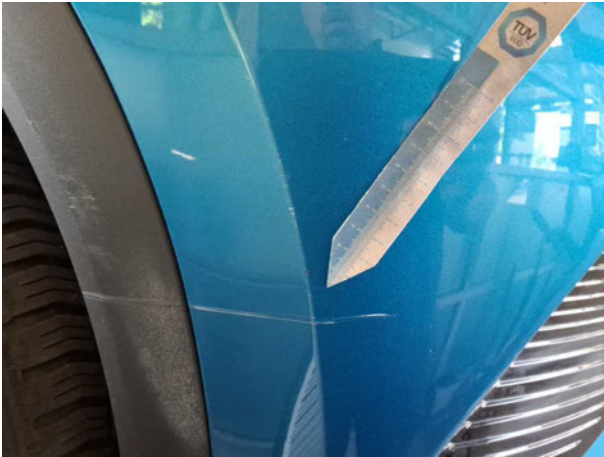
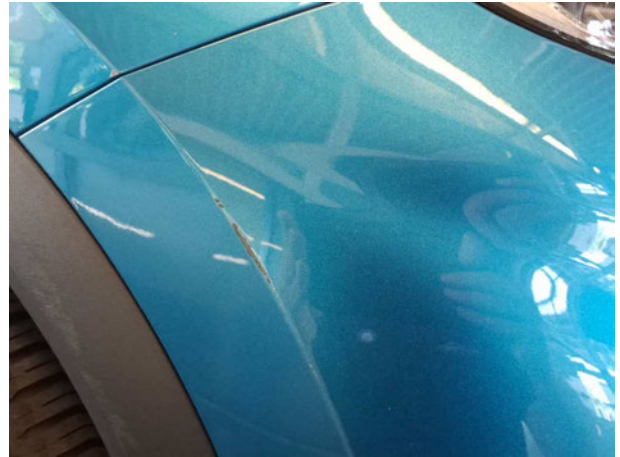
| Nr. | Bauteilgruppe | Beschreibung |
|---|---|---|
| 9 | Stoßfänger vorn | Stoßfänger vorn - verkratzt / verschürft - lackieren |

**Beschädigung #9:** Stossfänger vorn: Stossfänger vorn - verkratzt / verschürft - lackieren

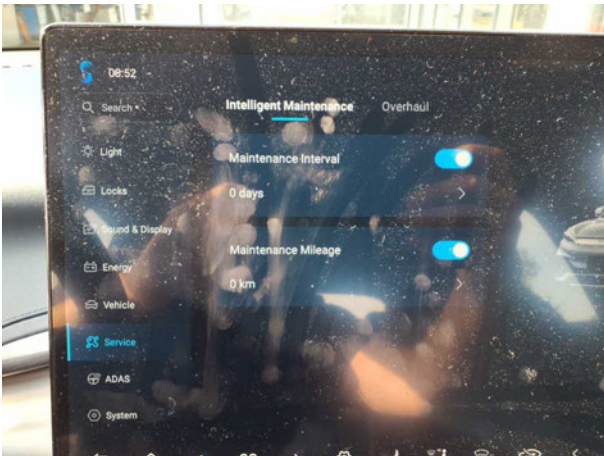
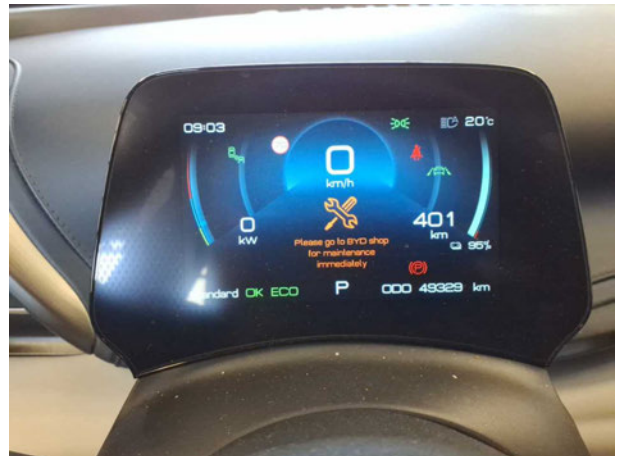
| Nr. | Bauteilgruppe | Beschreibung |
|---|---|---|
| 10 | Sonstiges | Inspektion/Wartung - fällig - durchführen |

**Beschädigung #10:** Sonstiges: Inspektion/Wartung - fällig - durchführen

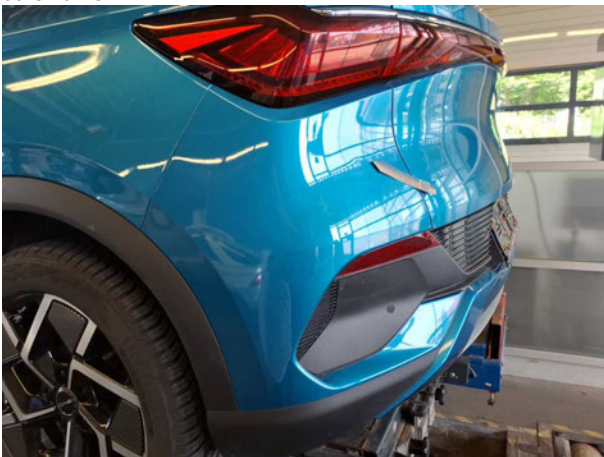
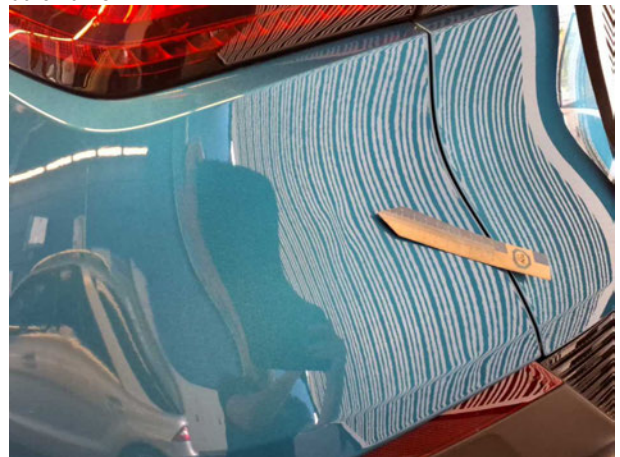
| Nr. | Bauteilgruppe | Beschreibung |
|---|---|---|
| 11 | Stoßfänger hinten | Stoßfänger hinten links - Delle(n) - instandsetzen und lackieren |

**Beschädigung #11:** Stossfänger hinten: Stossfänger hinten links - Delle(n) - instandsetzen und lackieren

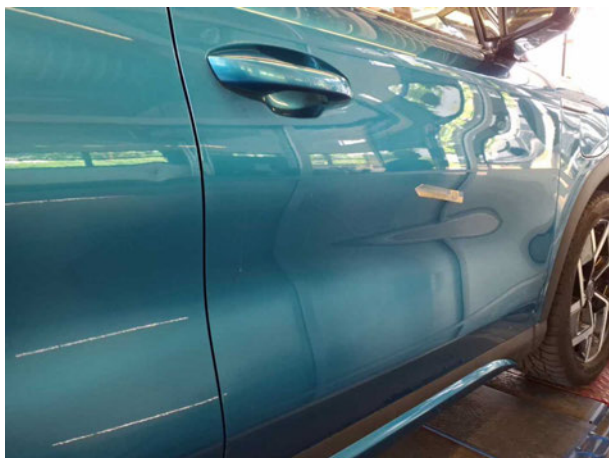
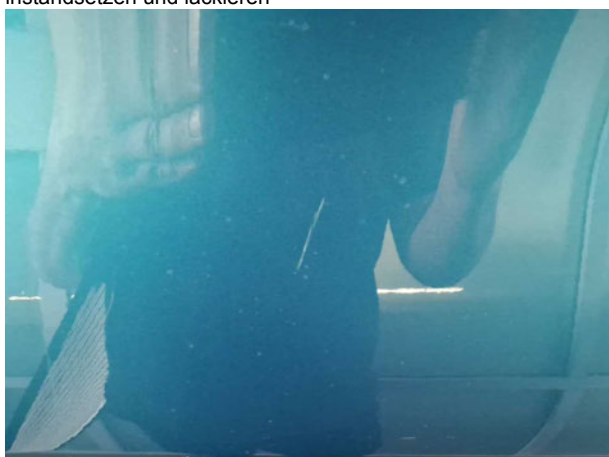
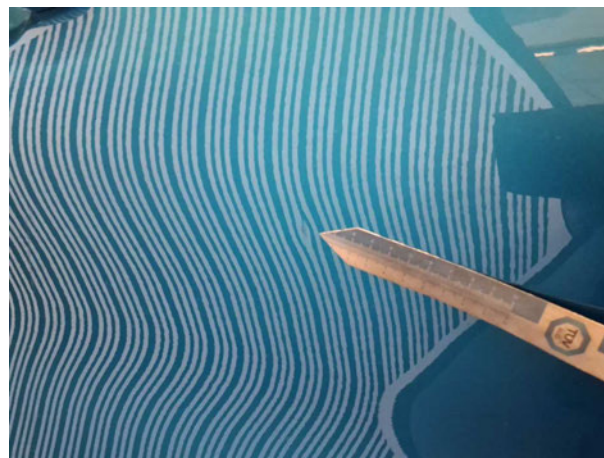
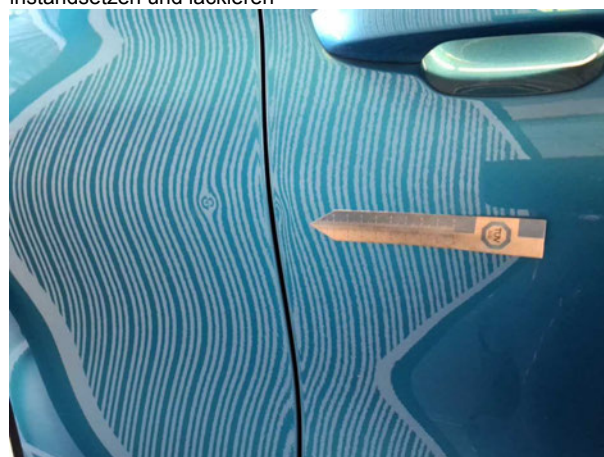
| Nr. | Bauteilgruppe | Beschreibung |
|---|---|---|
| 12 | Tür vorn rechts | Tür - Delle / Lackschaden - instandsetzen und lackieren |

**Beschädigung #12:** Tür vorn rechts: Tür - Delle / Lackschaden - instandsetzen und lackieren

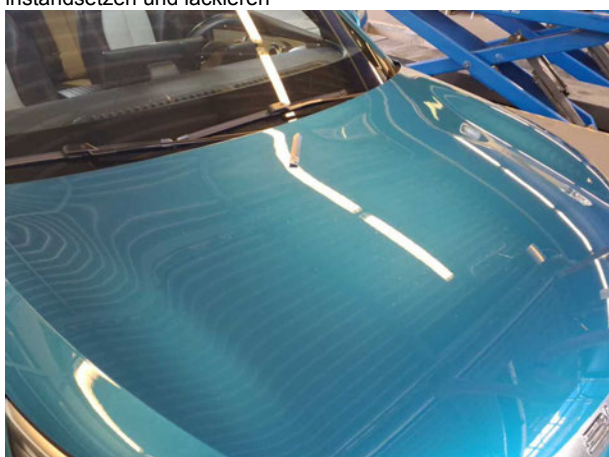
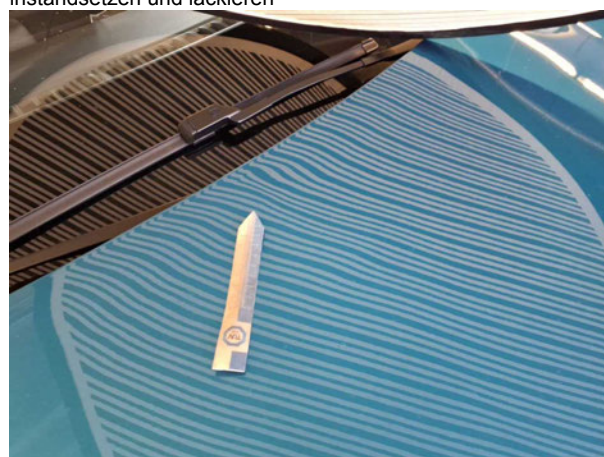
| Nr. | Bauteilgruppe | Beschreibung |
|---|---|---|
| 13 | Motorhaube | Motorhaube - Delle / Lackschaden - instandsetzen und lackieren |

**Beschädigung #13:** Motorhaube: Motorhaube - Delle / Lackschaden - instandsetzen und lackieren
