## Wertgutachten

<b>Ihr Auftrag vom</b>	21.05.2026 durch Raiffeisen-Impuls Fuhrparkmanagement GmbH & Co. KG
<b>Besichtigungsort</b>	36272 Niederaula, Industriestraße 11
<b>Besichtigungsdatum</b>	08.06.2026
<b>Referenznummern</b>	0002066583

<b>Fahrzeugident.-Nr.</b>	<b>W0VZT8GP7N1043628</b>		
<b>Fahrzeugart</b>	PKW - Kombilimousine	<b>Farbton / Lackart</b>	Mondsteingrau / Metallic
<b>Hersteller</b>	Opel	<b>Nächste HU</b>	05/2028
<b>Typ / Verkaufsbez.</b>	Insignia B Sports Tourer 2.0 CDTI Business	<b>Laufleistung abgelesen</b>	75.094 km
<b>Erstzulassung</b>	13.01.2023	<b>Emissionsklasse</b>	Euro 6d
<b>Getriebe / Gänge</b>	Automatik / 8	<b>Sitzplätze / Türen</b>	5 / 5
<b>Achsen / angetrieben</b>	2 / 1	<b>Anzahl Besitzer</b>	unbekannt
<b>Motorart</b>	Reihenmotor / Diesel	<b>Hubraum / Nennleistung</b>	1.995 ccm / 128 KW
<b>Antriebsart</b>	Frontantrieb

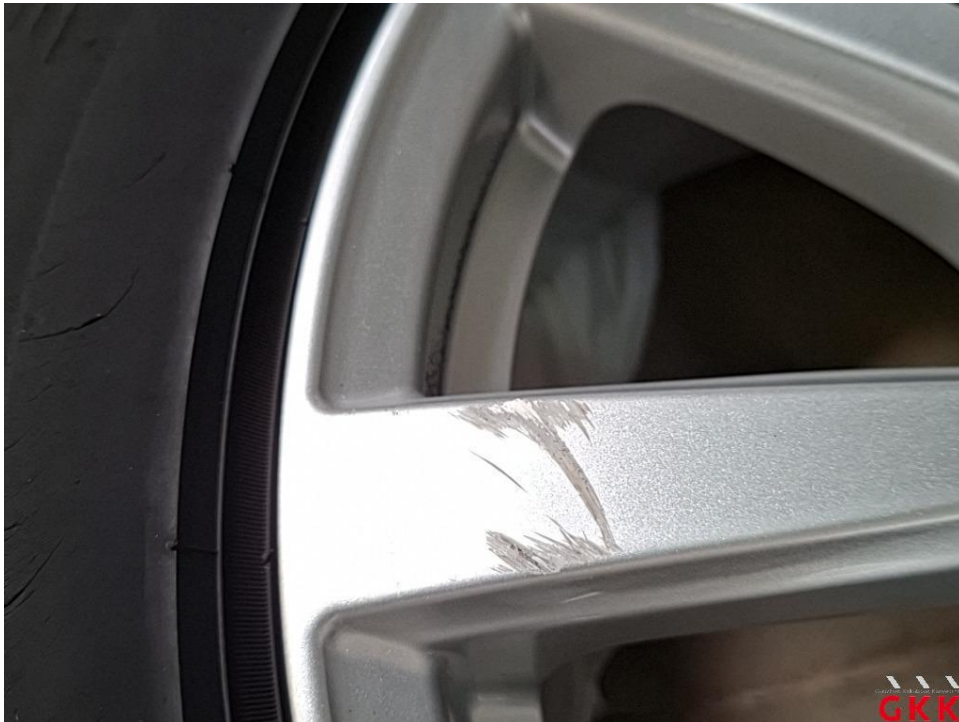
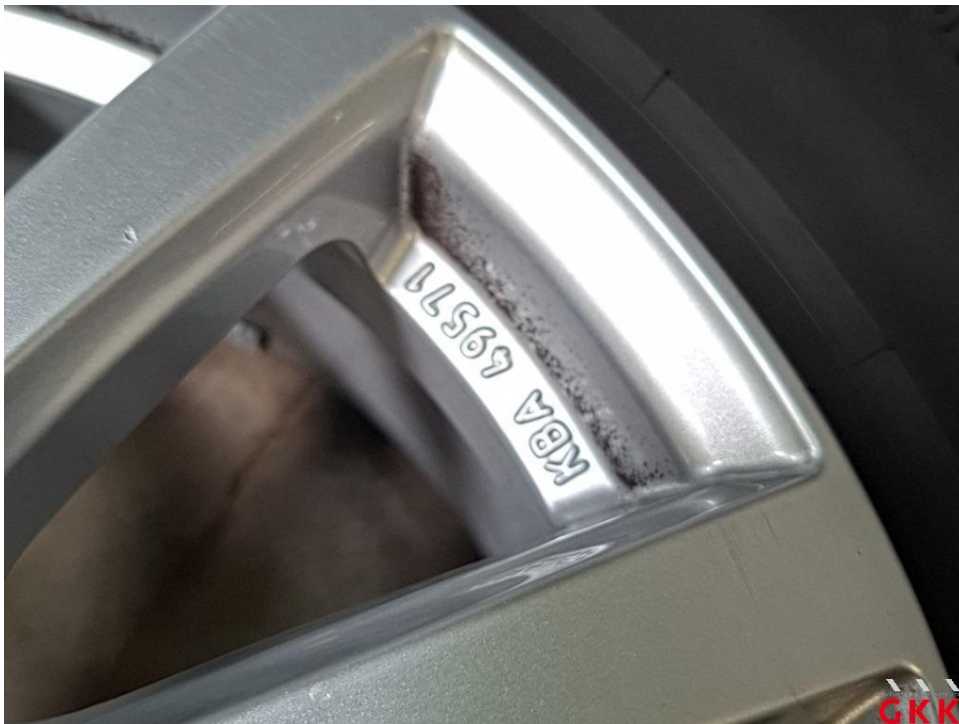
Front (Angaben ohne MwSt.)	Reparaturkosten	MW
Stoßfänger vorne Verkleidung -lackiert-, verkratzt, lackieren (Bild 21, Bild 22, Bild 23)	937,14 €	562,28 €
Motorhaube, Steinschlag, lackieren (Bild 18, Bild 19, Bild 20)	1076,28 €	645,77 €
Frontscheibe beheizt mit Regensensor und Frontkamera, Steinschlag, Gebrauchsspur	0,00 €	0,00 €
Dach (Angaben ohne MwSt.)	Reparaturkosten	MW
Dach, beschädigt, kalt drücken (Bild 24, Bild 25, Bild 26)	120,00 €	120,00 €
Reifen, Felgen, Radkappen (Angaben ohne MwSt.)	Reparaturkosten	MW
LM-Rad 1 x beiliegend, beschädigt, ersetzen (Bild 16, Bild 17)	330,40 €	330,40 €

Bild 16 LM-Rad, 1 x beiliegend, beschädigt, ersetzen

Bild 17 LM-Rad, 1 x beiliegend, beschädigt, ersetzen

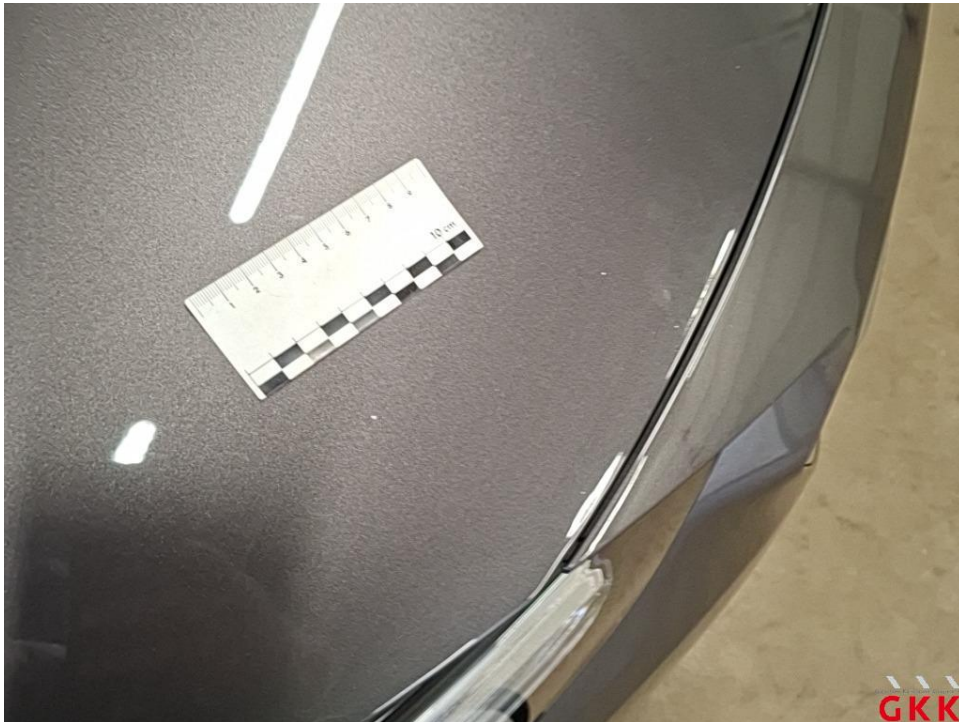
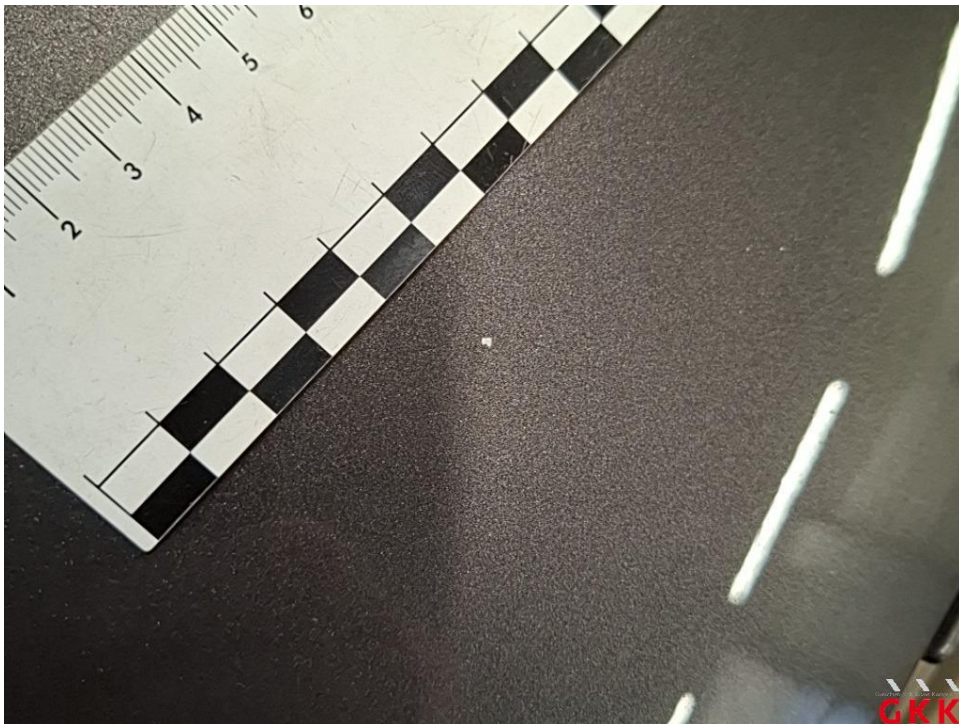
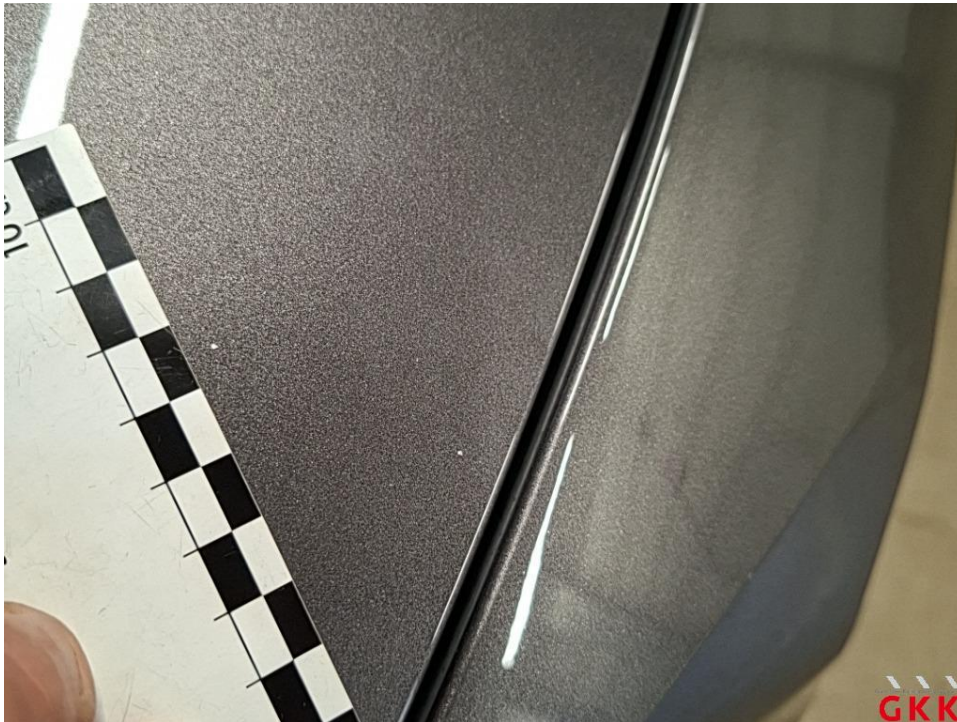
Bild 18 Motorhaube, Steinschlag, lackieren

Bild 19 Motorhaube, Steinschlag, lackieren

Bild 20 Motorhaube, Steinschlag, lackieren

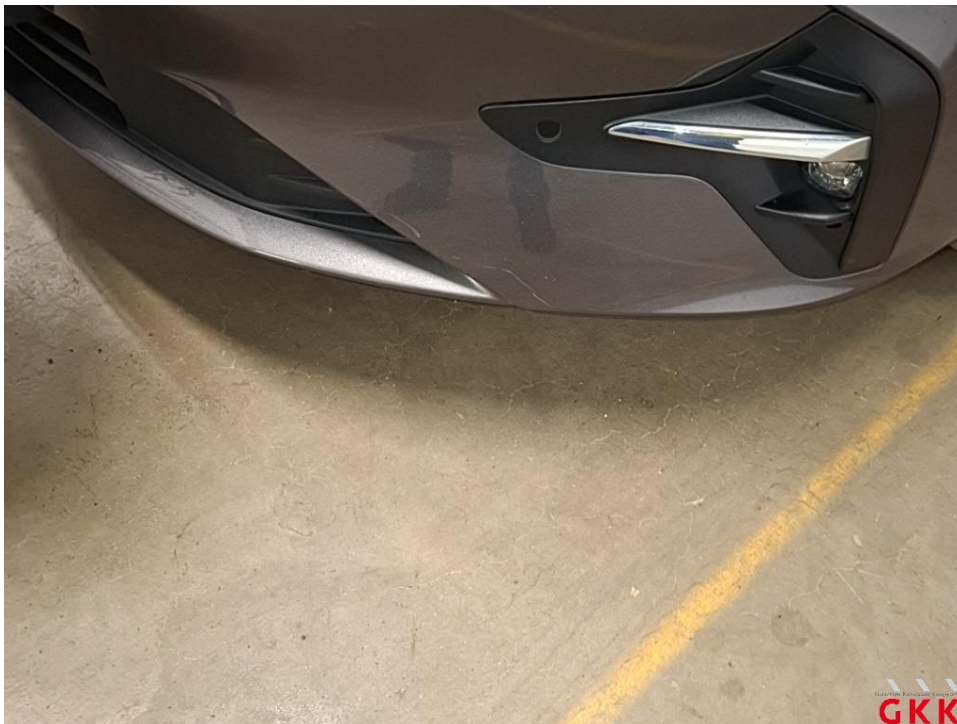
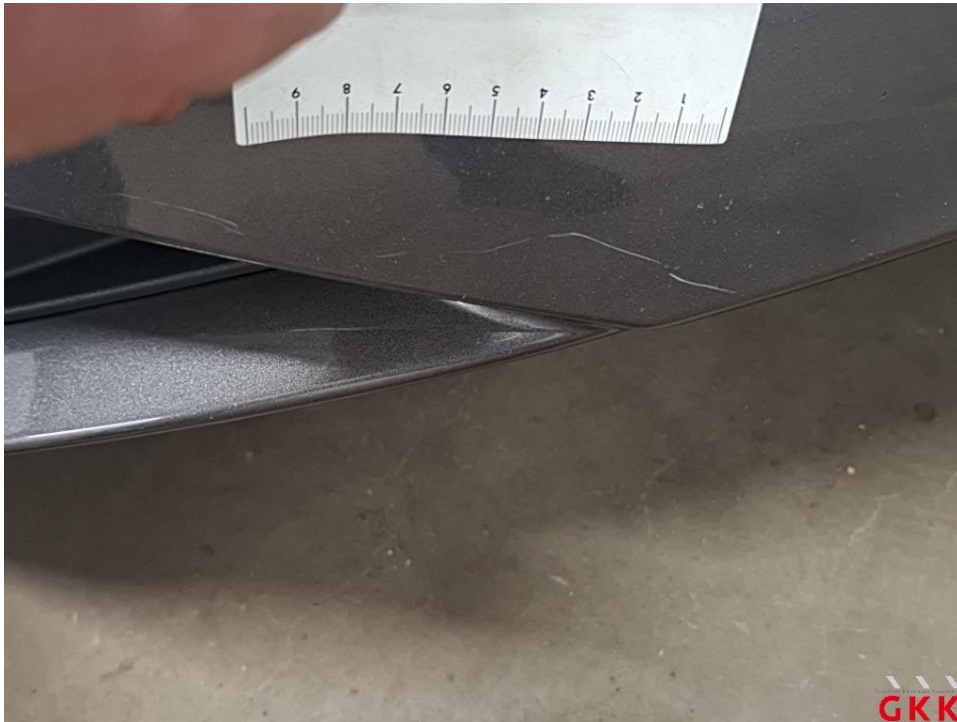
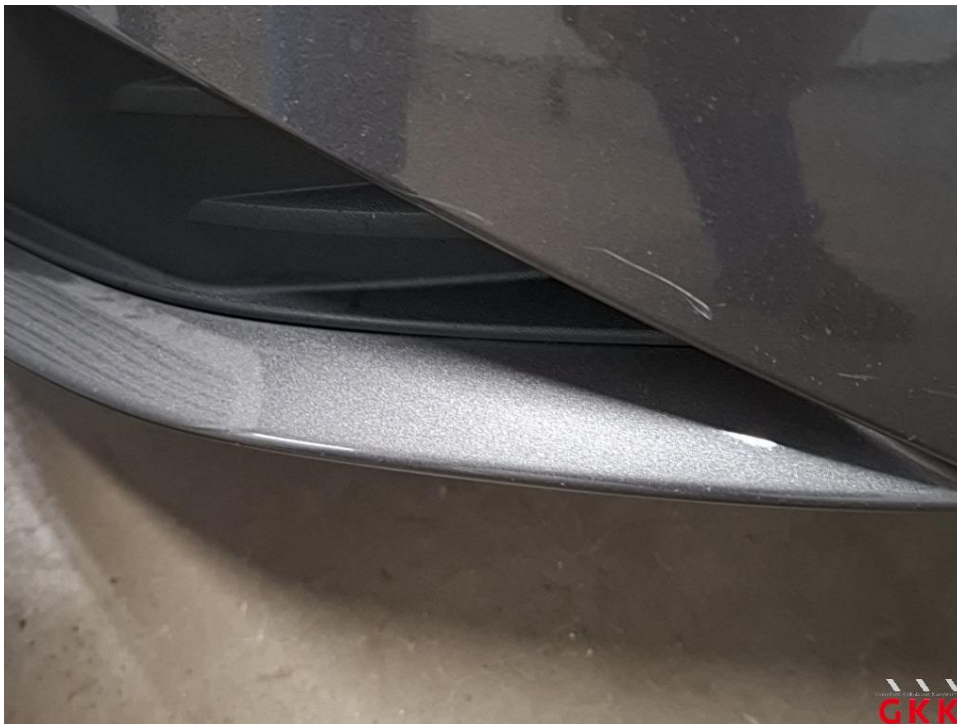
Bild 21 Stoßfänger vorne, Verkleidung -lackiert-, verkratzt, lackieren

Bild 22 Stoßfänger vorne, Verkleidung -lackiert-, verkratzt, lackieren

Bild 23 Stoßfänger vorne, Verkleidung -lackiert-, verkratzt, lackieren

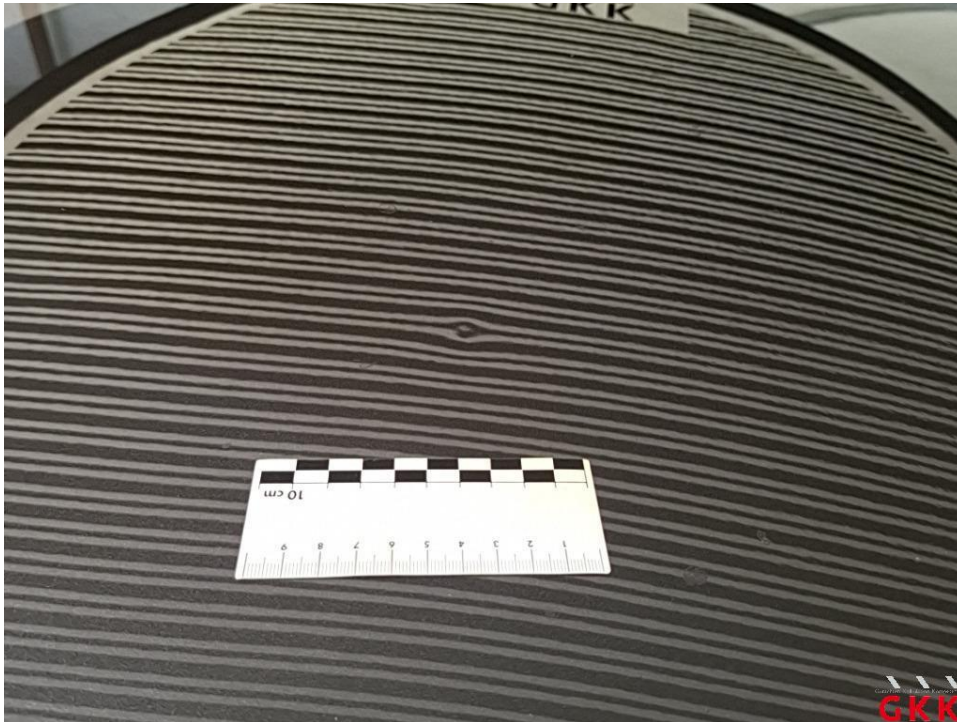
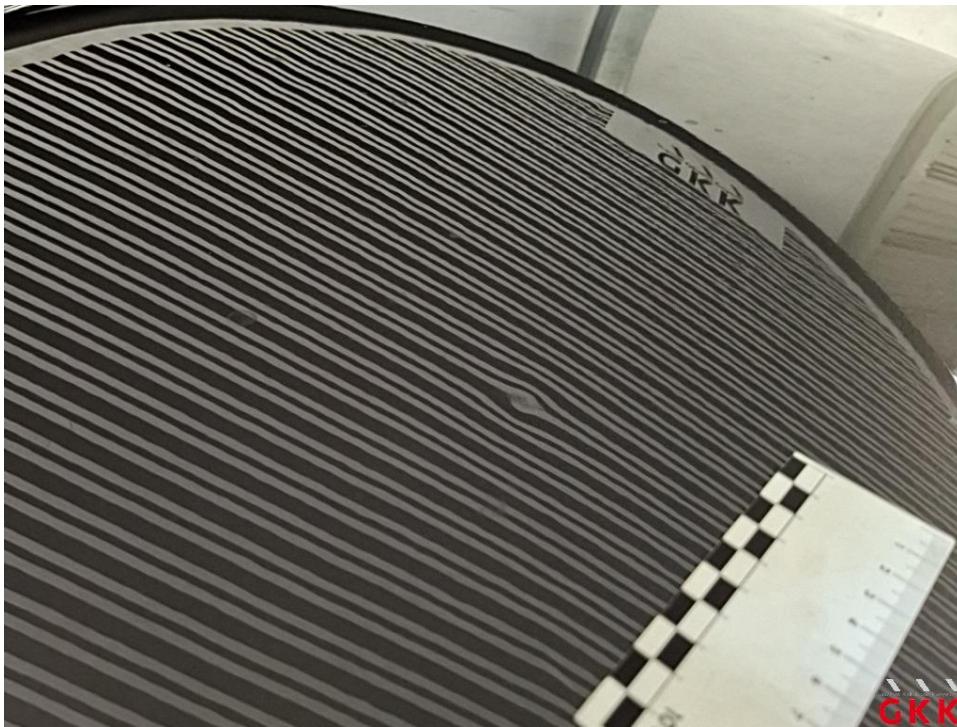
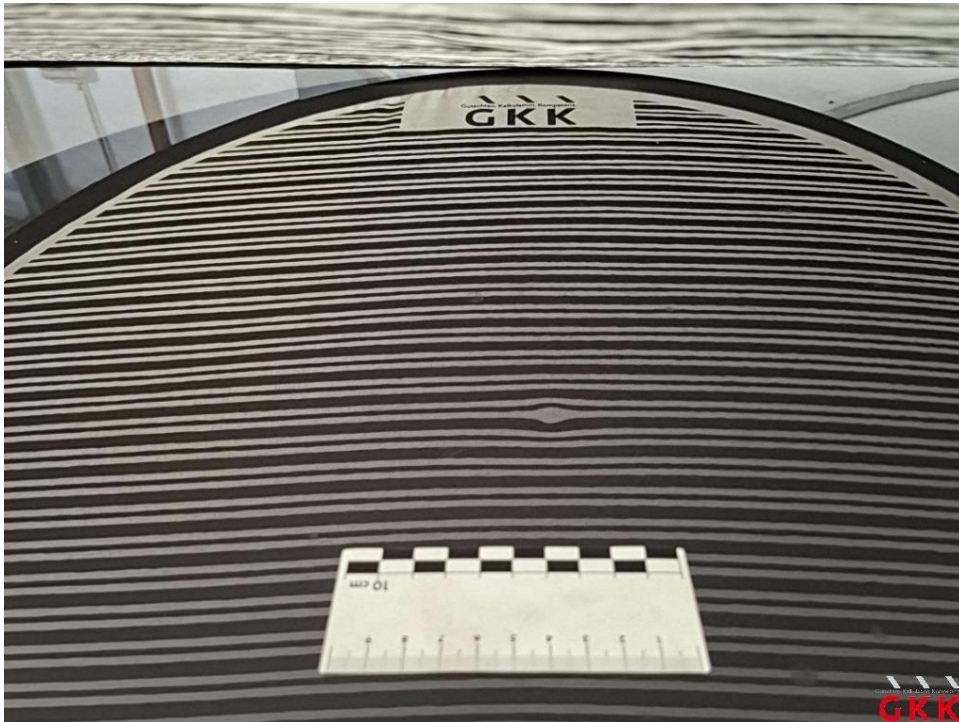
Bild 24 Dach, beschädigt, kalt drücken

Bild 25 Dach, beschädigt, kalt drücken

Bild 26 Dach, beschädigt, kalt drücken
