0.2.1. Handelsbezeichnung: Puma

0.10. Fahrzeug-Identifizierungsnummer: WF02XXERK2ME32123

Zustandsbericht / Minderwertgutachten

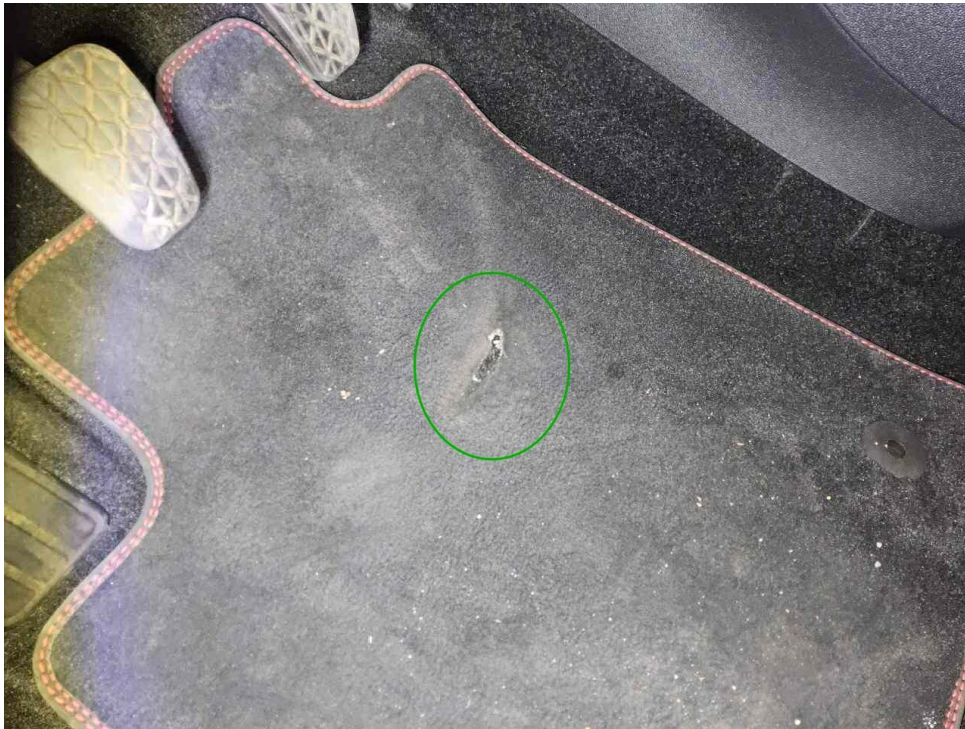
Bild 13 : Fußmatte vorne links beschädigt

1. Fußmatte vorne links beschädigt, erneuern (Bild 13)
2. Türdichtung vorne links beschädigt, erneuern (Bild 14)
3. Türeinstieg vorne links verschrammt und eingedellt, instandsetzen (Bild 15, 16)
4. Tür vorne links innen Dellen/Kratzer, smart repair (Bild 17, 18)
5. Halter an der Heckklappenverkleidung fehlt, erneuern (Bild 19)
6. Bordmappe fehlt, erneuern
7. Motorhaube Delle, drücken (Bild 20)
8. Radhauszierleiste vorne links und rechts verschrammt, lackieren mit Lackaufbau (Bild 21, 22, 23)
9. Stoßfänger vorne verschrammt, smart repair (Bild 24)
10. Radhauszierleiste hinten rechts verschrammt, lackieren mit Lackaufbau (Bild 25)
11. Heckklappe verschrammt und eingedellt, instandsetzen (Bild 26, 27)
12. Türkante vorne links verschrammt, smart repair (Bild 28)

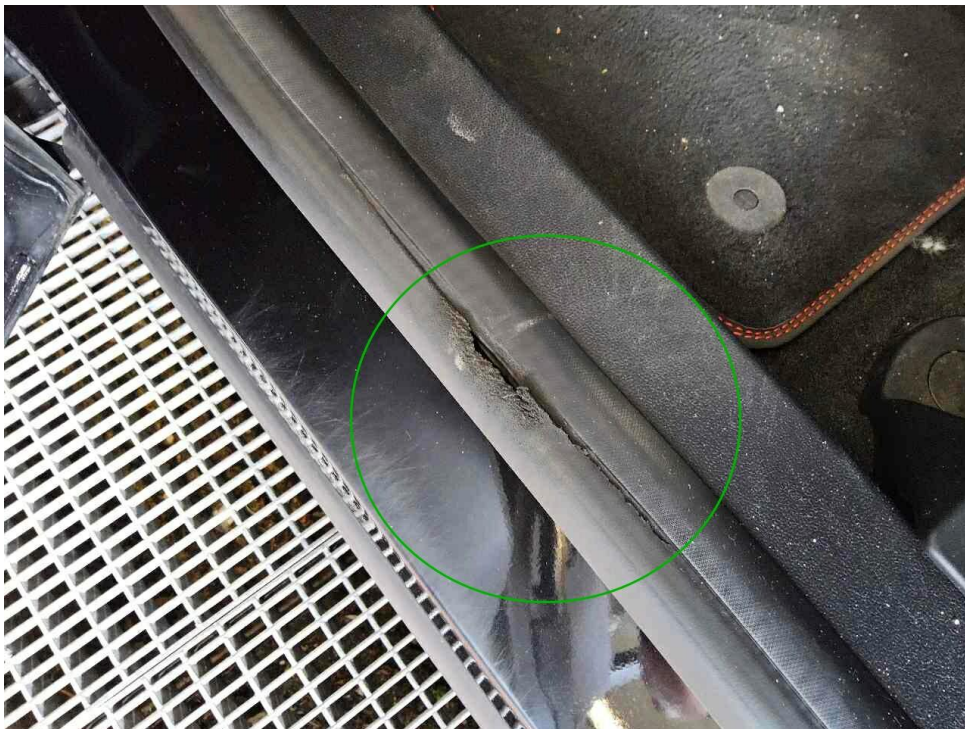
Bild 14 : Türdichtung vorne links beschädigt

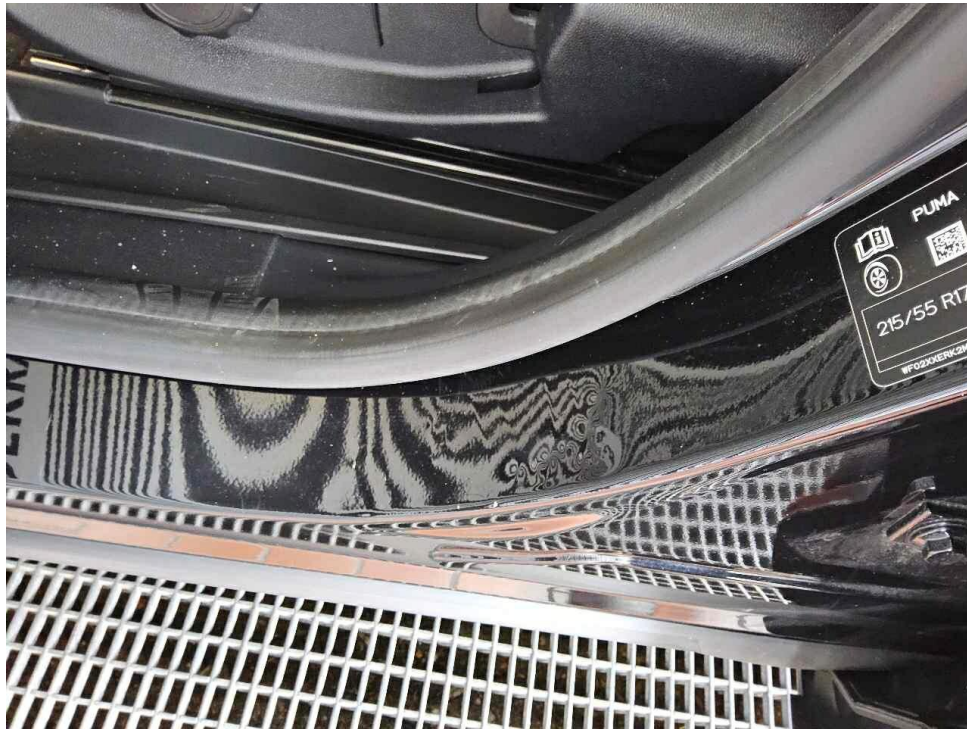
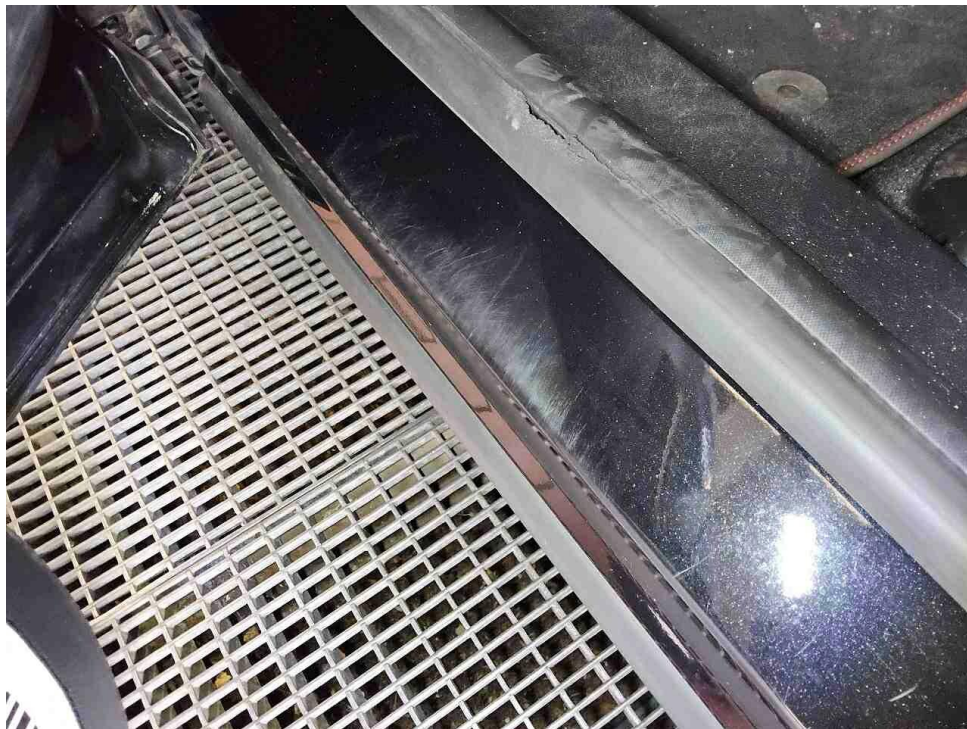
Bild 15 : Türeinstieg vorne links verschrammt und eingedellt

Bild 16 : Türeinstieg vorne links verschrammt und eingedellt

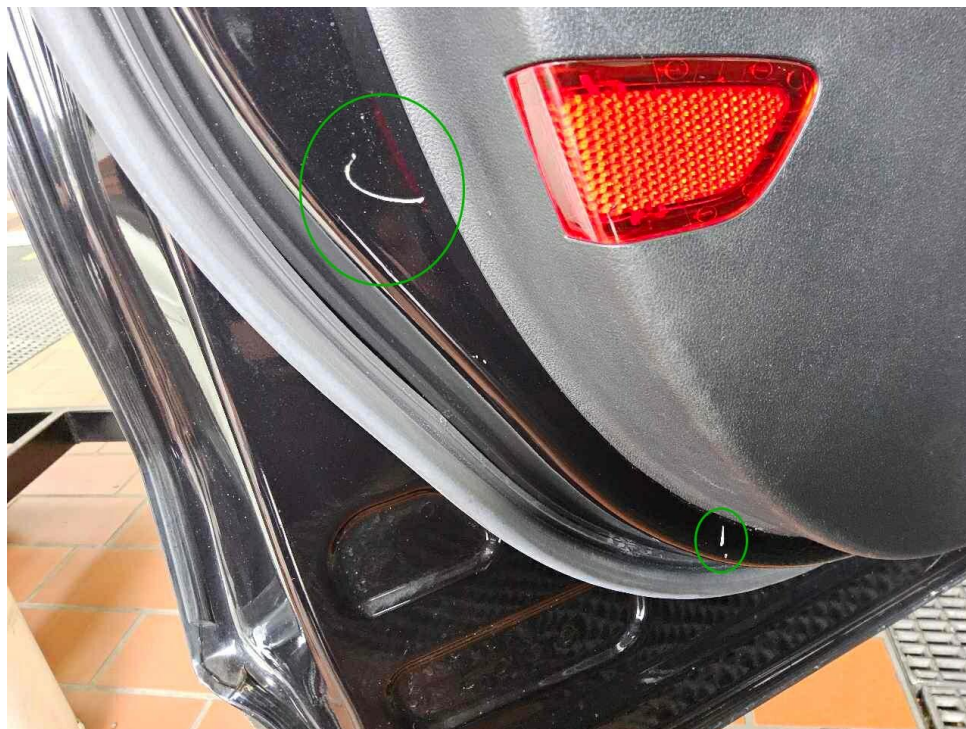
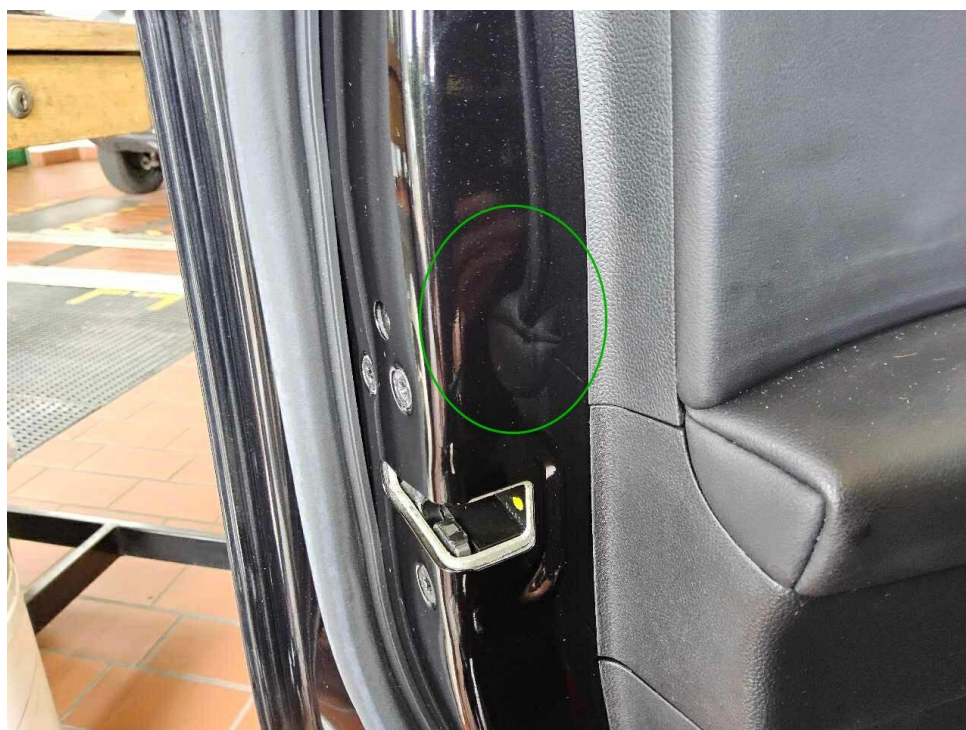
Bild 17 : Tür vorne links innen Dellen/Kratzer

Bild 18 : Tür vorne links innen Dellen/Kratzer

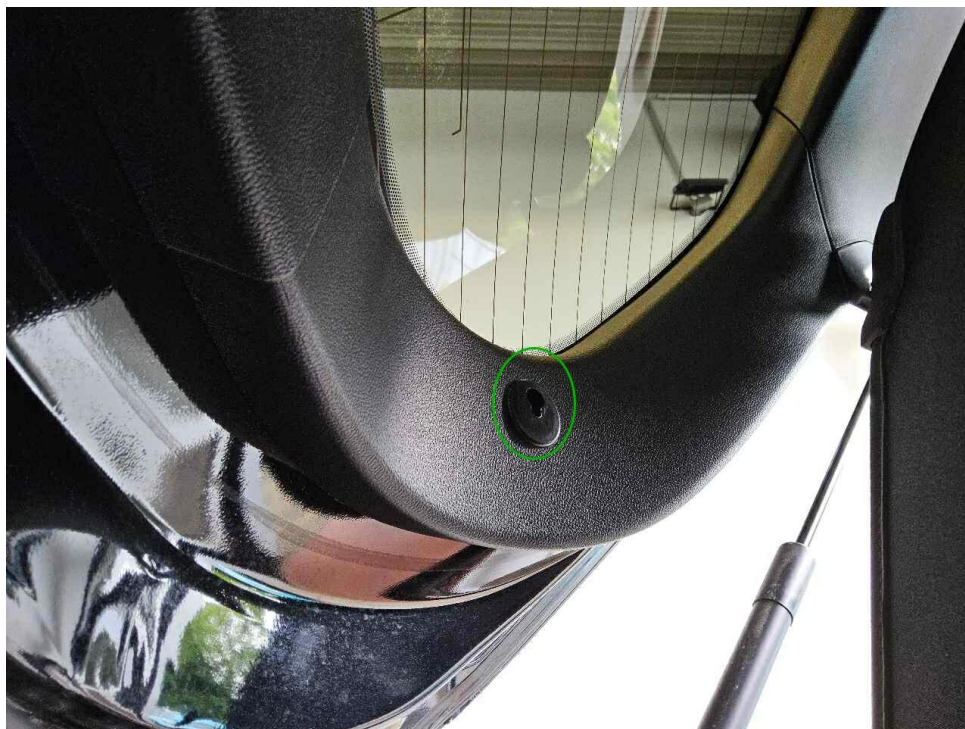
Bild 19 : Halter an der Heckklappenverkleidung fehlt

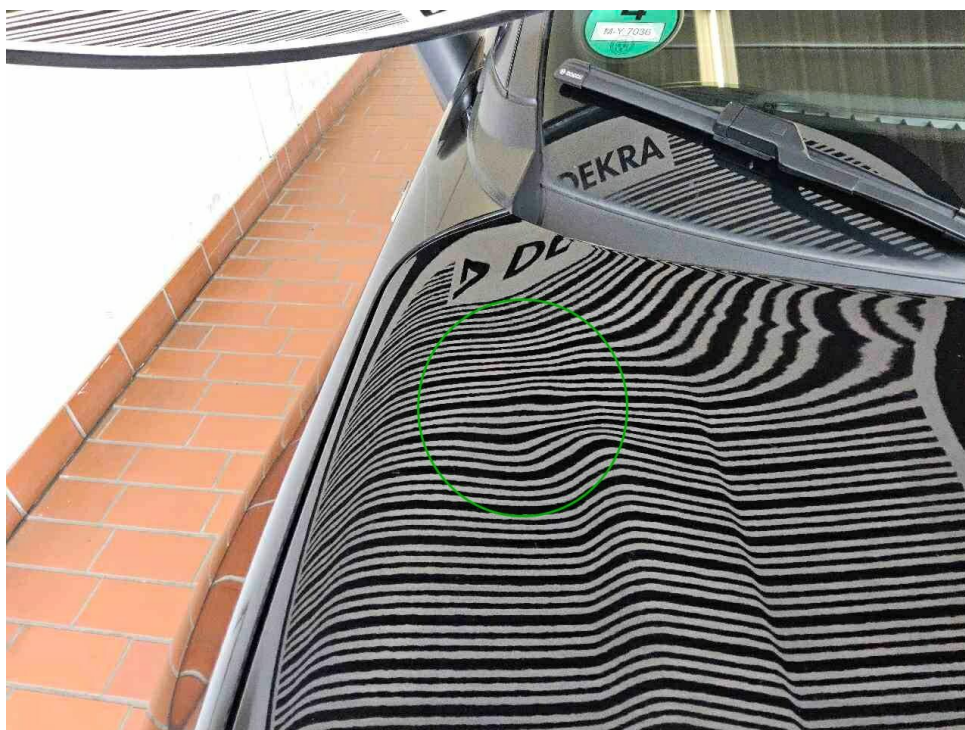
Bild 20 : Motorhaube Delle

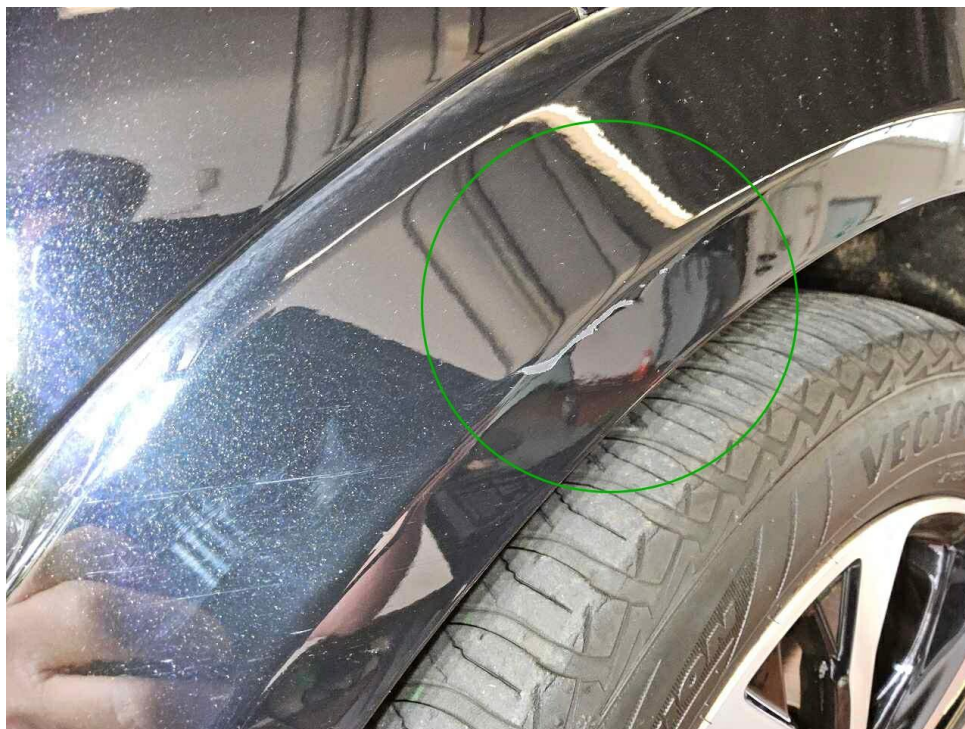
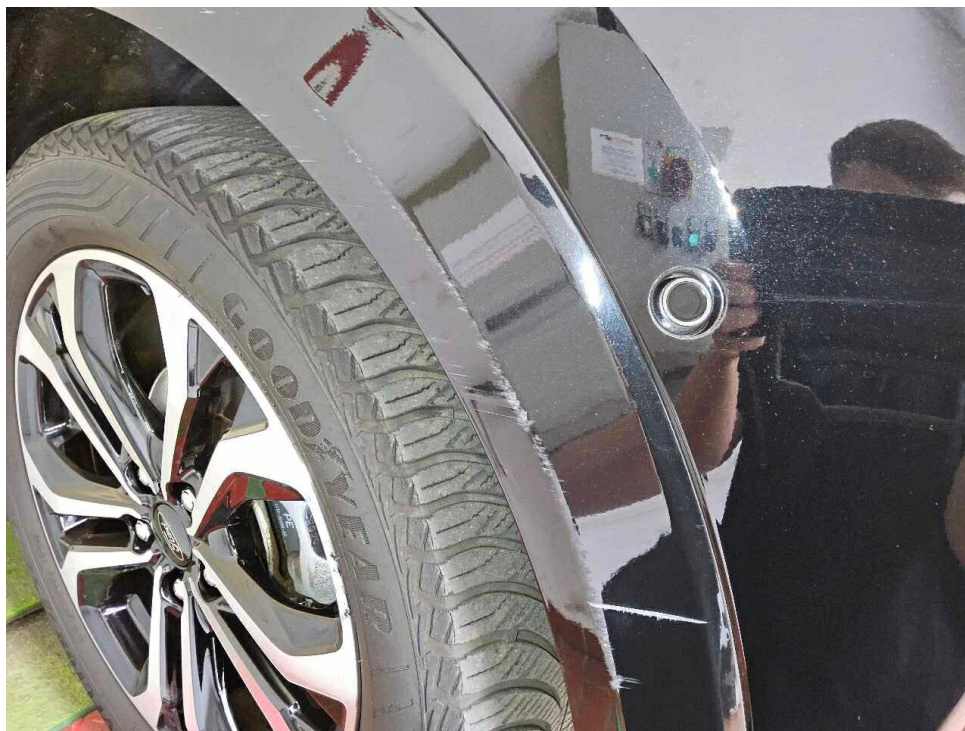
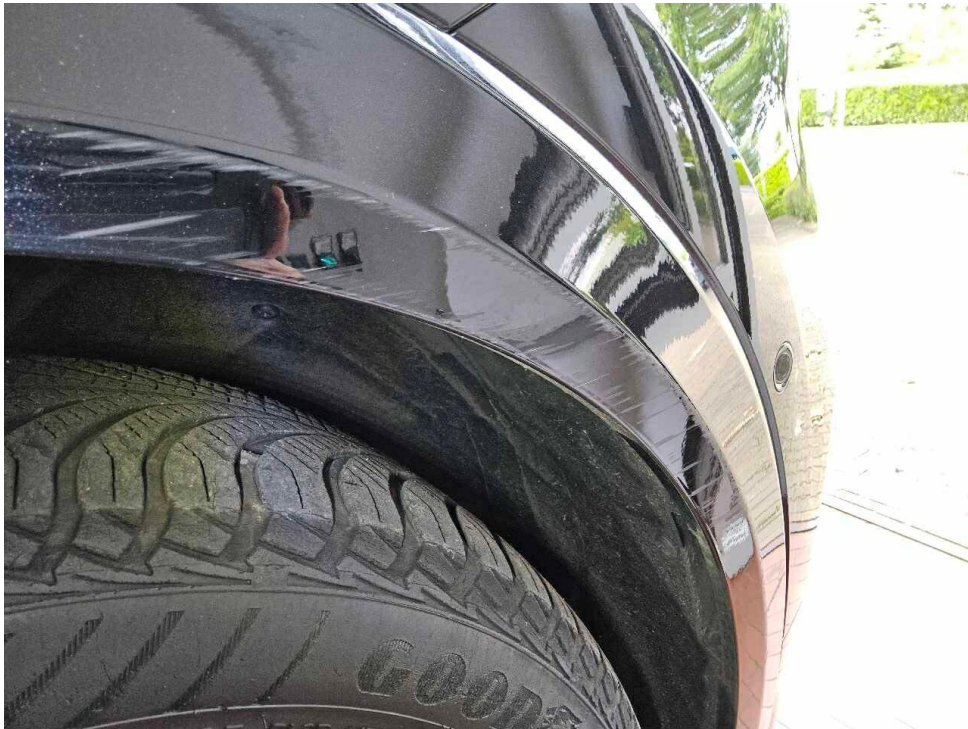
Bild 21 : Radhauszierleiste vorne links und rechts verschrammt

Bild 22 : Radhauszierleiste vorne links und rechts verschrammt

Bild 23 : Radhauszierleiste vorne links und rechts verschrammt

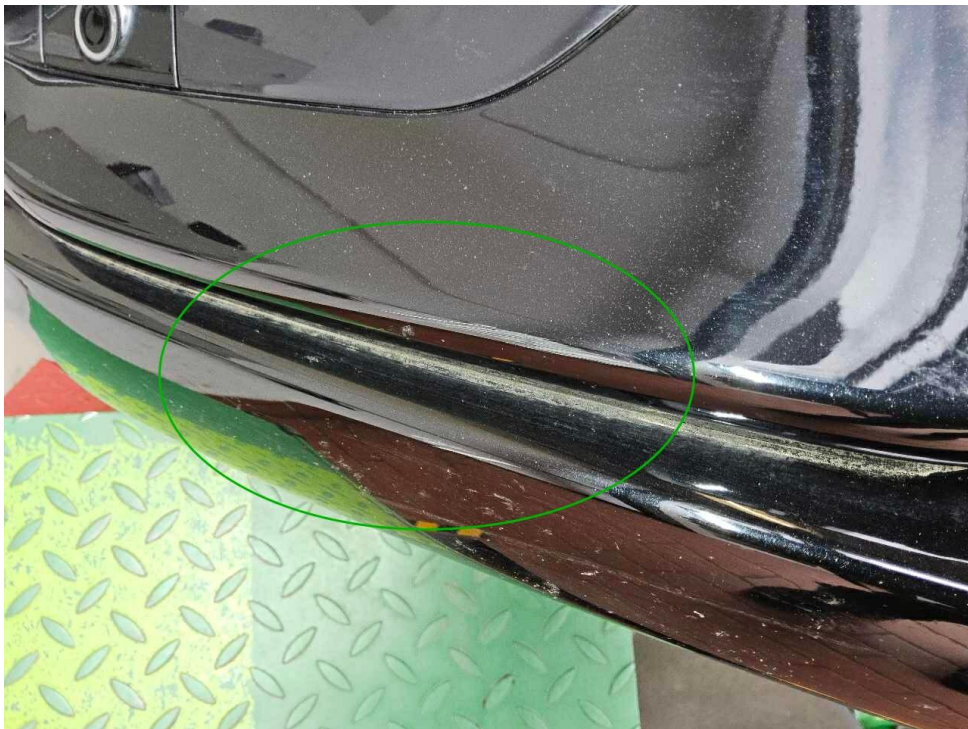
Bild 24 : Stoßfänger vorne verschrammt

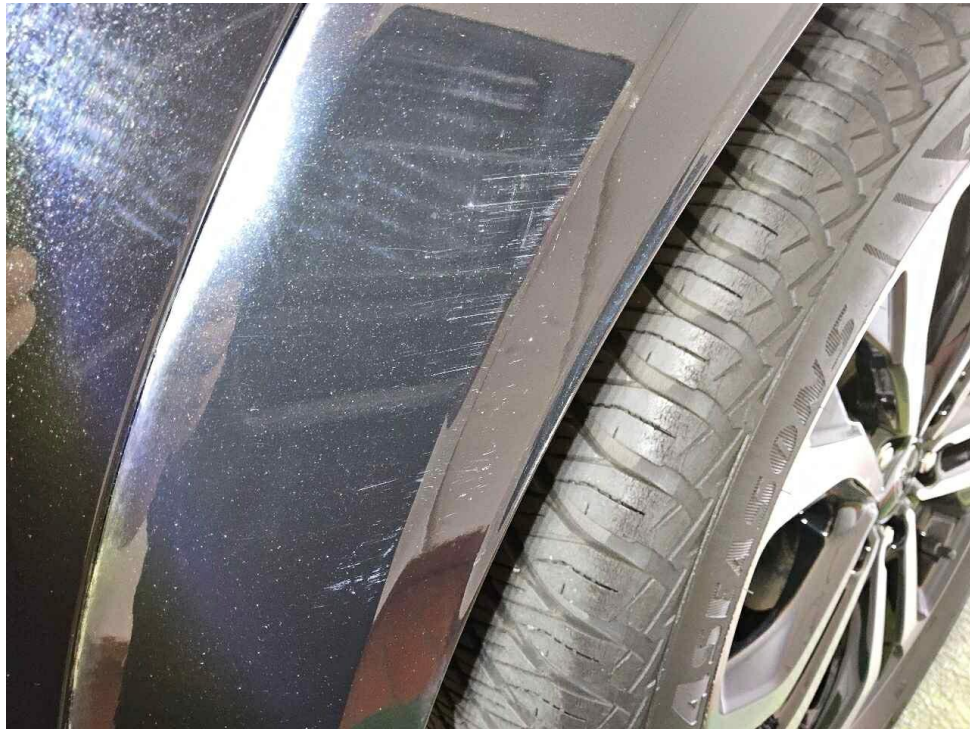
Bild 25 : Radhauszierleiste hinten rechts verschrammt

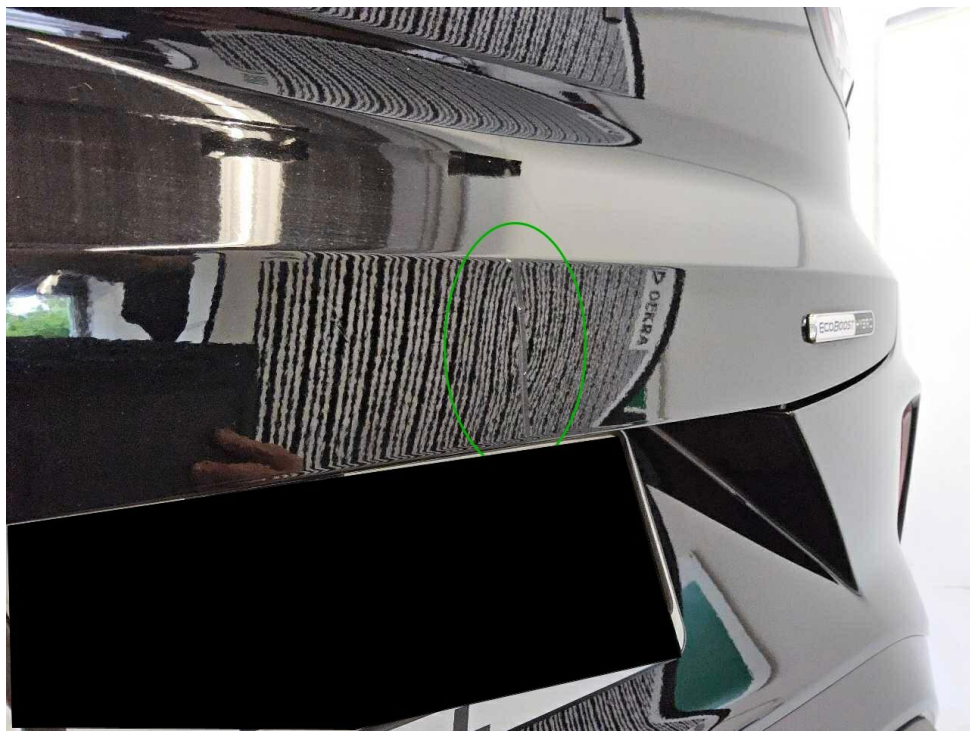
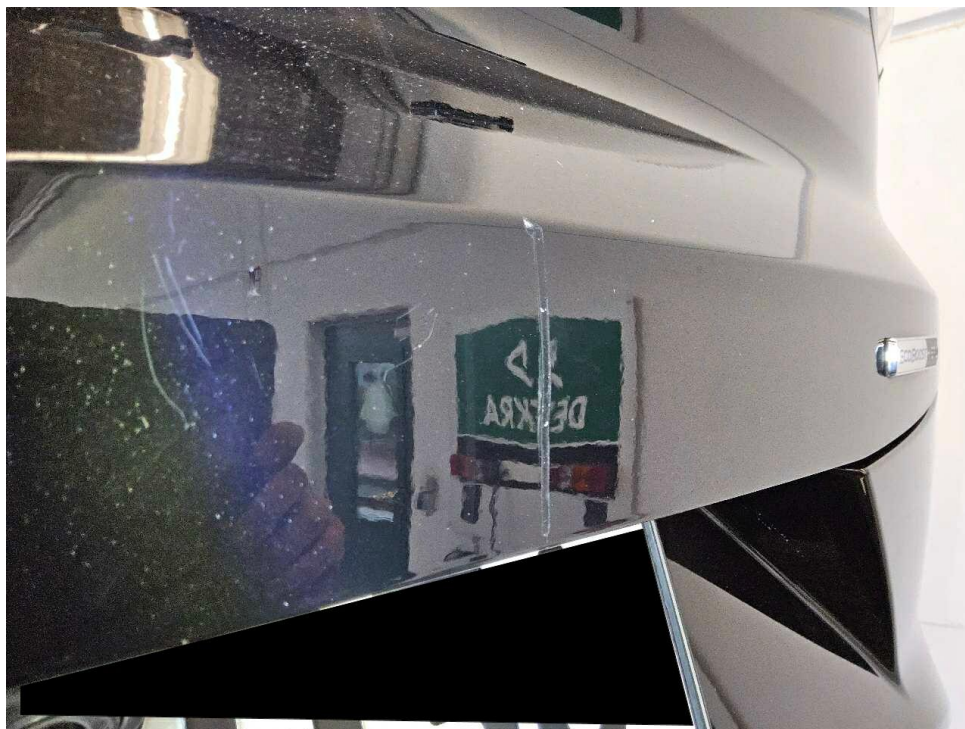
Bild 26 : Heckklappe verschrammt und eingedellt

Bild 27 : Heckklappe verschrammt und eingedellt

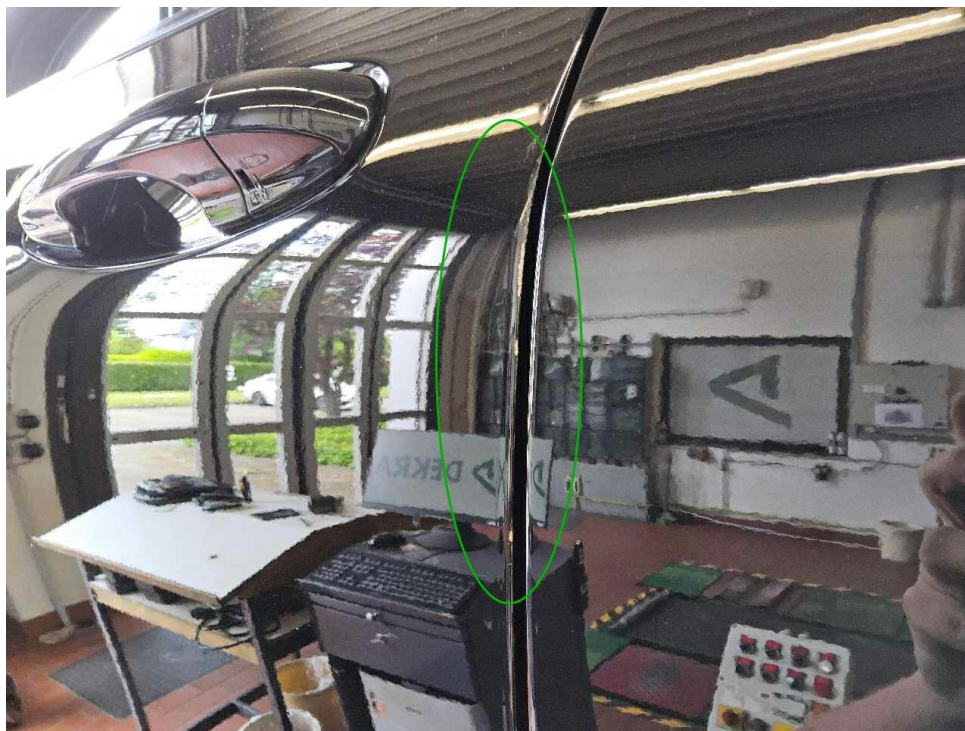
Bild 28 : Türkante vorne links verschrammt
