Zustandsbericht / Minderwertgutachten

Erstzulassung	31.05.2022	Letzte Zulassung	01.01.2008
Fahrzeugart	Personenkraftwagen	Hersteller	Volvo
Typ / Verkaufsbez.	XC60 (03.2017->) / XC 60 B5 (Benzin) AWD Inscription (EURO 6d)	Aufbauart	Geländewagen
Türen	5	Sitzplätze	5
Fahrzeug-Ident.-Nr.	YV1UZL1VCN1072693	HSN / TSN	9101 / BRB
DAT Europa-Code®	019100750530011	DAT Marktindex	DE00L 6283
Km-Stand abgelesen	28939	Nächste HU §29 StVZO	03 / 2028
Energiequelle / Kraftstoff	Hybr.Benzin/E	Zylinderanzahl	4 / Reihenmotor
Leistung (kW)	184	Hubraum (ccm)	1969
Schadstoffklasse:	EURO6;WLTP;AP;PI/CI; M, N1 I	Getriebe / Gänge	Automatik / 8
Felgen	Leichtmetall	Farbe	Weiß / 70700

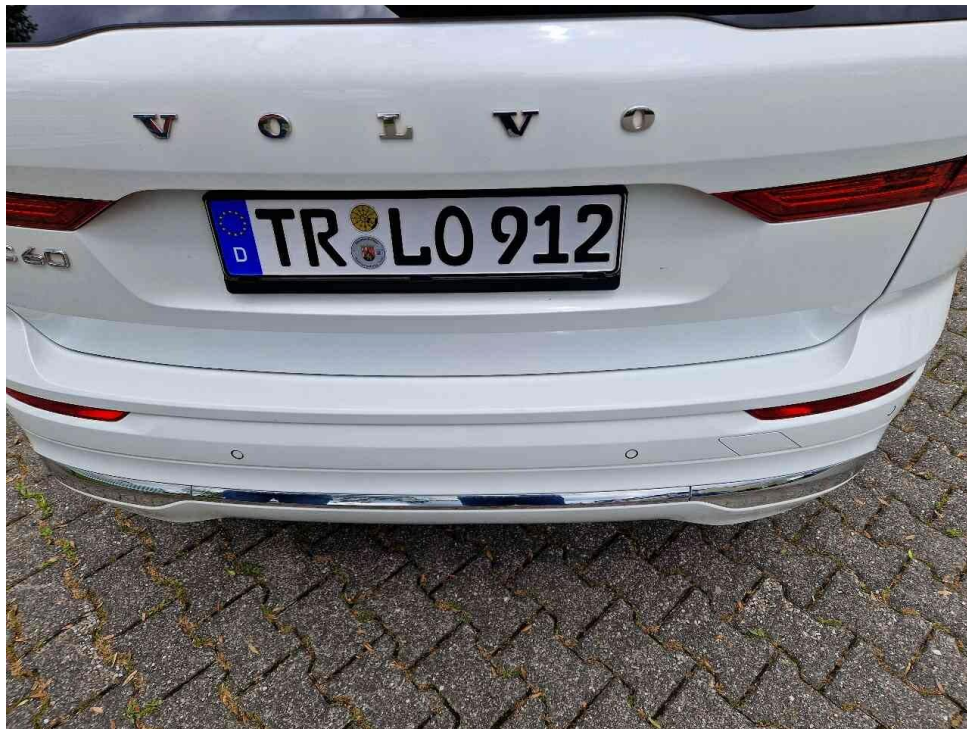
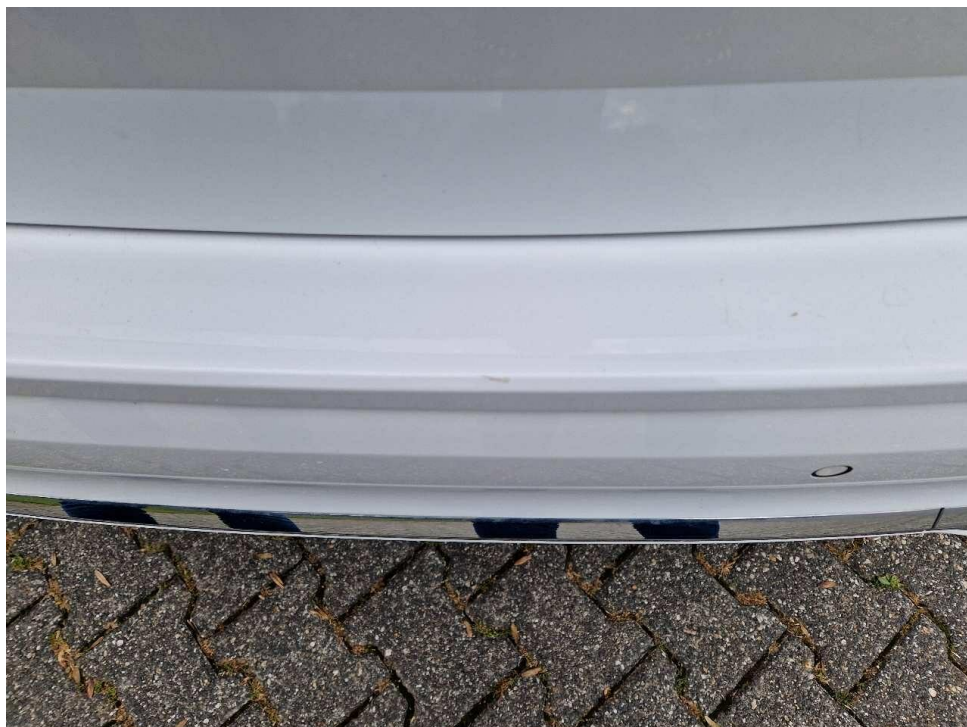
Bild 15 : Stoßfänger hinten verschürt

Bild 16 : Stoßfänger hinten verschürt

Stoßfänger hinten Lackierung, verschrammt, Gebrauchsspur

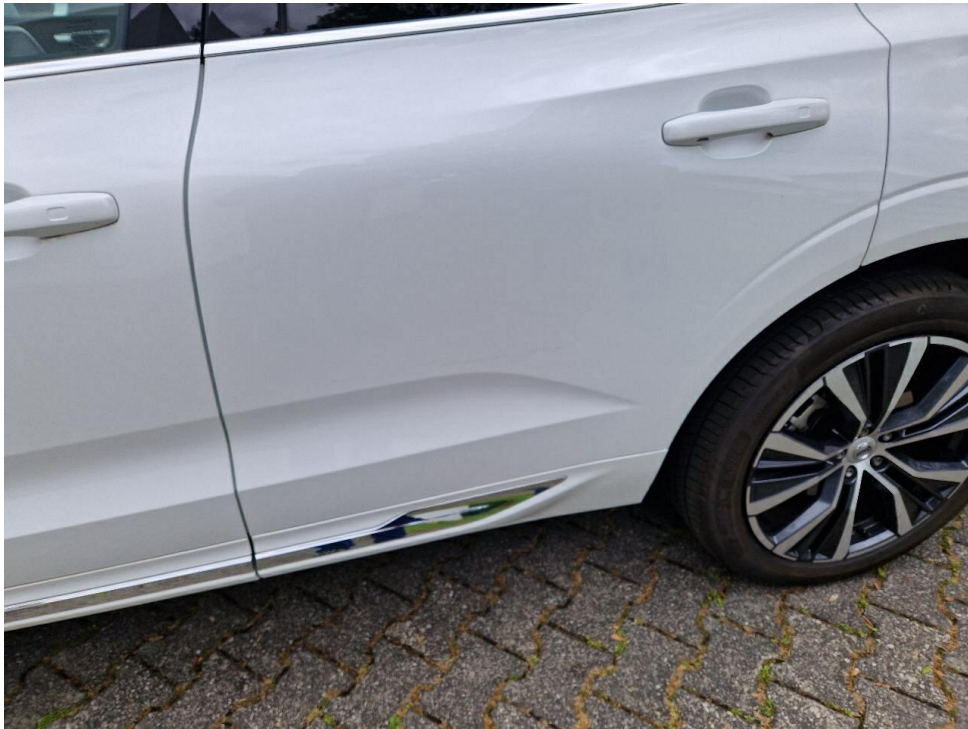
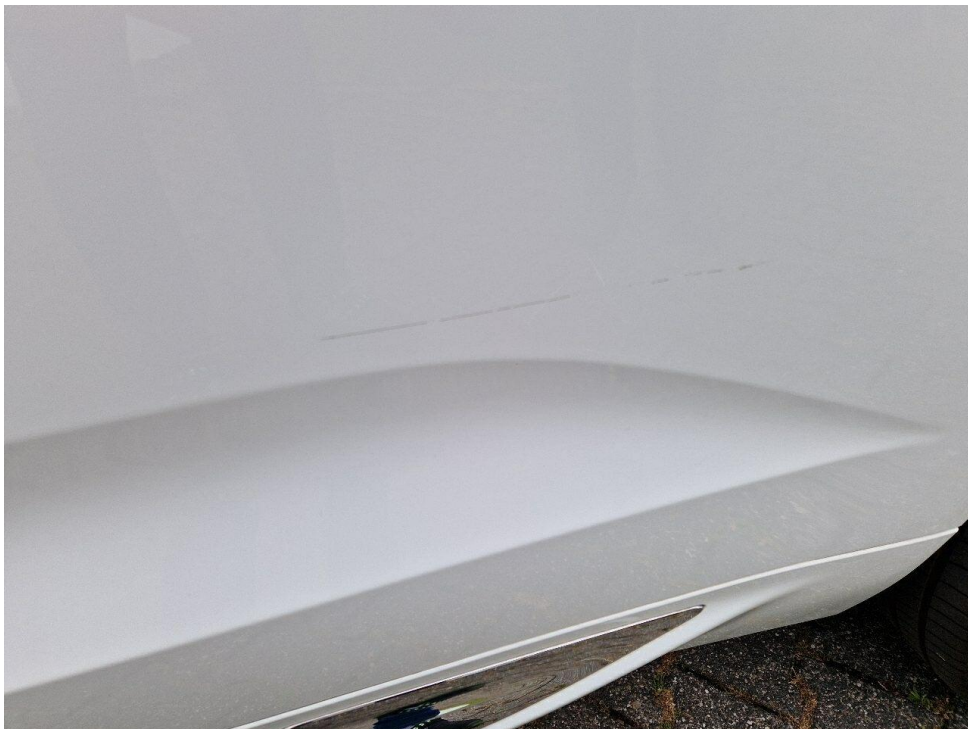
Bild 17 : Anhaftung reinigen

Bild 18 : Anhaftung reinigen

1. Reifen Füllset, erneuern (Bild 14)
2. Stoßfänger vorne rechts verschürft, Chromleiste mitte und links verschürft., lackieren mit Lackaufbau
3. Tür hinten links Lackierung, fleckig, reinigen

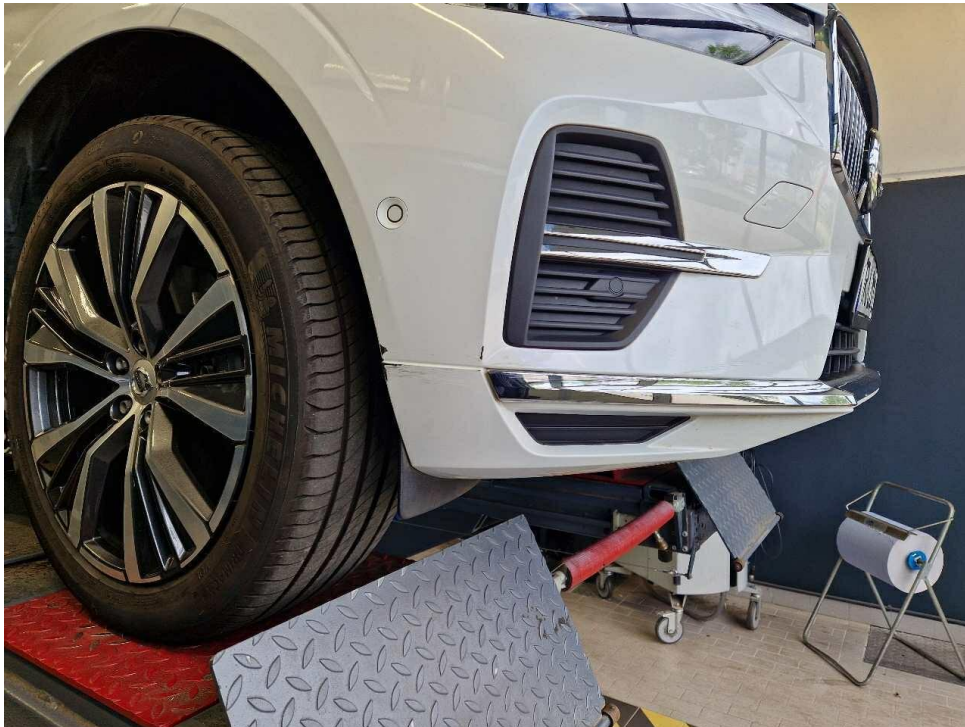
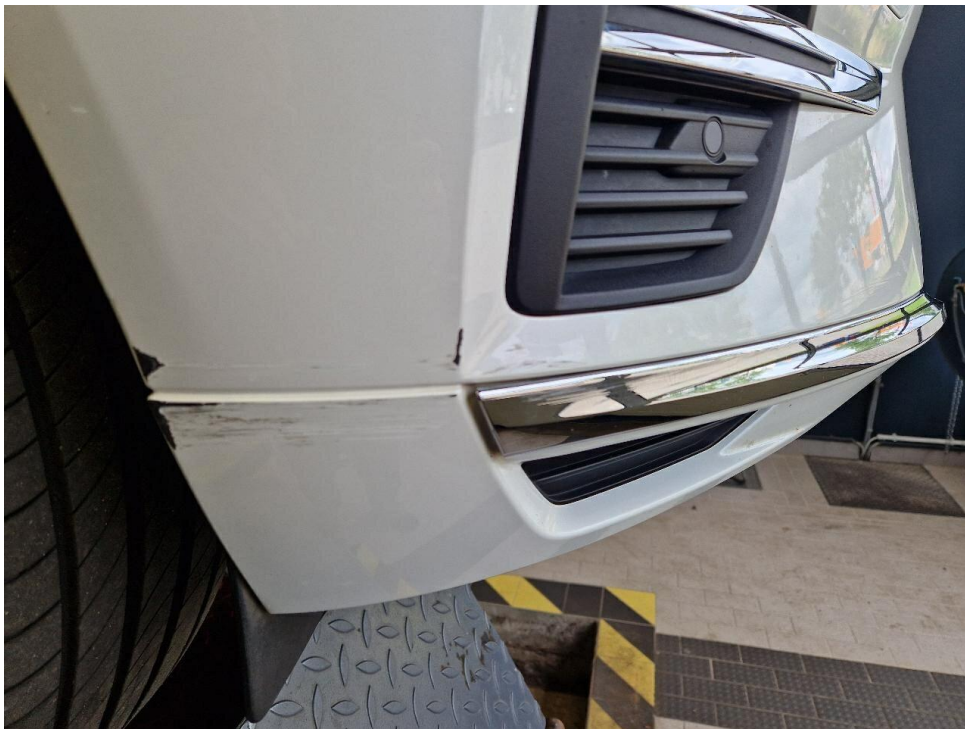
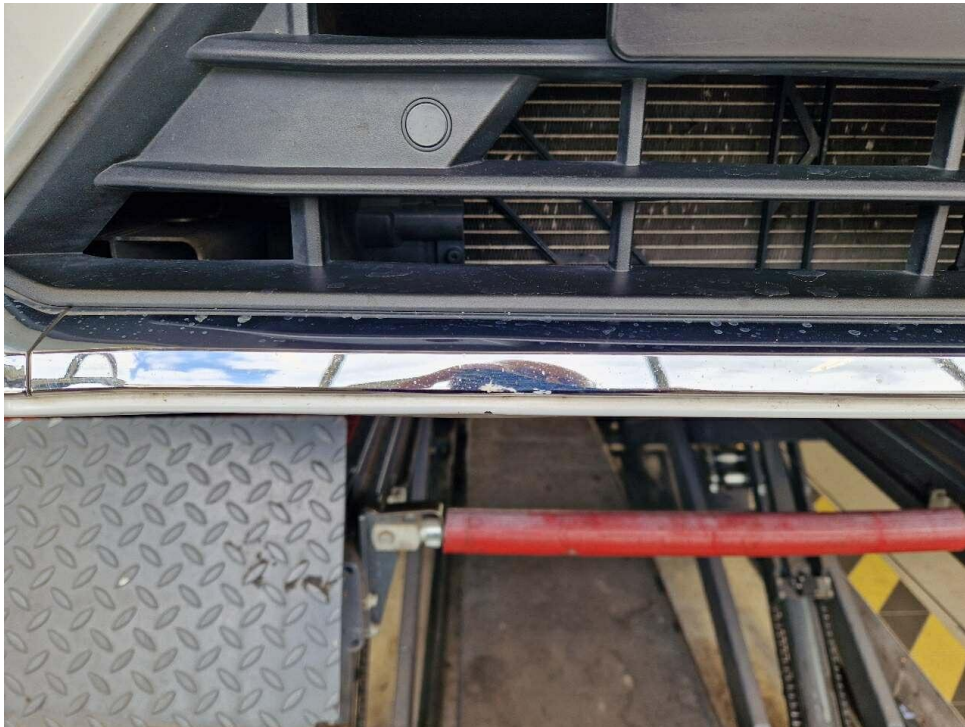
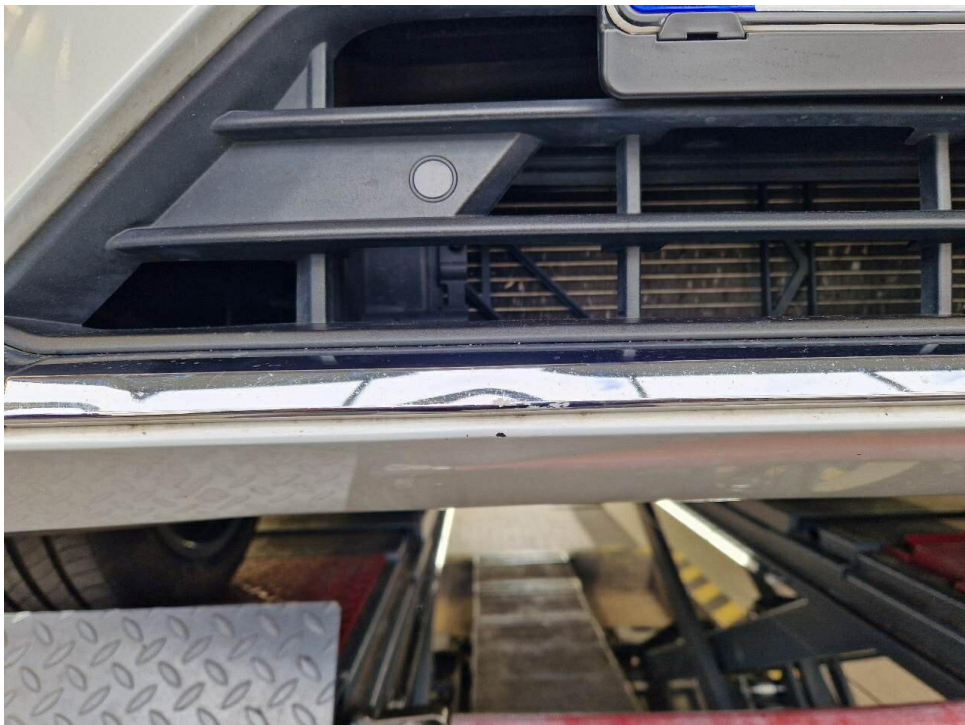
Bild 19 : Stoßfänger vorne rechts verschürft

Bild 20 : Stoßfänger vorne rechts verschürft

Bild 21 : Stoßfänger vorne rechts verschürt

Bild 22 : Stoßfänger vorne rechts verschürt

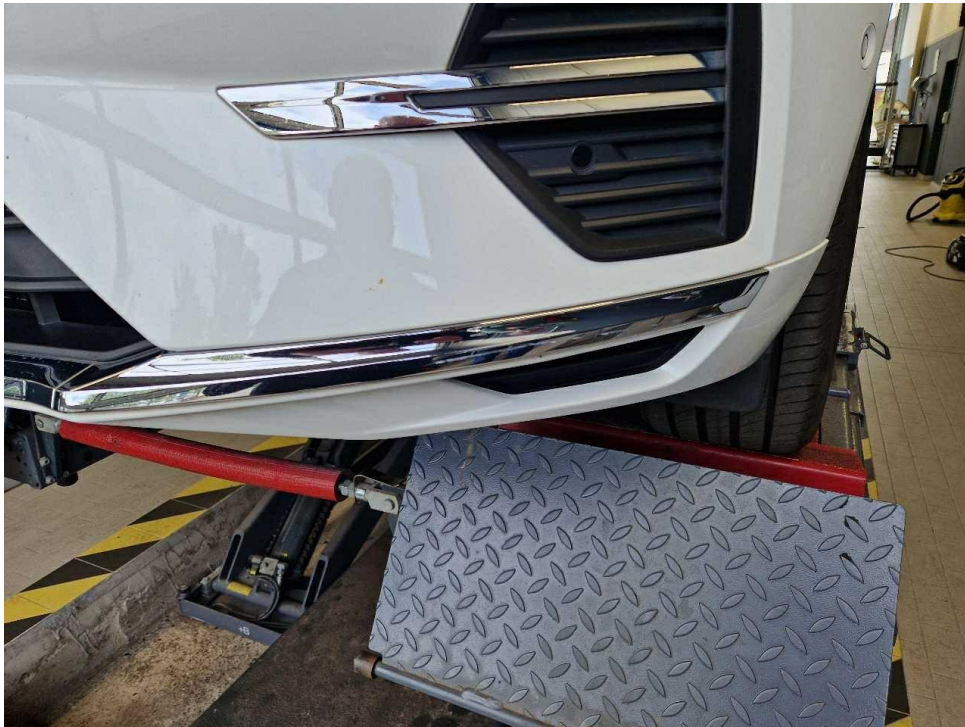
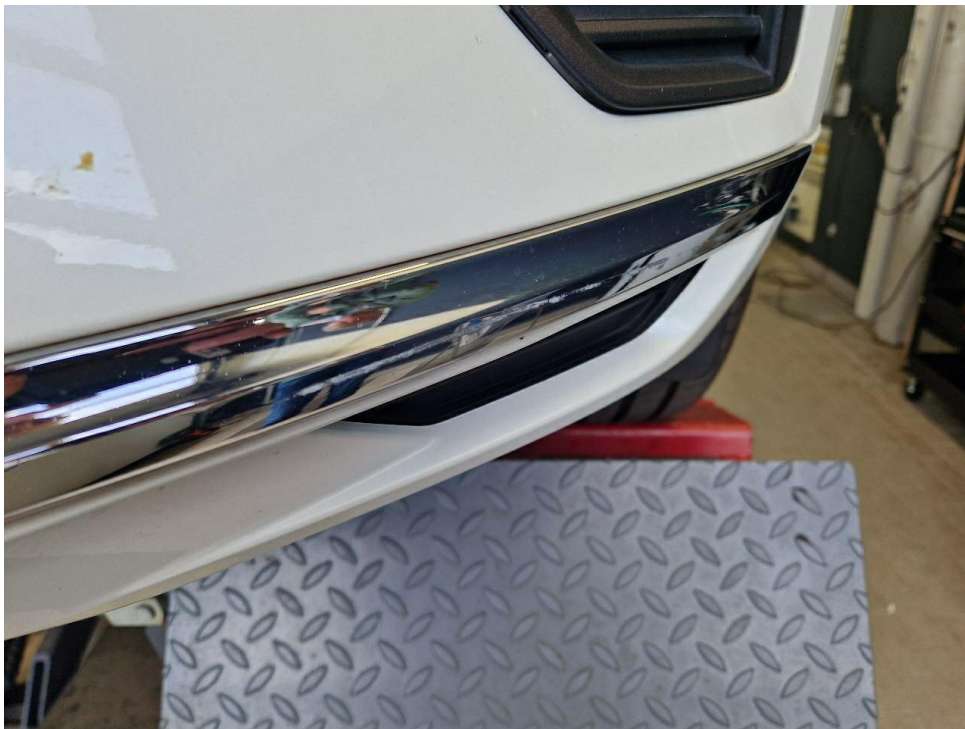
Bild 23 : Stoßfänger vorne links leiste verschürft

Bild 24 : Stoßfänger vorne links leiste verschürft
