Zustandsbericht

Protokollnummer: 45711703
Auftrags-Nr / Referenz: 24491230
Besichtigungsdatum: 12.05.2026

Hersteller / Modell	Volvo XC60 B4 D AWD Geartronic RDesign		
Kennzeichen	ZI-SP 111	Fahrgestellnummer	YV1UZK5VCM1864158
Erstzulassung	02.06.2021	Laufleistung (abgelesen)	104.196 km
HSN/TSN	9101 / BPQ 00020	Kraftstoffart / Zylinder	Hybr.Diesel/E / 4
Fahrzeugart	PKW Kombi	Antriebsart	Allradantrieb
Schadstoffklasse	EURO6;WLTP;AP;PI/CI; M, N...	Getriebe / Anzahl Gänge	Automatik
Farbe	Schwarz Uni	Besichtigungszustand	ausreichend
Leistung / Hubraum	145 kW / 1.969 ccm	Nächste HU	11/2026
Wartungsheft / Nachweis	vorhanden / unvollständig	Restlauf bis Service	84 Tag(e)
Letzte Wartung	08/2025 bei 96.426 km	Polsterart	Leder
Vorschaden	Keine Feststellbar	Polsterfarbe	Schwarz
Nachlackierung	Keine Feststellbar	zul. Gesamtgewicht	2.540 kg
Dokumente	ZB vorhanden	Anzahl Halter	1
Schlüssel soll/ist	2/2	Anzahl Sitze / Türen	5 / 5
Vertragsnummer	41404882	Re-Import	Nein

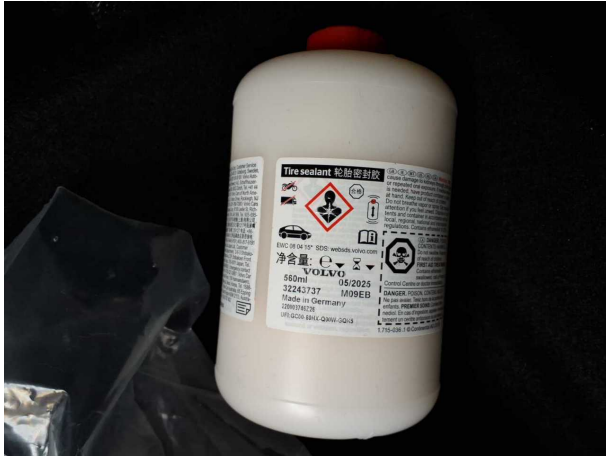
Beschädigung #1: Ausrüstung: Tirefit Füllmittel (05.2025) - abgelaufen - erneuern

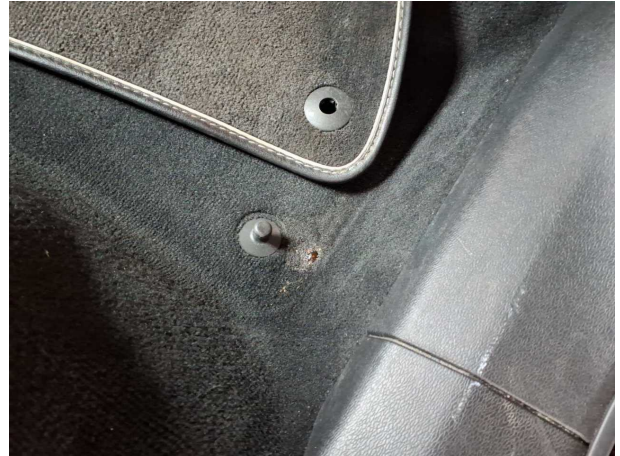
Beschädigung #2: Verkleidungen/Abdeckungen: Teppichboden hinten rechts - beklebt/ beschriftet - aufbereiten

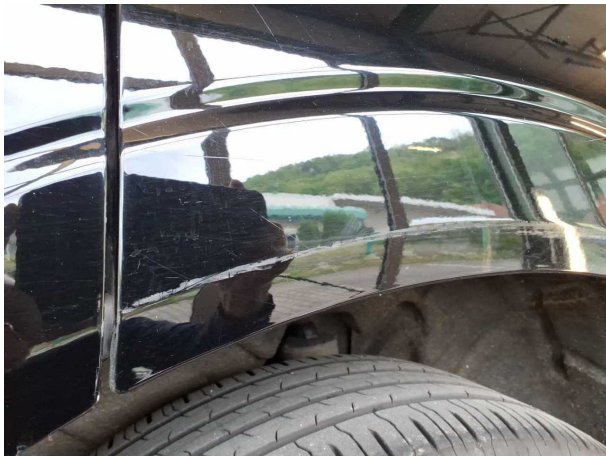
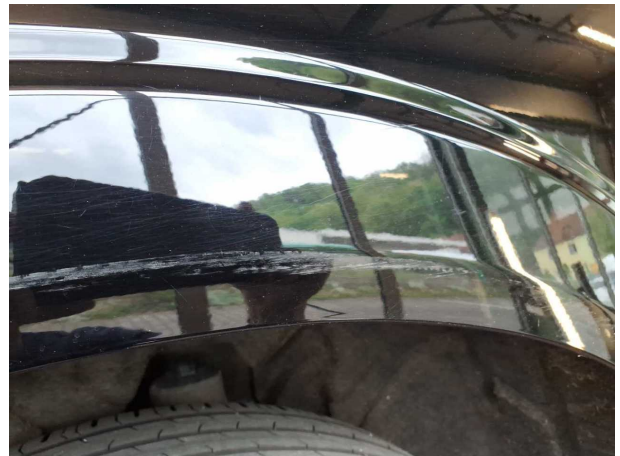
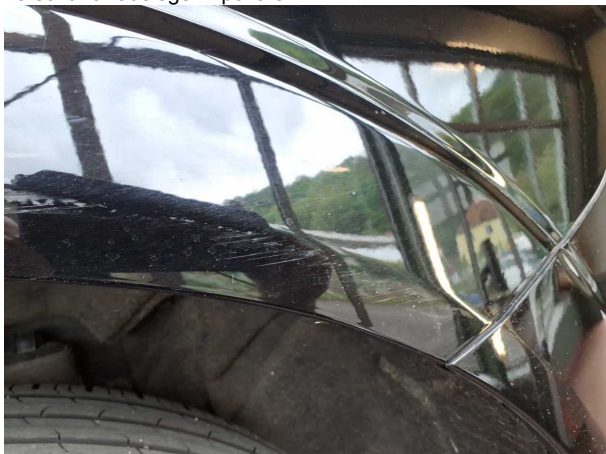
Beschädigung #3: Seitenwand links: Seitenwand - verkratzt / verschürft - auslegen / polieren

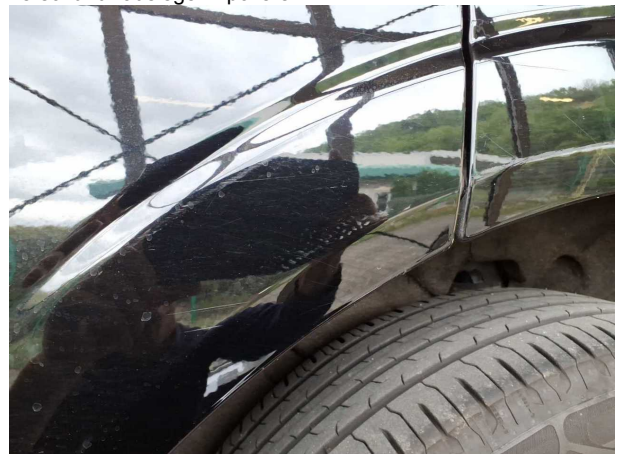
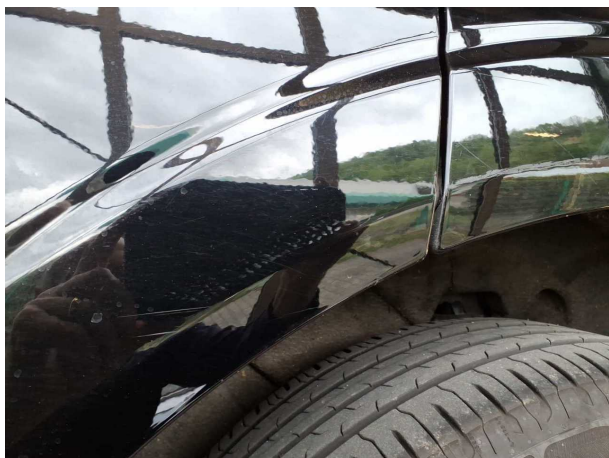
Beschädigung #4: Tür hinten links: Tür - verkratzt / verschürft - auslegen / polieren

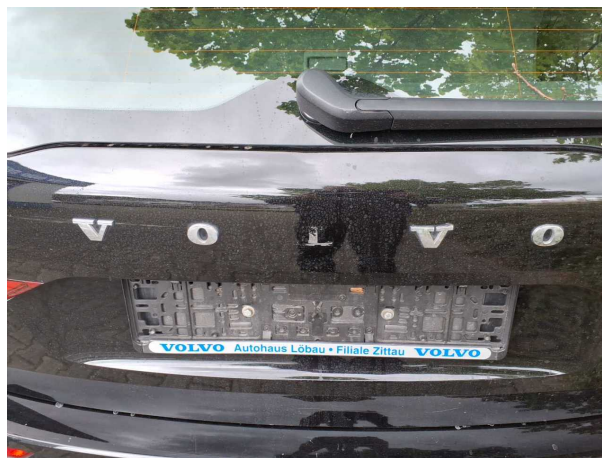
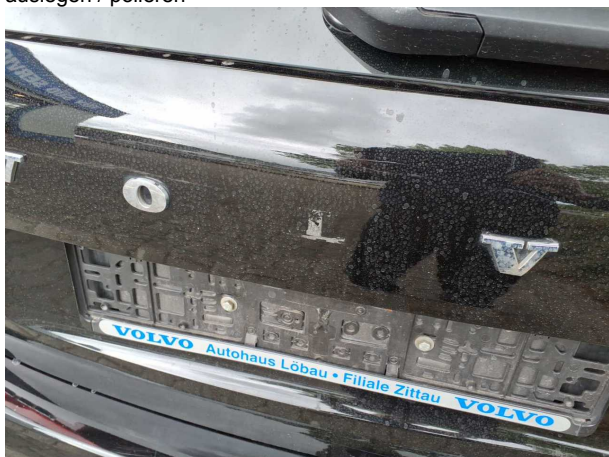
Beschädigung #5: Heckklappe/-tür: Heckklappe (Beschriftung VOLVO (L)) - fehlt - erneuern

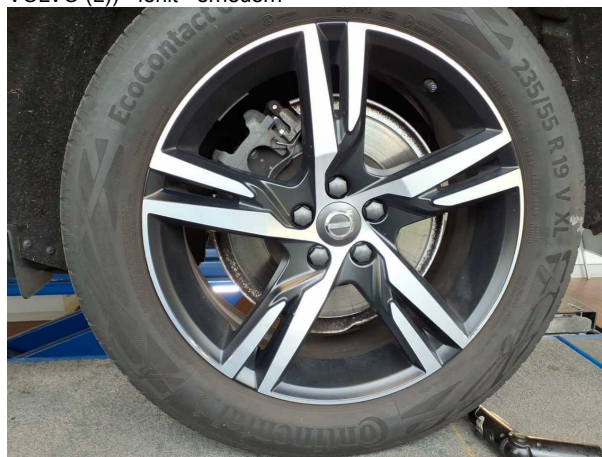
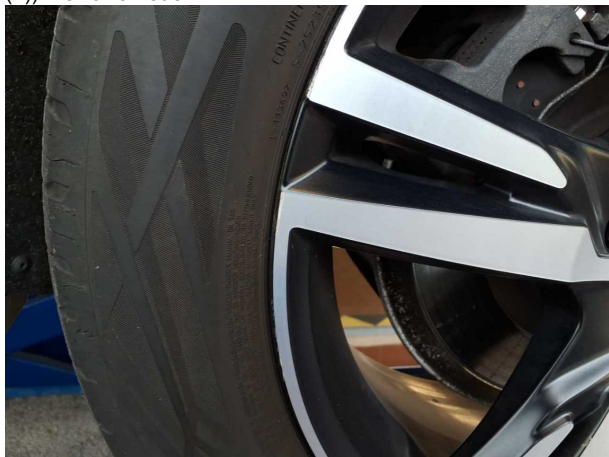
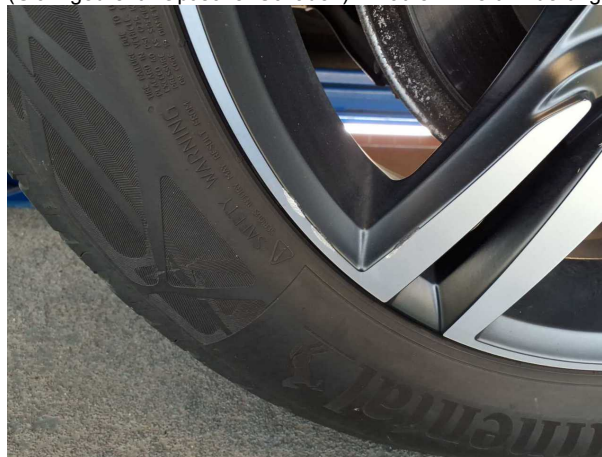
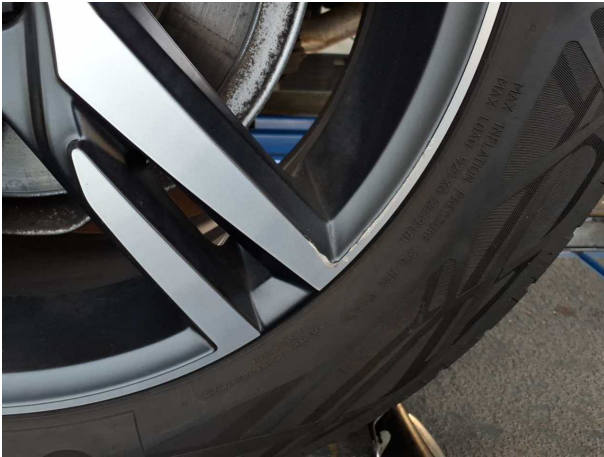
Beschädigung #6: Rad/Reifen: Leichtmetallfelge hinten links (Glanzgedreht / Optischer Schaden) - Kratzer - Wertminderung

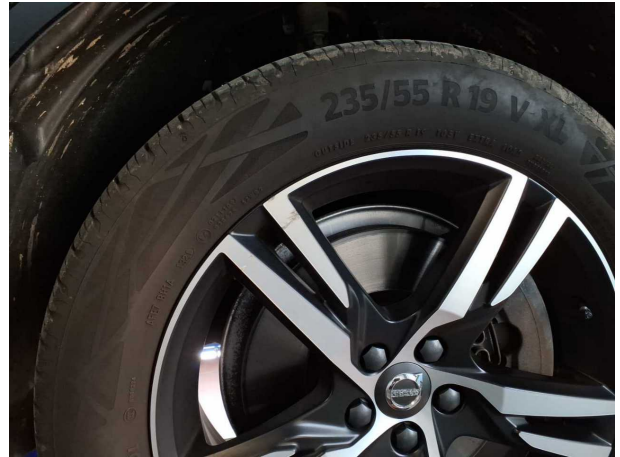
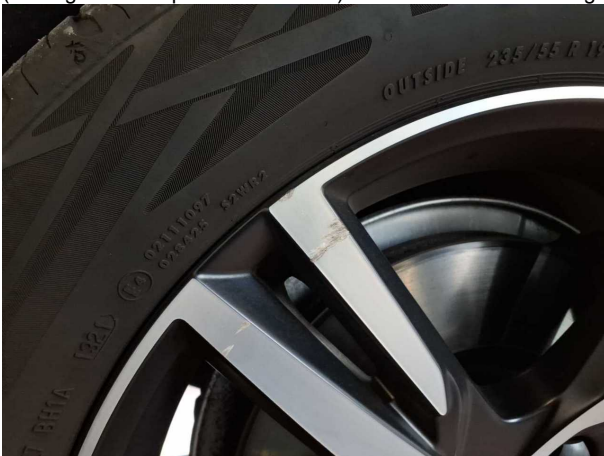
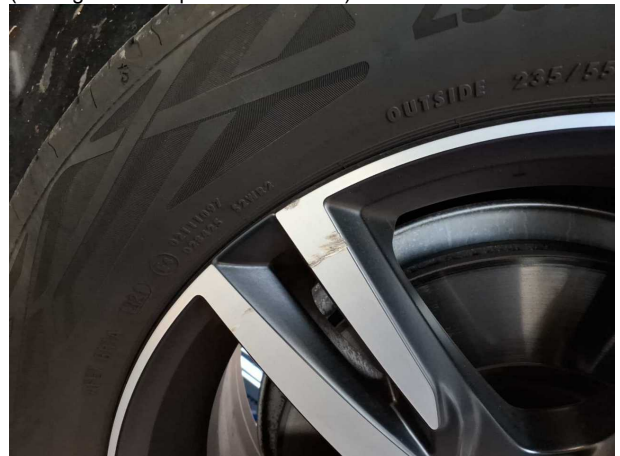
Beschädigung #7: Rad/Reifen: Leichtmetallfelge vorn rechts (Glanzgedreht / Optischer Schaden) - verkratzt / verschürft -

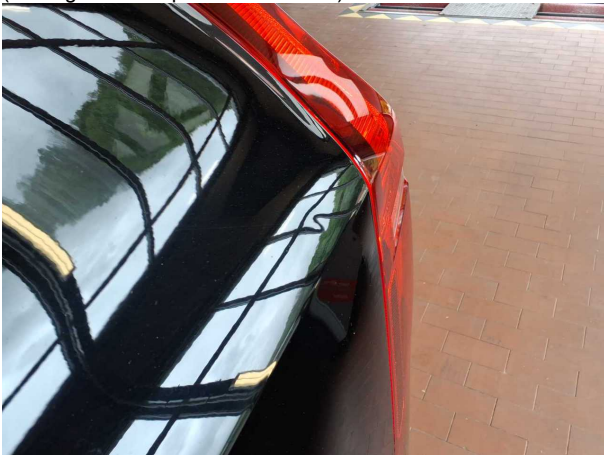
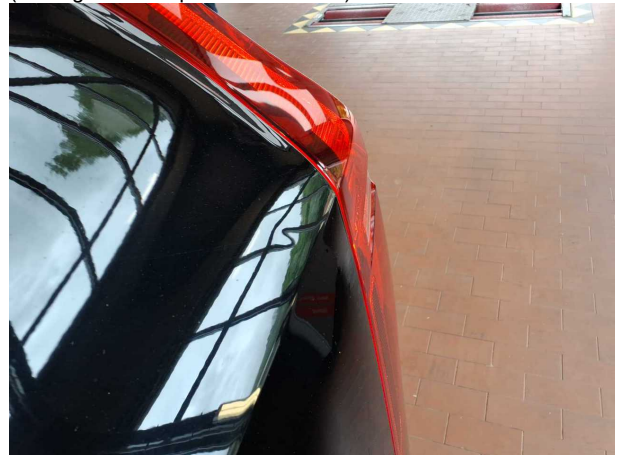
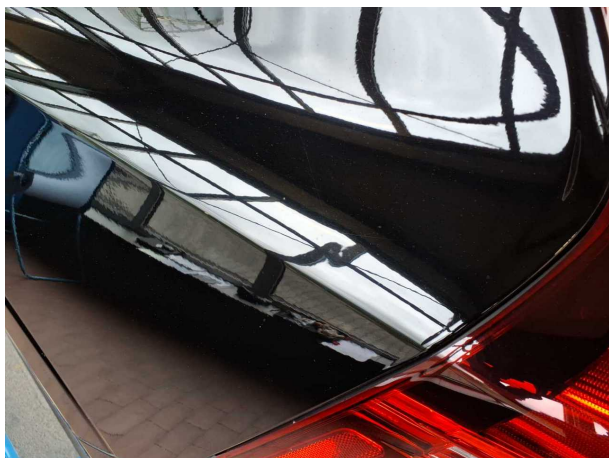
Beschädigung #8: Seitenwand links: Seitenwand - Delle(n) - sanft instandsetzen

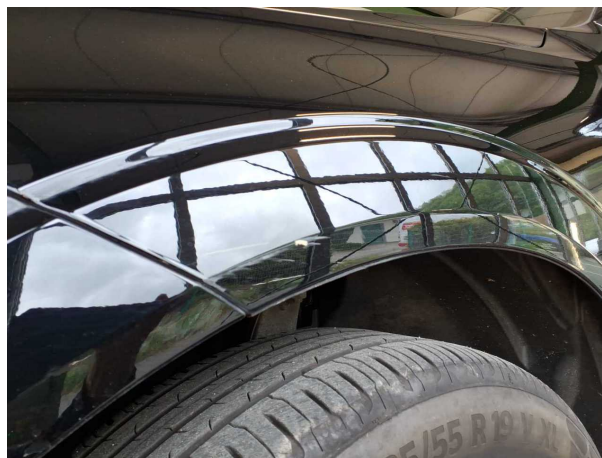
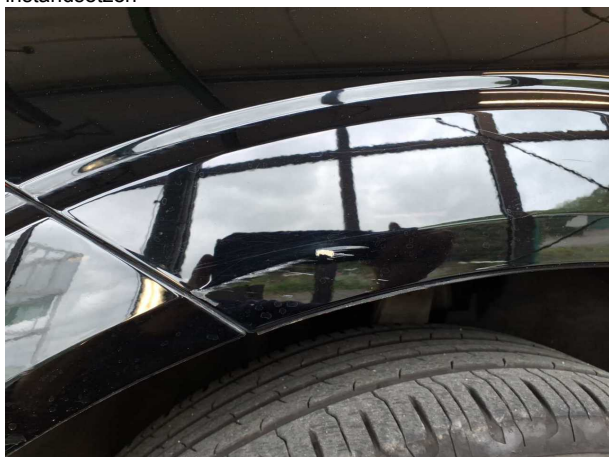
Beschädigung #9: Kotflügel links: Kotflügel links - Delle / Lackschaden - instandsetzen und lackieren

Beschädigung #9: Kotflügel links: Kotflügel links - Delle / Lackschad... - instandsetzen und lackieren

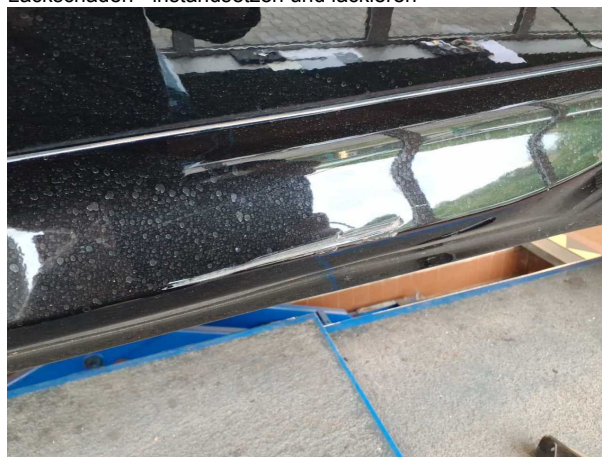
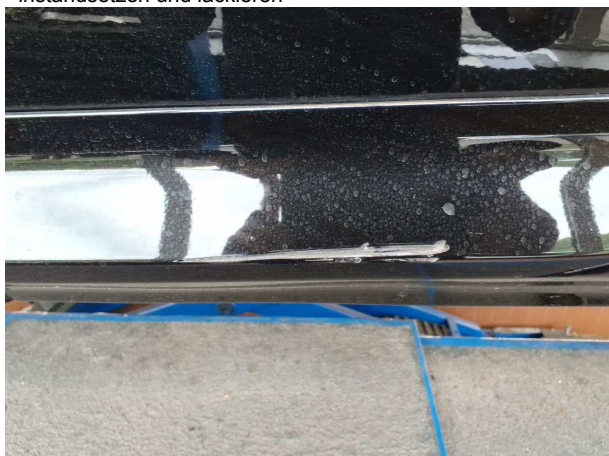
Beschädigung #10: Tür hinten links: Zierleiste unten - Abrieb - erneuern

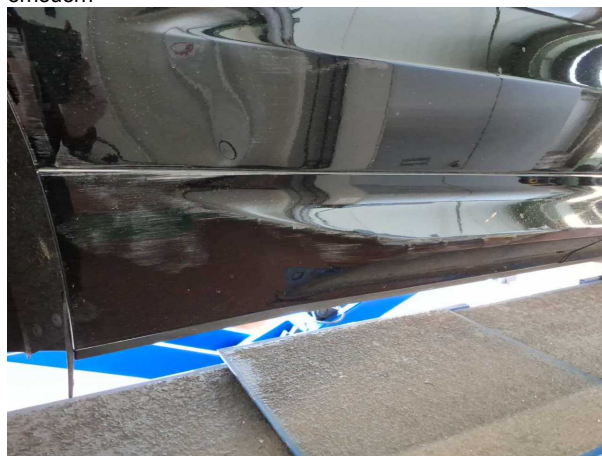
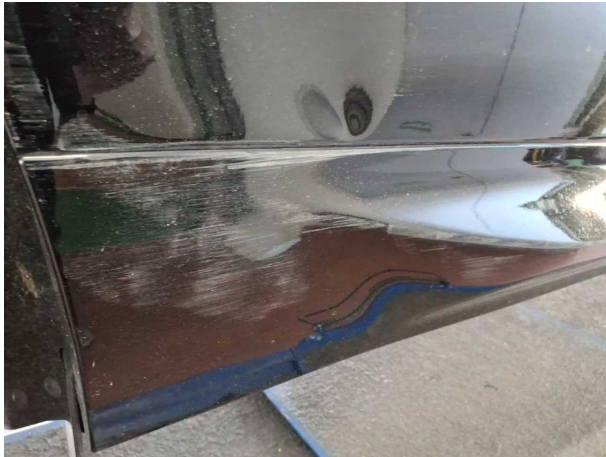
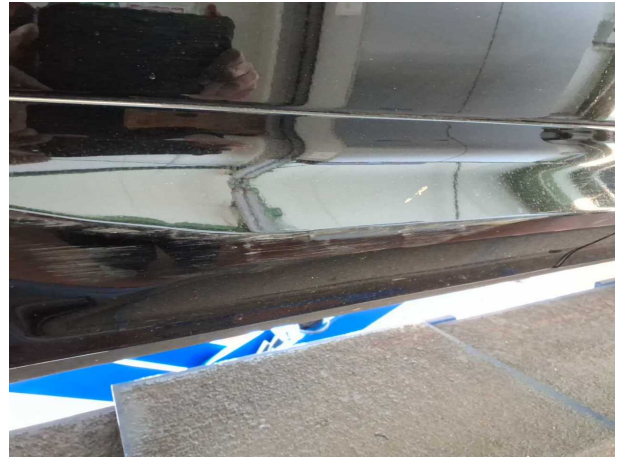
Beschädigung #11: Tür hinten rechts: Zierleiste unten (Abrieb) - verkratzt / verschürft - erneuern

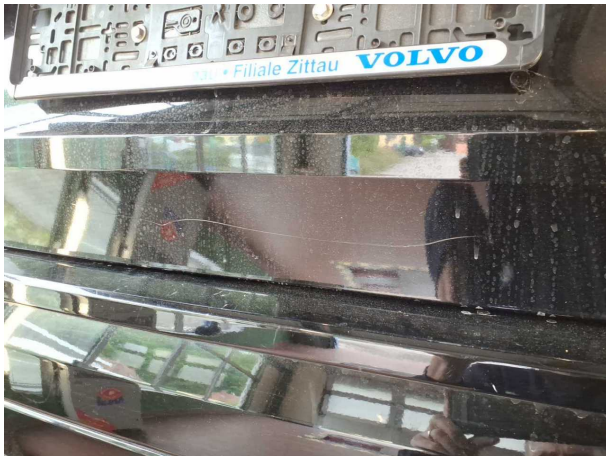
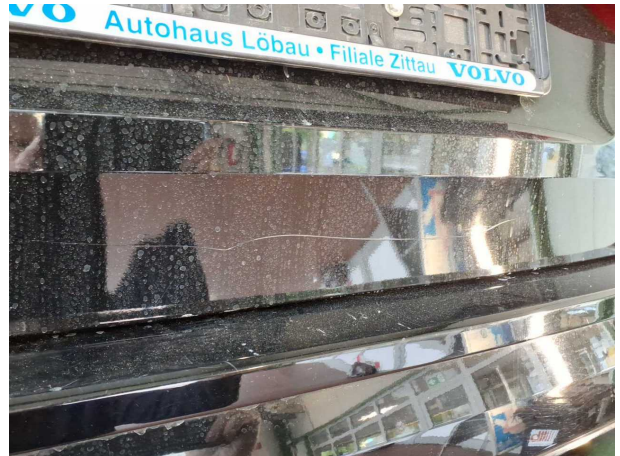
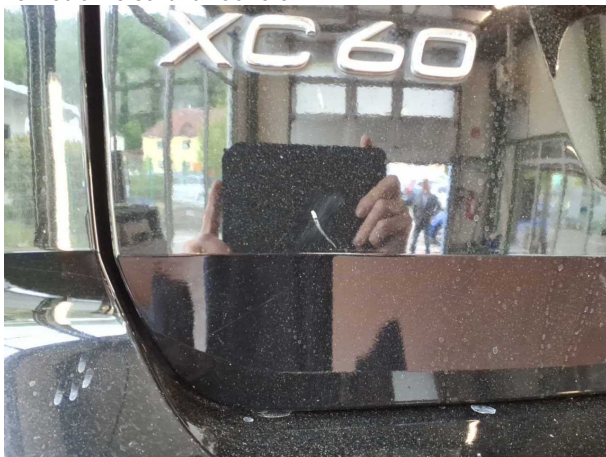
Beschädigung #12: Heckklappe/-tür: Heckklappe (Blende unterhalb) - verkratzt / verschürft - lackieren

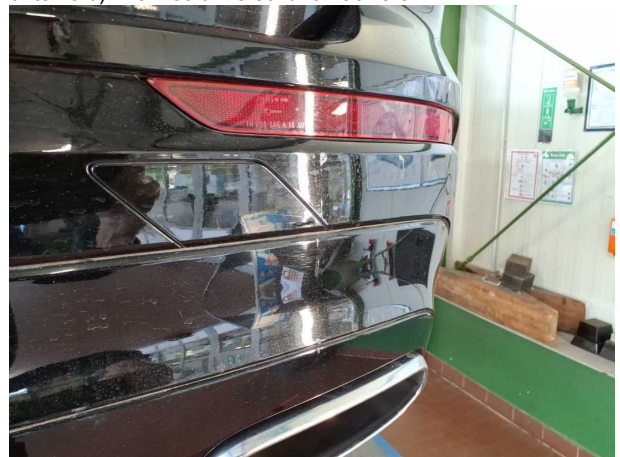
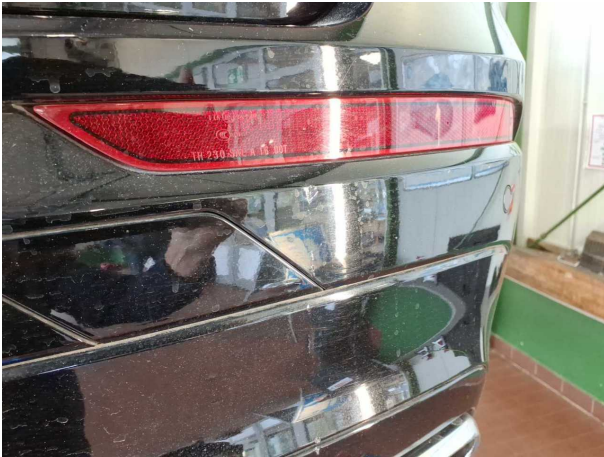
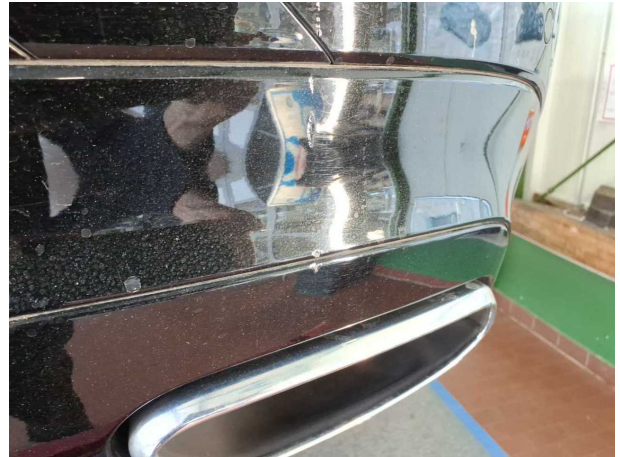
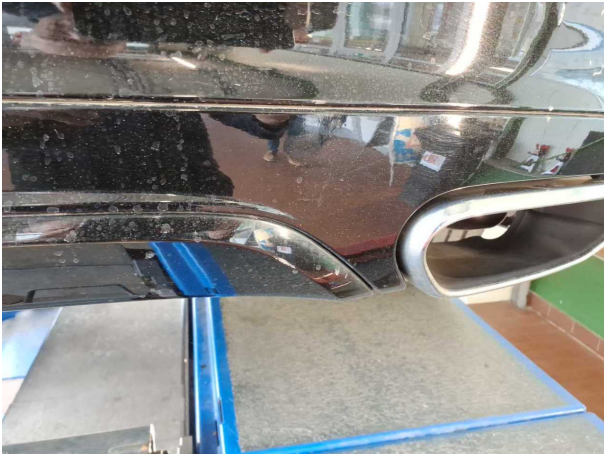
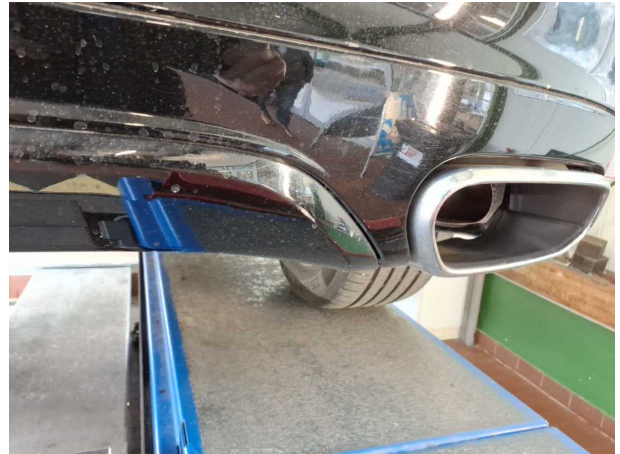
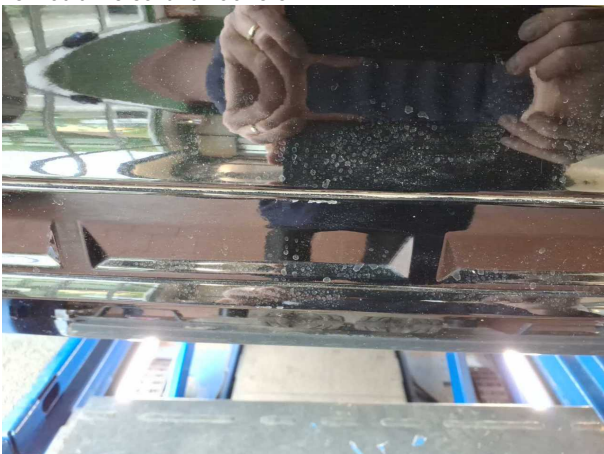
Beschädigung #13: Stossfänger hinten: Stossfänger hinten - verkratzt / verschürft - lackieren

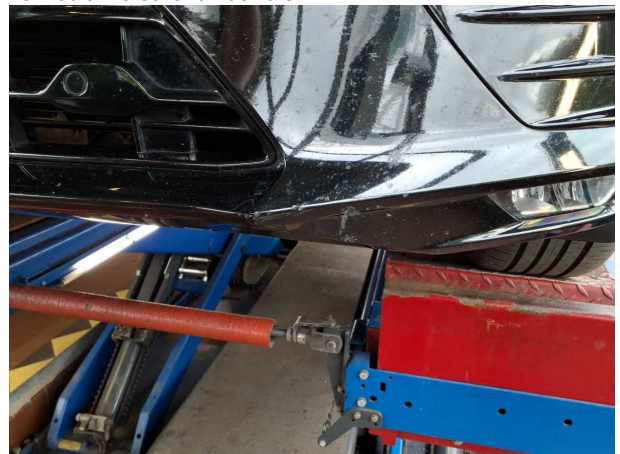
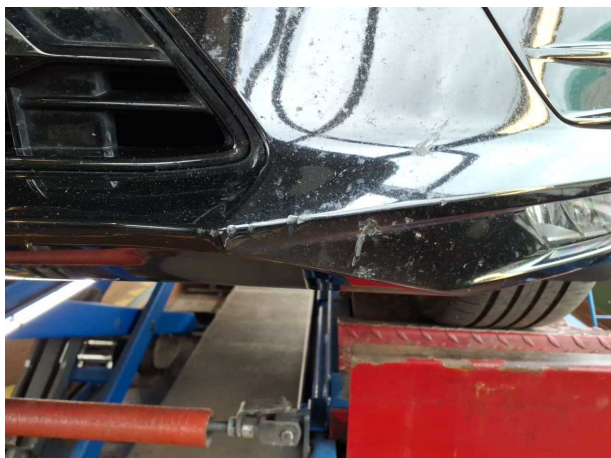
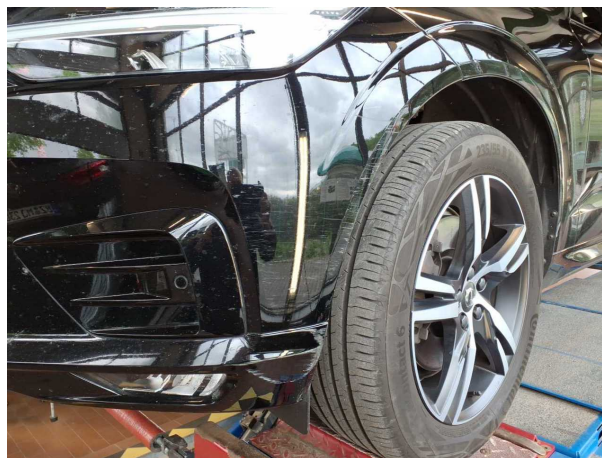
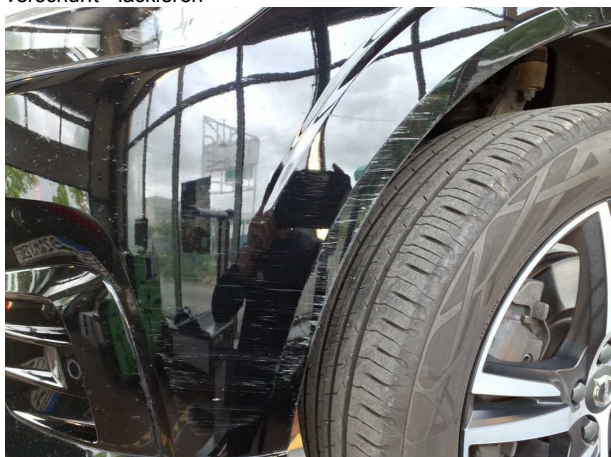
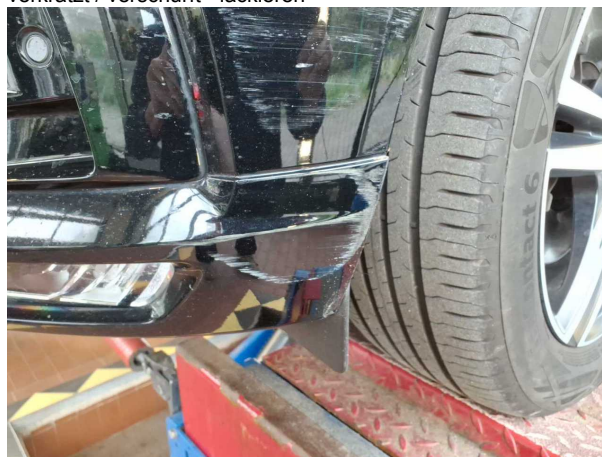
Beschädigung #14: Stossfänger vorn: Stossfänger vorn - verkratzt / verschürft - lackieren

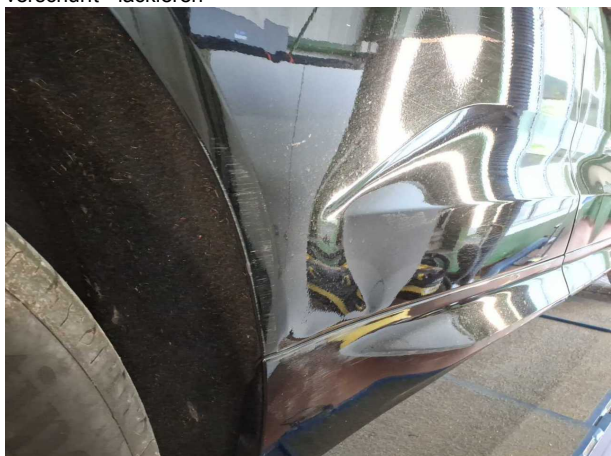
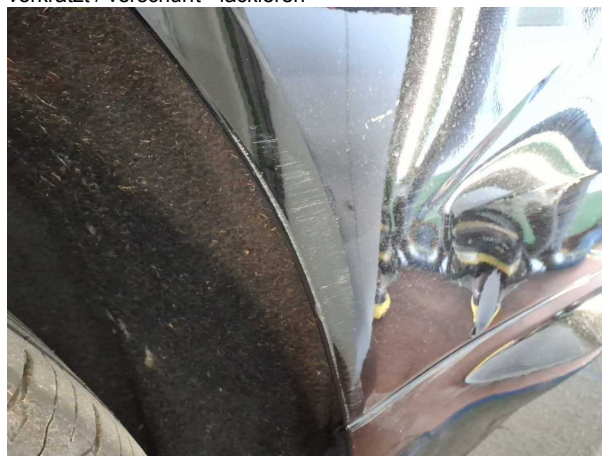
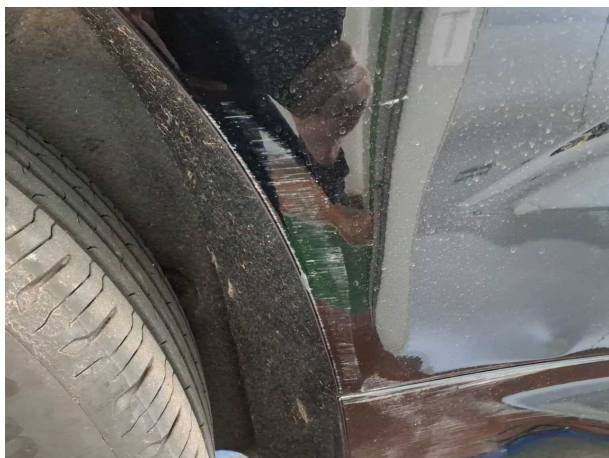
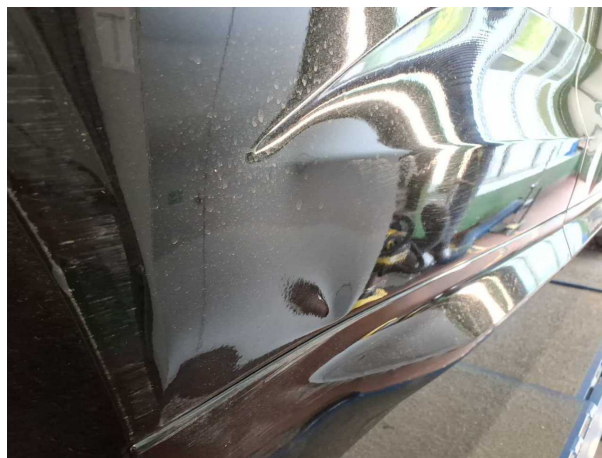
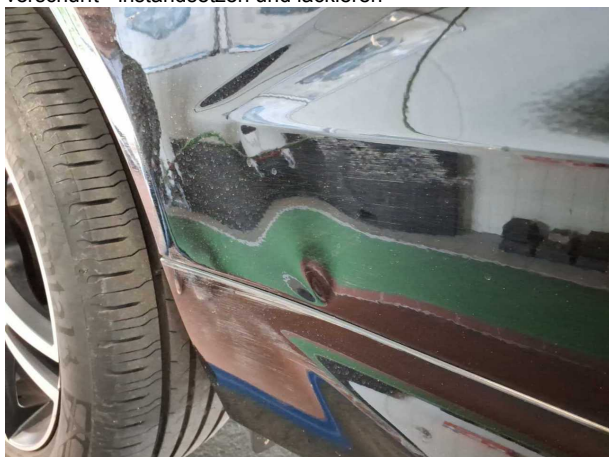
Beschädigung #15: Tür hinten rechts: Tür (verformt) - verkratzt / verschürft - instandsetzen und lackieren

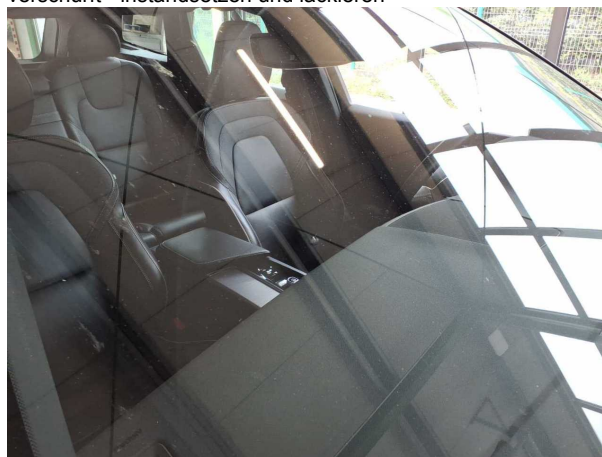
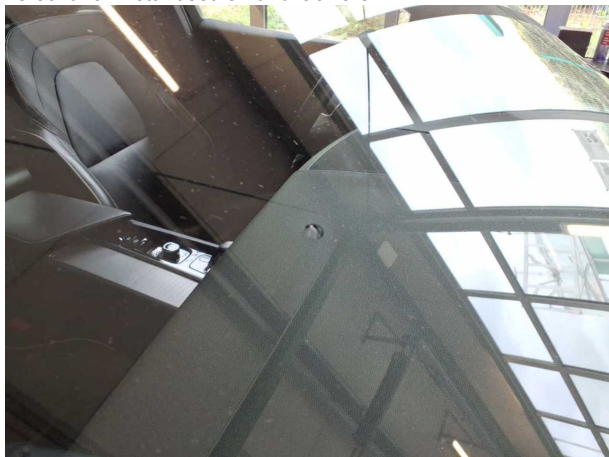
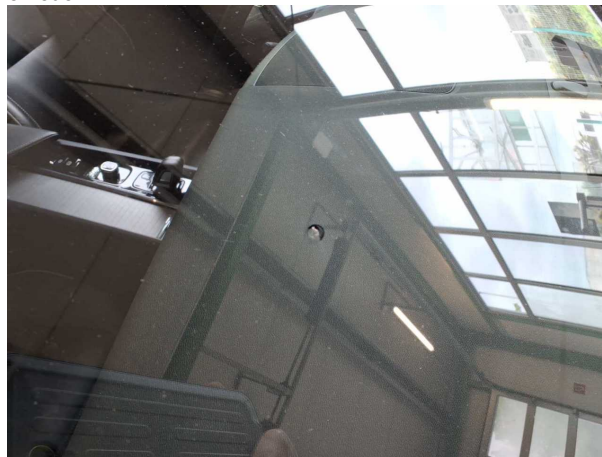
Beschädigung #16: Verglasung: Frontscheibe - Steinschlag - erneuern

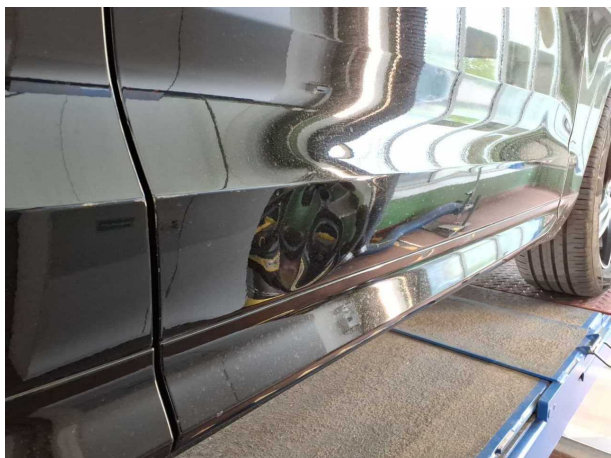
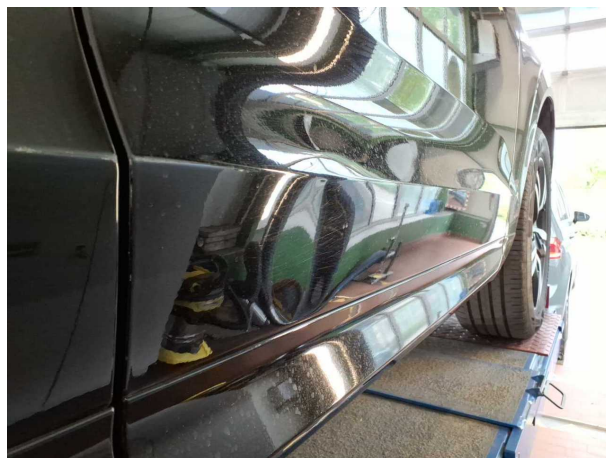
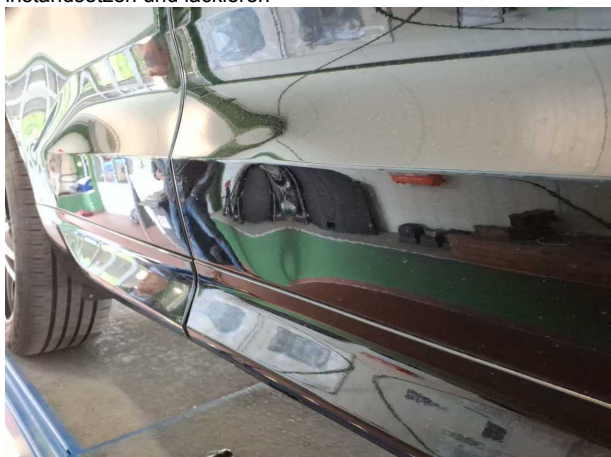
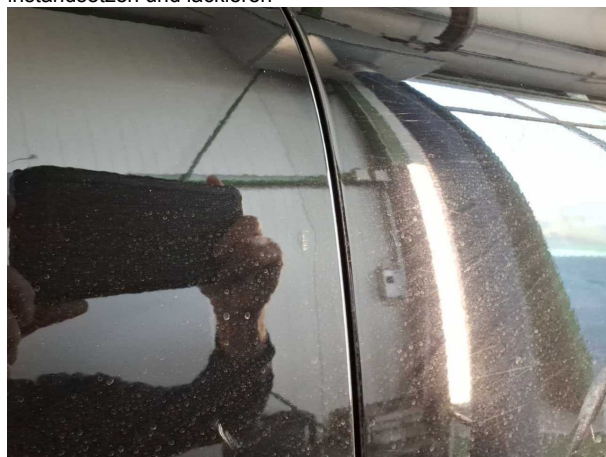
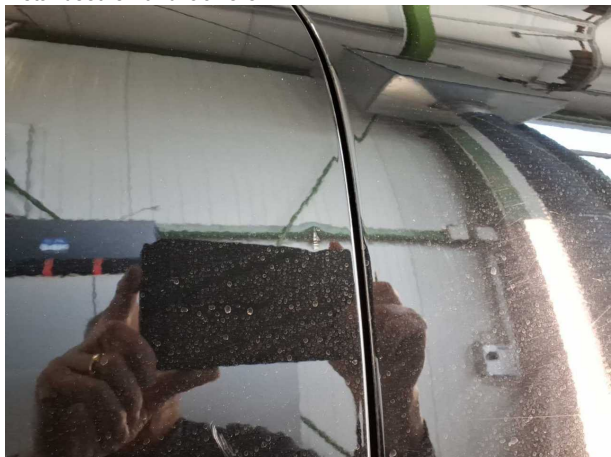
Beschädigung #17: Tür vorn rechts: Tür (unterhalb) - verformt - instandsetzen und lackieren
