GKK Gutachten GmbH

## Wertgutachten

<b>Fahrzeugident.-Nr.</b>	<b>W0VZT8GP6N1048805</b>		
<b>Fahrzeugart</b>	PKW - Kombilimousine	<b>Farbton / Lackart</b>	Mondsteingrau / Metallic
<b>Hersteller</b>	Opel	<b>Nächste HU</b>	04/2028
<b>Typ / Verkaufsbez.</b>	Insignia B Sports Tourer 2.0 CDTI Business	<b>Laufleistung abgelesen</b>	90.015 km
<b>Erstzulassung</b>	03.04.2023	<b>Emissionsklasse</b>	Euro 6d
<b>Getriebe / Gänge</b>	Automatik / 8	<b>Sitzplätze / Türen</b>	5 / 5
<b>Achsen / angetrieben</b>	2 / 1	<b>Anzahl Besitzer</b>	unbekannt
<b>Motorart</b>	Reihenmotor / Diesel	<b>Hubraum / Nennleistung</b>	1.995 ccm / 128 KW
<b>Antriebsart</b>	Frontantrieb

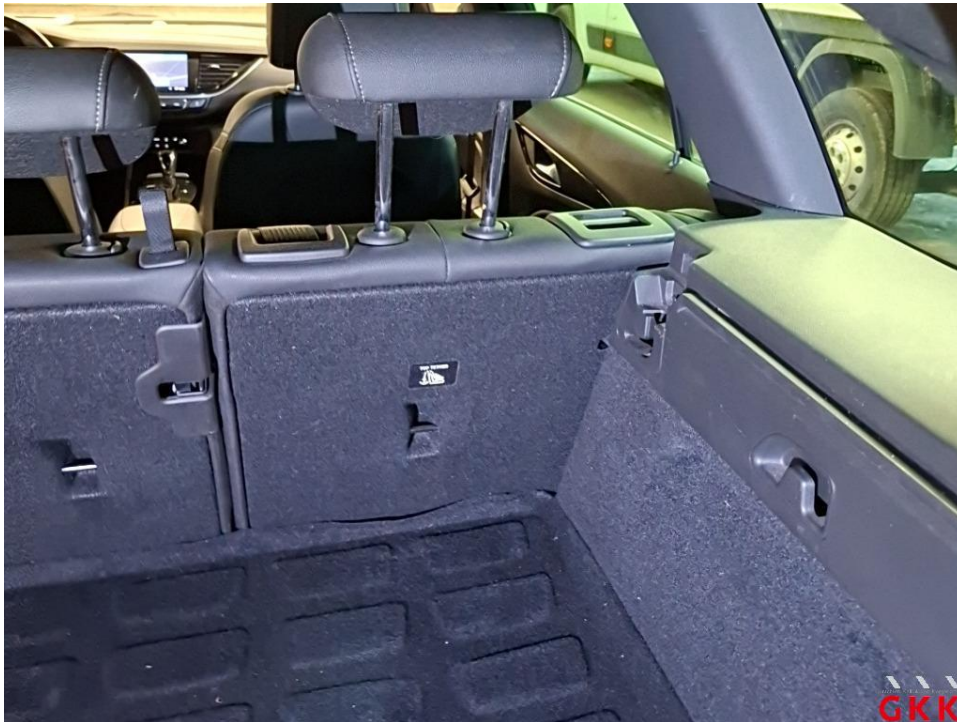
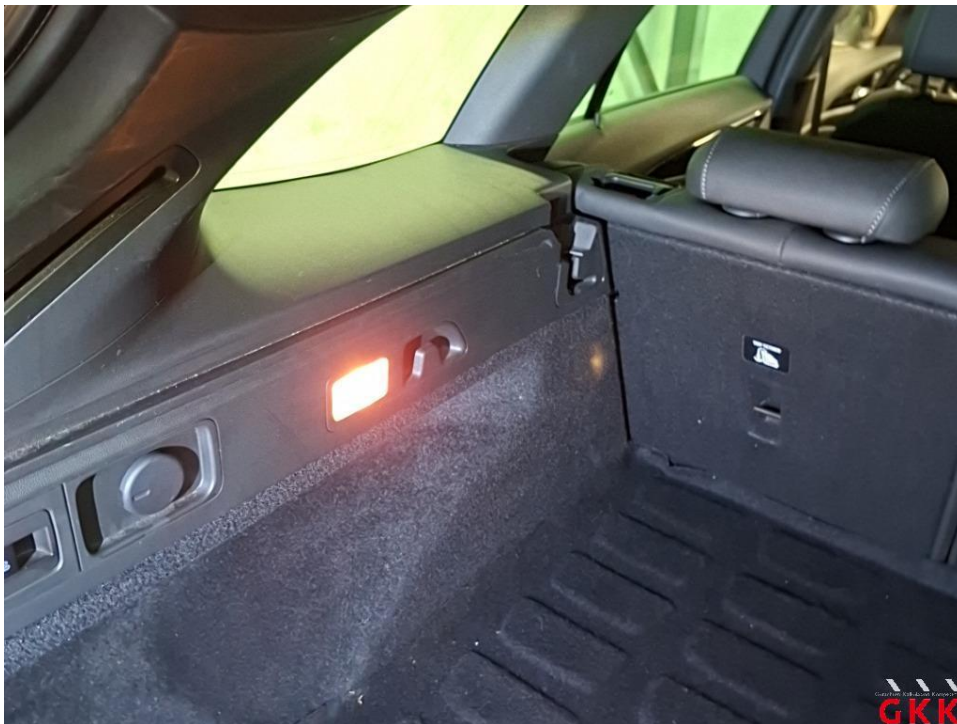
Bild 16 Laderaum, Abdeckung, fehlt, ersetzen

Bild 17 Laderaum, Abdeckung, fehlt, ersetzen

Stoßfänger hinten Verkleidung -lackiert-, beschädigt, ersetzen (Bild 28, Bild 29, Bild 30)	1326,03 €	795,62 €
<b>Interieur</b> (Angaben ohne MwSt.)	Reparaturkosten	MW
Laderaum Abdeckung, fehlt, ersetzen (Bild 16, Bild 17)	310,68 €	310,68 €
<b>Sonstiges</b> (Angaben ohne MwSt.)	Reparaturkosten	MW
Fahrzeug, Hagelschaden, kalt drücken (Bild 21, Bild 22, Bild 23, Bild 24, Bild 25, Bild 26)	1745,68 €	1745,68 €

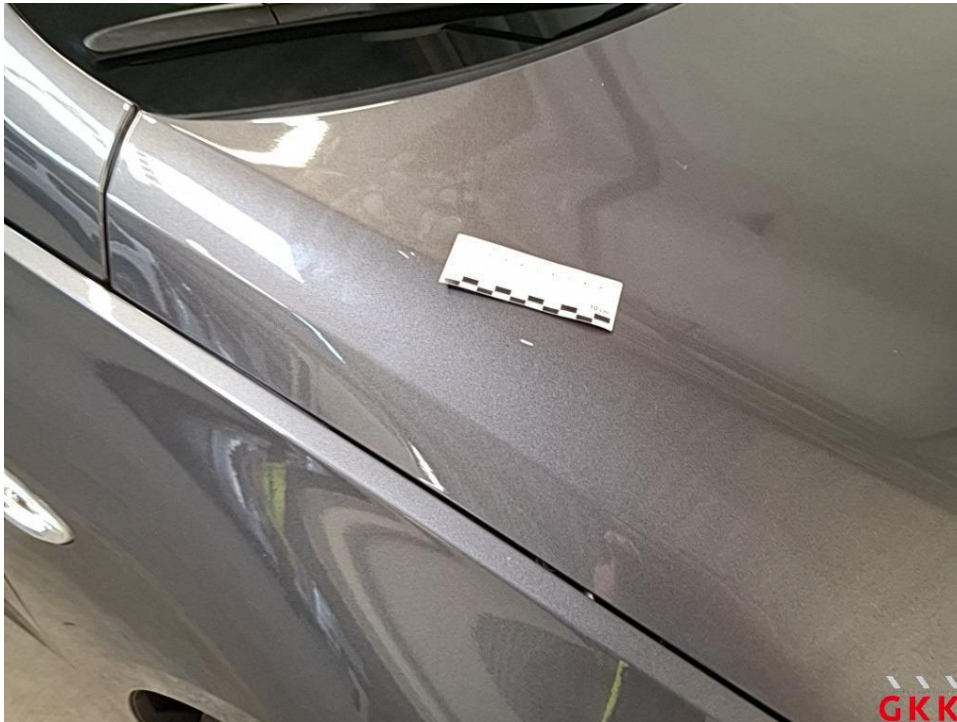
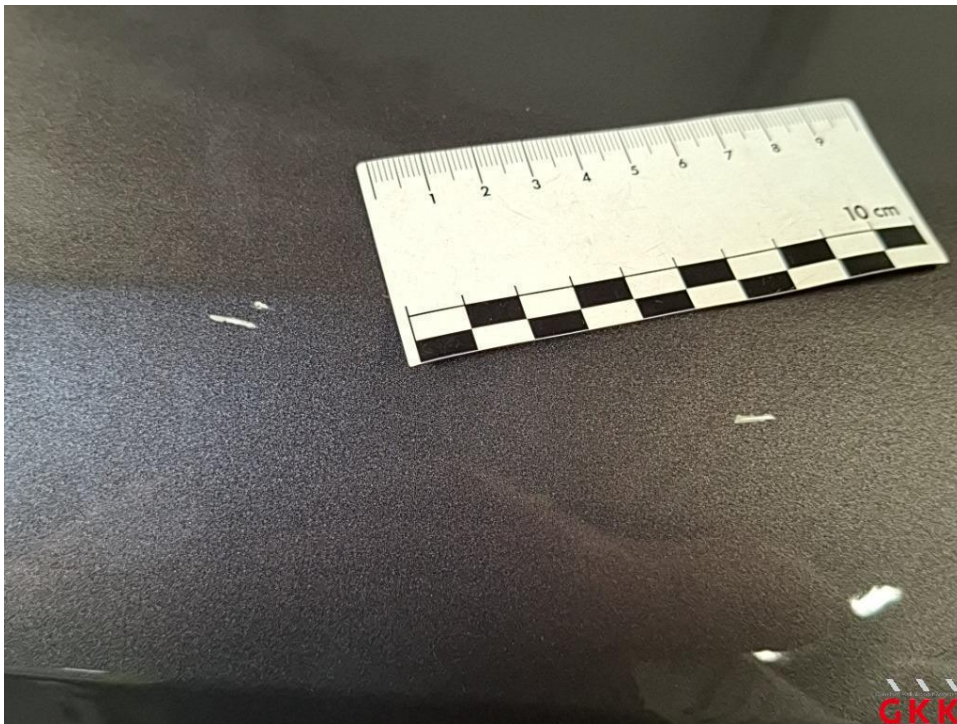
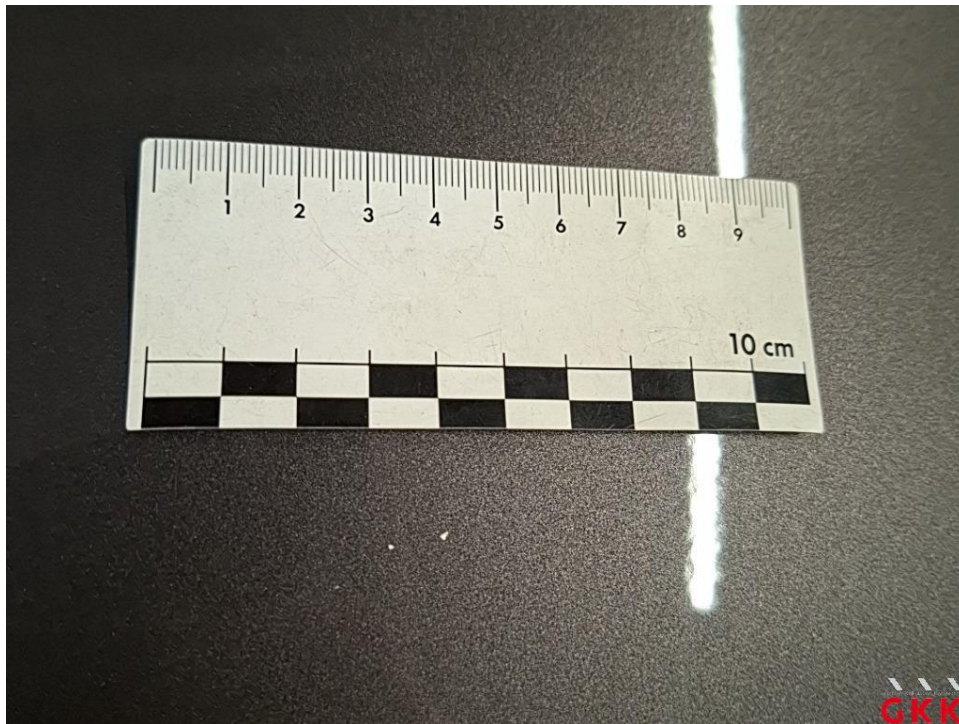
Bild 18 Motorhaube, Steinschlag und Kratzer, lackieren

Bild 19 Motorhaube, Steinschlag und Kratzer, lackieren

Bild 20 Motorhaube, Steinschlag und Kratzer, lackieren

<b>Front</b> (Angaben ohne MwSt.)	Reparaturkosten	MW
Stoßfänger vorne Verkleidung unterhalb -lackiert-, verkratzt, Spotlackieren (Bild 40, Bild 41)	116,38 €	116,38 €
Motorhaube, Steinschlag und Kratzer, lackieren (Bild 18, Bild 19, Bild 20)	975,42 €	585,25 €
Frontscheibe beheizt mit Regensensor und Frontkamera, Steinschlag, Gebrauchsspur	0,00 €	0,00 €
<b>Seite links</b> (Angaben ohne MwSt.)	Reparaturkosten	MW
Spiegelgehäuse links Kappe -lackiert-, beschädigt, ersetzen (Bild 38, Bild 39)	193,61 €	116,17 €
<b>Seite rechts</b> (Angaben ohne MwSt.)	Reparaturkosten	MW
Seitenwand rechts, verkratzt, lackieren (Bild 31, Bild 32)	497,88 €	298,73 €
Tür hinten rechts, verkratzt, lackieren (Bild 33, Bild 34)	447,42 €	268,45 €
Tür vorne rechts, beschädigt, instand setzen - lackieren (Bild 35, Bild 36, Bild 37)	756,52 €	517,72 €
<b>Heck</b> (Angaben ohne MwSt.)	Reparaturkosten	MW
Stoßfänger hinten Schutzfolie, beschädigt, ersetzen (Bild 27)	122,70 €	73,62 €

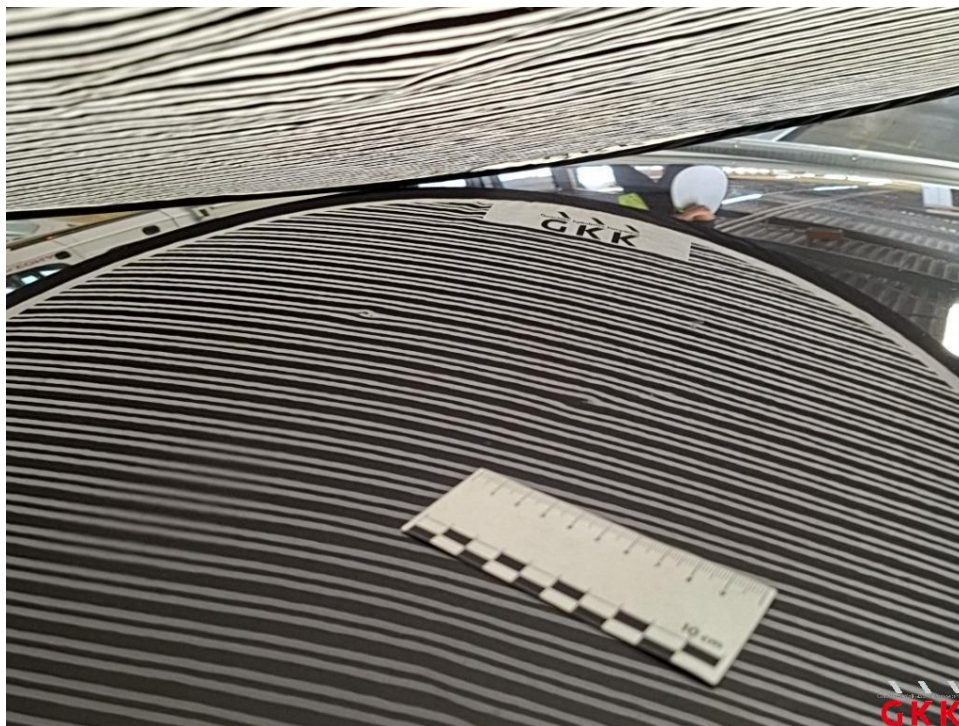
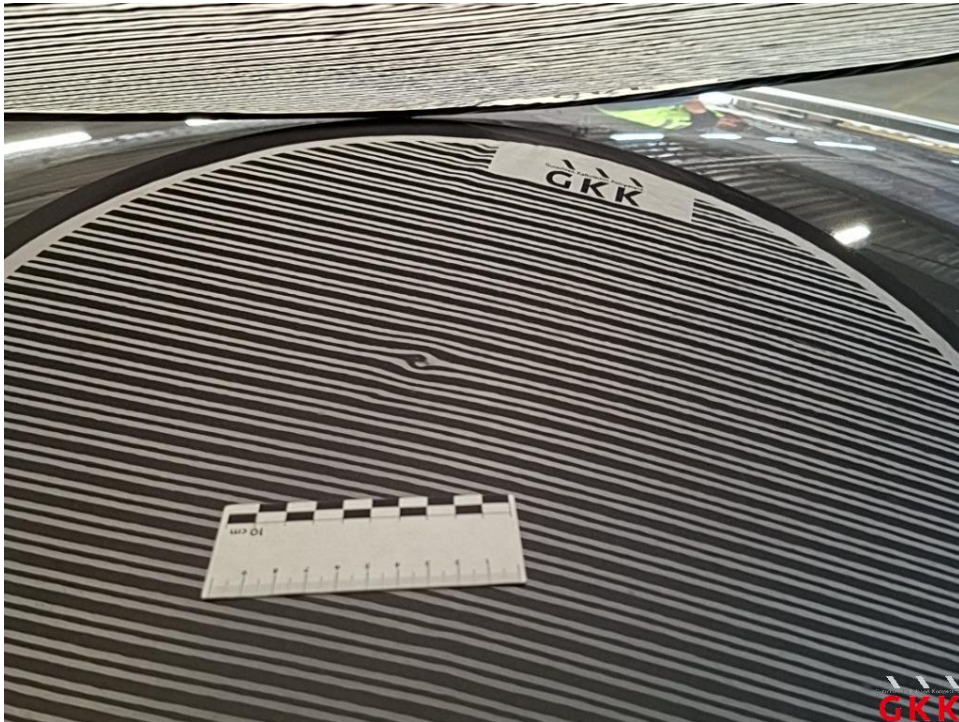
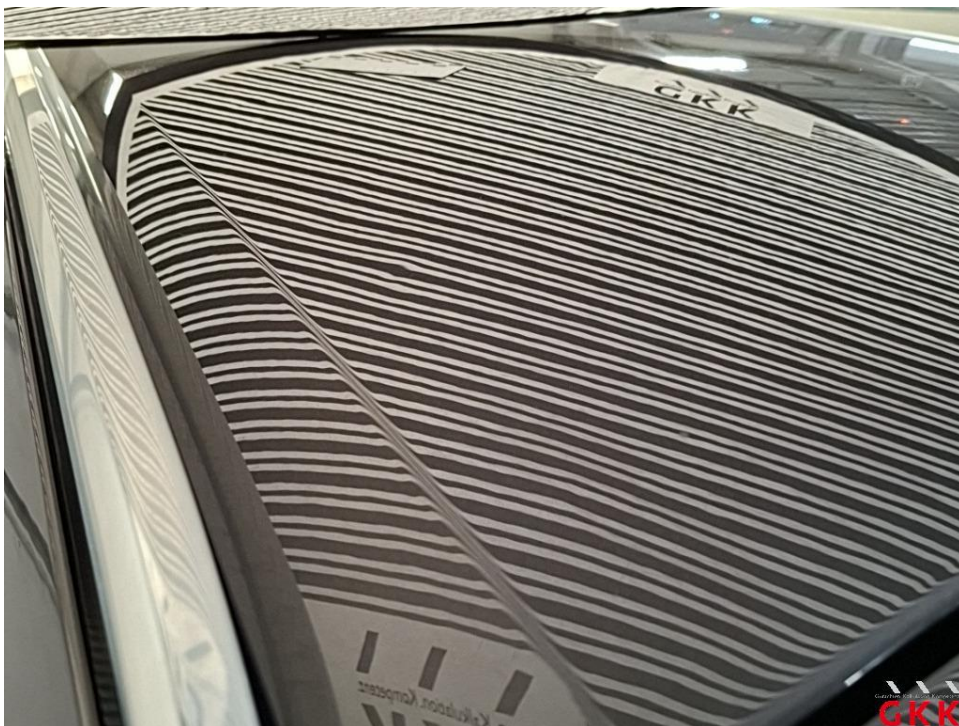
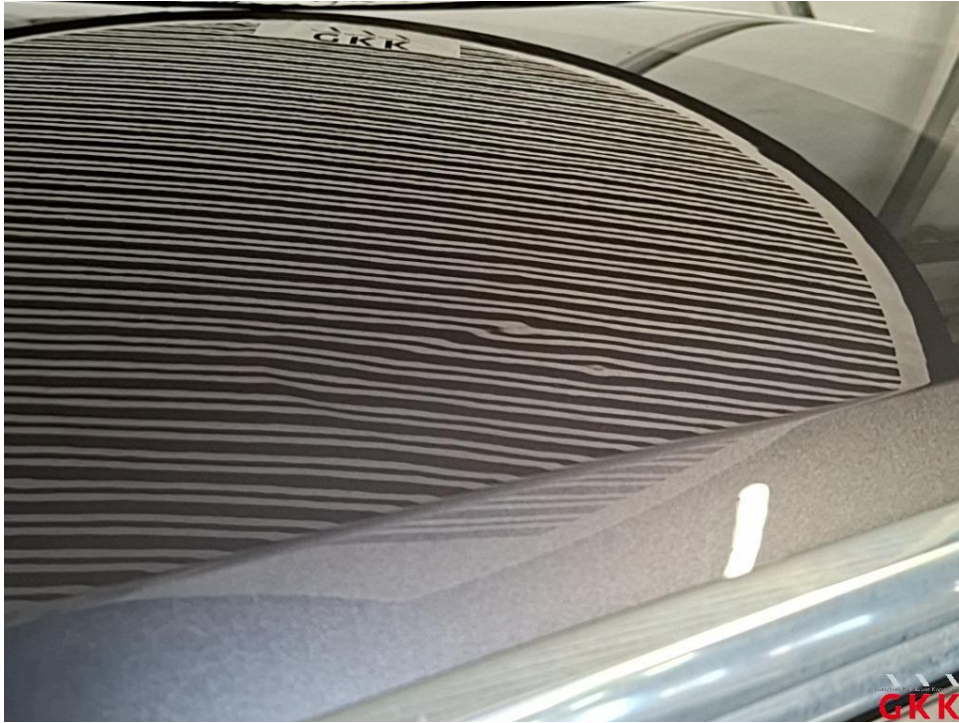
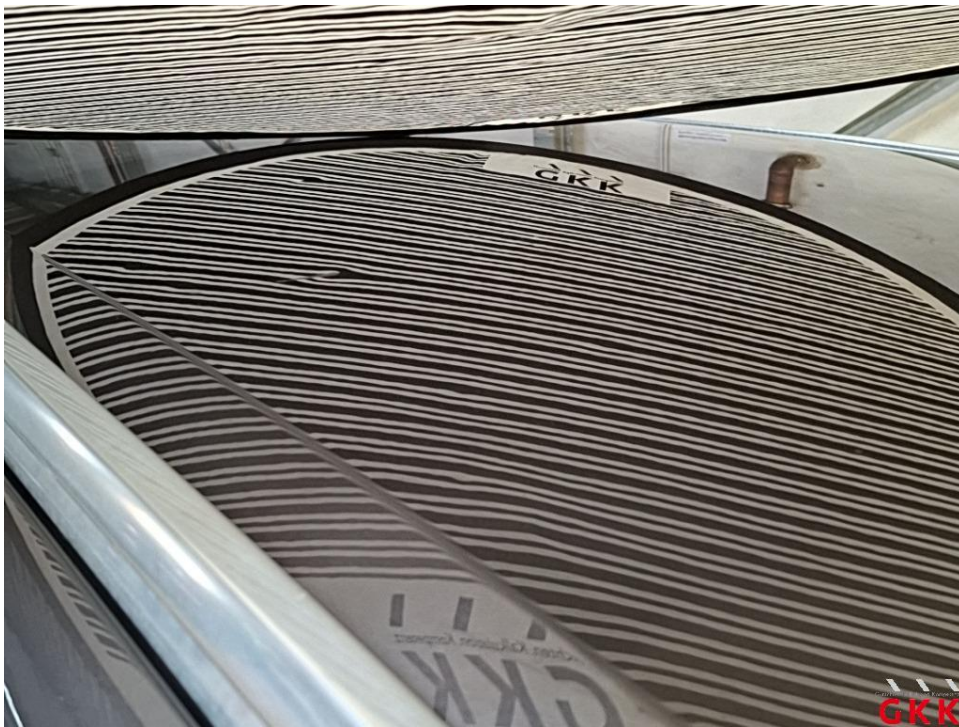
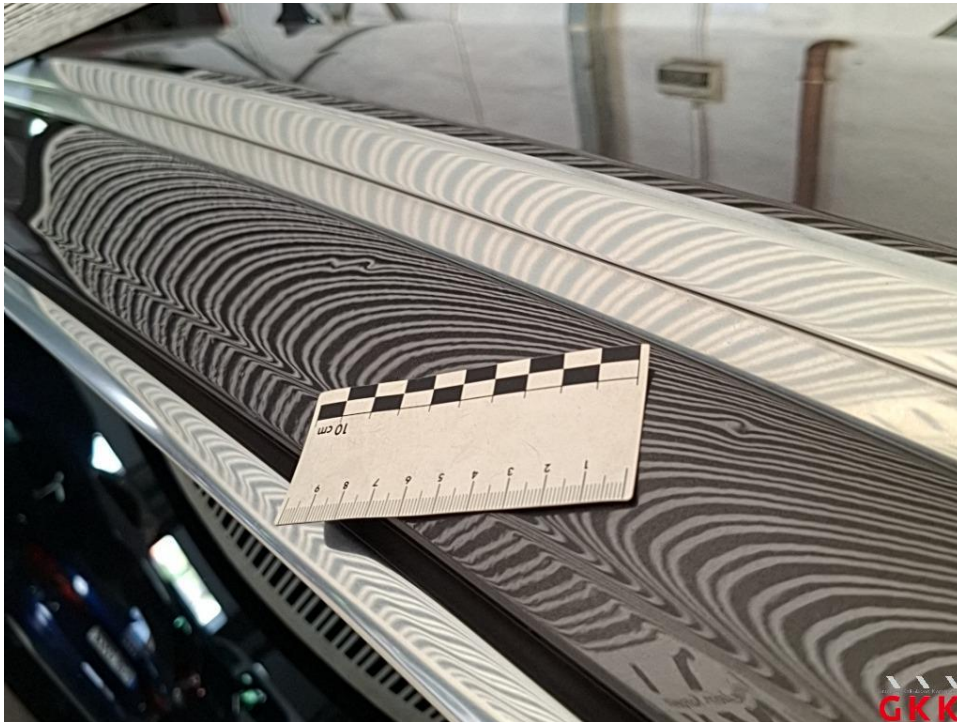
Bild 21 Fahrzeug, Hagelschaden, kalt drücken

Bild 22 Fahrzeug, Hagelschaden, kalt drücken

Bild 23 Fahrzeug, Hagelschaden, kalt drücken

Bild 24 Fahrzeug, Hagelschaden, kalt drücken

Bild 25 Fahrzeug, Hagelschaden, kalt drücken

Bild 26 Fahrzeug, Hagelschaden, kalt drücken

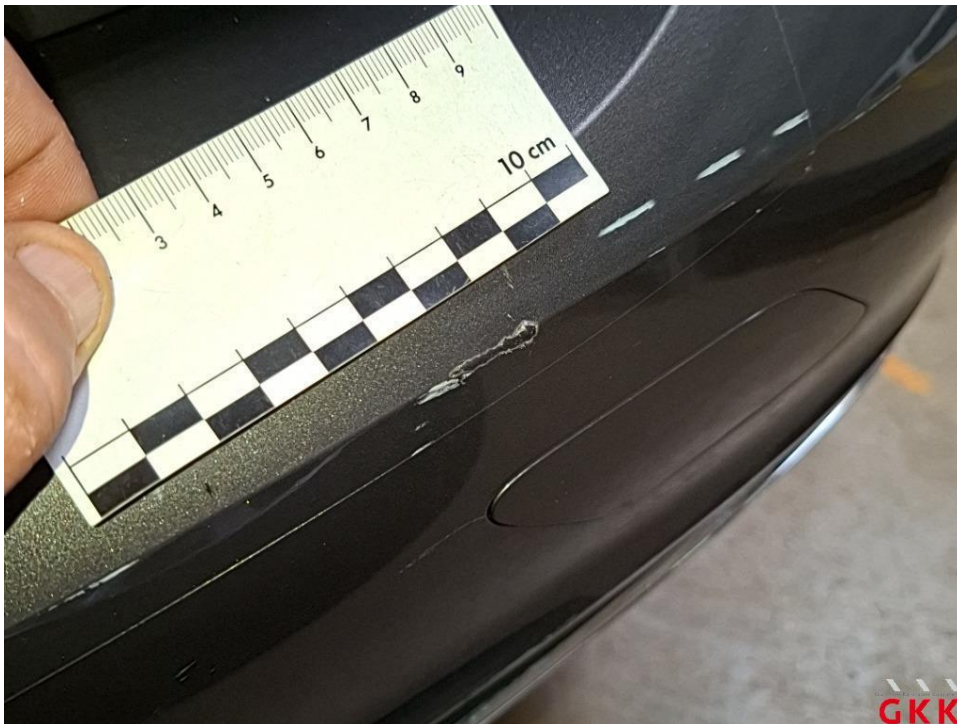
Bild 27 Stoßfänger hinten, Schutzfolie, beschädigt, ersetzen

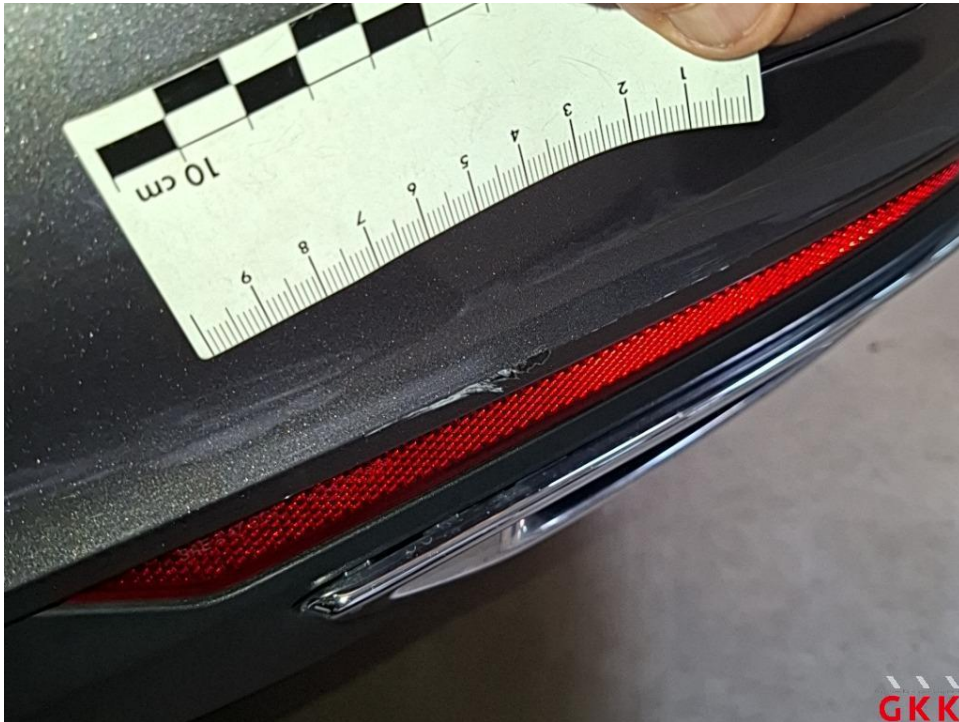
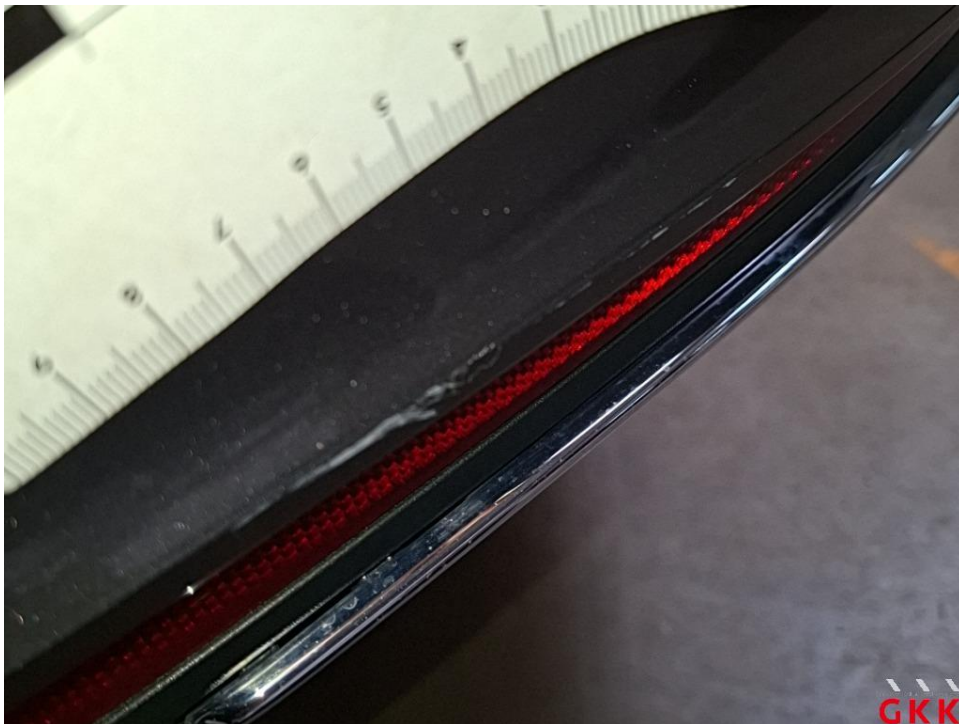
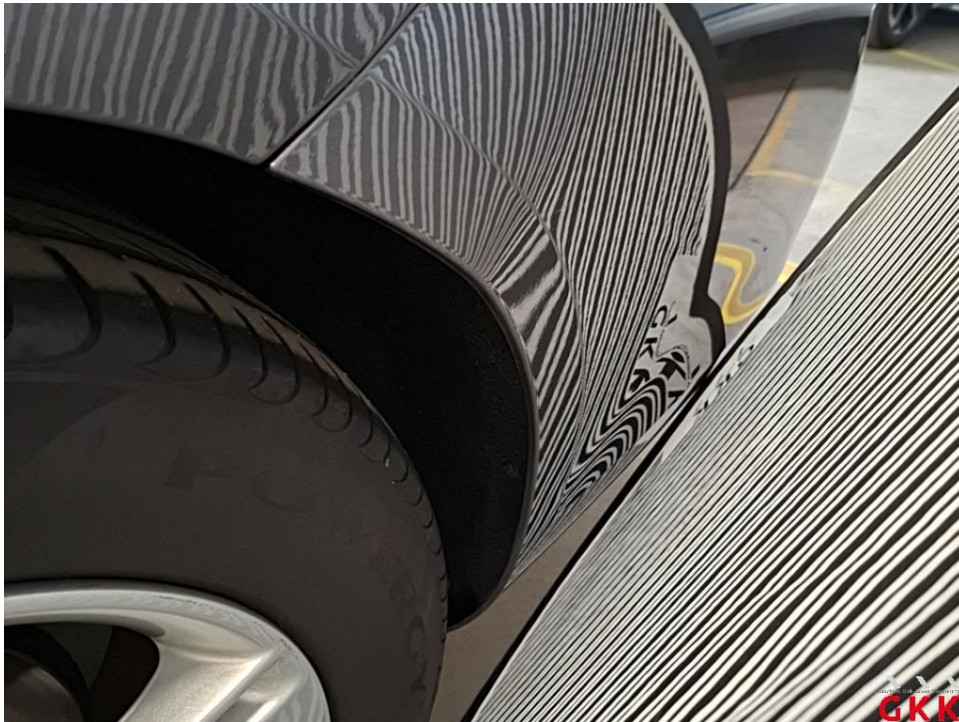
Bild 28 Stoßfänger hinten, Verkleidung -lackiert-, beschädigt, ersetzen

Bild 29 Stoßfänger hinten, Verkleidung -lackiert-, beschädigt, ersetzen

Bild 30 Stoßfänger hinten, Verkleidung -lackiert-, beschädigt, ersetzen

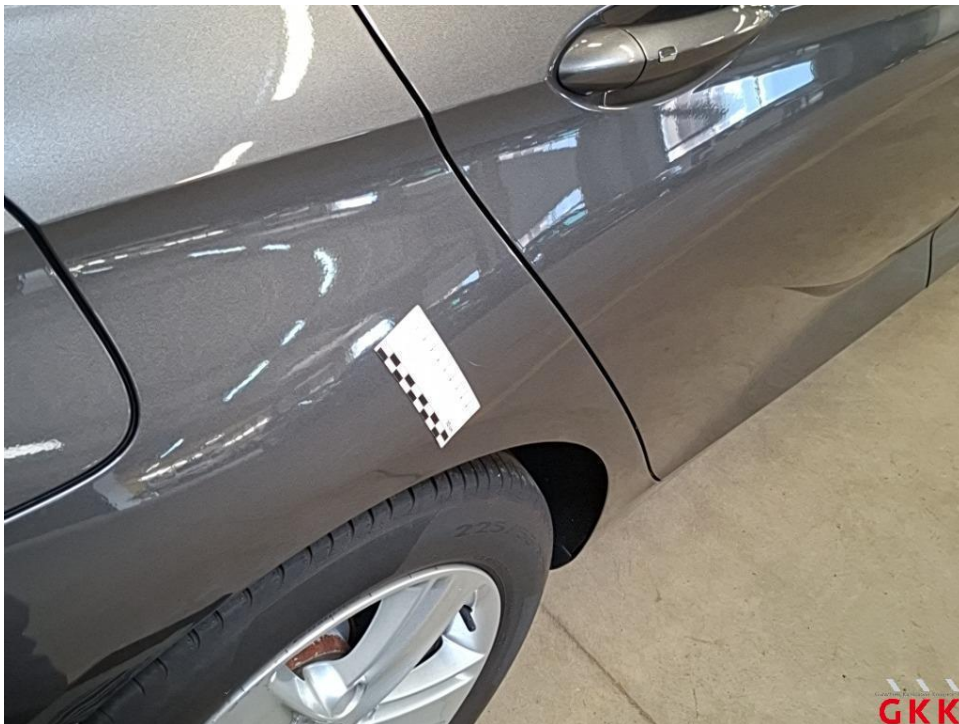
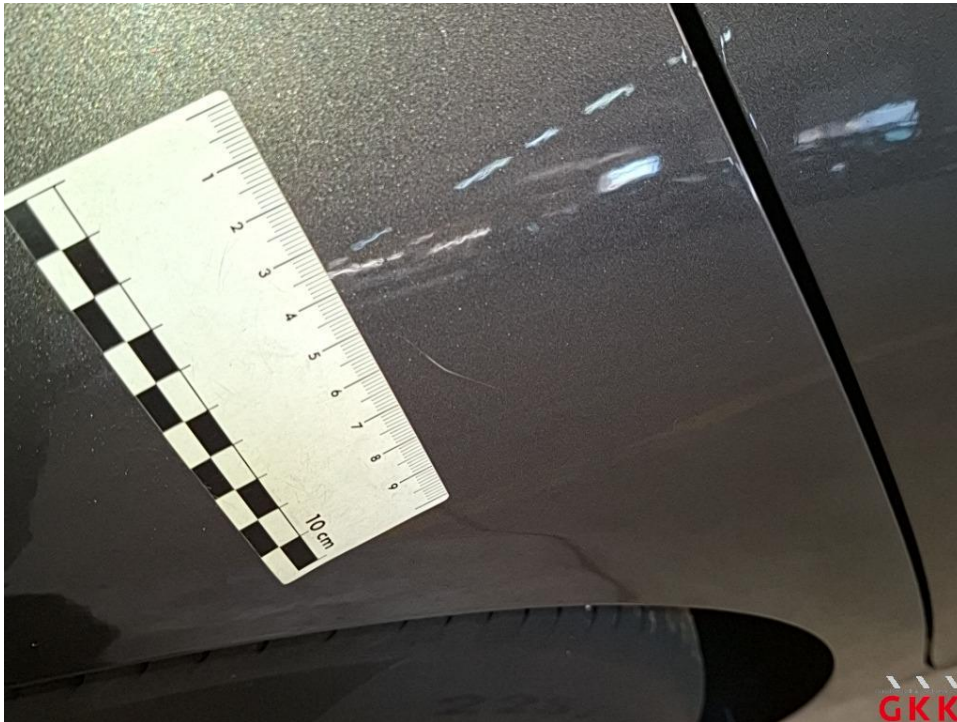
Bild 31 Seitenwand rechts, verkratzt, lackieren

Bild 32 Seitenwand rechts, verkratzt, lackieren

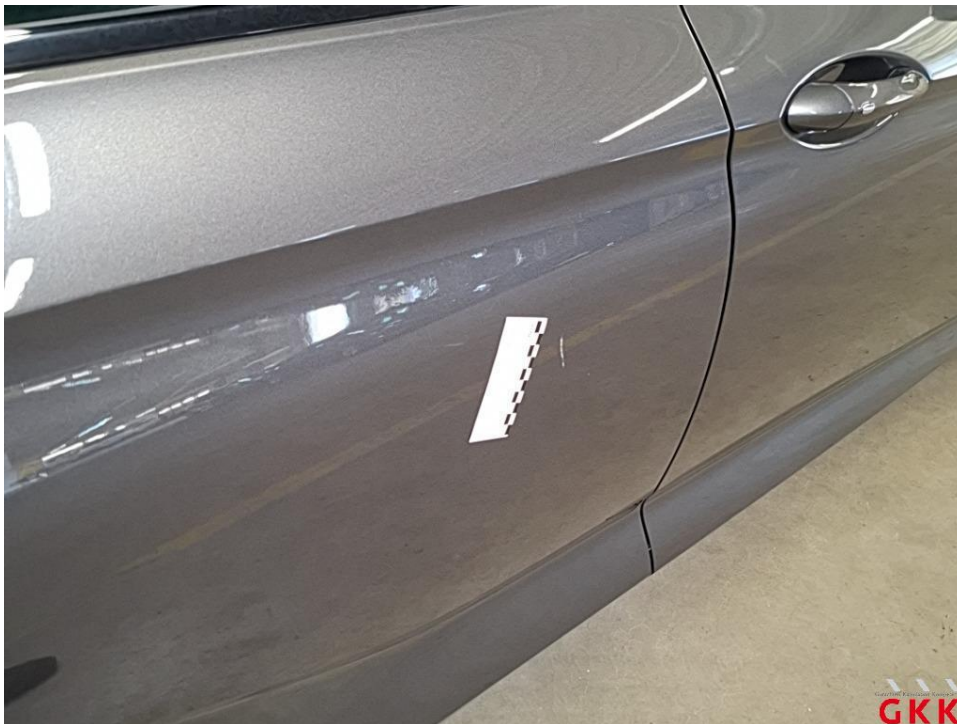
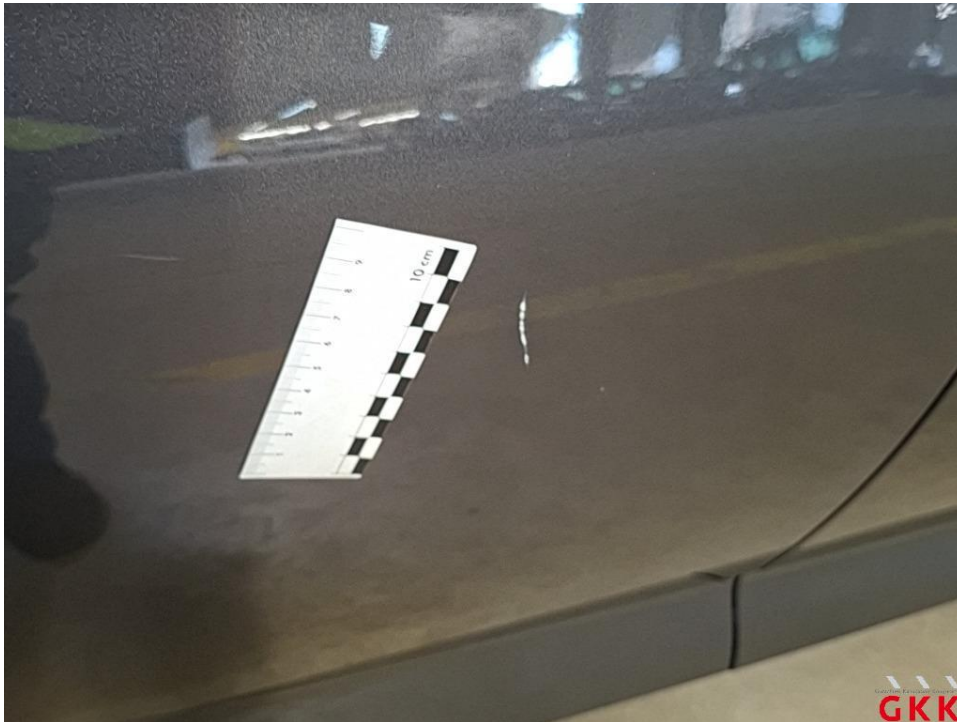
Bild 33 Tür hinten rechts, verkratzt, lackieren

Bild 34 Tür hinten rechts, verkratzt, lackieren

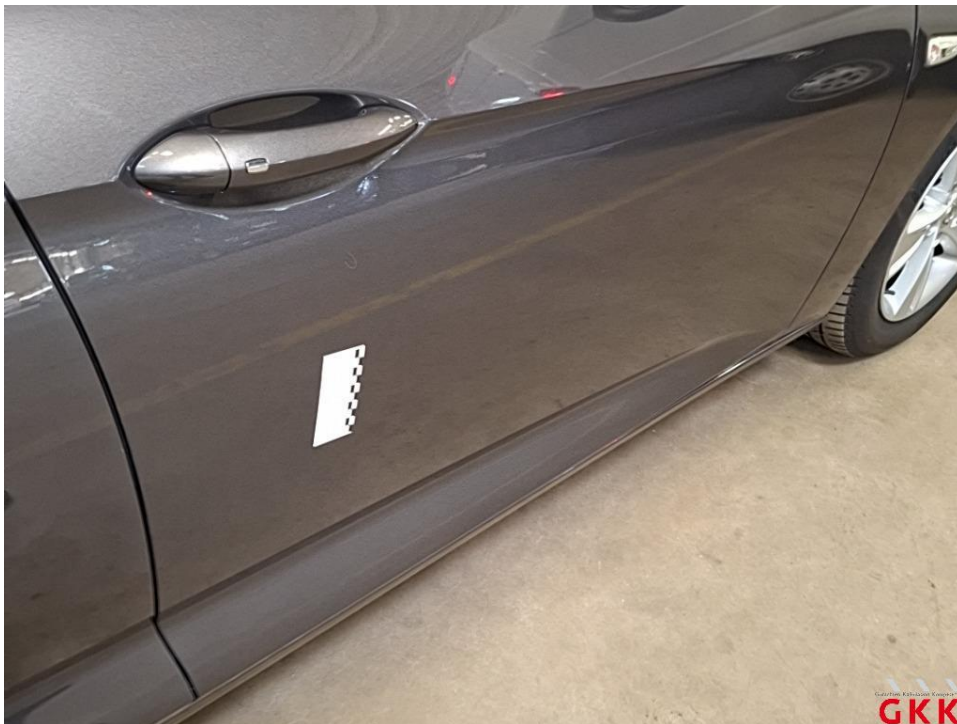
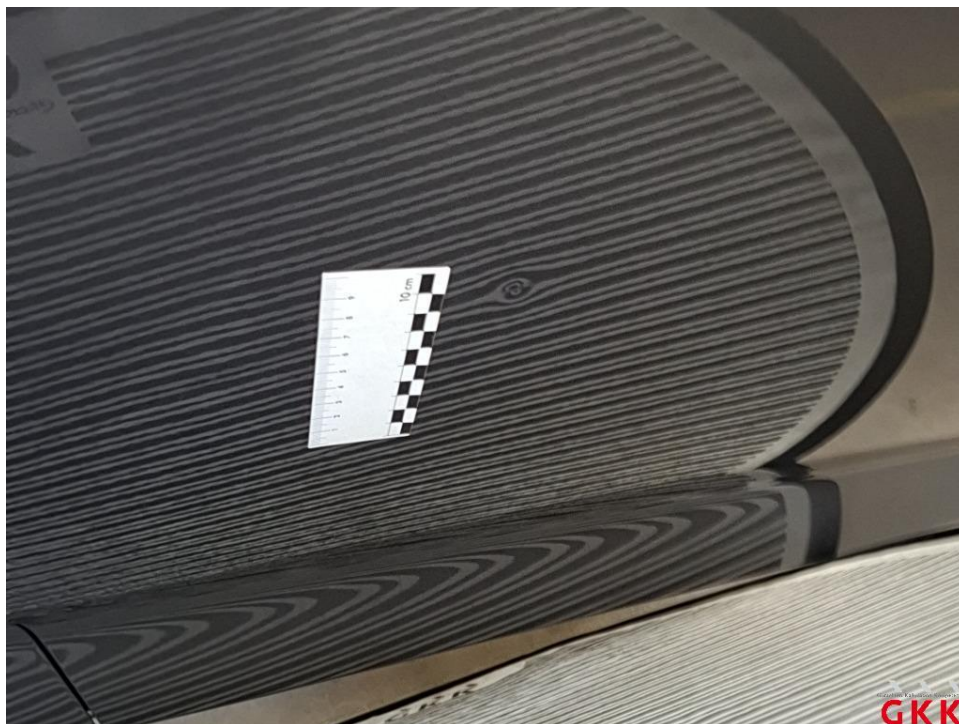
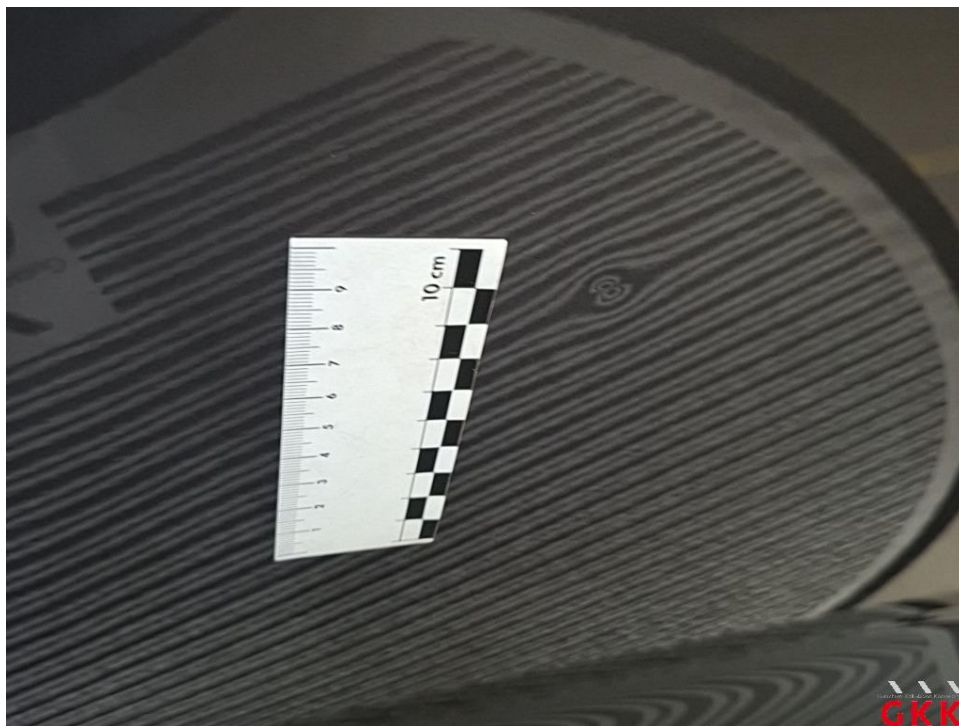
Bild 35 Tür vorne rechts, beschädigt, instand setzen - lackieren

Bild 36 Tür vorne rechts, beschädigt, instand setzen - lackieren

Bild 37 Tür vorne rechts, beschädigt, instand setzen - lackieren

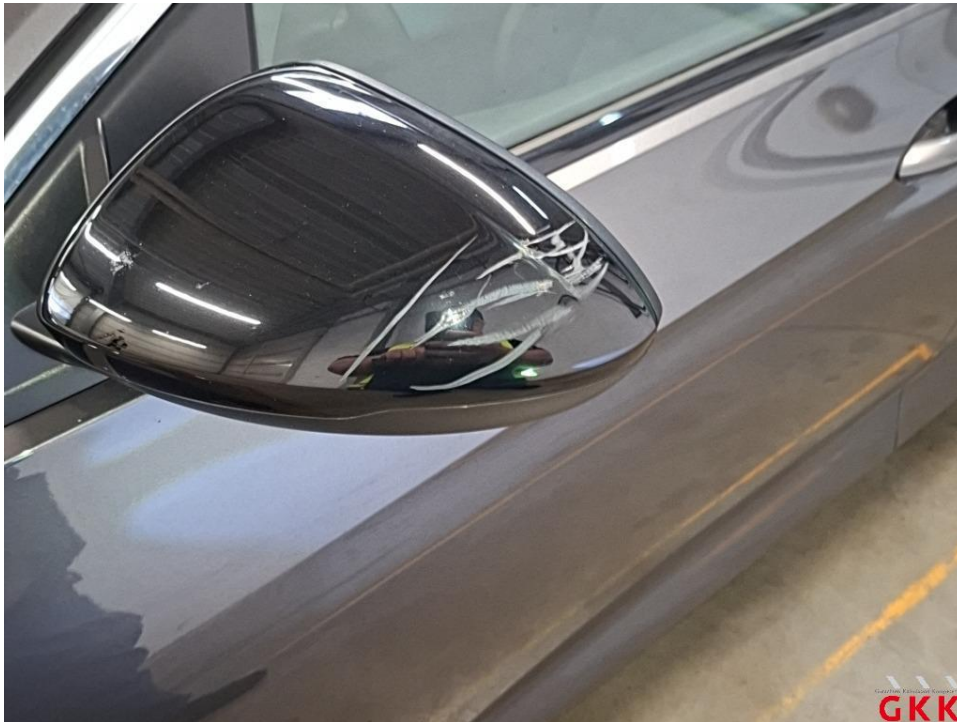
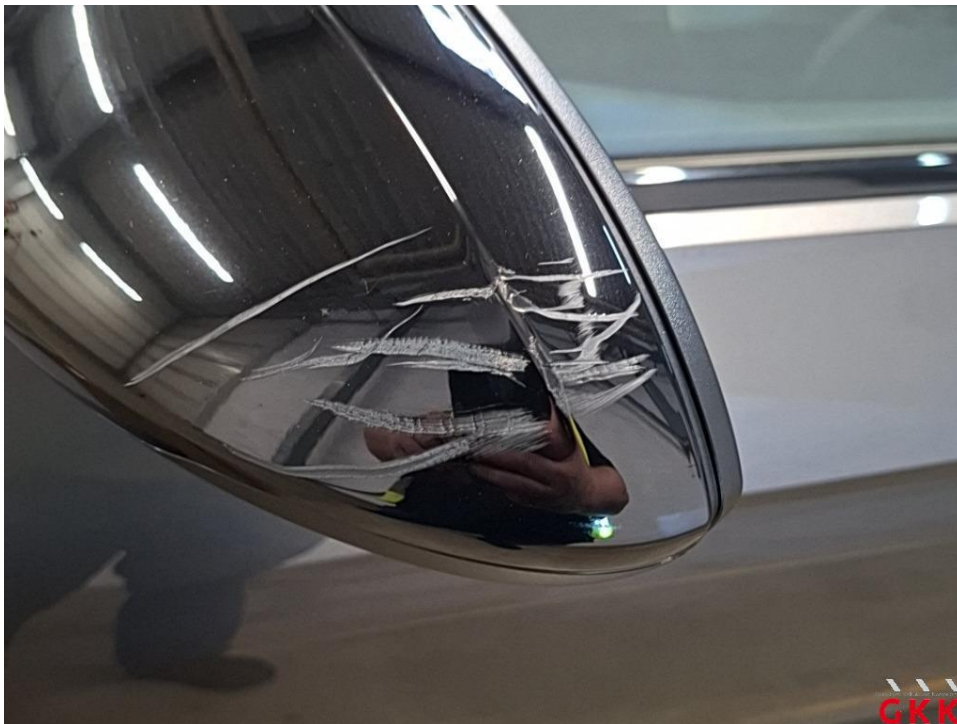
Bild 38 Spiegelgehäuse links, Kappe -lackiert-, beschädigt, ersetzen

Bild 39 Spiegelgehäuse links, Kappe -lackiert-, beschädigt, ersetzen

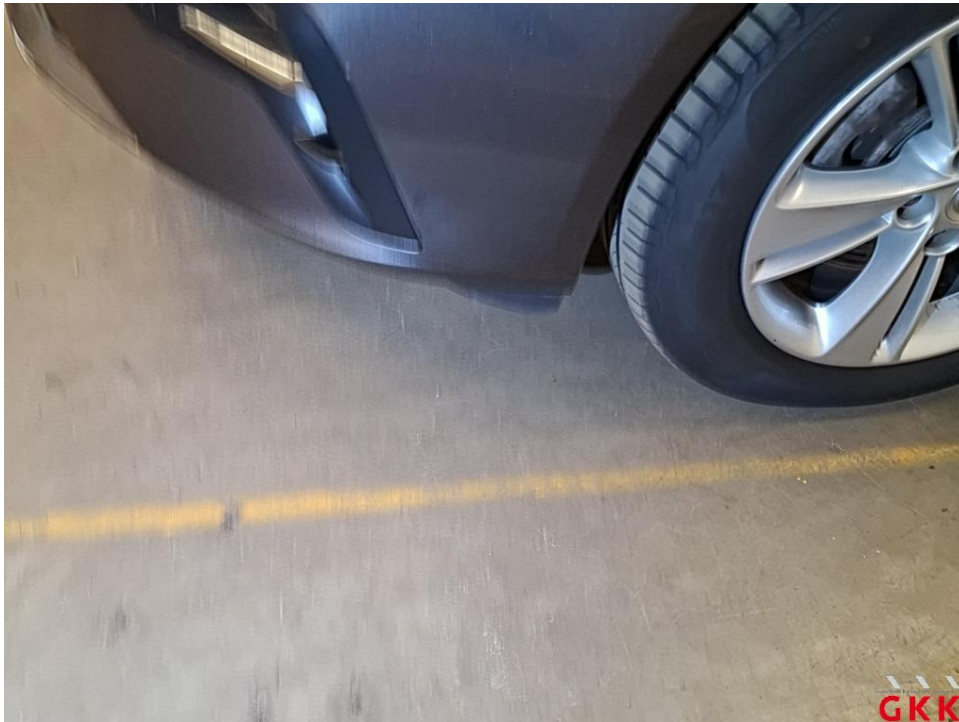
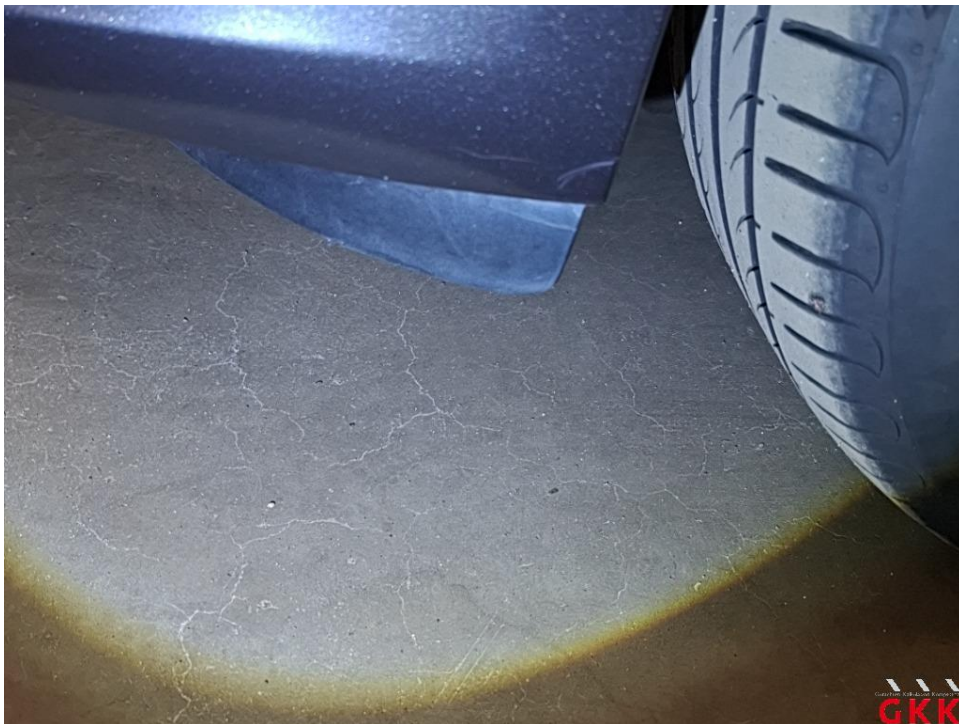
Bild 40 Stoßfänger vorne, Verkleidung unterhalb -lackiert-, verkratzt, Spotlackieren

Bild 41 Stoßfänger vorne, Verkleidung unterhalb -lackiert-, verkratzt, Spotlackieren
