**Fiat Ducato 30 2.0 MultiJet L2H2**  
 2015 - 85 kW / 116 PK - Diesel - Handgeschakeld

Chassisnummer	ZFA25000002818813
Eerste registratie	08-04-2015
APK geldig tot	19-09-2026
BTW Voertuig	Ja
Bepaling uitvoering	Waarschijnlijk
Kilometerstand	147.825 km
NAP check	Geen oordeel
Ingeleverd op	02-07-2026
Definitieve kilometerstand	147.825 km

## Schades (13)

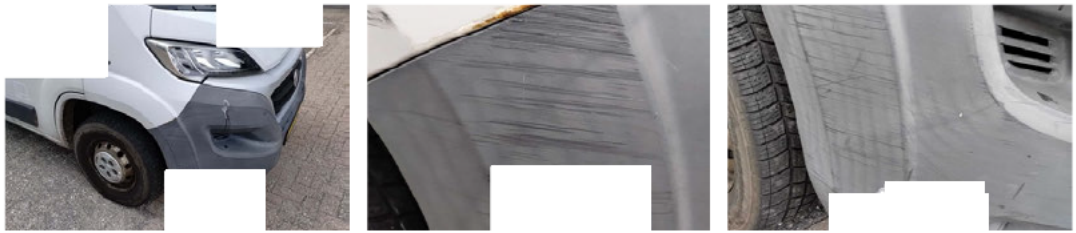
Schade exterieur - Rechtsvoor

geschaafd - bumperhoek rechtsvoor

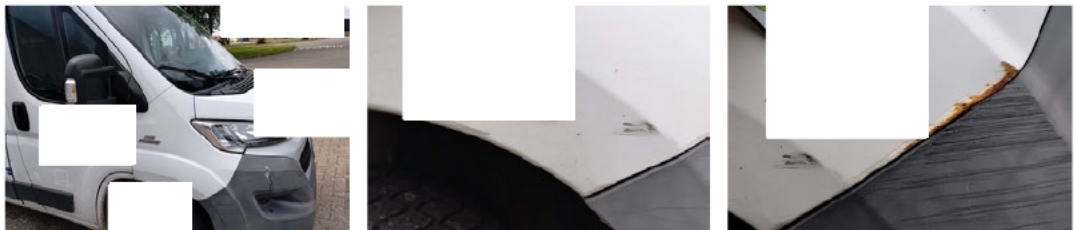
Schade exterieur - Rechtsvoor

beschadiging > 10 cm - scherm rechtsvoor

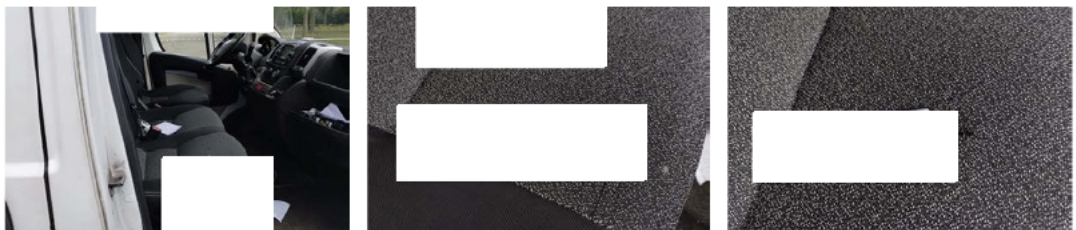
Schade interieur - Bekleding

brandgaatjes - bekleding

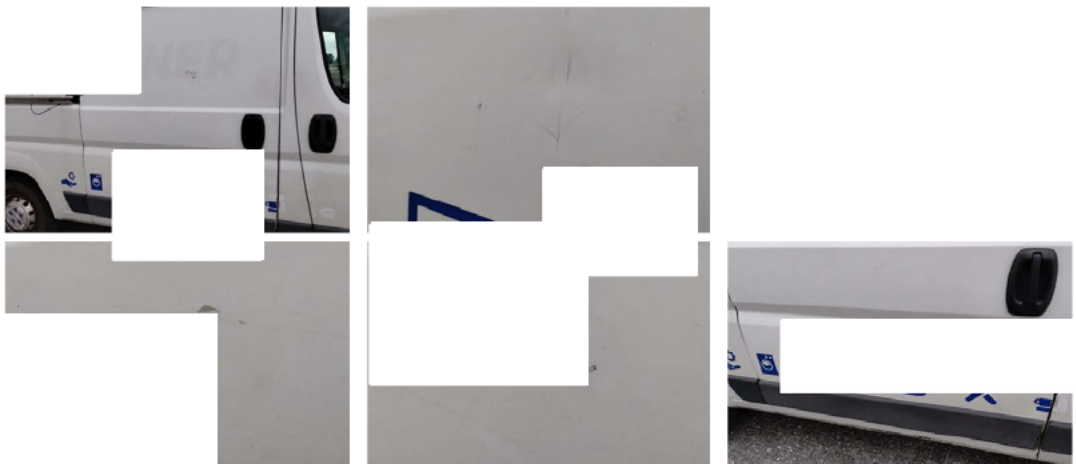
Schade exterieur - Portier rechtsachter

deuken en krassen - zijschuifdeur rechts
