## Lynk & Co 01

### Informazioni Veicolo

Marca:	<b>Lynk &amp; Co</b>	Targa:	
Cambio:		Colore esterno:	<b>Nero</b>
Modello:	<b>01</b>	N. Telaio:	<b>L6TCX2E73NE013248</b>
Carburante:	<b>Ibrido plug-in</b>	Potenza:	
Versione:		Data di immatricolazione	<b>13/10/2022</b>
Chilometraggio:	<b>48893 km</b>	Numero di porte:	<b>5</b>

### Danni

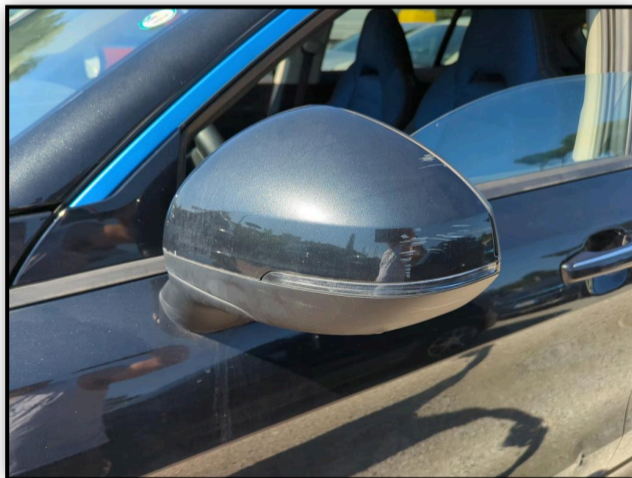
#### Calotta retrovisore esterno sx

Graffiature  
Verniciatura  
Sinistra

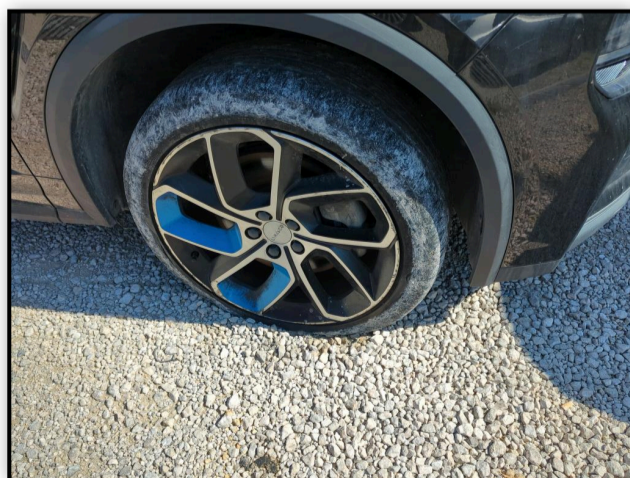
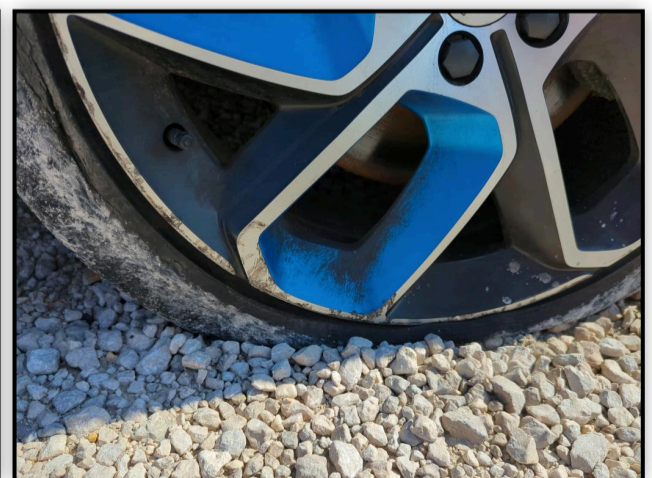
#### Cerchio lega bicolore / policromo ant. Dx

Graffiature  
Sostituire  
Ruote

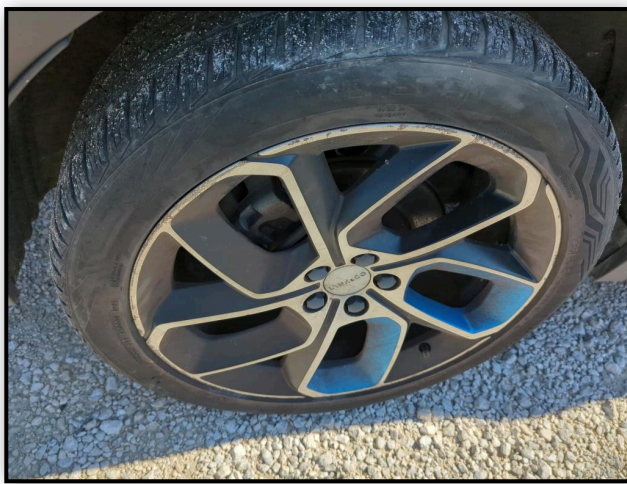
**Cerchio lega bicolore / policromo post. Dx**

Graffiature

Riparare / sostituire (somma forfettaria)

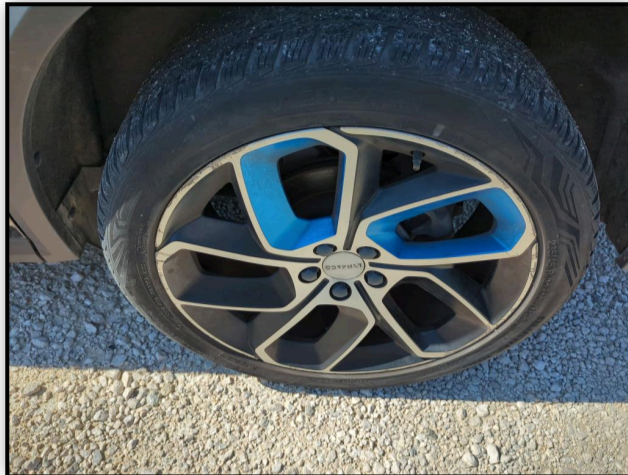
**Cerchio lega bicolore / policromo post. Sx**

Graffiature

Riparare / sostituire (somma forfettaria)

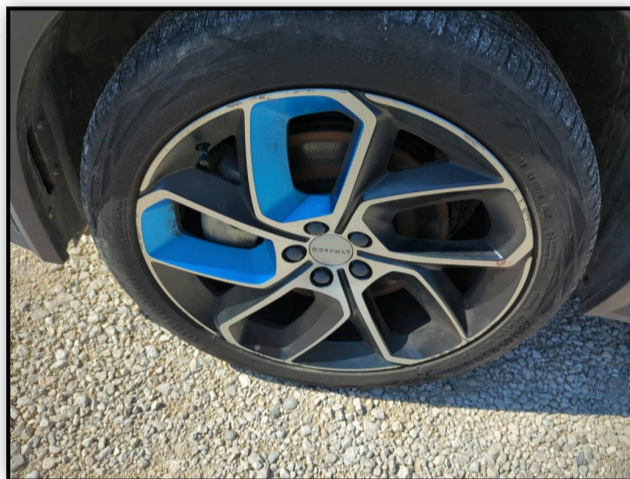
**Cerchio lega bicolore / policromo ant. Sx**

Graffiature

Riparare / sostituire (somma forfettaria)

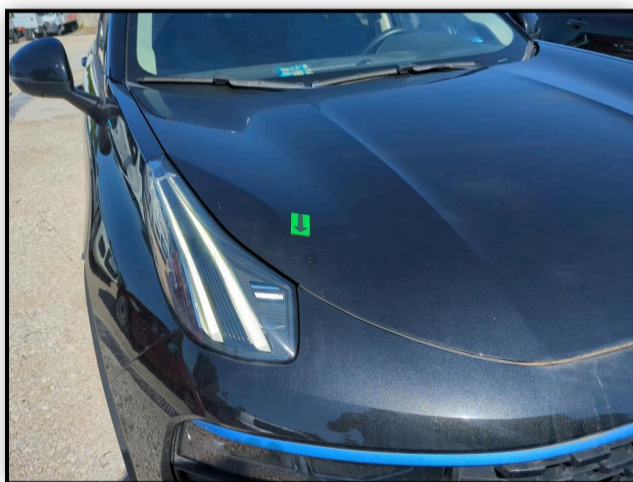
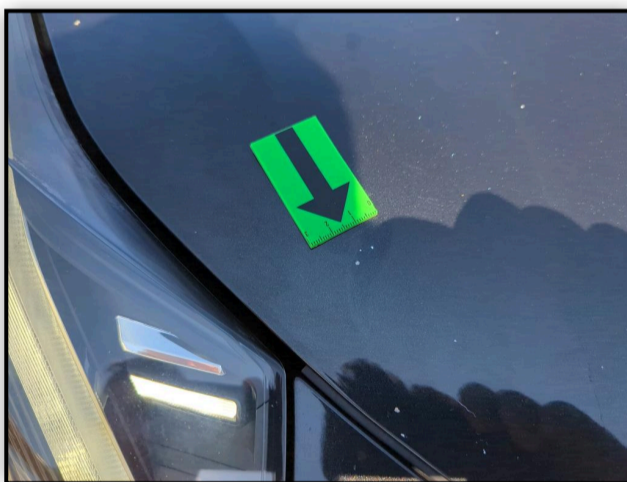
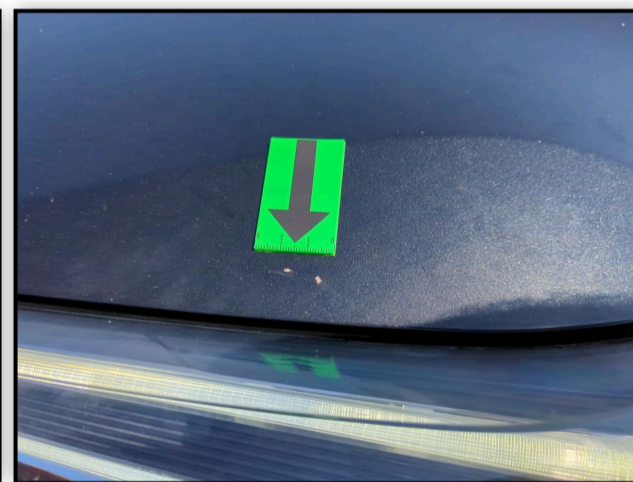
**Cofano anteriore**

Scheggiatura da pietrisco

Verniciatura

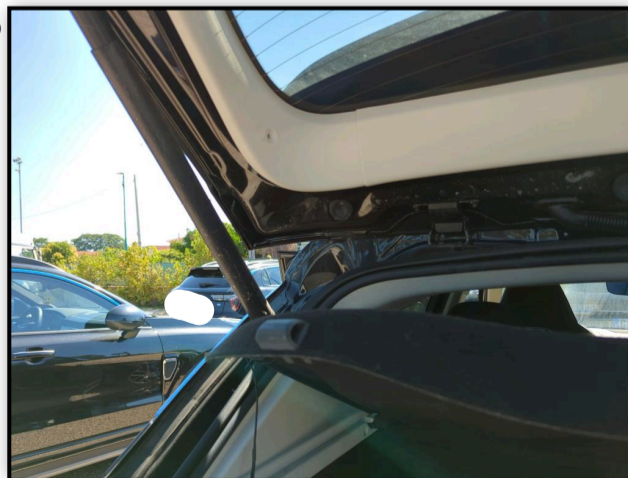
**Cordino cappelliera\copertura bagagliaio**

Rotto

Sostituire

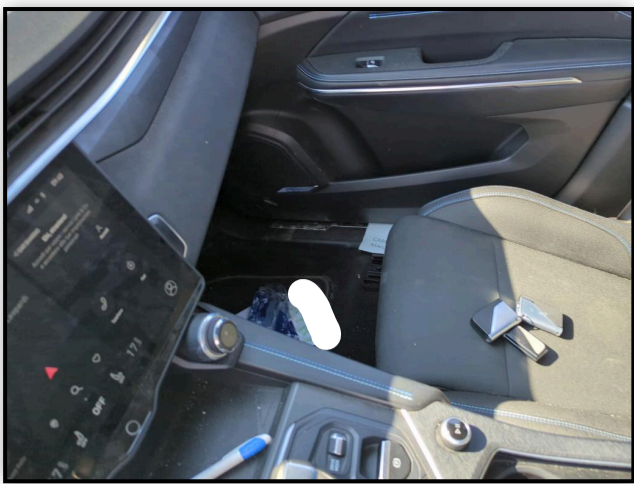
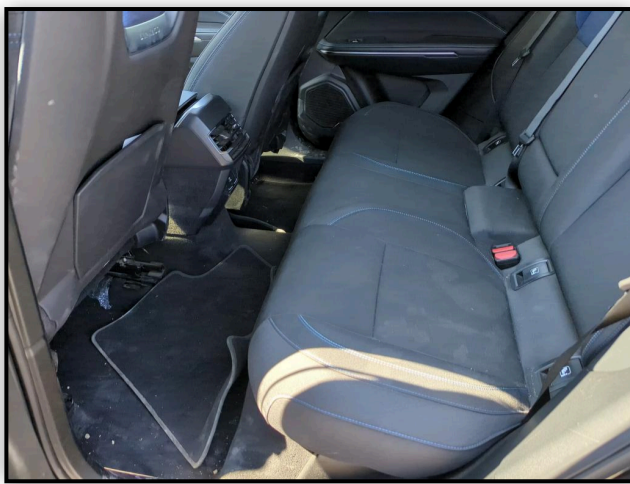
**Interno veicolo**

Macchia  
Pulire  
Interni

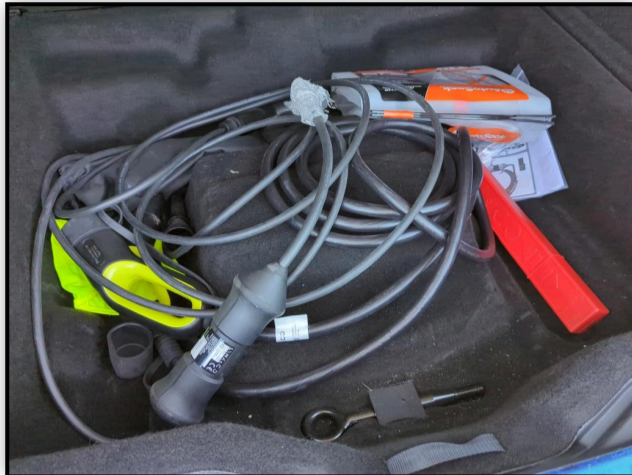
**Kit di riparazione pneumatici**

Mancanza  
Riparare / sostituire (somma forfettaria)  
Dietro/posteriore

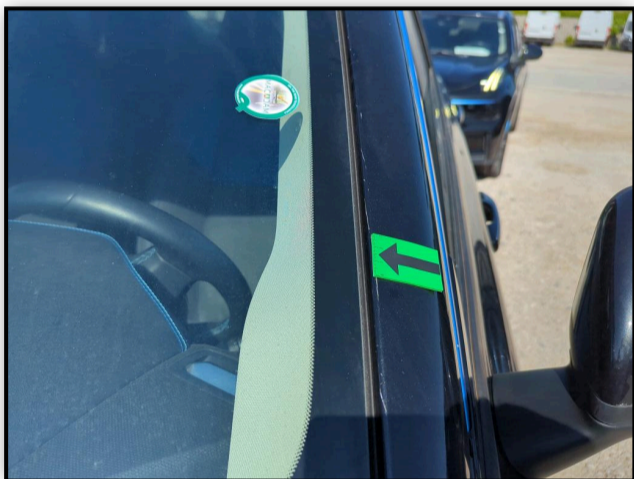
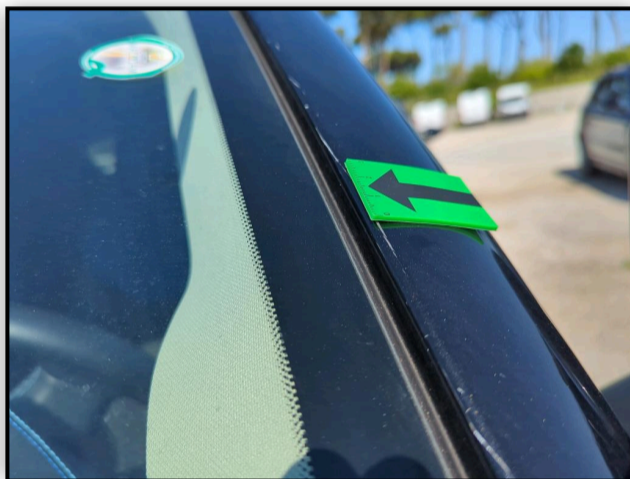
**Montante tetto sx**

Graffiature  
Verniciatura  
Sinistra

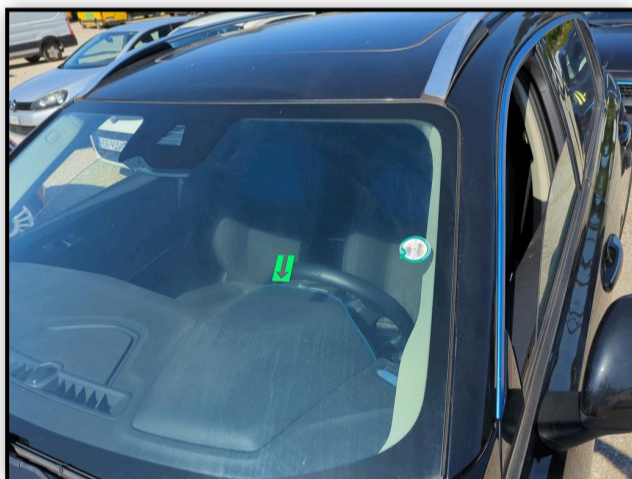
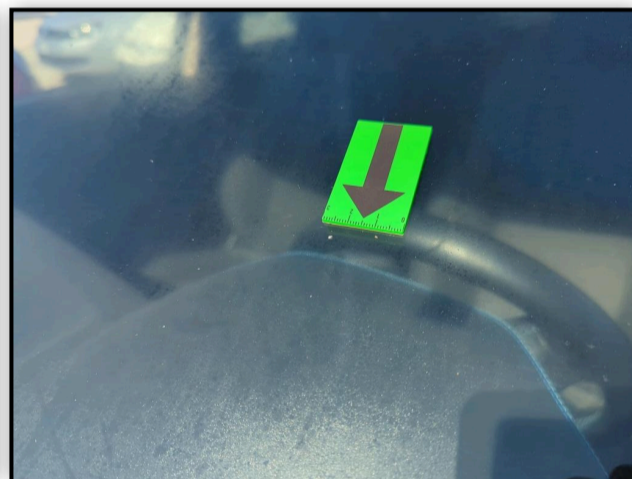
**Parabrezza**

Scheggiatura da pietrisco  
Sostituire  
Davanti

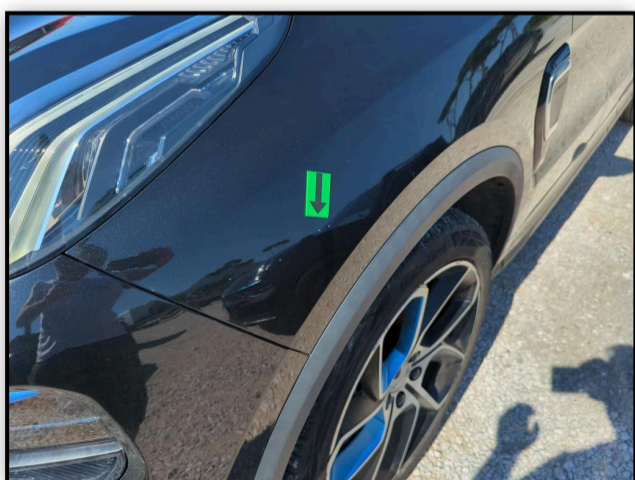
**Parafango ant. Sx**

Graffiature  
Verniciatura  
Sinistra

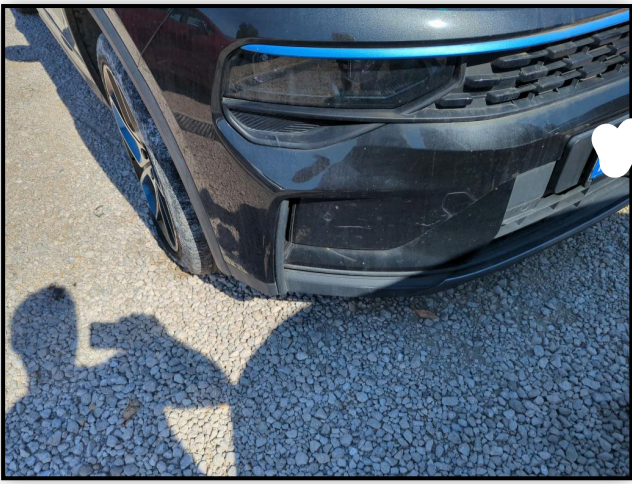
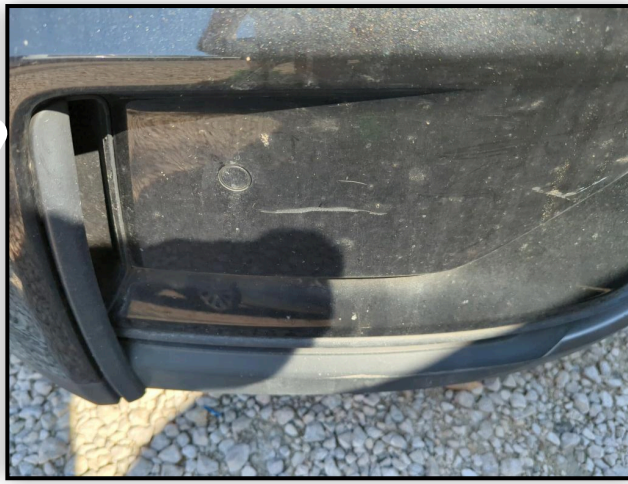
**Paraurti ant.**

Graffiature  
Verniciatura  
Davanti

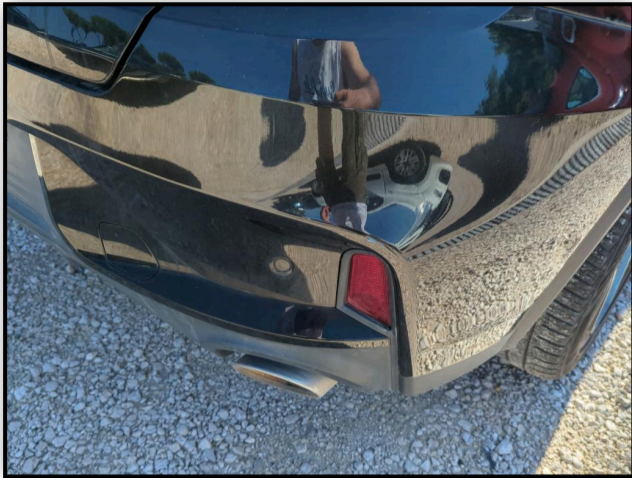
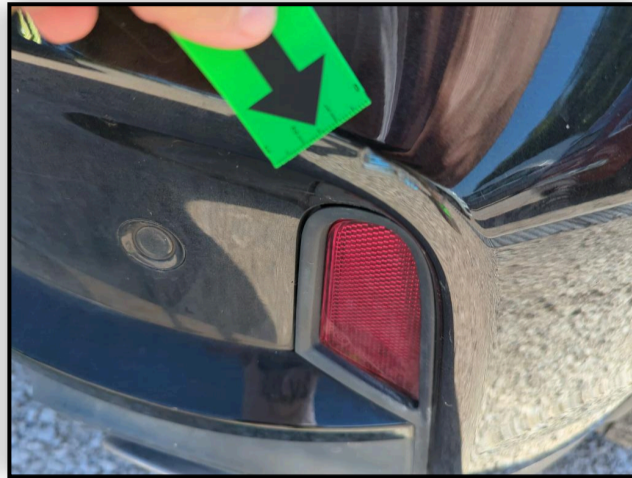
**Paraurti post.**

Graffiature  
Verniciatura  
Dietro/posteriore

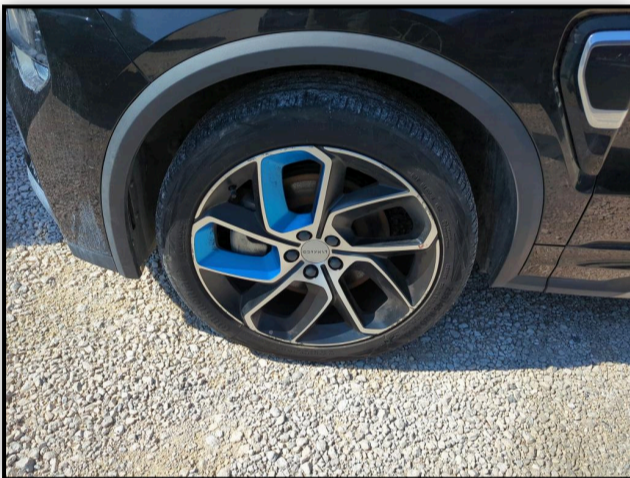
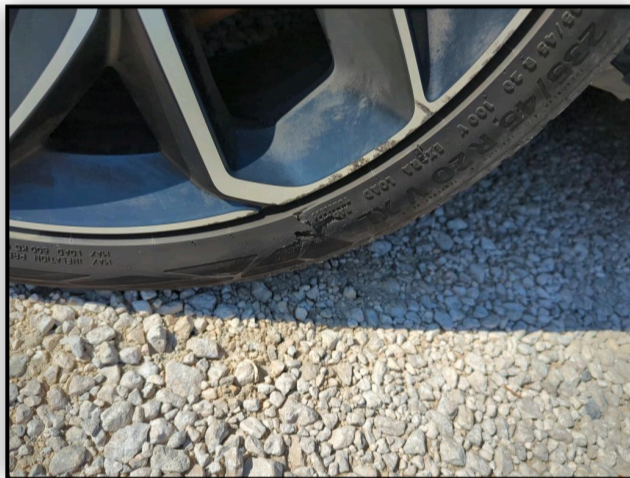
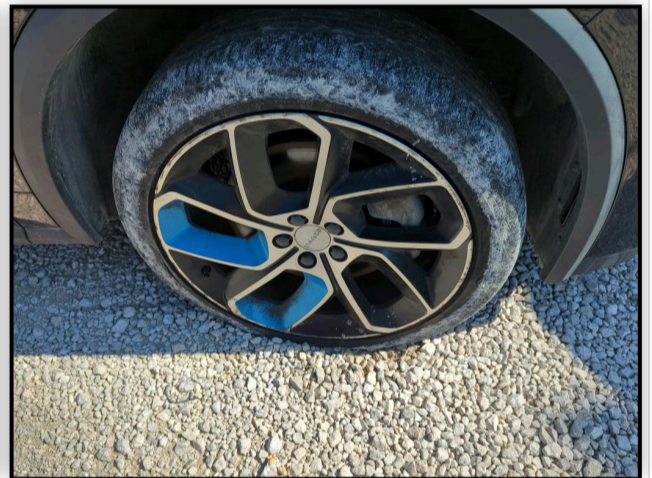
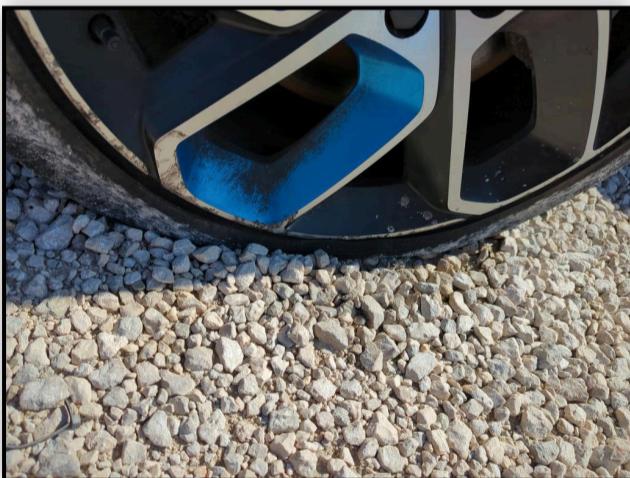
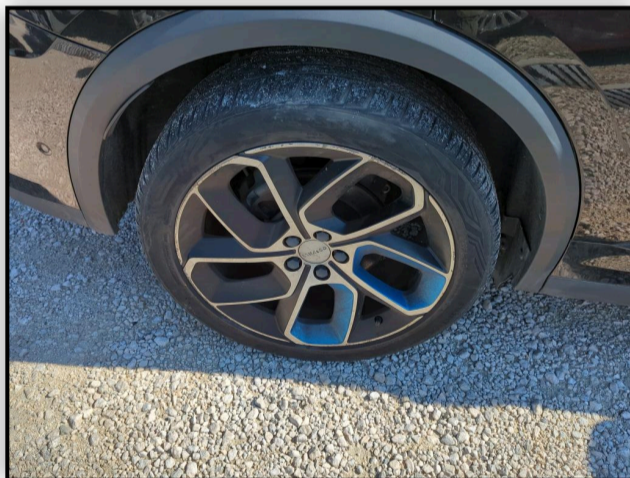
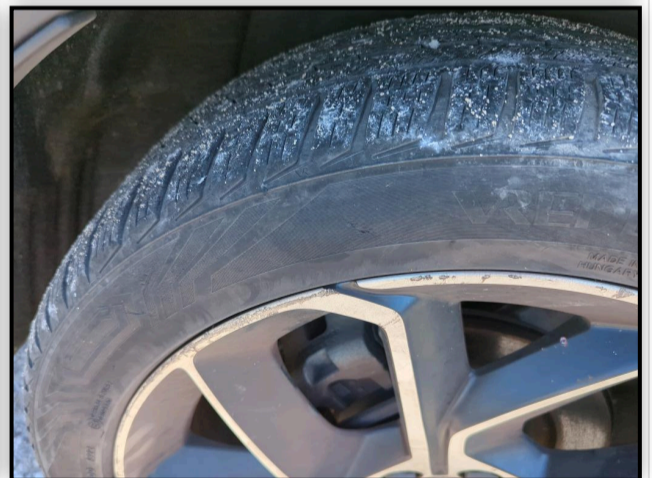
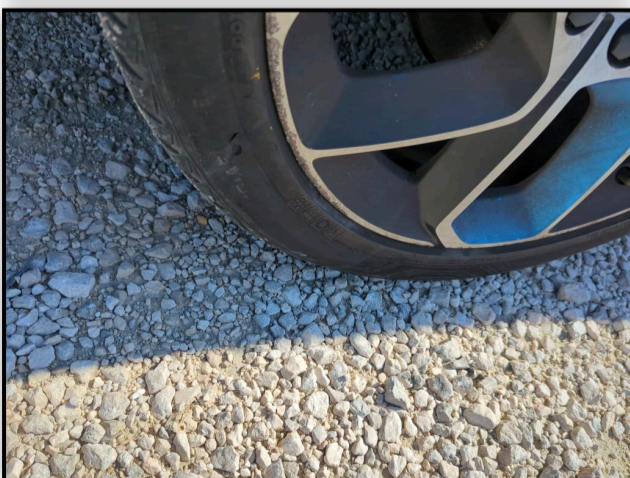
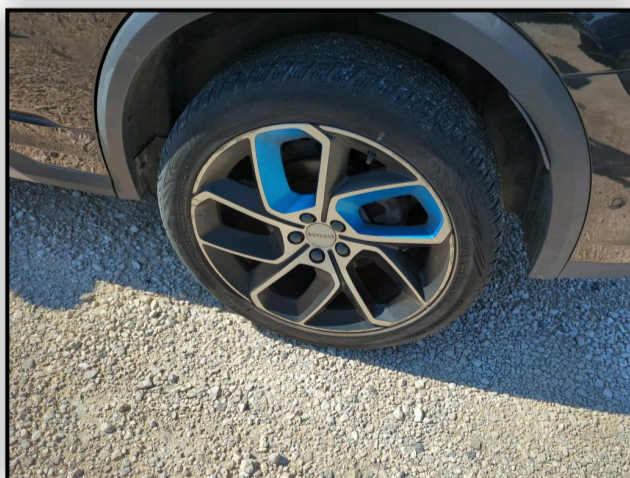
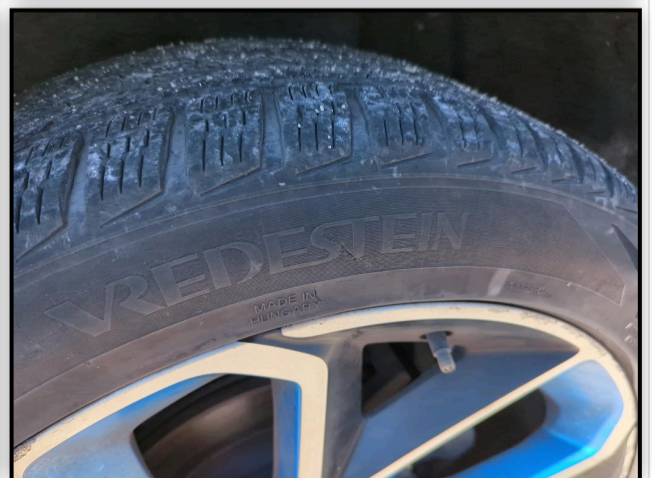
**Pneumatici**

Fuori tolleranza  
Sostituire  
Ruote

2,2 mm

2,0 mm

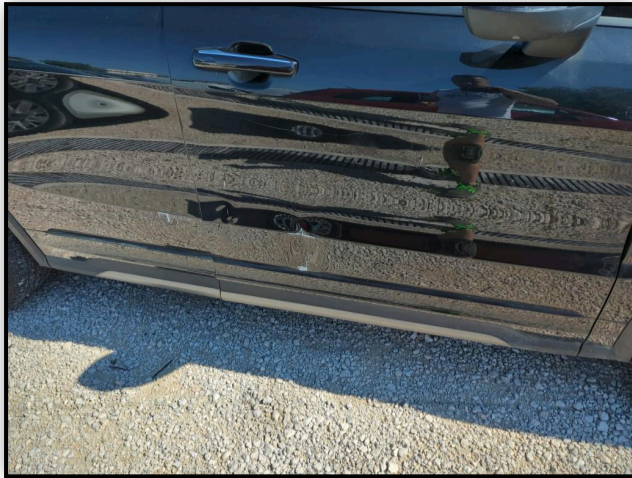
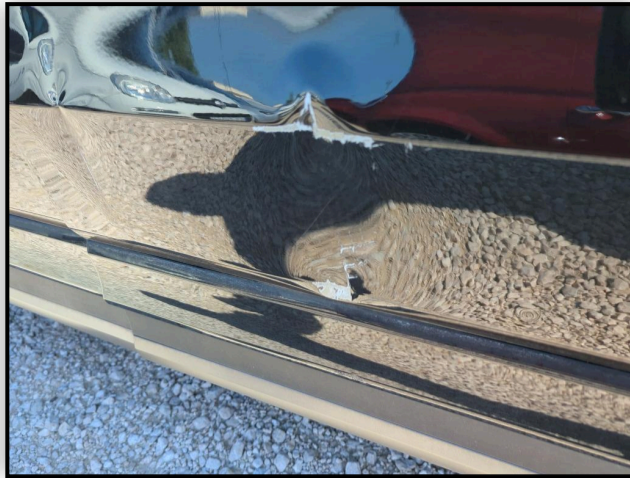
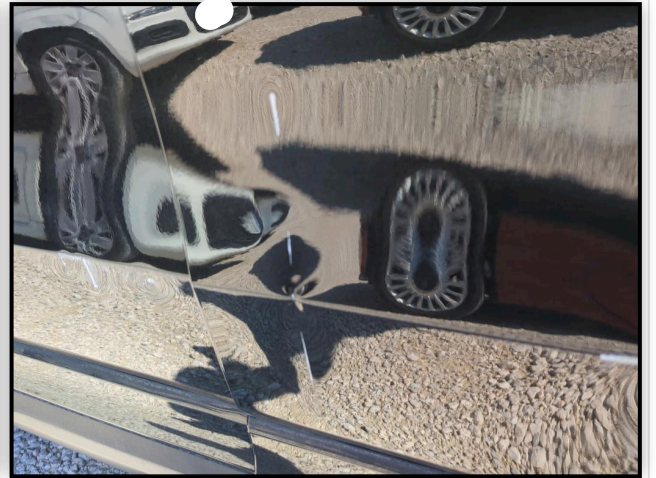
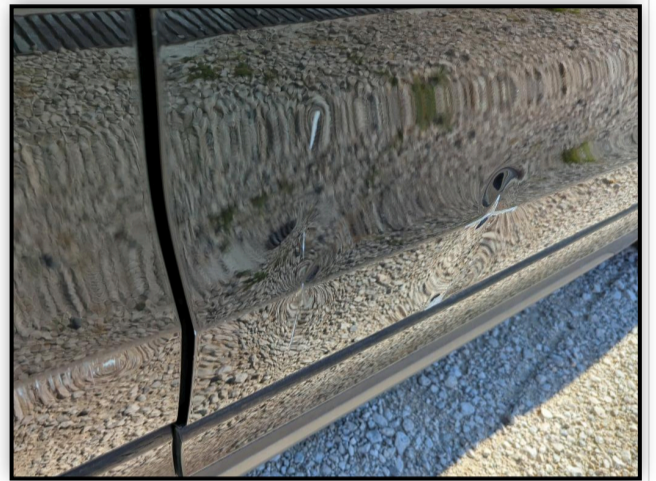
**Porta ant. Dx**

Crepato / lesionato

Sostituire e dipingere

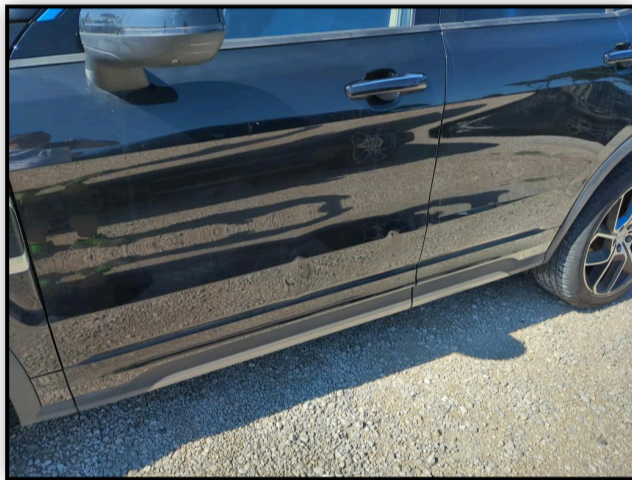
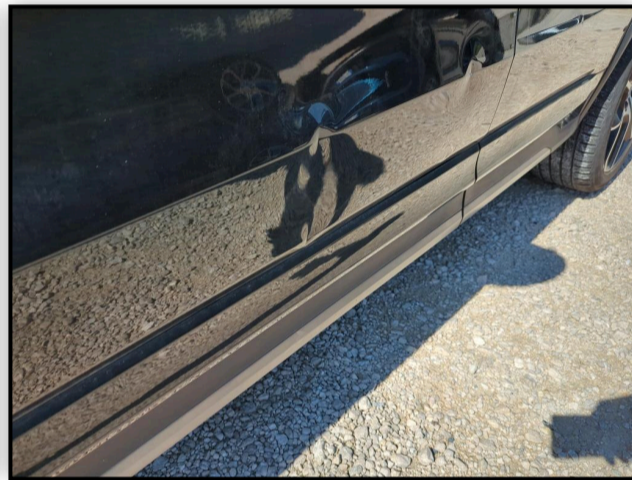
**Porta ant. Sx**

Ammaccatura e graffio

Riparare e dipingere

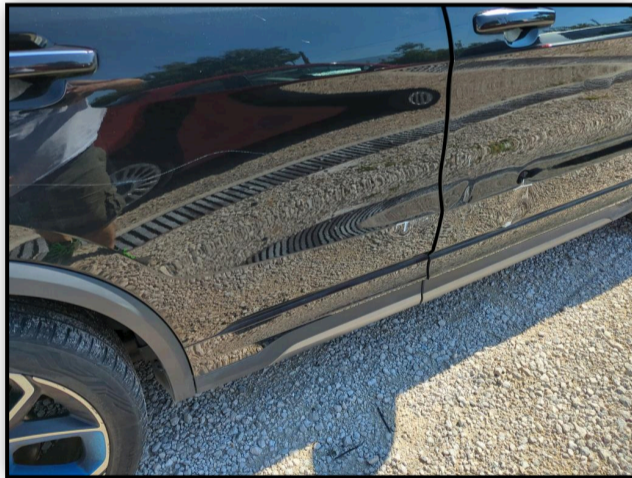
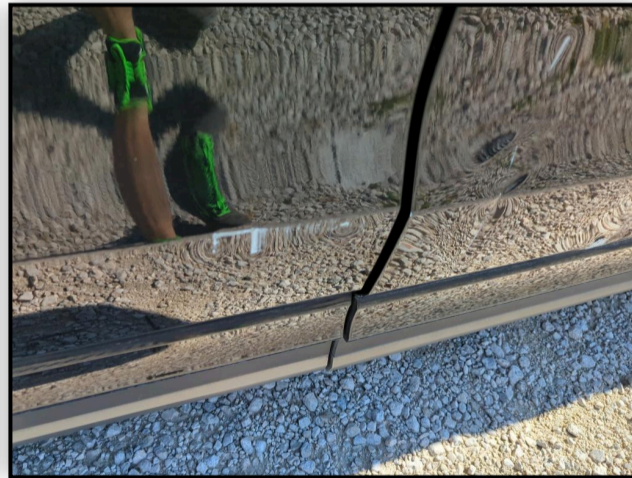
**Porta post. Dx**

Ammaccatura e graffio

Riparare e dipingere

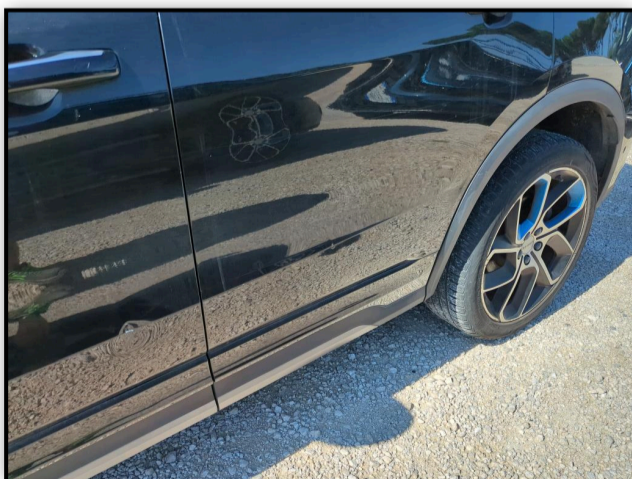
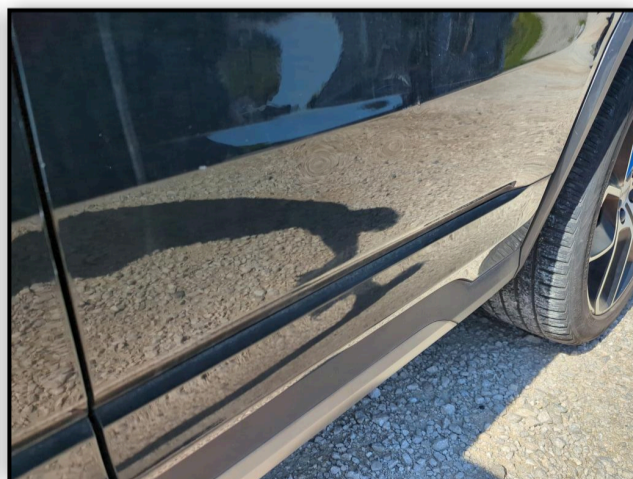
**Porta post. Sx**

Ammaccatura

Riparare e dipingere
