| <b>FIN:</b> | TMBJJ8NX8PY062411 |

# Zustandsbericht

- Protokoll der Fahrzeugbewertung -

Berichts-Nr: 10660062  
vom: 22.05.2026

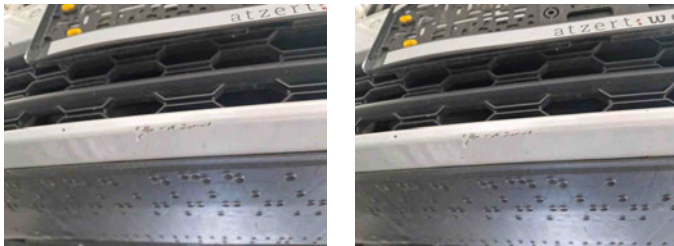
| Nr | Bauteil | Schadensbeschreibung | Reparaturempfehlung |
|---|---|---|---|
| 6 | Stoßfänger vorne | Kratzer | Smart Repair |

## 6 - Stoßfänger vorne - Kratzer - Smart Repair

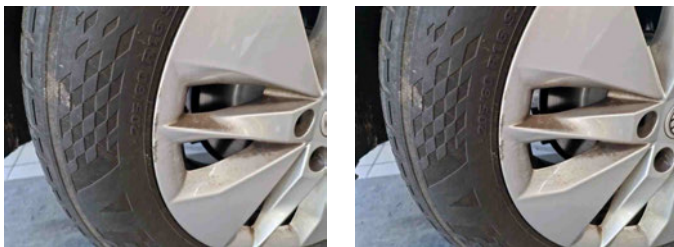
| Nr | Bauteil | Schadensbeschreibung | Reparaturempfehlung |
|---|---|---|---|
| 7 | Alufelge hinten rechts | Kratzer | Optische Wertminderung |

## 7 - Alufelge hinten rechts - Kratzer - Optische Wertminderung

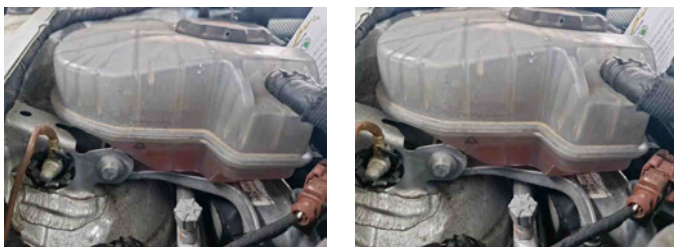
| Nr | Bauteil | Schadensbeschreibung | Reparaturempfehlung |
|---|---|---|---|
| 9 | Kühlerflüssigkeit | Füllstand niedrig | Auffüllen |

## 9 - Kühlerflüssigkeit - Füllstand niedrig - Auffüllen

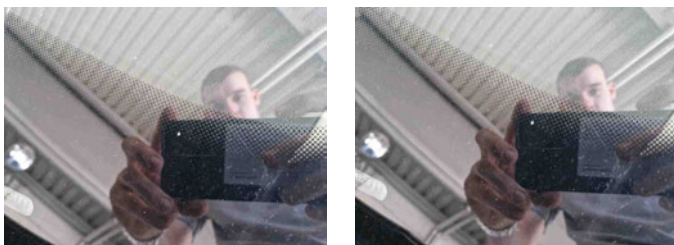
| Nr | Bauteil | Schadensbeschreibung | Reparaturempfehlung |
|---|---|---|---|
| 1 | Windschutzscheibe | Steinschlag | Akzeptabel (Gebrauchsspur) |

### 1 - Windschutzscheibe - Steinschlag - Akzeptabel (Gebrauchsspur)

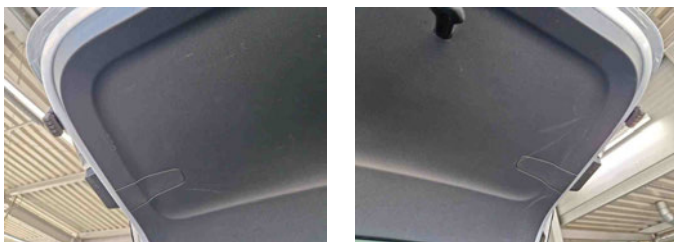
| Nr | Bauteil | Schadensbeschreibung | Reparaturempfehlung |
|---|---|---|---|
| 2 | Heckklappenverkleidung | Kratzer | Akzeptabel (Gebrauchsspur) |

### 2 - Heckklappenverkleidung - Kratzer - Akzeptabel (Gebrauchsspur)
