Auftrags-Nr: 1002424417
Besichtigt am: 30.04.2026 10:13
Berichts-Nr: 10532807
FIN: WVVZZZCD5RW837238

Zustandsbericht

- Protokoll der Fahrzeugbewertung -

Berichts-Nr: 10532807
vom: 03.05.2026

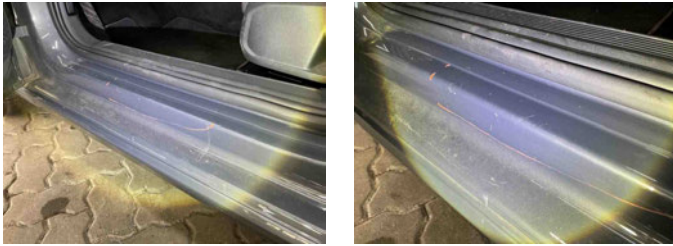
6 - Einstiegsschweller vorne links - Kratzer - Lackieren

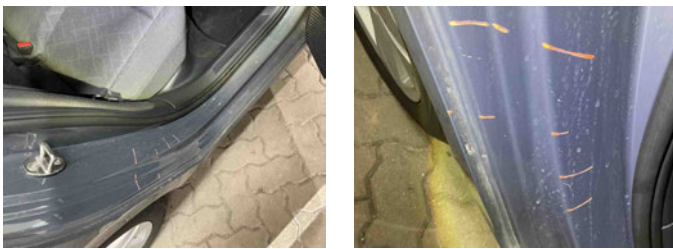
7 - Einstiegsschweller hinten rechts - Kratzer - Lackieren

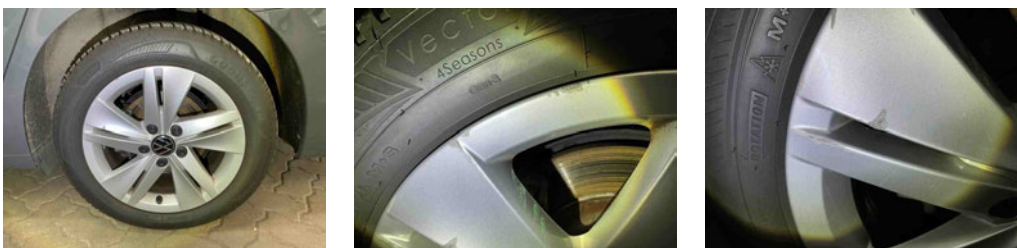
8 - Alufelge hinten links - Kratzer - Instandsetzen + lackieren

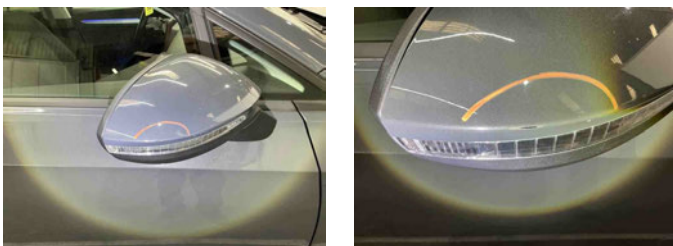
9 - Außenspiegel Gehäuse rechts - Kratzer - Smart Repair

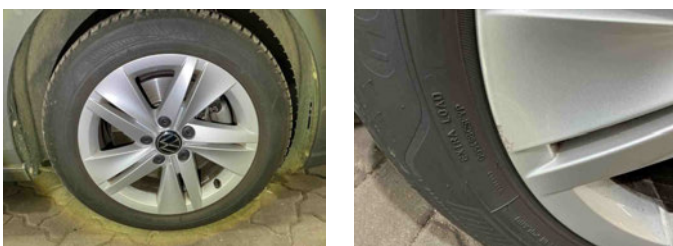
10 - Alufelge vorne rechts - Kratzer - Lackieren
