## Zustandsbericht

| Kunde : | Allane SE | Amtl. Kennzeichen : | EU-AM 380 |

#### Mazda CX-5 (KF)(09.2017->) Exclusive-Line AWD

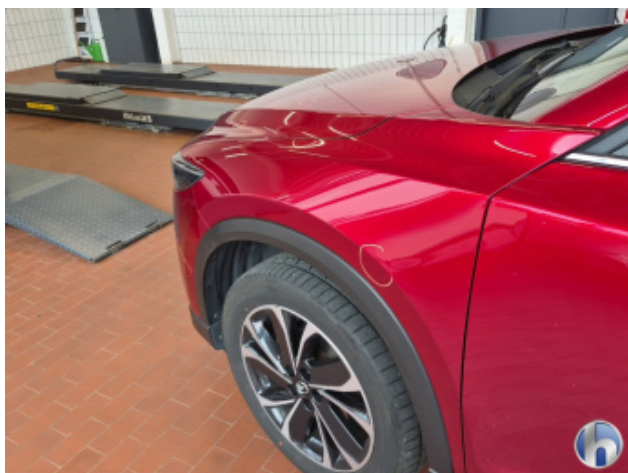
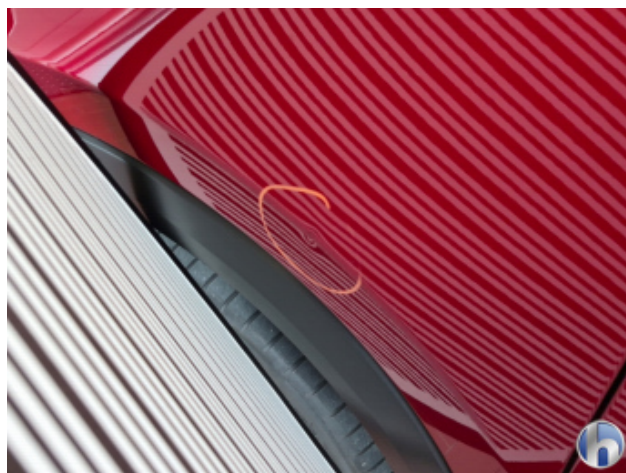
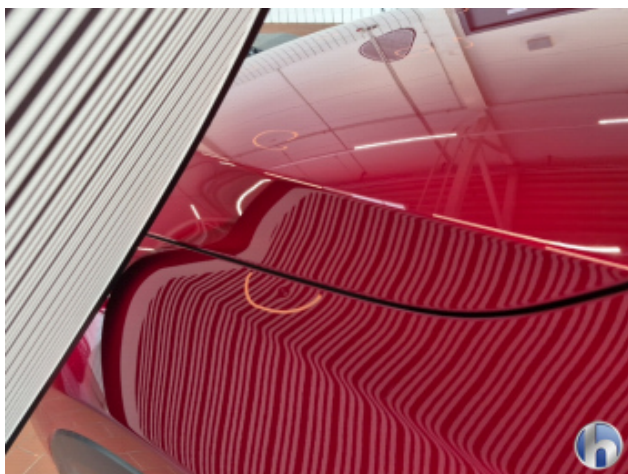
| Bauteil | Schaden | Rep.-Art |
|---|---|---|
| 1. Kotflügel Vorne - Links | 2 Dellen | Sanft Instandsetzen |

1. Kotflügel Vorne - Links  
2 Dellen - Sanft Instandsetzen

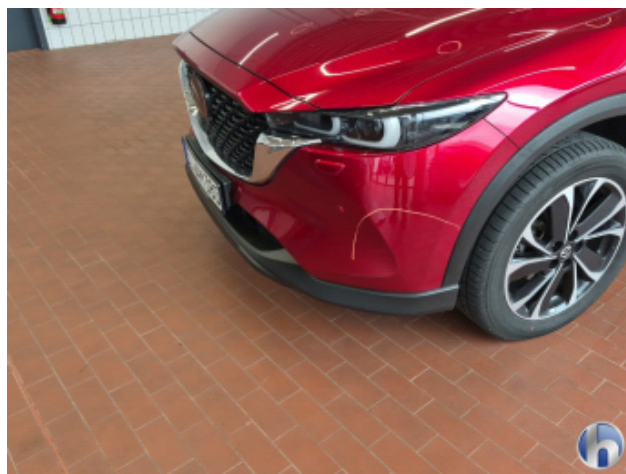
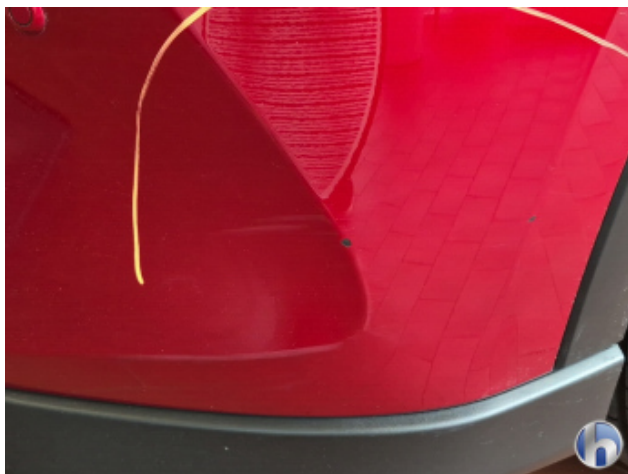
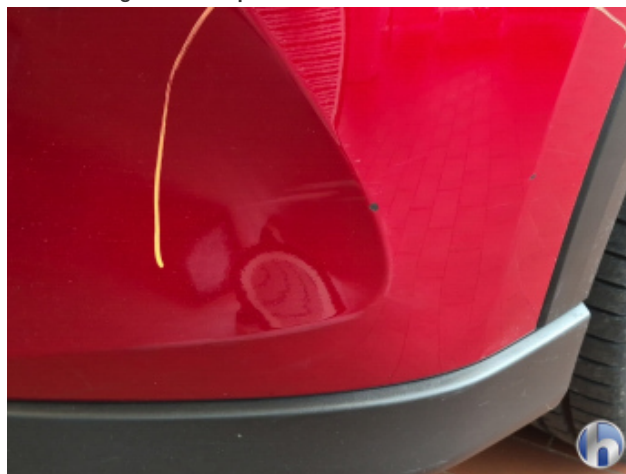
| Bauteil | Schaden | Rep.-Art |
|---|---|---|
| 2. Stoßfänger Vorne | Abschürfung | Smart Repair |

2. Stoßfänger Vorne  
Abschürfung - Smart Repair

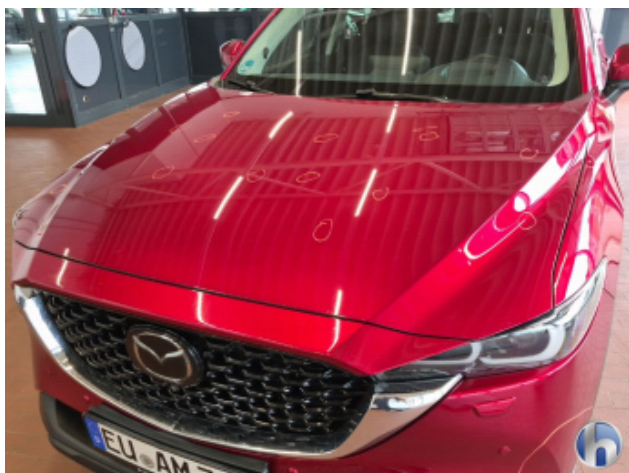
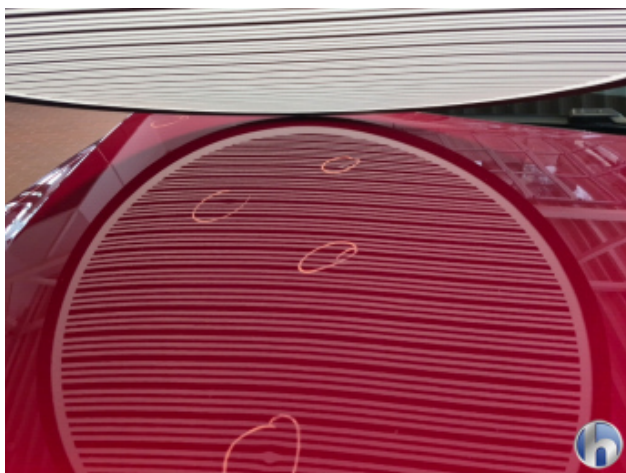
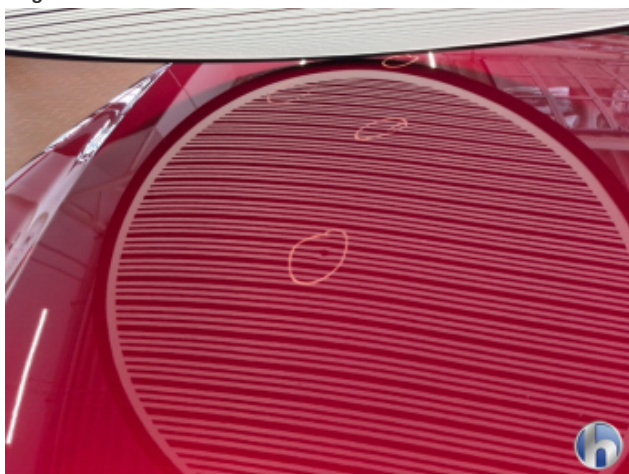
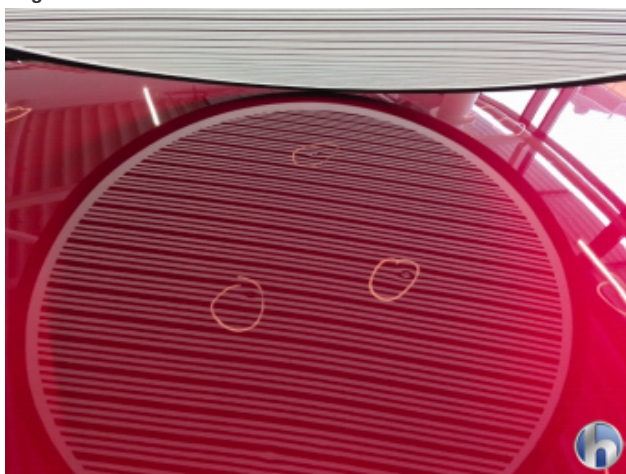
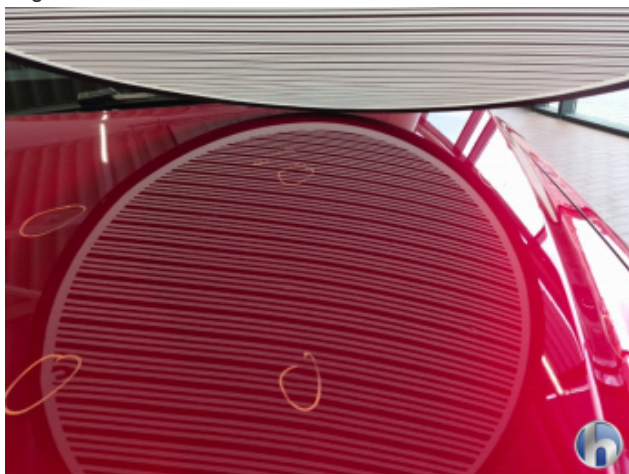
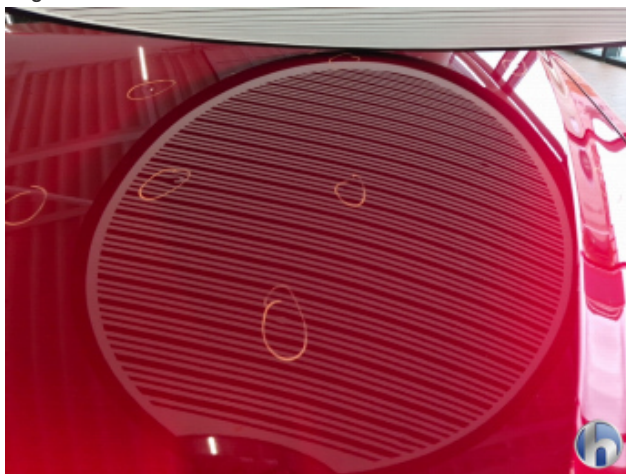
| Bauteil | Schaden | Rep.-Art |
|---|---|---|
| 3. Motorhaube | Hagelschaden | Sanft Instandsetzen |

3. Motorhaube  
Hagelschaden - Sanft Instandsetzen

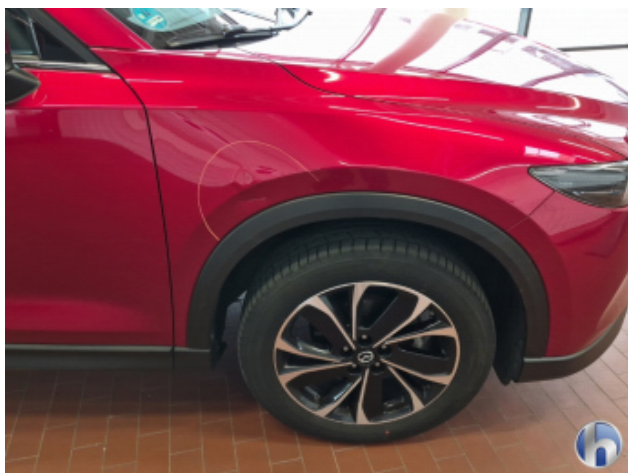
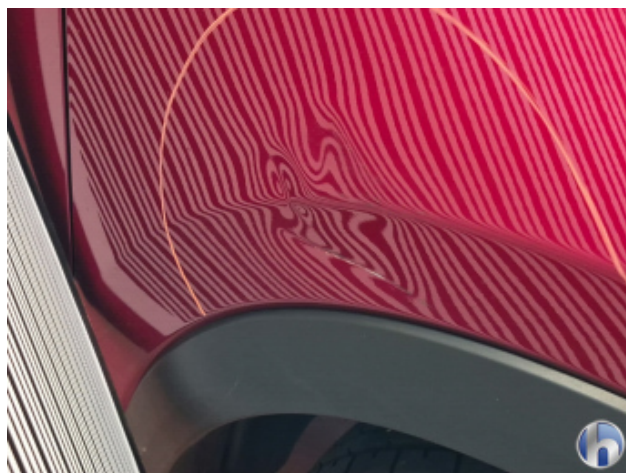
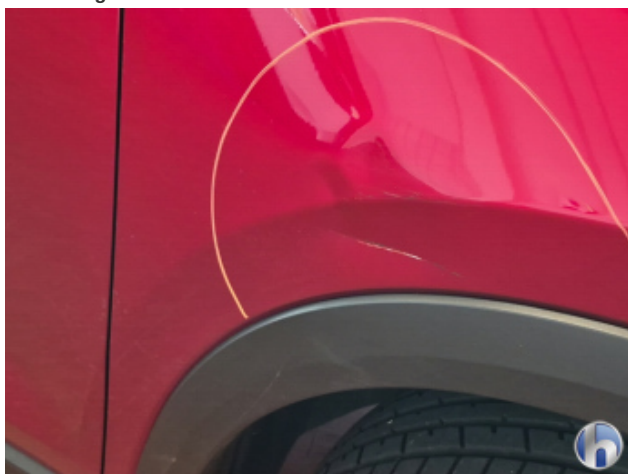
| 4. | Kotflügel Vorne - Rechts | Beschädigt | Instandsetzen und<br>Lackieren |

4. Kotflügel Vorne - Rechts  
**Beschädigt - Instandsetzen und Lackieren**

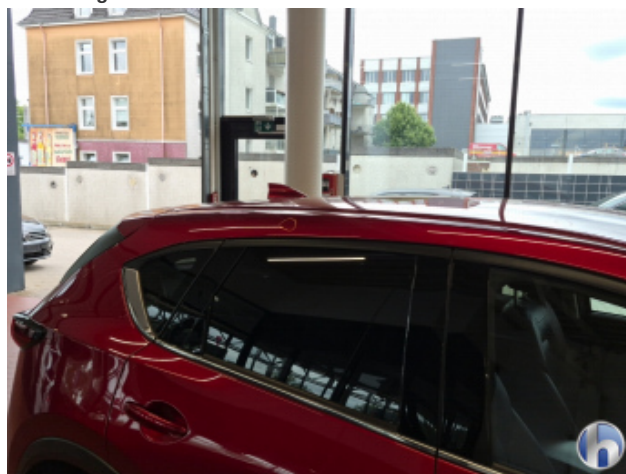
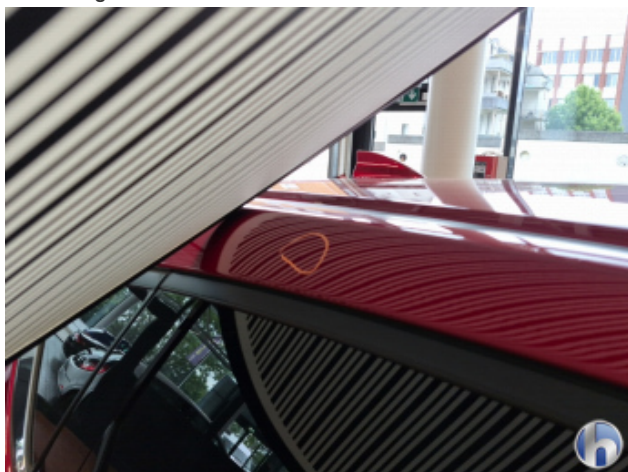
| 5. | Dachrahmen - Rechts | 1 Delle | Sanft Instandsetzen |

5. Dachrahmen - Rechts  
**1 Delle - Sanft Instandsetzen**

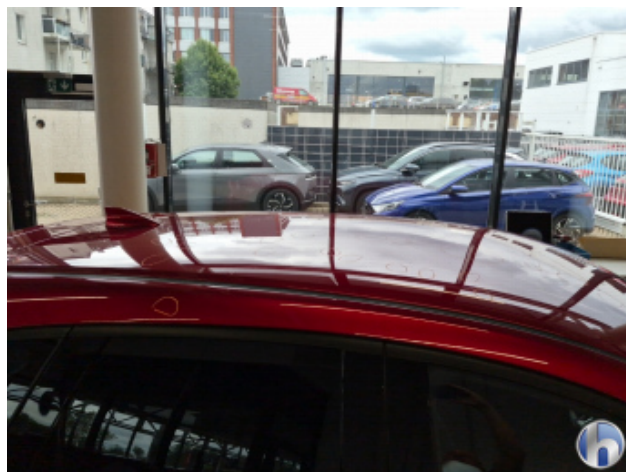
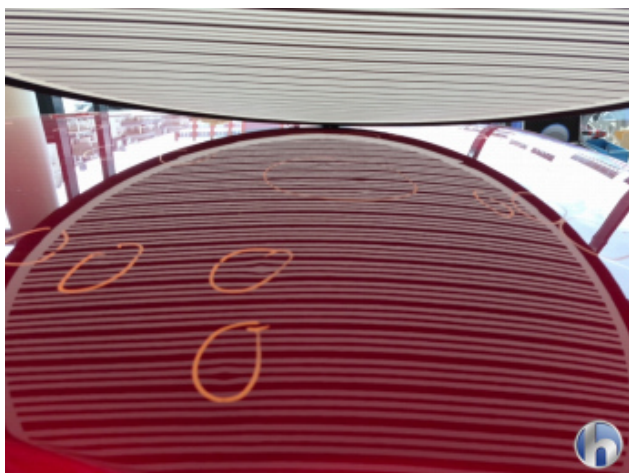
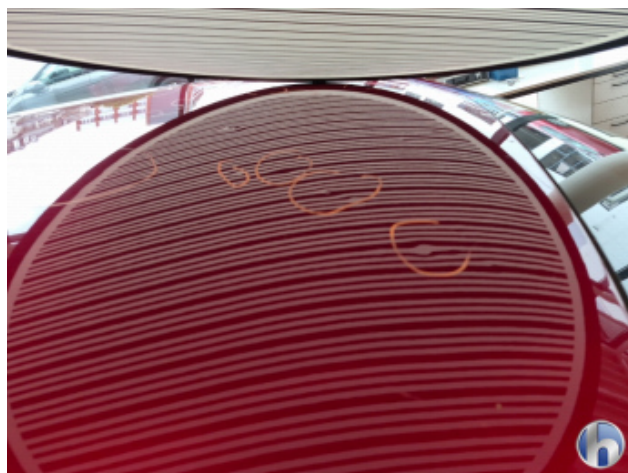
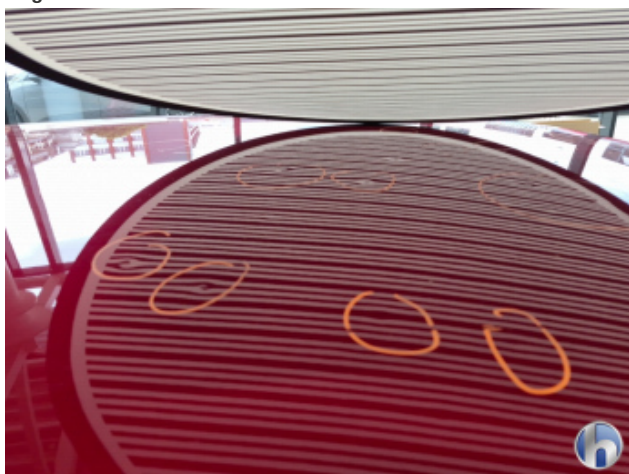
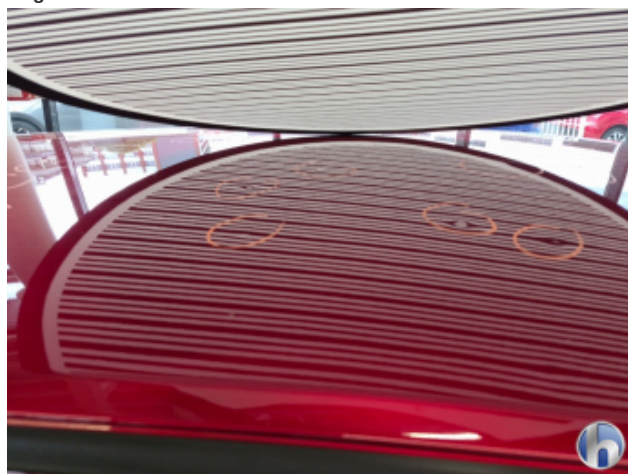
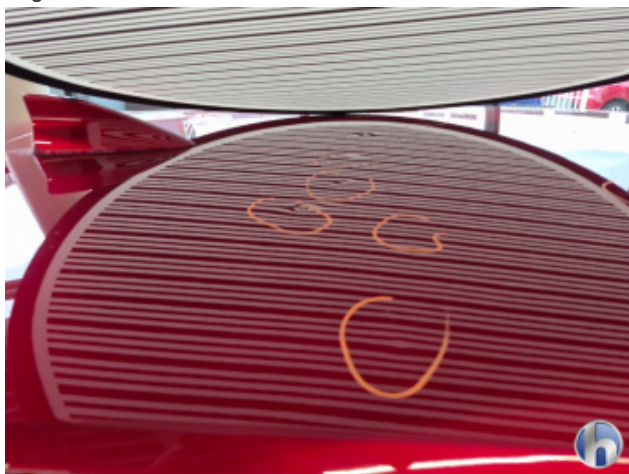
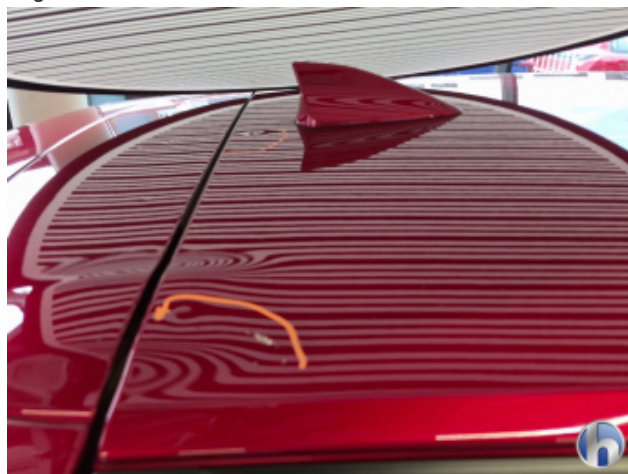
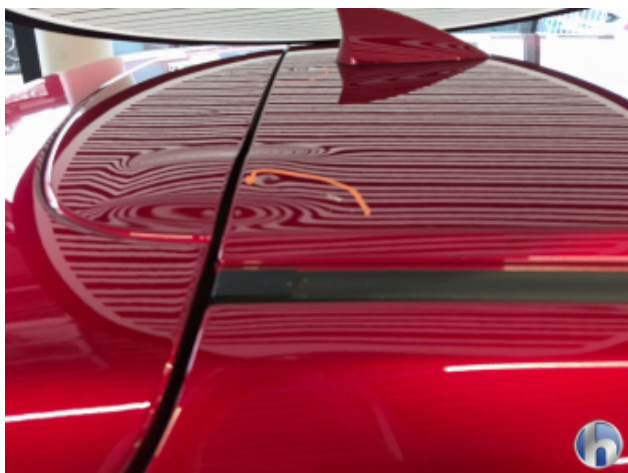
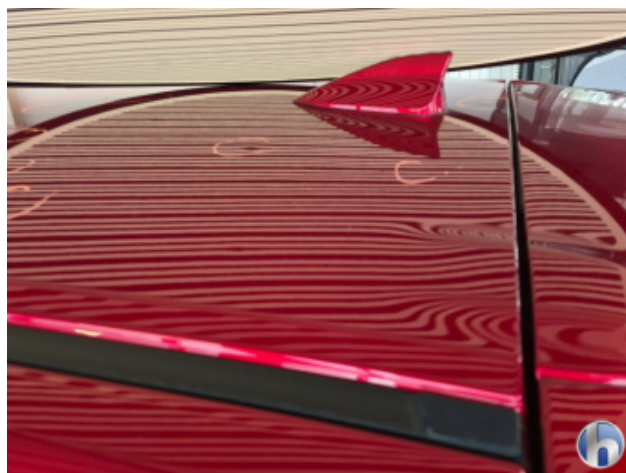
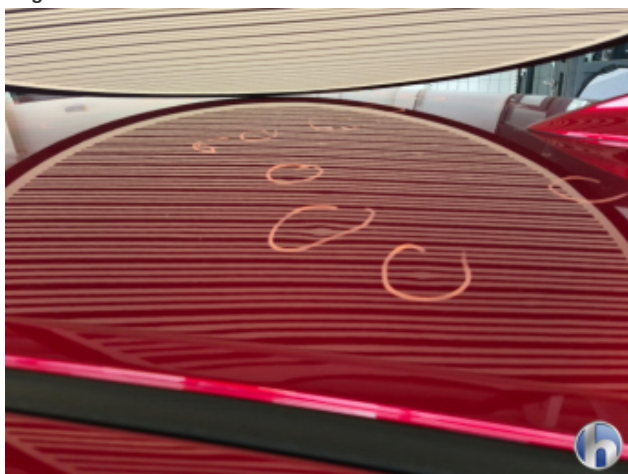
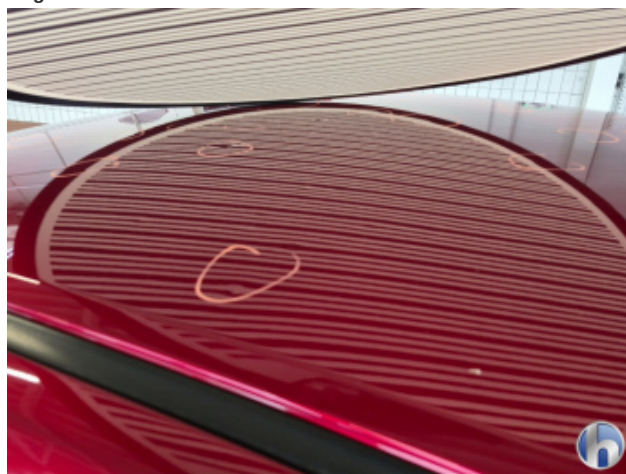
| 6. | Dach | Hagelschaden | Sanft Instandsetzen |

6. Dach  
**Hagelschaden - Sanft Instandsetzen**

6. Dach  
Hagelschaden - Sanft Instandsetzen

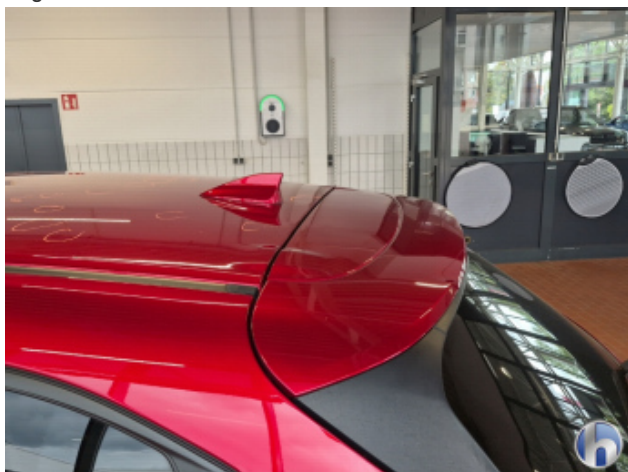
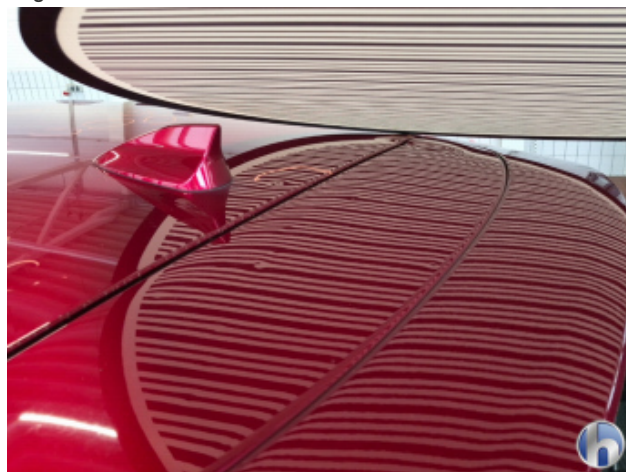
| 7. | Heckklappe | Hagelschaden | Sanft Instandsetzen |

7. Heckklappe  
Hagelschaden - Sanft Instandsetzen

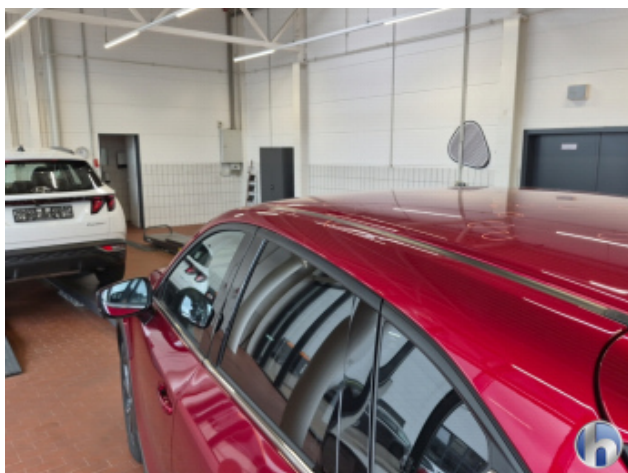
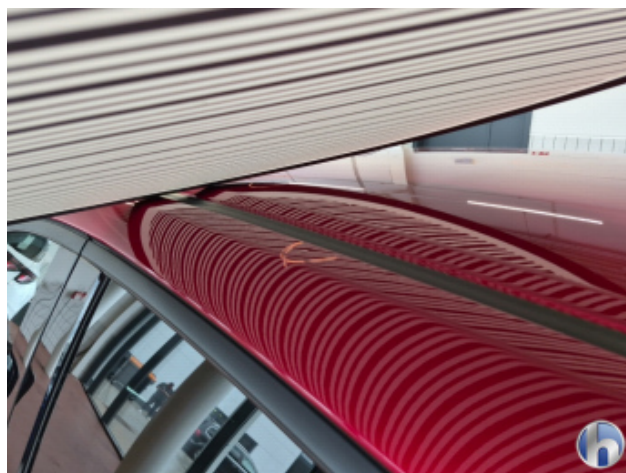
8. Dachrahmen - Links

| 8. | Dachrahmen - Links | 1 Delle | Sanft Instandsetzen |

1 Delle - Sanft Instandsetzen

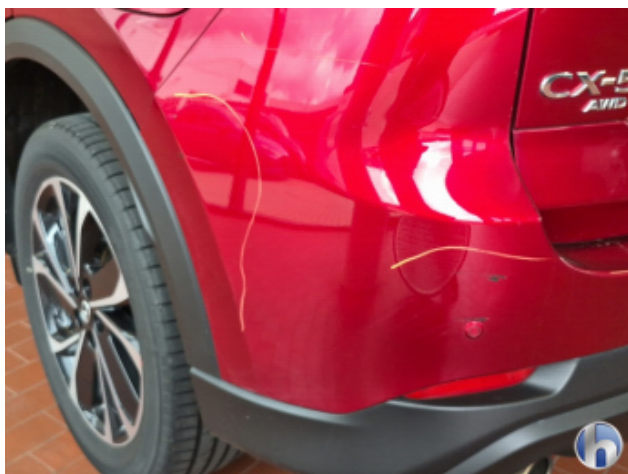
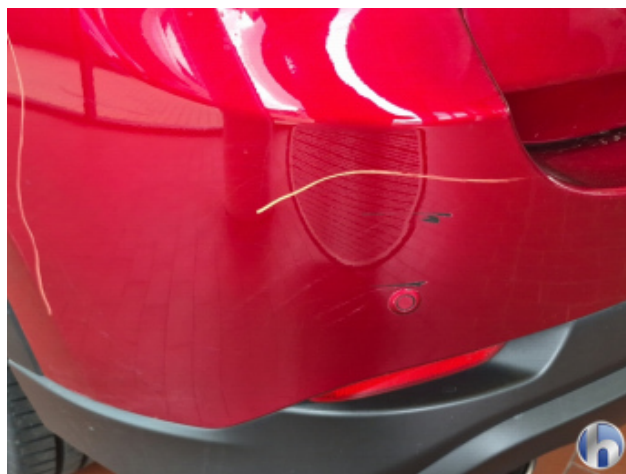
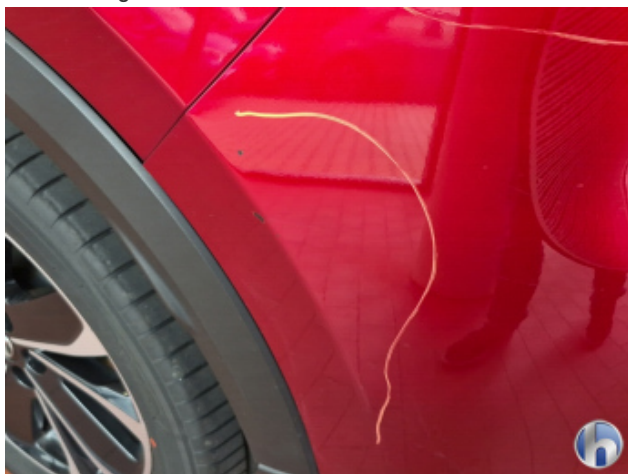
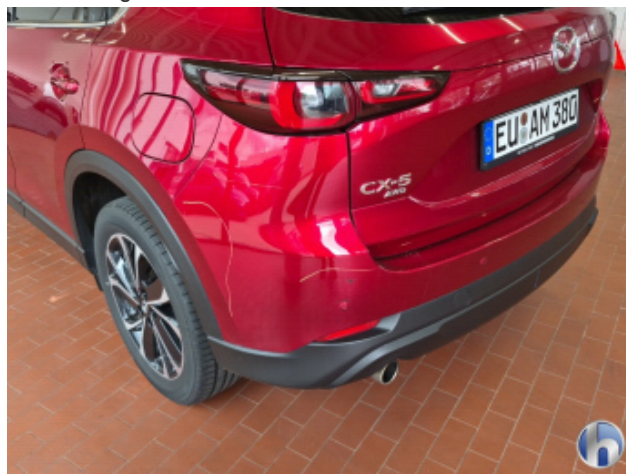
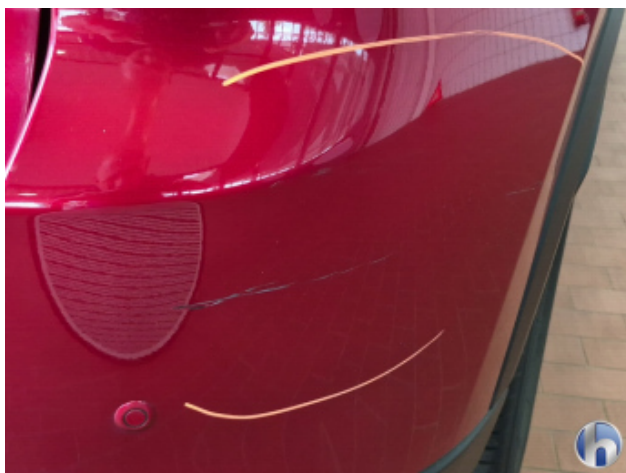
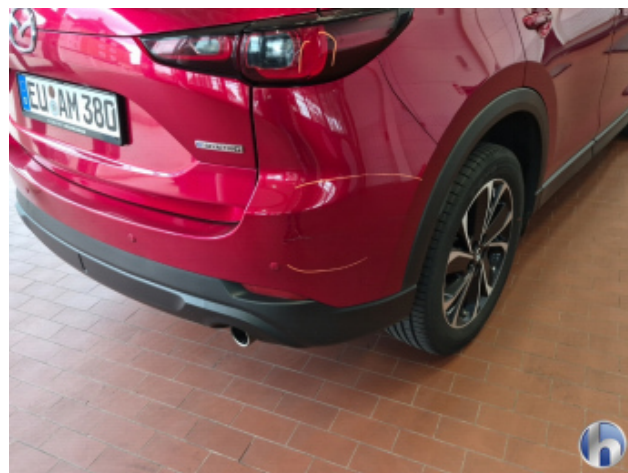
| 9. | Stoßfänger Hinten | Abschürfung | Lackieren |

Abschürfung - Lackieren

9. Stoßfänger Hinten  
Abschürfung - Lackieren

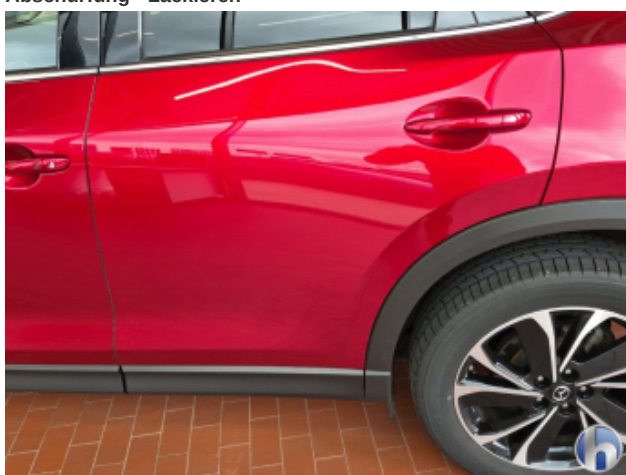
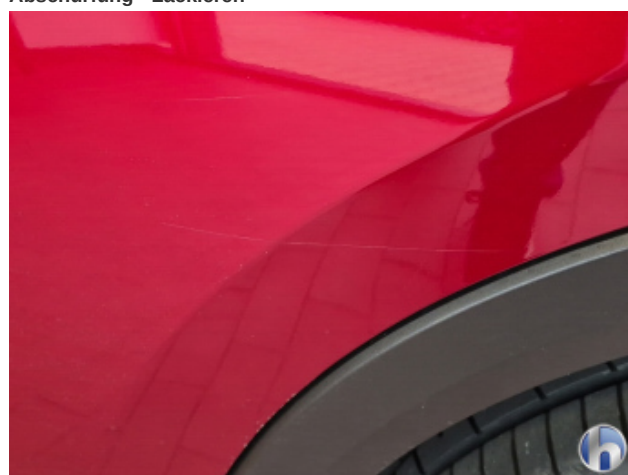
| 10. | Tür Hinten - Links | Kratzer | Smart Repair |

10. Tür Hinten - Links  
Kratzer - Smart Repair

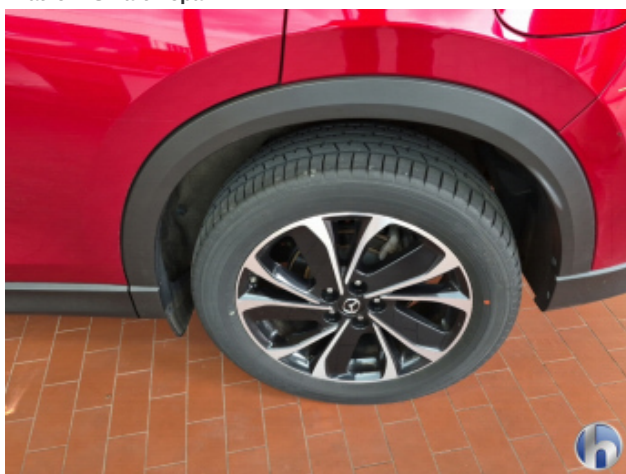
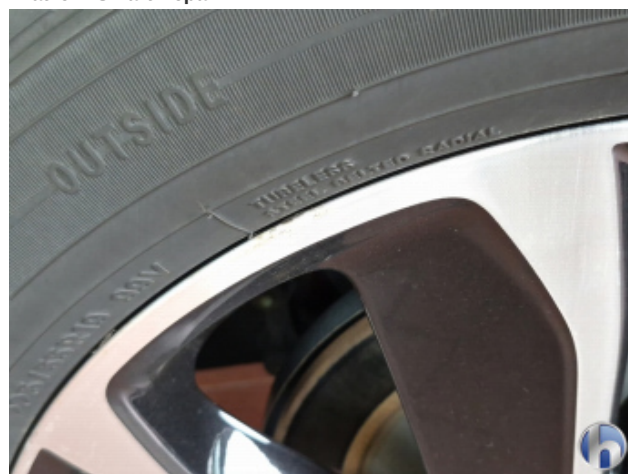
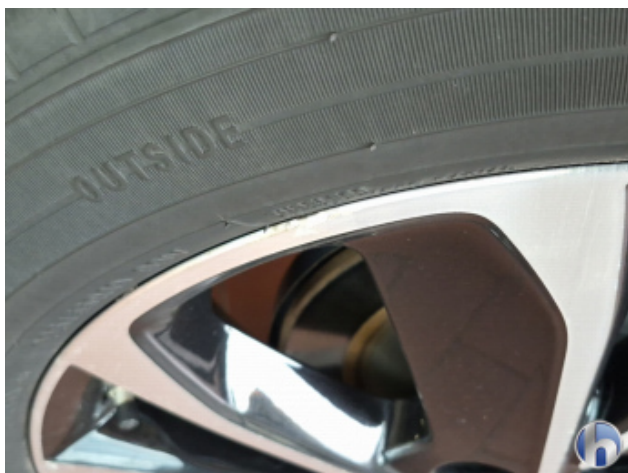
| 11. | Felge Hinten - Links | Korrodiert | Smart Repair |

11. Felge Hinten - Links  
Korrodiert - Smart Repair

11. Felge Hinten - Links  
**Korrodiert - Smart Repair**

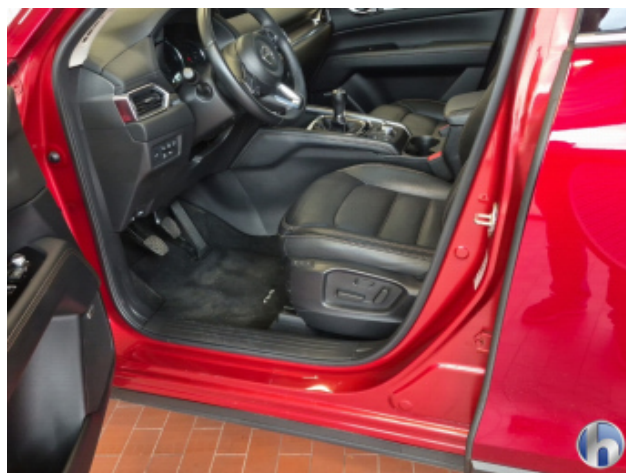
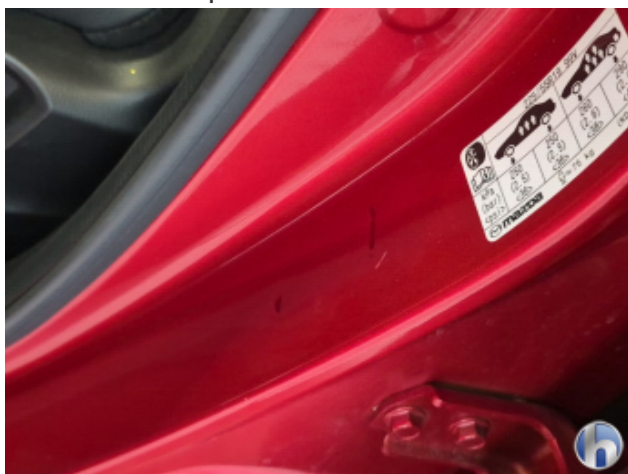
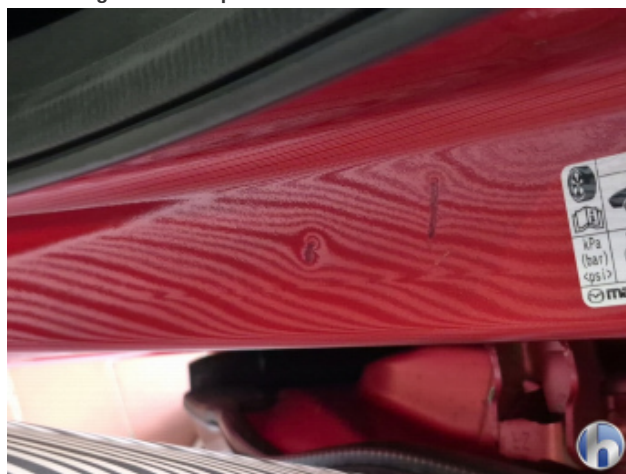
| 12. | Türeinstieg Vorne - Links | Beschädigt | Smart Repair |

12. Türeinstieg Vorne - Links  
**Beschädigt - Smart Repair**

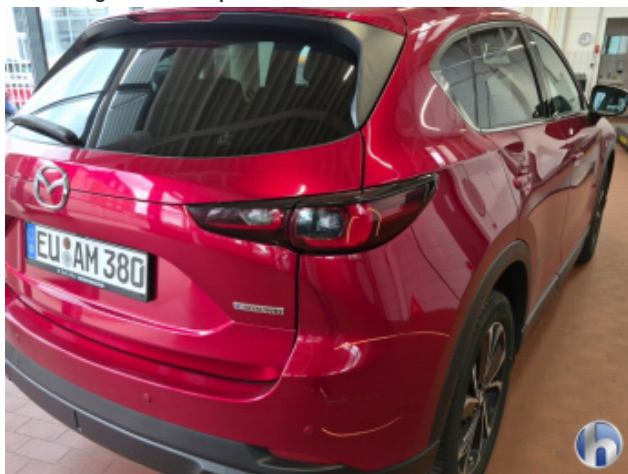
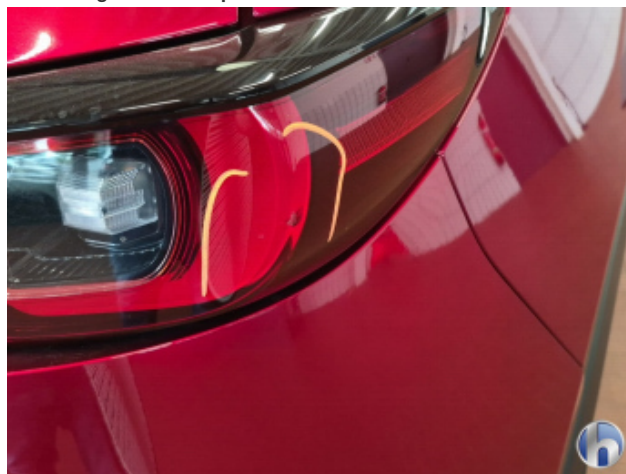
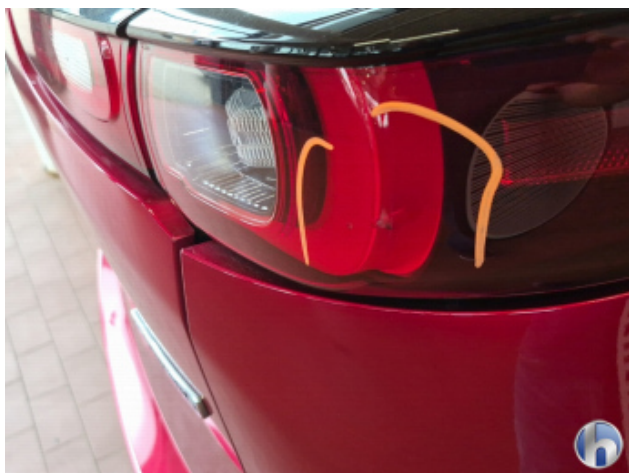
| 13. | Rückleuchte Rechts | Beschädigt | Erneuern |

13. Rückleuchte Rechts  
**Beschädigt - Erneuern**
