## Bewertungsgutachten

**SE AX8282**

**NLHDR51BANZ125037**

Fahrzeugart	Personenkraftwagen
Hersteller	HYUNDAI (TR)
Typ / Verkaufsbezeichnung	AC3 / i10 1.0 T-GDI N-Line
Aufbauart	Limousine
HSN / TSN	5984 / ABL
Fahrzeug-Ident.-Nr.	NLHDR51BANZ125037
Türen	5
Sitzplätze	5
Farbe (Hersteller)	DRAGON RED
Lackierung	Mica
Polster / Farbe	Stoff / Schwarz
Energiequelle / Kraftstoff	Benzin
Motorart / Zylinderanzahl	Reihenmotor / 3
Leistung / Hubraum	74 kW / 998 cm <sup>3</sup>
Schadstoffklasse	EURO6;WLTP;AP;PI/CI; M, N1 I
Getriebe / Gänge	Schaltgetriebe / 5
Felgen	Leichtmetall
Km-Stand abgelesen	104.044

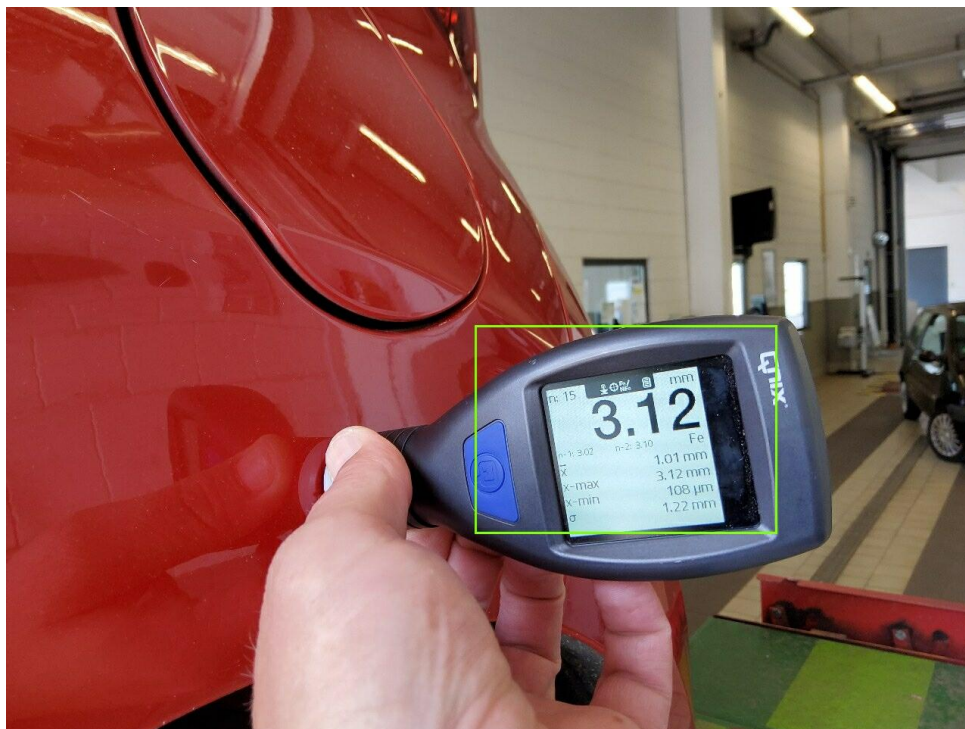
Es wurde eine optische Überprüfung auf Vorschäden und eine Lackschichtdickenmessung vorgenommen. Dabei wurden Nachlackierungen an folgenden Karosserieteilen festgestellt:

- *Seitenwand hinten links*
- *Tür vorn links*

Bild 7 : Instandsetzung Seitenwand hinten links

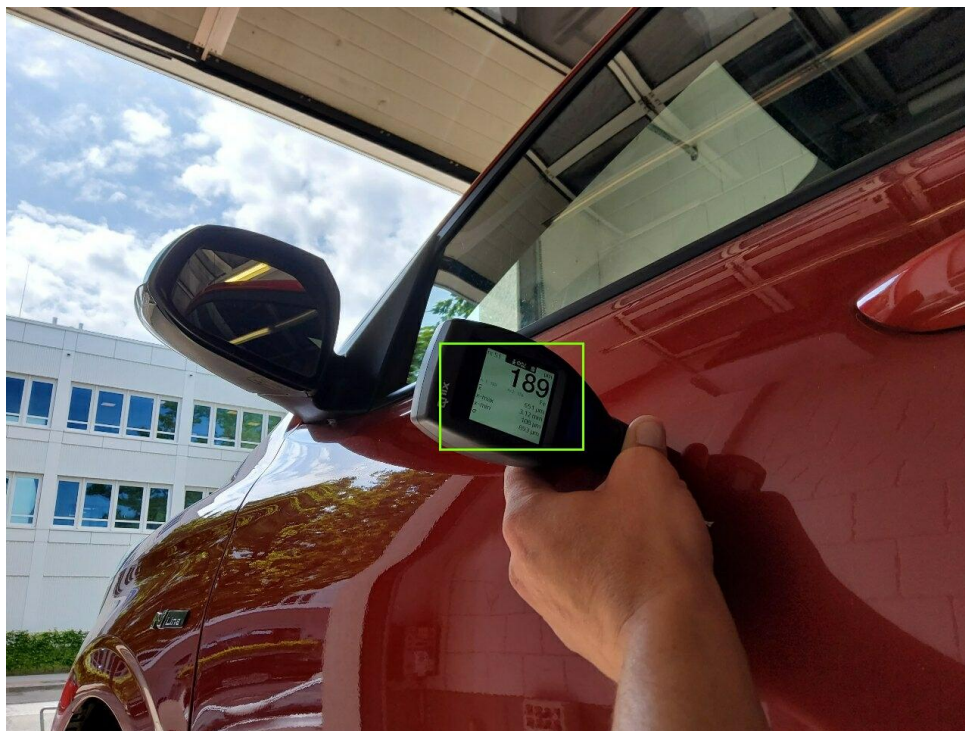
Bild 8 : Reoaturlackierung Tür vorn links

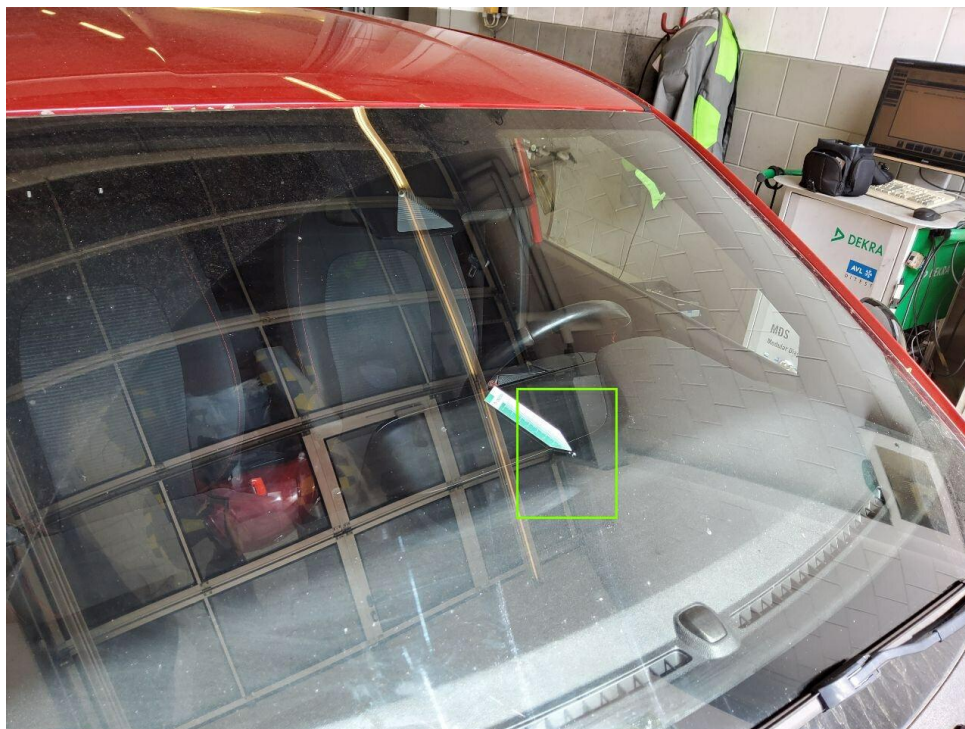
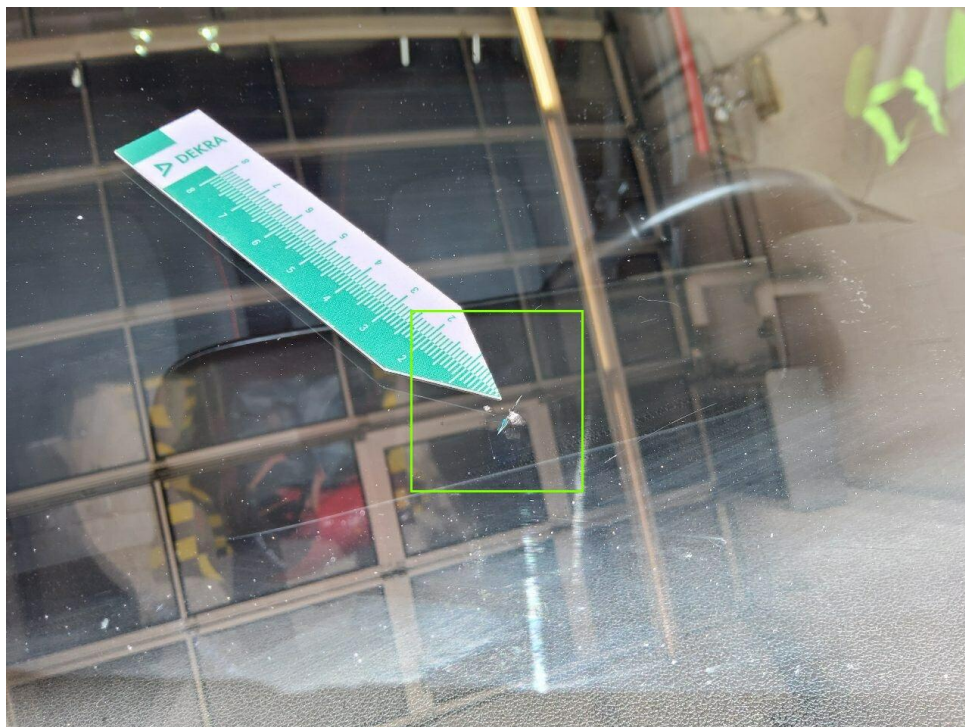
Bild 9 : Frontscheibe, Steinschlag mit Rissbildung

Bild 10 : Frontscheibe, Steinschlag mit Rissbildung

Bezeichnung des Schadens / Rep.-Weg	Rep.Kost brutto	Anrechn.	Minderwert brutto
1. Frontscheibe, Steinschlag mit Rissbildung, erneuern (Bild 9, 10)	1.185	voll	-1.185

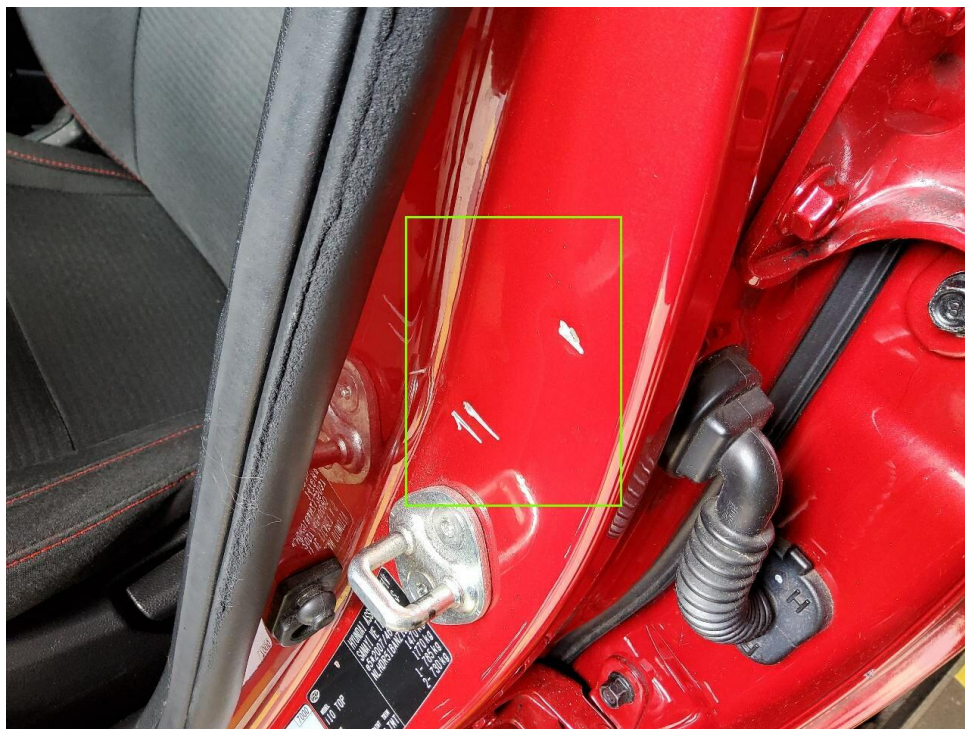
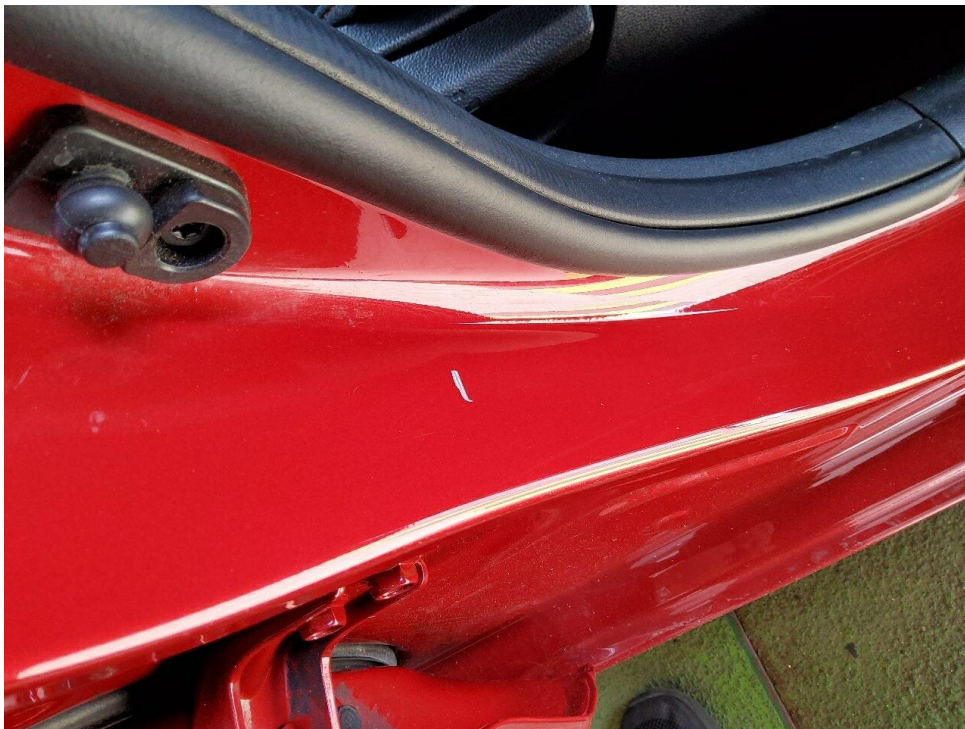
Bild 11 : Tür vorne links Einstieg, zerkratzt, smart repair

Bild 16 : Tür vorne links Einstieg, zerkratzt, smart repair

9. Tür vorne links Einstieg, zerkratzt, smart repair (Bild 11, 16)	125	voll	-125
10. Lackvorbereitung	200	voll	-200
<b>Rep.Kosten insgesamt / Minderwert</b>	<b>3.450</b>		<b>-2.657 EUR</b>

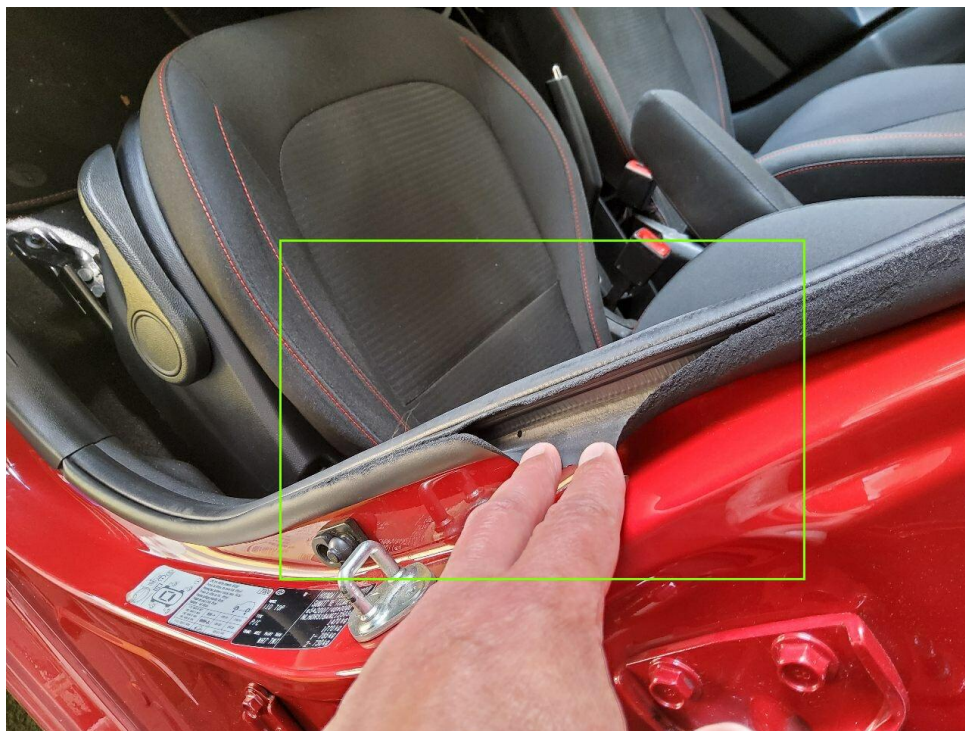
Bild 12 : Türkantenschutz vorn links, eingerissen

2. Türkantenschutz vorn links, eingerissen, erneuern (Bild 12)	94	voll	-94
3. Klimakondensator, Kühllamellen gebrochen, erneuern (Bild 19)	737	anteilig	-303

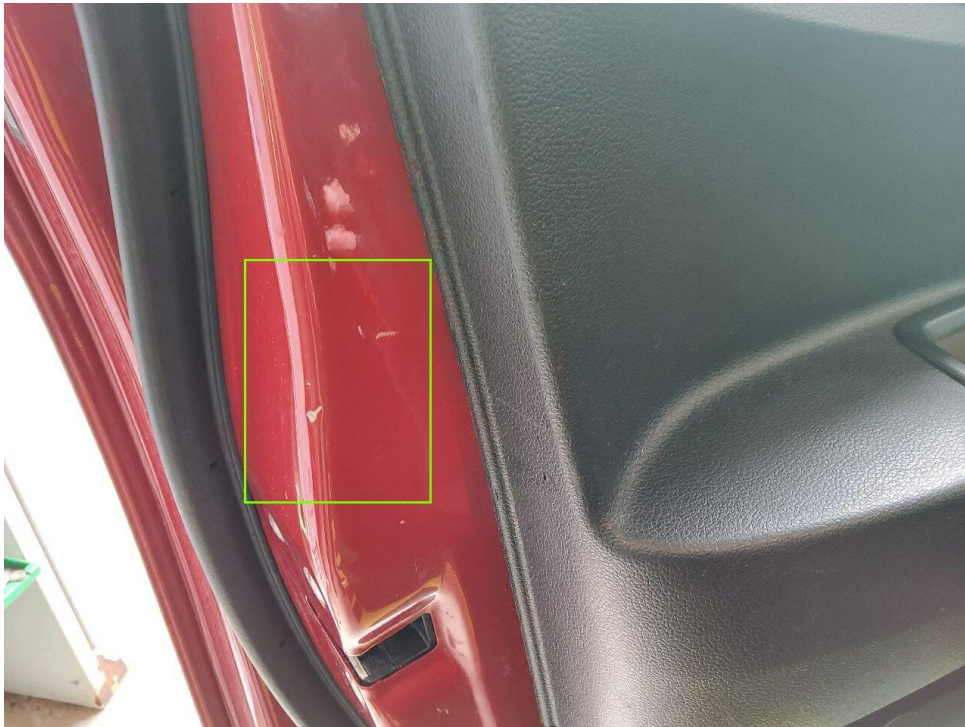
Bild 13 : Tür vorne links Türrahmen, zerkratzt, smart repair

4. Tür vorne links Türrahmen, zerkratzt, smart repair (Bild 13)	125	voll	-125
5. Tür vorne links, mehrfach eingedellt, instandsetzen und lackieren mit Lackaufbau (Bild 17, 18)	609	anteilig	-250

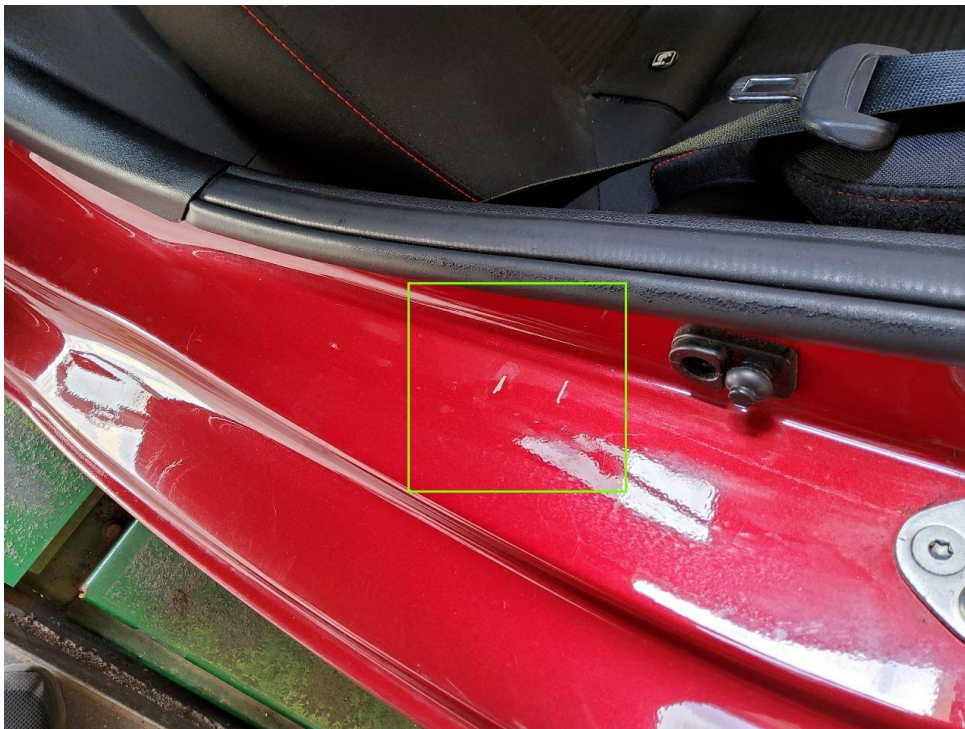
Bild 14 : Tür hinten links Einstieg, zerkratzt, smart repair

6. Tür hinten rechts Einstieg, zerkratzt, smart repair (Bild 15)	125	voll	-125
7. Tür vorne rechts Einstieg, zerkratzt, smart repair	125	voll	-125
8. Tür hinten links Einstieg, zerkratzt, smart repair (Bild 14)	125	voll	-125

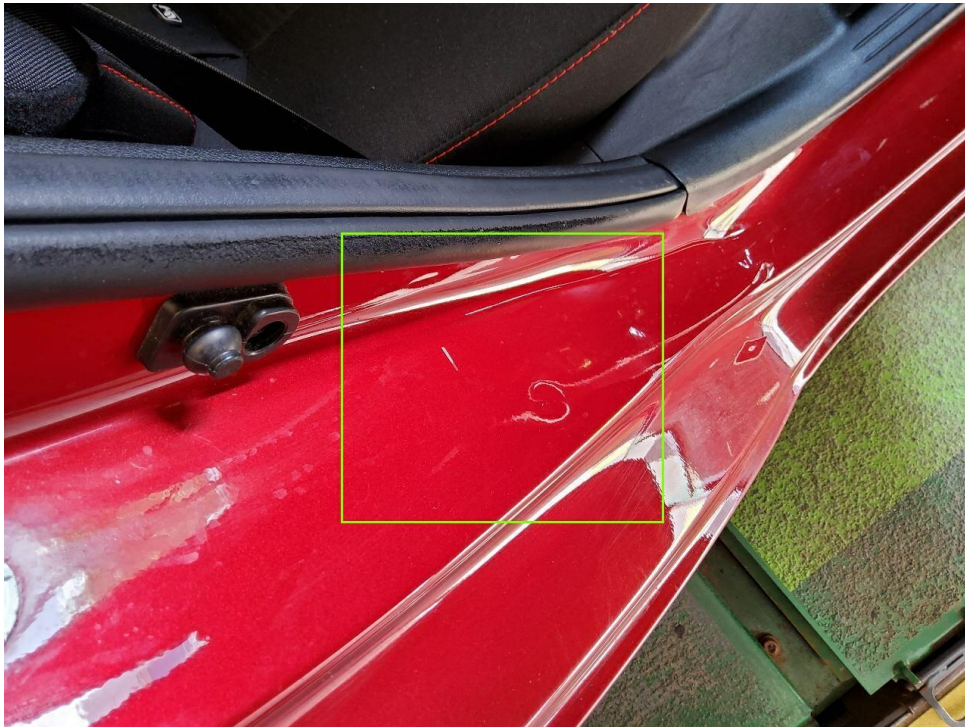
Bild 15 : Tür hinten rechts Einstieg, zerkratzt, smart repair

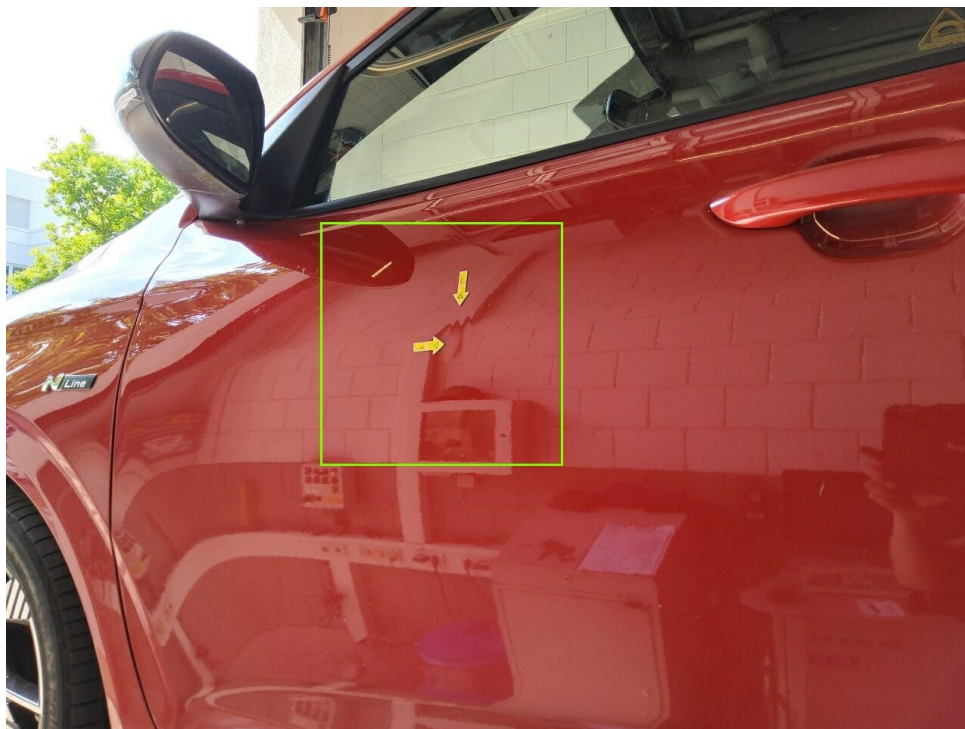
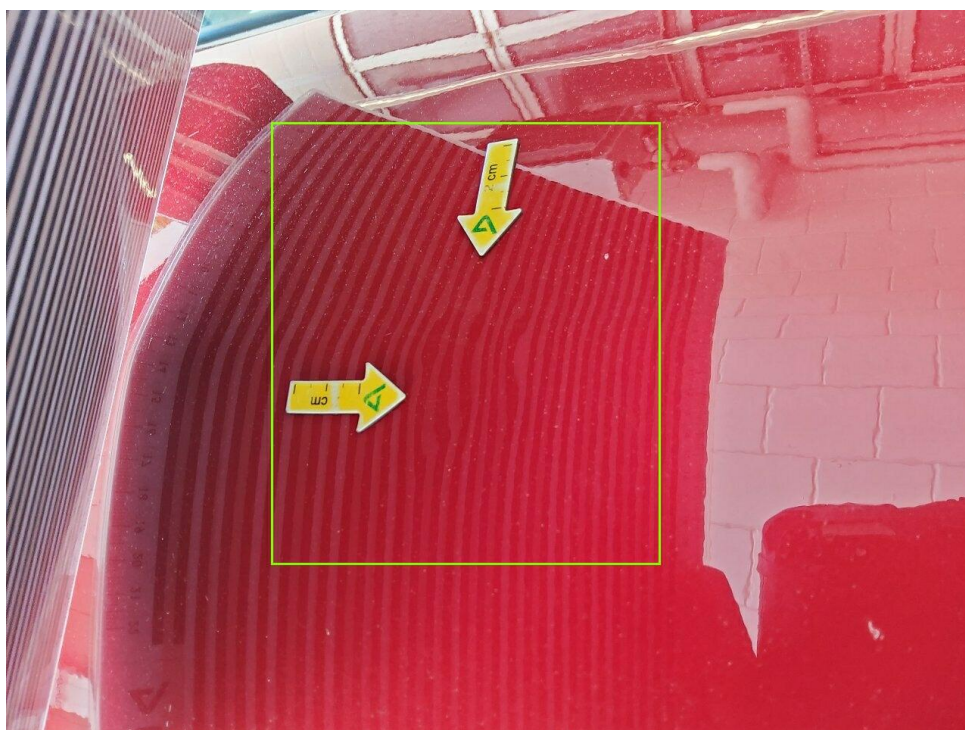
Bild 17 : Tür vorne links, mehrfach eingedellt, instandsetzen und lackieren mit Lackaufbau

Bild 18 : Tür vorne links, mehrfach eingedellt, instandsetzen und lackieren mit Lackaufbau

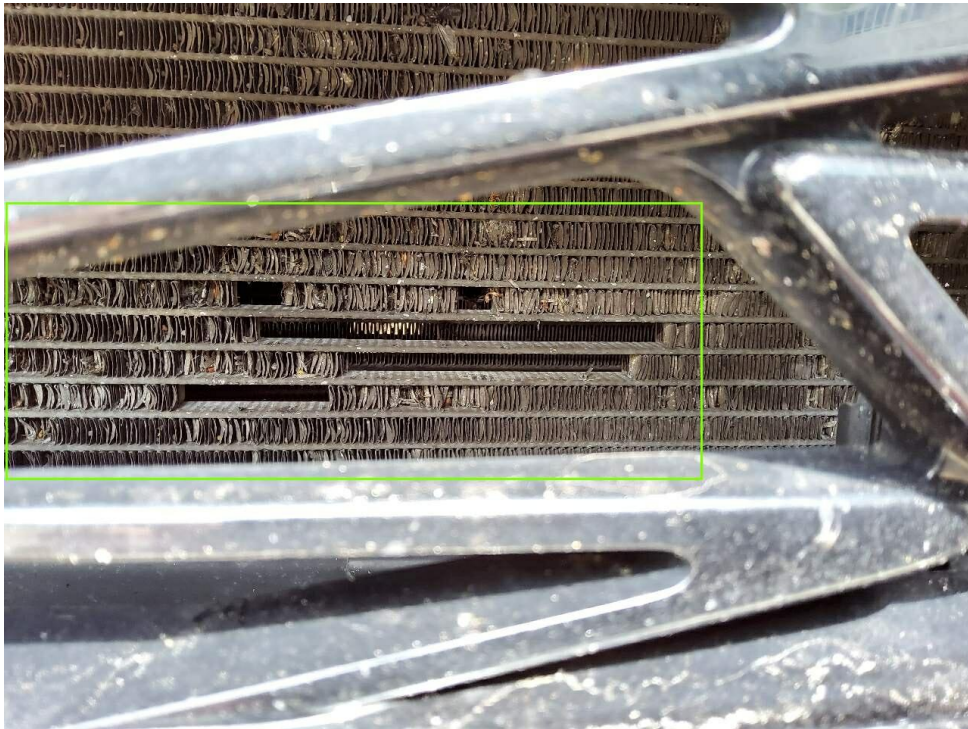
Bild 19 : Klimakondensator, Kühllamellen gebrochen
