## » Übersicht

| <b>Berichts-Nr:</b> | 11015889 |

| <b>Hersteller:</b> | Skoda |
| <b>Modell:</b> | Karoq |

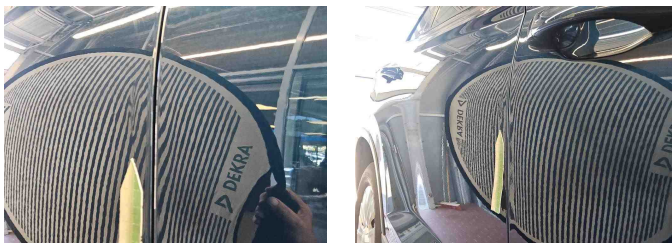
| Nr | Bauteil | Schadensbeschreibung | Reparaturempfehlung |
|---|---|---|---|
| 4 | Tür hinten rechts | Delle(n) | Spotrepair |

#### 4 - Tür hinten rechts - Delle(n) - Spotrepair

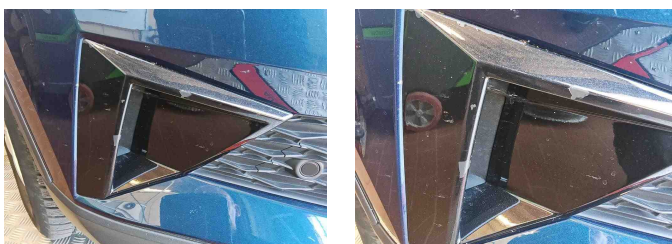
| Nr | Bauteil | Schadensbeschreibung | Reparaturempfehlung |
|---|---|---|---|
| 5 | Stoßfängerzierblende vorne rechts | Kratzer | Smart Repair |

#### 5 - Stoßfängerzierblende vorne rechts - Kratzer - Smart Repair
